# Estallido de la cabeza de cerámica en 1 prótesis total de cadera cementada

**Resumen.**—Se describen las características clínicas y quirúrgicas de 1 caso de estallido de la cabeza de cerámica en 1 artroplastia total de cadera cementada tipo Weller. A los 6 años y 2 meses de su implante requirió nueva intervención quirúrgica para sustituir el componente dañado. Describimos las posibles causas de esta complicación en base a la literatura revisada. El interés del caso estriba en la rareza de su presentación y en la conservación de la prótesis sustituyendo solamente el núcleo cefálico dañado.

## BREAKAGE OF THE CERAMIC HEAD IN A CEMENTED TOTAL HIP PROSTHESIS

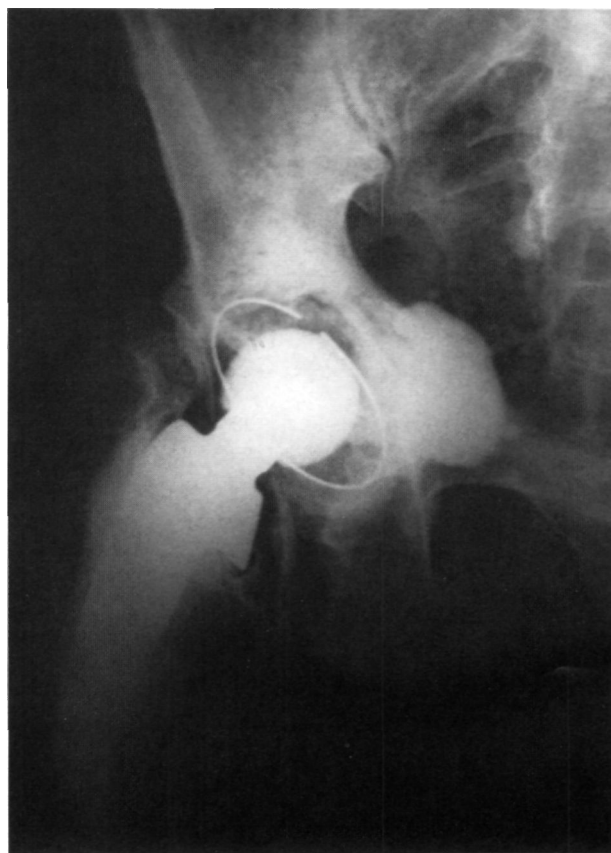
**Figura 2.** A: foto cabeza rota en el momento de la intervención. B: Rx postsustitución de la cabeza.

Realizamos cirugía de rescate (Fig. 2) para reemplazar la cabeza rota. El cotilo y vástago no precisaron recambio puesto que tenían mínimo desgaste y buena estabilización. El núcleo cefálico fue sustituido por otro de zirconio de 32 mm.
