Aflojamiento del componente femoral de prótesis de cadera cementada en el postoperatorio precoz. A propósito de un caso.

SERVICIO DE TRAUMATOLOGÍA Y CIRUGÍA ORTOPÉDICA. HOSPITAL UNIVERSITARIO MIGUEL SERVET DE ZARAGOZA.

Femoral component loosening of cemented hip prosthesis in the early postoperative. A case report.

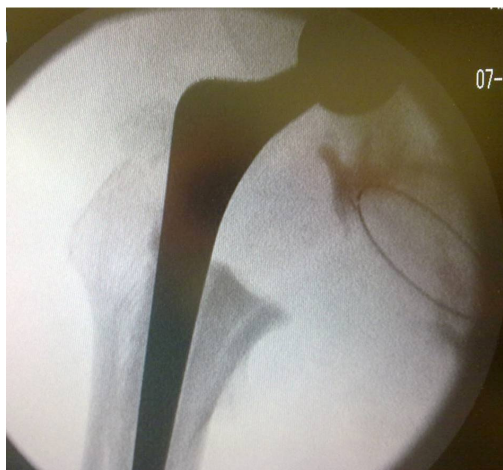
Una semana más tarde acude al servicio de urgencias por dolor súbito e impotencia funcional en el miembro inferior derecho tras realizar un movimiento brusco en el baño al tratar de sentarse en el inodoro. Tras la realización de las pruebas de imagen se diagnostica luxación posterosuperior de la artroplastia total de cadera derecha. Se intenta, de forma urgente en quirófano, la reducción cerrada bajo control radioscópico y sedación, y se objetiva (Fig. 1) un aflojamiento/desanclaje del vástago femoral y fractura por avulsión de la punta del trocánter mayor, siendo imposible la reducción. Al cabo de dos días y de forma programada, se interviene

Figura 1. Imagen de radioscopia: luxación y desanclaje del componente femoral

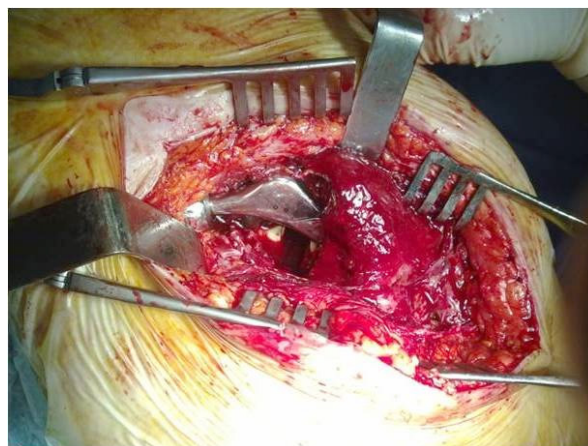
Figura 2. Imagen del campo quirúrgico: aflojamiento vástago-cemento.

de nuevo a la paciente. Durante la cirugía (Fig. 2) se toman muestras de cultivo para estudio microbiológico (resultados negativos), no se advierte ninguna fractura del manto de cemento y la interfaz cemento-hueso es sólida. Por todo ello, decidimos realizar el recambio del vástago protésico mediante una técnica de cemento sobre cemento (Fig. 3), implantándose un vástago Exeter® de 125 mm de longitud y 44 mm de offset. Se realiza una sutura en “cerclaje en ocho” con sutura de alta resistencia irreabsorbible (Fiberwire®).

En el caso que nos ocupa, no creemos que sea debido un fallo de colocación de los componentes puesto que los controles postoperatorios mostraban una buena orientación de los mismos. Nos inclinamos a pensar que la causa del desanclaje del vástago fue una deficiente técnica de cementación, a la que debemos sumar la fuerza desencadenante, la luxación.
