INSPECCIÓN GENERAL DEL SISTEMA ELÉCTRICO DE LA INSTITUCIÓN
EDUCATIVA SANTA ISABEL SEGÚN EL RETIE.

UNIVERSIDAD TECNOLÓGICA DE PEREIRA
FACULTAD TECNOLÓGICA
TECNOLOGÍA ELÉCTRICA
PEREIRA
2015

Proyecto de grado presentado como requisito parcial para optar al título de
Tecnólogo en Electricidad

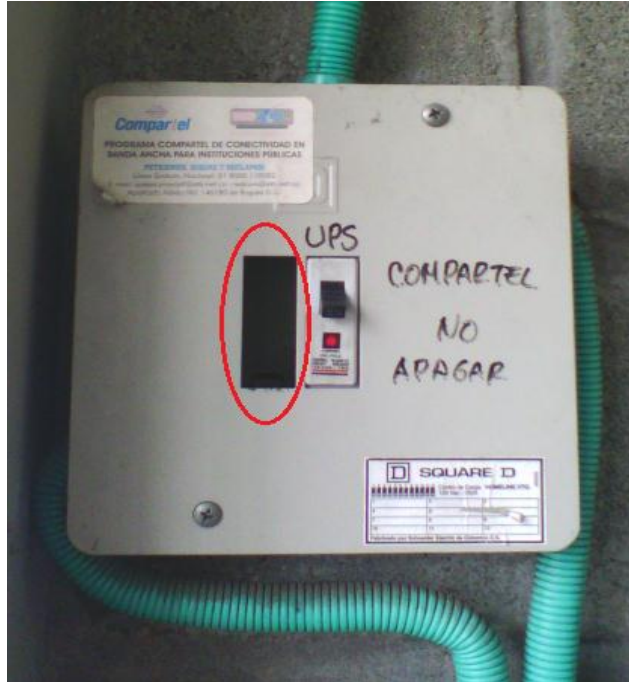
Figura 10. Aberturas no utilizadas en el tablero 7 de distribución

Puede existir riesgo de electrocución o muerte por algunos tableros de la Institución, ya que hay orificios que no están siendo utilizados y no hay tapas para los tableros que proporcionen una seguridad a las personas que conviven allí, permitiendo la curiosidad de meter objetos conductivos o extremidades físicas y recibir descargas eléctricas ya que están al alcance persona: Véase en la

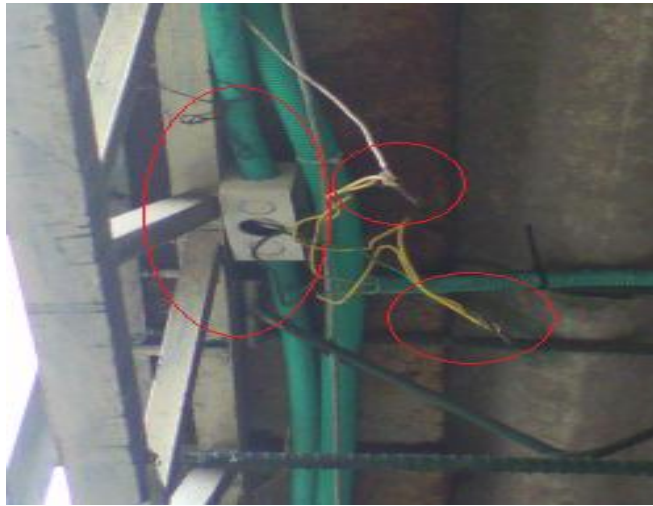
Figura 11. Empalmes mal hechos

Puede darse origen a tener riesgos de arcos eléctricos ó cortocircuitos provocando incendio y daños severos a el plantel, por el hecho de no tener empalmes que garanticen la seguridad necesaria al sistema y al personal, se puede visualizar que los empalmes no tienen soldadura o accesorios de conexión ni están protegidos con cinta aislante y tampoco utilizan tapas para sellar las cajas de paso. Véase en la Figura 11.

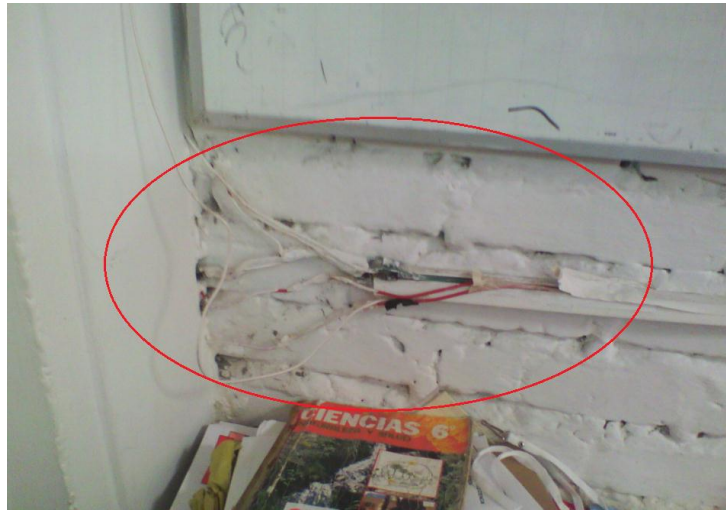
Figura 12. No cumplimiento de código de colores y tubería en mal estado

En la Institución Educativa Santa Isabel muchos de sus circuitos ramales, en especial los de iluminación no cumplen con el mínimo exigido por el reglamento y se observo que en su mayoría no fueron tendidos con tubería, no cumplen con el código de colores o de lo contrario haber marcado con cintas distintivas para diferenciar los hilos (fase, neutro y retorno), se observa claramente que utilizan dos colores diferentes para un mismo hilo conductor, y en otros lugares hacen unión de canaleta con tubería de $\frac{1}{2}$ " ocasionando en un futuro daños por corto circuito o incluso riesgos por contacto directo cuando se quiera hacer una ampliación, remodelación o reparación y la mayoría de la tubería y canaletas están deterioradas. Véase en la Figura 12.

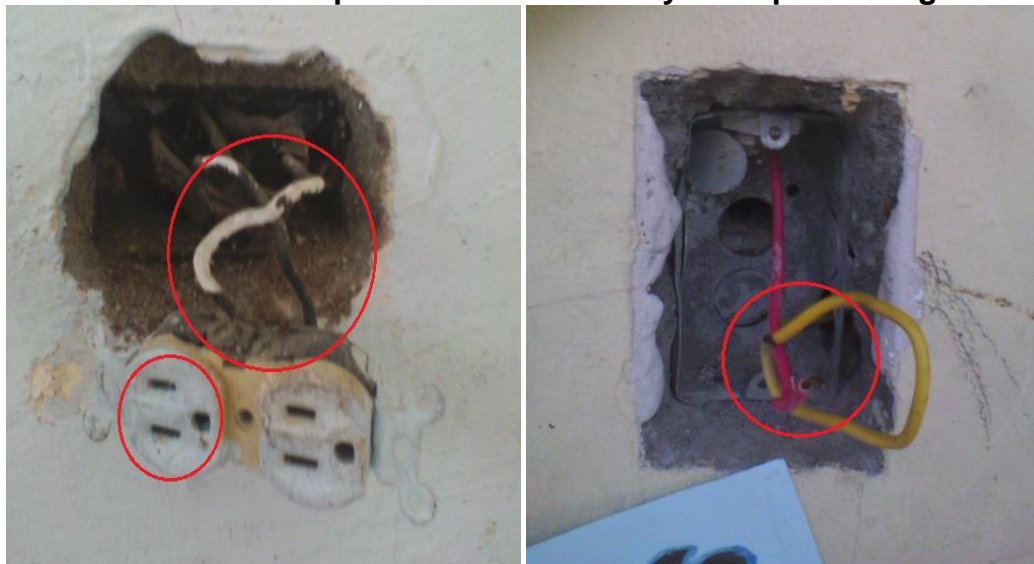
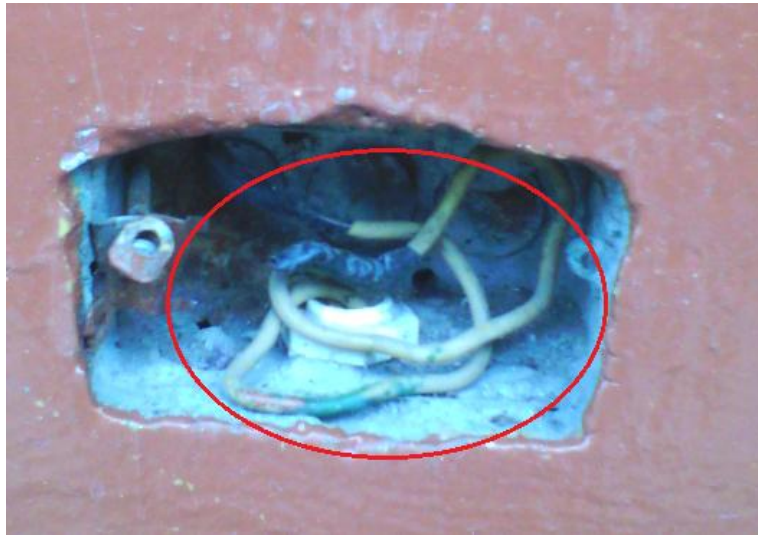
Figura 13. Tomas e interruptores en mal estado y sin tapas de seguridad

En este caso hay peligro de contacto directo ya que la mayoría de los tomacorrientes se encuentran en estado de gravedad y algunos no están instalados debidamente o se encuentran fuera de sus cajas, e incluso hay ausencia de tomas y los conductores se encuentran pelados y energizados, no cumplen con el código de colores para diferenciar la fase del neutro, esto mismo sucede en las cajas de los interruptores de iluminación, además los tomas están mal posicionados ya que la fisura del neutro debe estar situado en la parte superior y la fase en la parte inferior, los tomas están instalados en su mayoría en los aulas de clase y lugares accesibles. Véase en la Figura 13.

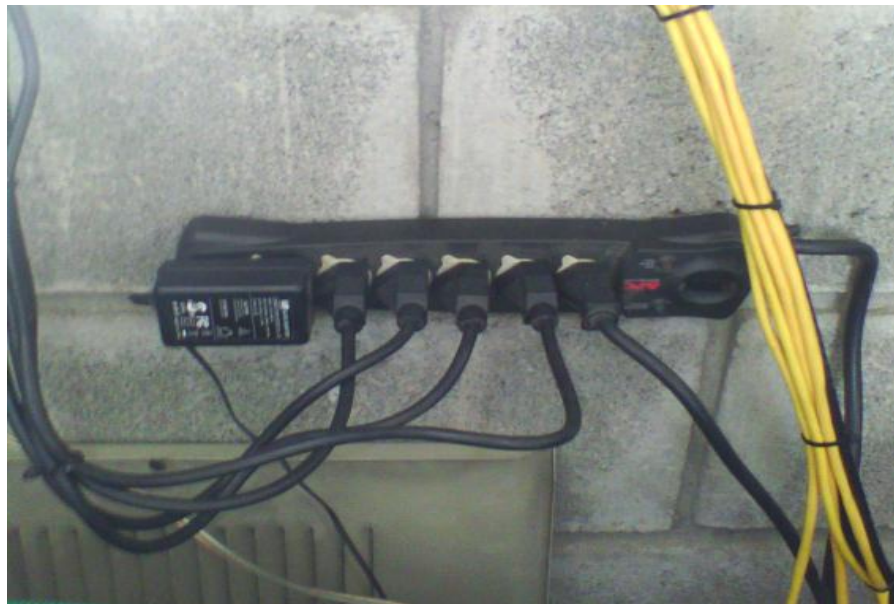
Figura 14. Uso de multitoma

En este caso puede existir sobrecarga en el sistema, ya que se pueden manejar corrientes elevadas superando los límites nominales que puedan soportar los conductores ocasionando calentamiento y derritiendo el material que los aísla provocando corto circuito o que el toma que este alimentando la regleta de 6 puestos no soporte la cantidad de corriente que se produce por las cargas alimentadas a él y corriendo el riesgo de que actúen frecuentemente las protecciones. Véase en la Figura 14.

NOTA: es indispensable tener el sistema de puesta a tierra en todo el sistema eléctrico y partes metálicas de fácil accesibilidad de la Institución Educativa Santa Isabel, ya que este hilo conductor a tierra desvía las corrientes de fuga o tensiones transferidas en los elementos que haya en la red eléctrica, protegiendo la vida del personal que habita allí, minimizando el riesgo que se tenga por contacto directo e indirecto.

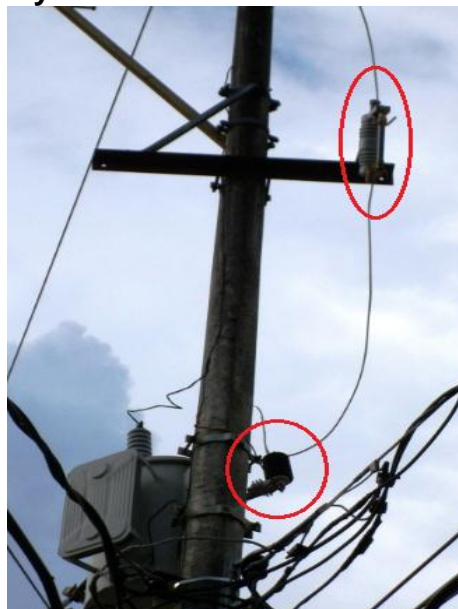
Figura 15. Cortacircuitos y DPS

ARTÍCULO	NOTAS	DIAGNOSTICO	OBSERVACIONES
40 RETIE	Verificar la existencia de pararrayos y cortacircuitos fusibles en el punto de derivación.	CUMPLE	Hay existencia de dispositivos de protección. Ver Figura 15 en los círculos rojos.
24.3 RETIE	Toda subestación tipo poste debe tener por lo menos en el lado primario del transformador protección contra sobre corrientes y contra sobretensiones (DPS).	CUMPLE	Ver. Figura 15

ARTÍCULO	NOTAS	DIAGNÓSTICO	OBSERVACIONES
20.16.2.1 RETIE	Los interruptores deben estar contruidos de tal manera que las partes móviles solo puedan descansar en la posición cerrada o en la posición abierta, incluso cuando el elemento de maniobra se libere en una posición intermedia.	CUMPLE	Ver Figura 15 en el círculo rojo.
20.16.2.1 RETIE	Los interruptores deben tener un mecanismo de disparo libre.	CUMPLE	Ver Figura 15.

ARTÍCULO	NOTAS	DIAGNOSTICO	OBSERVACIONES
20.14.2, RETIE	Toda subestación (transformador) y toda transición de línea aérea a cable aislado de media, alta o extra alta tensión, deben disponer de DPS.	CUMPLE	Ver la Figura 15 en el círculo rojo.

ARTÍCULO	NOTAS	DIAGNOSTICO	OBSERVACIONES
20.14.2 RETIE	Los DPS que actúen como protección básica, deben instalarse en modo común (fase/ tierra o neutro/tierra) y los que actúen como protección complementaria, pueden instalarse en modo diferencial (fase/fase o fase/neutro).	CUMPLE	La conexión de los DPS es correcta debido a que está conectado en modo común entre fase y neutro. Véase la Figura 15 en el ovalo rojo.
24.3 RETIE	El DPS debe instalarse en el camino de la corriente de impulso y lo más cerca posible de los bujes del transformador.	CUMPLE	Véase la Figura 15.

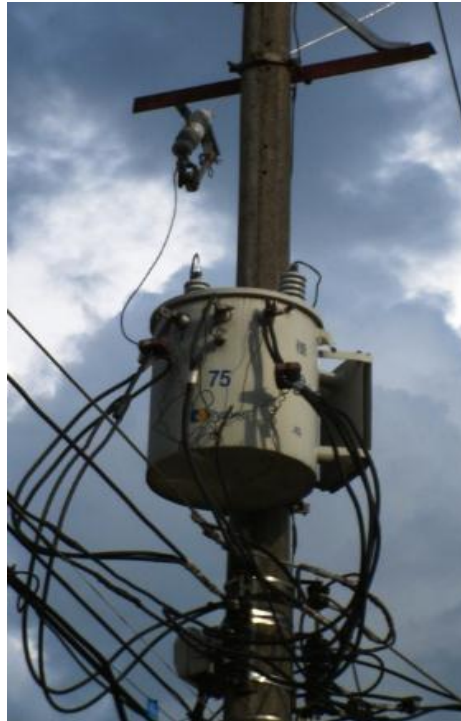
Figura 16. Transformador monofásico de 75 KVA

ARTÍCULO	NOTAS	DIAGNOSTICO	OBSERVACIONES
20.25.1 RETIE	El productor debe entregar al usuario las indicaciones y recomendaciones mínimas de montaje y mantenimiento del transformador.	CUMPLE	Ver Figura 16.

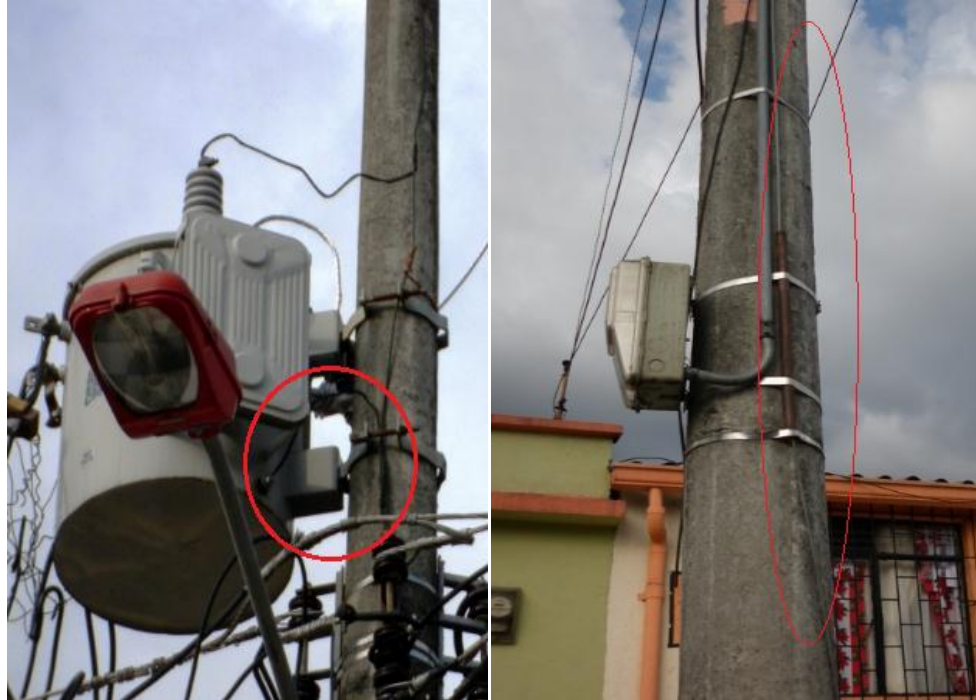
Figura 17. Conductor de puesta a tierra del Transformador

ARTÍCULO	NOTAS	DIAGNOSTICO	OBSERVACIONES
20.25.1 RETIE	Los transformadores deben tener un dispositivo de puesta a tierra para conectar sólidamente el tanque, el gabinete, el neutro y el núcleo, acorde con los requerimientos de las normas técnicas que les apliquen y las características que requiera su operación.	CUMPLE	El transformador está sólidamente conectado con el dispositivo de puesta a tierra. Véase la Figura 17 encerrado en el círculo rojo.

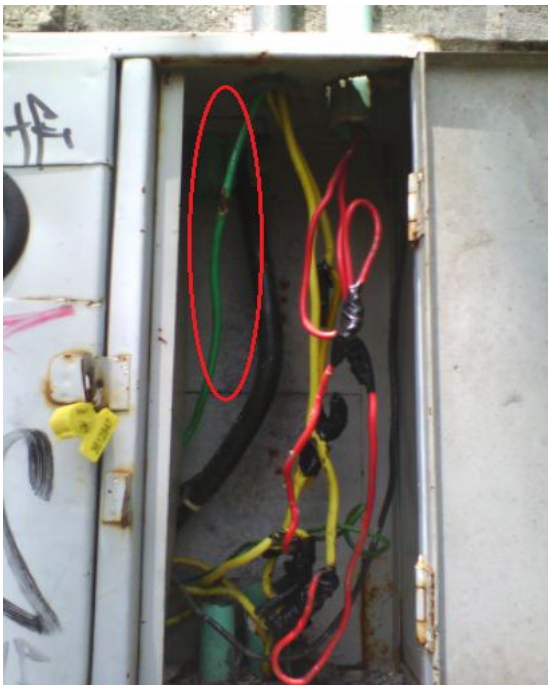
Figura 18. Gabinete principal

ARTÍCULO	NOTAS	DIAGNÓSTICO	OBSERVACIONES
373-3 NTC 2050	En las paredes de concreto, azulejo u otro material no combustible, los armarios deben instalarse de modo que el borde delantero del mismo no quede metido más de 6 mm por debajo de la superficie de la pared.	NO CUMPLE	El gabinete está instalado en la superficie de la pared. Ver Figura 18.

20.23.1.1 RETIE	Los encerramientos de los tableros deben resistir los efectos de la humedad y la corrosión.	NO CUMPLE	El gabinete se ve sometido a deterioros físicos internos por que se encuentra mal instalado. Ver Figura 18.

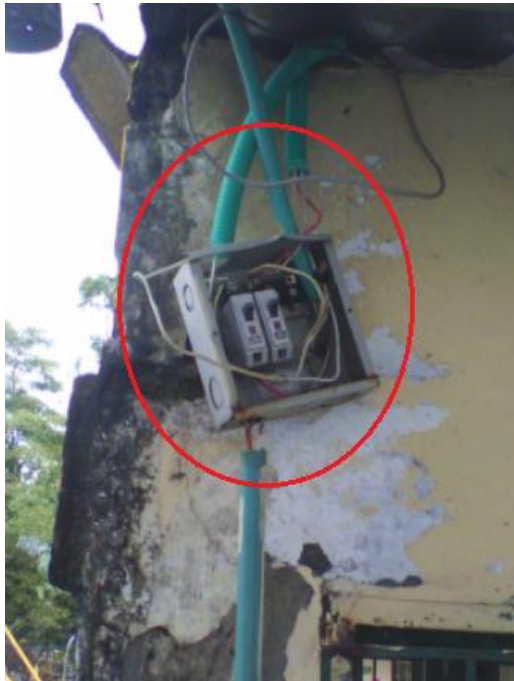
Figura 19. Tablero 1.

ARTÍCULO	NOTAS	DIAGNÓSTICO	OBSERVACIONES
373-4 NTC 2050	Las aberturas no utilizadas de los armarios o cajas de corte deben cerrarse eficazmente de modo que ofrezcan una protección prácticamente igual a la de la pared del armario o caja.	NO CUMPLE	No dispone de una tapa de protección Como se puede ver en la Figura 19.

ARTÍCULO	NOTAS	DIAGNÓSTICO	OBSERVACIONES
20.23.2 RETIE	Las puertas y tapas deben tener un seguro para permanecer cerradas.	NO CUMPLE	El tablero no cuenta con una tapa de seguridad para permanecer cerrado. Ver Figura 19.
20.23.1.2 RETIE	Los barrajes deben estar rígidamente sujetos a la estructura del encerramiento, sobre materiales aislantes para la máxima tensión que pueda recibir. Para asegurar los conectores a presión y los barrajes se deben utilizar tornillos y tuercas de acero con revestimiento que los haga resistentes a la corrosión o de bronce.	CUMPLE	Ver Figura 19.

20.23.1.1 RETIE	Los encerramientos de los tableros deben resistir los efectos de la humedad y la corrosión.	NO CUMPLE	Como se puede ver en la Figura 19 en la esquina inferior izquierda hay oxido.

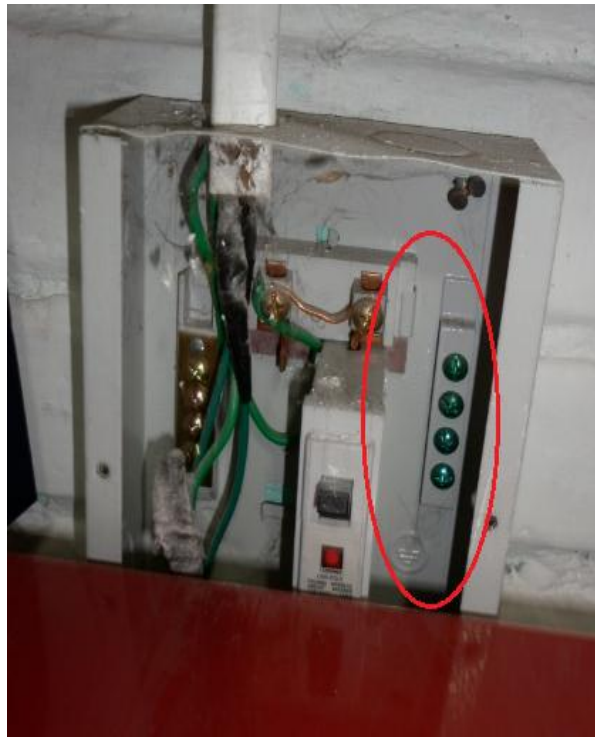
Figura 21. Tablero 2.

ARTÍCULO	NOTAS	DIAGNÓSTICO	OBSERVACIONES
373-4 NTC 2050	Las aberturas no utilizadas de los armarios o cajas de corte deben cerrarse eficazmente de modo que ofrezcan una protección prácticamente igual a la de la pared del armario o caja.	NO CUMPLE	Ver en la Figura 21.

20.23.1.1 RETIE	Los encerramientos de los tableros deben resistir los efectos de la humedad y la corrosión.	CUMPLE	No tiene indicio de oxidación como se ve en la Figura 21.

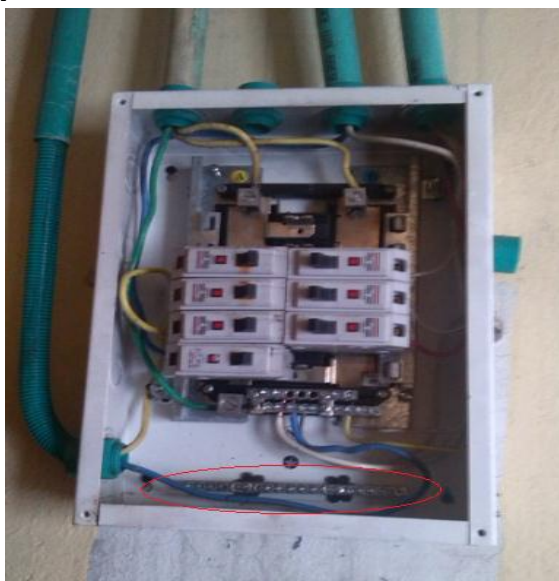
Figura 25. Tablero 4.

ARTÍCULO	NOTAS	DIAGNÓSTICO	OBSERVACIONES
373-4 NTC 2050	Las aberturas no utilizadas de los armarios o cajas de corte deben cerrarse eficazmente de modo que ofrezcan una protección prácticamente igual a la de la pared del armario o caja.	NO CUMPLE	Ver la Figura 25.

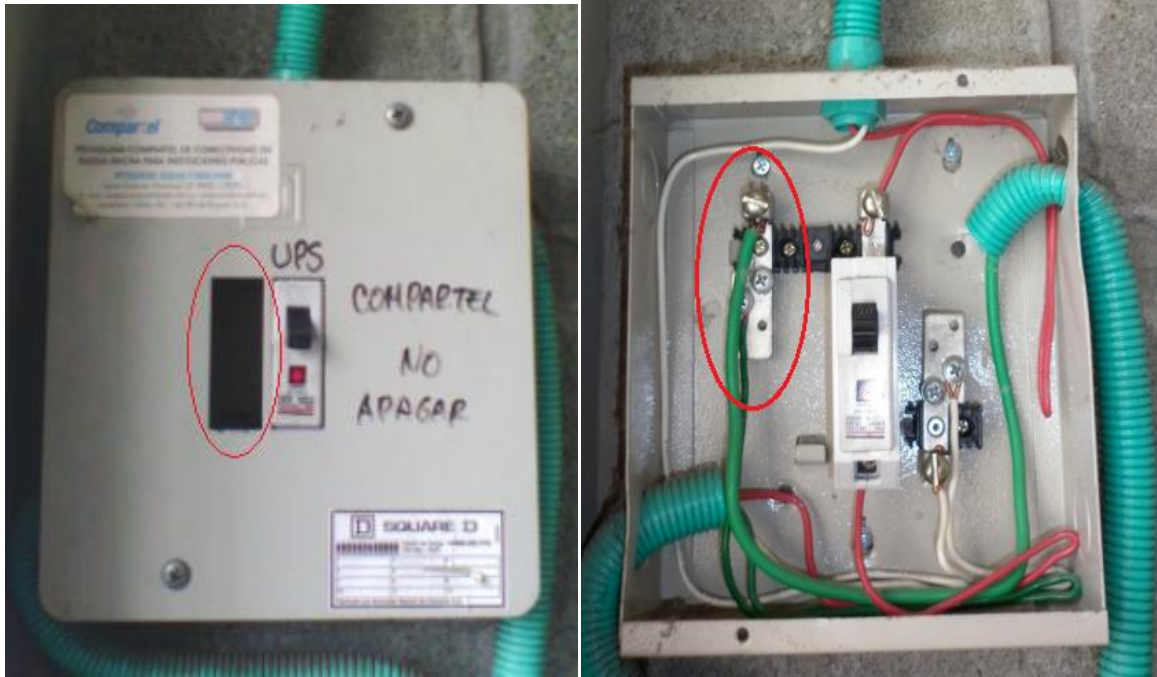
Figura 31. Tablero 7.

ARTÍCULO	NOTAS	DIAGNÓSTICO	OBSERVACIONES
373-4 NTC 2050	Las aberturas no utilizadas de los armarios o cajas de corte deben cerrarse eficazmente de modo que ofrezcan una protección prácticamente igual a la de la pared del armario o caja.	NO CUMPLE	Hay una fisura que no está siendo utilizada y no está debidamente sellada. Ver la Figura 31.

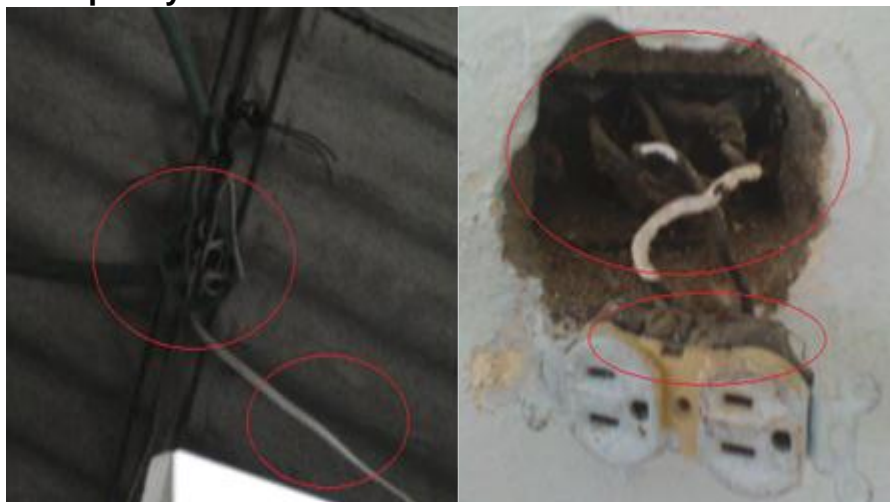
Figura 33. Lámpara y toma mal instaladas

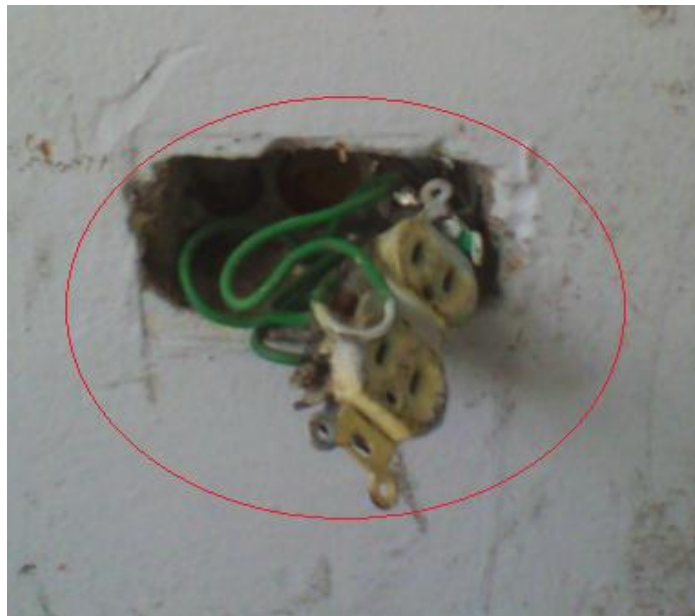
ARTÍCULO	NOTAS	DIAGNÓSTICO	OBSERVACIONES
20.10.2 RETIE	La conexión de los conductores eléctricos a los terminales de los tomacorrientes y clavijas debe ser lo suficientemente segura para evitar recalentamientos de los contactos.	CUMPLE	Ver la Figura 34.
20.10.2 RETIE	Cuando los tomacorrientes se instalen de forma horizontal, el contacto superior debe corresponder al neutro. Cuando exista un arreglo de varias toma- corrientes en un mismo producto, el contacto superior debe ser el neutro.	NO CUMPLE	En la Figura 34 se puede observar que los tomacorrientes no fueron instalados con el código de colores y es difícil saber cuál es el neutro y la fase.
210-5, 310-12 NTC 2050	Verificar que los conductores cumplan con el código de colores.	NO CUMPLE	Ver las Figura 34 y 35.

Figura 34. Tomacorriente mal instalado

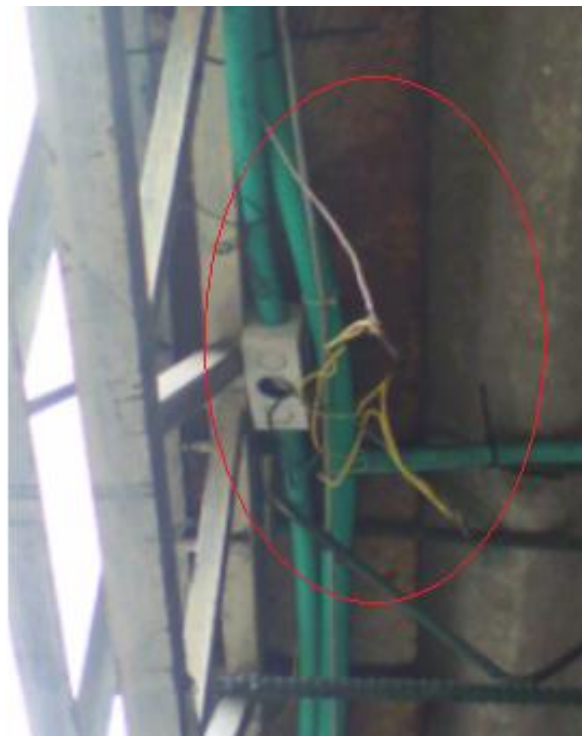
Figura 35. Caja de paso

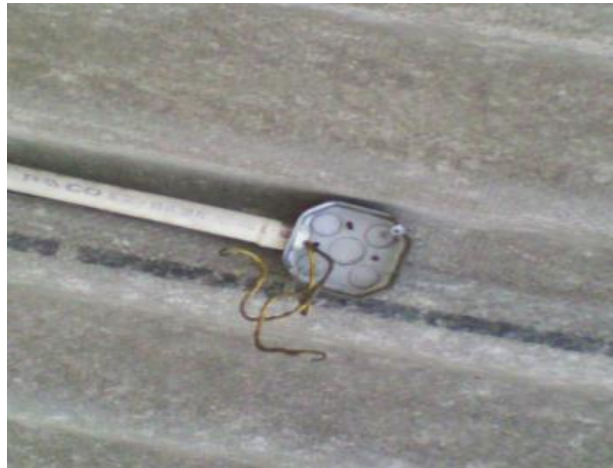
Figura 36. Conductores terminales de iluminación

ARTÍCULO	NOTAS	DIAGNÓSTICO	OBSERVACIONES
620-13 y 620 NTC 2050	Verificar que la capacidad de corriente de los conductores sea la adecuada	CUMPLE	-----
210-19, 210-20 NTC-2050	Revisar los conductores y la protección contra sobre corriente, teniendo en cuenta las cargas continuas y no continuas, las cargas multisalidas y la capacidad de corriente y tamaño mínimos.	NO CUMPLE	Ver la Figura 36.
210-5, 310-12 NTC 2050	Verificar que los conductores cumplan con el código de colores.	NO CUMPLE	Ver las Figura 36 y 37.
Capítulo 3 NTC 2050	Verificar que los métodos de alambrado usados sean apropiados para las condiciones del inmueble.	NO CUMPLE	En algunos circuitos de iluminación se está utilizando cable dúplex. Ver las Figura 36 y 37.

ARTÍCULO	NOTAS	DIAGNÓSTICO	OBSERVACIONES
210-5, 310-12 NTC 2050	Verificar que los conductores cumplan con el código de colores.	NO CUMPLE	Ver las Figura 36 y 37.

ARTÍCULO	NOTAS	DIAGNÓSTICO	OBSERVACIONES
620-21 NTC-2050	Verificar que los conductores y cables de fibra óptica se instalen en tuberías o canalizaciones o sean cables de tipo MC, MI o AC, de acuerdo al sitio.	CUMPLE	Ver las Figura 36 y 37.
620-11 NTC 2050	Verificar que el aislamiento de los conductores cumpla con las condiciones establecidas.	CUMPLE	-----
620-12 NTC 2050	Verificar que la sección transversal mínima de los conductores que no formen parte integral de los equipos de control cumpla con los calibres establecidos.	CUMPLE	-----
620-13 y 620 NTC 2050	Verificar que la capacidad de corriente de los conductores sea la adecuada	CUMPLE	-----
