INSPECCIÓN ELÉCTRICA Y LUMÍNICA DE LA INSTITUCIÓN EDUCATIVA LOS
FUNDADORES SEDE CENTRAL

UNIVERSIDAD TECNOLÓGICA DE PEREIRA
FACULTAD DE TECNOLOGÍA
PROGRAMA DE TECNOLOGÍA ELÉCTRICA
PEREIRA
2016

Proyecto de grado
Para optar al título de
Tecnólogo en Electricidad

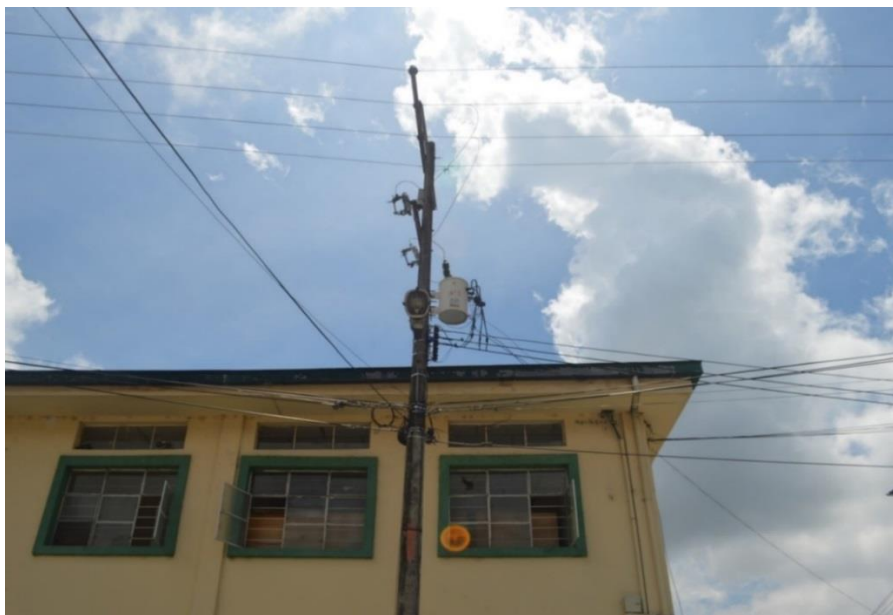
La línea de alimentación 1 está conformada por un transformador monofásico de 25 kVA que alimenta el 60% de la institución.

Figura 1. Línea de alimentación 1.

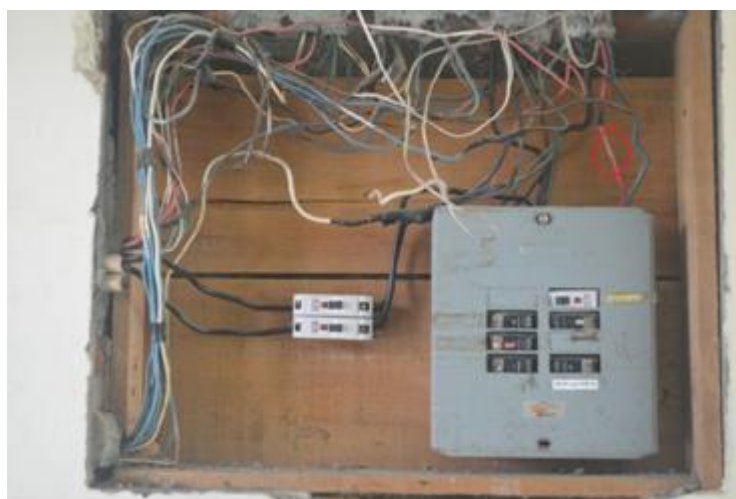
Figura 2. Conductores en deterioro

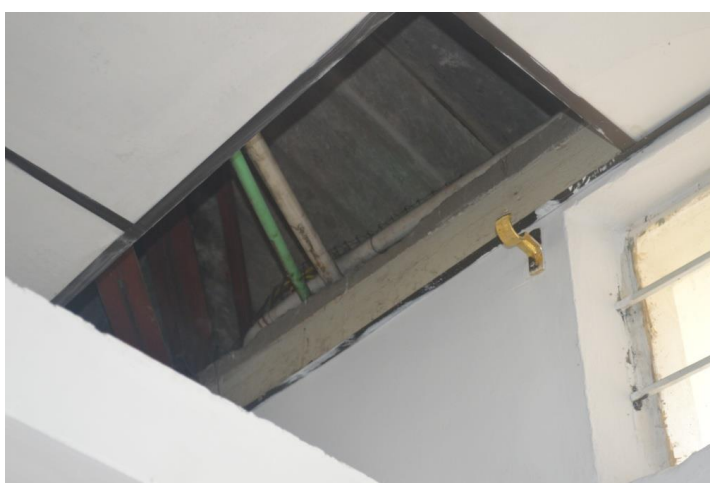
Figura 3. Entradas verticales con tubería PVC.

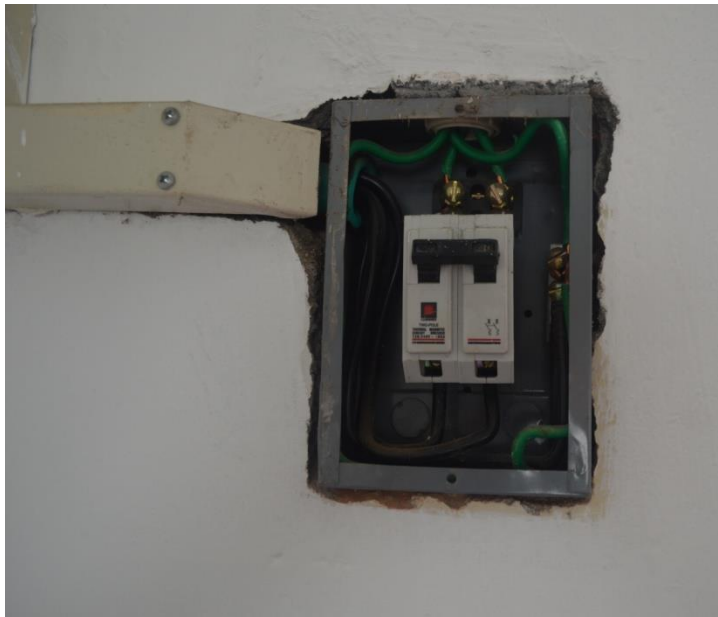
Figura 4. Canaleta metálica.

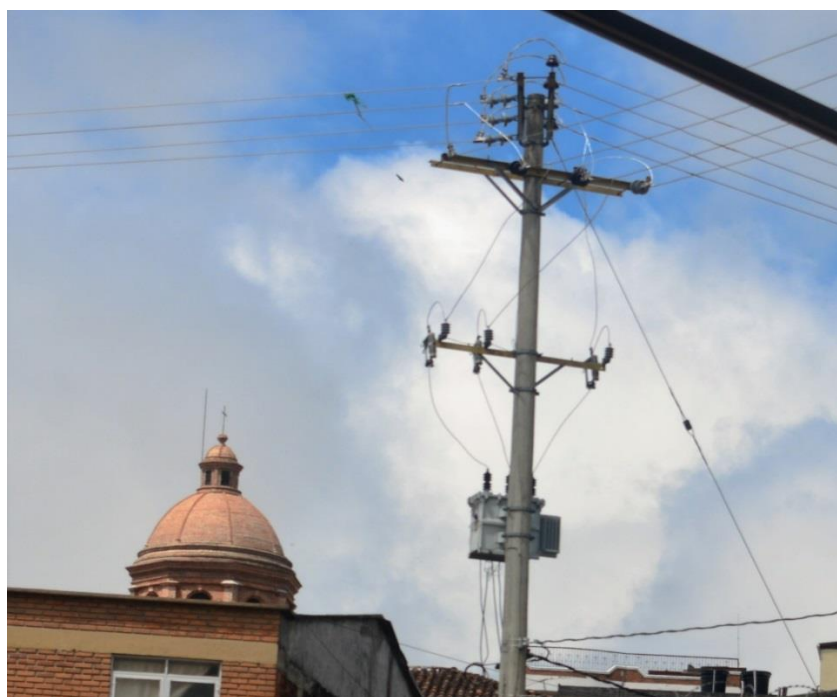
La línea de alimentación 2 de la institución, alimenta lo que abarca el área del coliseo, varias aulas y los baños que se encuentran más cerca de él.

Figura 6. Línea de alimentación 2.

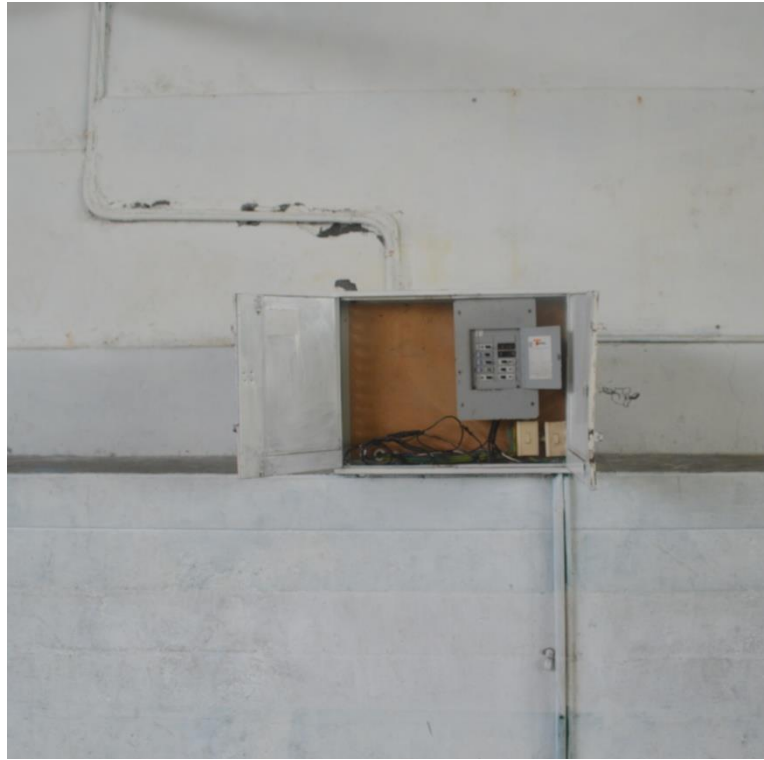
Figura 7. Conductores línea de alimentación 2.

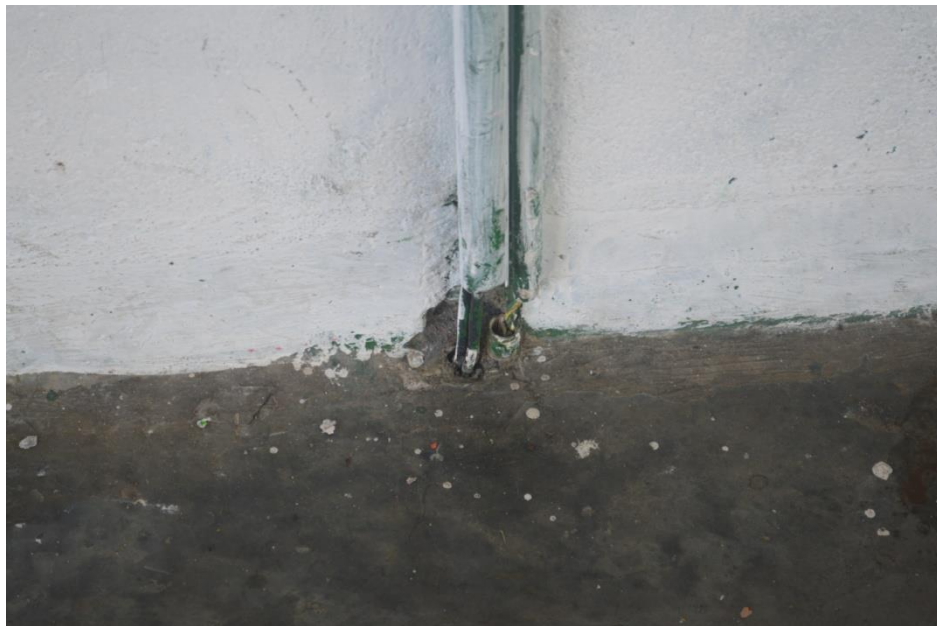
Aspecto	Artículo RETIE	Tipo de conformidad	Observaciones
Agrupamiento			
Verificar que todos los conductores de un circuito estén agrupados.	300-3 (a) y (b)	NCG	Esta parte de la institución en cada agrupamiento de conductores no cuenta con bandejas porta cables, ni otro objeto que pueda agrupar los conductores de cada circuito. Ver figura 6.
Uso de canalizaciones y bandejas			
Verificar que las canalizaciones eléctricas y bandejas porta cables se usen exclusivamente para conductores eléctricos.	300-8	NCG	La institución en el área del coliseo no cuenta con bandejas porta cables ni canalizaciones eléctricas. Los conductores están cubiertos por tubería de PVC. Ver figura 7.
Verificar que las bandejas portan cables cumpla con lo permitido para el uso, instalación, puesta a tierra, instalación de los cables y número de conductores en las bandejas porta cables.	318	NCG	No se encuentran canalizaciones en el área que abarca el coliseo, los conductores se encuentran a la intemperie o canalizados con tubería de PVC. Ver figura 8.

Figura 8. Línea de alimentación 2 instalaciones de canalización (artículo 318).

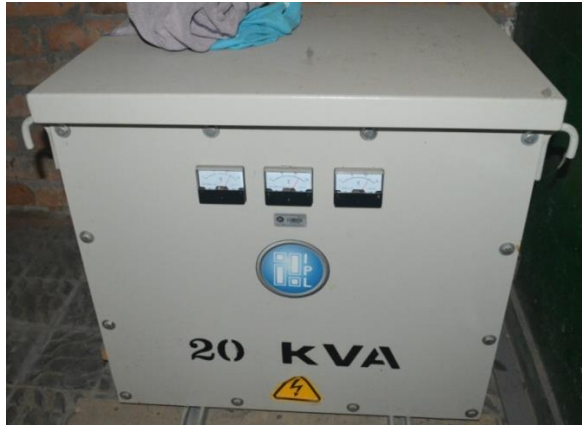
Figura 10. Acondicionador de la línea de alimentación 3.

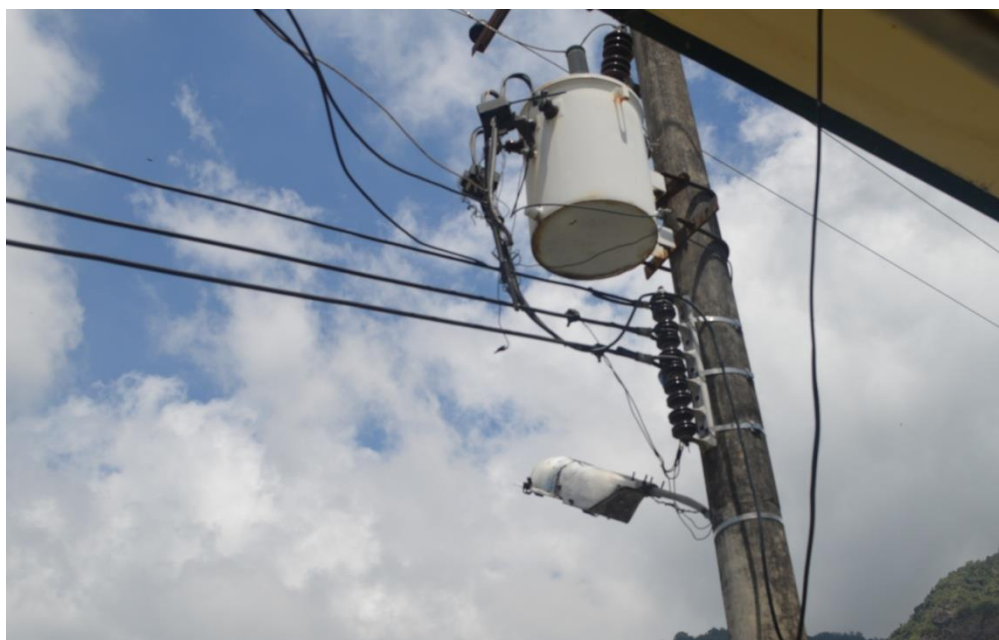
Figura 12. Conductores de acometida 1.

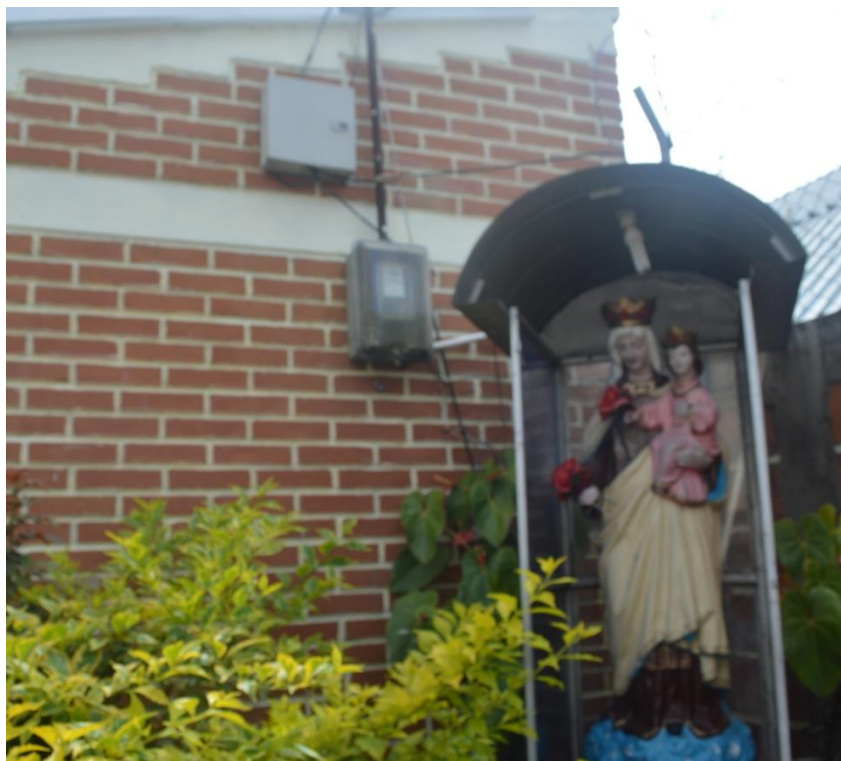
Revisar las distancias de seguridad desde las aberturas de edificaciones, el suelo, carreteras, techos y piscinas.	230-24	NCG	No cumplen la distancia mínima requerida según el artículo 230-24, el cual es de 2,5 metros. Ver figura 15.
Revisar la protección y profundidad adecuadas del enterramiento de los conductores subterráneos.	230-32, 230-49	NCL	La presente acometida es aérea.
Verificar que se suministra protección contra falla a tierra cuando se requiera, y obtener un registro escrito del ensayo de desempeño.	230-95	NCG	No se observa sistema de puesta a tierra en los tableros de distribución a donde llega esta acometida.

Figura 15. Entrada de la acometida 3.

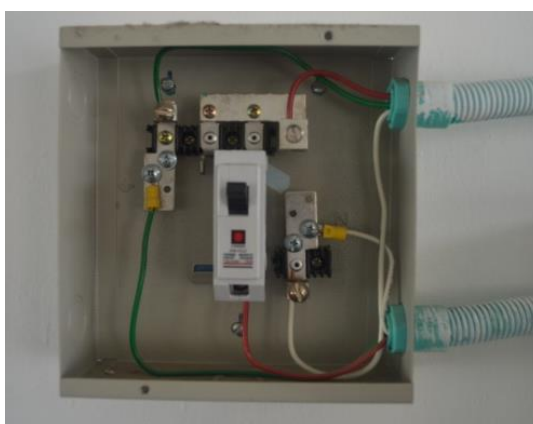
Figura 20. Tablero 4

Aspecto	Artículo RETIE	Tipo de Conformidad	Observaciones
Conductores			
Verificar el espacio para alambrado y doblado en los gabinetes y cajas de corte.	373-6	NCG	Hay conductores doblados dentro de la caja de corte, además no son existentes canaletas en él. Ver figura 20.

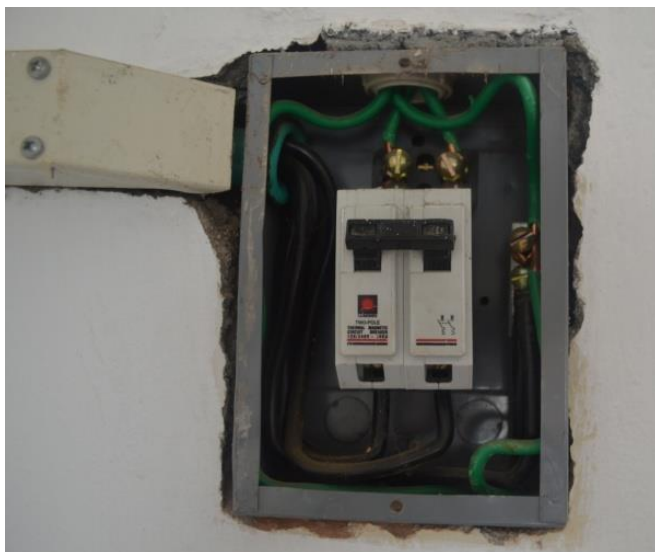
Figura 21. Tablero 5

Conductores			
Verificar el espacio para alambrado y doblado en los gabinetes y cajas de corte.	373-6	NCG	Se encuentran conductores doblados dentro de la caja de corte como se puede observar en la figura 12.
Espacios de trabajo			
Revisar que en los gabinetes y cajas de corte haya espacio adecuado para los conductores y para los empalmes y derivaciones, cuando los haya.	373-7 y 373-8	NCG	No se encuentra suficiente espacio en el gabinete para realizar empalmes y derivaciones ya que el gabinete es pequeño. Ver figura 21.

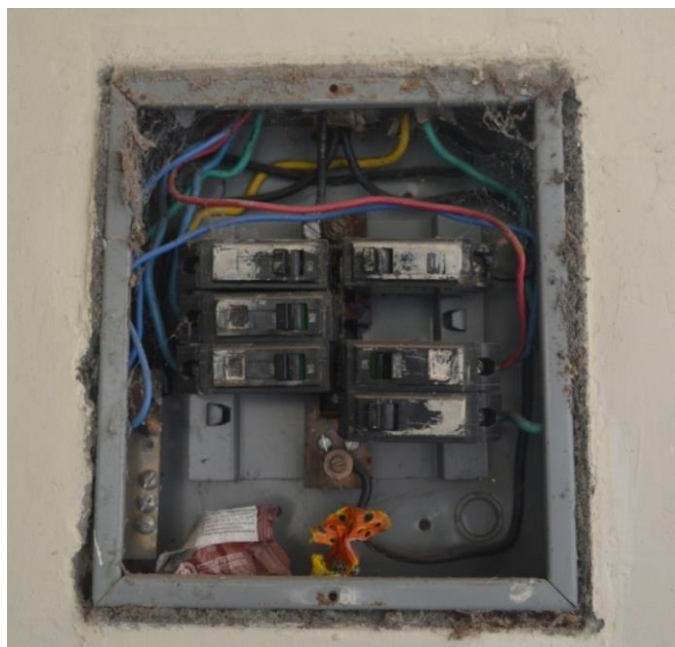
Figura 22. Tablero 6

Identificación			
Verificar que los tableros de distribución tengan adherida de manera clara, permanente y visible, por lo menos la siguiente información: Tensión (es) nominal (es) de operación, Corriente nominal de operación, Número de fases, Número de hilos (incluyendo tierras y neutros), Razón social o marca registrada del fabricante, el símbolo de riesgo eléctrico, Cuadro para identificar los circuitos.	Artículo 20, Numeral 23	NCL	El tablero no tiene adherida ningún tipo de información.
Conductores			
Verificar el espacio para alambrado y doblado en los gabinetes y cajas de corte.	373-6	NCG	Se encuentran conductores doblados dentro de la caja de corte, además no son existentes canaletas en el.
Espacios de trabajo			
Revisar que en los gabinetes y cajas de corte haya espacio adecuado para los conductores y para los empalmes y derivaciones, cuando los haya.	373-7 y 373-8	NCG	No hay suficiente espacio para realizar empalmes o derivaciones ya que se encuentran demasiados cables amontonados sin el uso de canaletas.

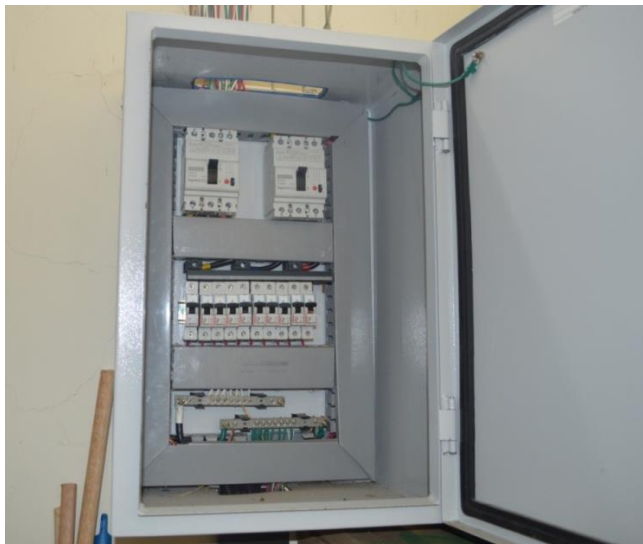
Figura 24.Tablero 8

El tablero 8 es en encargado de alimentar todo área de CERES y varias aulas de la institución en las que esta una sala de sistemas.

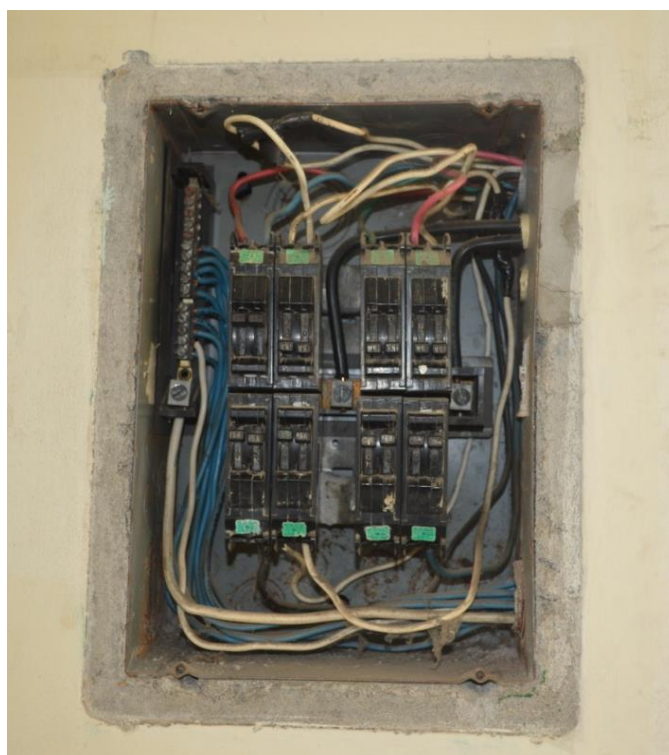
Figura 26. Tablero 10

Verificar que todo tablero de distribución indique la posición que deben tener las palancas de accionamiento de los interruptores, al cerrar o abrir el circuito.	Artículo 20, Numeral 23	NCL	Se encuentran algunos interruptores con información acerca del accionamiento, pero no cumplen con la posición que deben llevar estos. Ver figura 26.
Conductores			
Verificar el espacio para alambrado y doblado en los gabinetes y cajas de corte.	373-6	NCG	Se encuentran conductores doblados incumpliendo la norma 373-6 ítem a.
Espacios de trabajo			
Revisar que en los gabinetes y cajas de corte haya espacio adecuado para los conductores y para los empalmes y derivaciones, cuando los haya.	373-7 y 373-8	NCG	No hay suficiente espacio para realizar empalmes o derivaciones ya que se encuentran demasiados cables amontonados sin el uso de canaletas. Ver figura 26.

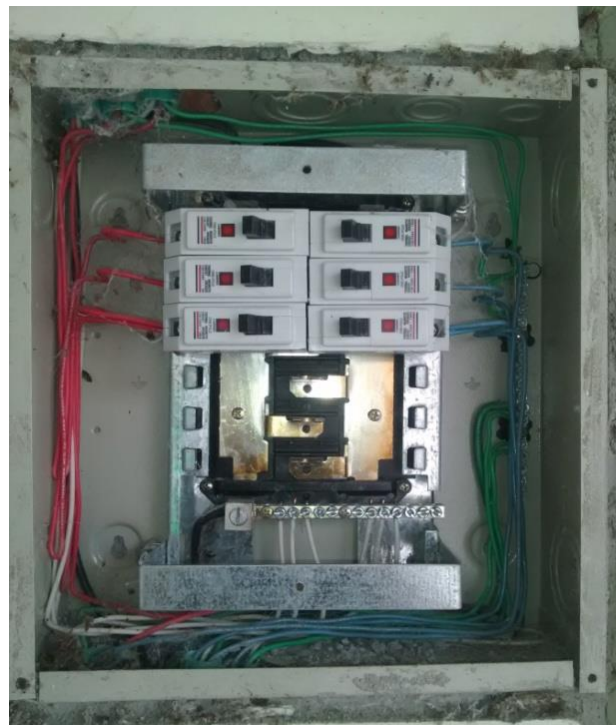
Figura 27. Tablero 11

Aspecto	Artículo RETIE	Tipo de conformidad	Observaciones
Conductores			
Verificar el espacio para alambrado y doblado en los gabinetes y cajas de corte.	373-6	NCG	Se encuentran conductores doblados, además no son existentes canaletas en él.
Espacios de trabajo			
Revisar que en los gabinetes y cajas de corte haya espacio adecuado para los conductores y para los empalmes y derivaciones, cuando los haya.	373-7 y 373-8	NCG	No hay suficiente espacio para realizar empalmes o derivaciones ya que se encuentran demasiados cables amontonados sin el uso de canaletas. Ver figura 27.

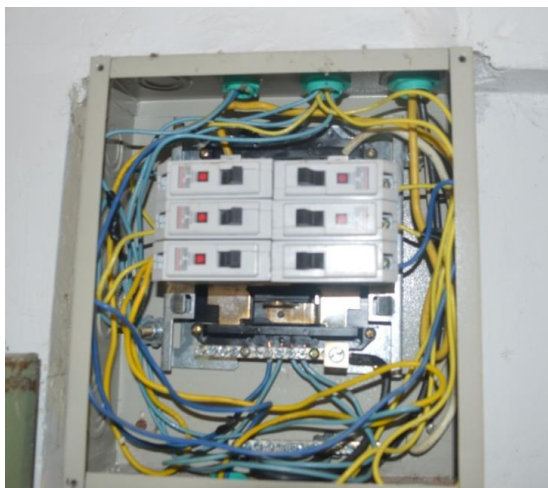
Figura 28. Tablero 12.

Espacios de trabajo			
Revisar que en los gabinetes y cajas de corte haya espacio adecuado para los conductores y para los empalmes y derivaciones, cuando los haya.	373-7 y 373-8	NCG	No es recomendable realizar algún tipo de empalme o derivación en el tablero ya que se encuentran muchos cables amontonados y poco espacio en el. Ver figura 28.

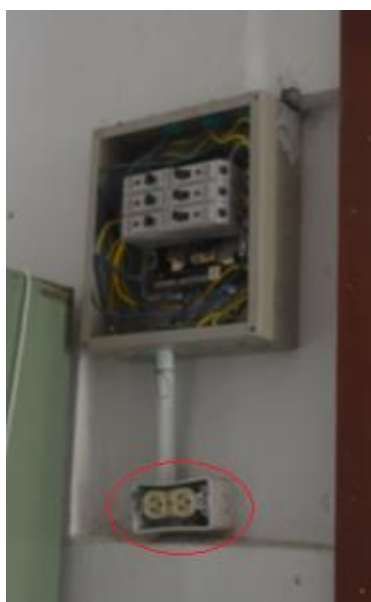
Figura 29. Abertura no cubierta Tablero 12.

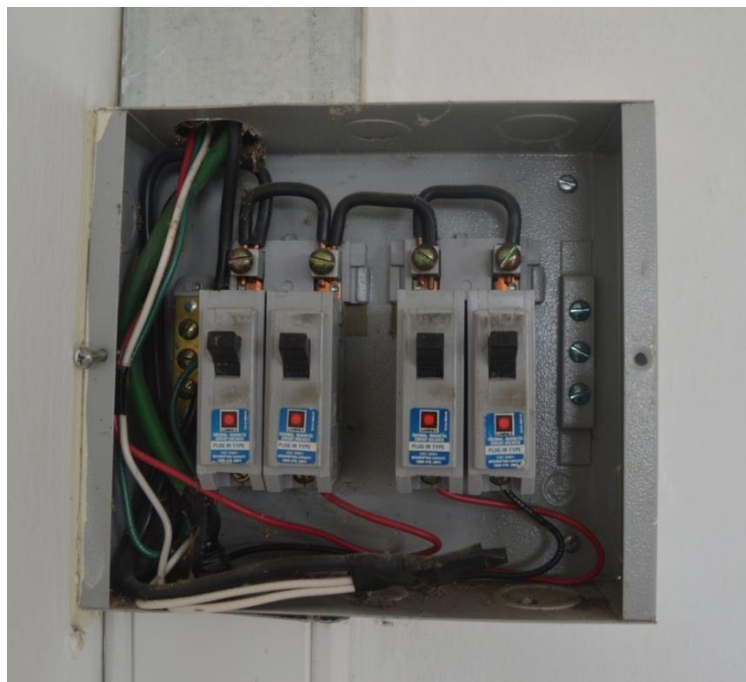
Figura 30. Tablero 13

Conductores			
Verificar el espacio para alambrado y doblado en los gabinetes y cajas de corte.	373-6	NCG	Se encuentran cables doblados y amontonados sin el uso de canaletas. Ver figura 30.
Espacios de trabajo			
Revisar que en los gabinetes y cajas de corte haya espacio	373-7 y 373-8	NCG	No es recomendable realizar algún tipo de empalme o derivación en el tablero ya que se encuentran muchos cables amontonados y con poco espacio en el. Ver figura 30.

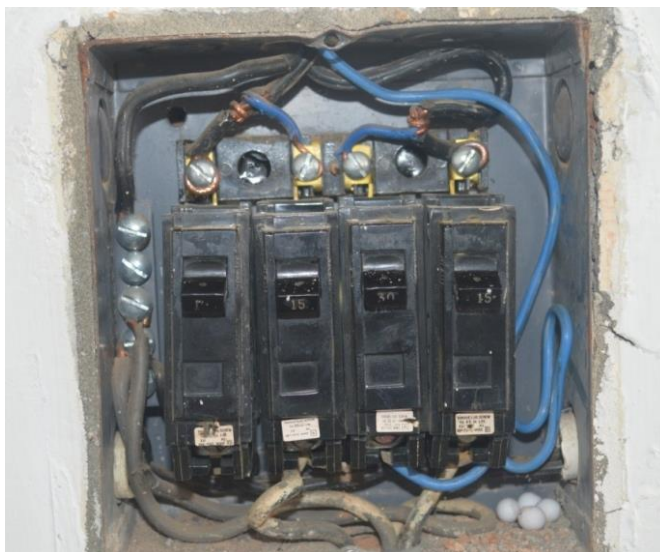
Figura 31. Tablero 14

Conductores			
Verificar que los cables estén asegurados a los gabinetes y cajas de corte, o que se cumplan las condiciones para los cables con forro no metálico.	373-5 (c)	NCG	Se encuentran algunos cables sujetos al gabinete, pero se aprecian empalmes sin aislar. Ver figura 31.
Verificar el espacio para alambrado y doblado en los gabinetes y cajas de corte.	373-6	NCG	Se encuentran cables doblados sin el uso de canaletas. Ver figura 31.
Espacios de trabajo			
Revisar que en los gabinetes y cajas de corte haya espacio adecuado para los conductores y para los empalmes y derivaciones, cuando los haya.	373-7 y 373-8	NCG	No se encuentra suficiente espacio para realizar derivaciones, se encuentran empalmes sin aislar. Ver figura 31.

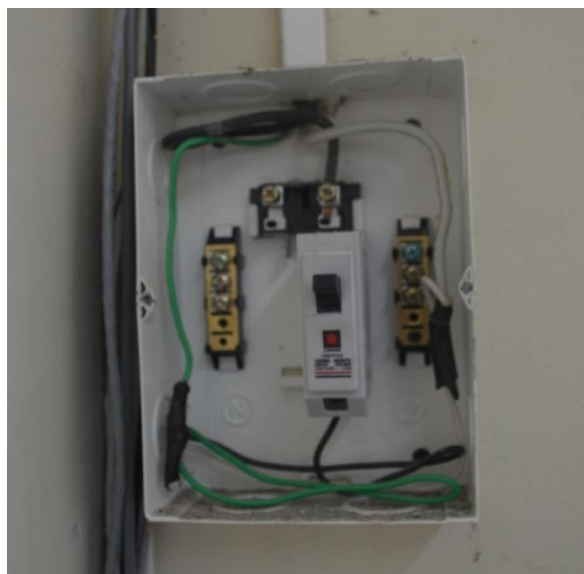
Figura 32. Tablero 15

operación, Corriente nominal de operación, Número de fases, Número de hilos (incluyendo tierras y neutros), Razón social o marca registrada del fabricante, el símbolo de riesgo eléctrico, Cuadro para identificar los circuitos.			
Conductores			
Verificar el espacio para alambrado y doblado en los gabinetes y cajas de corte.	373-6	NCG	Se encuentran cables doblados dentro del gabinete sin el uso de canaletas. Ver figura 32.

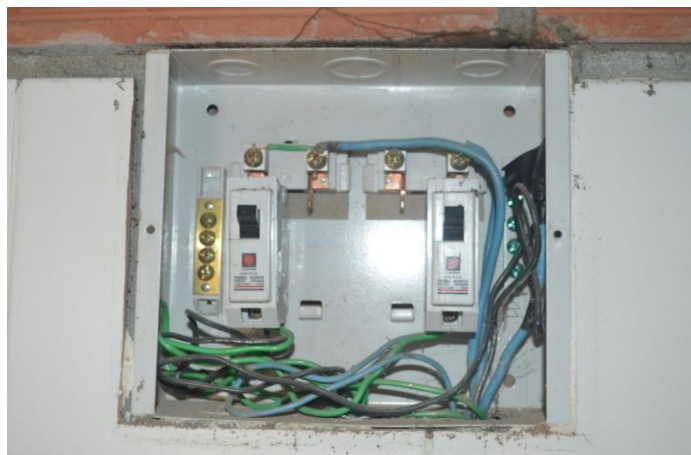
Figura 33. Tablero 16

Conductores			
Verificar el espacio para alambrado y doblado en los gabinetes y cajas de corte.	373-6	NCG	Se encuentran cables doblados y enredados sin estar sujetos al gabinete. Ver figura 33.
Espacios de trabajo			
Revisar que en los gabinetes y cajas de corte haya espacio adecuado para los conductores y para los empalmes y derivaciones, cuando los haya.	373-7 y 373-8	NCG	No se encuentra suficiente espacio para realizar algún empalme o derivación ya que se encuentran demasiados cables amontonados. Ver figura 33.

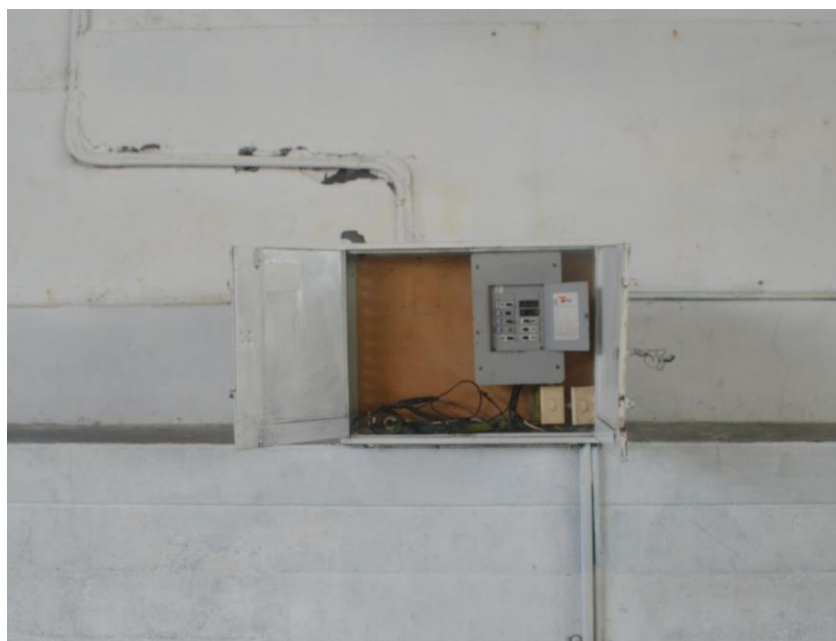
Verificar el espacio para alambrado y doblado en los gabinetes y cajas de corte.	373-6	NCG	Se encuentran cables doblados y amontonados sin el uso de canaletas.
Espacios de trabajo			
Revisar que en los gabinetes y cajas de corte haya espacio adecuado para los conductores y para los empalmes y derivaciones, cuando los haya.	373-7 y 373-8	NCG	No hay espacio adecuando entre los conductores, además no se cuenta con espacio suficiente para realizar empalmes o algún tipo de derivación. Ver figura 35.

Figura 35. Caja de corte

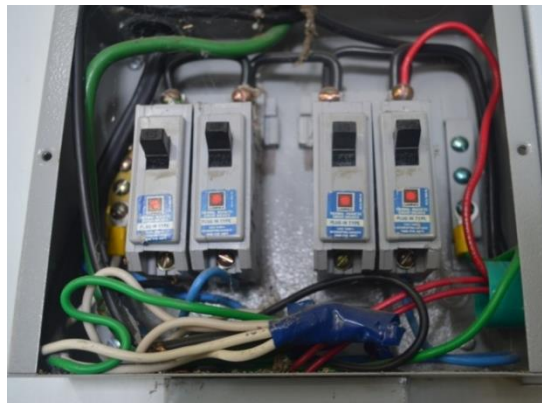
Figura 38. Tablero 20

Aspecto	Artículo RETIE	Tipo de conformidad	Observaciones
Identificación			
Verificar que los tableros de distribución tengan adherida de manera clara, permanente y visible, por lo menos la siguiente información: Tensión (es) nominal (es) de operación, Corriente nominal de operación, Número de fases, Número de hilos (incluyendo tierras y neutros), Razón social o marca registrada del fabricante, el símbolo de riesgo eléctrico, Cuadro para identificar los circuitos.	Artículo 20, Numeral 23	NCL	El tablero no tiene adherida ninguna información acerca de tensión nominal, corriente nominal, numero de fases, etc.
Conductores			
Verificar el espacio para alambrado y doblado en los gabinetes y cajas de corte.	373-6	NCG	No se cuenta con las canaletas adecuadas para realizar curvaturas. Ver figura 38.
Espacios de trabajo			
Revisar que en los gabinetes y cajas de corte haya espacio adecuado para los conductores y para los empalmes y derivaciones, cuando los haya.	373-7 y 373-8	NCG	No hay suficiente espacio para realizar algún empalme o derivación ya que el tablero es demasiado pequeño y se encuentran cables amontonados.

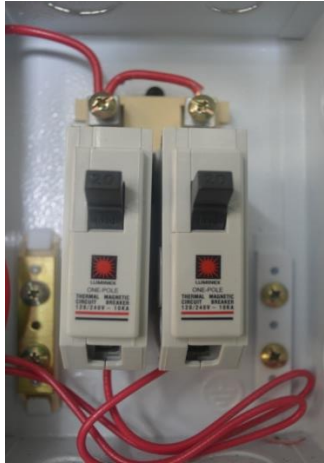
Figura 39. Tablero 21

Conductores			
Verificar el espacio para alambrado y doblado en los gabinetes y cajas de corte.	373-6	NCG	No se tiene las canaletas adecuadas para realizar curvaturas en los conductores.

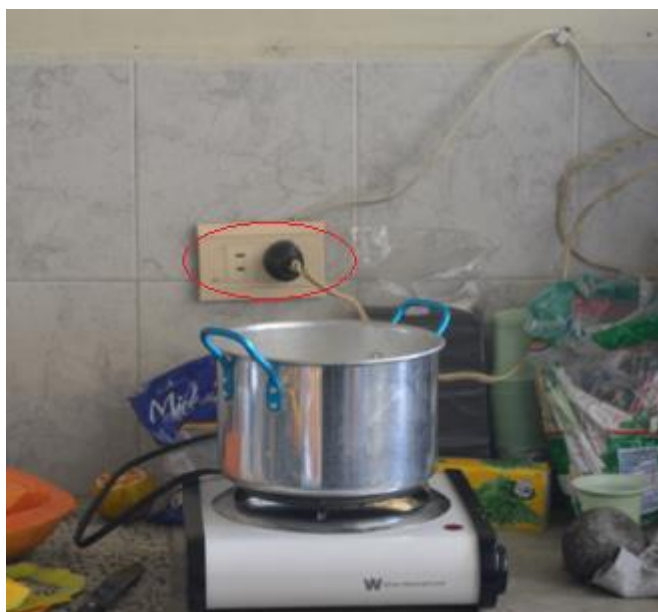
Verificar que los tomacorrientes de cuartos de baños y azoteas tengan protección GFCI.	210-8 (b)	NCMG	Las salidas de tomacorrientes de los baños y cocina no cuentan con protección GSFI lo cual representa un riesgo físico a las personas. Ver figura 41.
CANALIZACIONES			
Verificar que todos los conductores y conexiones estén dentro de canalizaciones de metal u otro material identificado como adecuado para esas condiciones de uso, y revisar que estas no contengan salientes u otros elementos que puedan dañar el aislamiento de los conductores.	605-3	NCMG	Gran parte de las canalizaciones no son metálicas son de plástico.

Figura 41. Tomacorriente cocina.

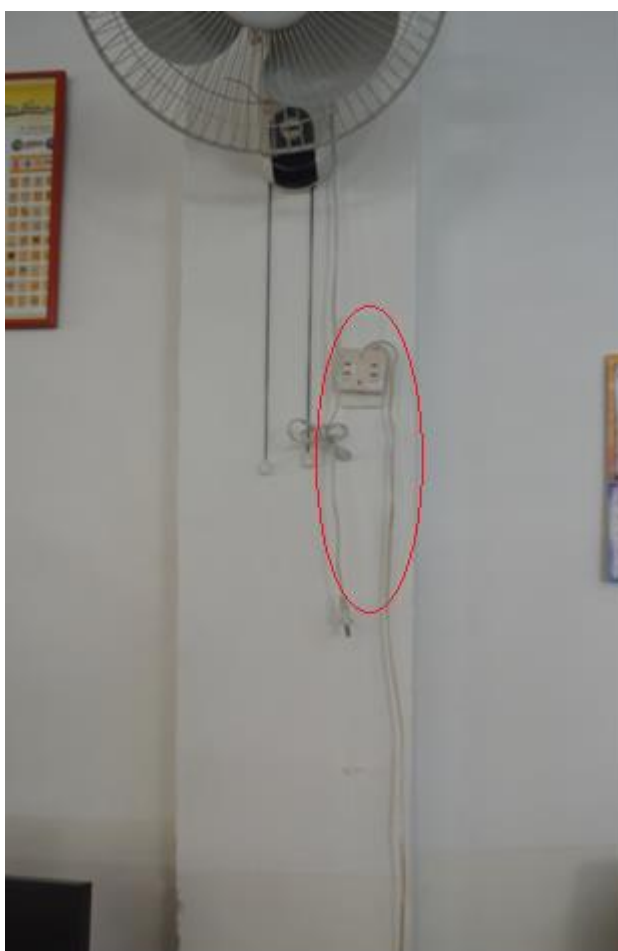
Figura 42. Conexión multitoma.

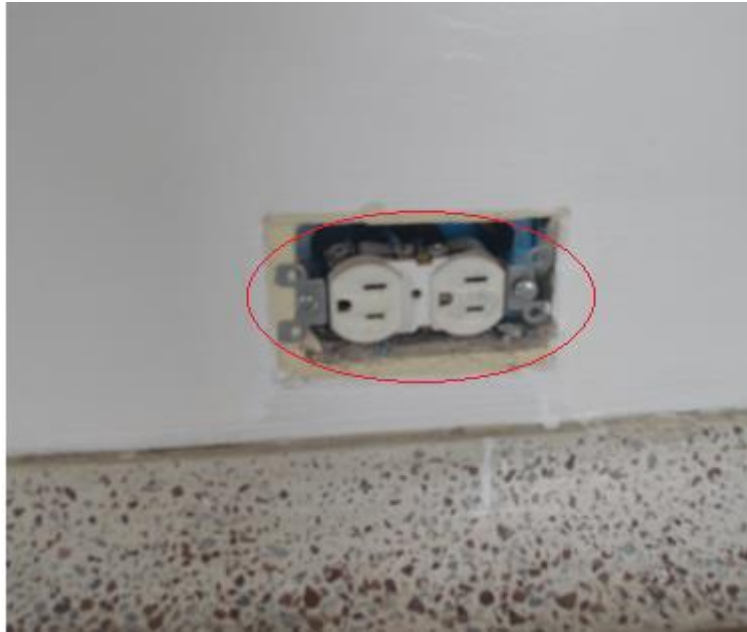
Figura 43. Tomacorriente sin carcasa.

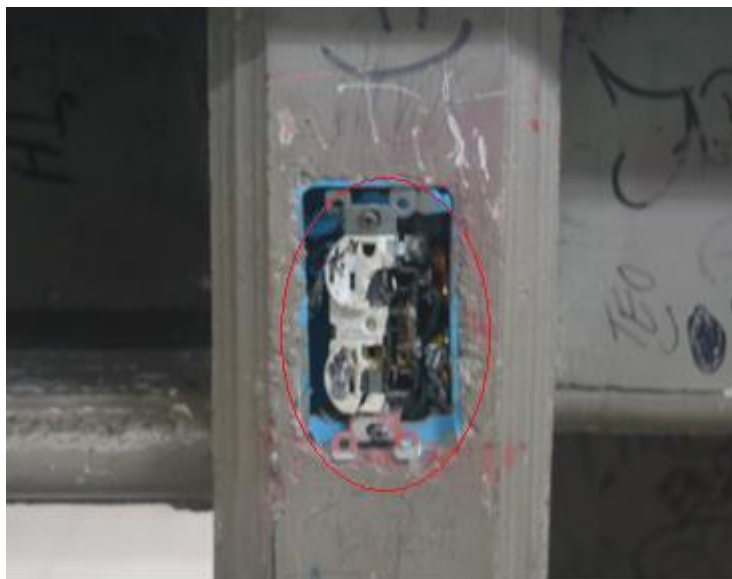
Figura 44. Tomacorriente en mal estado.

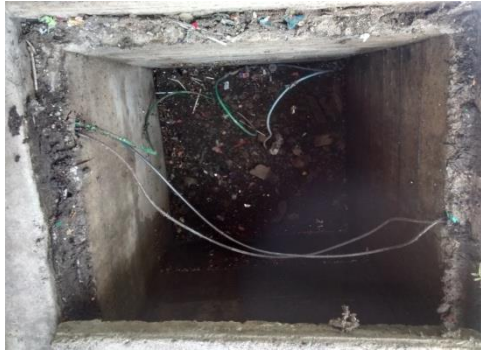
Figura 45. Electrodo de puesta a tierra

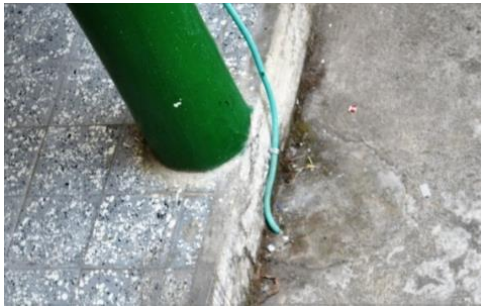
Figura 46. Sistema de puesta a tierra

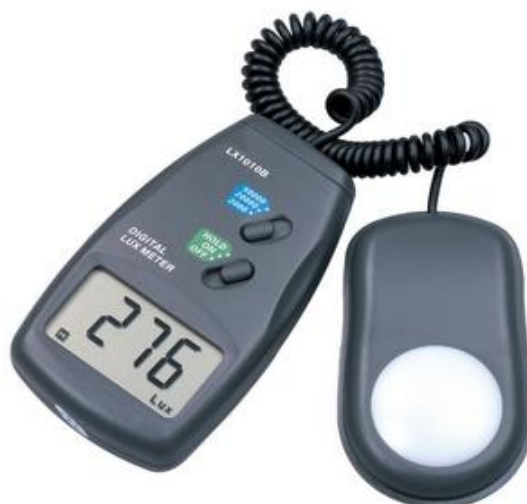
Para tomar las lecturas el sensor del luxómetro se debe colocar en el plano de trabajo, si no se especifica este parámetro, se considera un plano imaginario de trabajo de 0,75 m, sobre el nivel del suelo para trabajar sentados. Esto se puede lograr por medio de un soporte portátil sobre el cual se coloca el sensor.

Figura 47. Luxómetro

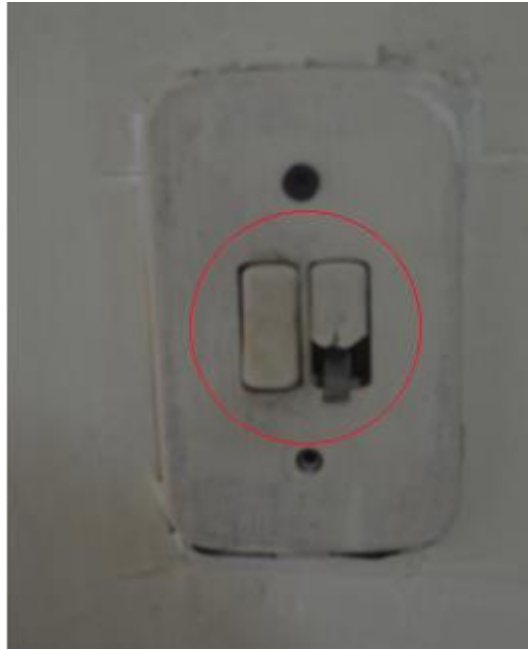
Figura 51. Interruptor en mal estado.

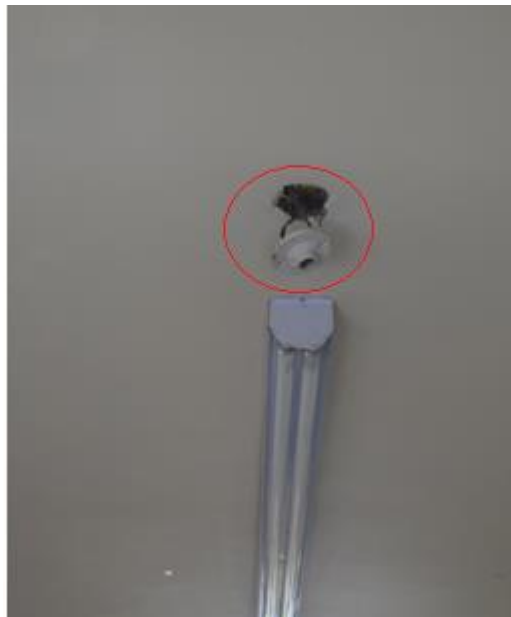
Figura 52. Plafón sin conectar.
