INSPECCIÓN ELÉCTRICA Y LUMÍNICA DE LA INSTITUCIÓN EDUCATIVA
DEPARTAMENTAL SAN CARLOS

UNIVERSIDAD TECNOLÓGICA DE PEREIRA
FACULTAD DE TECNOLOGÍA
PROGRAMA DE TECNOLOGÍA ELÉCTRICA
PEREIRA
2016

Trabajo de grado para
optar al título de
Tecnólogo en Electricidad

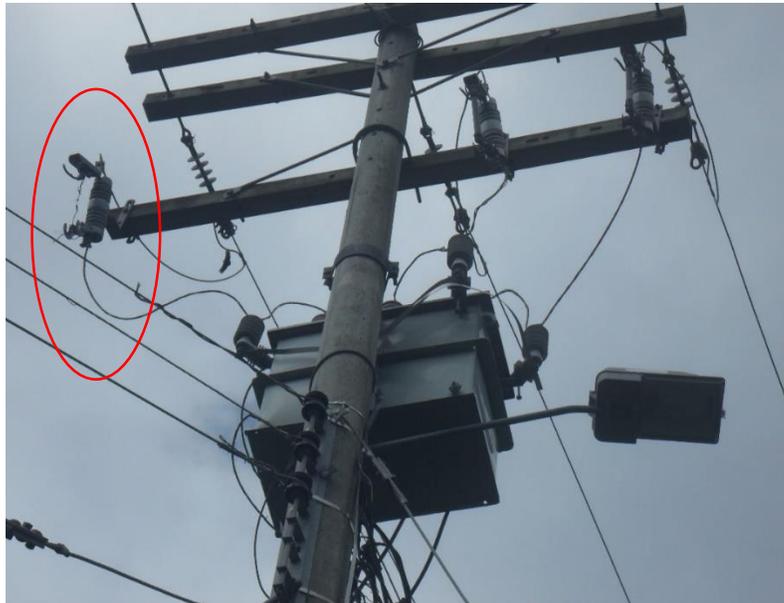
Figura 1. Transformador

Aspecto	Artículo RETIE		Observaciones – Ubicación de evidencia
PROTECCIONES EN EL PUNTO DE DERIVACIÓN			
Verificar la existencia de pararrayos y cortacircuitos fusibles en el punto de derivación	Artículo 20.14 y 20.16	NCMG	Si existen pero un fusible se encuentra sin su debida protección. Ver figura 1
PARTES ENERGIZADAS			
Verificar las distancias mínimas de aproximación a partes energizadas de equipos.	Artículo 13, Tabla 13.7 y Figura 13.4.	NCMG	No se cuenta con un lugar adecuado para la localización del tablero general donde llega la alimentación, este se encuentra totalmente expuesto. Ver Figura 2
MÉTODOS Y MATERIALES APROPIADOS			
Revisar las instalaciones de alambrado en conductos, cámaras de distribución de aire y otros espacios de circulación de aire, en cuanto a los métodos y materiales apropiados.	300-22	NCL	No se cuenta con ductos para la extracción de polvo, pelusas y vapor, tampoco se tiene cámaras o ductos de aire para ventilación ambiental.

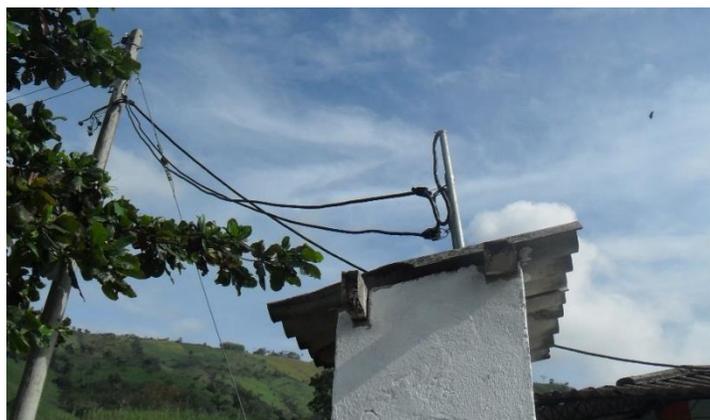
Figura 3. Acometida antigua

Aspecto	Artículo RETIE		Observaciones – Ubicación de evidencia
NÚMERO DE ACOMETIDAS			
Verificar que cada edificación o estructura tenga solamente una acometida, o si hay más de una, que las acometidas adicionales estén justificadas.	230-2	NCL	La institución cuenta varias acometidas debido a que se han hecho reformas. Ver figura 3.
MEMORIA DE CÁLCULO			
Revisar el cálculo de la carga de la acometida y determinar el calibre mínimo de los conductores de la acometida.	220, 230-42	NCL	No se cuenta con memorias de cálculo.
Revisar la capacidad nominal y calibre adecuados de los conductores de la acometida.	230-23, 230-31, 230-42	NCL	No se cuenta con los cálculos de la acometida.
MEDIOS DE DESCONEXIÓN			
Verificar que se ha suministrado protección contra sobre corriente de la acometida, que esté dimensionada apropiadamente y que sea parte del medio de desconexión o adyacente a él.	230-90, 230-91	NCG	La acometida no cuenta con un medio de desconexión contra sobre corriente.

DISTANCIAS DE SEGURIDAD			
Revisar las distancias de seguridad desde las aberturas de edificaciones, el suelo, carreteras, techos y piscinas.	230-24	NCG	Se observa que no se cuenta con una distancia mínima adecuada. Ver figura 3.
PROTECCIONES			
Revisar si hay equipo conectado al lado de alimentación del medio de desconexión de la acometida y la protección contra sobre corriente.	230-82, 230-94	NCG	No se tiene ningún tipo de desconexión contra sobre corriente.

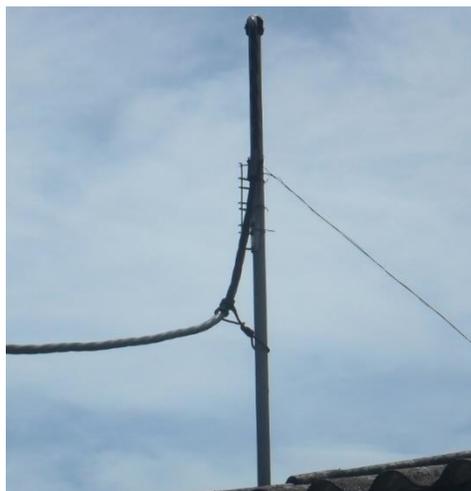
Figura 4. Acometida nueva reforma

Aspecto	Artículo RETIE		Observaciones – Ubicación de evidencia
NÚMERO DE ACOMETIDAS			
Verificar que cada edificación o estructura tenga solamente una acometida, o si hay más de una, que las acometidas adicionales estén justificadas.	230-2	NCL	La institución cuenta varias acometidas debido a que se han hecho reformas. Ver figura 4.
MEMORIA DE CÁLCULO			
Revisar el cálculo de la carga de la acometida y determinar el calibre mínimo de los conductores de la acometida.	220, 230-42	NCL	No se cuenta con memorias de cálculo.
Revisar la capacidad nominal y calibre adecuados de los conductores de la acometida.	230-23, 230-31, 230-42	NCL	No se cuenta con los cálculos de la acometida.
MEDIOS DE DESCONEXIÓN			
Verificar que se ha suministrado protección contra sobre corriente de la acometida, que esté dimensionada apropiadamente y que sea parte del medio de desconexión o adyacente a él.	230-90, 230-91	NCG	La acometida no cuenta con un medio de desconexión contra sobre corriente.

DISTANCIAS DE SEGURIDAD			
Revisar las distancias de seguridad desde las aberturas de edificaciones, el suelo, carreteras, techos y piscinas.	230-24	NCG	Se observa que no se cuenta con una distancia mínima adecuada. Ver figura 4.
PROTECCIONES			
Revisar si hay equipo conectado al lado de alimentación del medio de desconexión de la acometida y la protección contra sobre corriente.	230-82, 230-94	NCG	No se tiene ningún tipo de desconexión contra sobre corriente.

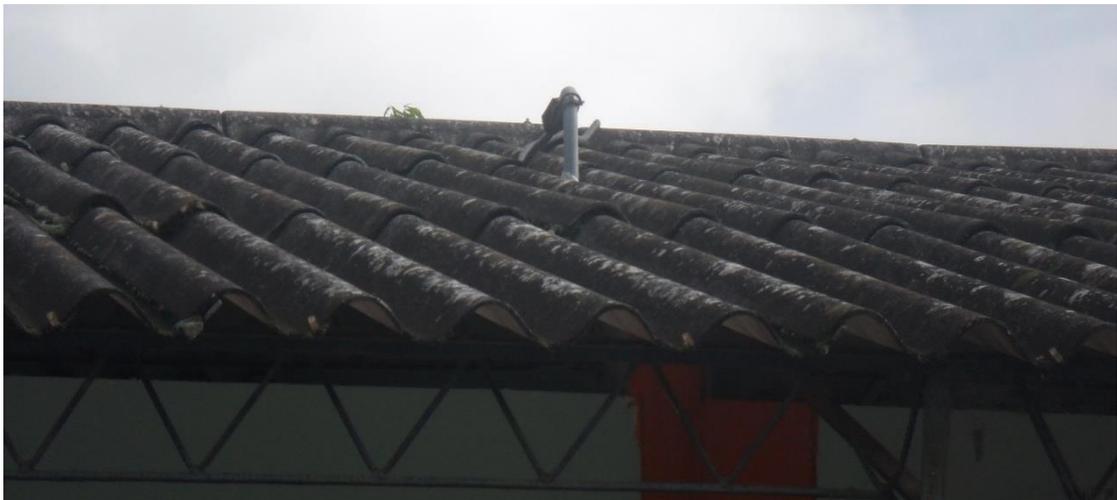
Figura 5. Acometida segunda reforma

Aspecto	Artículo RETIE		Observaciones – Ubicación de evidencia
NÚMERO DE ACOMETIDAS			
Verificar que cada edificación o estructura tenga solamente una acometida, o si hay más de una, que las acometidas adicionales estén justificadas.	230-2	NCL	La institución cuenta varias acometidas debido a que se han hecho reformas. Ver figuras 5.
MEMORIA DE CÁLCULO			
Revisar el cálculo de la carga de la acometida y determinar el calibre mínimo de los conductores de la acometida.	220, 230-42	NCL	No se cuenta con memorias de cálculo.
Revisar la capacidad nominal y calibre adecuados de los conductores de la acometida.	230-23, 230-31, 230-42	NCL	No se cuenta con los cálculos de la acometida.
MEDIOS DE DESCONEXIÓN			
Verificar que los medios de desconexión de la acometida y los dispositivos de protección contra sobre corriente estén localizados en el exterior o interior, lo más cerca posible del punto de entrada de los conductores de la acometida.	230-70, 230-91	NCG	No cuenta con un medio de desconexión para todos los circuitos a partir del conductor de acometida.

Verificar que los medios de desconexión de la acometida estén agrupados, con un máximo de seis dispositivos en un solo lugar.	230-71, 230-72 384-16 (a)	NCG	No cuenta con un medio de desconexión de la acometida.
Verificar que se ha suministrado protección contra sobre corriente de la acometida, que esté dimensionada	230-90, 230-91	NCG	La acometida no cuenta con un medio de desconexión contra sobre corriente.

Aspecto	Artículo RETIE		Observaciones – Ubicación de evidencia
apropiadamente y que sea parte del medio de desconexión o adyacente a él.			
Revisar las capacidades nominales del medio de desconexión de la acometida.	230-79, 230-80	NCG	La acometida no cuenta con medio de desconexión de la acometida.
DISTANCIAS DE SEGURIDAD			
Revisar las distancias de seguridad desde las aberturas de edificaciones, el suelo, carreteras, techos y piscinas.	230-24	NCG	Se observa que no se cuenta con una distancia mínima adecuada. Ver figuras 3.
PROTECCIONES			
Revisar si hay equipo conectado al lado de alimentación del medio de desconexión de la acometida y la protección contra sobre corriente.	230-82, 230-94	NCG	No se tiene ningún tipo de desconexión contra sobre corriente.

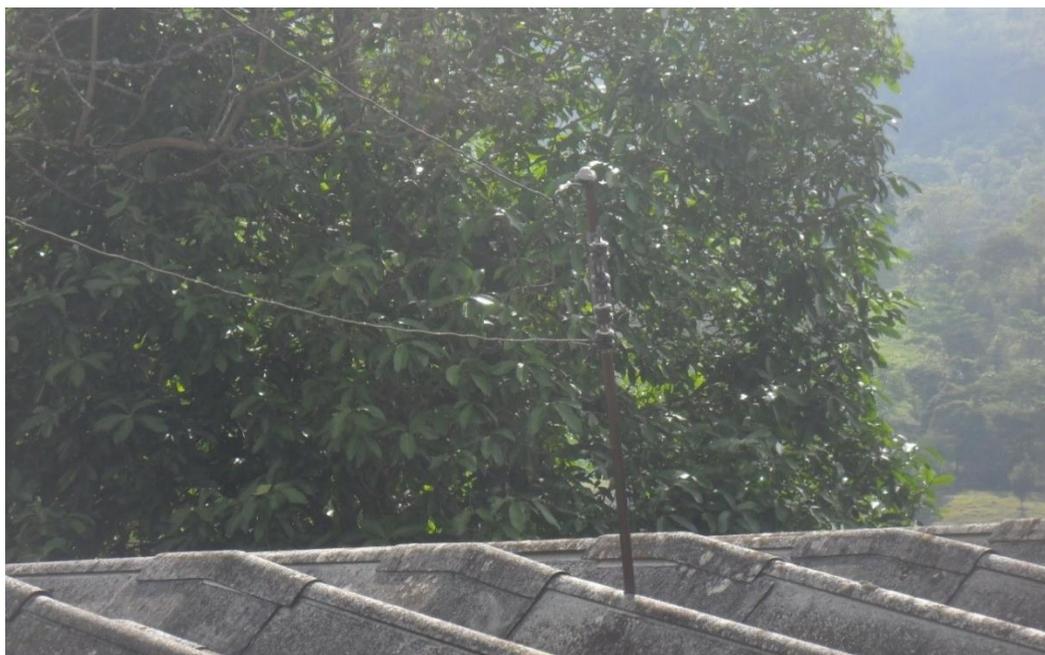
Figura 6. Acometida Rectoría

Aspecto	Artículo RETIE		Observaciones – Ubicación de evidencia
NÚMERO DE ACOMETIDAS			
Verificar que cada edificación o estructura tenga solamente una acometida, o si hay más de una, que las acometidas adicionales estén justificadas.	230-2	NCL	La institución cuenta varias acometidas debido a que se han hecho reformas. Ver figuras 6.
MEMORIA DE CÁLCULO			
Revisar el cálculo de la carga de la acometida y determinar el calibre mínimo de los conductores de la acometida.	220, 230-42	NCL	No se cuenta con memorias de cálculo.
Revisar la capacidad nominal y calibre adecuados de los conductores de la acometida.	230-23, 230-31, 230-42	NCL	No se cuenta con los cálculos de la acometida.
MEDIOS DE DESCONEXIÓN			
Verificar que los medios de desconexión de la acometida y los dispositivos de protección contra sobre corriente estén localizados en el exterior o interior, lo más cerca posible del punto de entrada de los conductores de la acometida.	230-70, 230-91	NCG	No cuenta con un medio de desconexión para todos los circuitos a partir del conductor de acometida.

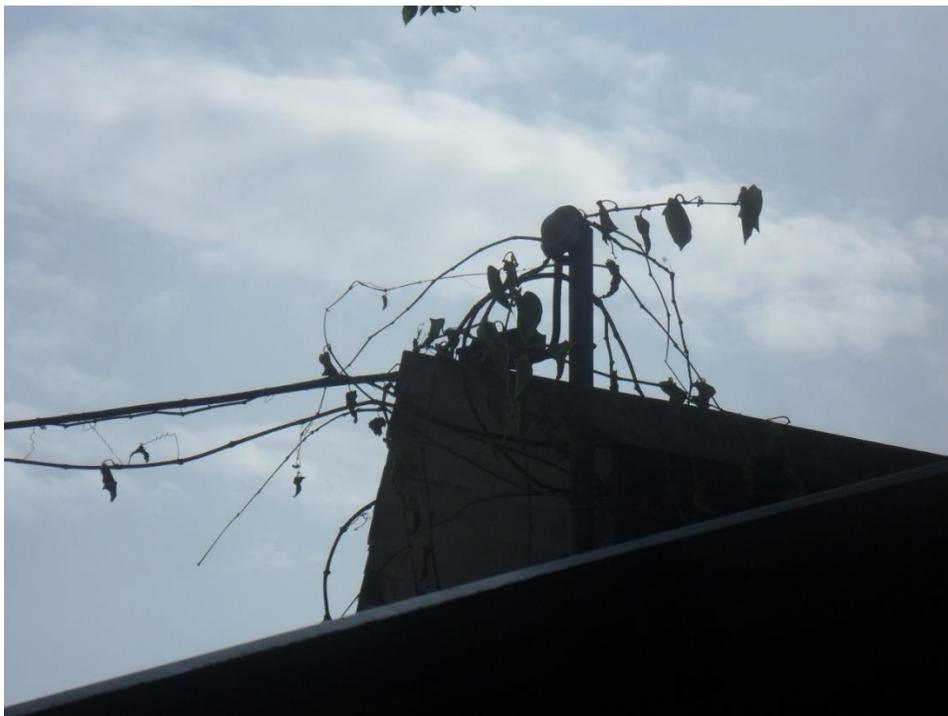
Figura 7. Acometida restaurante

localizados en el exterior o interior, lo más cerca posible del punto de entrada de los conductores de la acometida.			circuitos a partir del conductor de acometida. Ver figura 29.
Verificar que los medios de desconexión de la acometida estén agrupados, con un máximo de seis dispositivos en un solo lugar.	230-71, 230-72 384-16 (a)	NCG	No cuenta con un medio de desconexión de la acometida. Ver figura 29.
Verificar que se ha suministrado protección contra sobre corriente de la acometida, que esté dimensionada apropiadamente y que sea parte del medio de desconexión o adyacente a él.	230-90, 230-91	NCG	La acometida no cuenta con un medio de desconexión contra sobre corriente.
Revisar las capacidades nominales del medio de desconexión de la acometida.	230-79, 230-80	NCG	La acometida no cuenta con medio de desconexión de la acometida. Ver figura 29.
DISTANCIAS DE SEGURIDAD			
Revisar las distancias de seguridad desde las aberturas de edificaciones, el suelo, carreteras, techos y piscinas.	230-24	NCG	Se observa que no se cuenta con una distancia mínima adecuada a el techo (0,9 m). Ver figura 7.

PROTECCIONES			
Revisar si hay equipo conectado al lado de alimentación del medio de desconexión de la acometida y la protección contra sobre corriente.	230-82, 230-94	NCG	No se tiene ningún tipo de desconexión contra sobre corriente.

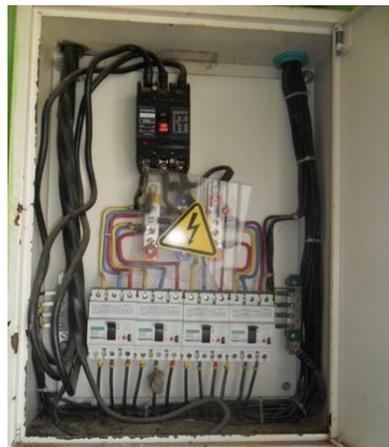
Figura 9. Tablero General Salón 1

Aspecto	Artículo RETIE		Observaciones – Ubicación de evidencia
PUESTA A TIERRA			
Verificar que todas las partes externas del panel estén puestas sólidamente a tierra mediante conductores de protección y sus terminales identificados con el símbolo de puesta a tierra.	Artículo 20, Numeral 23	NCMG	El tablero no contiene conductor de puesta a tierra en todas las partes externas del tablero. Ver figura 9.
IDENTIFICACION			
Verificar que los tableros de distribución tengan adherida de manera clara, permanente y visible, por lo menos la siguiente información: Tensión (es) nominal (es) de operación, Corriente nominal de operación, Número de fases, Número de hilos (incluyendo tierras y neutros), Razón social o marca registrada del fabricante, el símbolo de riesgo eléctrico, Cuadro para identificar los circuitos.	Artículo 20, Numeral 23	NCL	El tablero no tiene información en la parte exterior pero en la parte interna contiene información general de los circuitos.

POSICIÓN EN LAS PAREDES			
Verificar que los gabinetes en las paredes estén a nivel con la superficie terminada, o si las superficies no son combustibles, a no más de 6 mm de la superficie terminada.	373-3	NCL	El tablero no se encuentra incrustado en la pared. Ver figura 9.
ABERTURAS NO UTILIZADAS			
Revisar que las aberturas no usadas estén tapadas.	373-4	NCG	El tablero no se encuentra bajo llave lo cual hace vulnerable a toda persona que intente manipularlo. Ver figura 9.

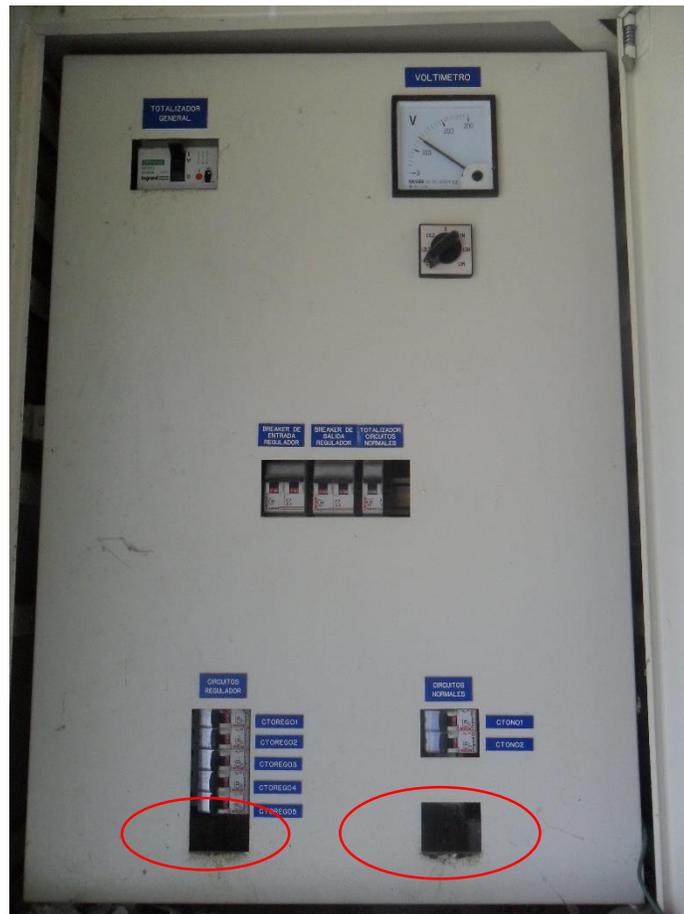
Figura 10. Tablero 2 Salón 1

Aspecto	Artículo RETIE		Observaciones – Ubicación de evidencia
IDENTIFICACION			
Verificar que los tableros de distribución tengan adherida de manera clara, permanente y visible, por lo menos la siguiente información: Tensión (es) nominal (es) de operación, Corriente nominal de operación, Número de fases, Número de hilos (incluyendo tierras y neutros), Razón social o marca registrada del fabricante, el símbolo de riesgo eléctrico, Cuadro para identificar los circuitos.	Artículo 20, Numeral 23	NCL	El tablero no tiene información en la parte exterior pero en la parte interna contiene información general de los circuitos. Ver figura 10.
POSICIÓN EN LAS PAREDES			
Verificar que los gabinetes en las paredes estén a nivel con la superficie terminada, o si las superficies no son combustibles, a no más de 6 mm de la superficie terminada.	373-3	NCL	El tablero no se encuentra incrustado en la pared dado a que en la parte inferior tiene salidas y su desconexión no sería la adecuada si se encuentra incrustado en la pared. Ver figura 10.

ABERTURAS NO UTILIZADAS			
Revisar que las aberturas no usadas estén tapadas.	373-4	NC G	El tablero no se encuentra bajo llave lo cual hace vulnerable a toda persona que intente manipularlo. Ver figura 10.

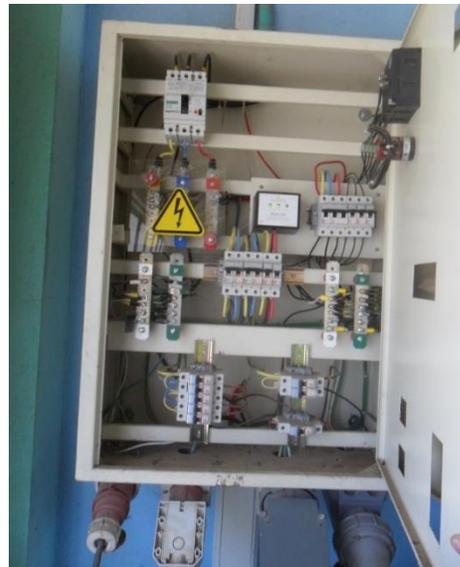
Figura 11. Tablero 3 Salón 2 sin tapa protectora

Aspecto	Artículo RETIE		Observaciones – Ubicación de evidencia
IDENTIFICACION			
Verificar que los tableros de distribución tengan adherida de manera clara, permanente y visible, por lo menos la siguiente información: Tensión (es) nominal (es) de operación, Corriente nominal de operación, Número de fases, Número de hilos (incluyendo tierras y neutros), Razón social o marca registrada del fabricante, el símbolo de riesgo eléctrico, Cuadro para identificar los circuitos.	Artículo 20, Numeral 23	NCL	El tablero no tiene información en la parte norma pero en la parte interna contiene información general de los circuitos. Ver figura 12.
POSICIÓN EN LAS PAREDES			
Verificar que los gabinetes en las paredes estén a nivel con la superficie terminada, o si las superficies no son combustibles, a no más de 6 mm de la superficie terminada.	373-3	NCL	El tablero no se encuentra incrustado en la pared. Ver figura 11.

ABERTURAS NO UTILIZADAS			
Revisar que las aberturas no usadas estén tapadas.	373-4	NCG	El tablero no se encuentra bajo llave lo cual hace vulnerable a toda persona que intente manipularlo. Ver figura 11.

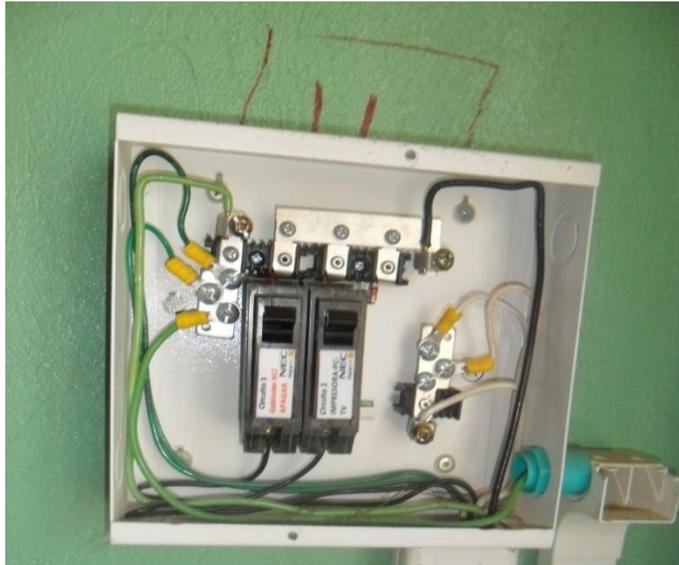
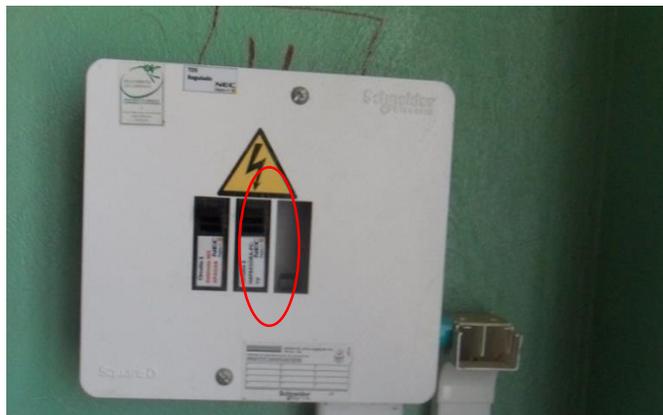
Figura 14. Tablero 4 Salón 2 con tapa de protección

Aspecto	Artículo RETIE		Observaciones – Ubicación de evidencia
PUESTA A TIERRA			
Verificar que todas las partes externas del panel estén puestas sólidamente a tierra mediante conductores de protección y sus terminales identificados con el símbolo de puesta a tierra.	Artículo 20, Numeral 23	NCMG	El tablero no tiene conductor de puesta a tierra en las partes móviles. Ver figura 13.
IDENTIFICACIÓN			
Verificar que los tableros de distribución tengan adherida de manera clara, permanente y visible, por lo menos la siguiente información: Tensión (es) nominal (es) de operación, Corriente nominal de operación, Número de fases, Número de hilos (incluyendo tierras y neutros), Razón social o marca registrada del fabricante, el símbolo de riesgo eléctrico, Cuadro para identificar los circuitos.	Artículo 20, Numeral 23	NCL	El tablero no tiene información acerca de los circuitos ramales. Ver figura 14.
POSICIÓN EN LAS PAREDES

Verificar que los gabinetes en las paredes estén a nivel con la superficie terminada, o si las superficies no son combustibles, a no más de 6 mm de la superficie terminada.	373-3	NCL	El tablero no se encuentra incrustado en la pared debido a que fue puesto en una nueva reforma. Ver figura 14.
ABERTURAS NO UTILIZADAS			
Revisar que las aberturas no usadas estén tapadas.	373-4	NCG	El tablero se encuentra con una de sus aberturas destapada y no está siendo usada. Ver figura 14.

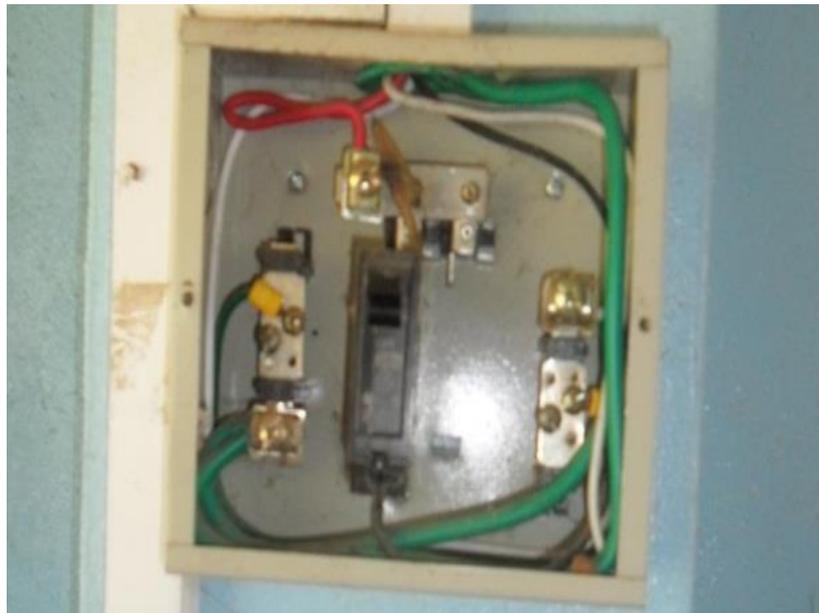
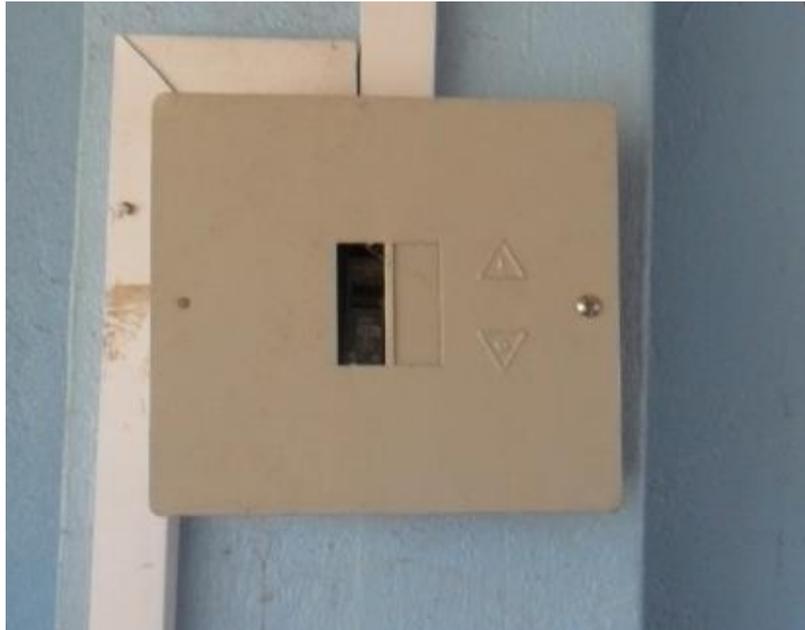
Figura 16. Tablero 5 Salón 2 con tapa de protección

POSICIÓN EN LAS PAREDES			
Verificar que los gabinetes en las paredes estén a nivel con la superficie terminada, o si las superficies no son combustibles, a no más de 6 mm de la superficie terminada.	373-3	NCL	El tablero no se encuentra incrustado en la pared debido a reformas. Ver figura 16.

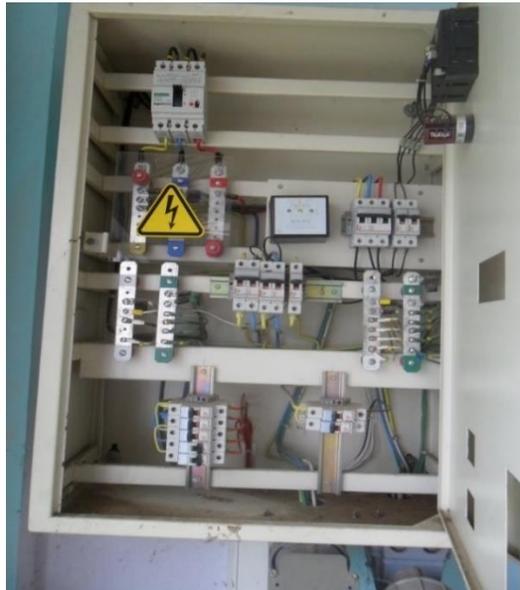
Figura 17. Tablero 6 Salón 3 sin tapa de protección

ABERTURAS NO UTILIZADAS			
Revisar que las aberturas no usadas estén tapadas.	373-4	NCG	El tablero no se encuentra bajo llave lo cual hace vulnerable a toda persona que intente manipularlo. Ver figura 17.

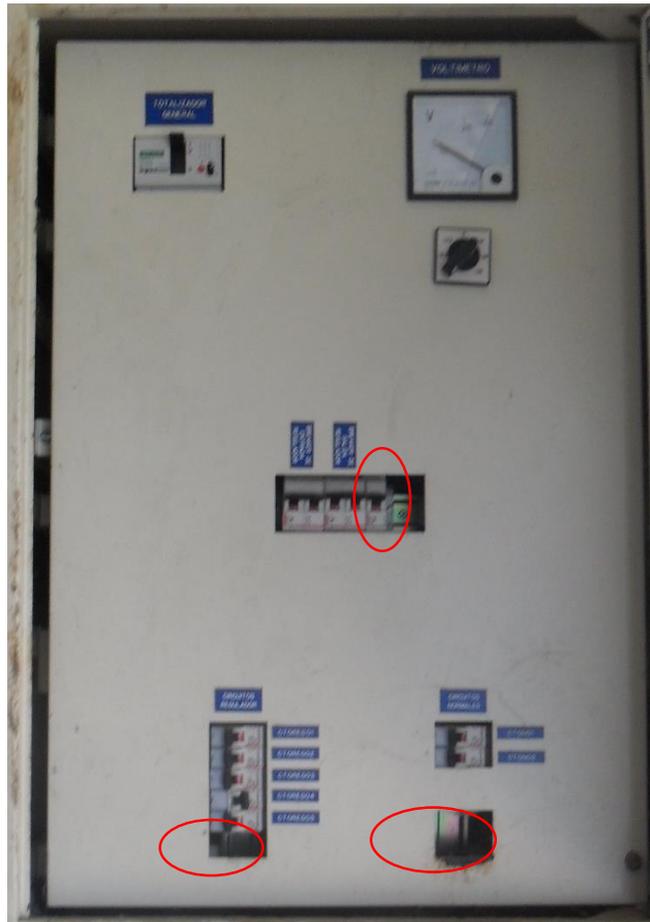
Figura 20. Tablero 7 Salón 4 con tapa protectora

ABERTURAS NO UTILIZADAS			
Revisar que las aberturas no usadas estén tapadas.	373-4	NCG	El tablero no se encuentra bajo llave lo cual hace vulnerable toda persona que intente manipularlo. Ver figura 20.

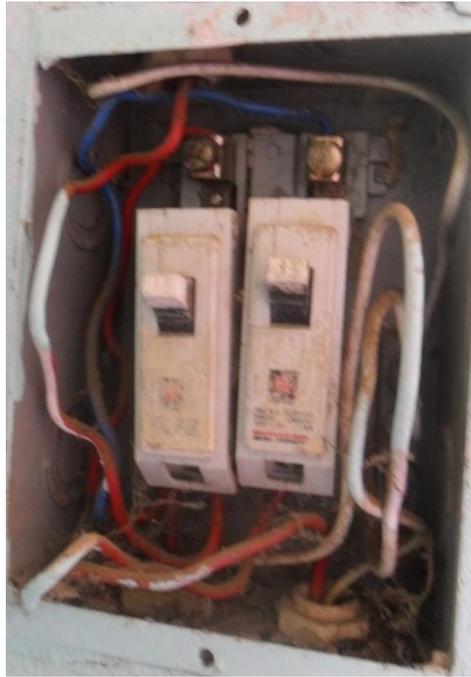
Figura 21. Cableado desordenado

ABERTURAS NO UTILIZADAS			
Revisar que las aberturas no usadas estén tapadas.	373-4	NCG	El tablero no dispone de tapa protectora. Ver figura 21.
CONDUCTORES			
Verificar el espacio para alambrado y doblado en los gabinetes y cajas de corte.	373-6	NCG	Los conductores no se encuentran ordenados dentro del tablero. Ver figura 21.
ESPACIOS DE TRABAJO			
Revisar que en los gabinetes y cajas de corte haya espacio adecuado para los conductores y para los empalmes y derivaciones, cuando los haya.	373-7 y 373-8	NCG	Se observa que el tablero no tiene espacio para realizar empalmes. Ver figura 21.

Nota: El tablero se encuentra fuera de servicio, al tablero no llega tensión al barraje principal.

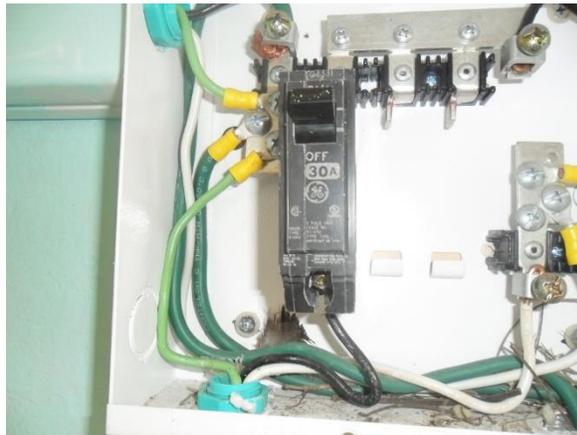
Figura 22. Tablero sin tapa de protección

Aspecto	Artículo RETIE		Observaciones – Ubicación de evidencia
PUESTA A TIERRA			
Verificar que todas las partes externas del panel estén puestas sólidamente a tierra mediante conductores de protección y sus terminales identificados con el símbolo de puesta a tierra.	Artículo 20, Numeral 23	NCMG	El tablero no tiene conductor de puesta a tierra en las partes móviles. Ver figura 22.
POSICIÓN EN LAS PAREDES			
Verificar que los gabinetes en las paredes estén a nivel con la superficie terminada, o si las superficies no son combustibles, a no más de 6 mm de la superficie terminada.	373-3	NCL	El tablero no se encuentra incrustado en la pared debido a que fue puesto en una nueva reforma. Ver figura 23.
ABERTURAS NO UTILIZADAS			
Revisar que las aberturas no usadas estén tapadas.	373-4	NCG	El tablero se encuentra con una de sus aberturas destapada y no está siendo usada. Ver figura 23.

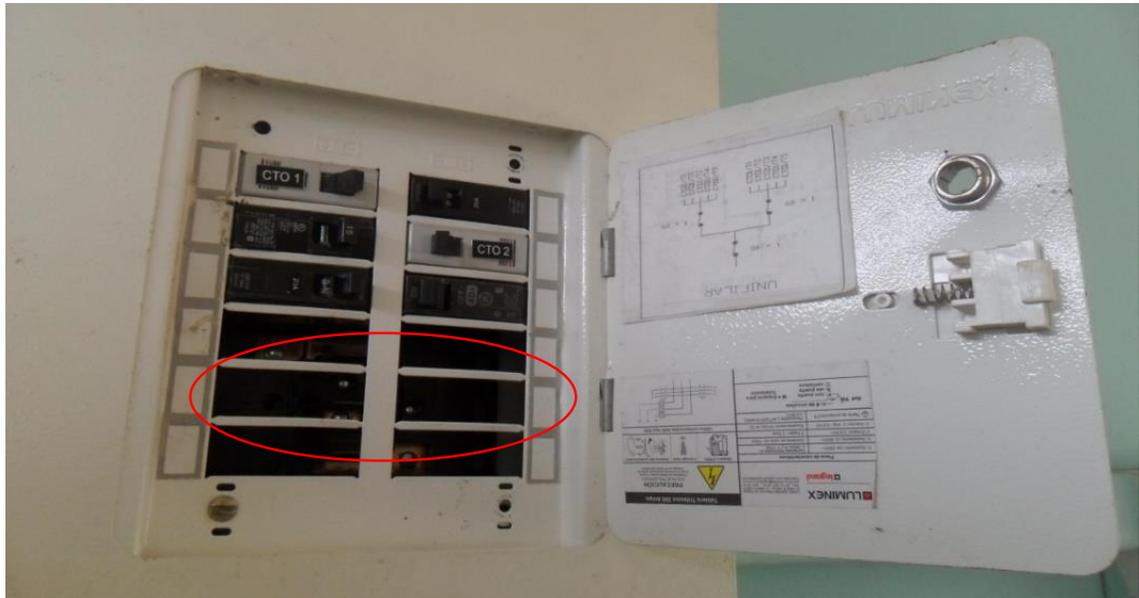
Figura 24. Tablero con tapa de protección (aberturas destapadas)

Aspecto	Artículo RETIE		Observaciones – Ubicación de evidencia
PUESTA A TIERRA			
Verificar que todas las partes externas del panel estén puestas sólidamente a tierra mediante conductores de protección y sus terminales identificados con el símbolo de puesta a tierra.	Artículo 20, Numeral 23	NCMG	El tablero no tiene conductor de puesta a tierra en las partes móviles. Ver figura 25.
POSICIÓN EN LAS PAREDES			
Verificar que los gabinetes en las paredes estén a nivel con la superficie terminada, o si las superficies no son combustibles, a no más de 6 mm de la superficie terminada.	373-3	NCL	El tablero no se encuentra incrustado en la pared debido a que fue puesto en una nueva reforma. Ver figura 24.
ABERTURAS NO UTILIZADAS			
Revisar que las aberturas no usadas estén tapadas.	373-4	NCG	El tablero se encuentra con aberturas destapadas y no están siendo usadas. Ver figura 24.

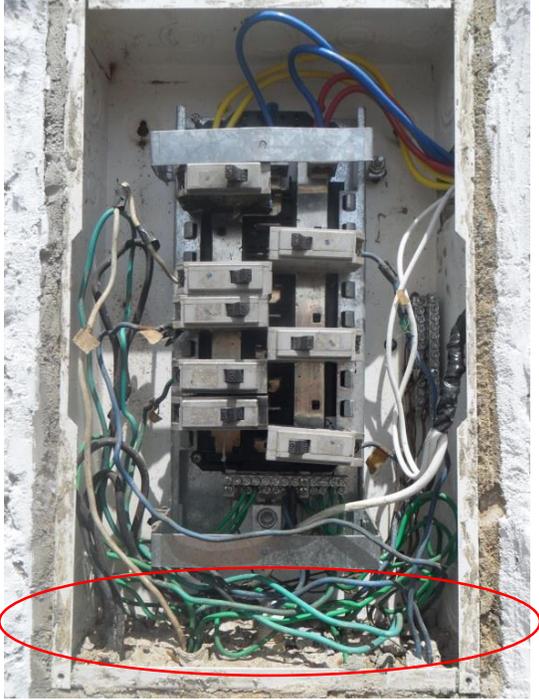
Figura 26. Tablero Antiguo sin tapa de protección

Verificar que los gabinetes o cajas de corte sean adecuados y estén adecuadamente instalados en cualquier lugar húmedo o mojado.	373-2	NCG	Se encuentra en un lugar donde está expuesto a humedades, sol y lluvia. Ver figura 27.
ABERTURAS NO UTILIZADAS			
Revisar que las aberturas no usadas estén tapadas.	373-4	NCG	El tablero se encuentra con aberturas destapadas y no están siendo usadas. Ver figura 27.
CONDUCTORES			
Verificar que los cables estén asegurados a los gabinetes y cajas de corte, o que se cumplan las condiciones para los cables con forro no metálico.	373-5 (c)	NCMG	No se encuentran bien asegurados y tienen roces con las partes metálicas. Ver figura 26.
Verificar el espacio para alambrado y doblado en los gabinetes y cajas de corte.	373-6	NCG	Los conductores no se encuentran debidamente ordenados dentro del tablero. Ver figura 26.
ESPACIOS DE TRABAJO			
Revisar que en los gabinetes y cajas de corte haya espacio adecuado para los conductores y para los empalmes y derivaciones, cuando los haya.	373-7 y 373-8	NCG	No se observa buen espacio dentro del tablero. Ver figura 26.

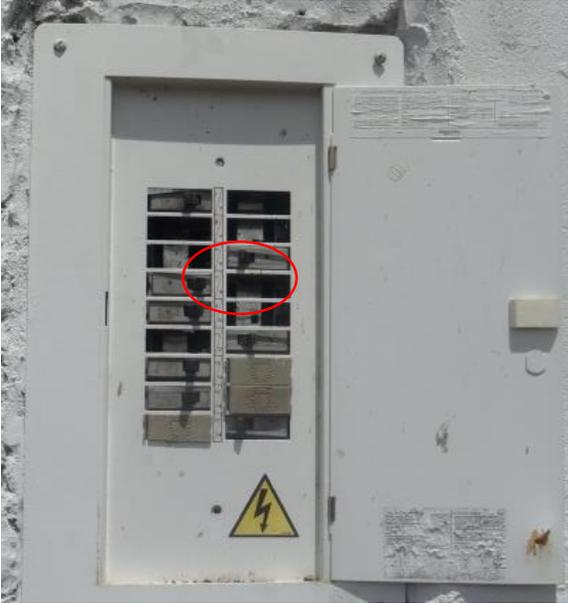
Figura 27. Tablero Antiguo con tapa de protección

Aspecto	Artículo RETIE		Observaciones – Ubicación de evidencia
PUESTA A TIERRA			
Verificar que todas las partes externas del panel estén puestas sólidamente a tierra mediante conductores de protección y sus terminales identificados con el símbolo de puesta a tierra.	Artículo 20, Numeral 23	NCMG	El tablero no tiene conductor de puesta a tierra en las partes móviles. Ver figura 26.
IDENTIFICACIÓN			
Verificar que los tableros de distribución tengan adherida de manera clara, permanente y visible, por lo menos la siguiente información: Tensión (es) nominal (es) de operación, Corriente nominal de operación, Número de fases, Número de hilos (incluyendo tierras y neutros), Razón social o marca registrada del fabricante, el símbolo de riesgo eléctrico, Cuadro para identificar los circuitos.	Artículo 20, Numeral 23	NCL	El tablero no tiene información acerca de los circuitos ramales. Ver figura 27.
USO EN LUGARES HÚMEDOS

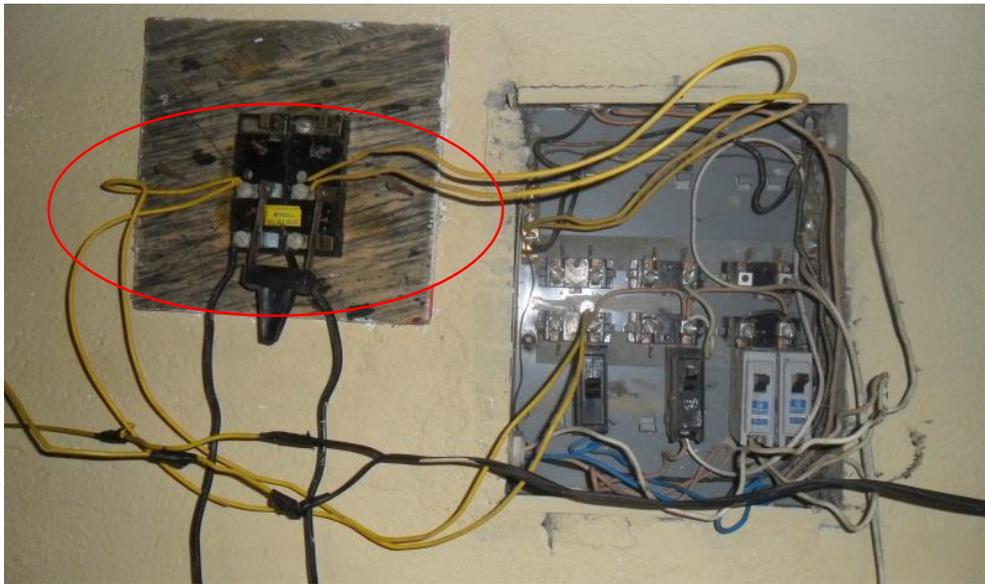
Figura 28. Medio de desconexión inadecuado

Verificar que los medios de desconexión de la acometida estén agrupados, con un máximo de seis dispositivos en un solo lugar.	230-71, 230-72 384-16 (a)	NCG	No cuenta con un medio de desconexión de la acometida.
Verificar que se ha suministrado protección contra sobre corriente de la acometida, que esté dimensionada apropiadamente y que sea parte del medio de desconexión o adyacente a él.	230-90, 230-91	NCG	La acometida no cuenta con un medio de desconexión contra sobre corriente.
Revisar las capacidades nominales del medio de desconexión de la acometida.	230-79, 230-80	NCG	La acometida no cuenta con medio de desconexión de la acometida.
ACCESIBILIDAD			
Verificar que haya accesibilidad, distancias de trabajo y espacios dedicados adecuados alrededor del equipo de la acometida.	110-32, 230-91, 240-24	NCM G	El tablero no tiene fácil accesibilidad para hacer maniobras en la acometida debido a que los conductores se encuentran por fuera del mismo. Ver figura 28.

IDENTIFICACIÓN			
Verificar que el equipo de acometida esté identificado como adecuado para el uso.	230-66	NCG	Se tiene identificación de la acometida pero no se diferencia fase de neutro. Ver figura 6.
PROTECCIONES			
Revisar si hay equipo conectado al lado de alimentación del medio de desconexión de la acometida y la protección contra sobre corriente.	230-82, 230-94	NCG	No se tiene ningún tipo de desconexión contra sobre corriente. Ver figura 28.

Aspecto	Artículo RETIE		Observaciones – Ubicación de evidencia
Revisar que las aberturas no usadas estén tapadas.	373-4	NCG	El tablero no tiene tapa protectora. Ver figura 28.
CONDUCTORES			
Verificar que los cables estén asegurados a los gabinetes y cajas de corte, o que se cumplan las condiciones para los cables con forro no metálico.	373-5 (c)	NCMG	Los conductores presentan roces en las partes del gabinete. Ver figura 28.
Verificar el espacio para alambrado y doblado en los gabinetes y cajas de corte.	373-6	NCMG	Los conductores se encuentran fuera del tablero. Ver figura 28.
ESPACIOS DE TRABAJO			
Revisar que en los gabinetes y cajas de corte haya espacio adecuado para los conductores y para los empalmes y derivaciones, cuando los haya.	373-7 y 373-8	NCMG	No se observa espacio dentro del tablero para realizar empalmes o alguna otra maniobra. Ver figura 28.

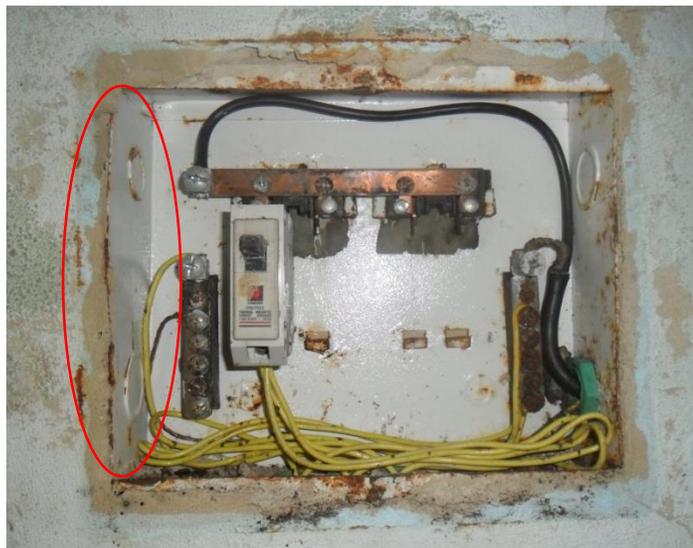
Figura 29. Tablero afectado por la humedad

Verificar que los gabinetes o cajas de corte sean adecuados y estén adecuadamente instalados en cualquier lugar húmedo o mojado.	373-2	NCG	Se encuentra en un lugar donde está expuesto a humedades. Ver figura 29.

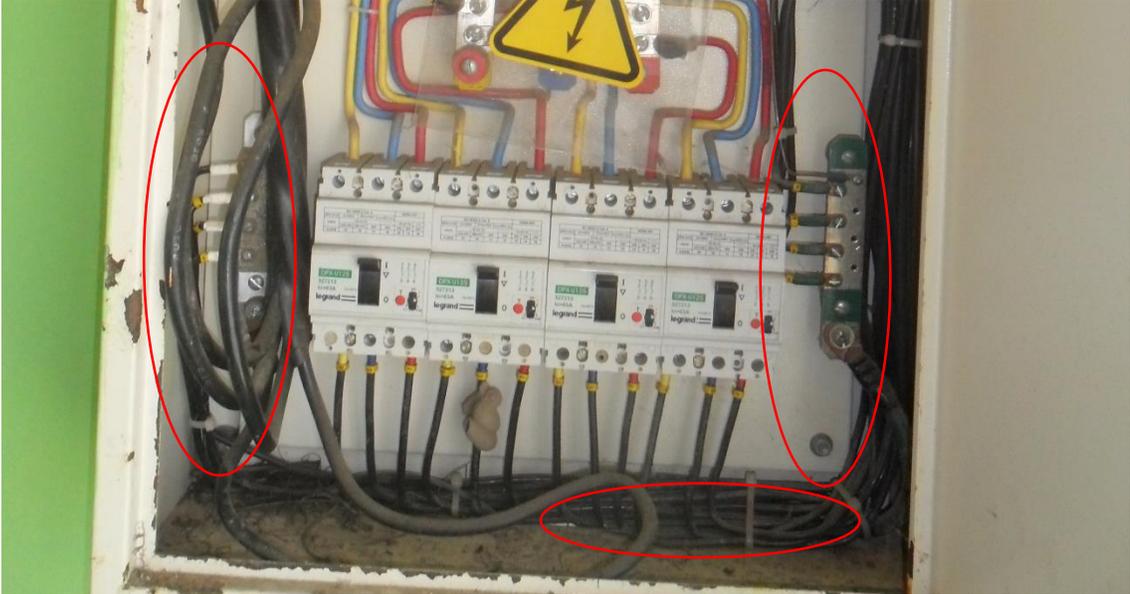
Figura 30. No se evidencia puente equipotencial

Revisar el tamaño de los puentes de conexión equipotencial del equipo de acometida.	250-79 (d) y (e)	NCG	La acometida no cuenta con puente equipotencial. Ver figura 30.
Revisar el tamaño y longitud apropiados de los puentes de conexión equipotencial alrededor de los contadores de agua y similares.	250-104 (b)	NCG	No se cuenta con puentes equipotenciales. Ver figura 30.
Revisar el tamaño, tipo e instalación del puente de conexión equipotencial principal.	250-53 (b), 250-79	NCG	No se cuenta con puentes equipotenciales. Ver figura 30.
Verificar que el puente de conexión equipotencial principal en el tablero de acometida, esté instalado y que sea del calibre y tipo adecuados.	250-53 (b), 250-79	NCG	No se cuenta con puentes equipotenciales. Ver figura 30.
Revisar la instalación de los puentes de conexión equipotencial de equipos, especialmente en donde se usan conexiones flexibles o cordones.	250-45, 250-59, 250-79	NCG	No se cuenta con puentes equipotenciales. Ver figura 30.

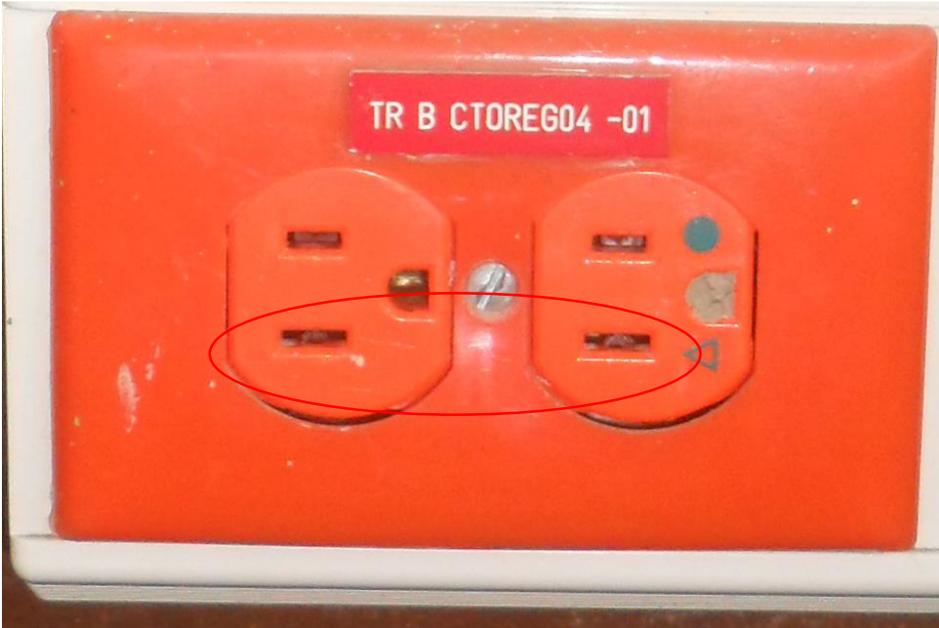
Figura 31. Tomacorriente mal instalado

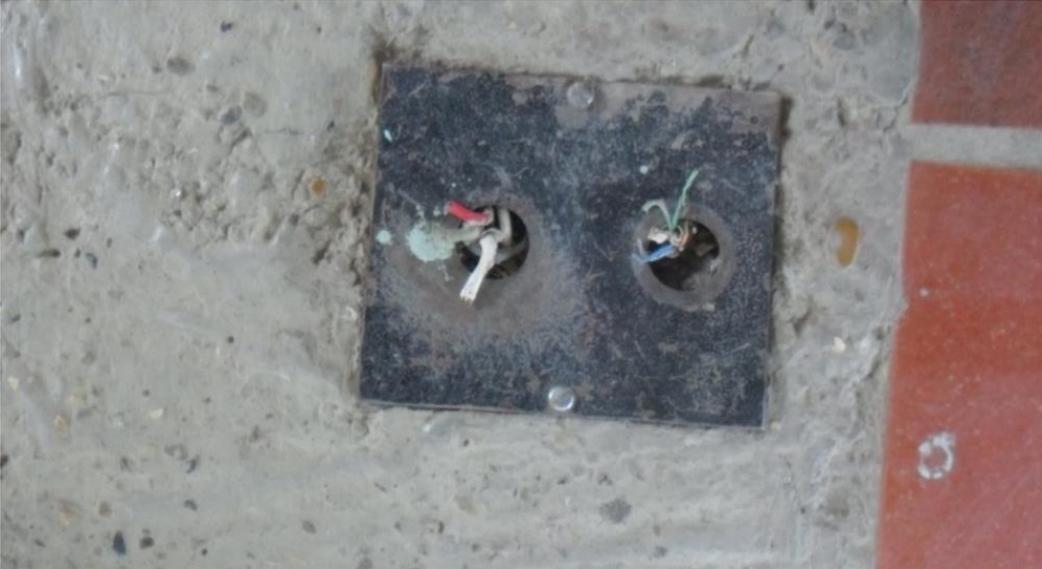
Figura 32. Ausencia de Tomacorriente

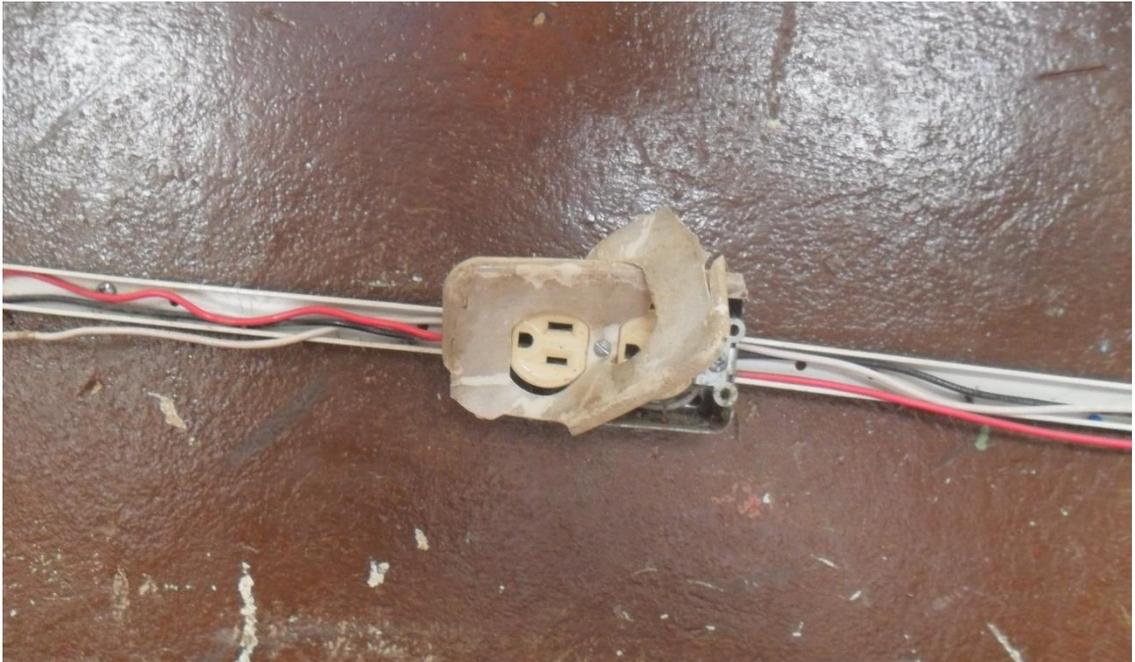
Figura 33. Tapa del Tomacorriente en mal estado

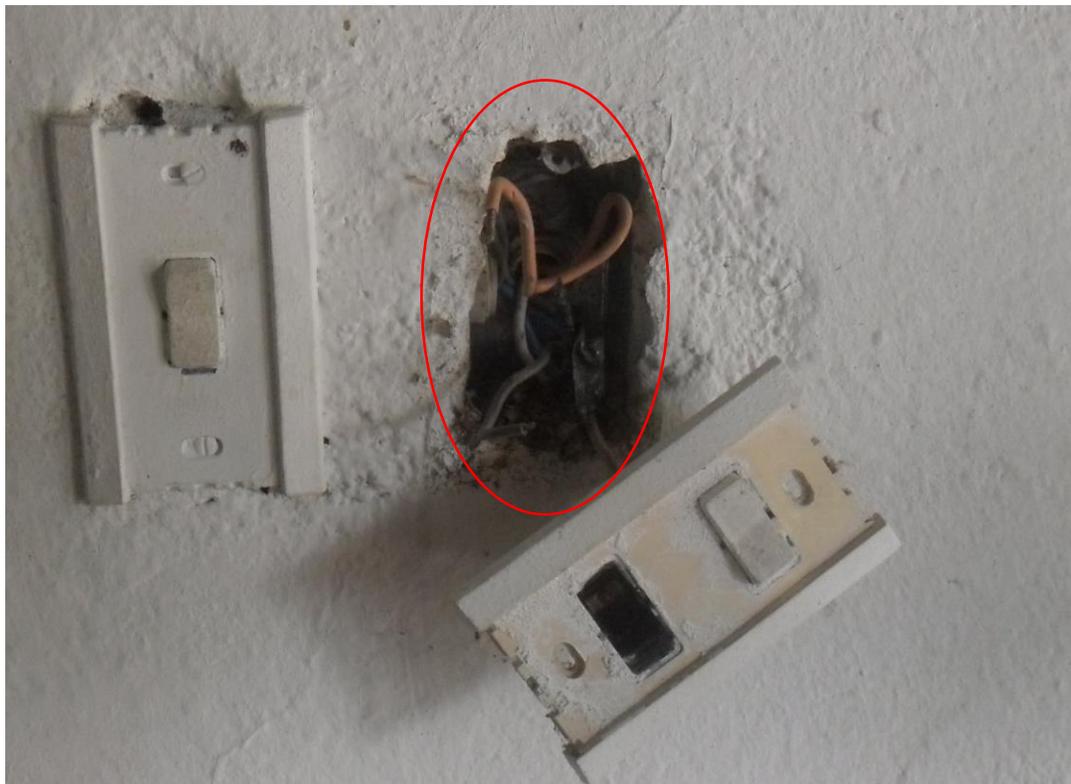
Figura 34. Interruptor en mal estado

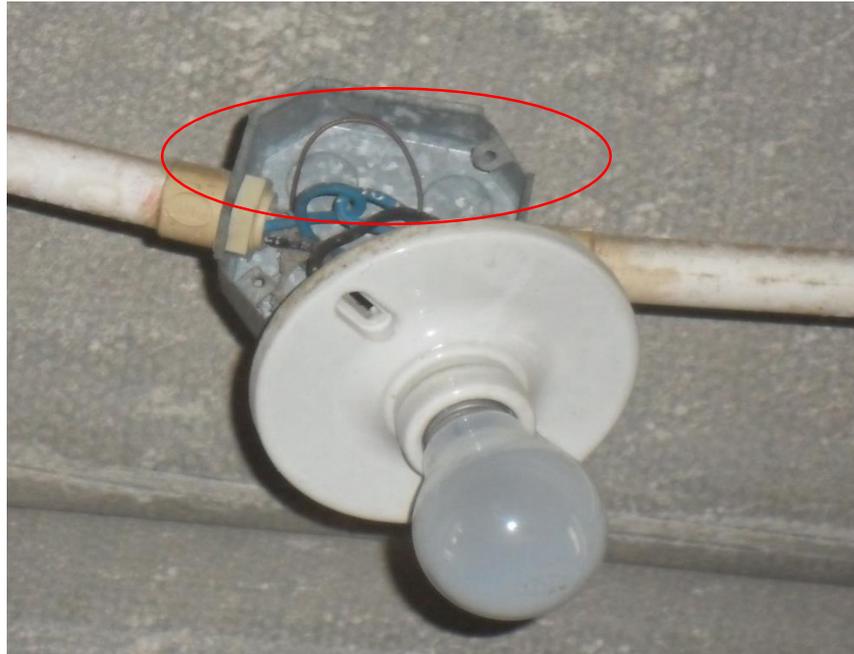
Figura 35. Salidas de iluminación en mal estado y fuera de servicio

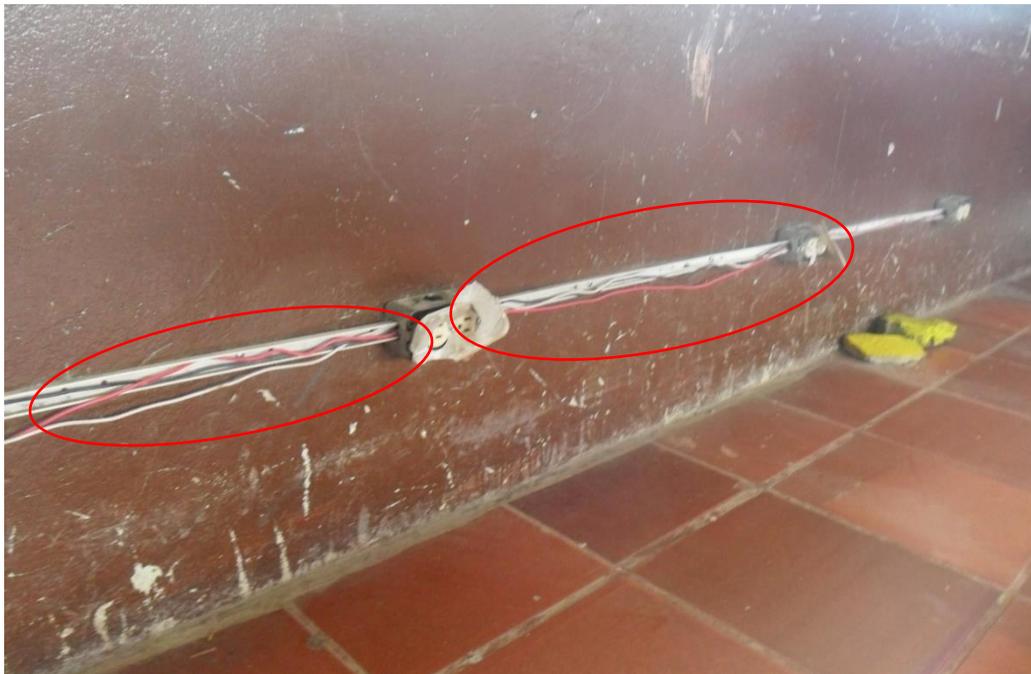
TOMACORRIENTES			
Revisar los tomacorrientes y alumbrado exigidos para el equipo mecánico.	210-63, 210-70 (c)	NCMG	No existe iluminación en la institución
Verificar que los tomacorrientes de cuartos de baños y azoteas tengan protección GFCI.	210-8 (b)	NCMG	Los tomacorrientes en las zonas húmedas son tomacorrientes normales.
CANALIZACIONES			
Verificar que todos los conductores y conexiones estén dentro de canalizaciones de metal u otro material identificado como adecuado para esas condiciones de uso, y revisar que estas no contengan salientes u otros elementos que puedan dañar el aislamiento de los conductores.	605-3	NCG	El incumplimiento se presenta debido a que estas canalizaciones no son metálicas, son de plástico por ello perdieron su tapa protectora y los conductores se encuentran por fuera de ella. Ver figura 36

Figura 36. Canalizaciones en mal estado

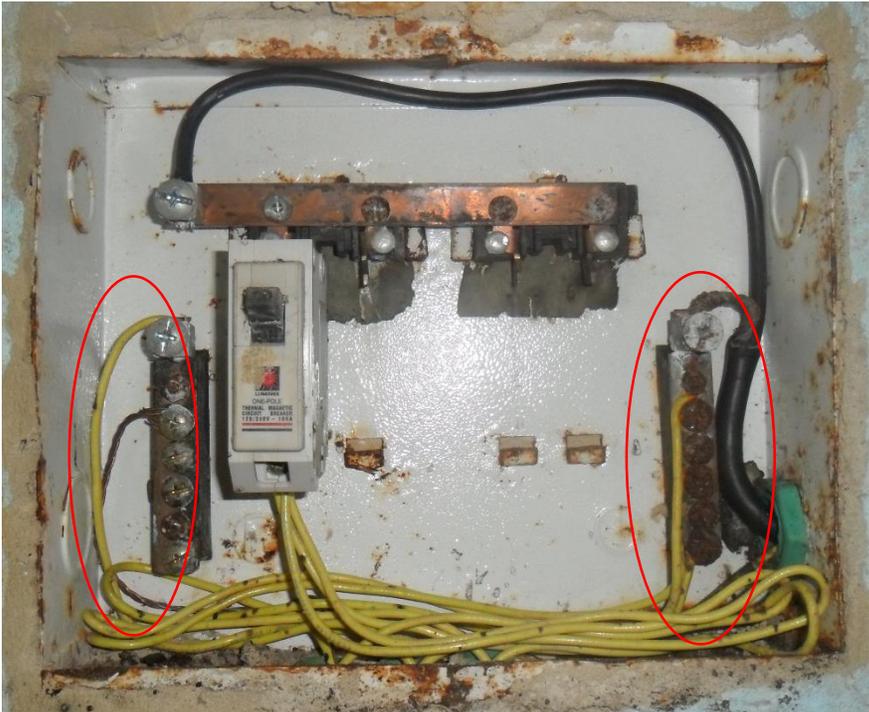
Figura 37. Violación del código de colores

- Hacer mantenimiento preventivo a la instalación para corregir empalmes así evitar daños futuros.
- En los tableros en los cuales no se cumple con el código de colores se recomienda rotularlos.

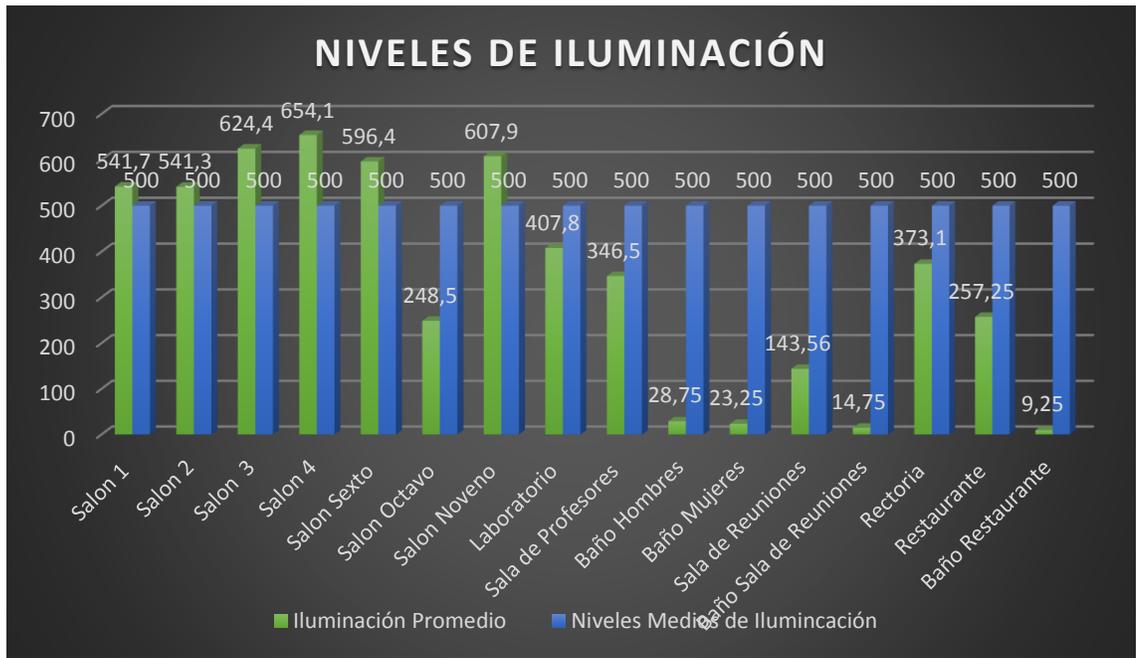
Figura 38. Niveles de iluminación

Nota: El valor de eficiencia energética para los salones da cero ya que la luminarias no sirven por lo tanto su potencia es cero. También hay que tener en cuenta que el día y la hora de la medición de estos puntos no garantizan que las medidas siempre sean las mismas dado que este día era un día soleado este día fue el 24 de Octubre de 2015 a las 10:30 am.
