REALIZACIÓN DE UNA INSPECCIÓN ELÉCTRICA EN LA INSTITUCIÓN  
EDUCATIVA EMPRESARIAL DE DOSQUEBRADAS, APOYADA EN EL RETIE Y  
LA NTC 2050

UNIVERSIDAD TECNOLÓGICA DE PEREIRA  
FACULTAD DE TECNOLOGÍAS  
TECNOLOGÍA ELÉCTRICA  
PEREIRA / RISARALDA  
2016

Proyecto de grado  
Para optar al título de  
Tecnólogo en Electricidad.

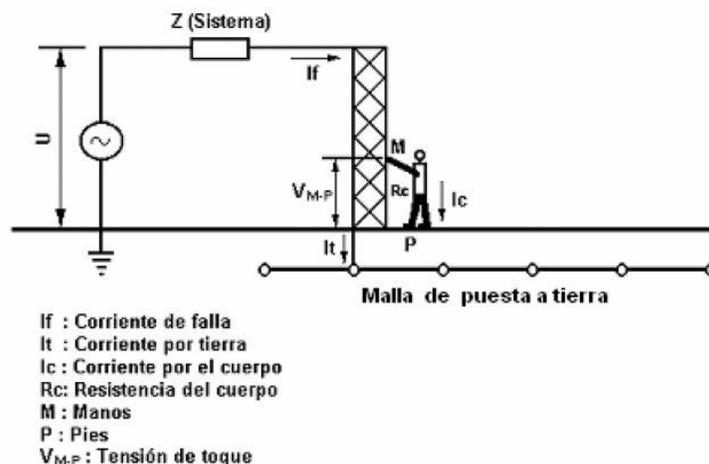
**Figura 6. Exposición a Tensión de contacto**

**Tensión de contacto.** Diferencia de potencial que durante una falla se presenta entre una estructura metálica puesta a tierra y un punto de la superficie del terreno a una distancia de un metro como se muestra en la **Figura 6**, Esta distancia horizontal es equivalente a la máxima que se puede alcanzar al extender un brazo. Las posibles causas pueden ser:

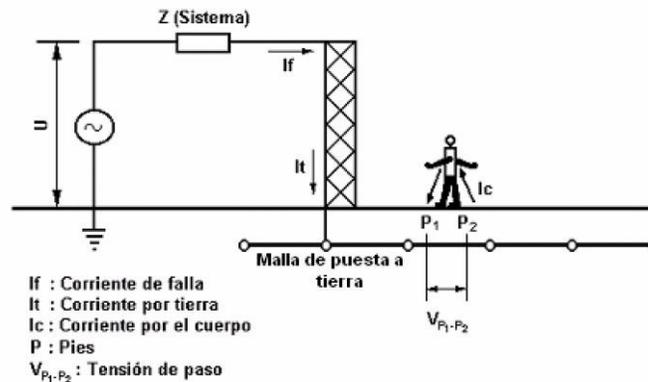
**Figura 7. Exposición a tensión de paso.**

**Tensión de paso.** Diferencia de potencial que durante una falla se presenta entre dos puntos de la superficie del terreno, separados por una distancia de un paso (aproximadamente un metro) ver **Figura 7**. Las posibles causas pueden ser (3):

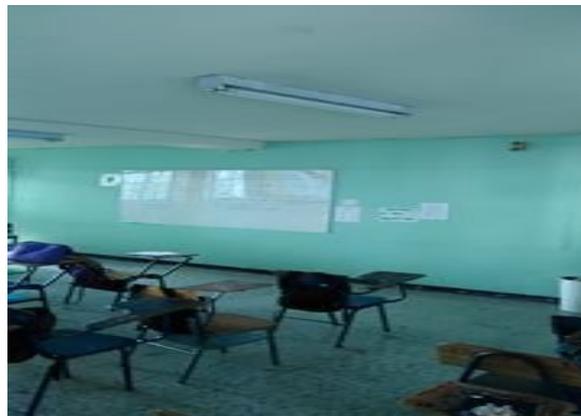
**Figura 10. Tablero aula 12.**

ARTICULO	20° numeral 23.1.4	
ITEM	Un tablero debe tener adherida de manera clara, permanente y visible, mínimo la siguiente información: a. Tensión(es) nominal(es) de operación. b. Corriente nominal de alimentación. c. Número de fases. d. Número de hilos (incluyendo tierras y neutros). e. Razón social o marca registrada del productor, comercializador o importador. f. El símbolo de riesgo eléctrico. g. Cuadro para identificar los circuitos. h. Indicar, de forma visible, la posición que deben tener las palancas de accionamiento de los interruptores, al cerrar o abrir el circuito. i. Todo tablero debe tener su respectivo diagrama unifilar actualizado.	
	Diagnóstico	Observaciones
Tablero aula 5	_____	#1. EL tablero de distribución del aula 5 tiene un candado el cual no se permitió abrir. <b>Figura 8</b>
Tablero aula 12	_____	#2. EL tablero de distribución del aula 12 tiene un candado el cual no permitieron abrir. <b>Figura 10</b>

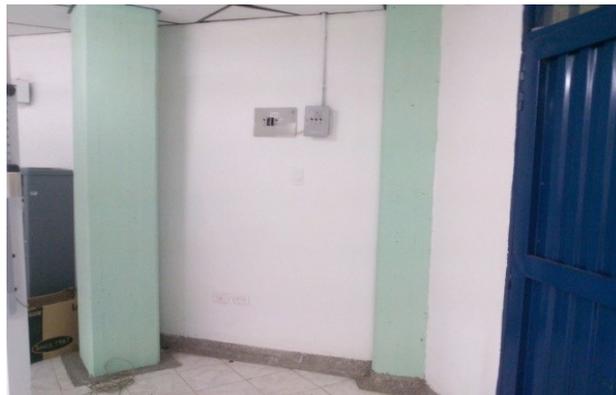
**Figura 16. Tablero Cafetería.**

ARTICULO	20° numeral 23.1.1	
Tablero Cafetería	No cumple	En la <b>Figura 16</b> se observa que el tablero no tiene tapa y las partes energizadas están expuestas
Tablero Gimnasio	Cumple	<b>Figura 18</b>
Tablero Cruz Roja	Cumple	<b>Figura 20</b>
Tablero principal.	No cumple	En la <b>Figura 22</b> se observa que las partes energizadas están expuestas
Tablero auxiliar principal 1.	Cumple	<b>Figura 24</b>
Tablero auxiliar principal 2.	Cumple	<b>Figura 24</b>
Tablero sala de profesores.	Cumple	<b>Figura 26</b>

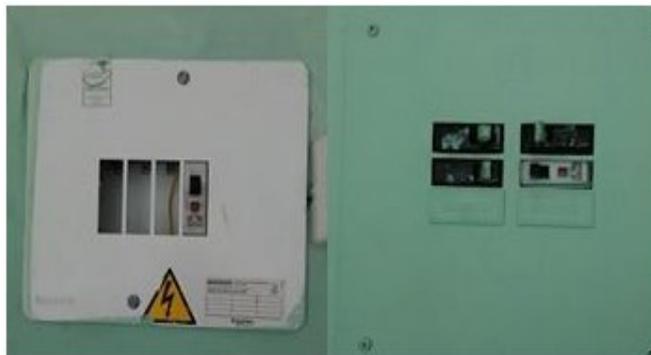
**Figura 20. Tablero Cruz Roja.**

ARTICULO	20° numeral 5.2 RETIE / 373-4 NTC2050	
ITEM	Las aberturas no utilizadas de las cajas, canalizaciones, canales auxiliares, gabinetes, carcasas o cajas de los equipos, se deben cerrar eficazmente para que ofrezcan una protección similar a la pared del equipo.	
	Diagnóstico	Observaciones
Tablero aula 5	_____	#1. EL tablero de distribución del aula 5 tiene un candado el cual no se permitió abrir. <b>Figura 8</b>
Tablero aula 12	_____	#2. EL tablero de distribución del aula 12 tiene un candado el cual no permitieron abrir <b>Figura 10</b>
Tablero Laboratorio de química	Cumple	<b>Figura 12</b>
Tableros Sala de TICs	Cumple	<b>Figura 14</b>
Tablero Cafetería	No cumple	En la <b>Figura 16</b> se observa que el tablero está completamente abierto
Tablero Gimnasio	No cumple	En la <b>Figura 18</b> se observa que el tablero tiene 3 espacios libres y no están cubiertos por la tapa correspondiente
Tablero Cruz Roja	Cumple	<b>Figura 20</b>

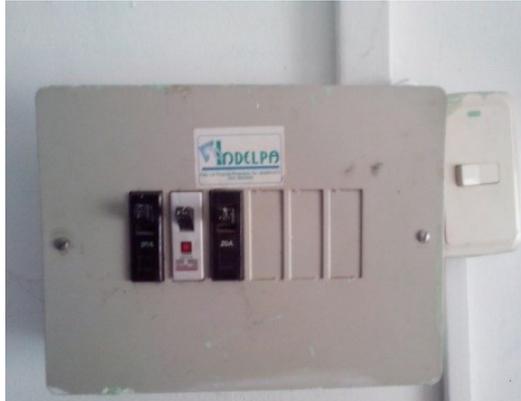
**Figura 22. Tablero Principal**

Tablero principal.	No cumple	En la <b>Figura 22</b> se observa que el tablero de distribución no es el indicado.
Tablero auxiliar principal 1.	Cumple	<b>Figura 24</b>
Tablero auxiliar principal 2.	Cumple	<b>Figura 24</b>
Tablero sala de profesores.	Cumple	<b>Figura 26</b>

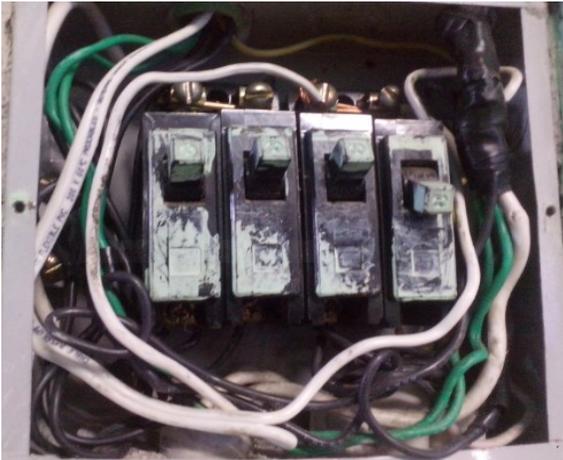
**Figura 29. Tablero de sala de tics descubierto**

Verificar que todos los conductores de un circuito estén agrupados.	300-3 (a) y (b) NTC 2050 PAG (180)	NCMG	Los conductores de un mismo circuito no se encuentran agrupados <b>Figura 29</b>
<b>USO DE CANALIZACIONES Y BANDEJAS</b>			
Verificar la continuidad e integridad de las canalizaciones y encerramientos metálicos.	300-10 NTC 2050 PAG(185)	NCL	Se cuenta con canalización metálica para las salas de sistemas.
Verificar la ocupación de conductores en las canalizaciones.	300-17 NTC 2050 PAG (188)	NCMG	En el tablero principal no se logra identificar un ducto por el cual pasan sus conductores ya que posee una caja muy grande y gran parte del cableado va a través de paredes.

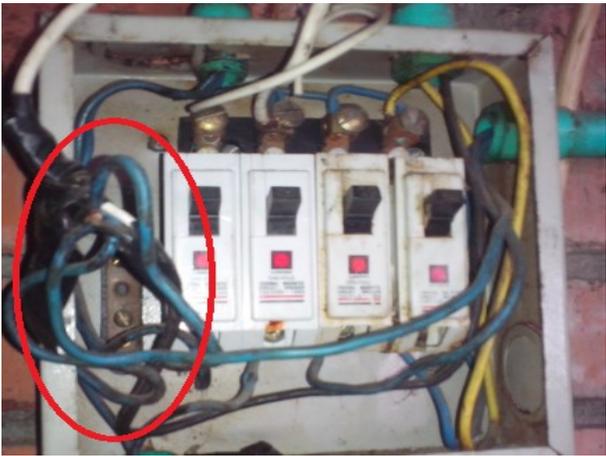
**Figura 32. Tablero Cruz Roja descubierto**

Tablero Cruz Roja	Cumple	<b>Figura 32</b>
Tablero principal.	No cumple	En la <b>Figura 33</b> se observa que las partes externas del panel del tablero están sólidamente a tierra pero esta no está en buenas condiciones, además no cuenta con una señalización de la puesta a tierra
Tablero auxiliar principal 1.	No cumple	En la <b>Figura 34</b> se observa que las partes externas del panel del tablero no están sólidamente a tierra y tampoco se señala la puesta a tierra
Tablero auxiliar principal 2.	Cumple	<b>Figura 35</b>
Tablero Sala de profesores.	No cumple	En la <b>Figura 36</b> se observa que las partes externas del panel del tablero no están sólidamente a tierra ni señalizadas.

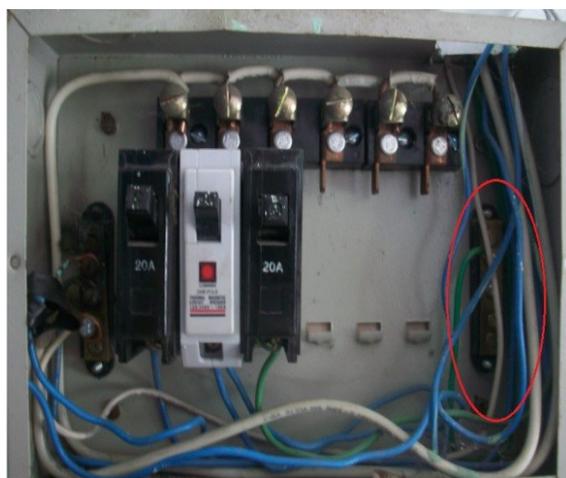
**Figura 34. Tablero auxiliar principal 1**

ARTICULO	20° numeral 23.1.3 RETIE	
ITEM	Cada conductor que se instale en el tablero, debe conectarse mediante terminal que puede ser a presión o de sujeción por tornillo.	
	Diagnóstico	Observaciones
Tablero aula 5	_____	#1. EL tablero de distribución del aula 5 tiene un candado el cual no se permitió abrir. <b>Figura 8</b>
Tablero aula 12	_____	#2. EL tablero de distribución del aula 12 tiene un candado el cual no permitieron abrir. <b>Figura 10</b>
Tablero Laboratorio de química	Cumple	<b>Figura 28</b>
Tableros Sala de TICs	Cumple	<b>Figura 29</b>
Tablero Cafetería	Cumple	<b>Figura 30</b>
Tablero Gimnasio	Cumple	#4. EL tablero de distribución del gimnasio del lado izquierdo no se pudo abrir ya que no fue posible por la estructura como se puede observar. <b>Figura 31</b>
Tablero Cruz Roja	Cumple	<b>Figura 32</b>
Tablero principal.	Cumple	<b>Figura 33</b>
Tablero auxiliar principal 1.	Cumple	<b>Figura 34</b>

ARTICULO	20° numeral 23.1.3 RETIE / 210-5, 310-12 NTC 2050	
ITEM	El alambrado del tablero debe cumplir el código de colores.	
	Diagnóstico	Observaciones
Tablero aula 5	_____	#1. EL tablero de distribución del aula 5 tiene un candado el cual no se permitió abrir. <b>Figura 8</b>
Tablero aula 12	_____	#2. EL tablero de distribución del aula 12 tiene un candado el cual no permitieron abrir. <b>Figura 10</b>
Tablero Laboratorio de química	Cumple	<b>Figura 28</b>
Tableros Sala de TICs	Cumple	<b>Figura 29</b>
Tablero Cafetería	Cumple	<b>Figura 30</b>
Tablero Gimnasio	Cumple	<b>Figura 31</b>
Tablero Cruz Roja	Cumple	<b>Figura 32</b>
Tablero principal.	No cumple	En la <b>Figura 33</b> se observa que el alambrado del tablero no cumple con el código de colores ya que las fases se están representando con colores como blanco y negro.
Tablero auxiliar principal 1.	Cumple	<b>Figura 34</b>
Tablero auxiliar principal 2.	Cumple	<b>Figura 35</b>

Tablero principal.	Cumple	<b>Figura 33</b>
Tablero auxiliar principal 1.	Cumple	<b>Figura 34</b>
Tablero auxiliar principal 2.	Cumple	<b>Figura 35</b>
Tablero sala de profesores.	Cumple	<b>Figura 36</b>

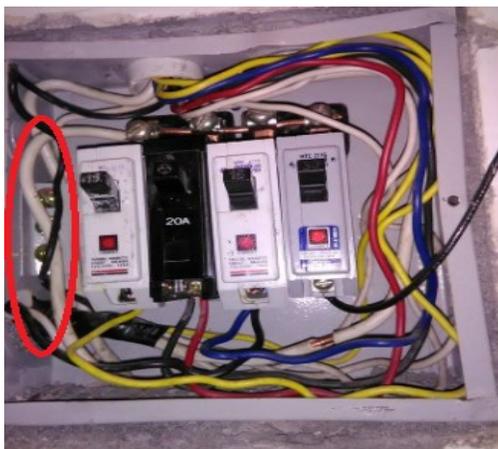
**Figura 35. Tablero auxiliar principal 2**

Tablero auxiliar principal 2.	Cumple	<b>Figura 35</b>
Tablero sala de profesores	Cumple	<b>Figura 36</b>

Tablero auxiliar principal 2.	Cumple	<b>Figura 35</b>
Tablero sala de profesores.	Cumple	<b>Figura 36</b>

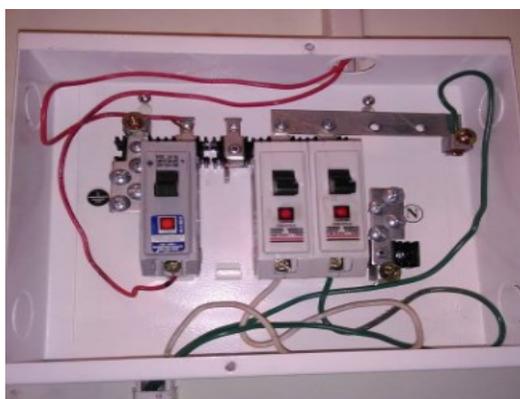
**Figura 36. Tablero sala de profesores descubierto.**

Tablero sala de profesores	No cumple	En la <b>Figura 36</b> se observa que el alambrado del tablero no cumple con el código de colores ya que el neutro se está representando con un color amarillo

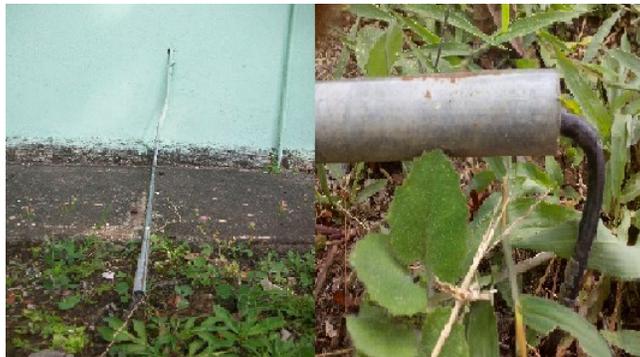
**Figura 41. Puesta a tierra física de la institución.**

Aspecto	Artículo RETIE-NTC 2050	Tipo de No conformidad	Observaciones - Ubicación de evidencia
<b>PUESTA A TIERRA</b>			
Verificar la aplicabilidad de este aspecto	Artículo 15 RETIE (PAG 96)	NCG	Se puede encontrar un sistema de puesta a tierra física, la cual llega al tablero principal a través de muros. <b>Figura 41.</b>  No se conoce la resistividad del terreno.

**Sistema de puesta a tierra de la institución.** Se observa que el conductor que va enterrado a la tierra física, tiene cierta inclinación que podría causar el rompimiento de dicho conductor.

Es recomendable instalar una carcasa sobre el sistema de puesta a tierra para protegerle de fuerzas físicas externas Ver **Figura 41**

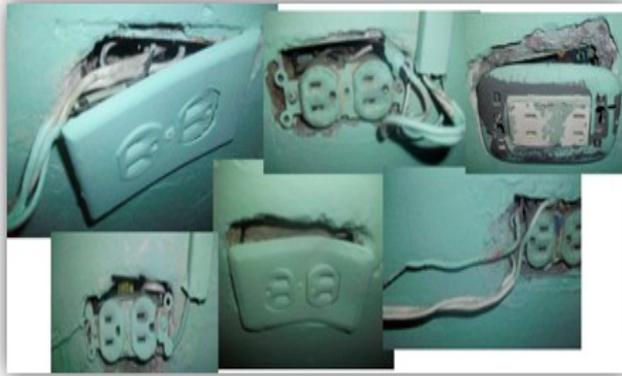
**Figura 46. Instalación eléctrica irregular.**

**Tomacorrientes en aulas de clases.** En varios salones de clases se encontraron tomacorrientes con diferentes fallas en su instalación (mal montaje), así: Ver **Figura 46.**

- Algunos tomacorrientes están sin tapa con sus partes energizadas expuestas las cuales están al alcance de las personas que allí laboran y puede correr riesgo su integridad física.
- Tienen empalmes que alimentan a la vez otros tomacorrientes para conectar los televisores donde dichos empalmes salen de tomacorrientes en mal estado que exponen una parte de sus conductores.
- Tomacorrientes que no están sujetos a la pared (mal montaje), por lo cual se exhiben sus partes energizadas lo que por descuido u ociosidad pueden ser alcanzadas por las personas que allí habitan (personal activo y estudiantes) provocando un accidente.
- Se encuentran tomacorrientes que están sobrepuestos y presentan aberturas inutilizadas en las cajas, además con envolturas de dulces adentro lo que aumenta las posibilidades de algún riesgo eléctrico.

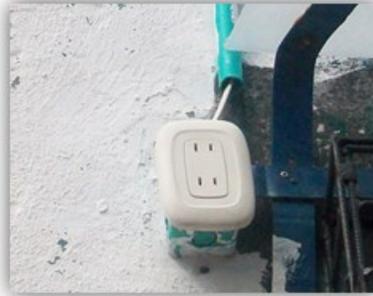
**Figura 49. Equipo eléctrico inadecuado.**

Ver **Figura 49**.

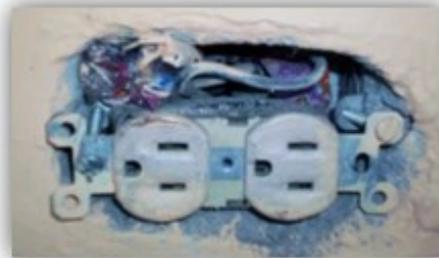
**Figura 50 . Equipo eléctrico en mal estado.**

**Pasillo en frente de la biblioteca.** Se encuentra un tomacorriente que exhibe sus partes energizadas con empaques de plástico de dulces. Dicho tomacorriente por un descuido u ociosidad puede ser alcanzado por las personas que allí laboran (personal activo y estudiantes) provocando posibles accidentes. Ver **Figura 50**

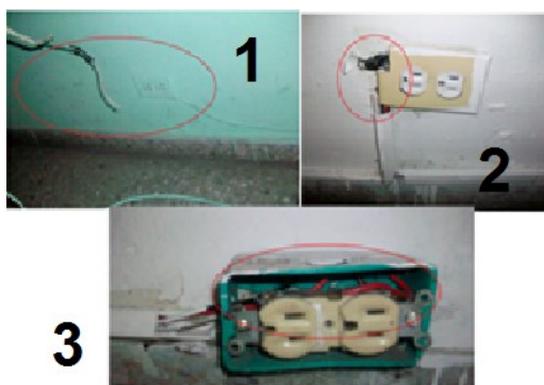
**Figura 51.** Estado del equipo eléctrico inadecuado.

1. En la **Figura 51** con el numero 1 marcado, se puede observar que el tomacorriente tiene un empalme con un cable el cual queda alimentado sin ningún uso. Dicho cable es un riesgo para las personas que allí laboren ya que por descuido u ociosidad se puede llegar a tener contacto directo con él.
2. En la **Figura 51** con el numero 2 marcado, el tomacorriente con cableado expuesto (elemento en mal estado).
3. En la **Figura 51** con el numero 3 marcado tomacorriente con caja plástica con cableado expuesto (mal montaje).

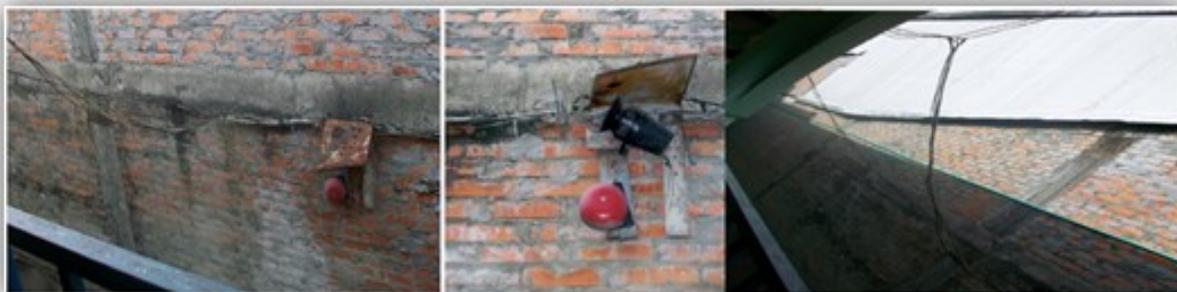
**Figura 52.** Montaje del equipo eléctrico inadecuado.

**Salida izquierda pasillo primer piso.** Se observa que hay un timbre puesto a la intemperie que tiene varios cables expuestos al medio ambiente, para esto se recomienda pasar el cableado por tuberías que puedan resistir el medio esto podría ser un riesgo para la red eléctrica y los equipos del colegio debido al agua lluvia. Ver **Figura 52**.

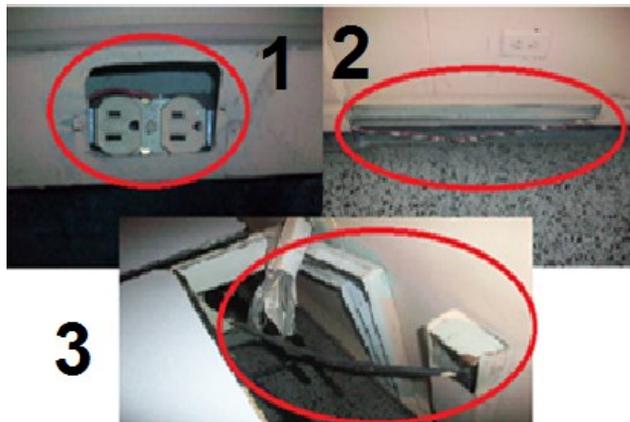
**Figura 53. Instalación eléctrica en mal estado.**

**Sala de sistemas.** Instalaciones en mal estado (falta de mantenimiento), en las canaletas se pueden observar los cables expuestos, también se puede ver que algunos tomacorrientes están desprendidos y exhiben sus cables energizados, el uso de extensiones multitomas sobrecarga del sistema. Ver **Figura 53**

1. En la **Figura 53** la imagen con el numero 1 marcado, tomacorriente desprendido.
2. En la **Figura 53** la imagen con el numero 2 marcado, una canaleta interrumpida con cables exhibidos.
3. En la **Figura 53** la imagen con el numero 3 marcado, Una canaleta mal instalada o deteriorada.

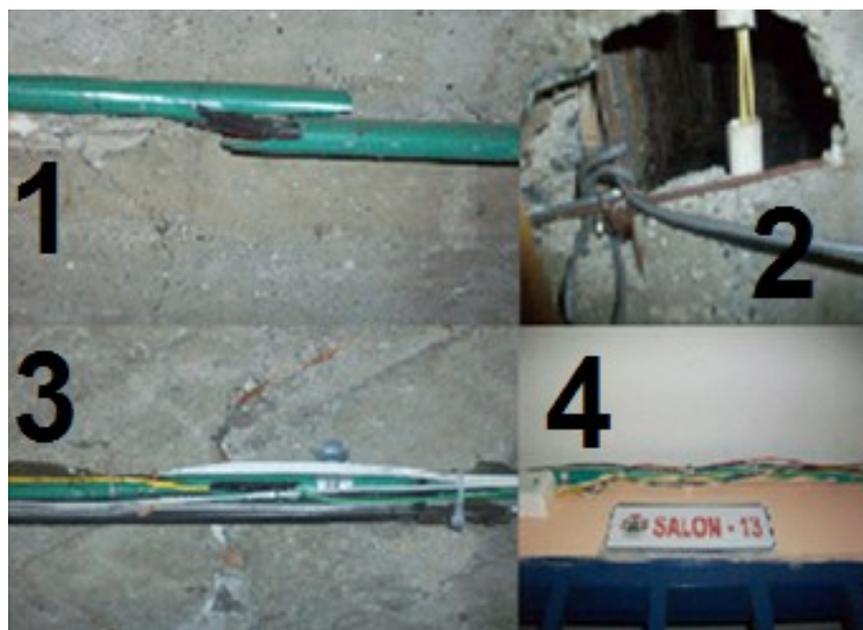
**Figura 54. Estado del equipo eléctrico**

**Pasillos.** En los pasillos del colegio se pueden encontrar tuberías internas y externas de la estructura en mal estado con cableado expuesto.

Se encuentran conductores sin tubería, empalmados y sostenidos por amarras a tubos ver **Figura 54**.

1. En la **Figura 54** la imagen con el numero 1 marcado, una tubería externa rota con cableado exhibido al ambiente.
2. En la **Figura 54** la imagen con el numero 2 marcado, tubería interna discontinua con cableado exhibido.
3. En la **Figura 54** la imagen con el numero 3 marcado, cables empalmados y sin tubería.
4. En la **Figura 54** la imagen con el numero 4 marcado, cableado expuesto al medio sin tubería.

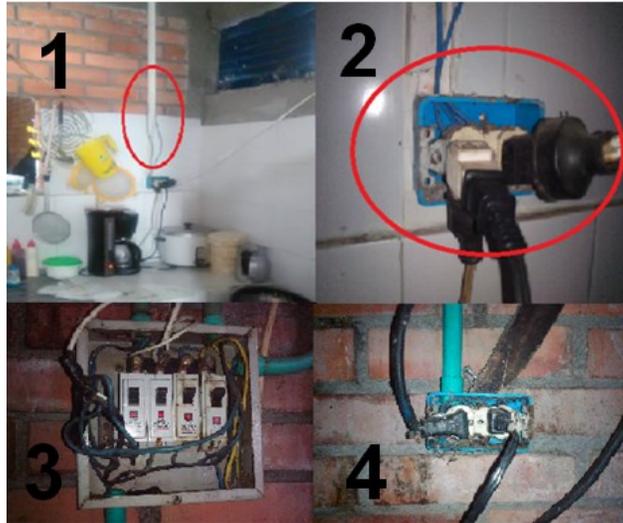
**Figura 55. Instalación Eléctrica mal instalada o en mal estado.**

**Cafetería.** En la cafetería se encuentra un tomacorriente azul de plástico el cual no tiene tapa y una parte de su cableado esta por fuera de la tubería, también tiene demasiadas cargas conectadas a través de extensiones. Por otro lado dicho tomacorriente está instalado cerca del fregadero, lo cual es un riesgo ya que el tomacorriente debe ser con protección GFCI debido a la humedad que allí se encuentra.

Hay un tablero de distribución accesible para cualquier persona (falta de acciones para delimitar manipulación de los equipos); no presenta un encerramiento de las partes energizadas (partes energizadas expuestas); no presenta avisos visibles que adviertan el riesgo presente e identifique el equipo (falta de simbología y señalización de seguridad). Ver **Figura 55**.

1. En la **Figura 55** la imagen con el numero 1 marcado, tomacorriente con parte de cableado por fuera de la tubería.
2. En la **Figura 55** la imagen con el numero 2 marcado, tomacorriente sin protección GFCI y con cableado expuesto al medio.
3. En la **Figura 55** la imagen con el numero 3 marcado, tablero de distribución con partes energizadas expuestas (mal montaje).
4. En la **Figura 55** la imagen con el numero 4 marcado, tomacorriente sin tapa y con alto nivel de suciedad.

Sellar o reubicar correctamente los tableros de distribución ya que varios de ellos están en lugares comunes donde hay presencia constante de personal y estudiantes. De esta manera se evitaran accidentes por contacto directo. En su defecto si estos tableros están deteriorados deben ser reemplazados por tableros que cumplan con las normas de seguridad estipuladas anteriormente.

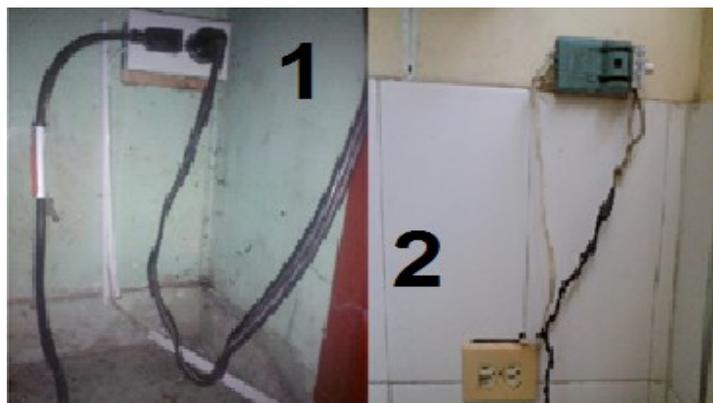
**Figura 56. Instalación eléctrica y equipos inadecuados.**

**Cocinas sala de profesores y gimnasio.** Se pueden encontrar tomacorrientes con instalación irregular Ver **Figura 56**.

1. En la **Figura 56** la imagen marcada con el número 1. Tomacorriente con la tubería rota que expone su cableado al exterior y puede llegar a ser un riesgo para las personas que allí habiten.
2. En la **Figura 56** la imagen marcada con el número 2. Se ve un tomacorriente el cual tiene un empalme a una cuchilla para controlar una estufa eléctrica y optimizar el uso de tomacorrientes lo cual no cumple con las normas eléctricas estipuladas.

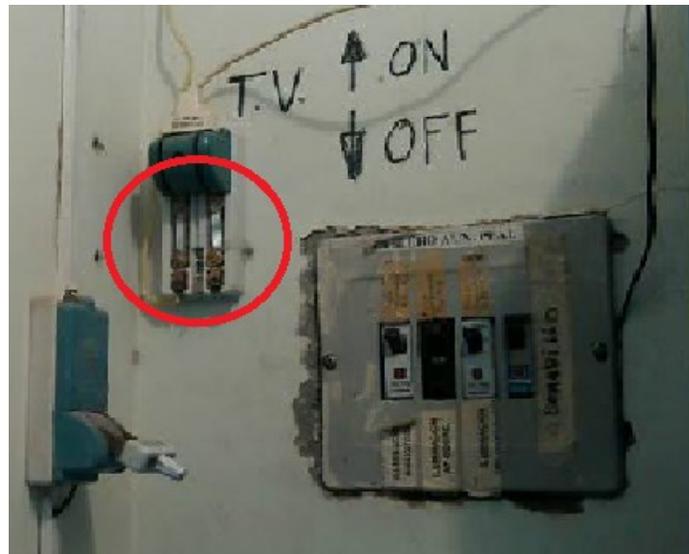
**Figura 57.** Instalación eléctrica.

**Cuarto eléctrico.** Es recomendable no usar cuchillas eléctricas ya que las láminas en la parte inferior de ella (Parte seleccionada en rojo), al sufrir una sobrecorriente o cortocircuito, a largo plazo empiezan a deteriorasen a causa de la corriente que allí transita la cual genera un calor que deforma dichas placas, entonces se convierte en algo dispendioso ya que se deben reemplazar por otras cada vez que se salgan de funcionamiento y muchas veces no se tienen a la mano para ser reemplazadas y es mucho tiempo el que se puede perder para que la instalación sea nuevamente puesta en marcha.

Para esta necesidad (línea de televisores) es recomendable reemplazar la cuchilla eléctrica por interruptores electromagnéticos ya que si se llega a sufrir una sobrecorriente o cortocircuito el interruptor simplemente se cambiara de estado ha desactivado (OFF) y para rehabilitar el servicio simplemente se debe cambiar el estado del interruptor (ON) Ver **Figura 57**.
