INSPECCION ELECTRICA Y LUMINICA A LA INSTITUCION EDUCATIVA ITESAR SEDE PEDRO
JOSE RIVERA MEJIA

UNIVERSIDAD TECNOLÓGICA DE PEREIRA
FACULTAD DE TECNOLOGÍA
PROGRAMA DE TECNOLOGÍA ELÉCTRICA
PEREIRA
2016

Proyecto de grado
Para optar al título de
Tecnólogo en Electricidad

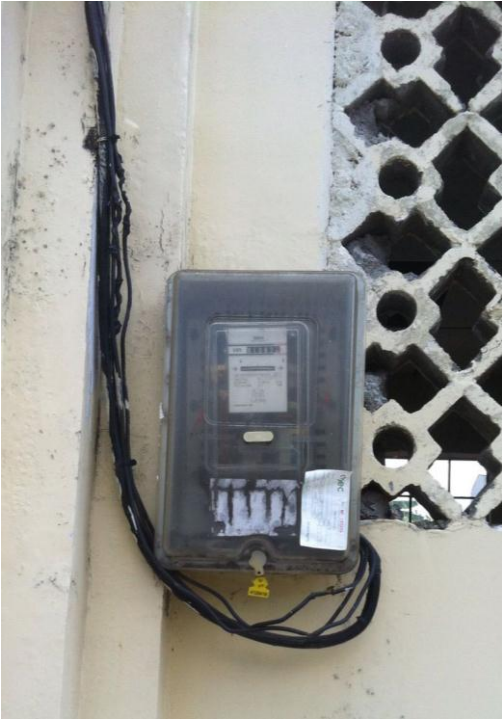
Ilustración 6 ACOMETIDA

ASPECTO	ARTICULO	DICTAMEN	OBSERVACIONES – EVIDENCIA
Revisar el cálculo de la carga de la acometida y determinar el calibre mínimo de los conductores de la acometida.	NTC2050 220, 230-42	NO CUMPLE	No se cuenta con las memorias de cálculo del calibre de la acometida.
Revisar la capacidad nominal y calibre adecuados de los conductores de la acometida.	NTC2050 230-23, 230-31	NO CUMPLE	Las instalaciones no cuentan con datos que confirmen la capacidad nominal y el calibre de la acometida.
Verificar que los medios de desconexión de la acometida y los dispositivos de protección contra sobrecorriente estén localizados en el exterior o interior, lo más cerca posible del punto de entrada de los conductores de la acometida.	NTC2050 230-70, 230-91	NO CUMPLE	No se cuenta con un medio de desconexión general para todos los circuitos de la instalación.
Verificar que los medios de desconexión de la acometida estén agrupados, con un máximo de seis dispositivos en un solo lugar.	NTC2050 230-71, 384-16 (a)	NO CUMPLE	No se cuenta con un medio de desconexión.

Verificar que el equipo de acometida esté identificado como adecuado para el uso.	NTC2050 230-66	NO CUMPLE	No se tiene identificación y no cuenta con un rotulado de la acometida.
Revisar si hay equipo conectado al lado de alimentación del medio de desconexión de la acometida y la protección contra sobrecorriente.	NTC2050 230-82, 230-94	NO CUMPLE	No se cuenta con un medio de desconexión.

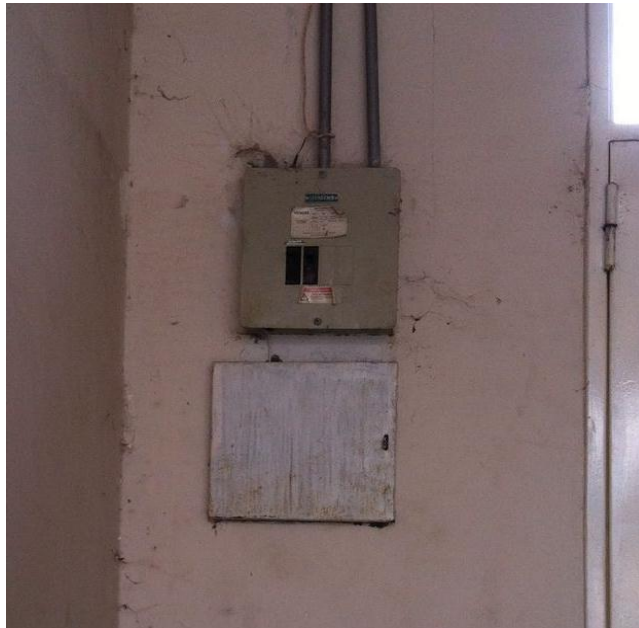
Ilustración 8 TABLERO GENERAL CARCASA

Verificar que los cables estén asegurados a los gabinetes y cajas de corte, o que se cumplan las condiciones para los cables con forro no metálico.	NTC2050 373-5	NO CUMPLE	Los tableros no cuenta con materiales que soporten la abrasión, ni otro material que los proteja contra cualquier fenómeno físico o natural, por otra parte los conductores no estaba bien sujetos a las cajas de derivación, ni en canaletas.
Verificar el espacio para alambrado y doblado en los gabinetes y cajas de corte.	NTC2050 373-6	NO CUMPLE	Ninguno de los tableros cumple con lo descrito en este ítem, ya que son demasiado pequeños y se observan gran cantidad de cables y muchos dobleces. Ilustración 9
Revisar que en los gabinetes y cajas de corte haya espacio adecuado para los	NTC2050 373-7 y 373-8	NO CUMPLE	En todos los tableros se observan gran cantidad de cables y varios

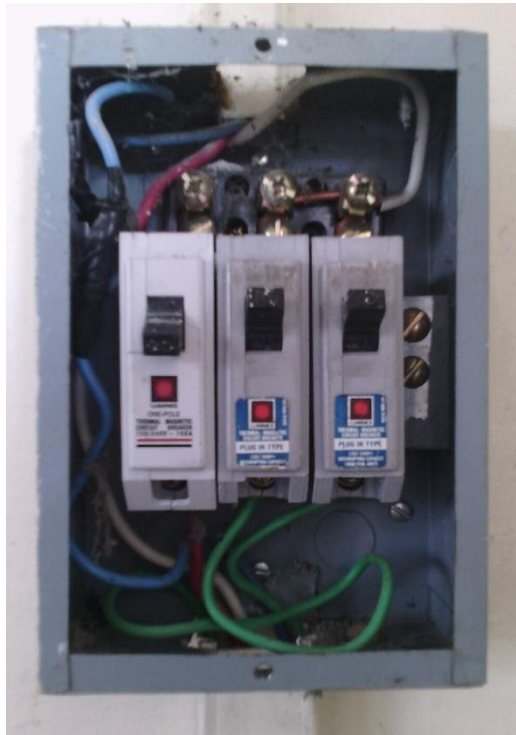
Ilustración 12 TABLERO 1 SALON 402

ASPECTO	ARTICULO	DICTAMEN	OBSERVACIONES – EVIDENCIA
Verificar que los tableros de distribución tengan adherida de manera clara, permanente y visible, por lo menos la siguiente información: Tensión (es) nominal (es) de operación, Corriente nominal de operación, Número de fases, Número de hilos (incluyendo tierras y neutros), Razón social o marca registrada del fabricante, el símbolo de riesgo eléctrico, Cuadro para identificar los circuitos.	Artículo 17, Numeral 9	NO CUMPLE	No se tiene visibilidad a las señales que nos indica el artículo ya sea su tensión nominal o el número de fases. Aunque en este tablero se logra visualizar las señalizaciones de riesgo eléctrico. Ilustración 13
Revisar que en los gabinetes y cajas de corte haya espacio adecuado para los conductores y para los empalmes y derivaciones, cuando los haya.	NTC2050 373-7 y 373-8	NO CUMPLE	Se observan varios empalmes, que no son debidamente elaborados. Ilustración 12

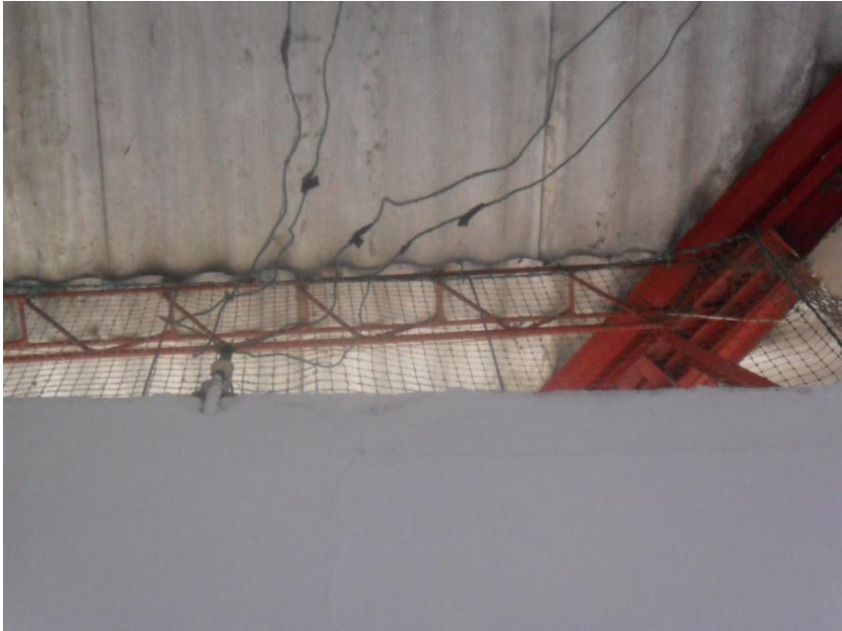
Ilustración 15 CONDUCTORES SIN DUCTOS

ASPECTO	ARTICULO	DICTAMEN	OBSERVACIONES – EVIDENCIA
Verificar que los métodos de alambrado usados sean apropiados para las condiciones del inmueble.	Capítulo 3 NTC 2050	NO CUMPLE	Se tienen conductores de circuitos ramales sobre cielo raso sin ningún tipo de tubería o protección, Ilustración 15 La mayoría de conductores que van a los tomacorrientes no son adecuados para soportar algún tipo de corrosión Ilustración 16
Revisar la protección apropiada contra sobrecorriente y las limitaciones sobre el número de dispositivos de sobrecorriente, de los paneles de distribución.	Sección 384-13 a 384-16 NTC2050	NO CUMPLE	No todos los paneles se encuentran rotulados con la adecuada información, los circuitos de los paneles de distribución no se encuentran identificados para su finalidad o uso
Revisar los conductores y la protección contra sobrecorriente, teniendo en cuenta las cargas continuas y no continuas, las cargas multisalidas y la capacidad de corriente y tamaño mínimos.	Sección 210-19, 210-20 NTC2050	NO CUMPLE	En el tablero general se observa un conductor de un calibre menor para el tipo de carga que alimenta, ya que en el circuito 7 de este, depende gran parte de la instalación.

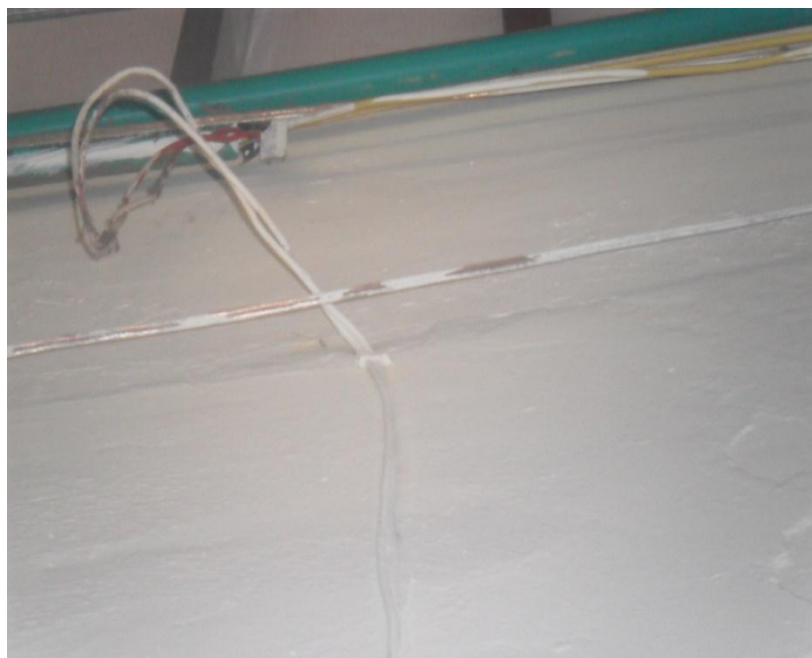
Ilustración 18 CANALIZACIONES PLASTICAS

Revisar las capacidades nominales apropiadas de los circuitos individuales y circuitos ramales multisalidas.	Sección 210-3 NTC2050	NO CUMPLE	La capacidad de corriente máxima del circuito 7 es de 60A pero este está manejando una corriente de aproximadamente 115A, cuando se encuentre a su capacidad máxima
Verificar que los conductores cumplan con el código de colores.	Sección 210-5, 310-12 NTC2050, Artículo 6° (3) (RETIE)	NO CUMPLE	Se tiene conductores de diferentes colores en los tomacorrientes y en los tableros, sin ningún tipo de identificación Ilustración 17
Revisar los tomacorrientes y alumbrado exigidos para el equipo mecánico.	Sección 210-63, 210-70, NTC2050	NO CUMPLE	No se cuenta con salidas para alumbrado en la mayoría de los baños Ilustración 21
Verificar que todos los conductores y conexiones estén dentro de canalizaciones de metal u otro material identificado como adecuado para esas condiciones de uso, y revisar que estas no contengan salientes u otros elementos que puedan dañar el aislamiento de los conductores.	Sección 605-3 NTC2050	NO CUMPLE	Para los circuitos ramales que se encuentran en canalizaciones superficiales, estas canalización no cuentan con salientes y otros elementos que puedan afectar el aislamiento de los conductores, el incumplimiento se presenta debido a que estas canalizaciones no son metálicas, son de plástico. Ilustración 18
