# **El Pasaje Hernández – El renacer del pasaje Comercial.**

**La revitalización de una manzana en el centro urbano de Bogotá, como caso de estudio El Pasaje Hernández, Manzana 07, Barrio la Catedral.**

**PONTIFICIA UNIVERSIDAD JAVERIANA  
FACULTAD DE ARQUITECTURA Y DISEÑO**

**Presentado para optar al título de Arquitecto.**

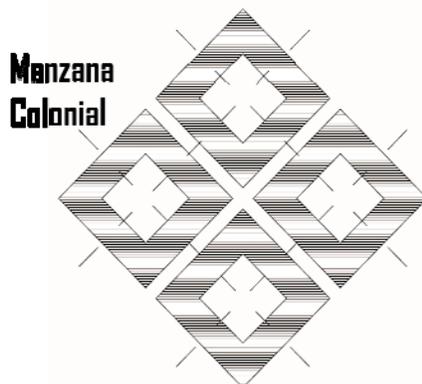
Figure 1 - Durante este periodo se puede observar como la manzana se dividía en 4 grandes lotes “cuarterones” construidos hacia la calle, el interior de la manzana es libre.

Figure 1 - Durante este periodo se puede observar como la manzana se dividía en 4 grandes lotes "cuarterones" construidos hacia la calle, el interior de la manzana es libre.

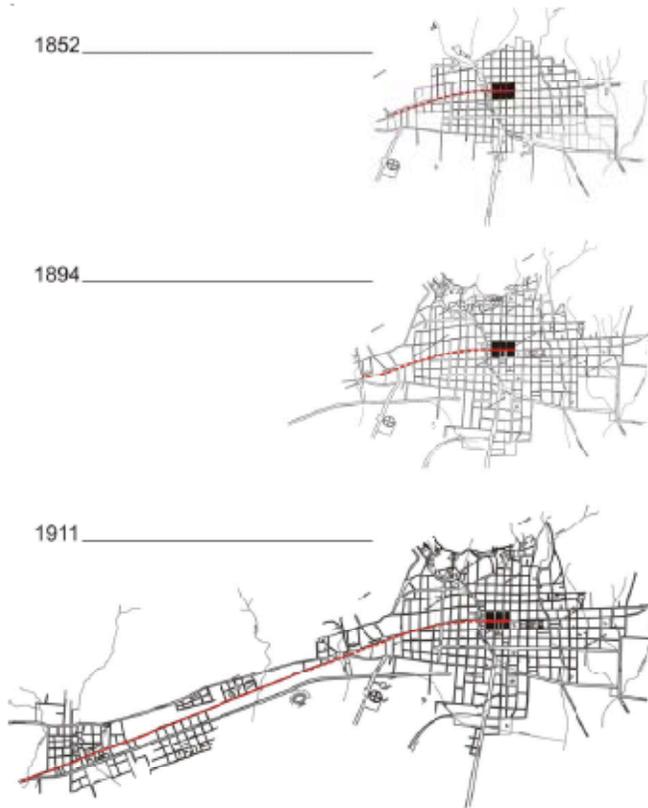
Crecimiento de Santa Fe de Bogotá entre 1852 y 1911.

Fuente: Planos original Museo de Bogotá. Tomado de Bogotá CD.

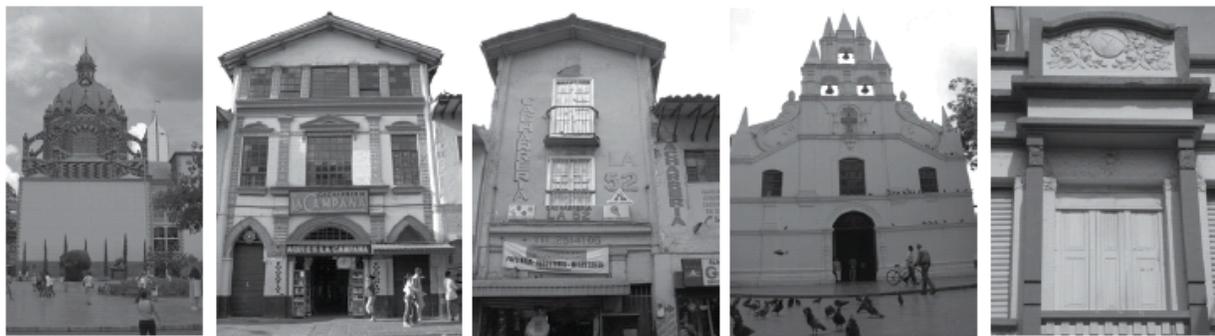
Algunos de los Edificios patrimoniales más representativos en el paseo peatonal Carabobo. Fuente Alcaldía de Medellín.

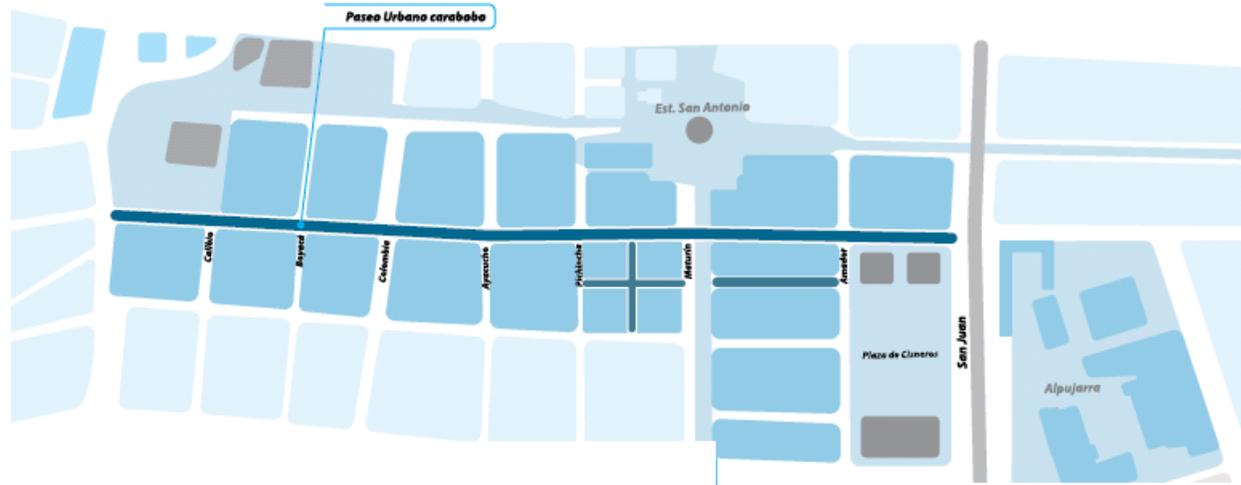
Esquema proyecto Eje paseo urbano Carabobo, Alcaldía de Medellín.

En Contexto, Carabobo es Un eje histórico de valor patrimonial y urbanístico y vía clave en el centro de la ciudad de Medellín que ahora aparece remozada luego de una intervención para crear una ruta peatonal a partir de un proyecto de largo alcance liderado por la alcaldía de Medellín, en manos de su alcalde Sergio Fajardo, quien ha insistido en el carácter múltiple de este proyecto: por un lado la repercusión urbanística y estética para la zona y por otro la mejora de la calidad de vida del peatón, un espacio para el encuentro y el disfrute de los ciudadanos.

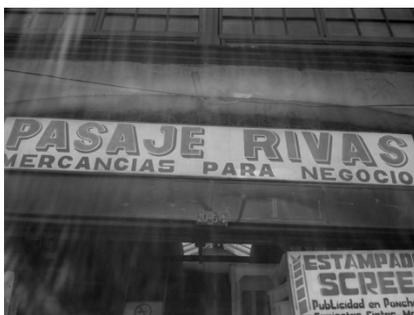
#### 1. Pasaje Rivas:

Inicialmente proyectado en los antiguos jardines del convento de la concepción, y esta ubicado en la Carrera 10 con calle 10ª, este es un angosto túnel con locales oscuros donde despachaban abogados , y existían residencias estudiantiles,. Posteriormente fue utilizado como deposito de la plaza de la concepción, este

equipamiento impacto el pasaje a tal punto de volverlo “popular” por cuanto los campesinos de otras regiones del país almacenaban sus productos en los primeros pisos y dormían en el hostel que funcionaba en el segundo piso, de tal manera que al día siguiente, madrugaban a vender sus productos a la plaza que quedaba justo en frente.

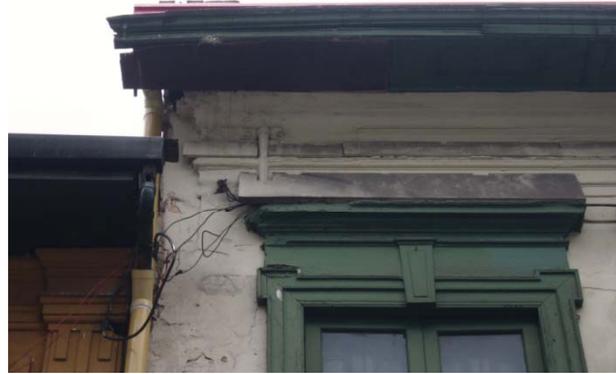
1

1- PLANO LOTEO, 2- DETALLE PARAMENTO EDIFICIO CON SU VECINO, 3 DETALLE PUERTA DE ACCESO CLAUSURADA, 4 – DETALLE BAJANTES AGUAS LLUVIAS E INSTALACIONES , 5 – DETALLE ESCALERA INTERIOR, 6 – DETALLE PUERTA INTERIOR.

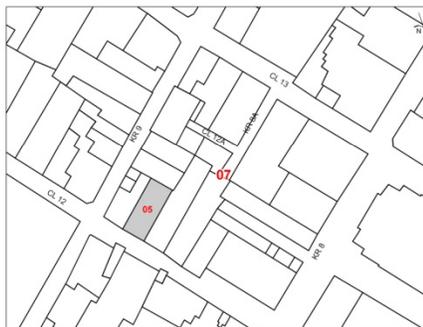
USO ORIGINAL	RESIDENCIAL	USO ACTUAL	COMERCIAL
TIPOLOGIA	TRANSICION	SIST. ESTRUCTURAL	MAMPOSTERIA ESTRUCTURAL
EST ADO DE CONSERVACION	MALO	MAT. CONSTRUCTIVOS.	MAMPOSTERIA, YESO, MADERA
PROPIETARIO	DESCONOCIDO	No. PISOS	2

Esta edificación actualmente sirve como comercio en los primeros pisos , pero en el segundo nivel su función aun no esta siendo explotada DEL TODO, el estado de conservación de esta edificación es malo producto de una serie de intervenciones en su fachada de han deteriorado su lectura original, aun conserva su estructura espacial de origen colonial, sus patios interiores han sido cubiertos, y el estado de las cubiertas es muy malo.

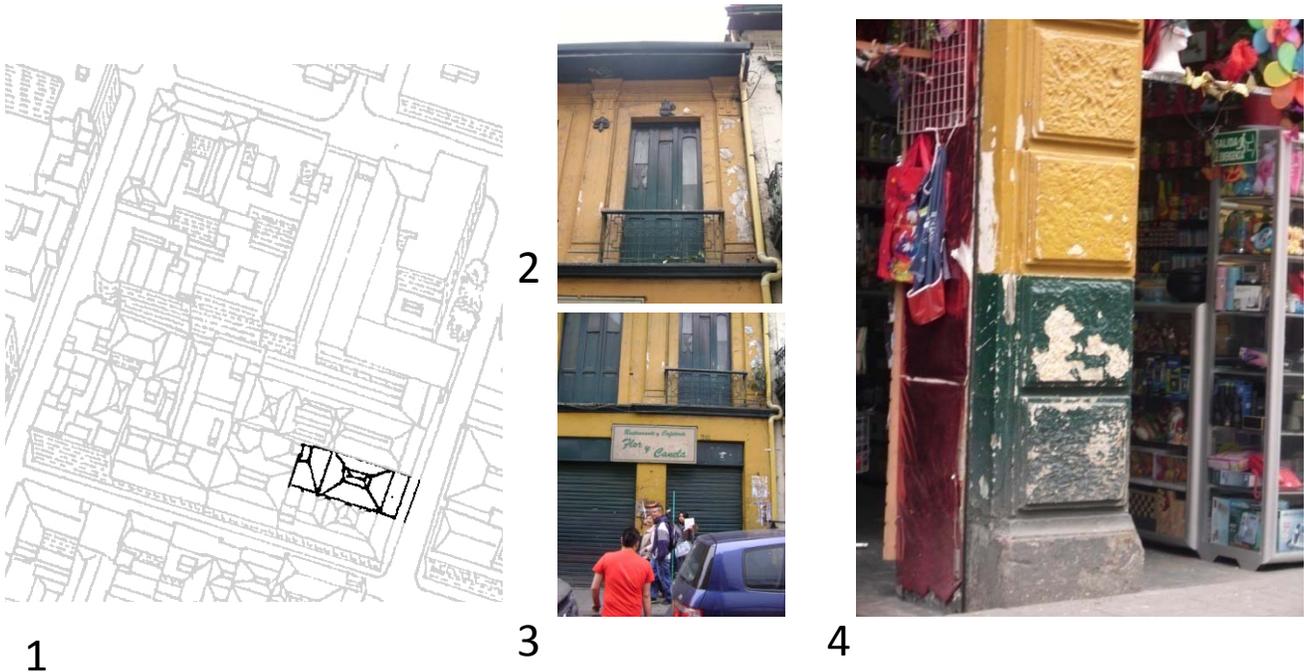
1- PLANO CUBIERTAS Y PATIOS, 2- DETALLE BALCON FACHADA EXTERIOR Y RAZANTE DEL EDIFICIO CON SU VECINO, 3 - DETALLE DE EL ESTADO DE LAS PUERTAS DE ACCESO A LOS COMERCIOS EN PRIMER PISO, 4- DETALLE DE BASE DE UNA COLMNA DEL BASAMENTO FACHADA EXTERIOR

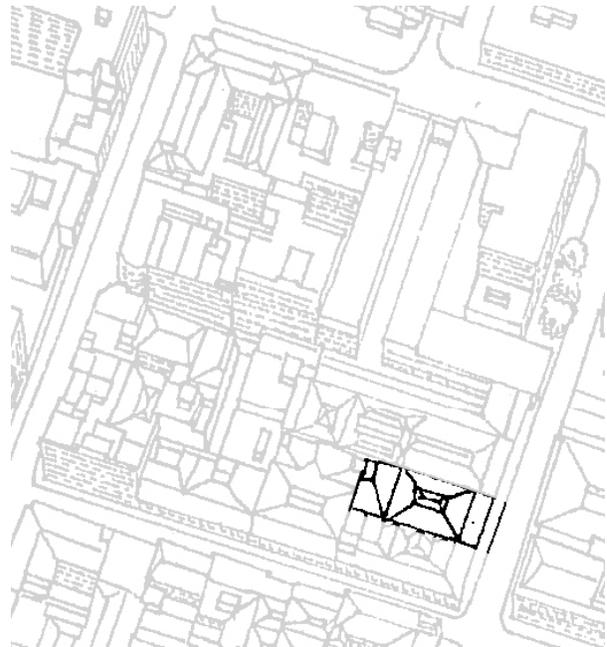
1- DETALLE REMATE DE ESQUINA , 2- DETALLE BALCON FACHADA EXTERIOR , 3, DETALLE DE BALCON EXTERIOR CON LA PUERTA VENTANA , 4- DETALLE DE BALCON EXTERIOR CON LA PUERTA VENTANA, 5.- PLANO CUBUIERTAS Y PATIOS AL INTERIOR DEL INMUEBLE.

Esta edificación actualmente sirve como comercio en los primeros pisos , pero en el segundo nivel su función aun no esta siendo explotada DEL TODO, el estado de conservación de esta edificación es malo producto de una serie de intervenciones en su fachada de han deteriorado su lectura original, aun conserva su estructura espacial de origen colonial, sus patios interiores han sido cubiertos, y el estado de las cubiertas es muy malo, COMO ELEMENTO INTERESANTE SE ENCUENTRA EL REMATE DE LA ESQUINA Y LOS DETALLES EN YESO DE SU FACHADA

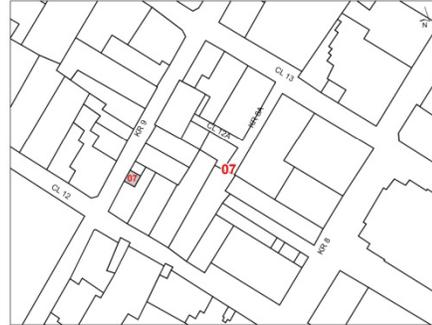
USO ORIGINAL	RESIDENCIAL	USO ACTUAL	COMERCIAL
TIPOLOGIA	TRANSICION	SIST. ESTRUCTURA	MAMPOSTERIA ESTRUCTURAL
EST ADO DE ONSERVACION	MALO	MAT. CONSTRUCT.	LADRILLO, MADREA, HIERRO YESO, TEJA,ZINC
PROPIETARIO	DESCONOCIDO	No. PISOS	2

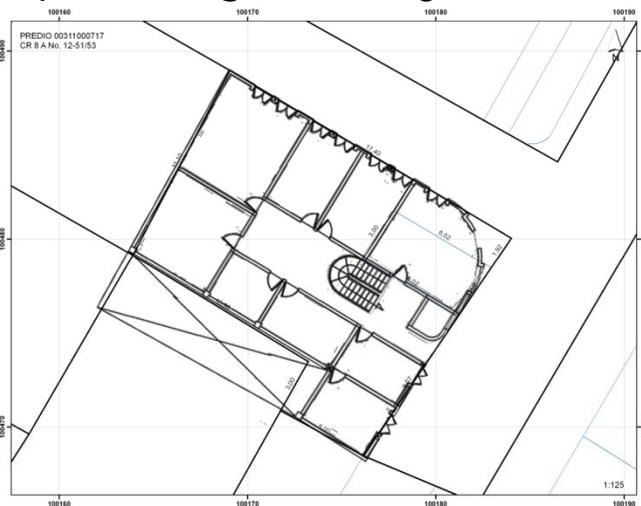
1- DETALLE ESCALERA INTERIOR DEL EDIFICIO., 2- DETALLE CRISTANAC ENTREPISO VACIO INTERIOR , 3 DETALLE BALCON PIEDRA FACHADA EDIFICIO, 4 – LOSA DE ENTREPISO, 5 –DETALLE BALDOSA PISO, 6 – DETALLE ORNAMENTOS VENTANERIA, 7-DETALLE ARCADIA ACCESO EDIFICIO., 8 – DETALLE ACCESO Y PUNTO FIJO OBSTRUYENDO EL ACCESO AL INTERIOR, 9 – DETALLE PIEDRA Y DAÑO ESTRUCTURAL FACHADA, 10 – DETALLE FACHADA LATERAL, 11 – DETALLE REMATE ESQUINA EDIFICIO, 12- ALZADO FACHADA LATERAL EDIFICIO, 13- PLANO PANTA PRIMER PISO.

ESTA EDIFICACION SE ENCUENTRA EN UN GRAVE ESTADO DE ABANDONO, SUS PROPIETAROS LO ABANDONARON HACE 40 A;OS Y SE ENCUENTRA EN UN LIMBO JURIDICO POR CUANTO NO TIENE Dueño ALGUNO Y ESTA EN PROCESO DE ADJUDICACION EN LA ACTUALIDAD, ESTA EDIFICACION ES UNA DE LAS PRIMERAS EDIFICACIONES EN CONCRETO A NIVEL NACIONAL Y UNO DE LOS PRIMEROS EDIFICIOS ALTOS DE LA CIUDAD, DE NO SER INTERVENIDO SU DAÑO PUEDE LLEGAR A SER IRREVERSIBLE.

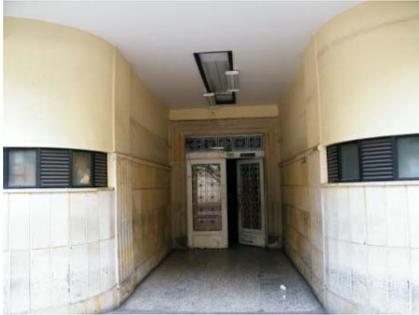
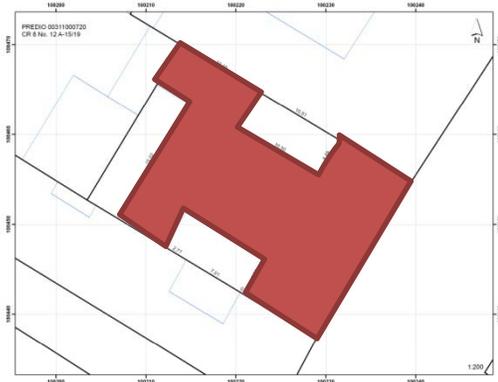
1- DETALLE ACCESO EDIFICIO., 2- DETALLE PARAMENTO EDIFICIO VECINO FACHADA, 3 DETALLE BASE COLUMNAS FACHADA, 4 – DETALLE VENTANERIA BASAMENTO, 5 – PLANO CUBIERTA PREDIO

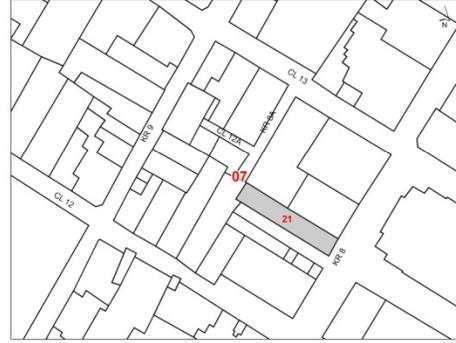
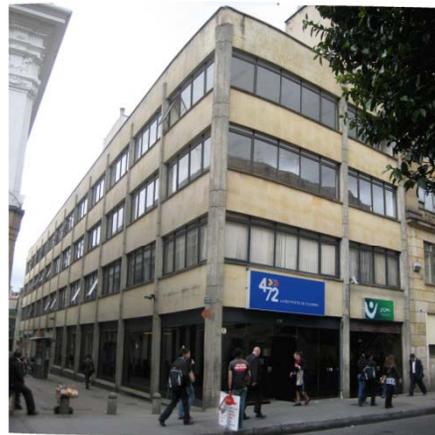
NOMBRE	EDIFICIO ADPOSTAL
AUTOR	DESCONOCIDO
AÑO	1950-1960
AREA PREDIO	453 M2

USO ORIGINAL	INSTITUCIONAL	USO ACTUAL	INSTITUCIONAL
TIPOLOGIA	MODERNA	SIST. ESTRUCTURA	CONCRETO
EST ADO DE CONSERVACION	BUENO	MAT. CONSTRUCT.	PIEDRA, CONCRETO, VIDRIO, BLOQUE
PROPIETARIO	ESTADO COLOMBIANO	No. PISOS	4

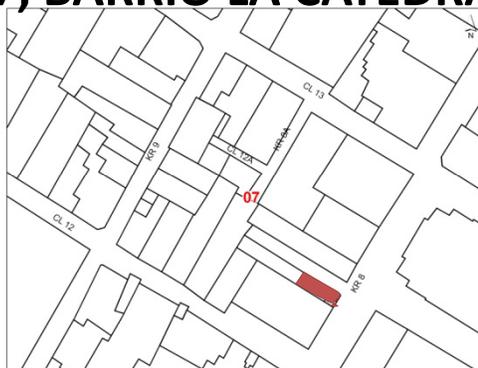
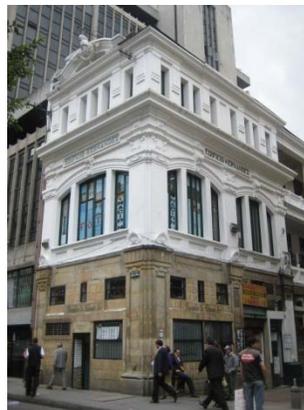
NOMBRE	EDIFICIO HERNANDEZ
AUTOR	GASTON LELARGE
AÑO	1918
AREA PREDIO	414 M2

USO ORIGINAL	COMERCIO	USO ACTUAL	COMERCIO
TIPOLOGIA	REPUBLICANA	SIST. ESTRUCTURA	MAMPOSTERIA ESTRUCTURAL
EST ADO DE CONSERVACION	REGULAR	MAT. CONSTRUCT.	LADRILLO, PIEDRA, MADERA, YESO
PROPIETARIO	FLIA. HERNANDEZ	No. PISOS	3

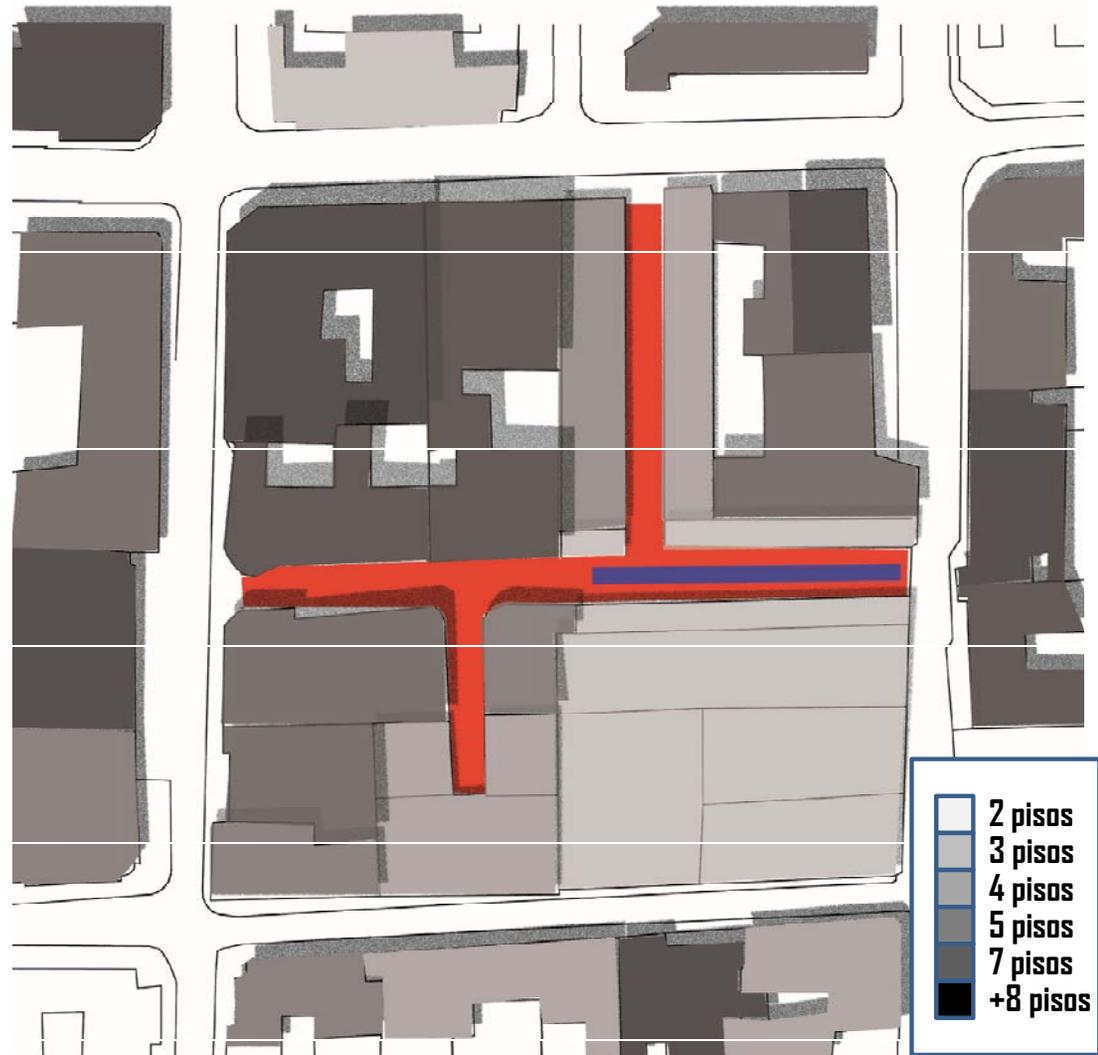
## Alturas dentro de la manzana

Esta manzana se caracteriza por su heterogeneidad, donde la escala se rompe por completo de una edificación a otra, esto trae como consecuencia el que la Manzana tenga unos flujos tanto viales como peatonales tan disimiles, dado que con el paso del tiempo y las distintas intervenciones que han afectado sus predios, han traído consigo el que se fragmente y desorganice, teniendo entonces como único elemento articulador de los flujos el pasaje interior

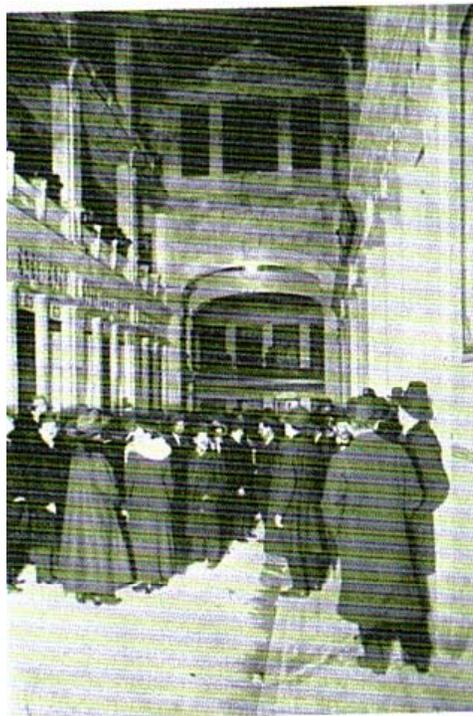
El Edificio Hernández fue inaugurado el 05 de Marzo de 1918, y respecto a su distribución el almanaque de hecho colombianos anoto en 1919 *"Cuenta en su planta baja como lujosos locales para almacenes de comercio; en su segundo piso con amplios locales para oficinas y en su tercer piso, con departamentos muy cómodos destinados para habitación."*

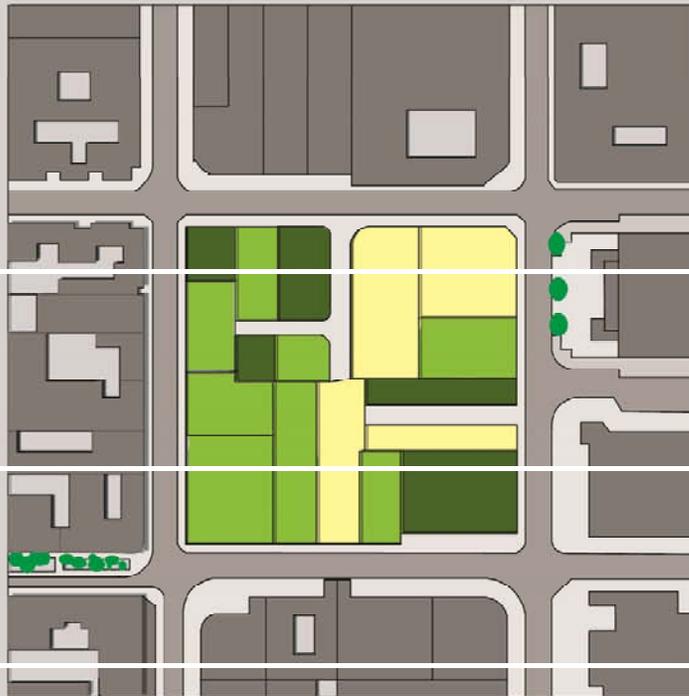
## SINTESIS NORMATIVA

- Protección alta.** Comprende aquellas edificaciones que merecen ser conservadas sin alterar ninguna de sus partes o características esenciales interiores como exteriores.
- Protección media.** Abarca las edificaciones cuyo valor arquitectónico y ambiental reside principalmente en la conformación de sus fachadas exteriores
- Protección baja.** Comprende obras de escaso valor intrínseco que en su mayoría han sufrido Intervenciones a lo largo del tiempo y de las que sólo interesa conservar parcialmente algunos de sus Rasgos característicos, o ninguno.

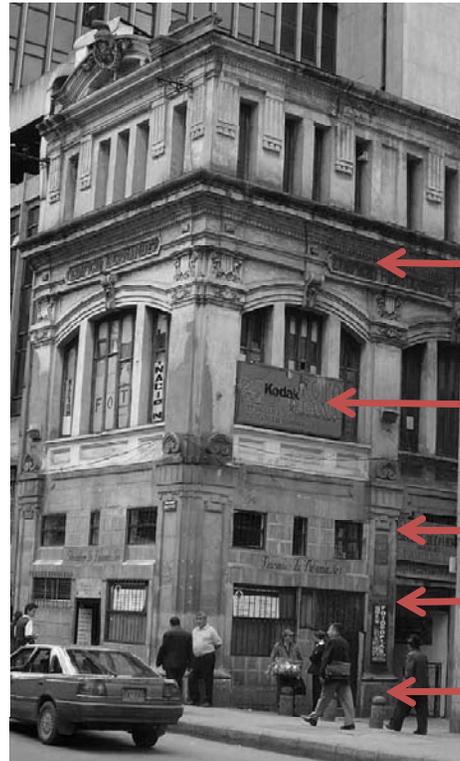
**EDIFICIO HERNANDEZ**

**SINOUSIDAD  
ORNAMENTO  
USO DEL HIERRO  
FORJADO**

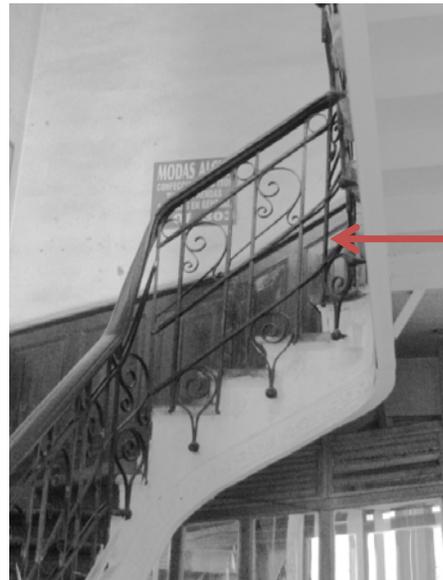
**CURVATURA ESCALERA  
ESTILO ART NOUVEAU**

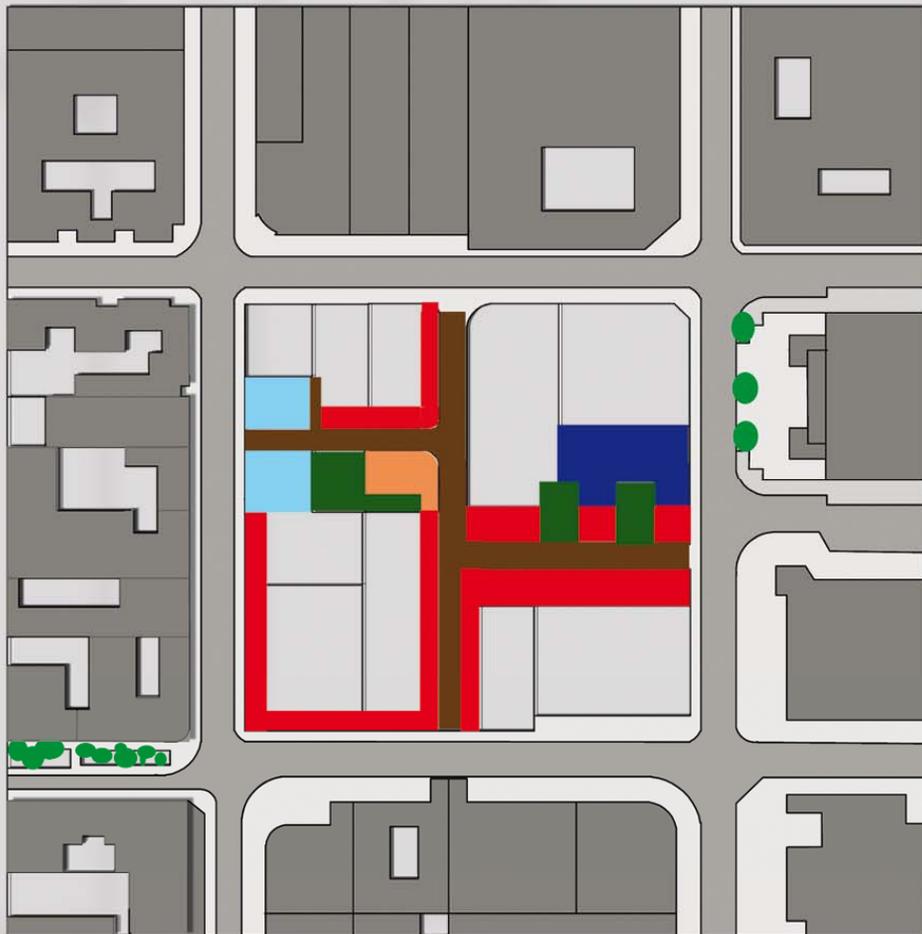
## USOS PROPUESTOS:

- uso institucional
- uso comercial
- uso turístico - Hotel
- uso gastronómico - restaurantes
- Plazoletas - Zonas Verdes
- Ciiculaciones.

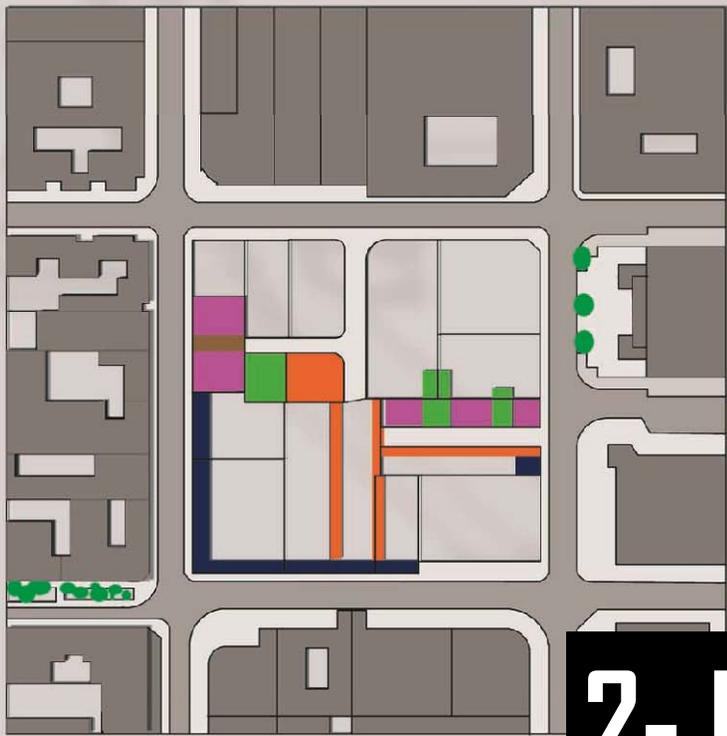
Espacio Publico

- Recuperacion Fachadas
- zonas permamencia
- edificio nuevo
- Circulaciones 2 piso

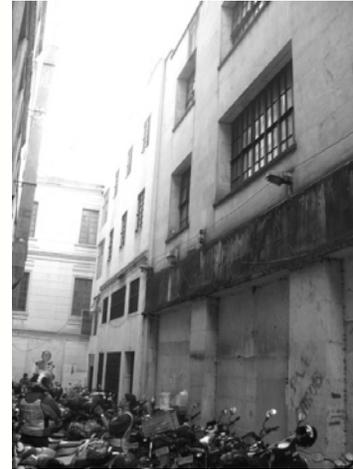
### Pasaje Colombia

Si se quiere consolidar el pasaje Hernández de nuevo como un eje comercial importante en el sector es indispensable reactivar el pasaje Colombia Adyacente al Edificio Quintana, con un tratamiento de culatas y permitiéndole tener acceso a la carrea 9, en virtud a que todo pasaje comercial debe por obligación mantener una simetría y tener locales comerciales de lado y lado del paso peatonal, de esta manera el comprador encuentra una oferta paralela a cualquier bien que tenga deseo de adquirir.

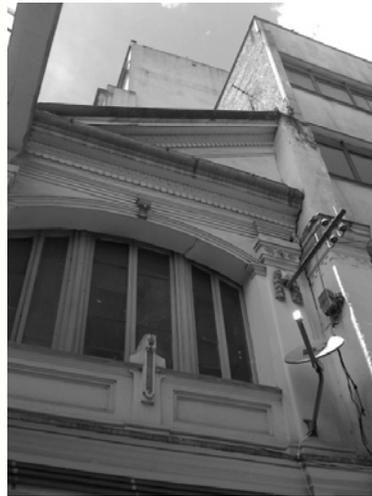
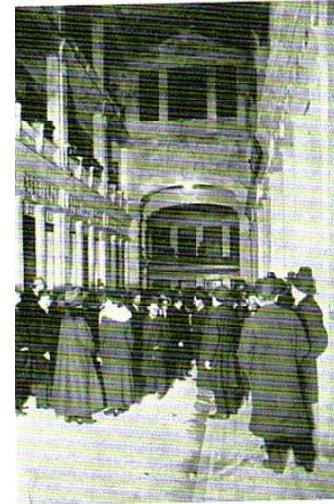
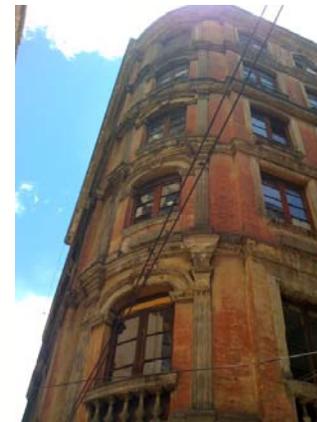
## Planta de la manzana en Segundo Piso

Originalmente el pasaje Hernández contaba con un puente el cual conectaba al edificio gemelo al que actualmente existe, y que conectaba al pasaje con el edificio, al derrumbarse el edificio paralelo, se perdió por completo la unidad entre las dos edificaciones y se debe anotar que del edificio paralelo solo se conserva una pequeña porción del mismo..por este motivo es necesario conectar ambos edificios para así generar el circuito que remataría con el edificio quintana que en cierta medida enriquecería el recorrido si se integrara al pasaje en un segundo piso
