**RE-FUNCIONALIZACIÓN DEL EDIFICIO TISSOT  
PARA RE-DENSIFICAR EL CENTRO DE BOGOTÁ**

Rosa Katherine Mora Rojas

**PONTIFICIA UNIVERSIDAD JAVERIANA  
FACULTAD DE ARQUITECTURA Y DISEÑO  
CARRERA DE ARQUITECTURA**

**Presentado para optar al título de Arquitecta**

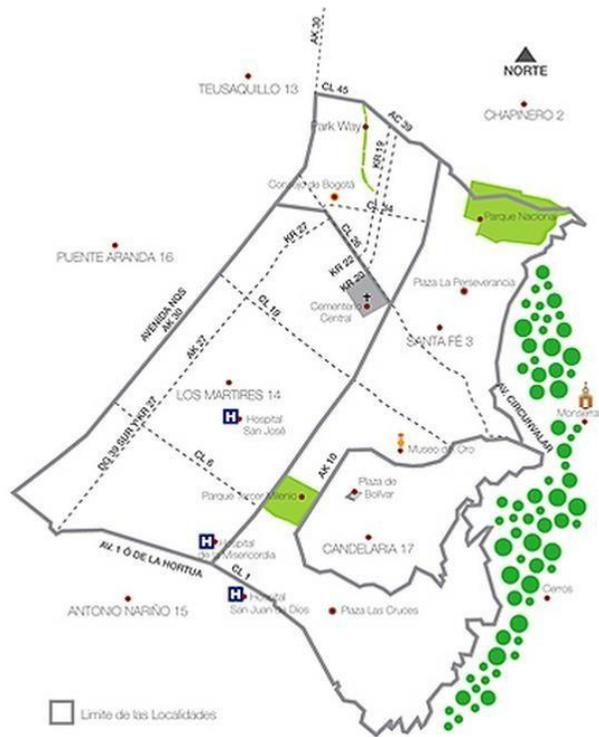
Imagen N° 1: Delimitación Zona Operación Estratégica del Centro de Bogotá.

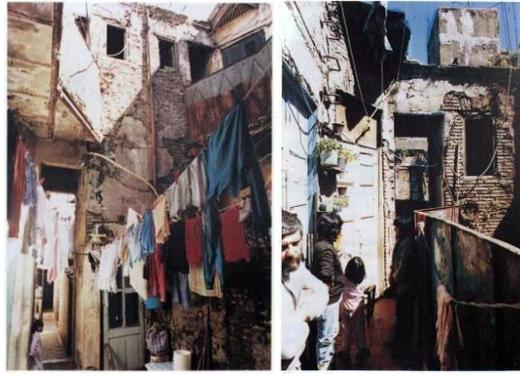
Imagen N° 32, 33: Vista interior de las casas de patio de la Calle Moreno (Junta de Andalucía, Consejería de Obras Públicas y Transporte. *Rehabilitación Manzana de San Francisco. Proyecto y Gestión*).

Constructivamente, este conjunto está erigido con muros portantes en ladrillo asentados en barro y revocados a la cal, los entrepisos son de bovedilla de ladrillo algunos

con vigas de madera y otros con vigas de hierro, las cubiertas se resuelven por medio de bovedillas, la carpintería, la escalera y los pisos son de madera.

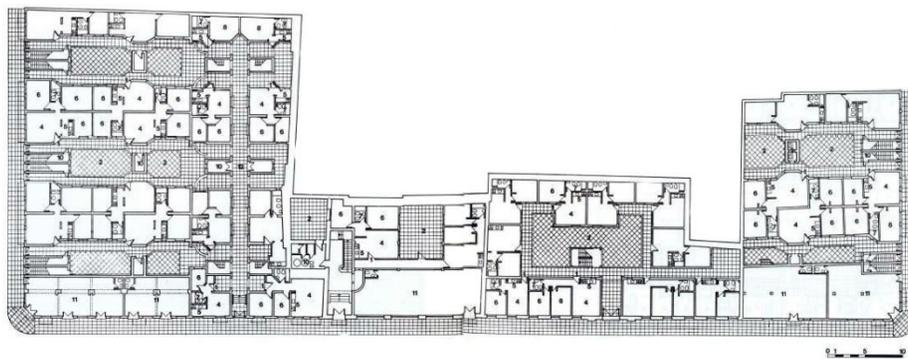
Imagen N° 34: Planteamiento de diseño para el conjunto de la planta baja: (1) Acceso a unidad de vivienda, (2) Patio, (3) Galería, (4) Estar-comedor, (5) Cocina, (6) Dormitorio, (7) Baño, (8) Ambiente único, (9) Lavadero, (10) Sala de máquinas-medidores, (11) Locales comerciales, (12) Pasaje y (13) Terrazas (Junta de Andalucía, Consejería de Obras Públicas y Transporte. *Rehabilitación Manzana de San Francisco. Proyecto y Gestión*).

- Demolición de todos los sectores de construcción que rodean las cajas de las escaleras, lo que permite la ampliación de los patios y logrando continuidad espacial.
- Se restaura la fachada exterior y la interior que mira hacia el pasaje.
- Las viviendas resultantes tienen en su mayoría tres frentes con cocina y baño propio.

- Las cajas de las escaleras se reutilizan para albergar tanques y bombas de agua.
- c) Edificio Balcarce 251/57/59:
- Se proyecta el patio del segundo nivel hasta planta baja.
  - En el primer y segundo nivel se disponen dos viviendas en el frente y dos en el fondo.
  - Se modifica el esquema de la planta baja, reservando la crujía de enfrente para uso comunitario y/o comercial.
  - La fachada principal solo se limpia y se pinta.
- d) Edificio Balcarce 217/29/35:
- Es el de menor valor tipológico.
  - Solo se conserva la crujía de enfrente y el resto de la edificación es demolido.
  - Se construye un nuevo bloque en forma de U con planta baja, tres pisos de altura y generando un patio central.
  - Recuperación del acceso central y de la escalera.
  - Recuperación de galerías perimetrales que permiten el acceso a los departamentos.
  - Recuperación de la fachada exterior.

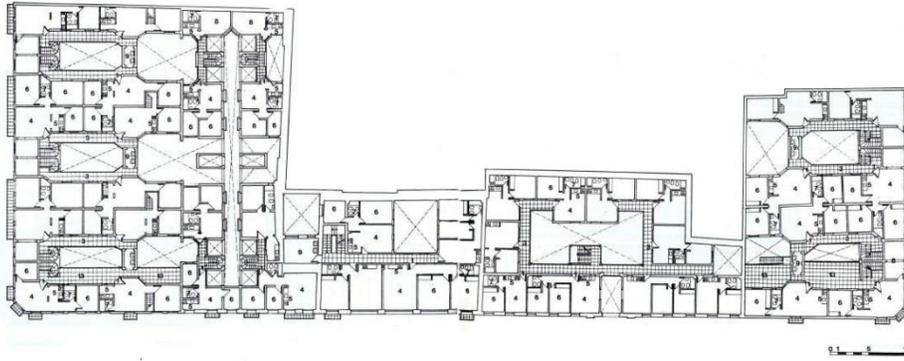
Imagen N° 35: Planteamiento de diseño para el conjunto de la planta alta (Junta de Andalucía, Consejería de Obras Públicas y Transporte. *Rehabilitación Manzana de San Francisco. Proyecto y Gestión*).

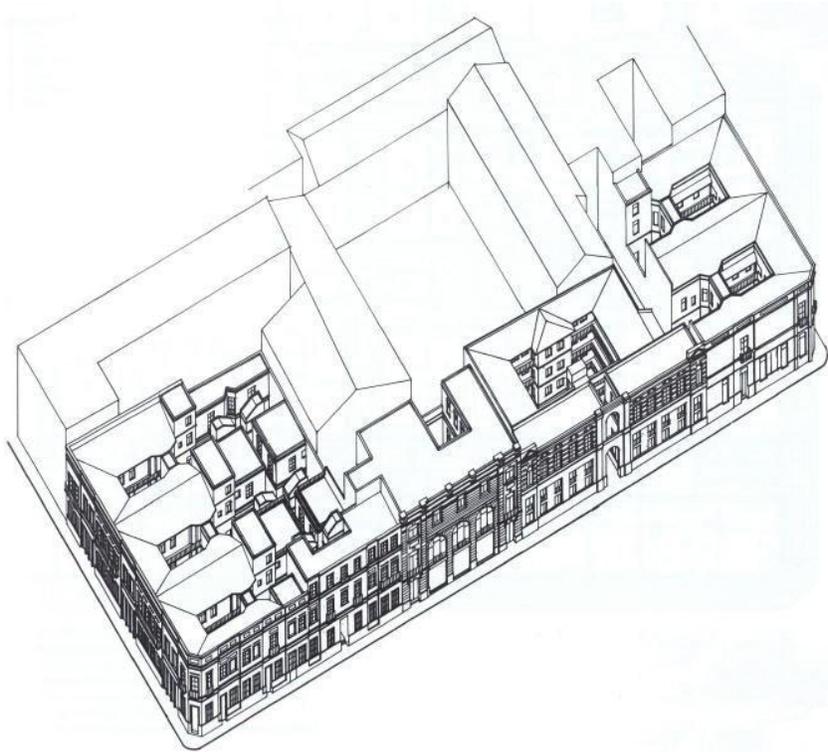
Imagen N° 39: Axonometría conjunto para rehabilitación en la Manzana San Francisco (Junta de Andalucía, Consejería de Obras Públicas y Transporte. *Rehabilitación Manzana de San Francisco. Proyecto y Gestión*)

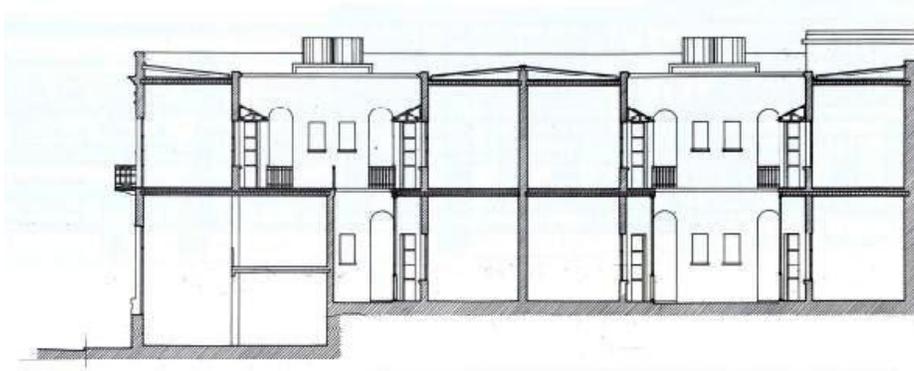
Imagen N° 40: Corte transversal por los edificios de la Calle Alsina (Junta de Andalucía, Consejería de Obras Públicas y Transporte. *Rehabilitación Manzana de San Francisco. Proyecto y Gestión*).

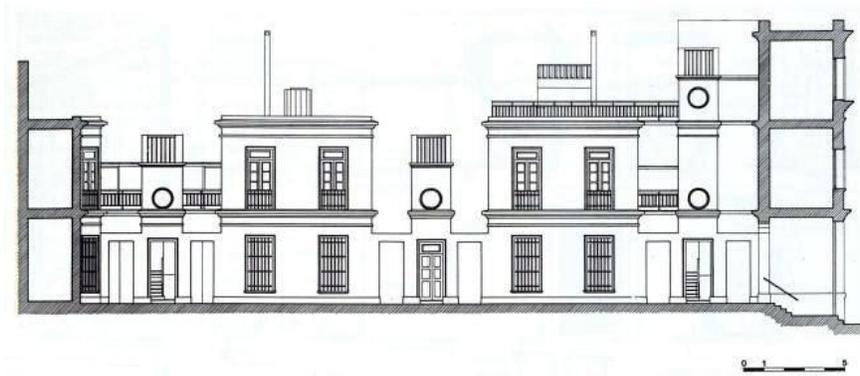
Imagen N° 41: Corte longitudinal del pasaje de la Calle Balcarce 275 (Junta de Andalucía, Consejería de Obras Públicas y Transporte. *Rehabilitación Manzana de San Francisco. Proyecto y Gestión*).

b) Edificio Balcarce 275: es un edificio de viviendas colectivas con características atípicas. Tiene un elemento articulador el cual es un pasaje central de 36 mts de largo por 2 mts de ancho, el cual permite el acceso a un total de dieciocho viviendas en planta baja y primer nivel; la circulación vertical se resuelve por medio de seis cajas de escaleras simétricamente dispuestas a ambos lados del pasaje.

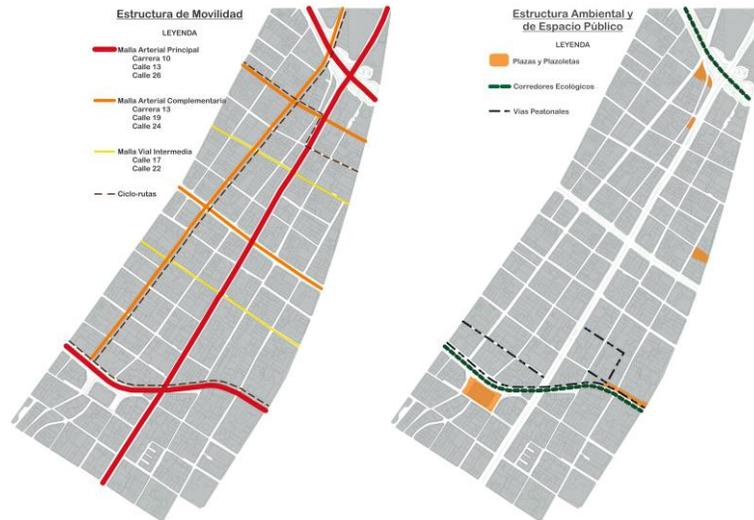
De izq a der. Plano N° 01: *Estructura de Movilidad del sector de intervención*. Plano N° 02: *Estructura ambiental y de espacio público del sector de intervención*.

- Malla vial principal y complementaria a mantener.
- Carencia de espacio público.
- Gran cantidad de vacíos urbanos, en su mayoría espacios para estacionamiento.
- Localización de un número significativo de Bienes de Interés Cultural tanto del Ámbito Nacional como del Ámbito Distrital; incluyendo la cercanía con el Sector Antiguo de la ciudad.

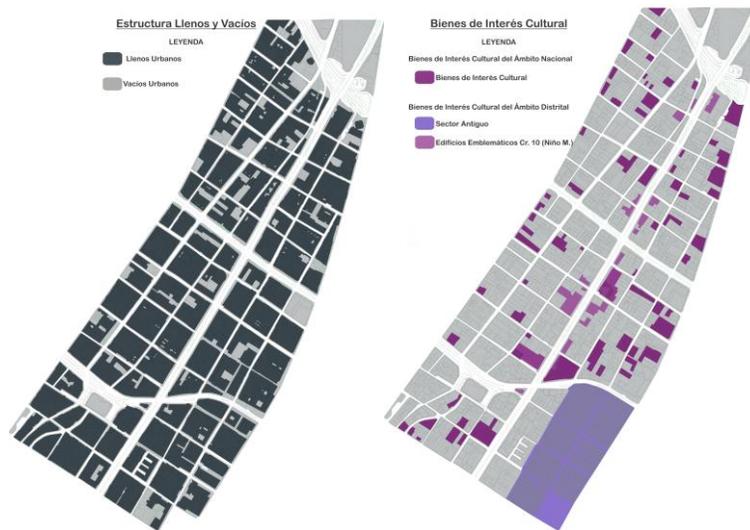
De izq a der. Plano N° 03: *Estructura de Llenos y Vacíos Urbanos del sector de intervención*. Plano N° 04: *Bienes de Interés Cultural del sector de intervención*.

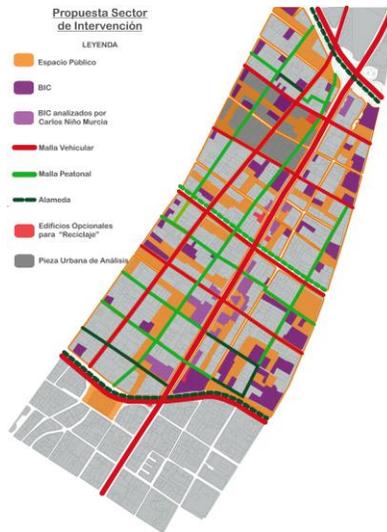
Plano N° 05: *Propuesta Urbana para el sector de intervención.*

- Conformar el Circuito Patrimonial del Centro Tradicional (que acompañe los recorridos establecidos en el Centro Histórico), tomando las calles y carreras que presenten mayor número de Bienes de Interés Cultural (BIC) a lo largo de su trazado, para generar recorridos transitables en bicicleta y/o caminando –Calle 15, 16 y 18/ Carrera 8 y 9-. En el caso de vías principales por las que fluye gran cantidad de tráfico y donde se localizan gran cantidad de BIC, la ampliación del espacio público junto con la construcción de andenes y ciclo-rutas, se completa dicho circuito.

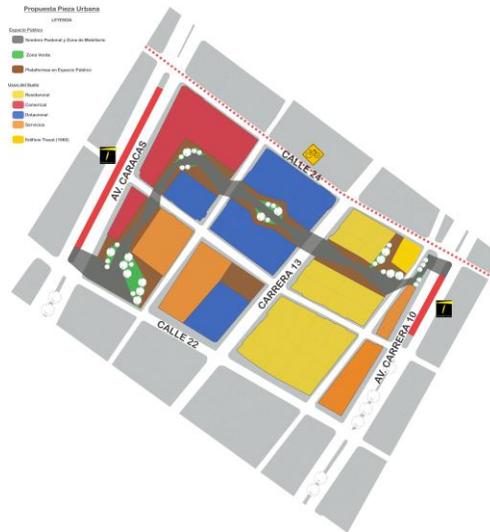
Plano N° 06: Propuesta para la pieza urbana.

- Desarrollar tres tipos de espacios: (a) Senderos peatonales y zonas de mobiliario, (b) Zonas verdes, y (c) Plataformas de espacio público.
- Identificar el 'carácter' de cada manzana a partir de los usuarios y los habitantes, para determinar una estructura de usos de suelo adecuada.
- Permitir la conexión directa entre el espacio público y los BIC.

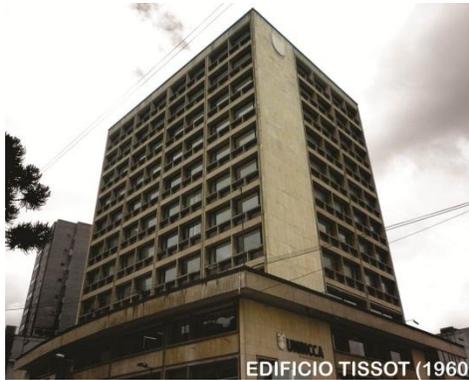
Imagen N° 43: *Edificio Tissot, construido en 1960* (Autoría propia).

- Otros valores patrimoniales se identifican en los pisos originales del lobby, en la división en vidrio esmerilado con marcos metálicos del lobby y la sencillez típica de la escalera general con su baranda metálica, iluminada desde el patio con amplios ventanales en los descansos.

- En 2007 se amplió el mezzanine del local esquinero y se tumbó la división con el local vecino, lo que incluyó la construcción de una nueva escalera metálica al mezzanine.

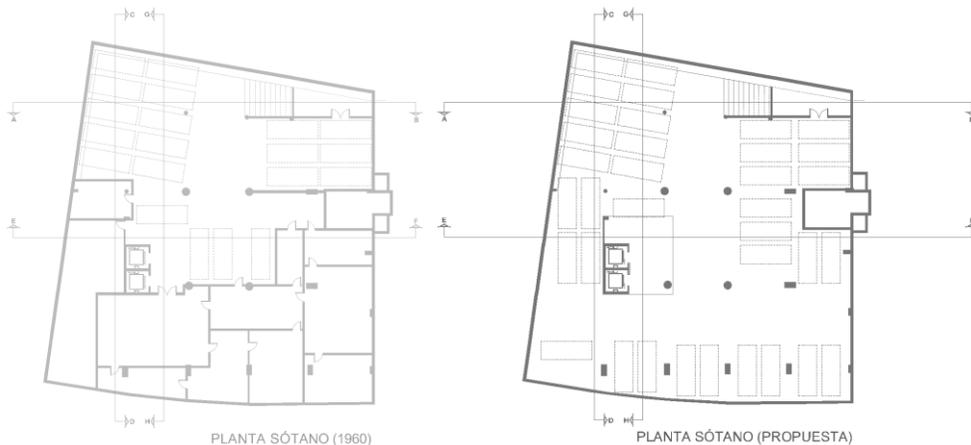
De izq a der. Plano N° 07: *Planta original del sótano (1960)*. Plano N° 08: *Planta propuesta del sótano*.

- En el aspecto estructurante del edificio:
  - (1) Se cambia el uso del edificio de oficinas a residencial, esto gracias a la flexibilidad de las plantas arquitectónicas al permitir tener un espacio libre.
  - (2) Se mantiene la organización espacial entendiéndose ésta como uno de los valores patrimoniales más importantes en la arquitectura moderna. Se conserva el núcleo de servicios y el corredor central de circulación.
- El elemento nuevo (escalera de emergencia externa) se debe leer como un elemento contemporáneo adicionado al edificio tiempo después. Además que se debe garantizar la reversibilidad de ésta acción.

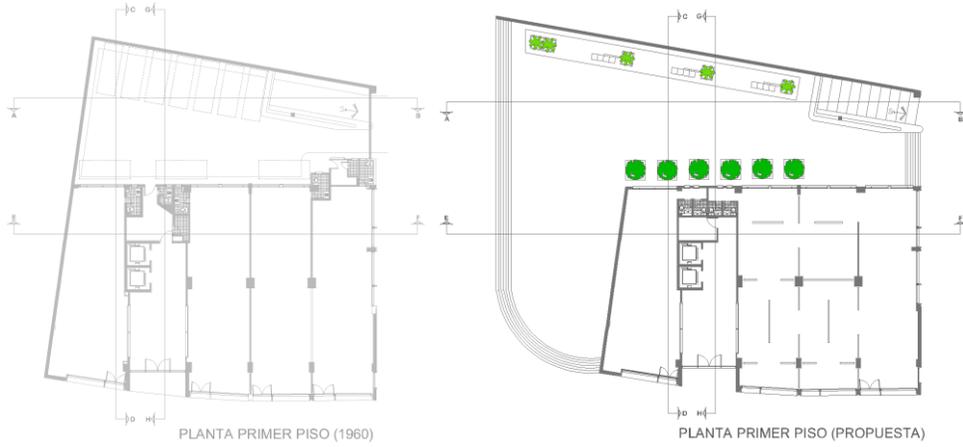
De izq a der. Plano N° 09: *Planta original Primer Piso (1960)*. Plano N° 10: *Planta propuesta del Primer Piso*.

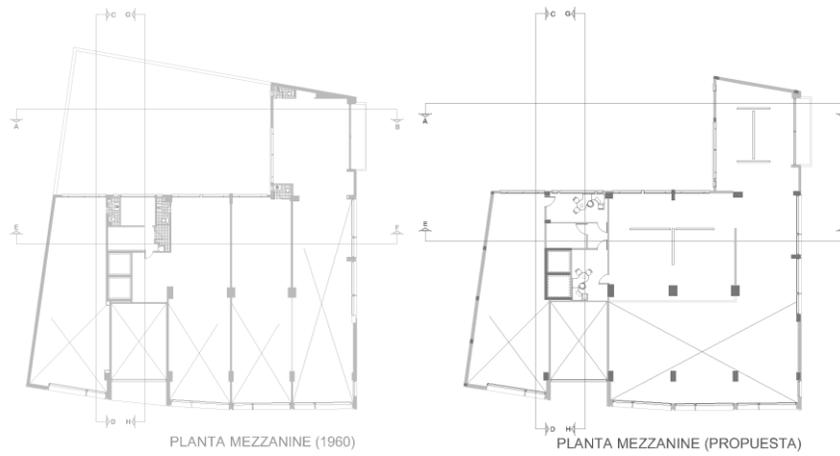
De izq a der. Plano N° 11: *Planta original Mezzanine (1960)*. Plano N° 12: *Planta propuesta del Mezzanine*.

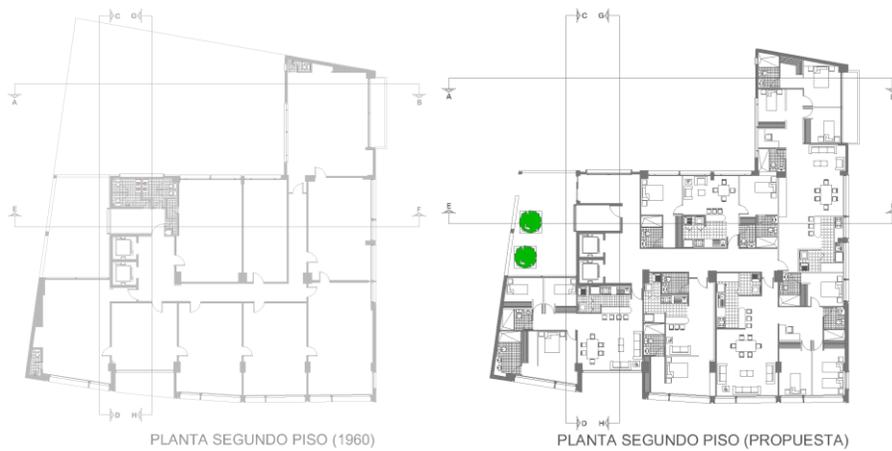
De izq a der. Plano N° 13: *Planta original Segundo Piso (1960)*. Plano N° 14: *Planta propuesta del Segundo Piso*.

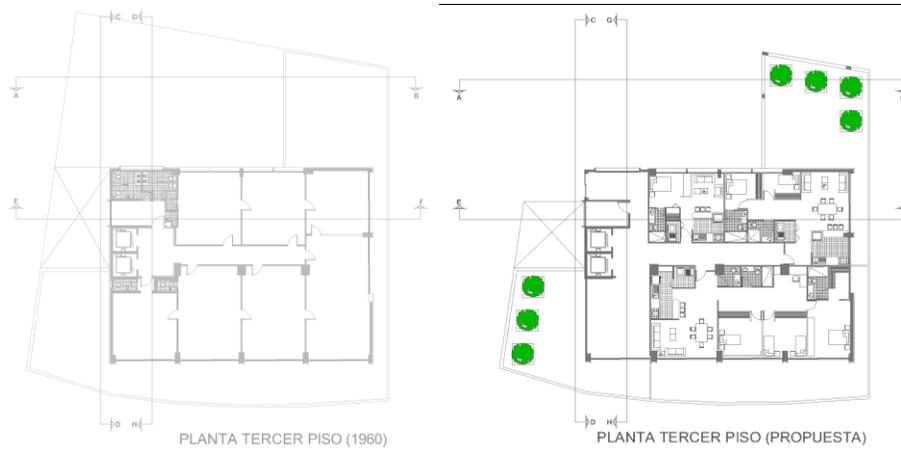
De izq a der. Plano N° 15: *Planta original Tercer Piso (1960)*. Plano N° 16: *Planta propuesta del Tercer Piso*.

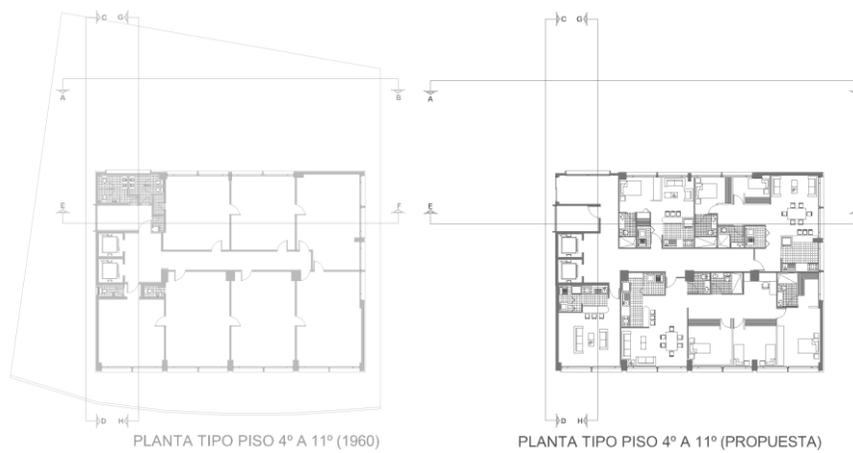
De izq a der. Plano N° 17: *Planta original 4° al 11° Piso (1960)*. Plano N° 18: *Planta propuesta del 4° al 11° Piso*.

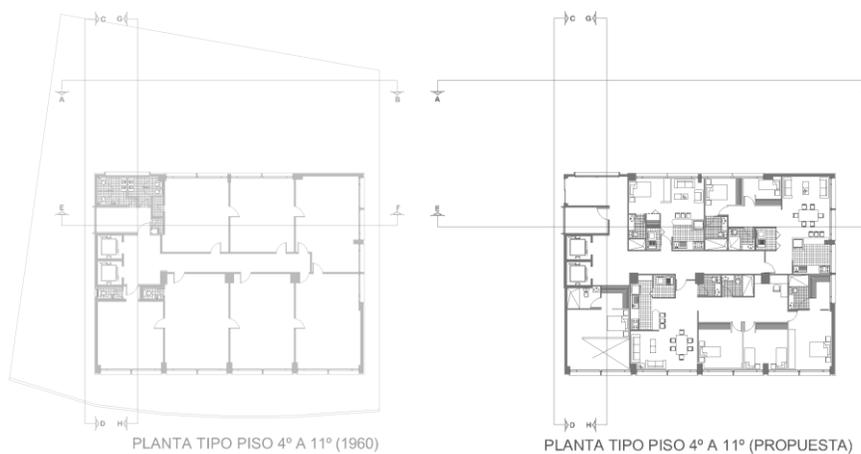
De izq a der. Plano N° 19: *Planta original 4° al 11° Piso (1960)*. Plano N° 20: *Planta propuesta del 4° al 11° Piso*.

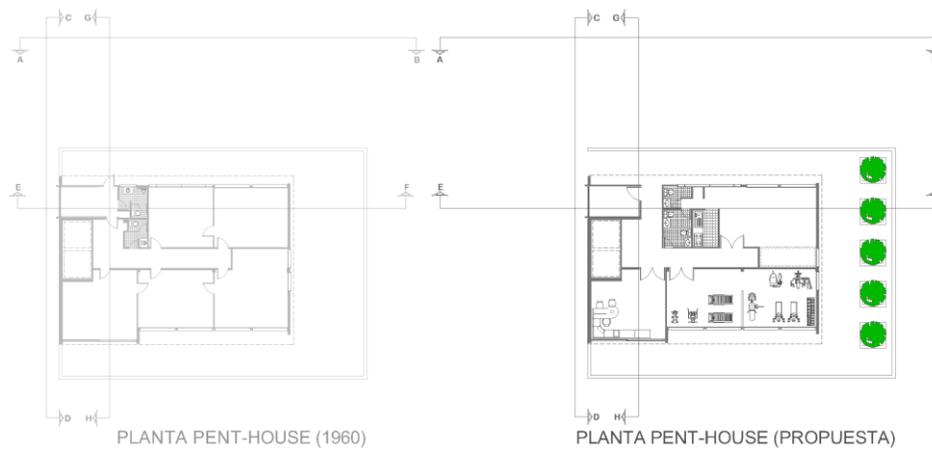
De izq a der. Plano N° 21: *Planta original Pent-house (1960)*. Plano N° 22: *Planta propuesta del Pent-house*.

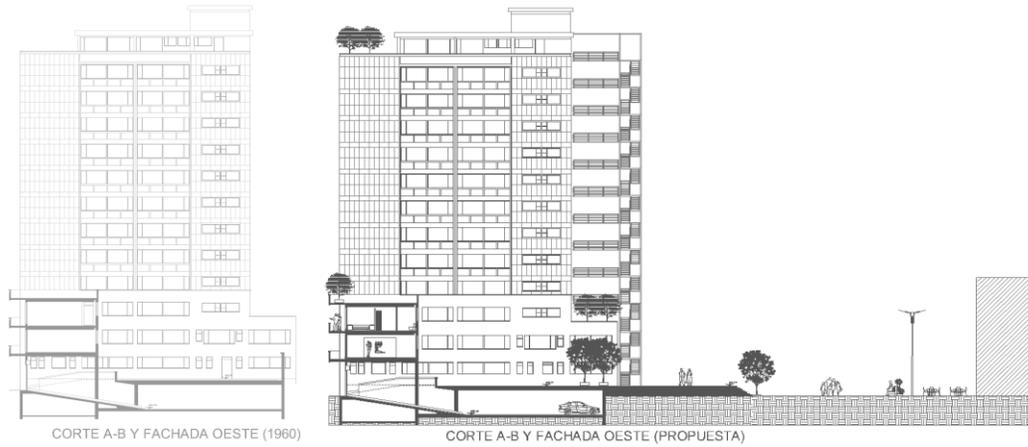
De izq a der. Plano N° 23: *Corte A-B y Fachada Oeste original (1960)*. Plano N° 24: *Corte A-B y Fachada Oeste propuesta*.

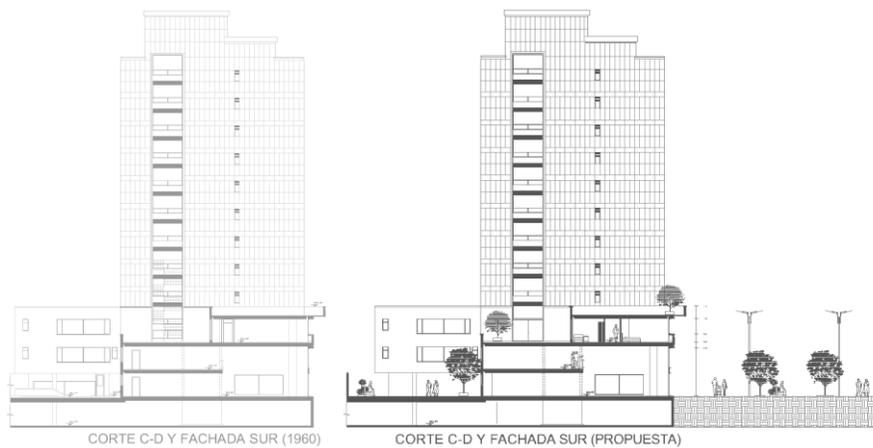
De izq a der. Plano N° 25: *Corte C-D y Fachada Sur original (1960)*. Plano N° 26: *Corte C-D y Fachada Sur propuesta*.

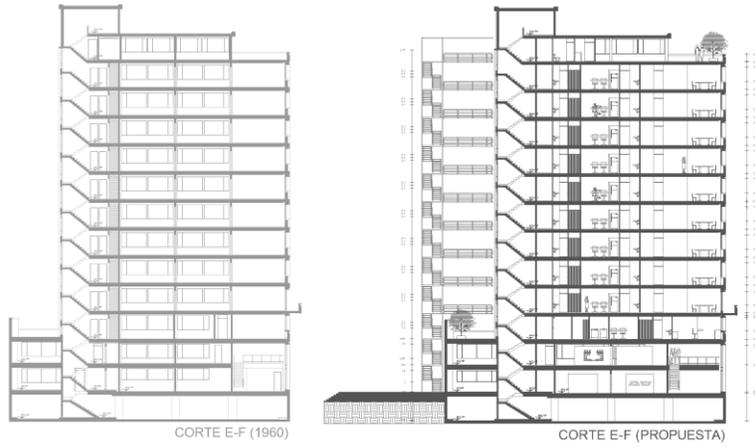
De izq a der. Plano N° 27: *Corte E-F original (1960)*. Plano N° 28: *Corte E-F propuesta*.

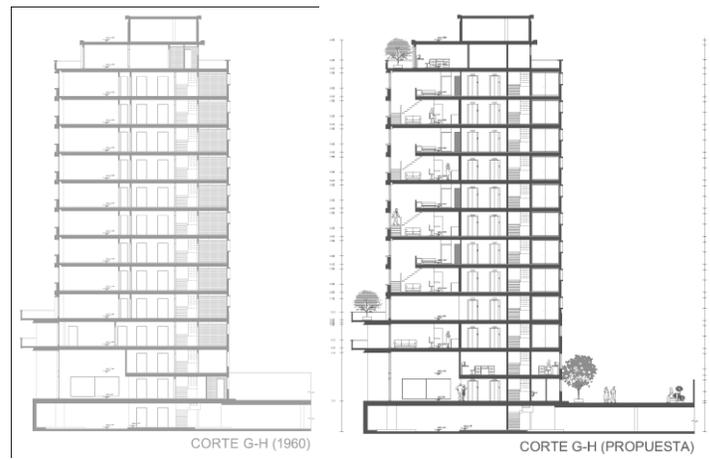
De izq a der. Plano N° 29: *Corte G-H original (1960)*. Plano N° 30: *Corte G-H propuesta*.

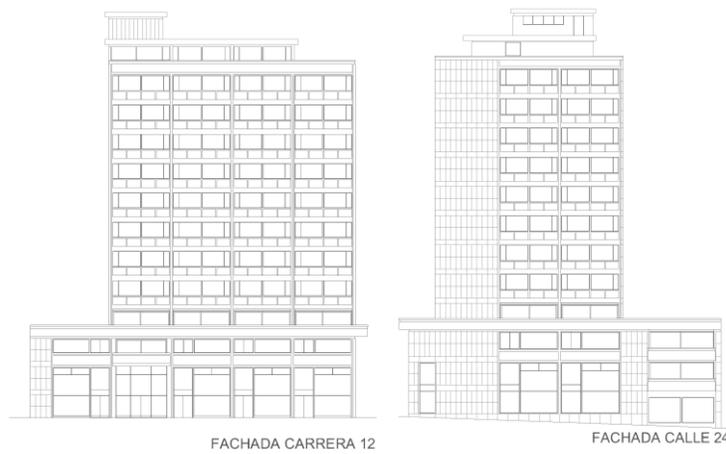
De izq a der. Plano N° 31: *Fachada Carrera 12*. Plano N° 32: *Fachada Calle 24*.

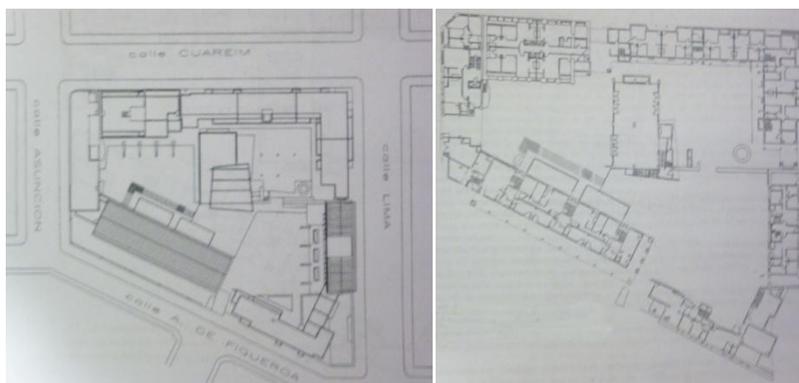
Imagen N° 47, 48: (de izq a der) Planta de la Antigua Cervecería de Uruguay / Distribución en planta de la propuesta para uso residencial. En: *La otra arquitectura: ciudad, vivienda y patrimonio*. Pág 131-132.

- (2) Ideas básicas: en el acto de rehacer hoy la manzana de la antigua cervecería del Uruguay, de rigurosa y atractiva masa edificada, proponemos una racional reutilización formal y constructiva de sus más significativos edificios. Proponemos, en fin, un fragmento de ciudad que, fortaleciendo sus signos de identidad, logre establecer la mejor relación con sus habitantes, en un ámbito espacial y formal de reconfortante vitalidad. El compromiso cultural y económico de insertar un importante número de viviendas en la ciudad ya consolidada transforma nuestra propuesta en una resolución específica y particular y, a la vez, en una forma de operar en las áreas inmediatas de similares características (fragmento de la Memoria de la Propuesta, 1988). En: *La otra arquitectura: ciudad, vivienda y patrimonio*. Pág 134.
