PONTIFICIA UNIVERSIDAD JAVERIANA

TRABAJO DE GRADO

Propuesta metodológica para la evaluación de la susceptibilidad y socavación de puentes apoyada en un Sistema de Información Geográfico (SIG).

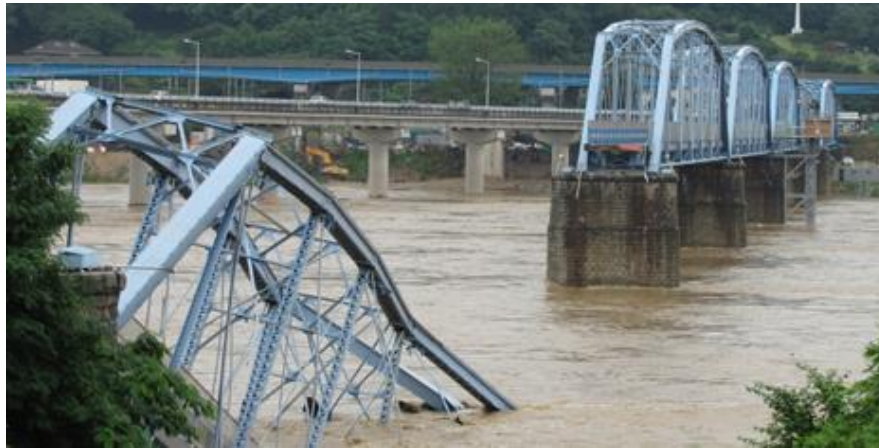
En la Foto 2-1 se observa el puente ferroviario de Waegwan en Corea del Sur, el cual colapso por fenómenos de socavación después de una fuerte época invernal, sus cimientos fueron arrasados por la corriente y genero millonarias pérdidas en transporte de alimentos e insumos en las ciudades cercanas,

Foto 2-1 Colapso de puente del ferrocarril Waegwan - Bridge over river Seoul- Corea del Sur Fuente: (UCA News, 2006)

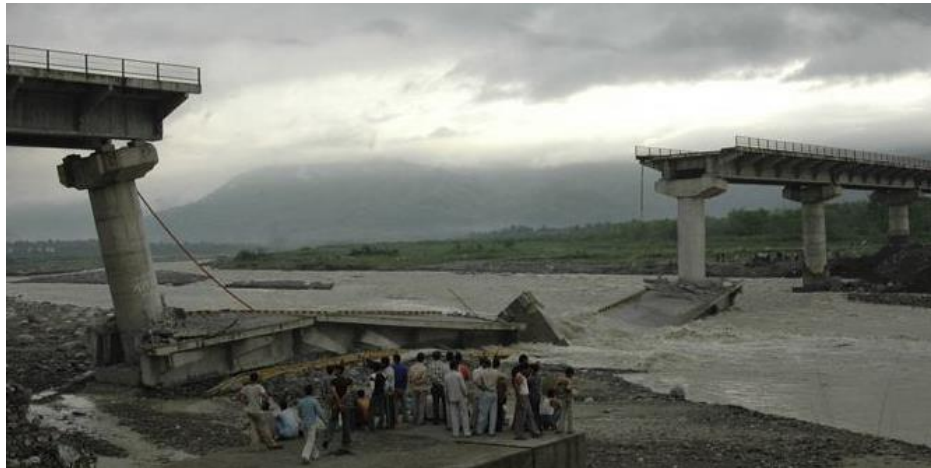
Foto 2-2 Colapso de (Nalgonda District Bridge) near Veligonda-India Fuente: (Diario The Caravan, 2005)

En india el colapso del puente Nalgonda District Bridge en la Foto 2-2 género que varias poblaciones quedaran incomunicadas, particularmente en india existen repetitivos eventos de colapsos por socavación, lo cual ha generado alto flujo de capital destinado a rehabilitación y reconstrucción de puentes para mantener en funcionamiento la infraestructura vial de ese país

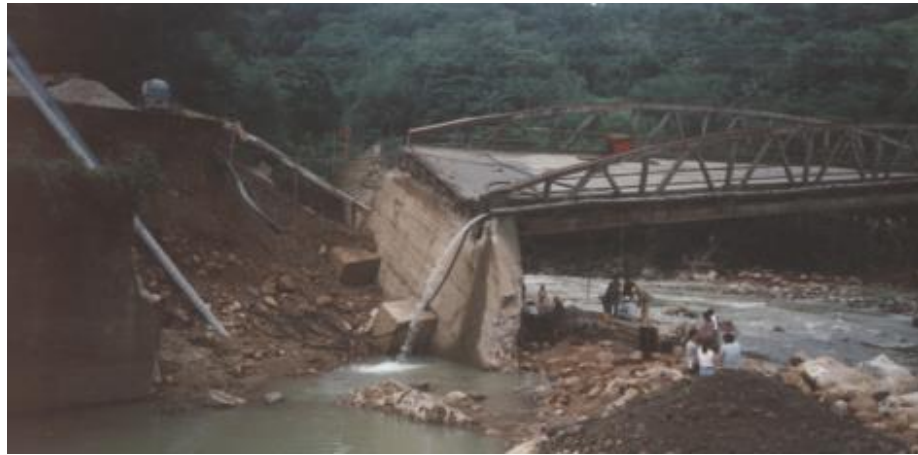
Foto 2-3 Colapso del Puente Únete (Casanare) Fuente: (Muñoz E. , 2012)

Según el inventario anterior, uno de los principales casos de estudio en términos de socavación fue el puente únete, Foto 2-3, el cual fallo dos veces, la primera vez se debido a fenómenos de socavación lateral en uno de sus estribos y terraplén de acceso, esto se solucionó mediante la construcción de micro pilotes y un sistema de protección con muros de gaviones, lo cual incluyo el gateo del puente metálico que de alguna forma afecto las armaduras de acero que fallaron posteriormente (Muñoz E. , 2012)

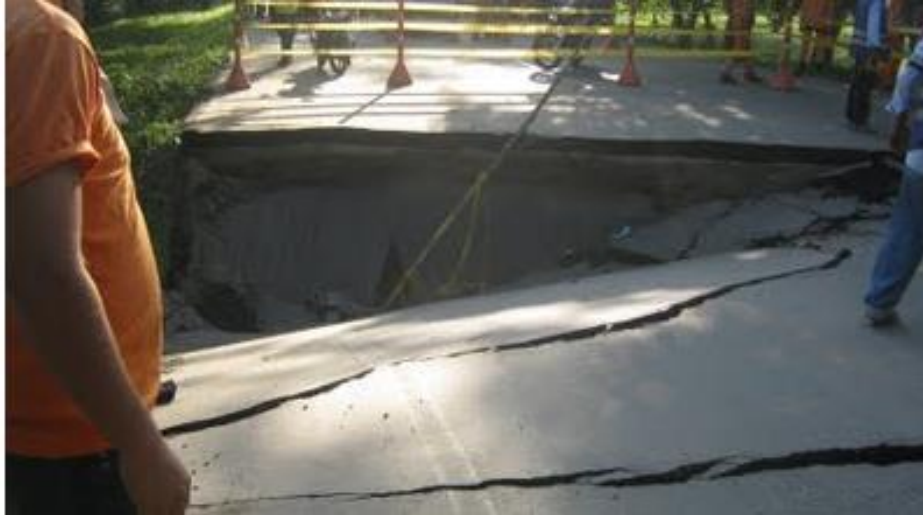
Foto 2-4 Colapso de un puente en el municipio de Ariguani por ola invernal Fuente: (Diario Ariguani al día, 2013)

Según del Departamento Nacional de Planeación (DNP) en el año 2011 se calcularon pérdidas de 11 billones de pesos aproximadamente 2,1% del PIB en pérdidas en sectores como industrial, agrícola, ganadero y en daños de infraestructura (Diario Vanguardia, 2012) .En la Foto 2-4 en donde el derrumbamiento del puente que comunicaba el departamento del Cesar y el Magdalena, a través de la troncal de los contenedores ocasionó un gigantesco represamiento de vehículos de varios kilómetros .En la Foto 2-5 el colapso del

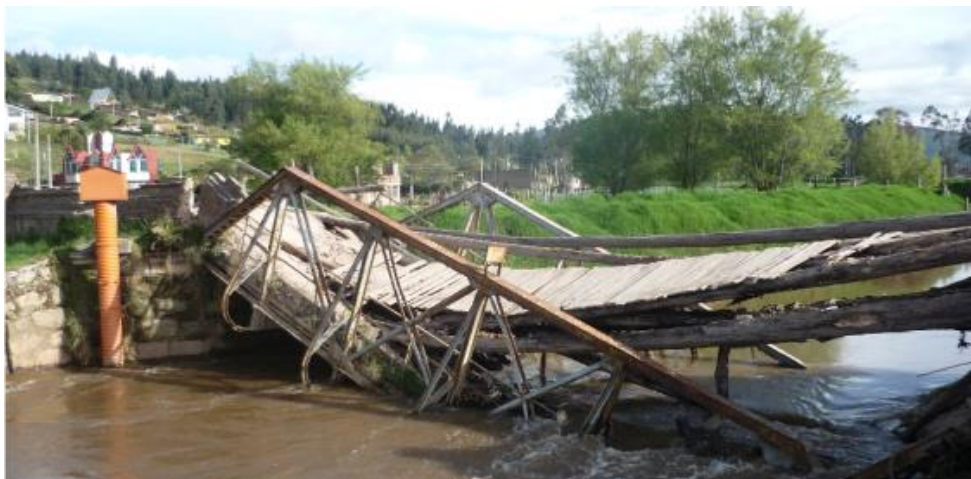
Foto 2-5 Colapso de puente en Tibasosa por ola invernal Fuente: (Alcaldía de Tibasosa, 2012)

puente el Reyes de la Cruz como resultado de millonarias pérdidas en términos económicos, sociales y de infraestructura en esta región .

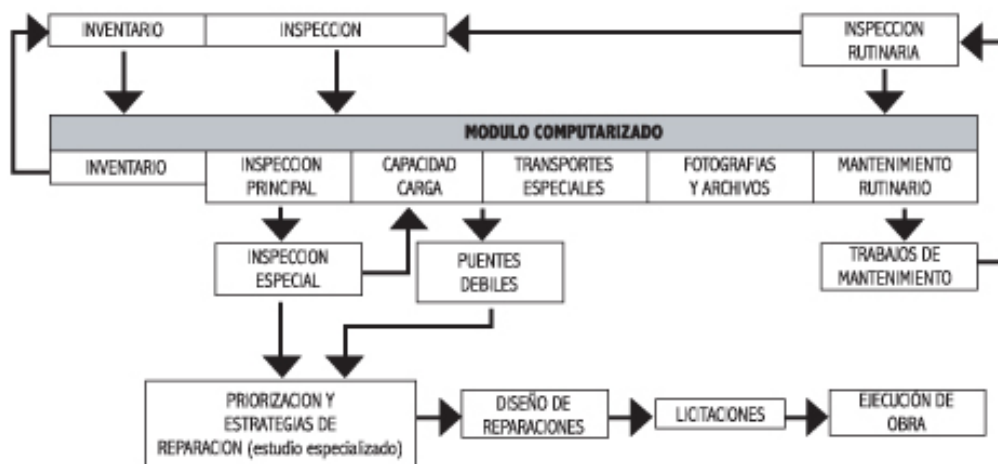
Figura 2-1 Módulos del Sistema de Administración de Puentes (INVIAS, 2009)

El sistema identifica los puentes en estado crítico y prioriza de acuerdo con los resultados de la inspección principal, inspección especial, inspección rutinaria, el tránsito promedio diario y la capacidad de carga. Dependiente del daño o vulnerabilidad detectada, se ejecutan obras de emergencia para evitar colapsos, posteriormente se realizan estudios especializados y por último el diseño de obras de reparación definitivas. Consta de diferentes módulos, como se observa en la Figura 2-1

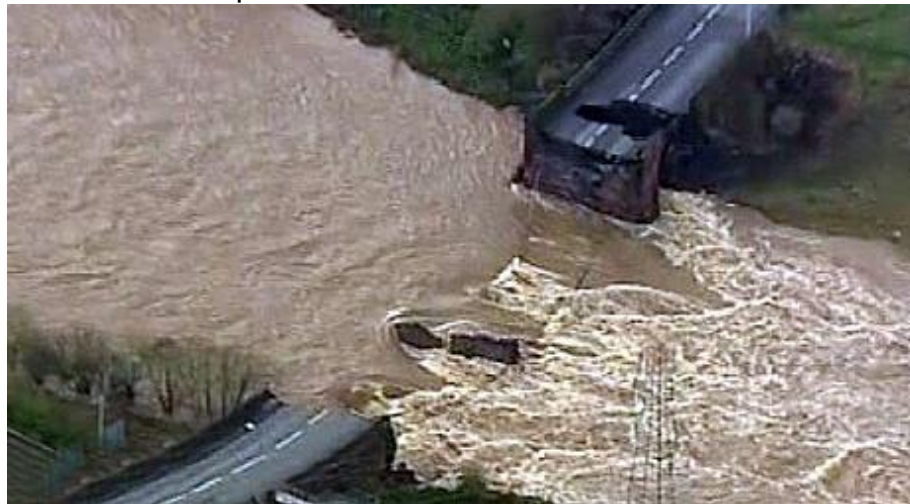
Foto 2-6 Colapso del puente sobre el río Derwent Cumbria. Fuente: (BBC News, 2009)

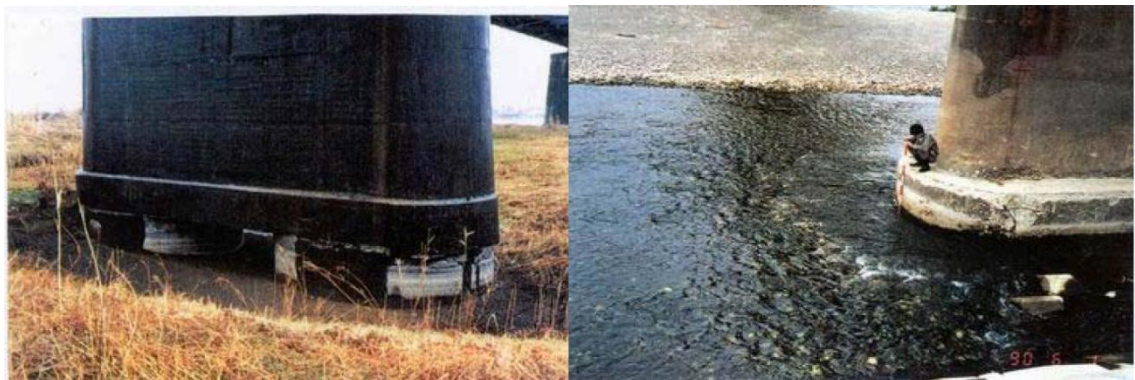
Foto 4-1 Socavación en lecho móvil y Socavación en agua clara
Fuente: (Guevara, 1998)

Según un estudio realizado en la Universidad del Cauca, existen principalmente dos formas de socavación, las cuales dependen principalmente del transporte de sedimentos proveniente desde aguas arriba al sitio donde se encuentra el puente: socavación en lecho móvil y socavación en agua clara, lo cual se explica a continuación.

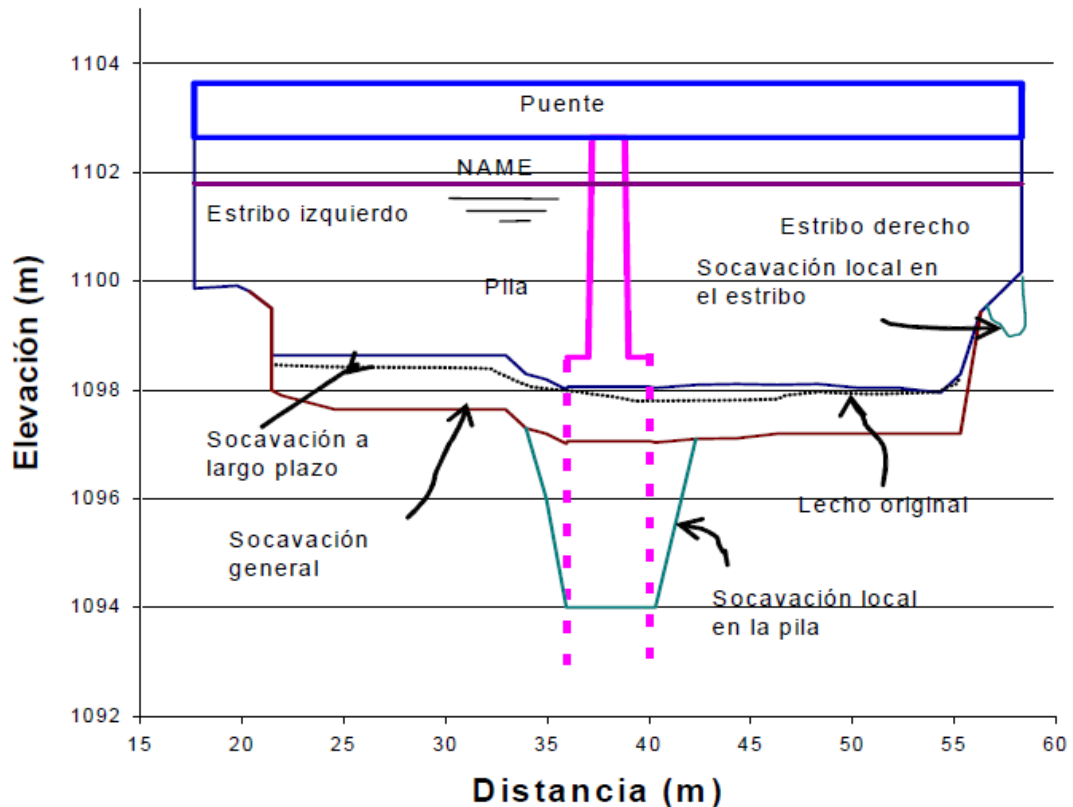
Figura 4-1 Tipos de socavación en un puente tomada de (Guevara, 1998)

1. Socavación a largo plazo o degradación
2. Migración lateral de la corriente
3. Socavación general en la sección transversal del cauce por contracción del puente u otras causas
4. Socavación local en pilas y estribos de puentes

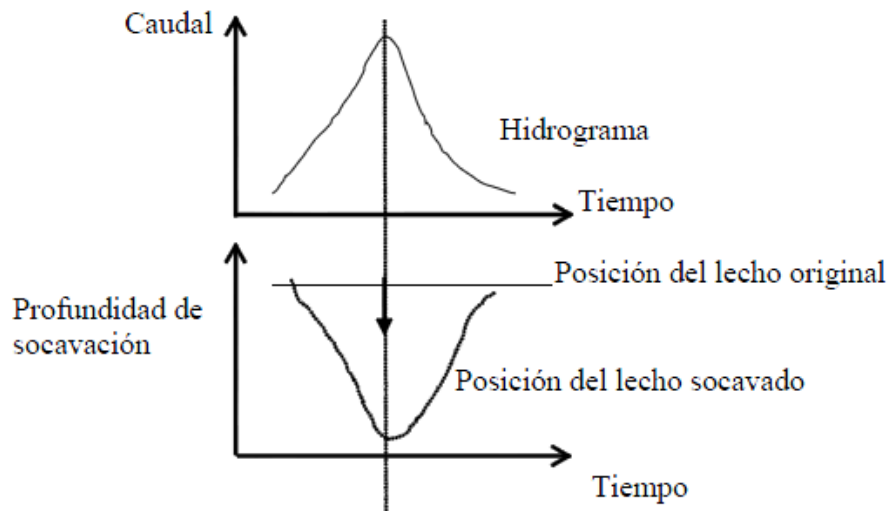
Figura 4-20 Correlación entre hidrograma de crecientes y profundidades de socavación Fuente: (Guevara, 1998)

El registro de caudales y niveles máximos es esencial para el diseño de un ponedero ya que las máximas profundidades de socavación se presentan en condiciones de crecientes tal como se ilustra en Figura 4-20

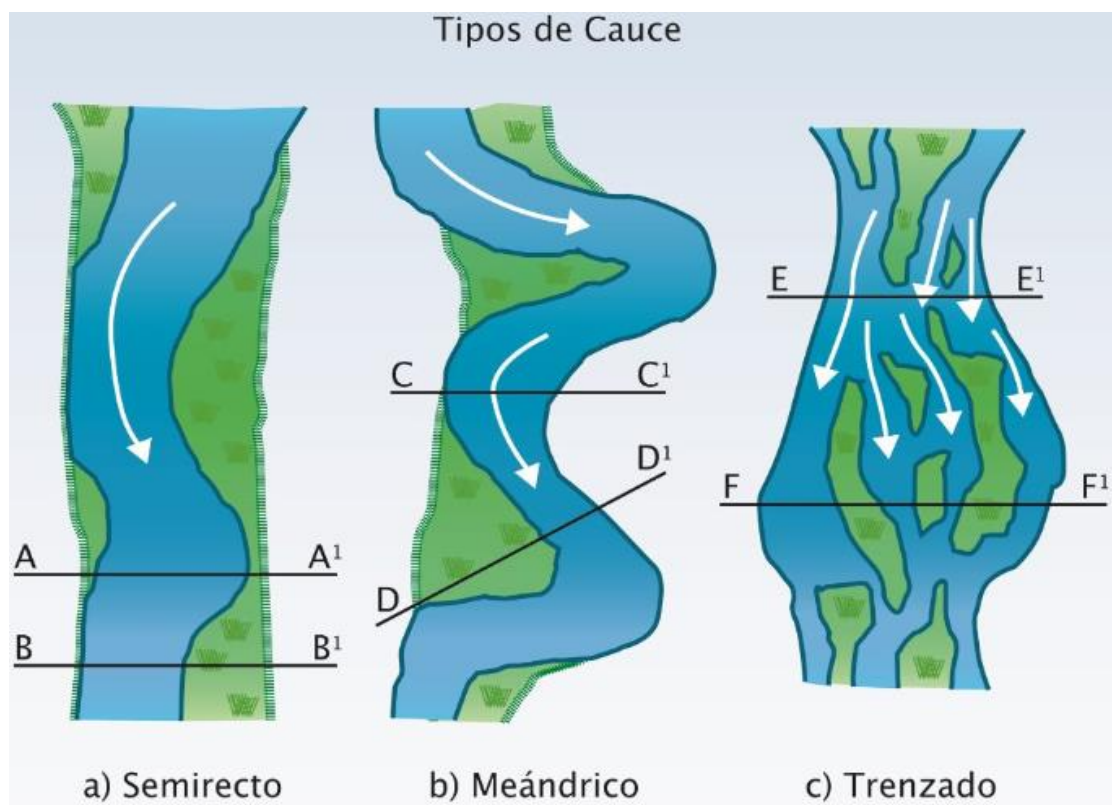
Figura 4-23 Tipos de cauce Fuente: (Muñoz E. , 2012) adaptado de (Suárez, 2001)

Los canales meándricos se caracterizan principalmente por poseer depresiones o pozos bien definidos, generalmente se pueden apreciar curvas bien definidas y pronunciadas, en los casos que el río tenga curvas muy irregulares y pronunciadas se considera sinuoso pero no meándricos (Muñoz E. , 2012). Las curvas varían con el tiempo lo que constituye el proceso conocido como meandricación véase Figura 4-23 (Suárez, 2001)

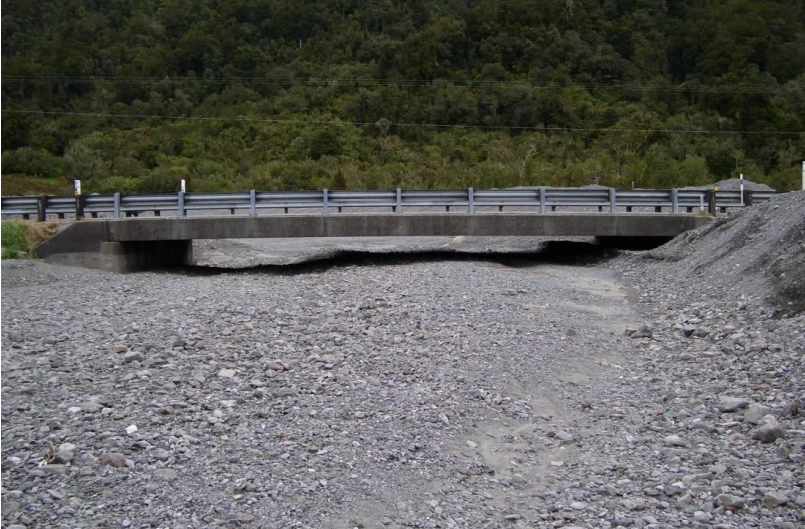
<p>Foto 5-1 degradación en el cauce Fuente: (New Zealand Transport Agency, 2009)</p>
	<p>Según (Guevara, 1998) la degradación de un cauce se refiere a la pérdida de material en una zona del río y es el producto del desequilibrio entre el aporte sólido que trae el agua a una cierta sección y la mayor cantidad de material que es removido por el agua de esa sección (véase 4.1.3.1 Socavación a largo plazo o degradación)</p>
2	<p>¿Hay confluencia con otras corrientes aguas arriba o aguas abajo del puente?</p>

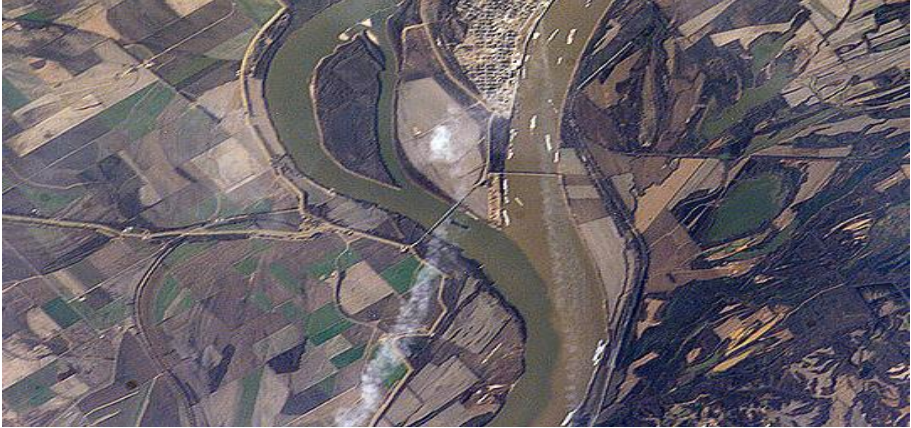
<p>Foto 5-2 Confluencia con otras corrientes Fuente: (Guevara, 1998)</p> <p>En hidrología la confluencia: es la unión de dos o más corrientes, glaciares, o flujos marinos, así como el punto donde ocurre, esta condición genera aporte de material de arrastre así como de flujo en el canal. (Guevara, 1998) (4.1.3.4.1 Socavación general por otras causas)</p>

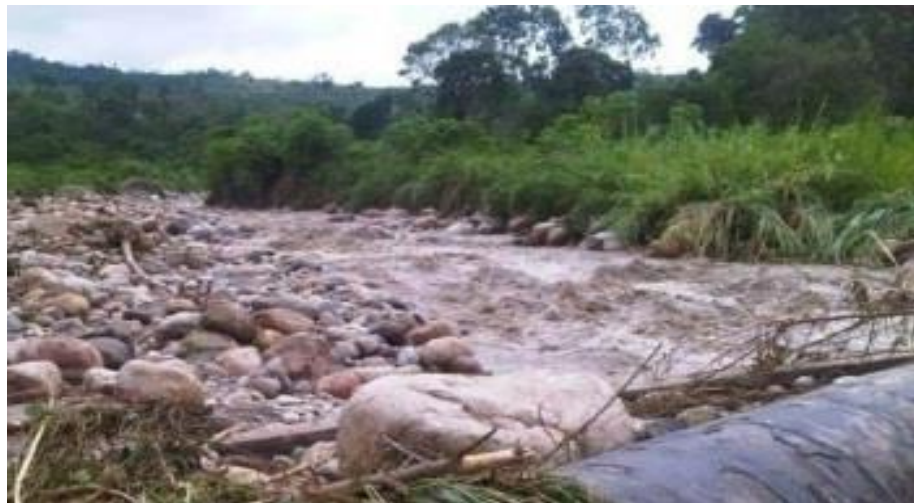
<p>Foto 5-3 Arrastre de grandes cantidades de sedimentos o escombros Fuente: (Aguas de Mérida, 2011)</p>
<p>Proceso que se presenta si el nivel del lecho del río se eleva o si las márgenes se desplazan hacia el interior del cauce y ocurre cuando hay excesos de sedimentos que la corriente no puede arrastrar, generalmente genera cambios en las líneas del flujo y en época de lluvias genera contracciones espontaneas de la corriente (Guevara, 1998) véase (4.1.8.2 Escala de sección del flujo)</p>	
<p>4</p>	<p>¿Hay evidencia de un aumento del flujo del rio en las llanuras de inundación adyacentes?</p>

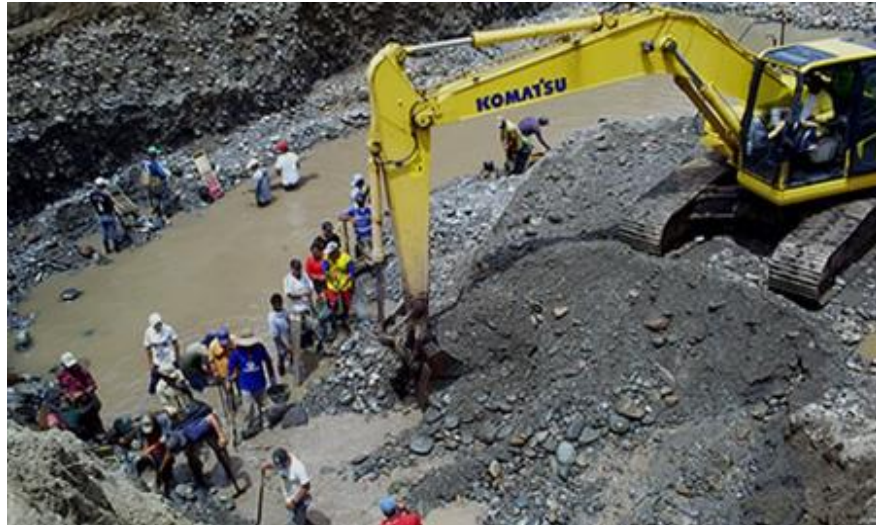
5

¿Hay operaciones mieras de grava o arena activas en el canal cerca del puente?

Foto 5-5 operaciones mieras de grava o arena activas en el canal Fuente: (PEÑA, 2012)

Según (Melville, Et al. 2001) las operaciones mineras en el canal, aportan una cantidad poco común de escombros y pueden según la escala llegar a cambiar la morfología del canal y modificar su cauce

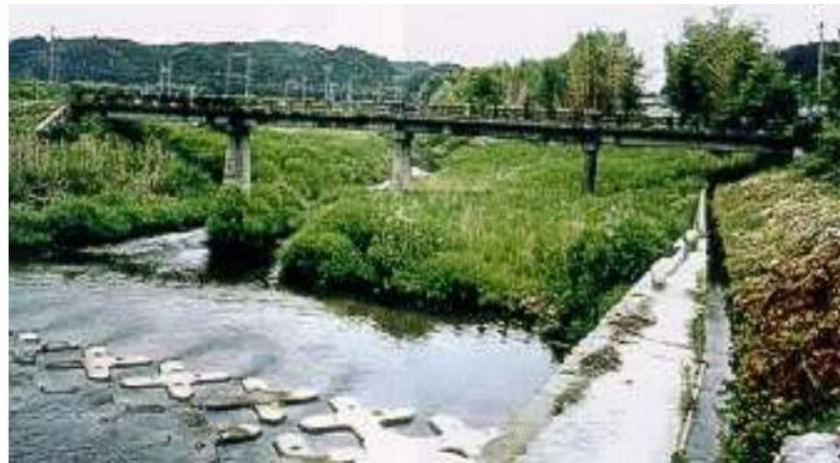
8

¿Existe vegetación acumulada cerca de pilas, producto de diferentes crecientes?

Foto 5-8 vegetación acumulada cerca de pilas Fuente: (Guevara, 1998)

Se presenta una notable obstrucción de vegetación en las pilas del puente, se puede presentar este tipo de obstrucción a partir de avalanchas o deslizamientos que recientemente hallan ocurrido en el cauce del canal, véase (4.1.6.10 Material Flotante)

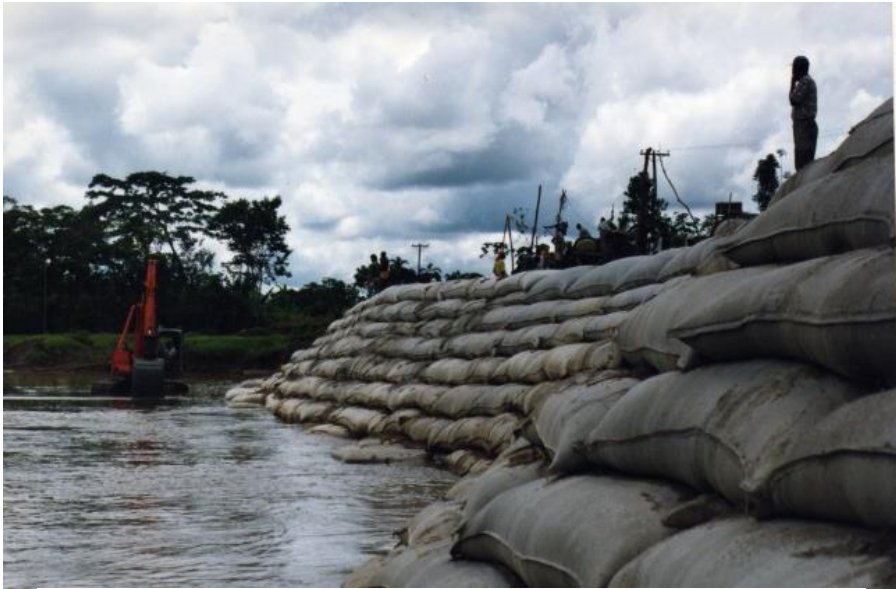
</div> <p>Foto 5-11 Adecuación Hidráulica (Bolsacretos) en las márgenes del canal Fuente: (Muñoz E. , 2012)</p>
<p>Adecuaciones hidráulicas en las márgenes del canal de tipo gaviones, bolsacreto, dados de concreto o algún tipo de obra preventiva en las márgenes, véase (4.1.10 Obras de rehabilitación)</p>	
<p>12</p>	<p>¿La vía está construida sobre un terraplén que invade parte de la planicie natural de inundación?</p> <div style="text-align: center;">

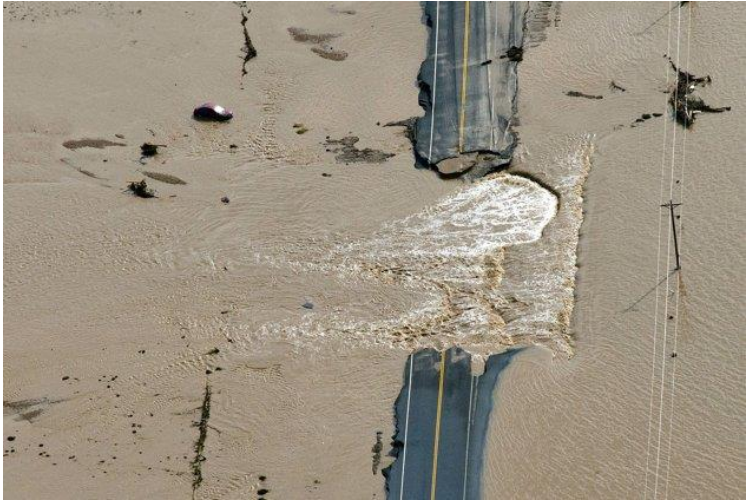
</div> <p>Foto 5-12 la planicie natural de inundación, Fuente: (Daily Mail Reporter, 2013)</p>
<p>Zona de inundación: zonas bajas, aluviales y casi planas a lo largo de un cauce, que están sujetas a inundación durante crecientes descritas por (Maza, Et al. 1967).</p>

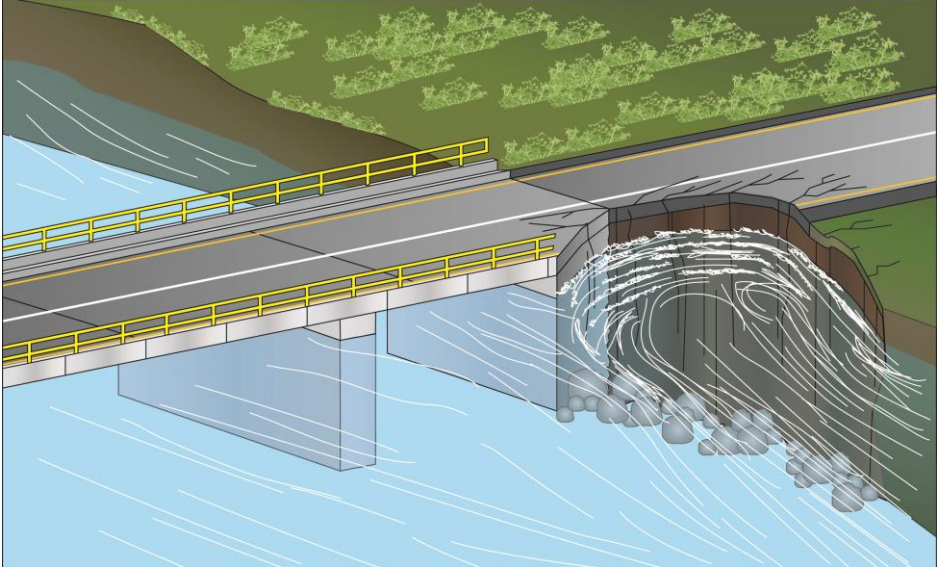
<p>Foto 5-13 erosión de taludes del terraplén Fuente: (Muñoz E. , 2012)</p> <p>En la zona de los terraplenes de acceso al puente ,hay presencia de vegetación arrasada, escombros, material de arrastre o erosión , producto de los patrones y dirección del flujo véase (4.1.13.2 Erodabilidad de los materiales)</p>
<p>14</p>	<p>¿La superestructura posee topes sísmicos para evitar el desplazamiento durante las inundaciones?</p>

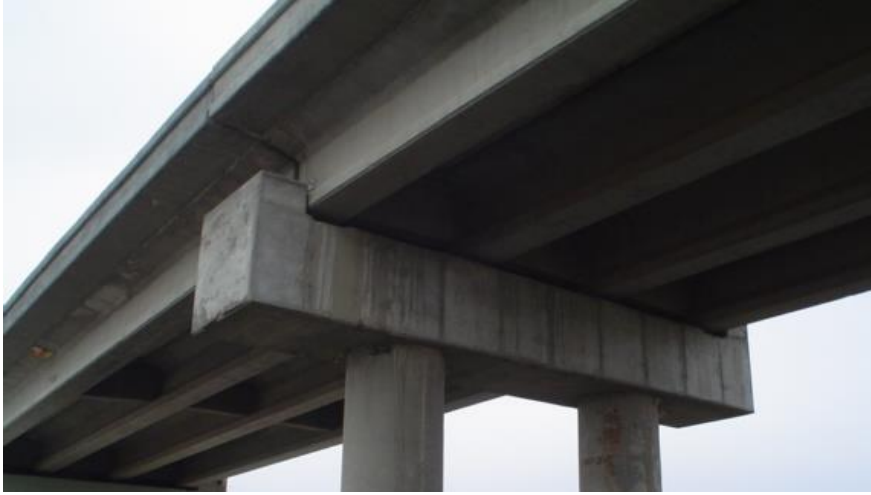
<p>Foto 5-14 topes sísmicos para evitar el desplazamiento durante las inundaciones Fuente: (ICOPZA, 2012)</p> <p>Los apoyos del puente consideran topes o encajonamientos que evitan el desplazamiento horizontal de la superestructura descrito por (Melville, Et al. 2001)</p>

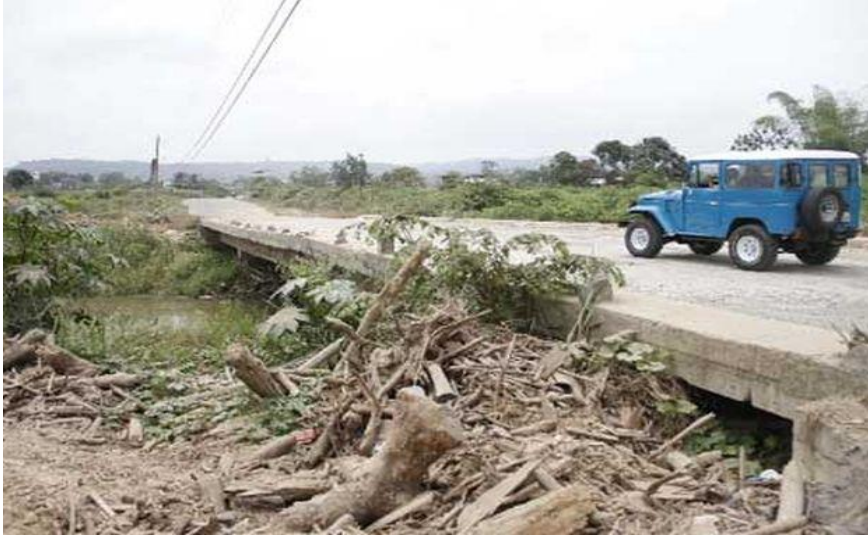
<p>Foto 5-15 superestructura recoge desechos o presentar una gran resistencia al flujo Fuente: (Diario El Comercio, 2012)</p> <p>La conformación de la superestructura del puente genera acumulación de desechos que quedan atrapados a su paso, esta situación provoca una obstrucción en el flujo que genera un aumento de velocidad y puede generar un fenómeno de socavación localizada véase (4.1.3.4 Socavación general por contracción)</p>
16	<p>Comprobar si hay marcas de agua o cicatrices en elementos de la superestructura</p>

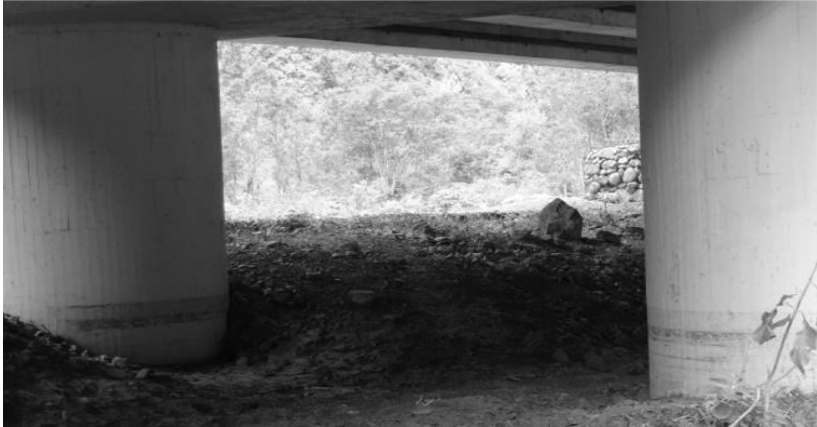
<p>Foto 5-16 marcas de agua o cicatrices en elementos de la superestructura Fuente: (Propia, 2013)</p> <p>Las rocas suelen conservar marcas o niveles de inundaciones. Estas líneas pueden ser marcadas por los sedimentos o el liqen. Las marcas generalmente son rastros de crecientes más frecuentes, así el caudal de banca llena puede corresponder a la marca más alta como se menciona en (Guevara, 1998)</p>

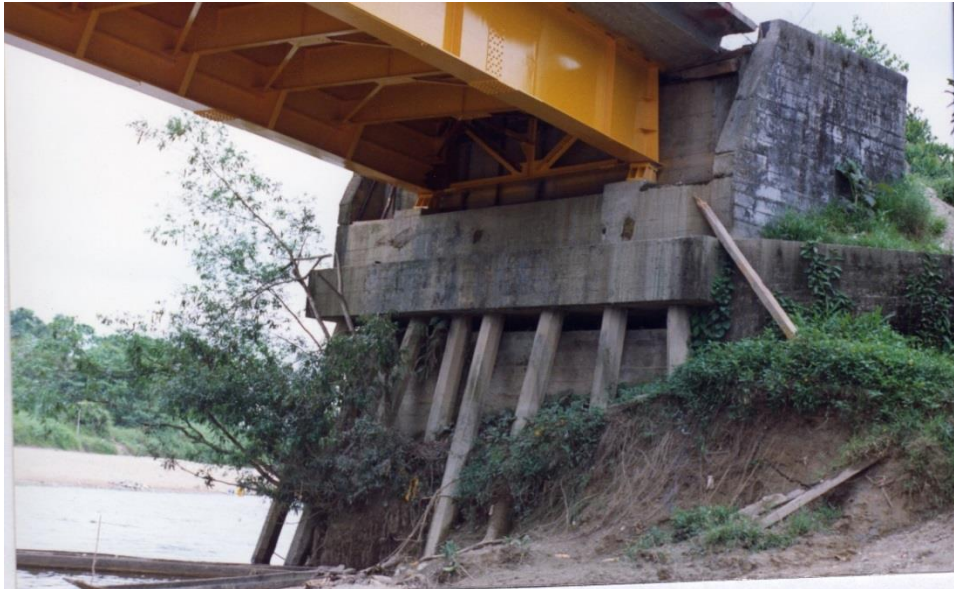
<p>Foto 5-21 Socavación en las pilas o estribos Fuente: (Muñoz E. , 2012)</p> <p>La erosión o socavación en la zona de cimentación de la las pilas del puente es notable y visible fácilmente véase (4.1.4 Socavación local en pilas)</p>
22	<p>¿Alguna de las pilas o estribos se encuentra inclinado, rotado o deformado?</p>

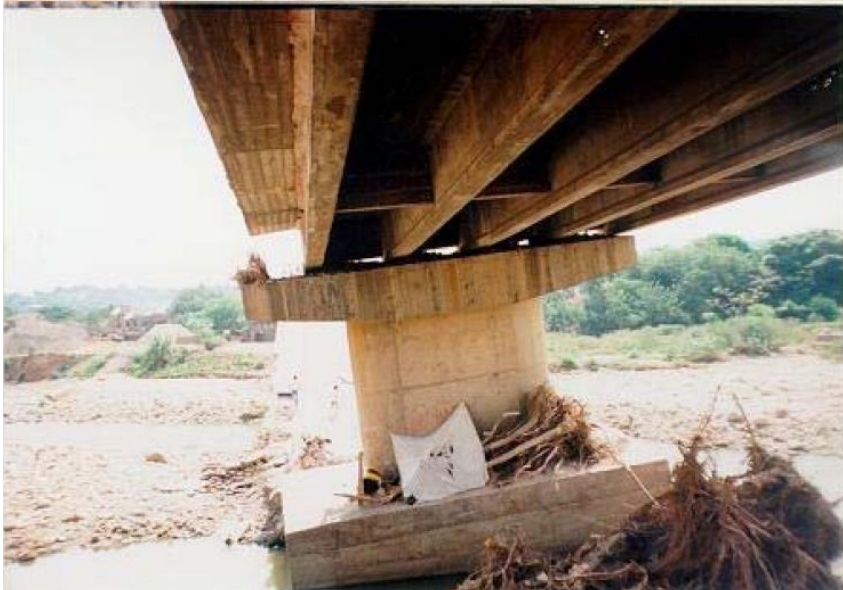
<p>Foto 5-22 Pilas del puente inclinadas Fuente: (Guevara, 1998)</p> <p>Indicios de desplazamiento o rotación de las pilas del puente, ocasionado por la pérdida del material de soporte en la cimentación de la pila o el estribo mencionado en (Kattell, Et al. 1998)</p>

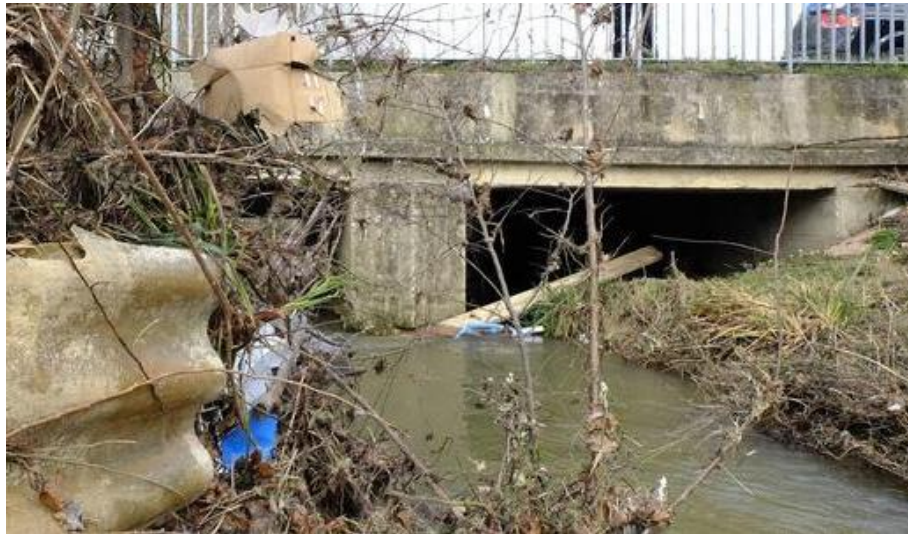
23

¿Hay acumulación de residuos en aletas, pilas y/o estribos?

**Foto 5-23 acumulación de residuos en aletas, pilas y/o estribos
Fuente: (Noticias Álava, 2013)**

La geometría de los estribos generaron la acumulación de residuos en la zona aledaña véase (4.1.6.10 Material Flotante)

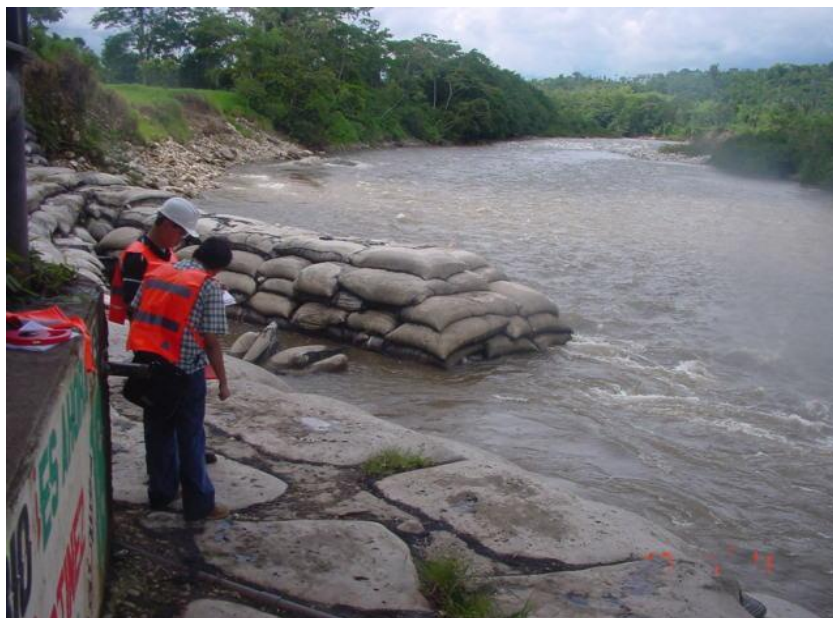
24

¿Existen obras de protección hidráulica en buen estado, cerca de las pilas, estribos?

Foto 5-24 Obras de protección hidráulica en la subestructura del puente Fuente: (Muñoz E. , 2012)

Existen obras o intervenciones en la sub estructura del puente como enrocados, bolsacretos u otros, véase (4.1.10 Obras de rehabilitación)

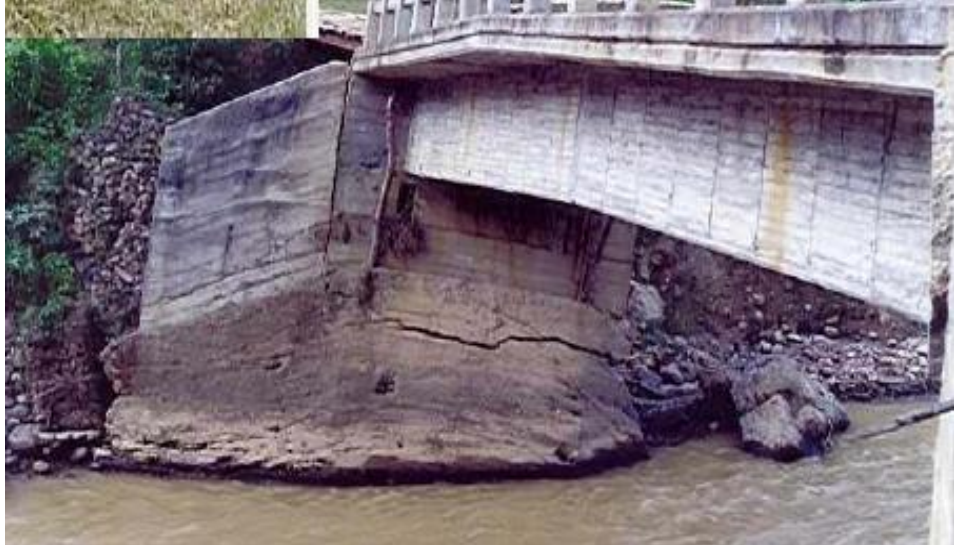
<p>Foto 5-25 movimiento transversal en los apoyos Fuente: (Guevara, 1998)</p>
	Se observa un desplazamiento transversal de los apoyos del puente que lo alejan de su condición original véase (4.1.5 Socavación local en estribos)
26	Existen grietas en pilas o estribos?

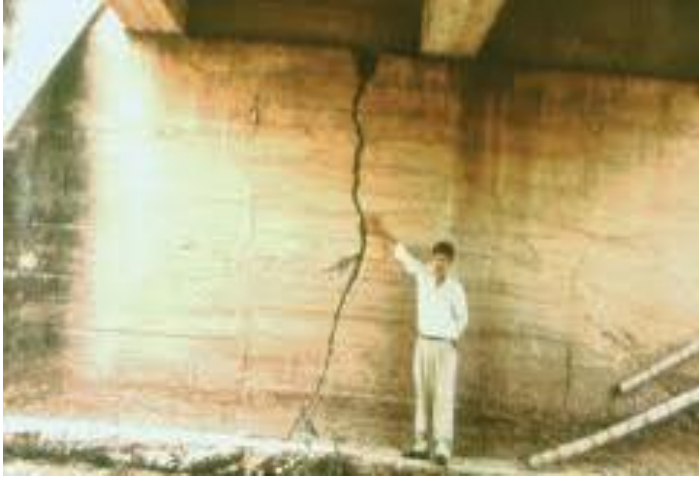
<p>Foto 5-26 grietas en pilas o estribos Fuente: (Muñoz E. V., Et al. 2004)</p>
	Existen grietas de considerable proporción diferentes a las producidas por el proceso constructivo, pueden ser evidencia de asentamientos producidos por modificaciones en el material de soporte en la cimentación del puente, fenómeno mencionado en (Missouri Water Science Center, 2013)

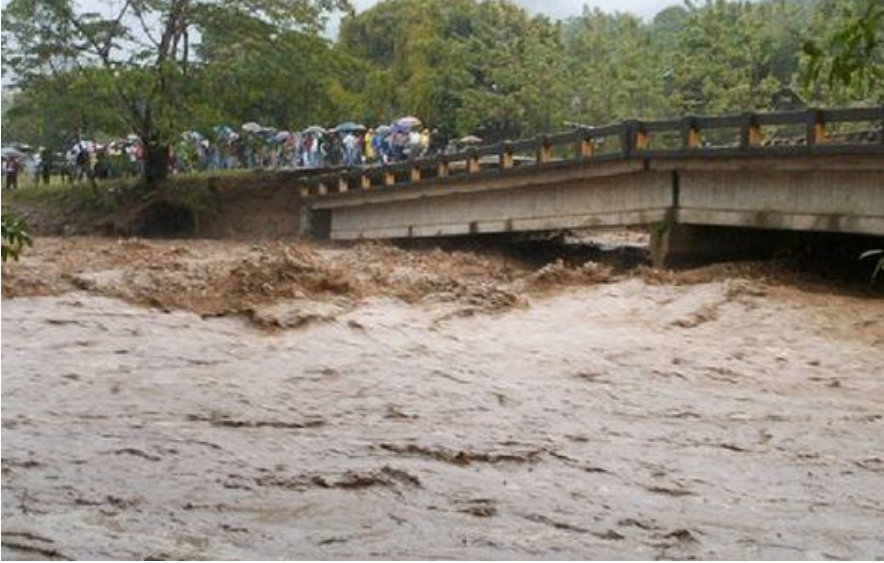
</div> <p>Foto 5-27 Asentamiento detectado en elementos lineales del puente Fuente: (Diario Prensa Libre, 2011)</p> <p>Se observa en perspectiva frontal las barandas y elementos horizontales del puente para determinar si poseen deflexiones o deformaciones en su recorrido, referenciado de (Melville, Et al. 2001)</p>

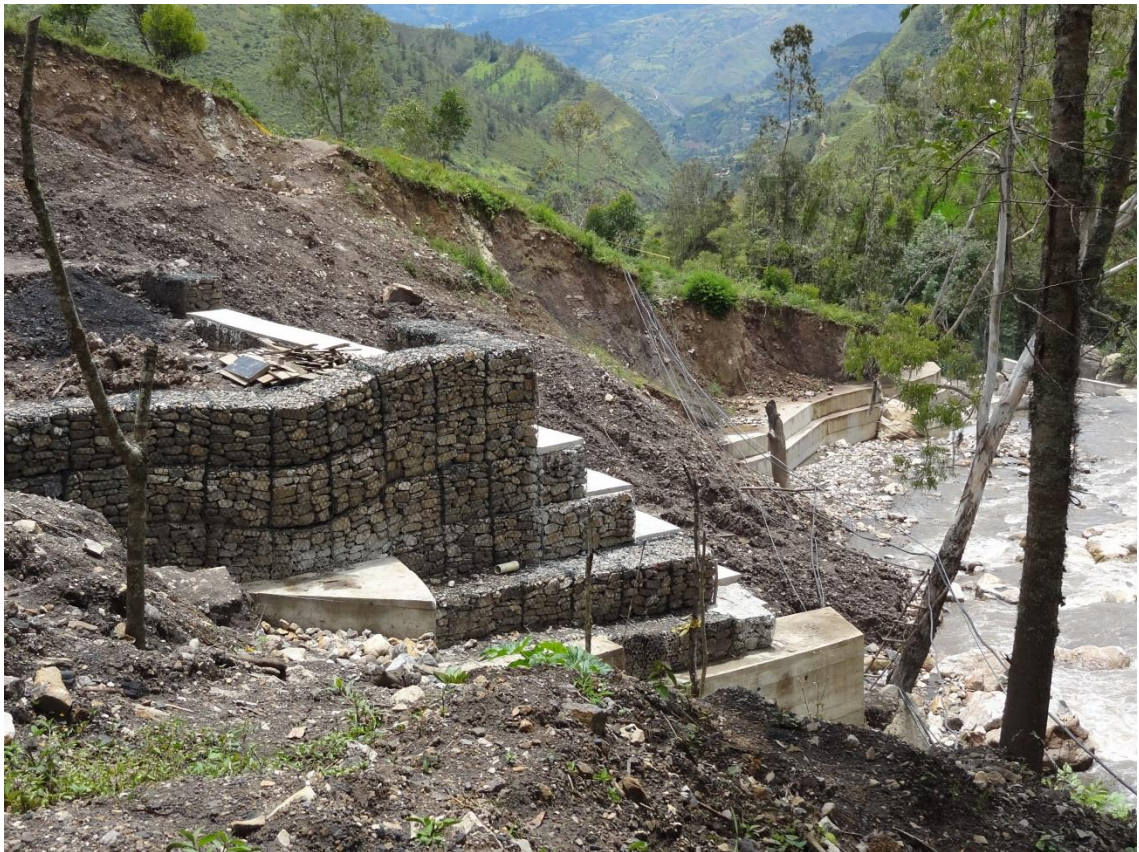
Foto 6-1 Erosión en ladera del puente Los Gaviones

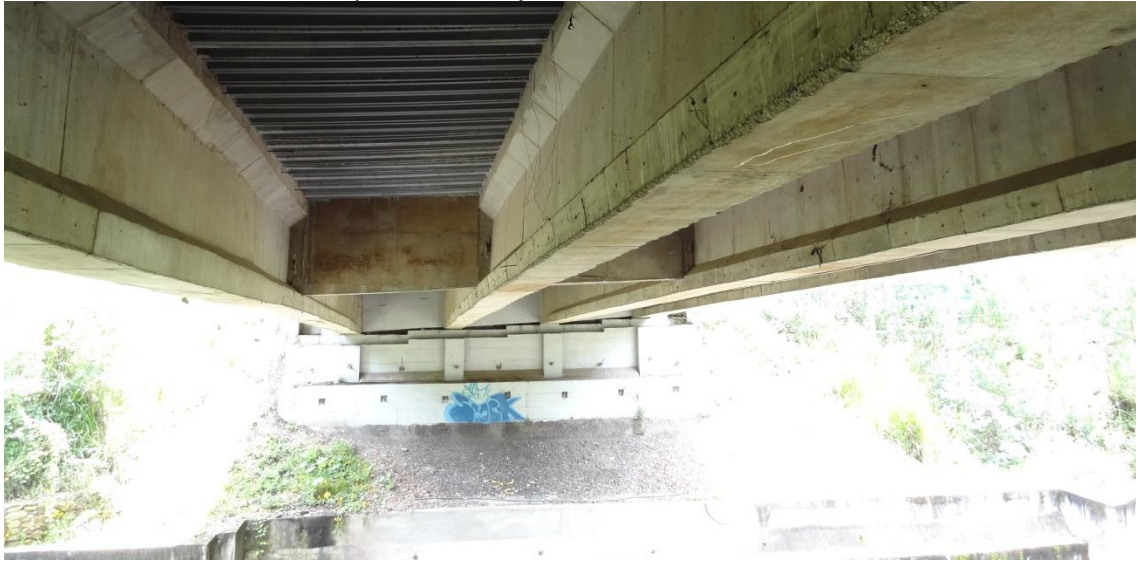
A continuación se muestra una imagen tomada bajo el tablero del puente Los Gaviones en el cual se aprecia la súper estructura, ver Foto 6-2

Foto 6-2 Foto de súper estructura puente los gaviones

En la Foto 6-2 podemos observar la superestructura del puente los gaviones, el protocolo de inspección posee 4 sub temas principales a evaluar, en el título de superestructura se buscan signos de asentamientos y deformaciones en el tablero del puente, generalmente se toman una serie de fotografías genéricas y se registran cualquier signo que pueda indicar condiciones irregulares en el puente.

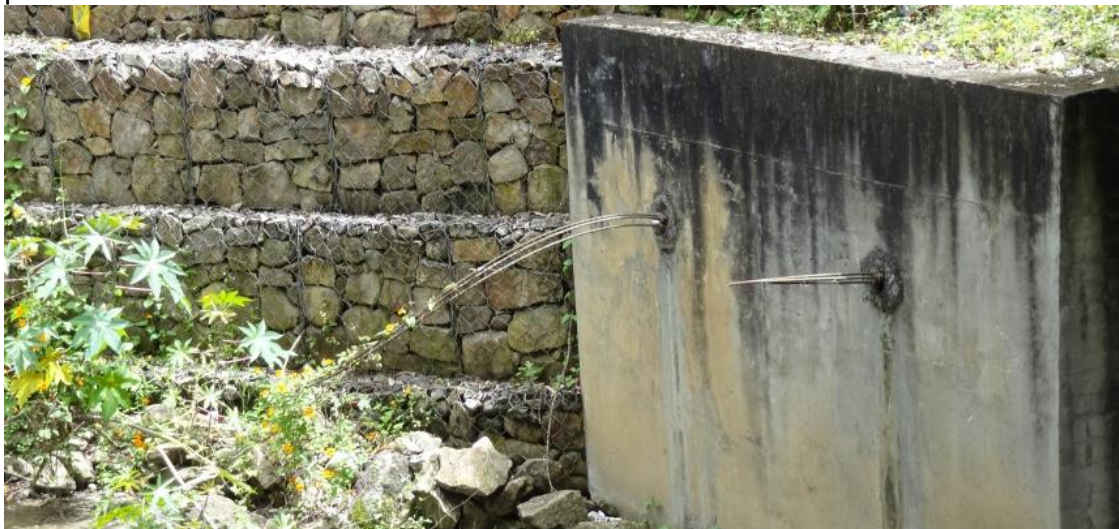
Foto 6-3 Protección con gaviones y muros con anclajes
