Relaciones entre las especies arbóreas, sus características morfológicas y los tipos de suelo, y las afectaciones en la infraestructura vial de la ciudad de Bogotá

PROGRAMA ACADÉMICO: Ecología

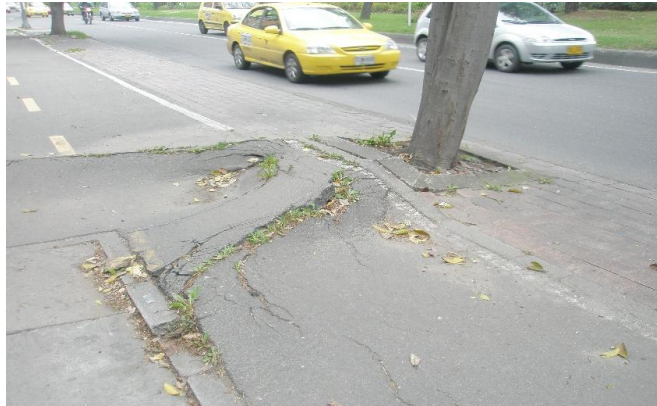
Figura 1. Afectaciones en la infraestructura vial, a causa de los árboles. Fotografía: Javier Fernández.

Al momento de transitar por algunas avenidas de la ciudad de Bogotá es frecuente observar que los árboles presentan afectaciones sobre la malla vial, causando deformaciones en andenes y vías, para esto es necesario realizar un análisis del comportamiento de las especies que presentan estos daños, el tipo de suelo donde están plantadas y ver cómo según sus características morfológicas son los niveles de daños que presentan sus alrededores.

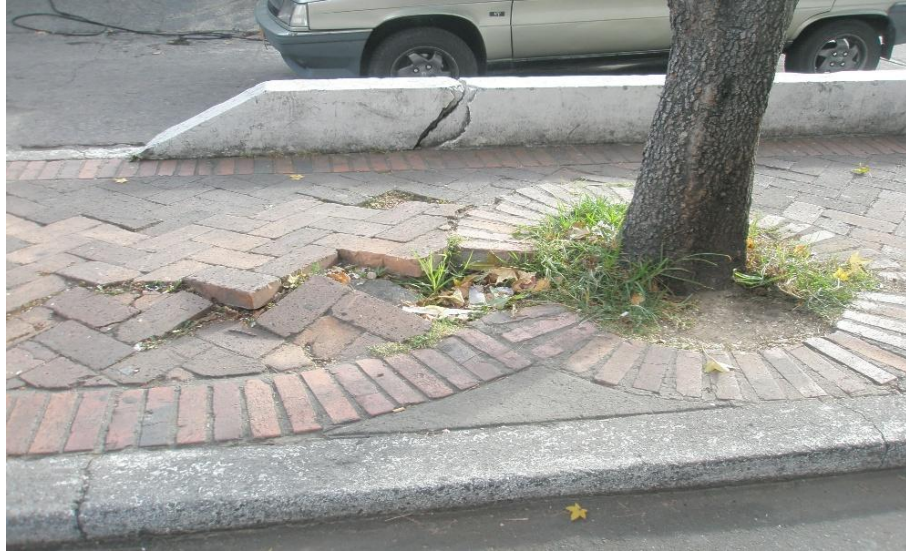
Figura 2. Afectación a andén, Avenida Carrera 7 No. 69a-22, Bogotá. Fotografía: Javier Fernández.

- Daño al pavimento, andenes y redes de alcantarillado. (taponamientos)

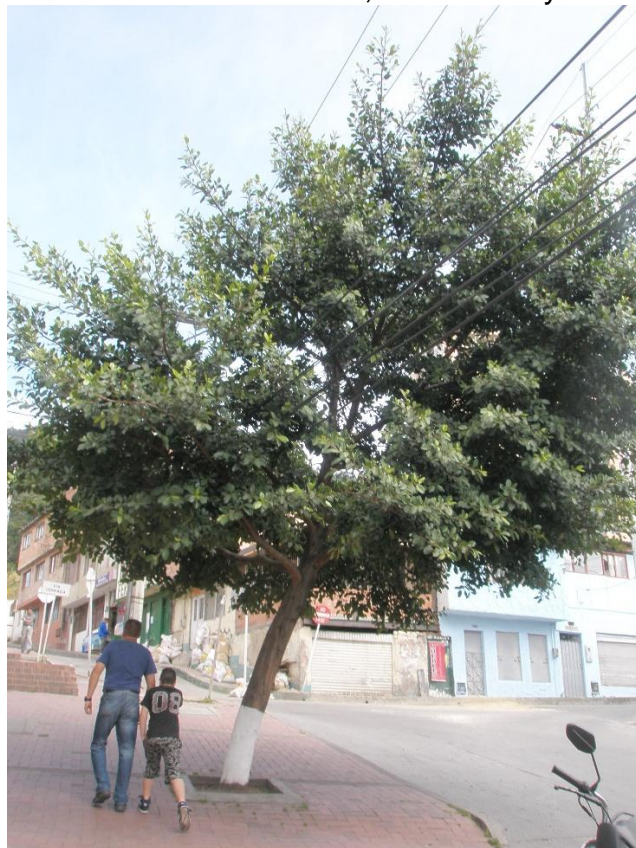
Figura 3. Afectación líneas eléctricas aéreas, Calle 65 No. 1 A – 26 Fotografía: Javier Fernández.

- Daños a instalaciones aéreas, telefónicas y eléctricas

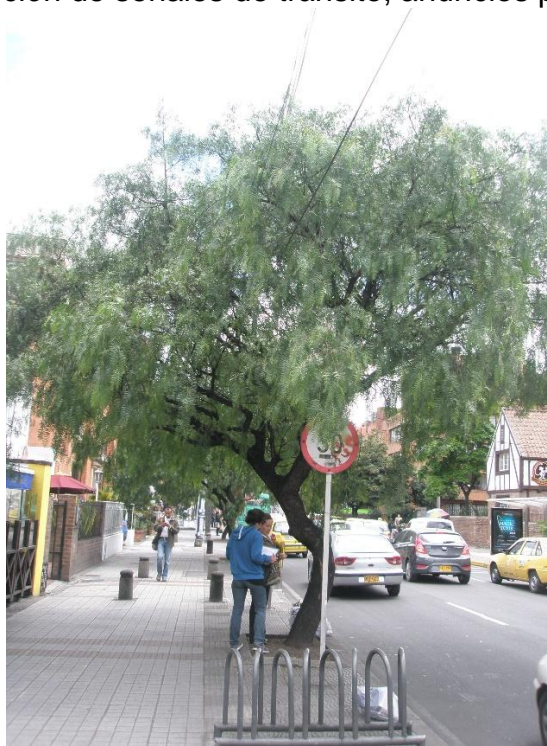
Figura 4. Afectación señales de tránsito, Carrera 9 No. 69 – 16 Fotografía: Javier Fernández.

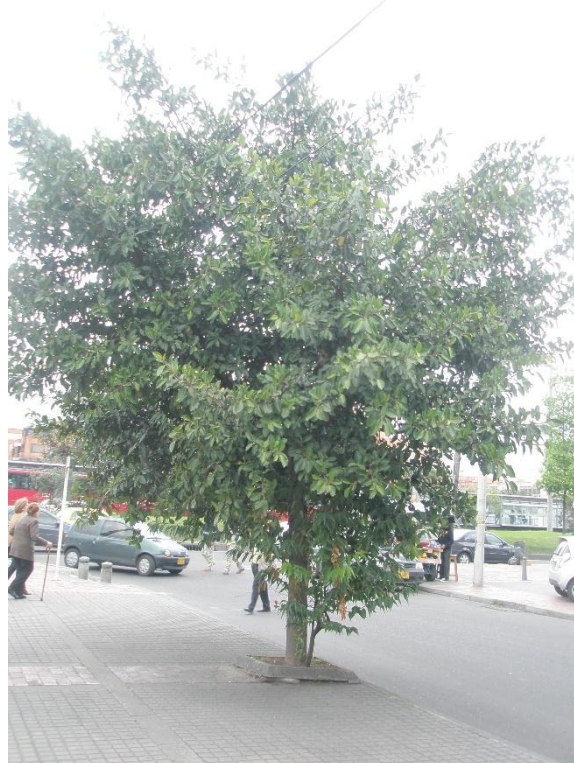
Figura 5. Afectación visibilidad automóviles/ transeúntes, Calle 124, Autopista Norte. Fotografía: Javier Fernández.

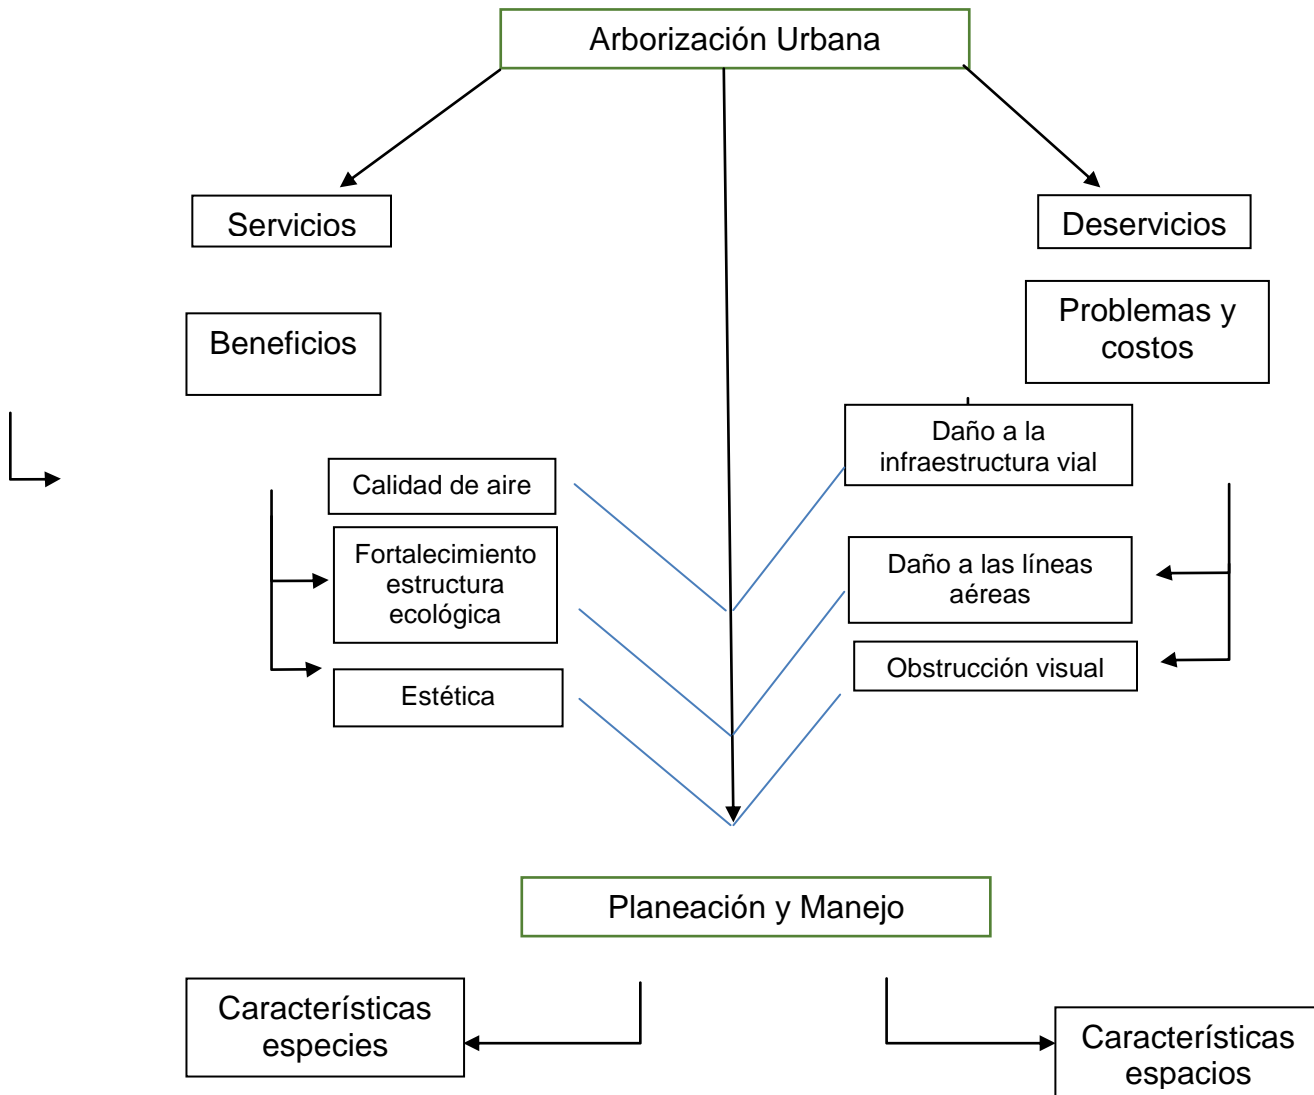
En el siguiente diagrama se relacionan los conceptos requeridos para lograr establecer un adecuado plan de manejo del arbolado urbano.

Figura 15. Diagrama Componentes y relaciones. Autor: María Angélica Fernández, 2013)

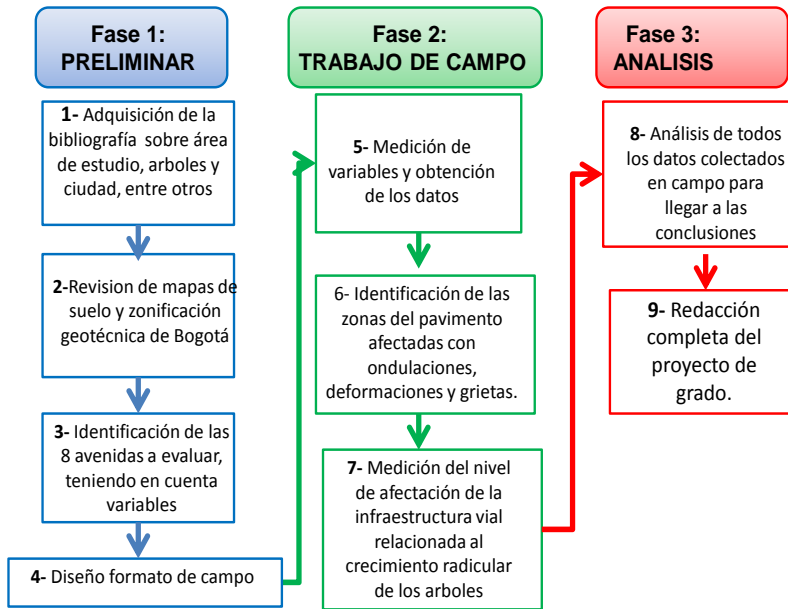
Figura 18. Fases del proyecto de investigación. Autor: María Angélica Fernández, 2013.

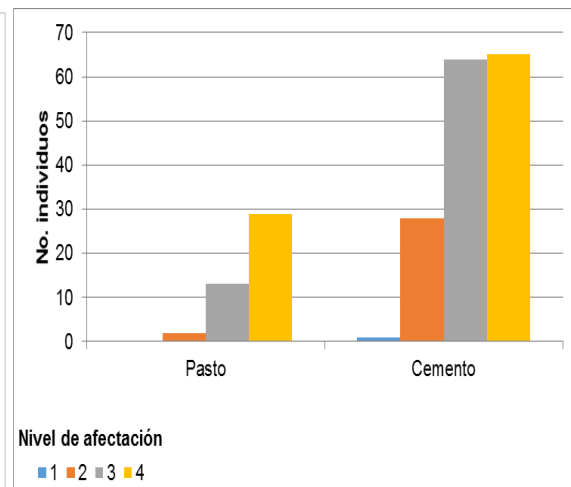
Según la gráfica 2, hay un mayor número de individuos con afectación media (62 individuos) y afectación alta (63 individuos) al encontrarse alrededor de concreto, en comparación al número de individuos con afectación media (12 individuos) y afectación alta (29 individuos) cuando están alrededor de pasto.

Gráfica 2. Nivel de afectación según entorno Pasto/Concreto

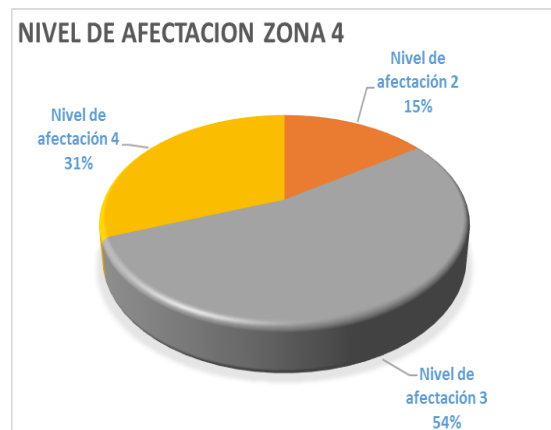
Gráfica 6. Nivel de afectación zona 4

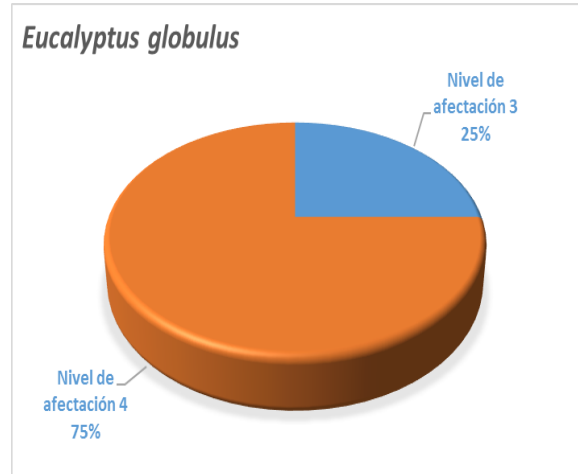
Gráfica 8. Nivel de afectación *Eucalyptus globulus*

De los individuos pertenecientes a la especie ***Acacia dealbata***, ver gráfica 7, el 67% genera un nivel de afectación alto. En la gráfica 8 se muestra que el 75% causa nivel de afectación alto y corresponde a la especie ***Eucalyptus globulus***, generando daños severos sobre la infraestructura vial.

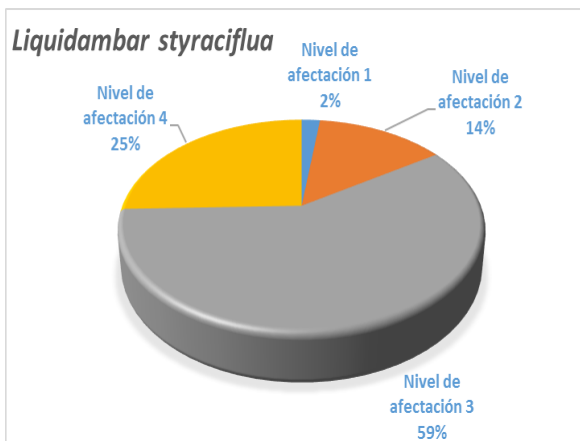
Gráfica 11. Nivel de afectación *Liquidambar styraciflua*

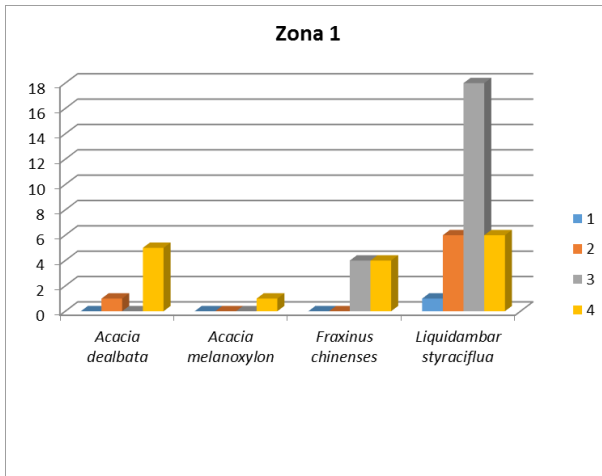
Gráfica 13. Individuos por especie según nivel de afectación zona 1.

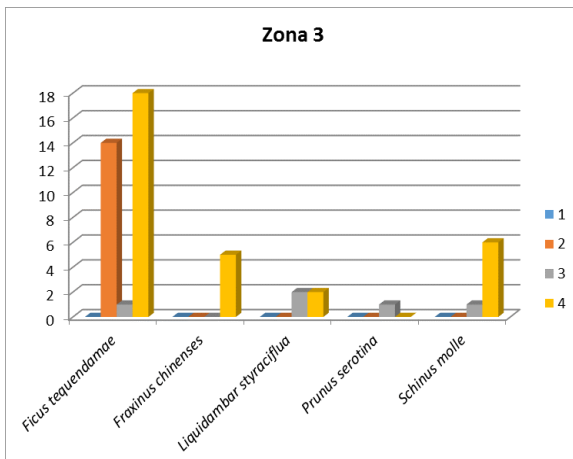
Gráfica 15. Individuos por especie según nivel de afectación zona 3.

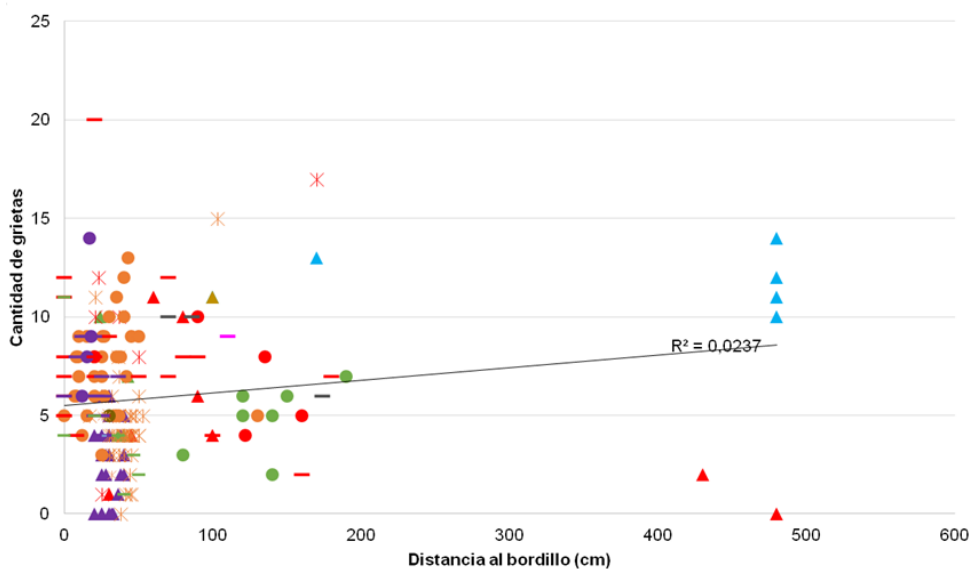
En la gráfica 19, se muestran las relaciones entre cantidad de grietas versus área de proyección de la copa y distancia al bordillo, en las dos relaciones se observa una tendencia lineal a que a mayor Área de proyección de la copa y a menor Distancia al bordillo, hay un mayor numero de grietas.

Gráfica 19. Relación cantidad de grietas versus área de proyección de la copa y distancia al bordillo
