**REFUNCIONALIZACIÓN DEL EDIFICIO MONSERRATE EN EL CENTRO HISTÓRICO  
DE BOGOTÁ**

**PONTIFICIA UNIVERSIDAD JAVERIANA  
FACULTAD DE ARQUITECTURA Y DISEÑO  
CARRERA DE ARQUITECTURA  
Bogotá D.C.  
2012**

**Presentado para optar al título de Arquitecta**

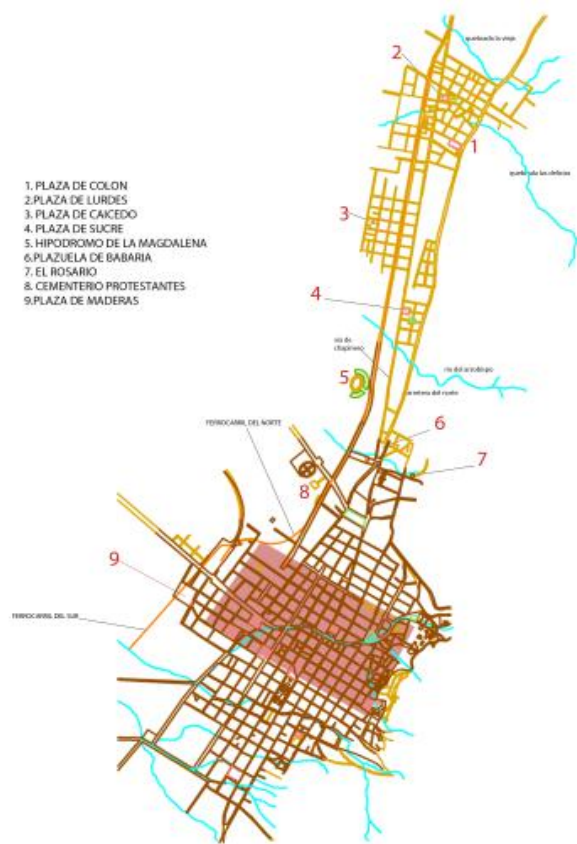
Fig 7. Plano de la Ciudad de Bogotá para el año 1911 con lugares destacados.

En La figura 7 se muestra el crecimiento de la ciudad y la expansión del centro histórico el cual fue convertido en una mezcla colonial y moderna.

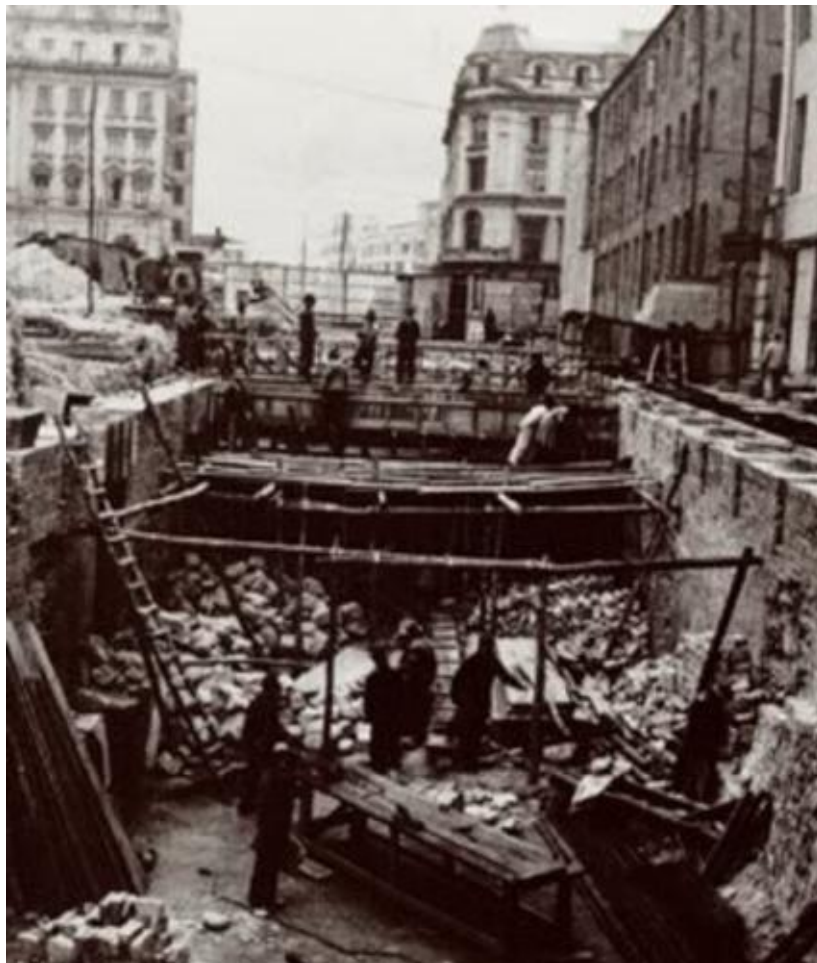
Fig 10. Canalización del Rio San Francisco

A principios del siglo XX se estaba llevando a cabo la canalización del rio san francisco, que en el año 1926 se le da el nombre de avenida Jiménez (desde la carrera 4ª a la 7ma y 8tava a la 12).
