Non palpable Implanon rod – strategies for their localization and removal

Implante contraceptivo não palpável – estratégias para a sua localização e remoção

Patrícia Isidro Amaral*, Lúcia Correia*, Inês Silveira Reis**, Ana Isabel Machado***

Centro Hospitalar Lisboa Central – Maternidade Dr. Alfredo da Costa

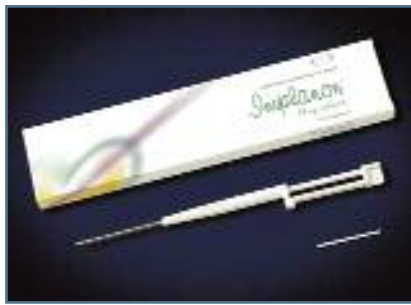
O implante não radiopaco, comercializado em Portugal desde o final de 2001 com o nome Implanon®, encontra-se num aplicador estéril cuja inserção é rápida e fácil (tempo médio para inserção: $1,4 \pm 1,7$ min)² (Figura 1).

FIGURA 1. Implante não radiopaco e seu aplicador - Implanon®

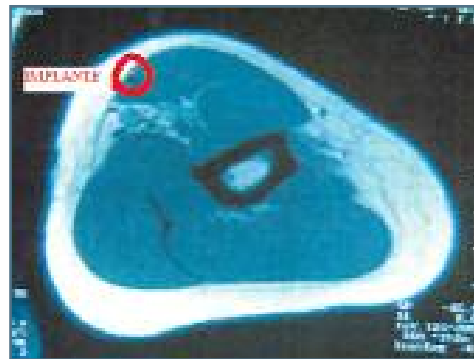
Três destas utentes recorreram à nossa instituição já com as RM realizadas a pedido de outros clínicos. Numa das pacientes em que o implante não foi identificado por ecografia, foi pedida uma RM do braço portador do implante (Figura 5).

FIGURA 5. Imagem tubular compatível com implante identificada em Ressonância Magnética

Três das quatro RM avaliadas neste estudo tinham sido realizadas previamente à referência à nossa consulta, tendo sido identificado o implante em duas delas, o que também foi confirmado em ecografia das partes moles realizadas *a posteriori*. A utente portadora da RM que não identificou o implante, realizou posteriormente ecografia que identificou e localizou o implante, tendo este sido também removido.
