Steine am Stolper Turm

Karl-Jochen Stein [Waldsee]

Der Turm zu Stolpe stellt das bedeutendste mittelalterliche Steinbauwerk des 12. Jh. in der nördlichen Uckermark dar. Es wurden zu seinem Bau neben dem Backstein sowohl vor Ort auffindbare Findlinge (skandinavische Geschiebe) als auch importierte und behauene Blöcke des quarzitisch gebundenen Sandsteins von Höör/Schweden verwendet. Offensichtlich als Ersatzmaßnahmen für den Höör-Sandstein im Außenbereich wurden vermutlich örtlich vorhandene, karbonatisch gebundene, tertiäre Sandsteine verbaut.

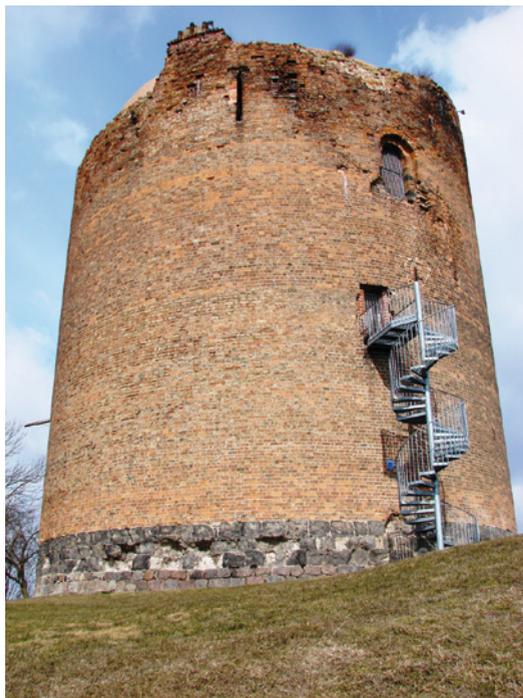
Abb. 2: Gesamtansicht des Stolper Turmes („Der Grütz-pott“). Die Öffnung oberhalb der Treppe ist der ursprüngliche Eingang. Direkt über dem Bodenniveau sind zwei bis drei Reihen behauener Feldsteine erkennbar, darüber drei Reihen behauener Sandsteine. Der größte Teil des Turms ist aus Backstein errichtet.

Herr HOLST¹, BREITLING et al.), dass der Turm unter dänischer Herrschaft durch die Pommern im 12. Jahrhundert erbaut wurde. Er sollte wohl als politisch-technische Repräsentanz den überlegenen technologischen Fortschritt des dänischen Königreiches gegenüber der einheimischen Bevölkerung demonstrieren und auch militärische Aufgaben bei der Sicherung der Grenze gegen Süden erfüllen. Sein Standort liegt direkt am Prallhang der Oder auf einer nicht durch glaziale und periglaziale Abflüsse abgetragenen Hochfläche aus Geschiebemergel (Abb. 1 und 2). Pollenanalysen

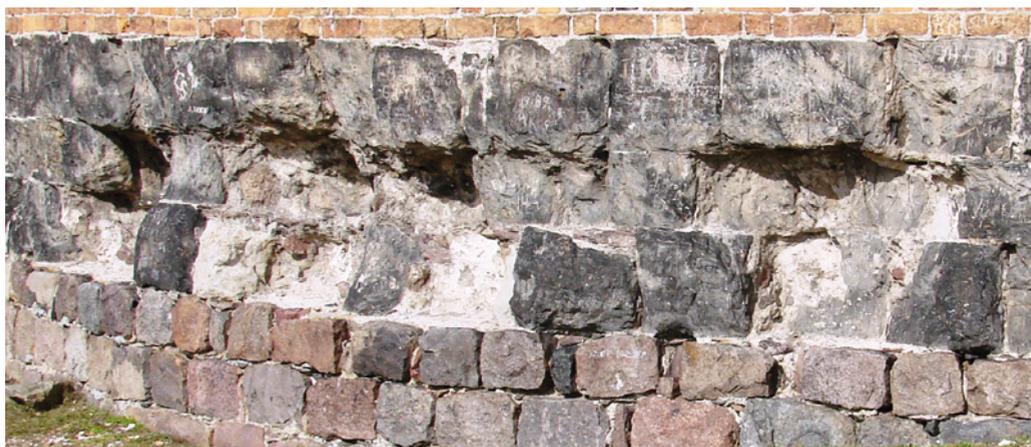
Abb. 3: Detailaufnahme des Natursteinmauerwerkes (außen). Deutlich ist das Bemühen, die Stoßfugen um jeweils einen halben Stein zu versetzen. Um dies zu erreichen wurden oft schmale Ergänzungssteine aus plattig spaltendem Material in die Stoßfuge eingesetzt; der Bereich zeigt durch Kriegsbeschädigungen einen Einblick in das Mauerwerksinnere.

Charakteristisch für das Sandsteinmauerwerk als Zwischenschicht von Findlingsmauerwerk und Ziegelmauerwerk ist die sorgfältig in der Ansichtsfläche und den vier umlaufenden Flächen erfolgte Steinmetzbearbeitung der überwiegenden Anzahl der grauen Sandsteine (Abb. 3 und 5). Soweit erkennbar, sind diese auch an der Innenfläche recht gut geglättet. Etwas unförmiger wirken wenige

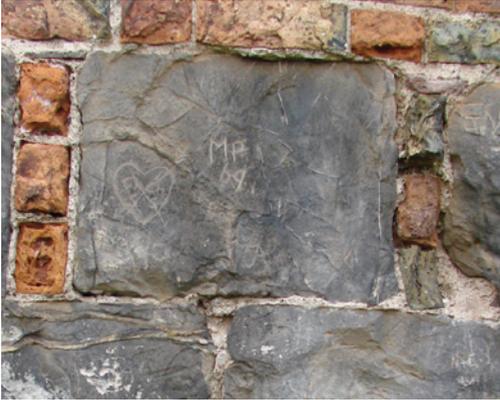
Abb. 4: Vereinzelt wurden Backsteine als Ausgleichslagen zwischen die Sandsteinblöcke gefügt. Am oberen Rand des Quaders aus Sandstein steht der Mörtel ca. 1 cm mit dem Backstein hervor, dies dokumentiert die Rate der Abtragung an der Oberfläche (außen, NW-Lage).

hellgraue Steine, die außen in der unteren Sandsteinschicht versetzt wurden (Abb. 4).

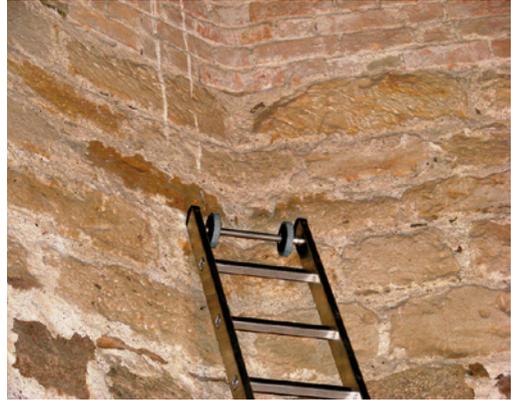
Abb. 5: Fünf Lagen von Sandstein im Inneren über dem Mauerwerk aus Findlingen; es sind noch gut die Bearbeitungsspuren an der Oberfläche der Sandsteinquader zu erkennen.

Charakteristisch für die äußeren Lagen aus grauem Sandstein ist eine unterschiedliche, aber meist ausgeprägte Patinierung und teilweise auch Schalenbildung. Weitere gut behauene Einzelsteine sind im Innenraum im Verband mit Backsteinen am Angstloch, den Ecken zum oberen Ausgang, als U-förmiger Stein am Ausgang und als Auflagesteine des Gewölbes verbaut (Abb. 5 bis 7).

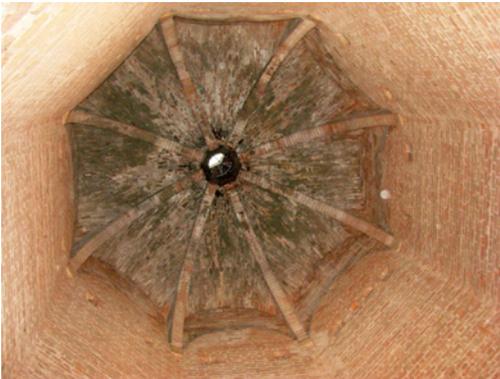
Abb. 6: Blick im Inneren des Turms auf die Bandrippenkuppe und das Angstloch mit einem Rand aus Sandstein.

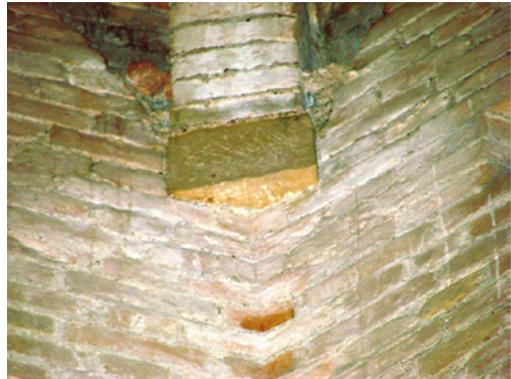
Abb. 7: Den Schlussstein einer Rippe bildet jeweils ein Sandsteinblock, auf dem noch deutliche Bearbeitungsspuren erkennbar sind.

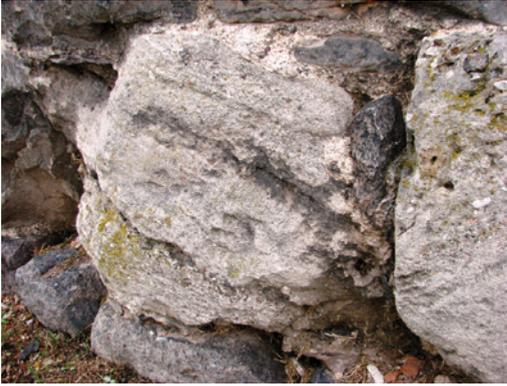
Abb. 8: In Mineralbestand und Gefüge sowie der Qualität der Bearbeitung deutlich von den überwiegend verbauten Sandsteinquadern abweichende tertiäre Sandsteine. Intensive Wechsellagerung von feinsandigen bis grobkiesigem Material, häufig treten die weißen kretazischen Kalkklasten hervor. Am oberen Bildrand der feinkörnige graue Höör-Sandstein.

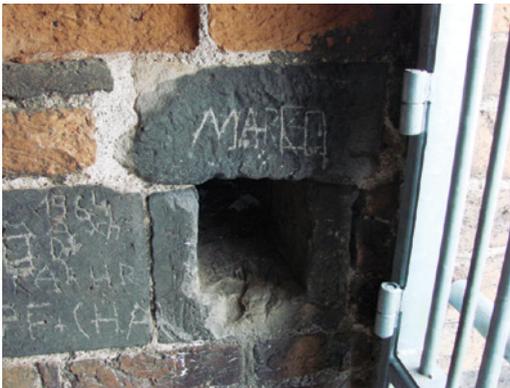
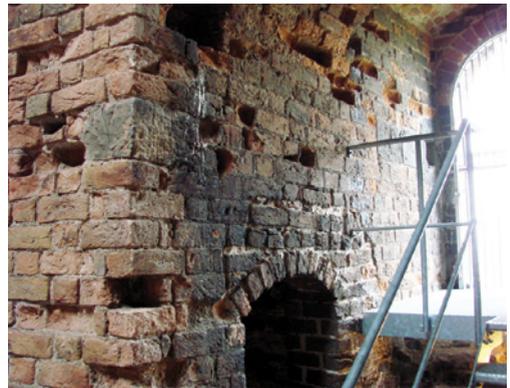
Abb. 9: Im Inneren im Backsteinmauerwerk versetzte feinkörnige Höör-Sandsteine als Ecksteine und U-förmiger Stein am ursprünglichen Ausgang.

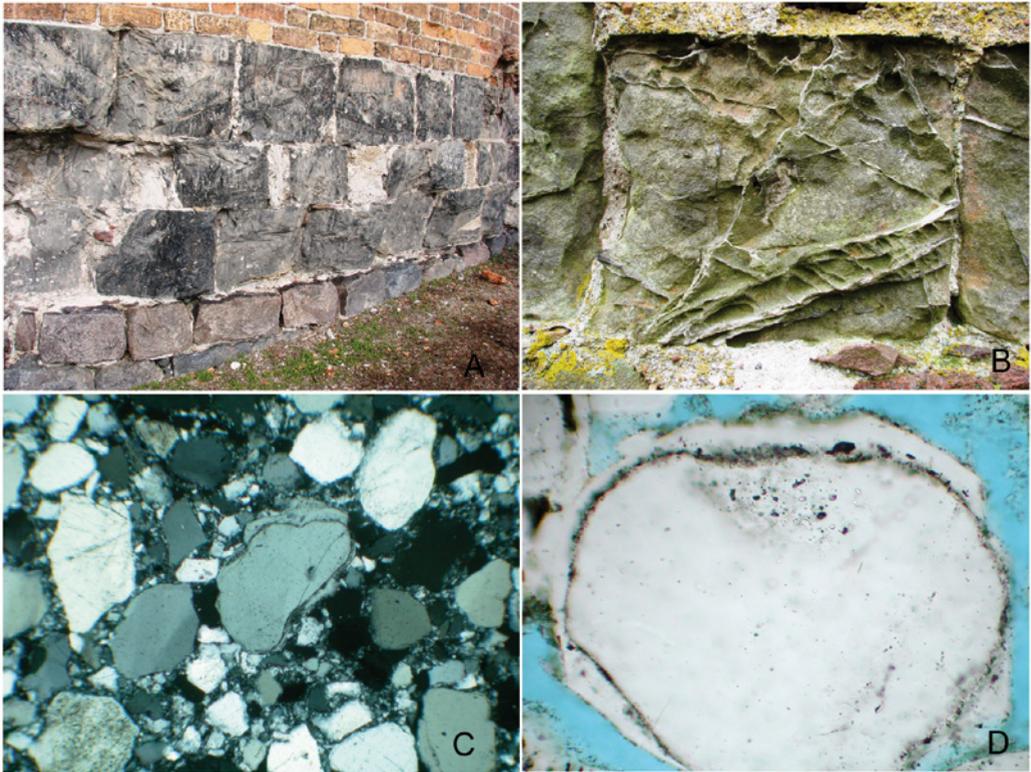
Abb. 10: Gesteinscharakterisierung des Höör-Sandsteins am Turm - Quarzarenit

A – Auf die chargenweise Lieferung fertiger Blöcke weisen die unterschiedlichen Ausbildungen des Sandsteins hin. Teilweise liegen Bereiche vor, die kaum Quarzadern aufweisen.

B – Ein Quader mit intensiver Bildung von Quarzadern. Der Stein liegt im NW-Teil des Turmes, der weichere Anteil des Steins ist herausgewittert und die härteren Quarzadern treten hervor.

C – Dünnschliffbild des Höör-Sandsteins mit ausschließlichen Quarzklasten und Quarz-Matrix. In der Bildmitte ein Korn mit deutlich erkennbarem Anwachssaum (Bildausschnitt ca. 1,1 mm, gekreuzte Polarisatoren).

D – Ein einzelnes Quarzkorn mit Anwachssaum um ein Häutchen aus Limonit. Links oben bewirkt das Quarzwachstum einen Kornkontakt, diese silikatischen Kornkontakte bewirken die hohe Festigkeit des Gesteins (blau - Porenraum; Bildausschnitt 0,3 mm, parallele Polarisatoren)

in einem begrenzten Areal durch Basaltintrusionen thermisch überprägt. Die Aufheizung führte zu einem sekundären Wachstum von Quarz um die ursprünglichen Sandkörner. Diese sind fest miteinander „verbacken“ und bewirken die Bildung eines hochfesten Sandsteins mit ausgezeichneten bautechnischen Eigenschaften. Dessen Abbau erfolgte seit dem Mittelalter. Derzeitig besteht keine Gewinnung mehr und das Gelände ist weitgehend überwachsen (Abb. 8). Das Vorkommen ist heute in der schwedischen Staatsreserve für historisch wertvolle Baustoffe ausgewiesen. Das bekannteste Gebäude aus dem Sandstein von Höör ist der Dom zu Lund in Schonen (Abb. 7). Theoretisch könnte aus dem Gebiet Höör auch eine größere Anzahl von Geschieben aus Sandstein Norddeutschland erreicht haben. Dafür sprechen zumindest die zahlreichen Basaltgeschiebe aus der gleichen Region. Bei Begehungen im Gebiet zwischen der Angermünder Staffel und der Penkuner Staffel in einer Tagestransportentfernung des Mittelalters (ca. ein Tagewerk mit Ochsen-spann von etwa 30 km) vom Turm Stolpe entfernt, wurden zahlreiche Geschiebe aufgefunden, so Basalt und Dolerit, die für Schonen und das südliche Schweden charakteristisch sind. Aus der

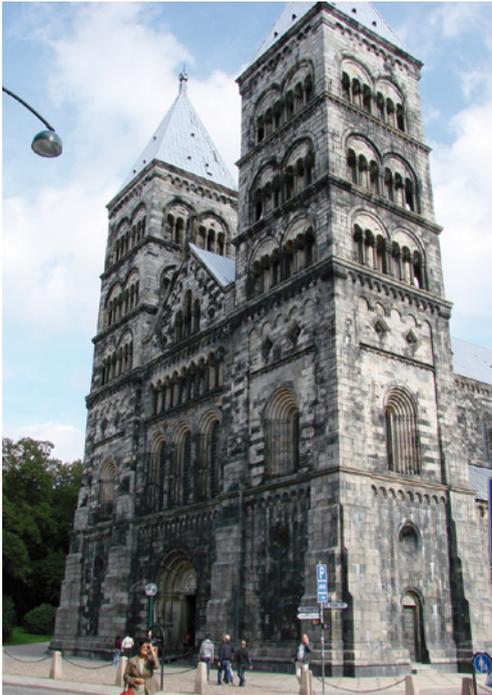
Abb. 11: Der Dom zu Lund in Südschweden ist das bedeutendste Bauwerk aus Höör-Sandstein.

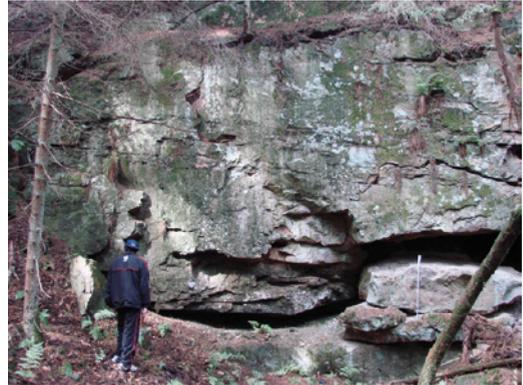
Abb. 12: Teil eines Altabbaues in der Nähe von Höör (Schonen, Schweden).

jüngeren Geschichte sind jedoch keine größeren Findlinge von Höör-Sandstein bekannt geworden. Auch bei den eigenen Geländebegehungen konnten keine Geschiebe aufgefunden werden. Da in den Restlöchern des Sandsteinabbaus auch keine deutliche Bankung in den eher massigen Ablagerungen beobachtet werden kann, sind Abscherungen durch das Eis wohl eher selten und würden kaum größere Geschiebe erbringen. Diese müssten zudem eine Größe aufweisen, die eine bautechnische Bearbeitung in den jetzigen Dimensionen der Blöcke ermöglichte. Auffällig ist zusätzlich die Gleichförmigkeit einzelner Chargen am Bauwerk. Dies ist für die zufällige Auswahl von Geschieben eher ungewöhnlich. Charakteristisch wären diese gleichförmigen Chargen für die Produktion von Blöcken aus einer Charge der Gewinnung im Steinbruch sowie der Produktion eines Teams oder eines Einzelnen.

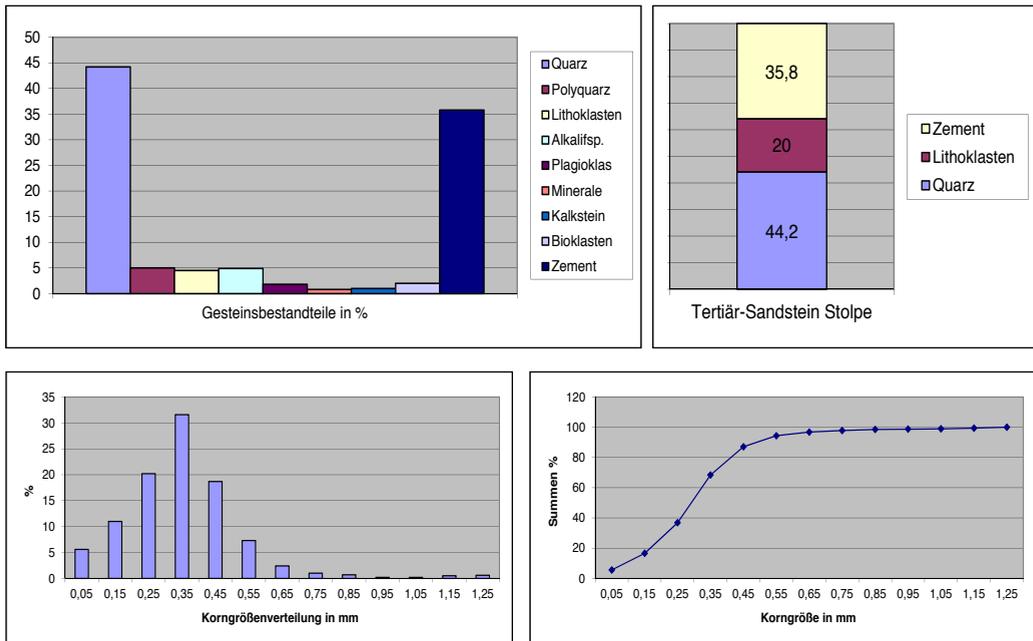
Abb. 13: Lithologische Daten des karbonatisch gebundenen Tertiär-Sandsteins – lithische Arkose.

Das Gestein ist hellgrau, in einzelnen Partien leicht gelblich. Die Zusammensetzung der Korngröße schwankt stark, wobei sie in den feinkörnigen Lagen nicht über 10 mm geht. In den größeren Partien treten zahlreiche Kiesel bis 30 mm auf. Es handelt sich überwiegend um Flint und gut gerundete alkalibetonte Granite und Gneise sowie mikritische Kreidekalke und kleine Eisenoxid-Geoden. Im Vergleich zum Hoor-Sandstein weist dieses Gestein keine Korn-Korn-Kontakte auf, sondern alle Komponenten sind in Kalziumkarbonat zementiert. Der Anteil an Zement beträgt ca. 35 %. Reste von Mikrofossilien aus der Kreidezeit (Abb. 10) und die sedimentologische Auswertung nach FÜCHTBAUER (1988) lassen die Annahme zu, dass der Ursprung des Gesteins in der Bildung als Flusssediment oder in einem Delta liegt (Abb. 9). Hier wäre eine Bildung durch den skandinavischen Strom im Tertiär möglich. Aus zahlreichen Fundstätten in Nordbrandenburg sind kleinere Vorkommen von silikatisch verfestigten Lagen oder Knollen tertiärer Sande bekannt. So beschreibt BROSE (1973) einen silikatisch gebundenen Sandstein aus einem Fundpunkt bei Bad Freienwalde. Mittels IR-Analyse an einer Probe des Steins von Bad Freienwalde wurde der Unterschied zu beiden am Turm von Stolpe verbauten Sandsteinen nachgewiesen (STEIN & BOWITZ 2010). Auch in der Umgebung von Stolpe liegen kleinere Fundpunkte klastischer Sedimente des Tertiärs vor, jedoch handelt es sich überwiegend um flachmarine unverfestigte Bildungen. Auf Grund der geringen Eigenfestigkeit des Gesteins ist die Annahme, dass es sich um Findlinge mit einem singulären Transport über größere Erstreckungen handeln könnte eher auszuschließen. Vielfach belegt ist, dass Schollen tertiärer Gesteine über kürzere Entfernungen geschlossen transportiert oder bei Stauchungen aufgeschoben wurden. Aus einer solchen Scholle könnten kleinere Blöcke aus einer örtlichen Verfestigung des Lockersediments kommen. Jedoch liegen keine Informationen über karbonatisch zementierte Bereiche vor. Karbonatische Verfestigungen aus den periglazialen Oderterrassen sind ebenfalls auszuschließen, da der Anteil an kretazischen Klasten im Vergleich zum vorliegenden Sediment der Terrassen zu hoch ist.

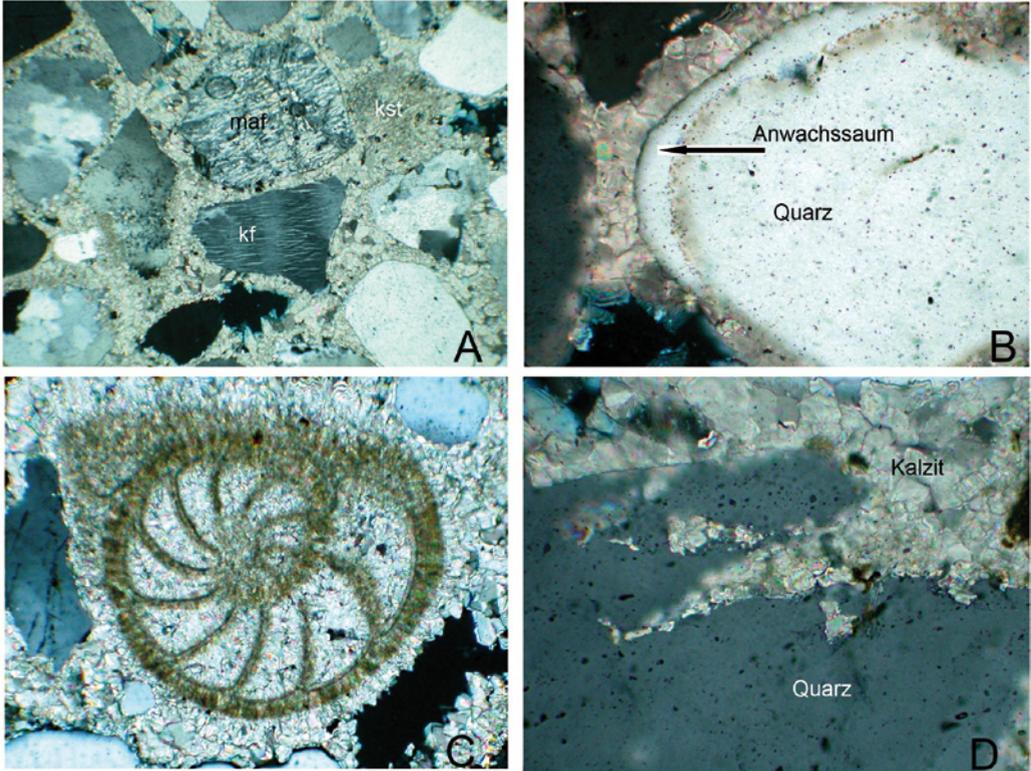
Abb. 14: Mikroskopische Aufnahme des Tertiär-Sandsteins

- A – Typisches Gefüge mit zahlreichen Klasten, die in Zement aus Kalzit liegen. Der Kalksteinklast (kst) befindet sich in Auflösung mit kontinuierlichem Übergang des Mikrits zu kristallinem Zement. Zahlreiche Feldspäte liegen als Kalifeldspat sowohl mit perthitischer Ausbildung als auch als Mikroclin vor (kf). Gesteinsbruchstücke mit mafischen Mineralen (maf) weisen häufig Alteration auf, hier ein Amphibolitgneis (Größe des Bildausschnitts ca. 1,1 mm, gekreuzte Polarisatoren).
- B – Häufig liegen auch gut gerundete Quarzkörner mit einem Quarzanwachssaum über einem Hämatithäutchen vor (Bildausschnitt 0,3 mm, gekreuzte Polarisatoren).
- C – Kretazische Foraminifere (*Lenticulina* sp.) als Bioklast (Bildausschnitt 1,1 mm, parallele Polarisatoren).
- D – Korrosion von Quarz durch den kalzitischen Zement (Bildausschnitt 0,3 mm, gekreuzte Polarisatoren)

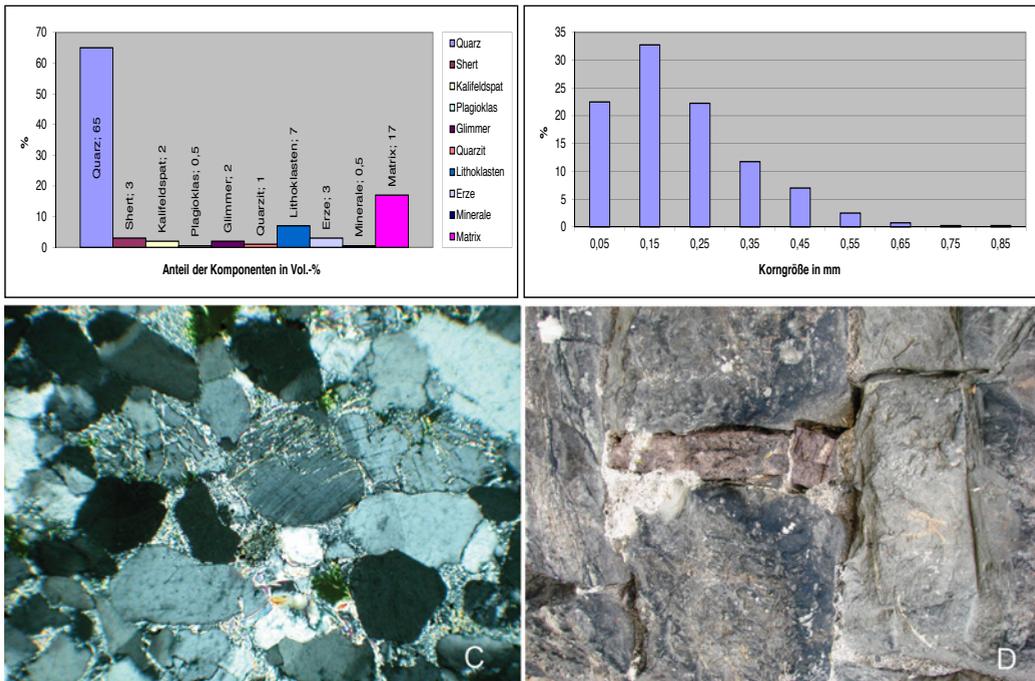
Abb. 15: Sedimentologische Auswertung des Jotnischen Sandsteins – Sublitharenite

A und B – Kornzusammensetzung und Korngrößenverteilung.

C – Graue Minerale sind Quarz, diese sind häufig mit 120° Kornkontakten angeordnet. In der Bildmitte Mikroclin mit typischer Gitterung und beginnender Serizitisierung auf Rissen (bunte Linien). Zwischen den Körnern weist die Matrix mit der intensiven Reflexionsfarbe einen hohen Anteil an Serizit auf, aber auch Reste nicht vollständig alterierter basischer Lithoklasten (Bildlänge 1,1 mm, gekreuzte Polarisatoren).

D – Einpassung einer Platte aus rotem Jotnischen Sandstein zwischen Blöcken aus Höör-Sandstein, mit sorgfältiger Teilanpassung rechts (Länge ca. 40 cm).

Als dritte Sandsteinart wurden flache, bis 7 cm starke Platten des rot bis rotbraunen Jotnischen Sandsteins im äußeren und inneren Mauerwerk eingebaut. Größere Mengen dieses Gesteins sind insbesondere im Raum Trebus als Findlinge verbreitet (ZWENGER 2010). Das Gestein tritt als Geschiebe auch in der Umgebung des Turmes Stolpe im Bereich der Angermünder Staffel und als Geröll der periglazialen Terrassen auf. Die Platten sind jedoch recht klein (max. 30 cm Größe) und hätten in der Menge für einen vollständigen Bau des Turms nicht ausgereicht. Das IR-Spektrum des roten Jotnischen Sandsteins am Turm Stolpe weist eine eindeutige Übereinstimmung mit einer Referenzprobe von Trebus auf. Bei über 70 % der Aggregate liegen direkte Kornkontakte vor. Zwickel und Lagen sind mit Tonmineralen und Serizit als Matrix ausgefüllt. Der Anteil an Matrix liegt bei 17 %. Das Gestein besteht zu fast 70 % aus Quarz. Die Quarzaggregate zeigen im Dünnschliff überwiegend eine deutlich undulöse Auslöschung und häufig Fluideinschlüsse. Ausbildung und Anordnung der Quarze weisen darauf hin, dass das Gestein einer schwachen metamorphen Beeinflussung unterlag, die zur plattigen Ausbildung führte. Weitere Bestandteile sind Alkalifeldspäte, Lithoklasten und Glimmer. Charakteristisch für das Gestein sind die starke Zersetzung der

basischen Lithoklasten und der hohe Anteil an farbgebendem rotem Hämatit. Häufig treten Bleichungsflecke unterschiedlicher Färbung auf (Abb. 11).
