UNIVERSIDAD NACIONAL DE CÓRDOBA

Práctica Supervisada

"Asistencia en la Dirección Técnica de edificios en altura"

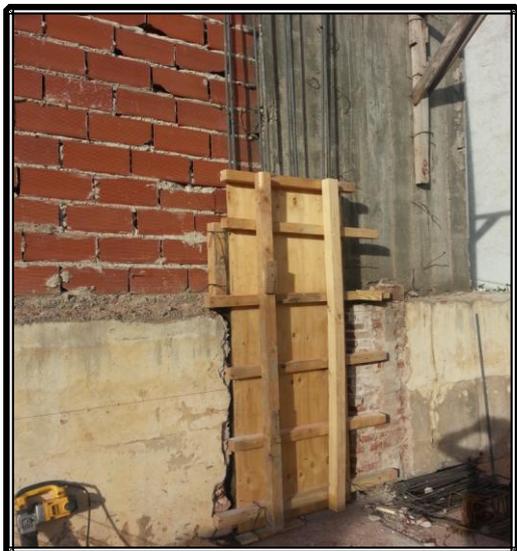
Fig. 3.9 Encofrado Columna medianera.

Siguiendo con las tareas de encofrado de las columnas medianeras, una vez que estas se encontraban ya controladas en cuanto a su armadura, se procedió de igual manera en la colocación del tablero lateral salvando que aquí solo se necesitaba una cara del mismo ya que en las opuestas encontramos la mampostería de la antigua construcción. Una vez colocado el costero con sus aros de cintura y la vinculación de estos mediante el montante (mismas escuadrías ya mencionadas), se aplomo (verticalizó) la misma, se a flechó y luego se rigidizo de manera apropiada como se visualiza a continuación en las fig. 3.9 y 3.10.

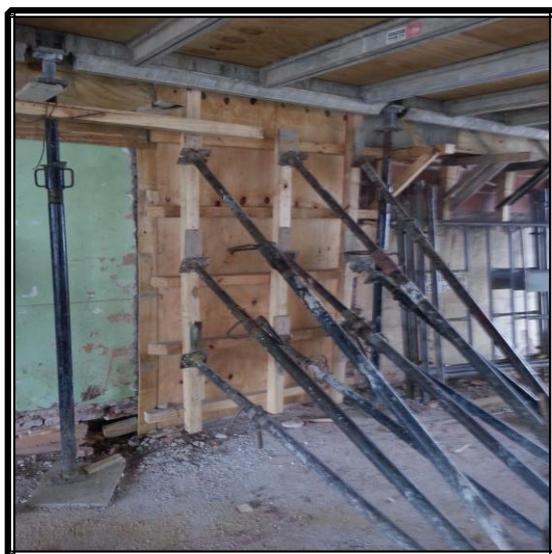
Fig. 3.10 Apuntalamiento.

Dado las altas presiones de colocación que se ejerce con el hormigón fresco en el reducido espacio dentro del encofrado, se observa como del lado de la seguridad en la figura 3.10 se colocan en hileras los puntales metálicos para evitar que el encofrado

ubicado en la medianera falle por flexión o se deforme tomando una flecha excesiva, ya que dicha cara es la que presenta la menor rigidez del encofrado.

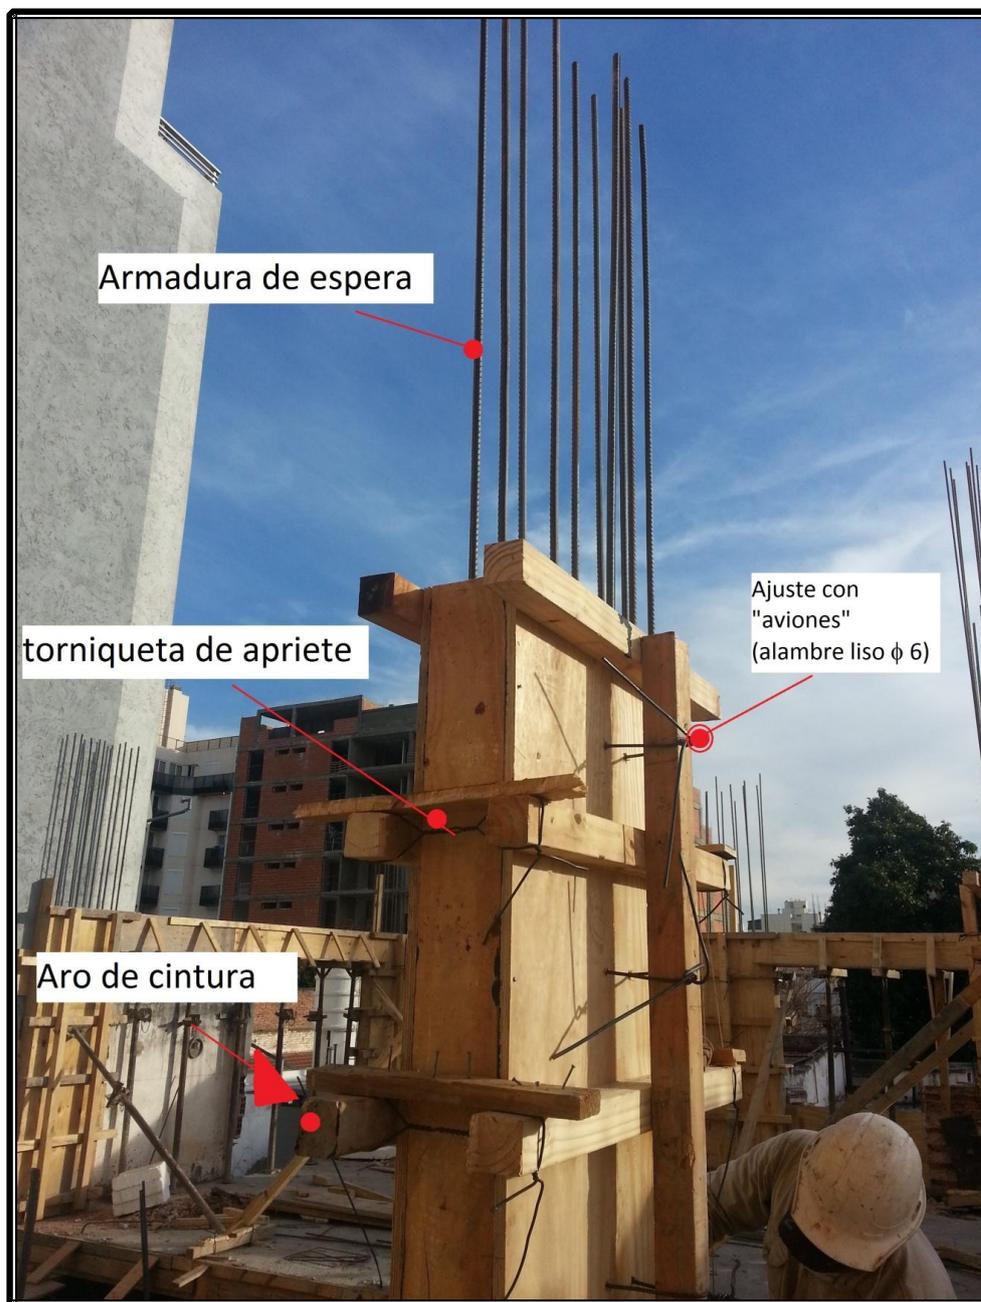
Avanzando para concretar el informe del apartado, se coloca la siguiente imagen (fig. 3.11) de un encofrado perteneciente a una columna interna de la estructura, donde se permite identificar con gran claridad de manera acabada las secciones que lo componen (que ya se fueron mencionando). A su vez, la imagen permite visualizar como se practicó el sellado de la luz entre las aristas de las placas de fenólico con silicona neutra (ya que se encontraba a disposición en las instalaciones del obrador como un sobrante) de aplicación directa, dado que la placa mostraba un error grosero de escuadra y atentaba contra la condición de estanqueidad que se les exige a estas estructuras provisionales. De esta manera se concretó una rápida solución a un inconveniente menor, que de no haber sido detectado en esta etapa hubiera incurrido en un punto débil del

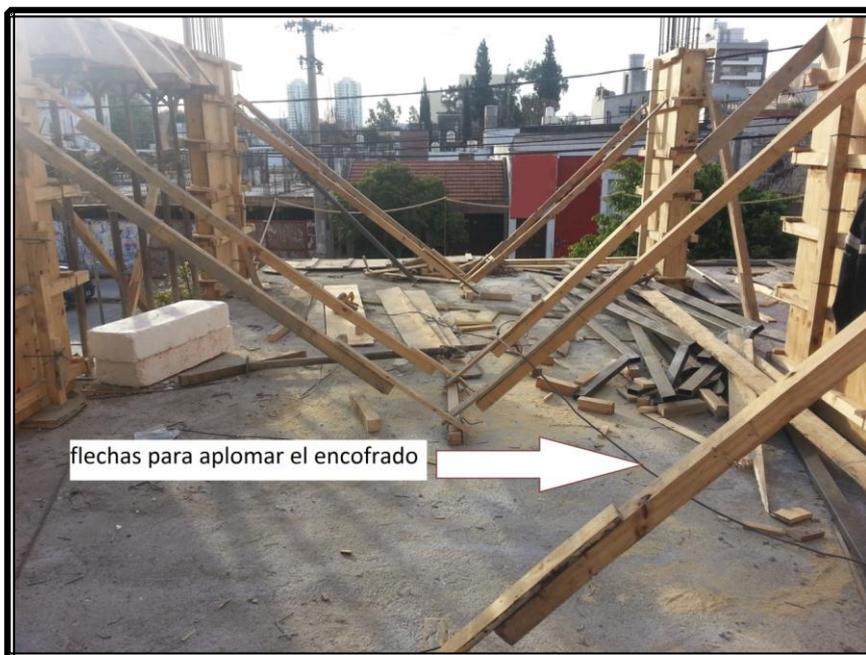
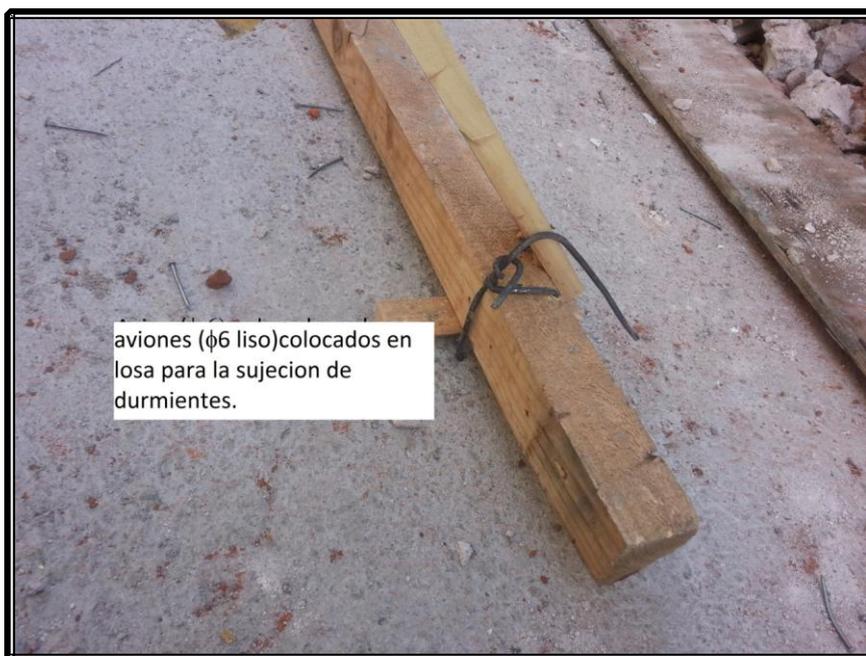
Fig. 3.13 Fijación de flechas, durmiente.

Remarcamos entonces que para la verticalización de los encofrados de las columnas (tarea muy comúnmente y ya descrita como la llamada “a plomar” el encofrado) se utilizaron “flechas”. Detallando un poco más; estas fueron materializadas por los mismos elementos de pino con los cuales se usaban para puntales, que se fijaron a la losa a través de un durmiente (del mismo material) arriostrado con aviones perdidos previstos durante la tarea de colado de la losa anterior como se deja ver en las siguientes figuras 3.12 y 3.13.

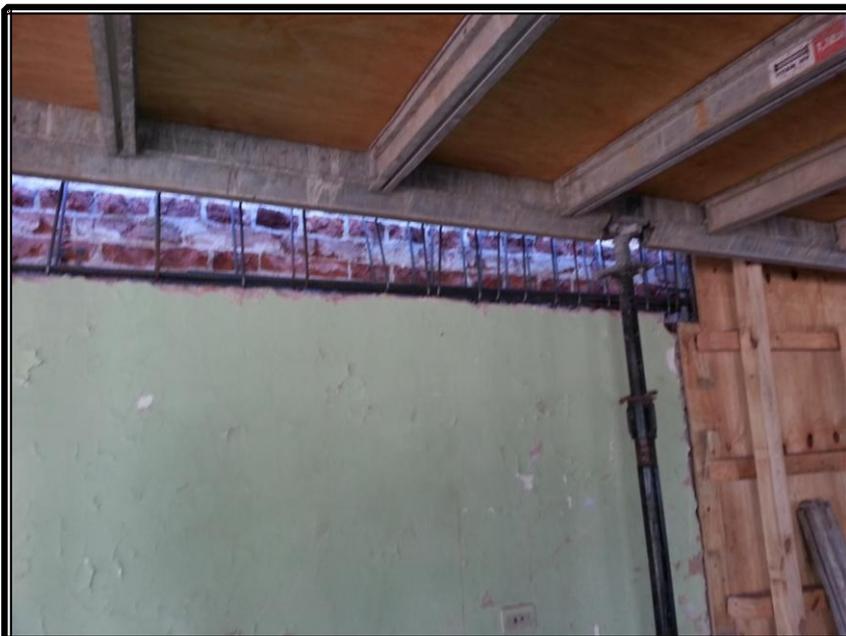
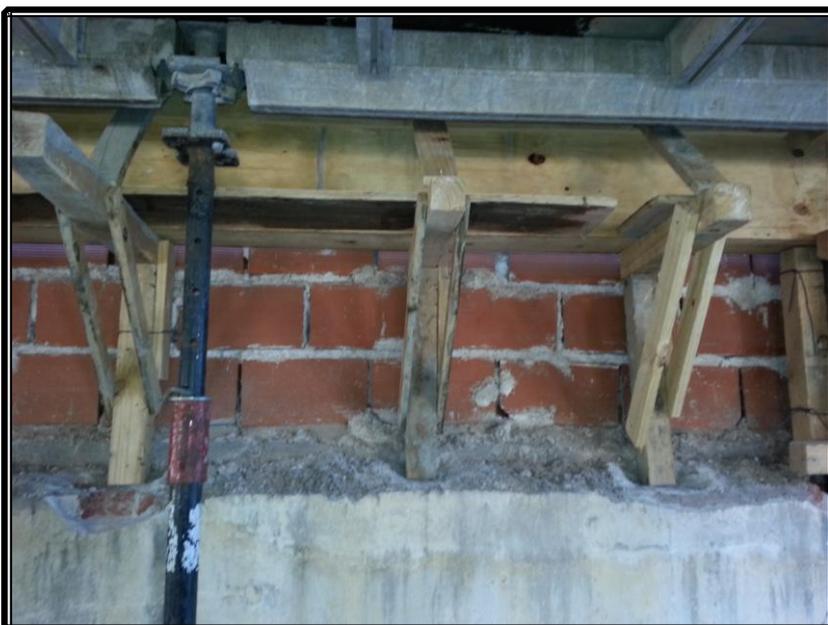
Fig. 3.18 Encofrado viga medianera.

Como se muestra en la imagen 3.17 y 3.18, se observa cómo se aprovecha la particularidad de la estructura aledaña y la vieja mampostería para facilitar las tareas de encofrado de las vigas medianeras, pudiendo ahorrar y redistribuir puntales metálicos al transmitir las cargas directamente a la mampostería existente. Valen lo mismo en estos casos las consideraciones mencionadas en los cuidados de las columnas medianeras caladas.

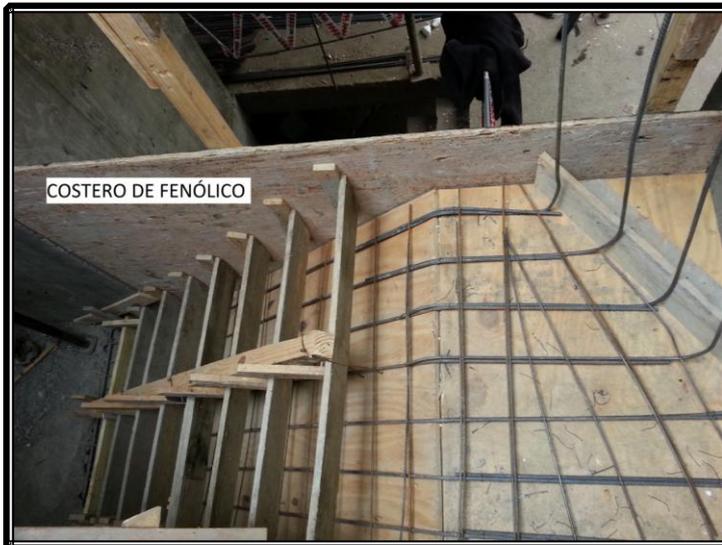
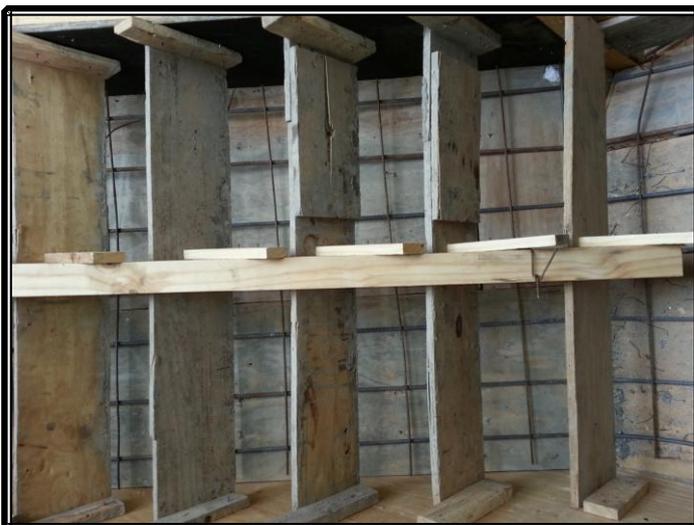
Fig. 3.20 Vinculación de peldaños.

Una vez replanteado los peldaños se materializaron como se muestra en la figura mediante tabloncillos clavados, previo a ello se colocó la armadura inferior en su posición, sujetándose al tablero de fondo mediante atadura con alambre en los lugares donde se colocaron los espaciadores para garantizar el recubrimiento que la misma lleva.

Notamos en las figuras 3.19 y 3.20 el detalle de cómo se vincularon los peldaños para rigidizarlos y evitar que durante la tarea de colado cedan bajo la presión del hormigón provocando un desplazamiento del molde relativo de cada peldaño.

sus peldaños sobre la cara interna de este lateral con ayuda del plano de detalles de la escalera proporcionado por la oficina técnica, y de allí en adelante se avanza junto al taller de carpintería para realizar los cortes con suficiente exactitud para los peldaños.

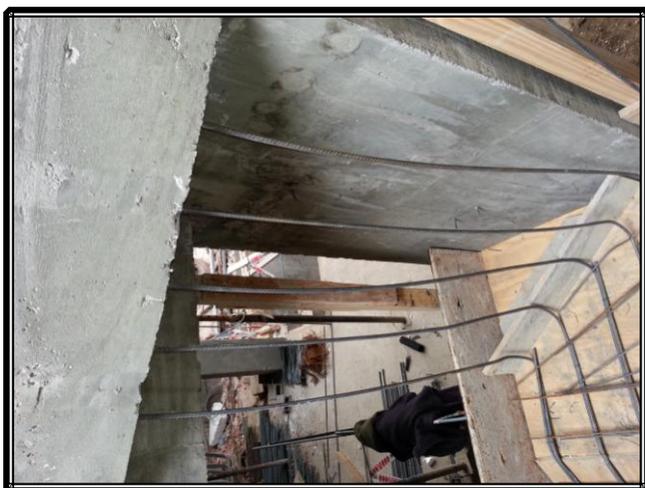
En la siguiente imagen (figura 3.21) vemos como se propuso dejar la armadura inferior de la losa de la escalera como los "pelos" del descanso prolongados hacia la estructura

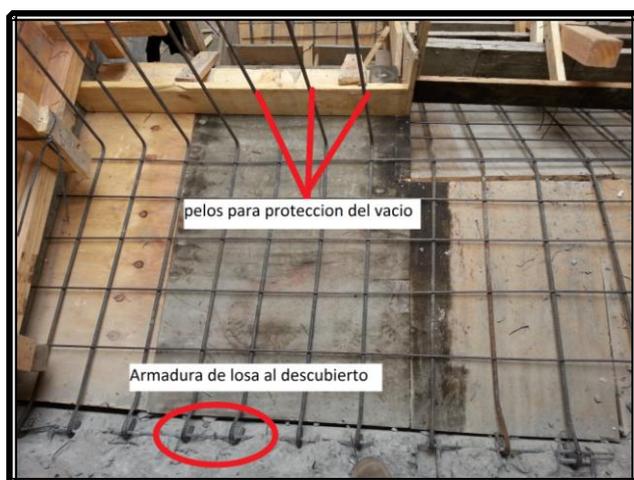
Aquí en la figura 3.22 se muestra como se pidió realizar la tarea de descubrir la armadura de la losa superior del tramo de la escalera para poder vincular esta armadura con la de la escalera, como solución al problema marcado de que no se tuvo la precaución anterior de dejar la armadura de espera para realizar un correcto empalme de 60 diámetros. De esta manera se generó un punto de sujeción para evitar corrimientos en el colado y el consecuente monolitismo de trabajo. Además en la figura se alcanza a ver los pelos verticales que se dejan, pero en este caso solo es para la protección del vacío, dado que después serán cortados (o doblados y empalmados de manera correcta) para seguir con el encofrado de la escalera hacia el piso superior.

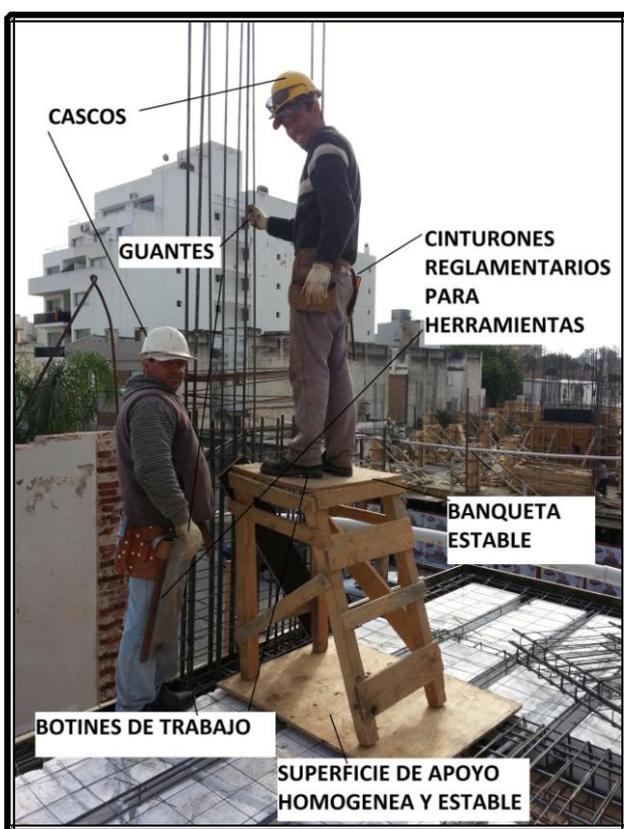
Precisando más en este ítem, aprovechando el uso de la fotografía vemos que se cumple con lo establecido en la ley 19.587 según lo visto en el cursado de la carrera dentro de la materia "Higiene y Seguridad" con respecto a los EPP (elementos de protección personal), ya que por ejemplo en cuanto a la protección craneana se reglamente el uso de cascos obligatorio, teniendo que ser estos de un material resistente a las descargas eléctricas y caída de objetos, no pudiendo nunca ser pintados ni cubiertos con ningún elemento (tipo calcomanía) dado que ocultarían cualquier

defecto que este pudiera tener. También en cuanto a la protección de manos se reglamenta el uso adecuado de guantes dependiendo el material de los mismos la tarea a realizar, por lo que aquí se optó por el guante tradicional de tela con adherentes para realizar esta tarea, dado que previene un posible corte y provee una perfecta movilidad, necesaria para la comodidades el operario en esta tarea. Con respecto al calzado, es obligatorio el uso de los botines reglamentarios con punta de acero, ya que previenen lesiones por impactos y/o penetración. También la ropa es la adecuada, ya que es flexible, cómoda y no presenta elementos adicionales salientes que puedan entorpecer las tareas o engancharse, eliminando en lo posible los bolsillos y entregando en su replazo los cinturones porta herramientas adecuados.

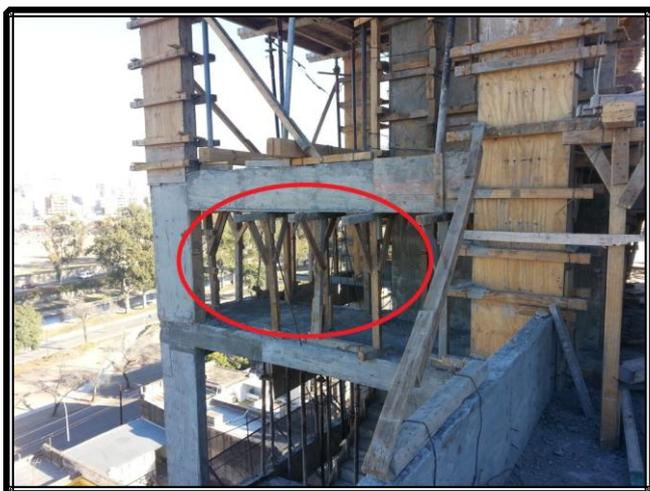
Fig. 3.25 Desencofrado laterales de vigas.

Siguiendo los principios anteriormente nombrados, se deja ver en las siguientes fotografías, la realización de dicha tarea sobre la losa de la planta de tanques del "FIUMICCINO V", como fue de manera paulatina siguiéndose la secuencia mencionada anteriormente con el transcurso de los días hasta llegar a la totalidad del desencofrado.

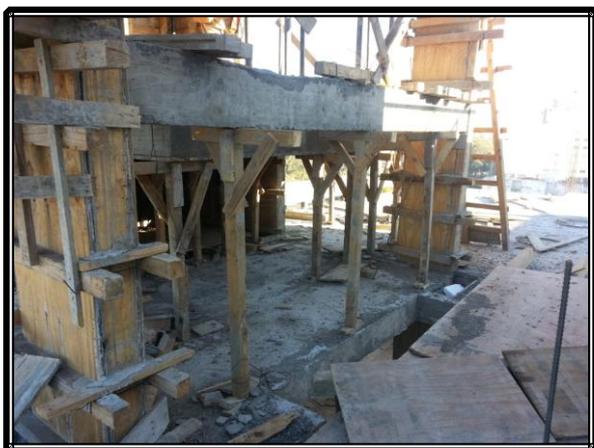
Fig. 3.26 Desencofrado laterales de vigas y losa. Comienzo desarme de columnas.

Se recalca que en la tarea se fue insistente con los operarios el mantener un orden y evitar dejar los elementos removidos en los paso de circulación, ya que entorpecen la movilidad, y peor aún como son maderas que poseían clavos, provocaban un potencial riesgo ante cualquier caída para las personas o incluso el pisarlos.

Por lo tanto, en la medida que fueron retirándose los elementos que conformaban los encofrados, se dispuso de un par de operarios que fueran transportando y acopiando en su lugar correcto de planta baja los elementos removidos y por clase.

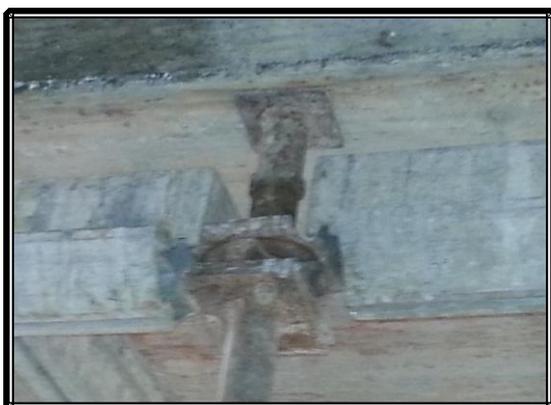
Fig. 3.27 Encastre de viga y puntal.

Como detalle particular del excelente sistema de encofrado metálicos usados, se muestra a continuación (figura 3.27) el encastre de la estructura del encofrado metálica, donde se aplica una rosca sobre el puntal para lograr soltar las vigas que sobre este descansan y así retirarlas. Posteriormente se vuelve a trabar el puntal para dejarlo como puntal de seguridad en los casos que se consideran necesarios, o retirando solo el fenólico y dejando la estructura cuando se consideró en cada sección en particular necesaria.

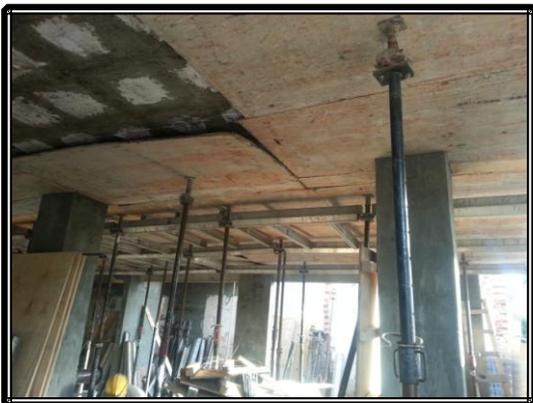
Fig. 3.28 Proceso final de desarme de la estructura de encofrado.

En la siguiente imagen fig. 3.28 se visualiza como va ejecutándose la tarea descrita sobre un fondo de losa, en particular la losa del primer piso del "FIUMICCINO V", una vez chequeada la distancia temporal correcta desde su momento de colado.

En dicha tarea, se fueron desajustando las roscas de los puntales para lograr paulatinamente liberar las vigas, y así poder retirar la placa de fenólico que servía de tablero de fondo de losa, para esta situación se debió emplear barretas que ayudaran a soltar el material.

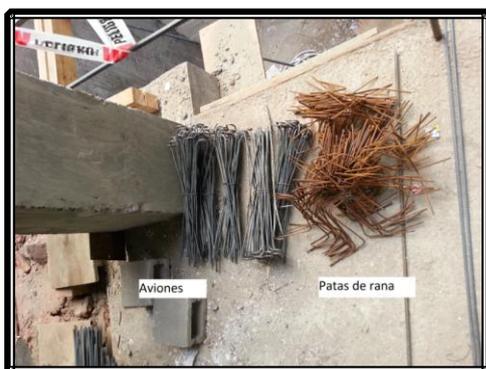
Fig. 3.30 Aviones y patas de rana.

Además desde el taller se enviaron listos los paquetes de "ranas y aviones" para dejar perdidos en el colado de la losa (unos paquetes de "ranas" utilizados para levantar la armadura del fondo del encofrado y dar así el espesor de recubrimiento según planos y otros los "aviones" para que una vez realizado el fragüe, poder tener elementos de sujeción de los futuros encofrados). Figura 3.30

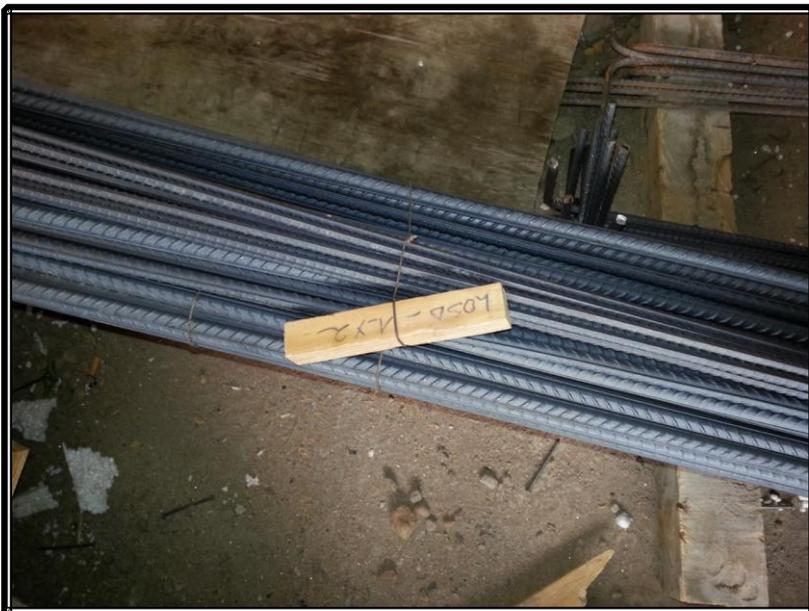
Fig. 3.31 Paquetes para armados de nervios.

Para su mayor prolijidad y evitar errores bruscos en las cuantías, desde el taller de doblado y armaduras se pidió que entregaran los paquetes de hierros clasificados que comprendían a cada elemento en particular (tramos de viga) que se debía armar, para evitar así errores en los operarios en las cuantías o secciones. Figura 3.31

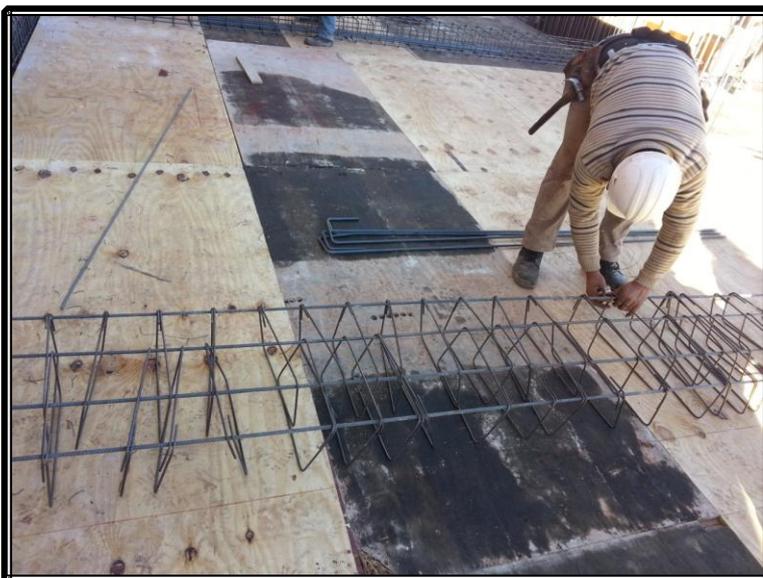
En la siguiente imágenes (fig 3.32), vemos como los operarios luego de recibir el material clasificado, comienzan a armar sobre el tablero las vigas principales.

En la fig. 3.32 no llega a apreciarse, pero la persona que lleva la tarea de la colocación de los estribos poseía una tablilla preparada y cortada con la separación que debían contener los mismos, para poder guiarse en el primer atado.

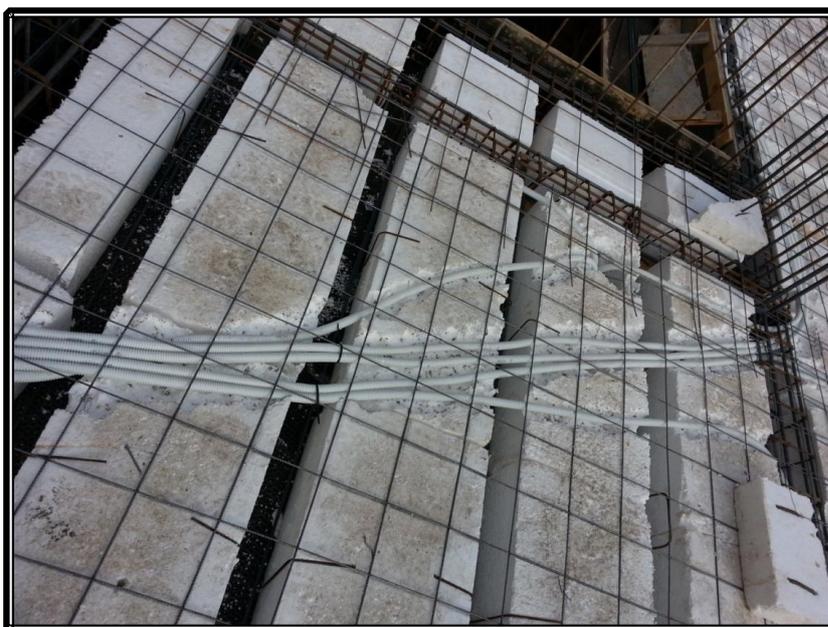
Fig. 3.33 Canalización de Instalaciones.

Aquí se hizo una pausa para dejar la zona de trabajo lista para el electricista, quien con ayuda de los planos de electricidad de la obra dejó las canalizaciones puestas. En las imágenes siguientes (fig. 3.33 y 3.34) se observa cómo se procura ir quemando el casetón, para hacer atravesar la menor cantidad posible de nervios y secciones de hormigón (secciones estructurales), para poder llevar a través de los casetones en los casos factibles las instalaciones de la futura construcción.

Las canalizaciones fueron efectuadas con suma cautela, dado que se usó una pistola de calor (con una resistencia eléctrica) por el especialista para ir marcando el camino que recorren las cañerías por los casetones. Se conectó la misma a una línea de corriente (que el pasante propuso instalar) la cual poseía instalado un disyuntor diferencial provisorio además del termo magnético para proteger la línea (misma línea que se utiliza para conectar el vibrador posteriormente en el colado). A demás se acompañó la tarea con un matafuego en el nivel de encofrado por las dudas pudiese producirse un riesgo de incendio dado la fácil combustión que proporciona el poliestireno expandido.

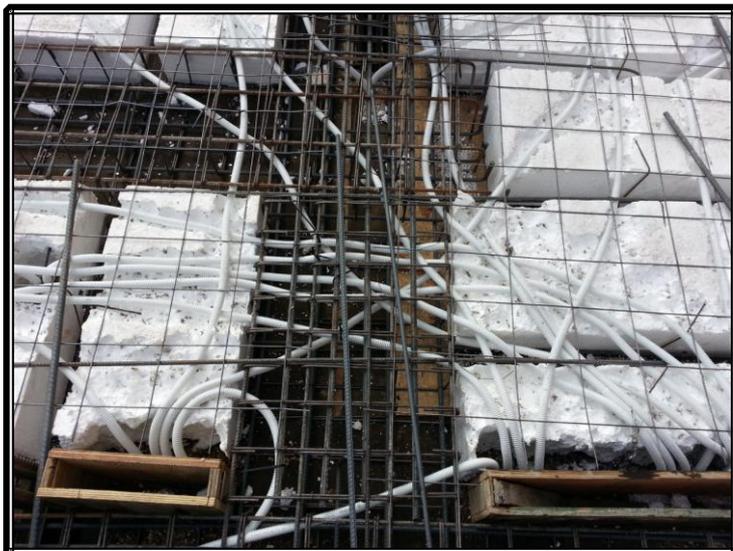
Fig. 3.34 Inevitable traspaso de canalización por nervio. Columnas montantes.

En el caso de las cercanías a la columna montante, dado que gran cantidad de elementos debían cruzar una viga principal, se discutió y consensuó junto al electricista, que se modificase el traspaso de la viga con las cañerías de manera que no debilite una sola sección en su totalidad, si no que las distribuya de modo de poder realizar una redistribución interna de esfuerzos en el futuro elemento estructural y no tener una sola sección con un punto débil.

Se aprecia lo anterior en la siguiente figura 3.34 donde se ve como son separadas de modo más coherente las instalaciones y no agrupadas con precinto en un solo punto, utilizando dos espacios técnicos en vez de solo uno.

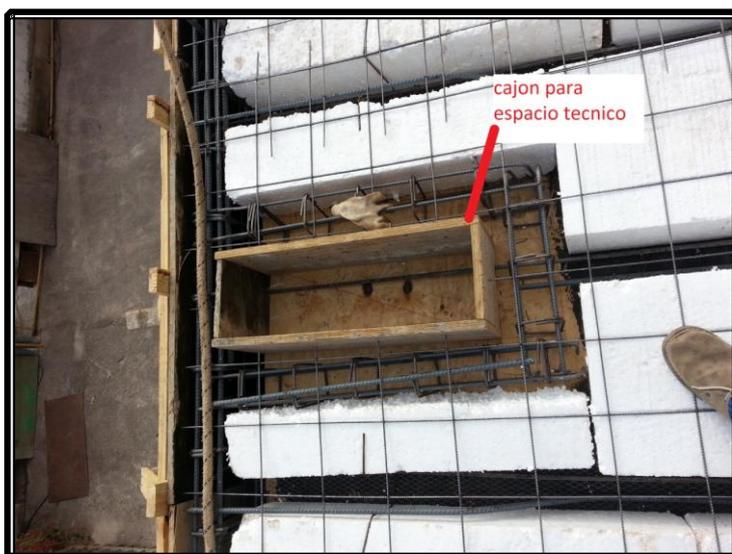
Fig. 3.35 Vista de malla cima y armadura de nervios caballeteados.

Luego de haber terminado las tareas del especialista en electricidad, se procedió a la colocación de la malla cima superior, la cual fue amordazada con alambre dulce a las armaduras de las vigas principales.

A esta malla, se terminó de afianzar el resto de las armaduras de los nervios, con las patas de rana y también se afianzaron los casetones que se consideró necesario (dado que ya estaban inmobilizados por las patas de ranas y armaduras de los nervios caballeteados que impedían su movimiento), para evitar que los mismos pierdan su lugar bajo la presión de colado del hormigón.

Para el caso de las secciones libres (columnas montantes o espacios técnicos) que se necesitaban materializar en la futura losa, se puede observar como mediante cajones de fenólico replanteados y armados in-situ se van dejando así estos espacios para ser aprovechados en etapas futuras y más avanzadas.

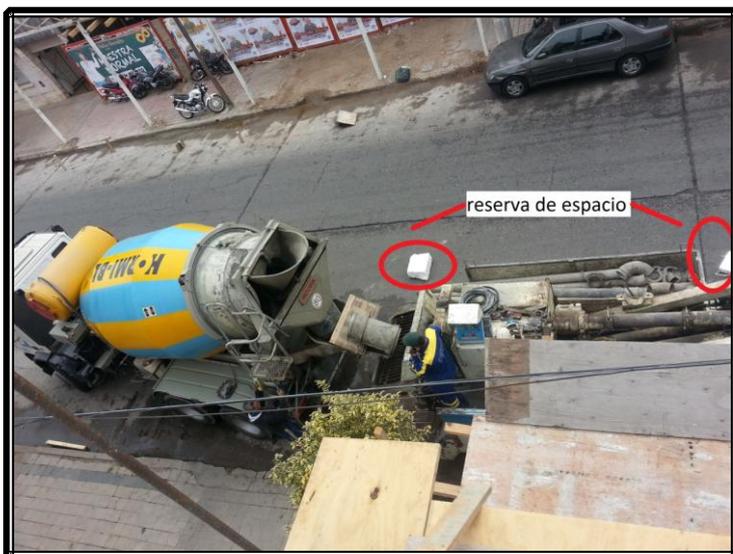
El flujo de hormigón fue controlado en función del pedido del capataz de obra y mediante los operarios de la empresa terciarizada, quienes se intercomunicaban para regular el envío a la manga que se les indicaba como necesidad, con dispositivos de radiofrecuencia (handies). Obsérvese lo mencionado en la fig. 3.37.

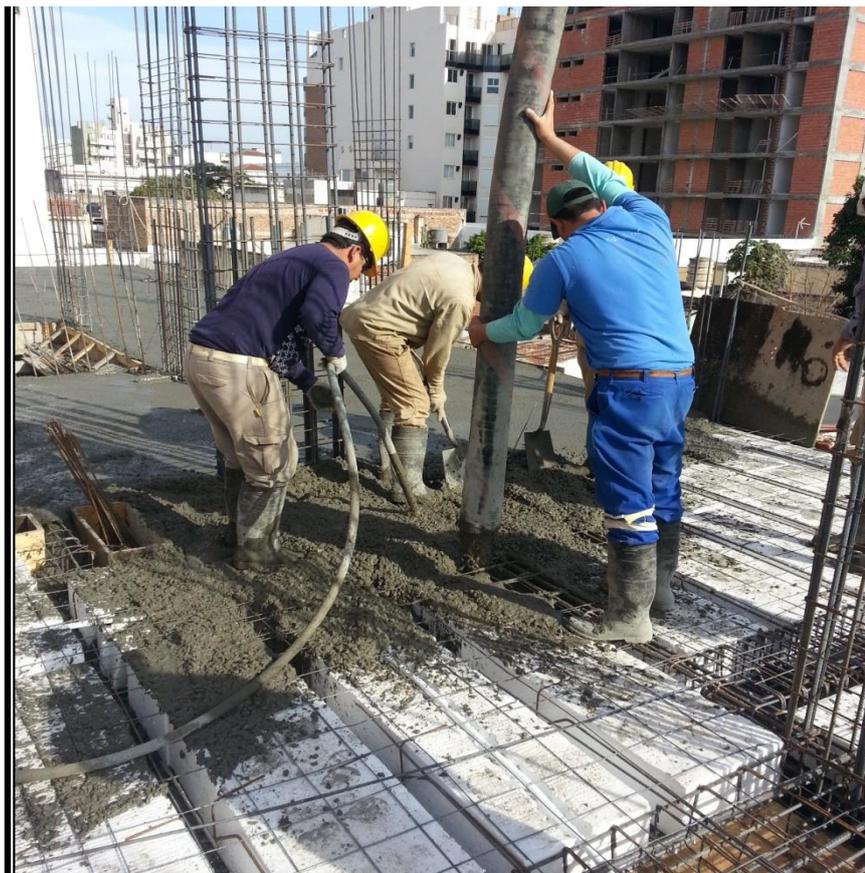
Fig. 3.38 Bombeo y vibrado sobre un nervio.

El hormigón bombeado se fue distribuyendo a través de la manga por 2 operarios de Hormiblock de manera constante sobre la losa con un alto máximo de tongada de 35 cm aprox. sobre los casetones, la cual era rápidamente distribuida a pala mientras se iba realizando el vibrado con un vibrador eléctrico de punta metálica para asegurar su monolitismo y su correcta compacidad.

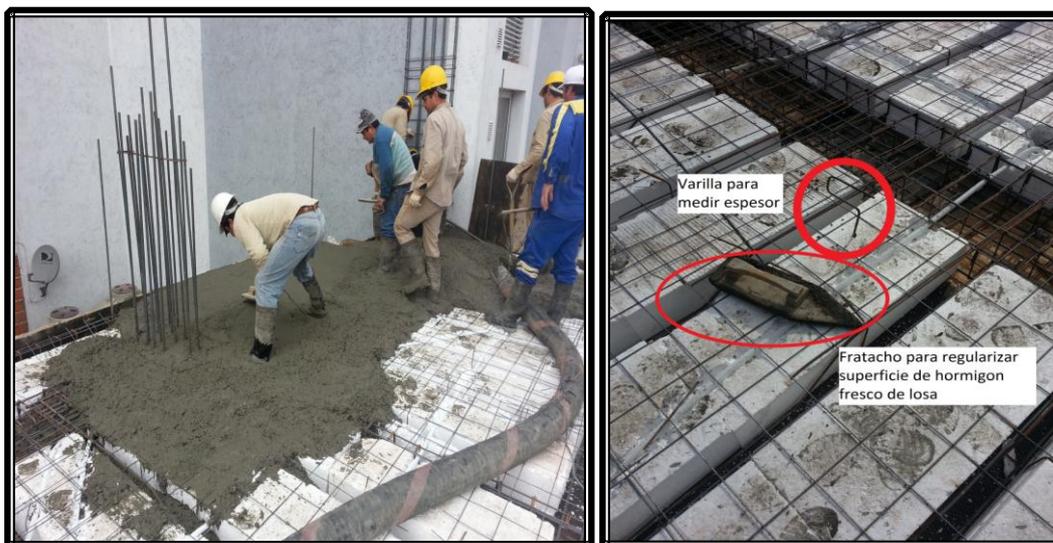
Luego se procedía a realizar un fratasado para nivelar la superficie de la losa por dos operarios, quienes constaban con un elemento ya otorgado y visado hecho de una varilla de hierro de 8 mm doblado a medida para controlar el correcto espesor en todas sus zonas. Fig. 3.39

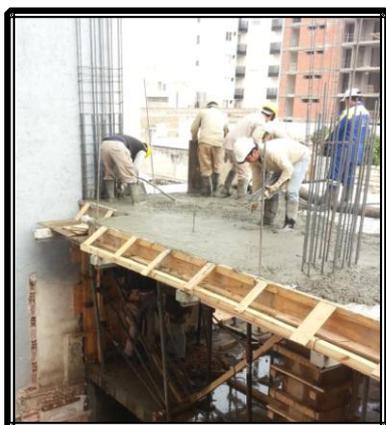
Fig. 3.40 Llenado columna esquinera.

Se observa en la siguiente imagen Figura 3.40 como se ejecuta lo anterior. Vemos como mientras se coloca el hormigón por la boca superior del encofrado de la columna esquinera, operarios golpean el cuerpo de la misma para facilitar el descenso de la masa de concreto en su interior, evitando que queden oquedades y logrando una mayor homogeneidad en el colado como así también aumentando la densidad de la masa que se encuentra en el interior del encofrado.

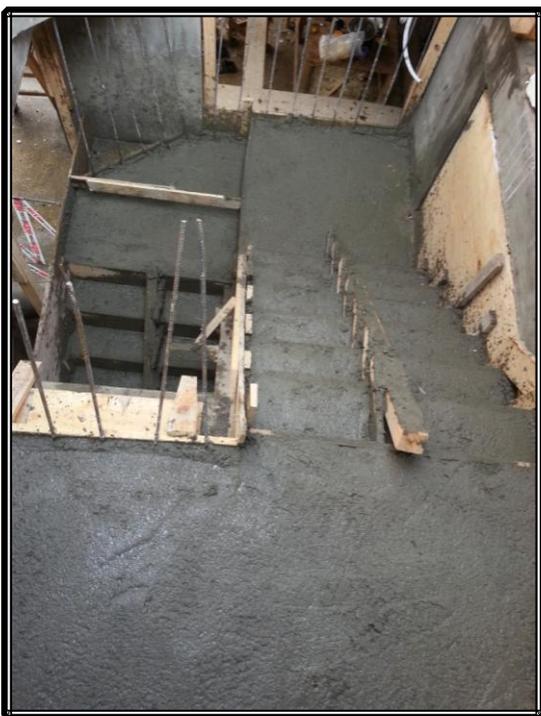
Fig. 3.41 Colado de la escalera.

Se muestra a continuación una imagen (fig. 3.41) del ítem final de la tarea del hormigonado, donde culmina en la circulación vertical sobre el encofrado de la escalera, anteriormente mostrado en su apartado. Como se dijo, se postuló que en el plan de distribución del hormigón en estado fresco, este sería el último lugar de llenado, para optimizar la tarea y sus recursos, y evitar que sea maltratado por pisadas de operarios en su posibilidad.

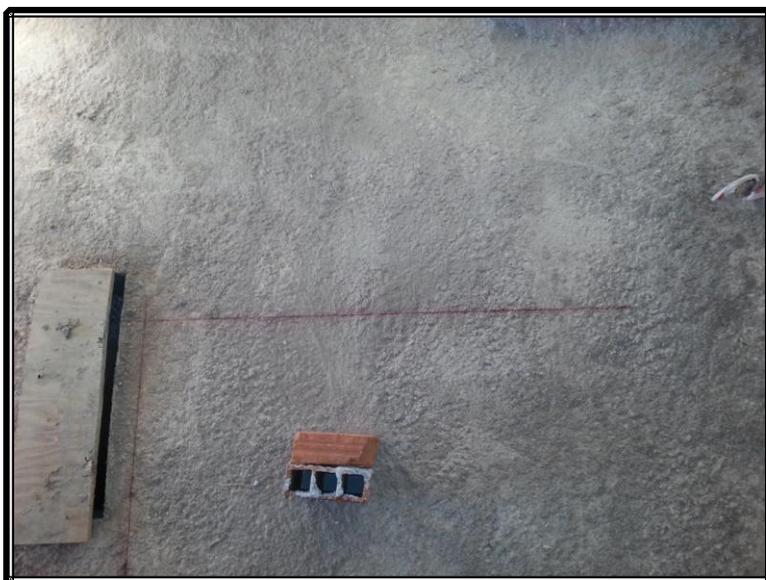
Fig. 3.42 Sección de eje de replanteo

referencia al estirar el hilo de la chocla y poder materializar con un pellizco de onda, el salpicado de óxido de hierro sobre la losa en la línea de eje esperada.

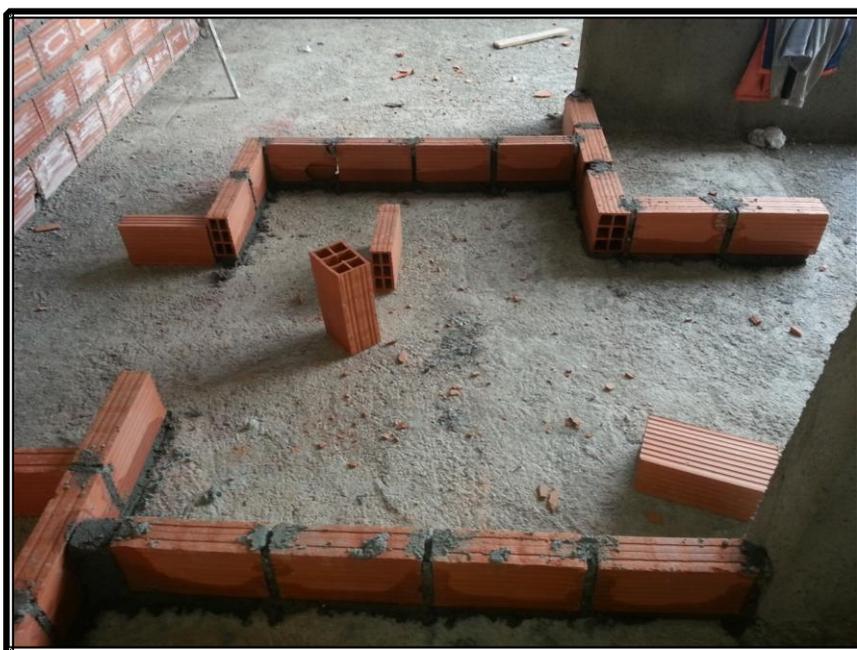
Para evitar errores con los espesores de muro por parte de los operarios, se propuso (por parte del pasante) que una vez finalizado el replanteo de un departamento, colocar la primer hilada de ladrillos de cada muro, con la presencia del jefe de obra realizando un control estricto. De esta manera quedaría evidenciado el espesor del muro con el cual se debía seguir elevando la mampostería, y así se evitaría que los operarios materialicen un muro con un espesor de ladrillo incorrecto. Ver figura 3.43

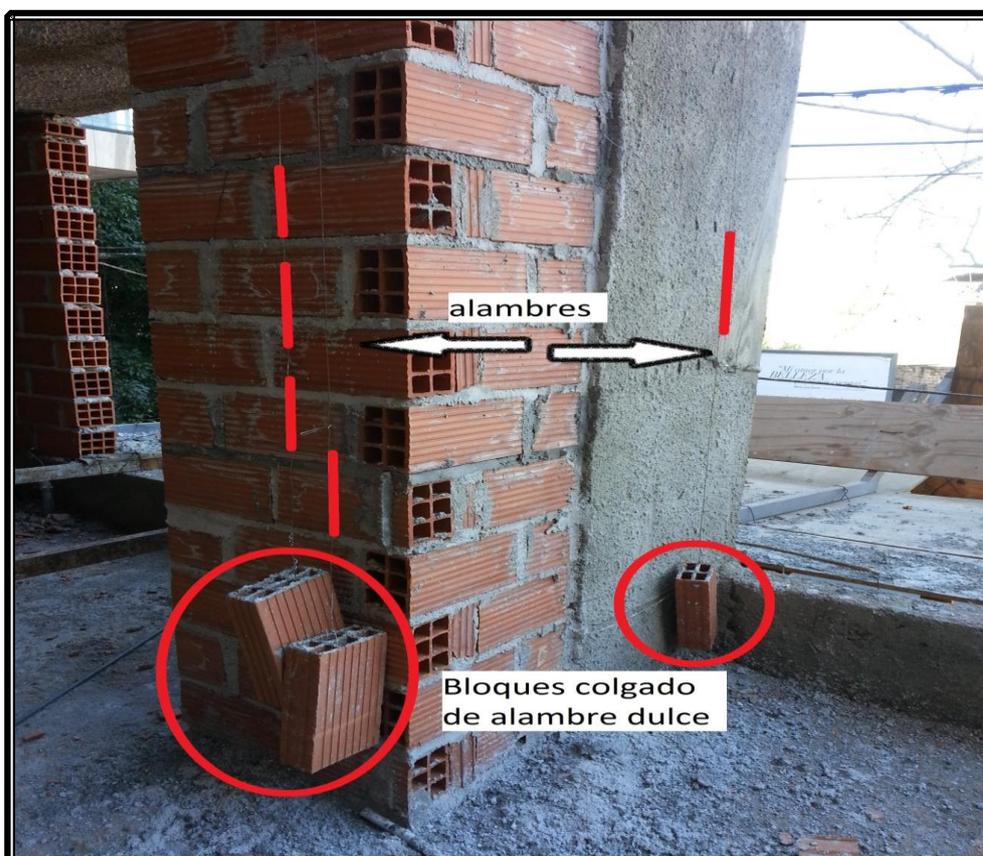
Para un segundo control del replanteo, se utilizaron "calandros" (ver figura 3.44) colgando desde la planta de azotea hasta planta baja, para poder así visualizar de una manera práctica que todas las líneas (que van a ser parte de la fachada) coincidan en su ejecución. Dicha tarea se propuso por el pasante para lograr con éxito la continuidad en altura de manera exacta de las líneas de los cantos y quiebres de la mampostería y futuras aberturas desde los ángulos que proporcionan las visuales para las fachadas del edificio, es decir, se realiza de esta manera un doble control del replanteo y de la calidad de ejecución de la tarea, evitando cometer errores groseros y siendo fácilmente identificables a tiempo, lo que permite su acción de corrección en el periodo de ejecución (con mortero de asiento aún fresco).

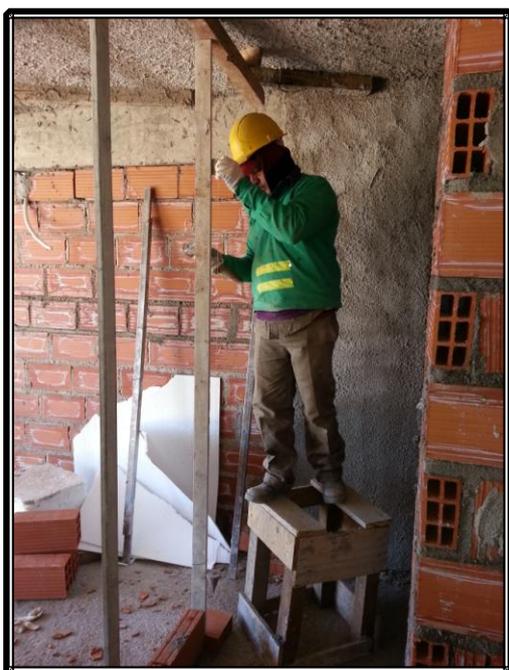
Fig. 3.45 Colocación de reglas para mampostería. Verticalización.

Vemos en la imagen de la figura 3.45 como un operario realiza dicha tarea con una plomada.

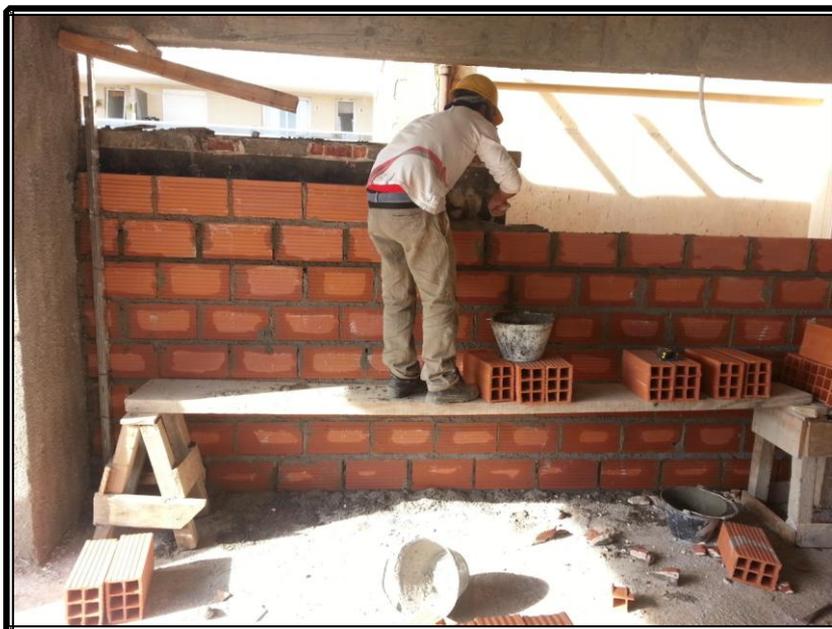
Fig. 3.46 Operario colocando mampuestos.

En la siguiente fotografía (fig. 3.46) observamos como un operario realiza la tarea, visualizando la colocación de la regla guía en el extremo izquierdo, el correcto uso de un caballete que le facilite con seguridad y comodidad poder ejecutar las hiladas. No llega a apreciarse la presencia del hilo guía para la horizontalidad de la hilada dado la calidad de definición de la imagen. Si podemos observar en el extremo izquierdo de la fotografía, como se pidió que se impermeabilizara la pared colindante con pintura asfáltica, para prevenir transferencia de humedad desde la construcción vecina a cualquier contacto que pudiera quedar entre la nueva elevación de mampuestos y la existente, y trabajar así en forma de puente para transmitir humedad hacia nuestra construcción. A su vez, se aclara que la misma fue medida de seguridad redundante dado que se fueron colocando planchas de poliestireno expandido de 1 cm en la separación de la luz entre ambas construcciones para formar una junta que las independice (ver fig. 3.48).

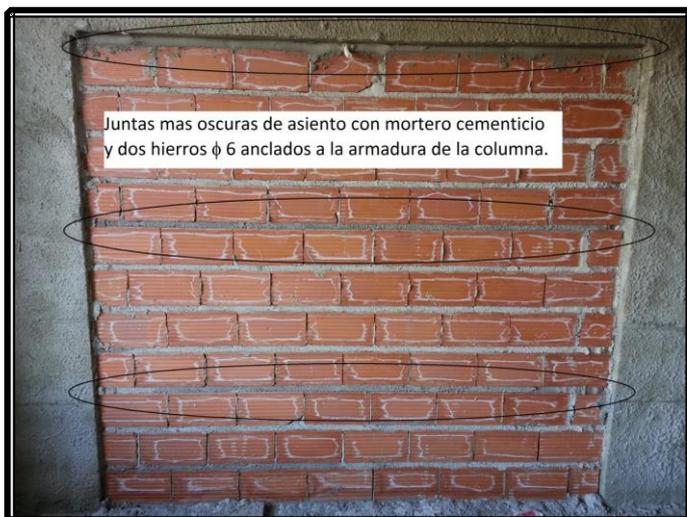
Se remarca la aplicación de una junta de mortero cementicio (fig. 3.47) con la incorporación de dos hierros \square 6 para rigidizar la mampostería y anclarla así a la estructura del edificio, dándole mayor seguridad hasta que la misma fragüe (evitar que un corriente de aire la derribe). Esta junta ayuda a su vez a controlar la retracción y dar mayor homogeneidad de movimientos, para que luego del revocado exterior, la misma no sufra una fisuración conocida como el "enmarcado" de la mampostería.

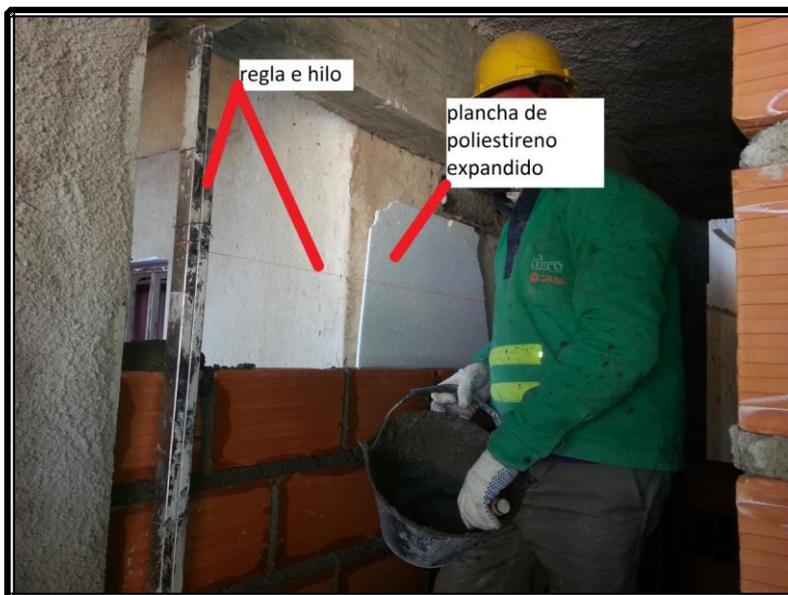
Con respecto a la mampostería que se ubica contra la medianera del edificio existente, se observa cómo se propuso y ejecutó la colocación de un elemento aislante que independiza a ambas estructuras evitando posibles daños y colabora con la aislación acústica y la transferencia de vibraciones entre las estructuras bajo posible acción sísmica. Ver fig. 3.48

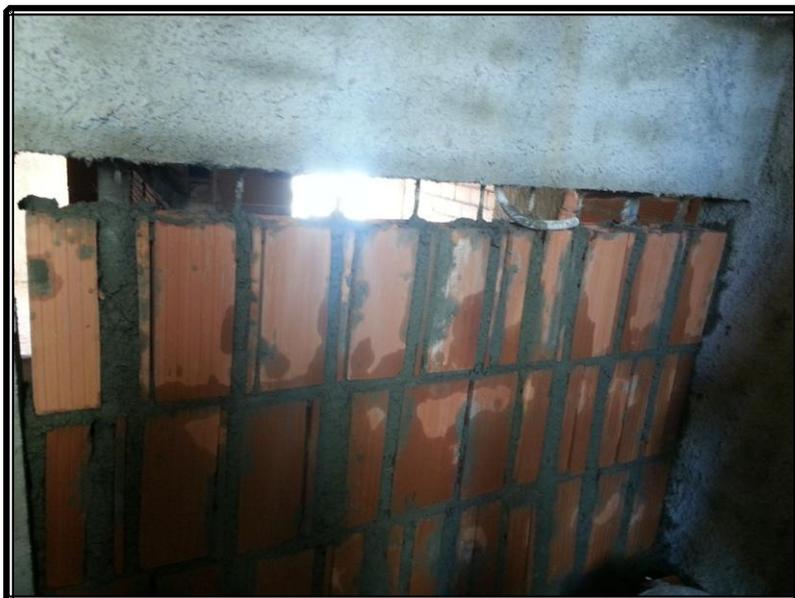
En la siguiente imagen se observa como se practicó el cerramiento del vano de la escalera, el mismo se practica con mortero de asiento cementicio (1:4) dado la presencia de hierros y se utilizan los retazos de ladrillos cerámicos que provienen de los sobrantes en la ejecución de la mampostería de dicho piso.

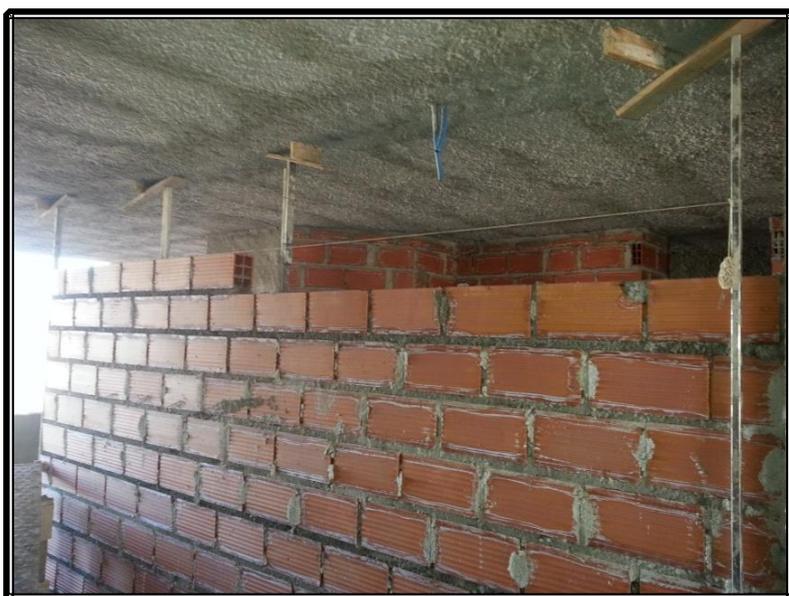
En la siguiente imagen (fig. 3.50) notamos como se va levantando la mampostería, y como la misma cumple con la ley de la traba o la conocida ley del aparejo, teniendo sus juntas verticales desfasadas por medio ladrillo, condición que se logra en un muro materializado por ladrillos colocados todos de faja, desplazando medio ladrillo cada hilera y siendo este tipo de aparejo y construcción no apto para recibir cargas, pero dado que en el proyecto su función será solo de cerramiento cumplen con la normativa vigente convirtiéndose así en tabiques.

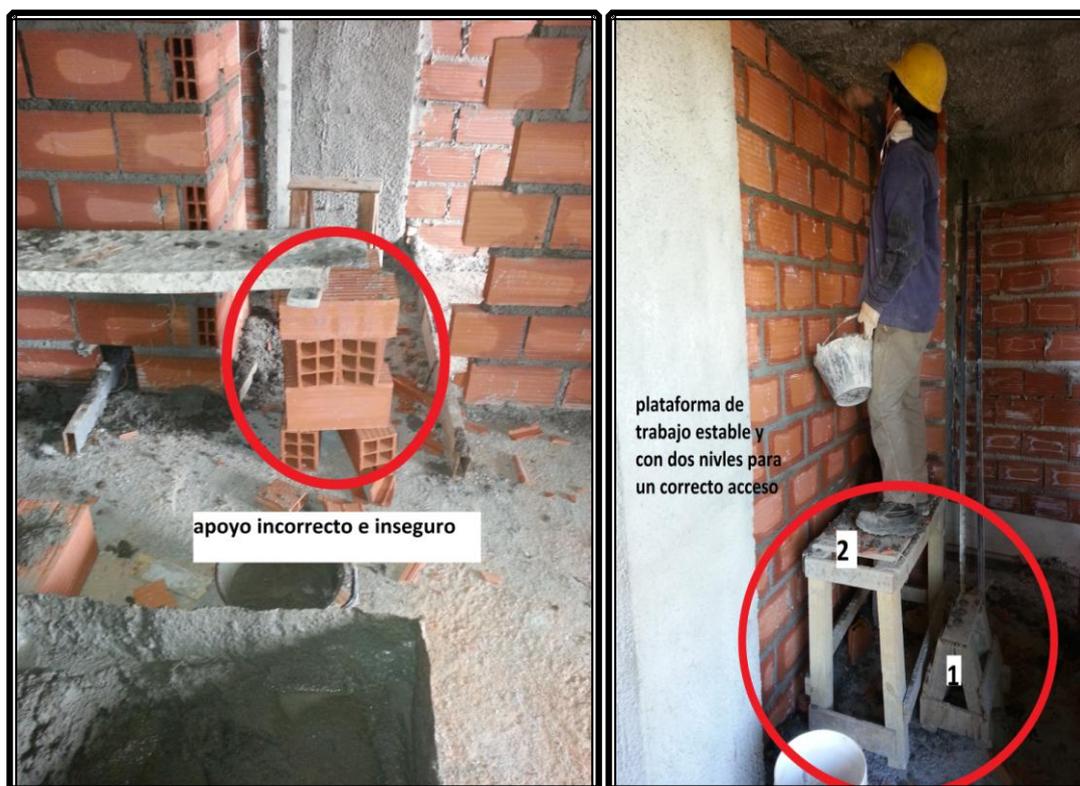
Fig. 3.52 Plataformas de trabajo correctas.

Se observa en la figura 3.52 como se materializaron a pedido del pasante con los sobrantes de las tareas de encofrados plataformas de trabajo estables, cómodas y accesiblemente correctas para poder ejecutar la tarea de manera responsable.

Se muestran las correcciones en las siguientes imágenes. Fig. 3.51 a 3.53
