UNIVERSIDAD NACIONAL DE CÓRDOBA

Práctica Supervisada

"Asistencia en la Dirección Técnica de edificios en altura"

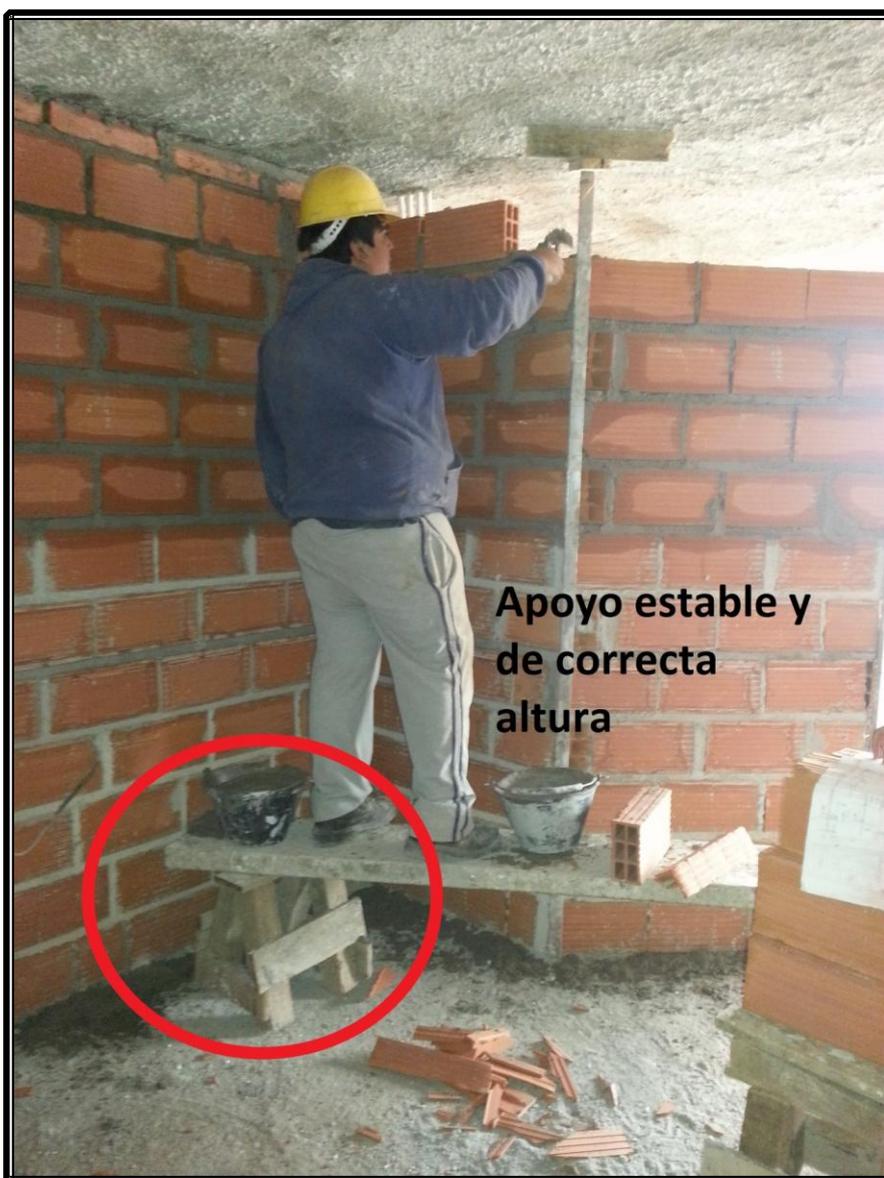
Se observa en la figura 3.52 como se materializaron a pedido del pasante con los sobrantes de las tareas de encofrados plataformas de trabajo estables, cómodas y accesiblemente correctas para poder ejecutar la tarea de manera responsable.

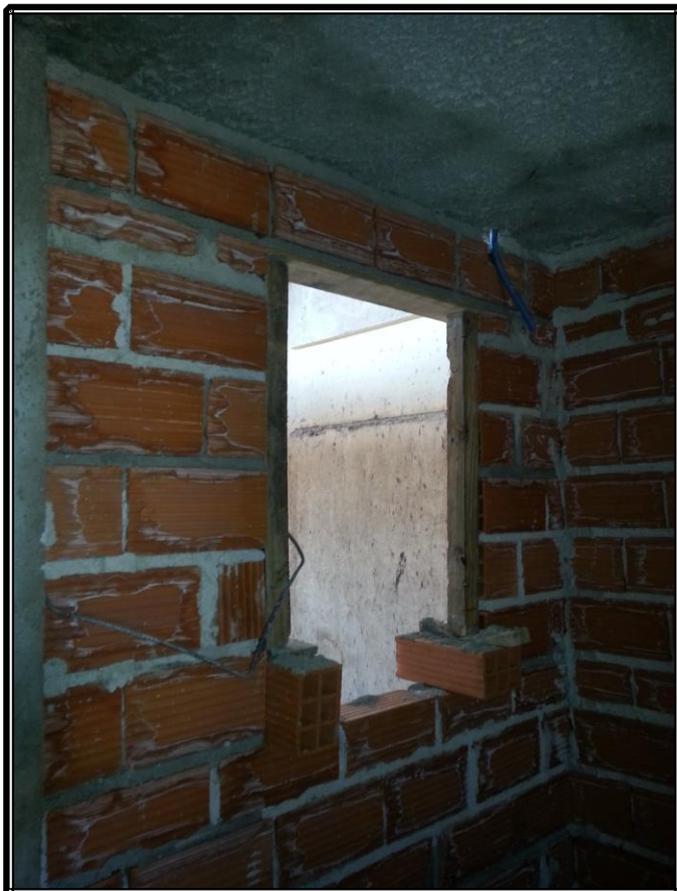
Fig. 3.55 Dintel sobre ventana.

En la imagen anterior fig. 3.55 notamos como se coloca un encofrado para realizar el dintel, al cual se lo asegura con ganchos practicados en obra con sobrantes de secciones de barras de diámetro 8 mm para darle estabilidad al sistema. Lo anterior también permite que sea fácilmente removido en su respectivo momento.

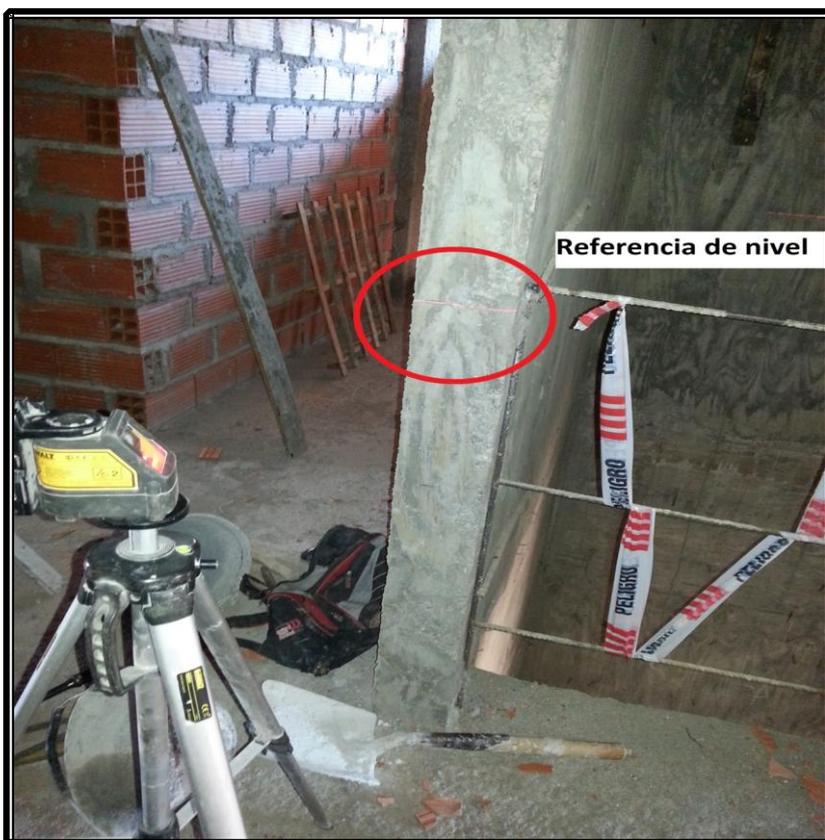
Fig. 3.57 Referencia nivel laser horizontal

Después de haber sido replanteado el nivel al cual se debía colocar cada marco en el vano del mismo, se procedió a trasladar los mismos chequeando el plano de carpintería para verificar si los detalles finales como ser si correspondía una puerta izquierda o derecha a su lugar.

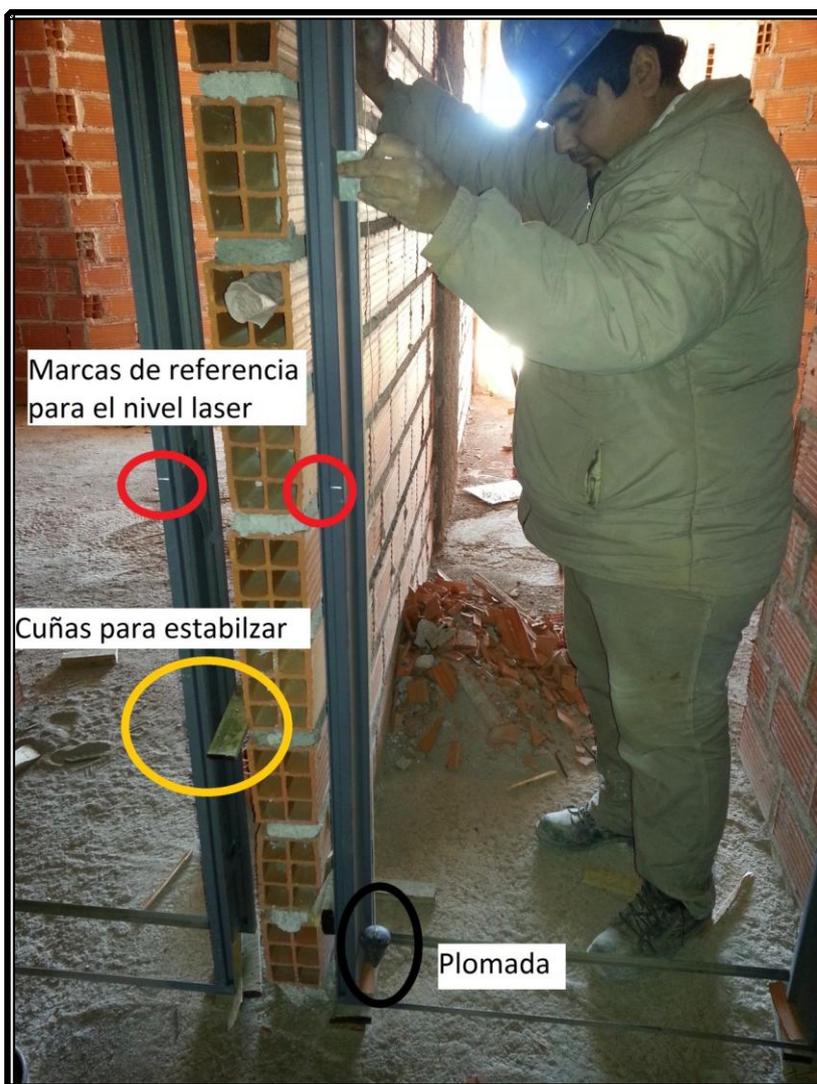
En la imagen anterior se observa como el operario está aplomando en el sentido del plano del marco el mismo, es decir está buscando la verticalidad del eje de simetría principal que se encuentra en el plano de dicha abertura. Para ello utiliza una plomada sencilla y de bajo peso para mayor practicidad.

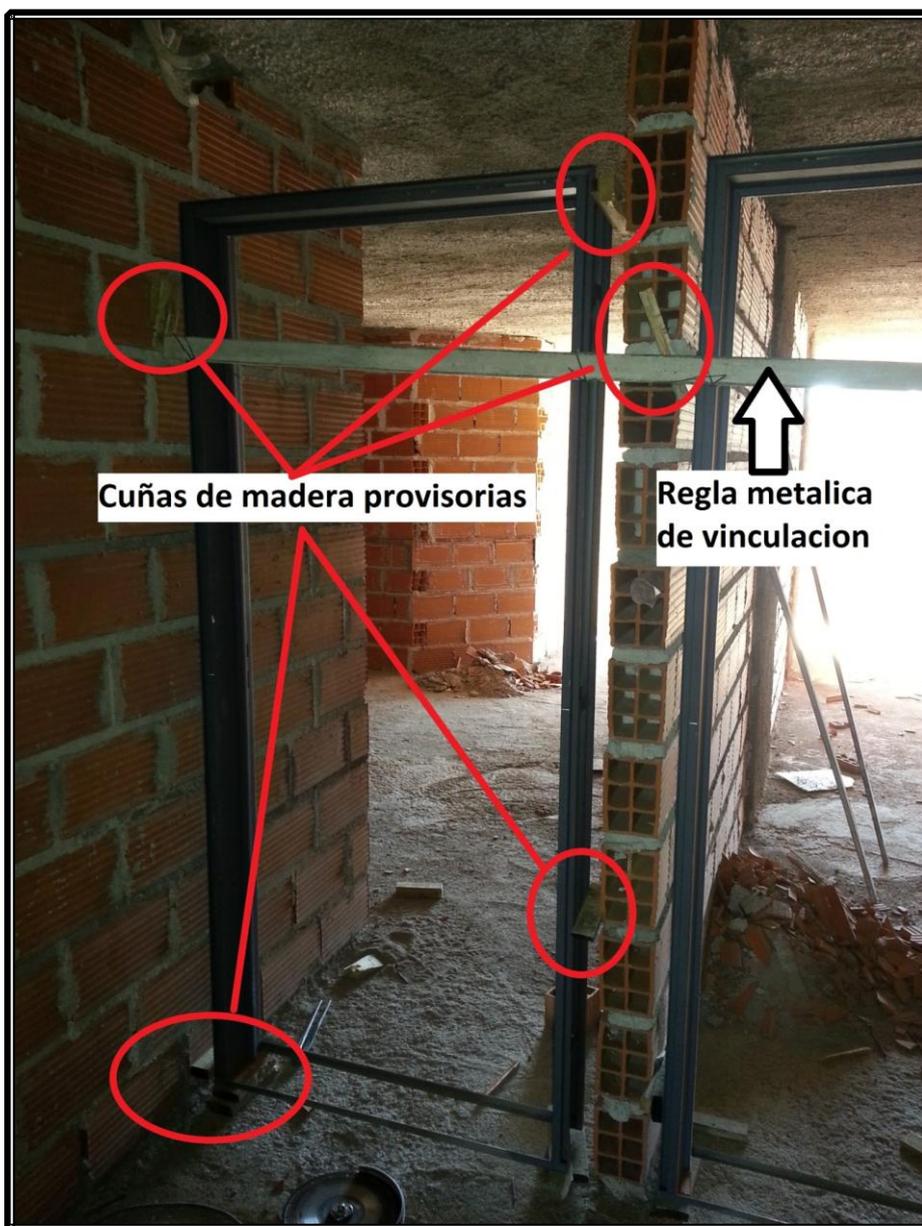
Fig. 3.59 Fijación provisoria de marcos.

Se observa en la imagen de la fig. 3.59 como se utilizan cuñas para fijar provisoriamente los marcos durante el proceso de aplomado y hasta que los mismos sean tomados con

mortero cementicio, y también la vinculación de aquellos en los casos que se puede realizar por su cercanía a través de una regla para evitar movimientos relativos entre ambos durante el proceso de fijación y asegurar que los mismos queden en un plano coincidentes, dando la calidad buscada que se ofrece en el edificio.

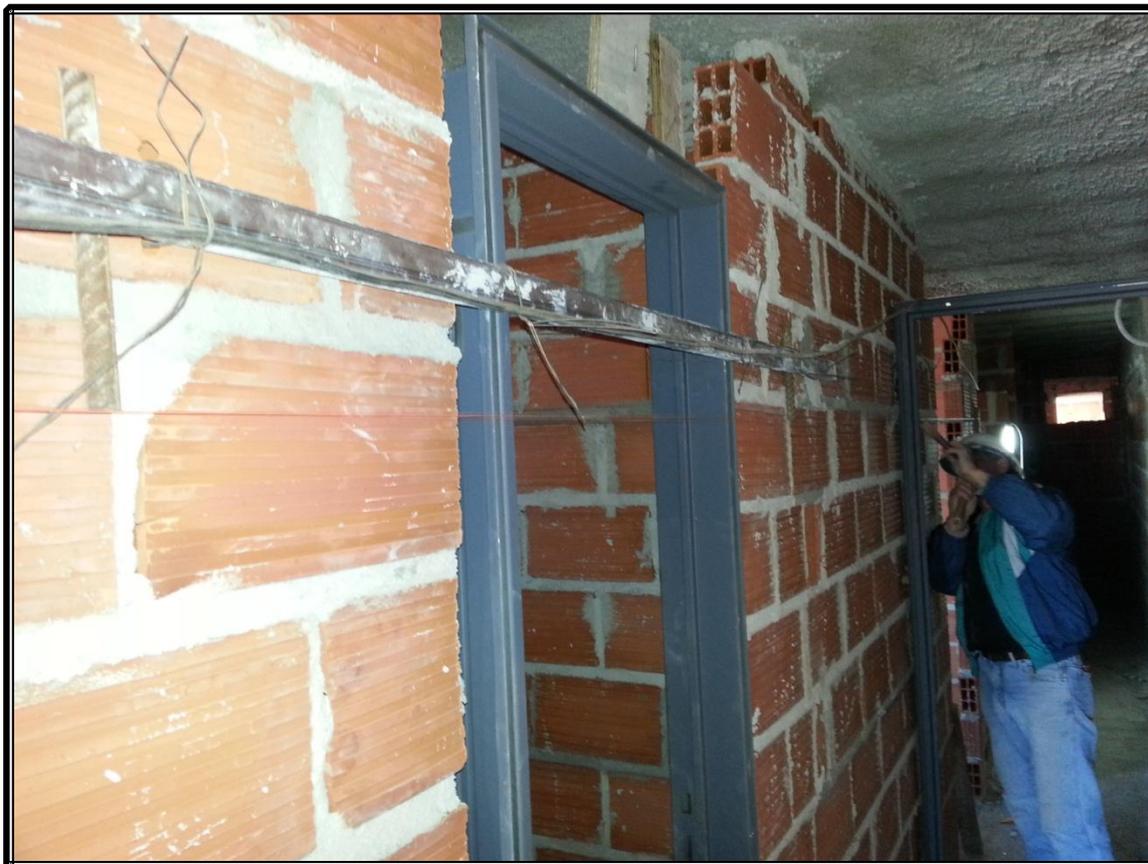
Se muestra en la imagen 3.60 como se propuso utilizar un separador para dar el grosor del revoque con una sección de una barra del mismo espesor. A demás se visualiza el detalle de la utilización de una regla de mayor longitud y un hilo para poder presentar de manera correcta y coincidente en un plano las artistas visibles de los marcos que se ubican sobre un mismo muro, dando mayor prolijidad y calidad de terminación al trabajo.

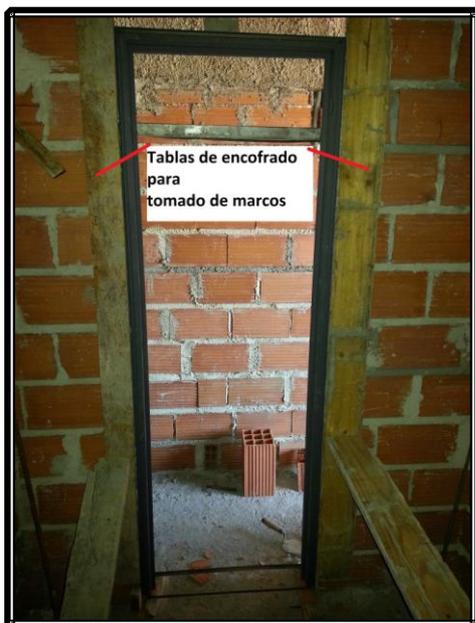
Fig. 3.61 Encofrado para marcos.

Antes de aplicar el mortero, se procedió a humedecer la zona de proyección del mortero para evitar que los ladrillos cerámicos absorban con gran rapidez el agua del mortero y entorpezcan su correcta reacción de fraguado al quitarle parte del agua de amasado. También se colocó en el caso que se necesitaba una tabla en la cara posterior a fin de cumplimentar la función de encofrado. Fig. 3.61.

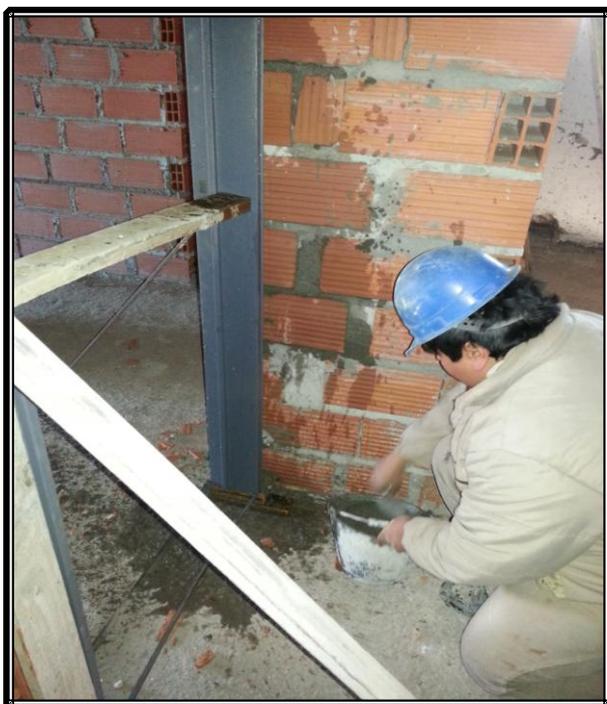
Observamos en la siguiente imagen (fig. 3.62) como un operario realiza la tarea ya aclarada de humedecimiento previa al tomado con mortero y la aplicación de un montante para evitar como se mencionó anteriormente, que el marco se deforme en el proceso de tomado con mortero.

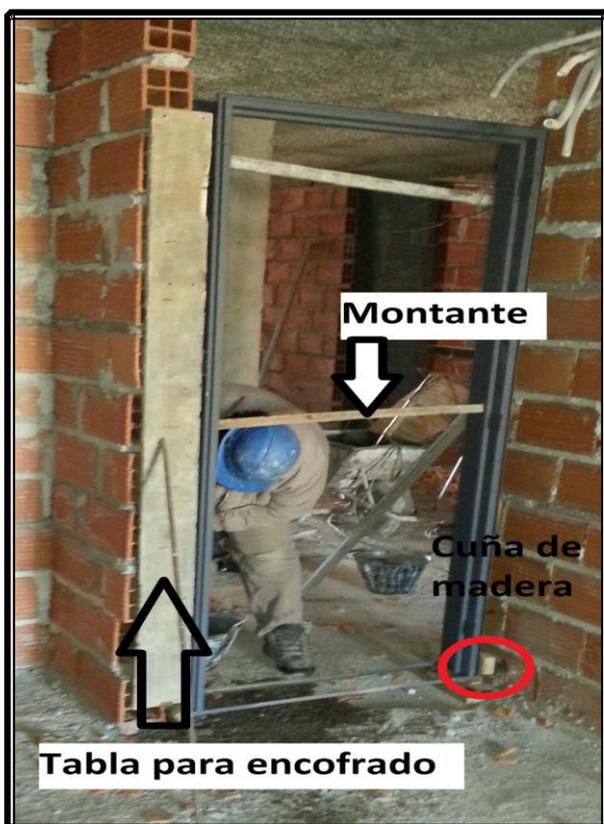
En la siguiente imagen (fig. 3.63) notamos como se colocó un montante en la sección media del marco para evitar que el mismo pueda llegar a deformarse bajo la presión que

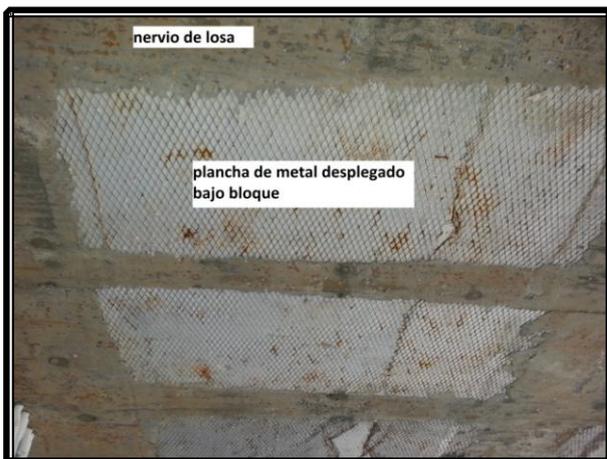
Fig. 3.64 Metal desplegado. Superficie de losa previa ser castigada.

Como se mencionó anteriormente en el apartado respectivo al encofrado de las losas (apartado 3.3), en esa instancia se deja ubicado debajo de cada bloque de poliestireno expandido una plancha de metal desplegado, para que luego llegado el momento del azotado, el mismo tenga capacidad de ser retenido en la parte inferior de los bloques gracias a esta plancha, de otra manera sería impracticable. Ver fig. 3.64.

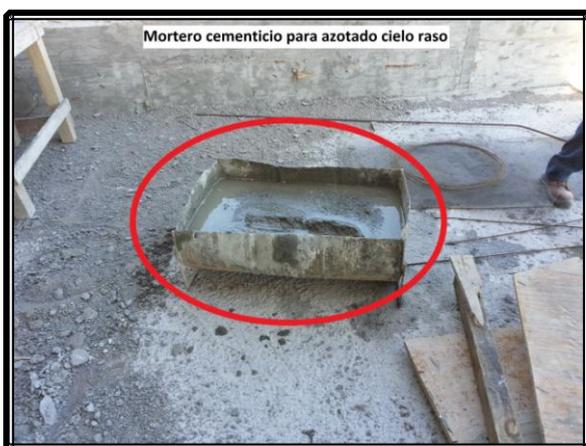
Fig. 3.65 Mortero para castigado interior. Consistencia.

Con respecto al tipo de mortero, el mismo es preparado in situ en la obra dentro de la planta ubicada en planta baja, con un dosaje de 1 parte de cemento portland cada 3 partes de arena (1:3) y en determinados casos con la incorporación a su vez de aditivos del tipo impermeabilizantes hidrófugos Sika, (sobre todo cuando se necesita crear una barrera de vapor o en el azotado de los muros exteriores del edificio previo a la aplicación del jaharro).

A su vez como su función no es primordialmente estructural y debe ser proyectado y retenido bajo la acción contraria de gravedad, se utiliza una alta relación agua cemento que le otorga a la mezcla mayor trabajabilidad. Dicho aspecto lo podemos observar en la siguiente imagen. Fig. 3.65

Notamos que el dosaje del azotado al ser de alto tenor cemento acompaña el principio de los revoques en el cual se establece que las capas posteriores a aplicar por encima de la última ejecutada siempre deben poseer una resistencia menor o igual a la anterior, para no estar introduciendo una capa "fuerte" sobre una "débil" ocasionando una mal funcionamiento del conjunto o que pueda llegar a provocar desprendimientos de la capa base débil.

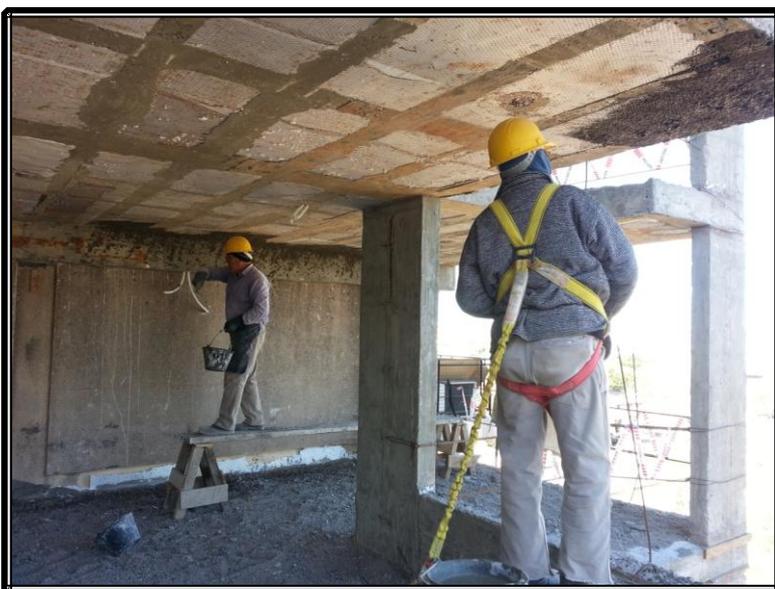
Fig. 3.66 Operarios "castigando".

Una vez finalizada las tareas preparativas para llevar a cabo la actividad, se determinó una zona de trabajo a cada operario y comenzó a realizarse el azotado en un orden lógico (de afuera hacia adentro y siendo los bordes perimetrales primero).

Notamos en la fotografía de la fig. 3.66 como se incorporaron arneses personales para el azotado de las secciones próximas al borde de losa, dado que el operario se encuentra sobre una pequeña plataforma elevada, con sus dos manos ocupadas y su atención en la estructura superior, lo que incrementa el riesgo de que pueda sufrir un traspie y verse en peligro de caída al ser un trabajo en altura.

Además se deja visualizar en las fotos, los andamios y plataformas preparados para poder realizar la proyección desde una correcta distancia y desde una superficie segura, cómoda y estable que faciliten la labor.

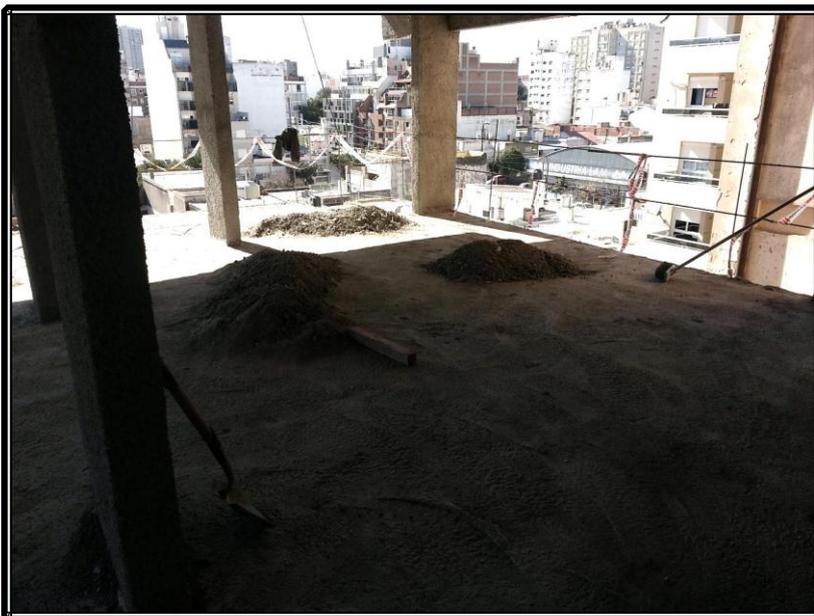
Fig. 3.68 Preparación del piso para el azotado del cielo raso.

Luego de terminar el azotado de la primer losa, cuando se debió realizar la limpieza de la superficie de la losa inferior para continuar con el replanteo del nivel y las demás actividades, se observó una dificultosa tarea dado que los restos de mortero cementicio que procedían como desperdicio de la proyección estaban fuertemente adheridos a la superficie de la losa inferior, lo que involucró un gran esfuerzo y tiempo para realizarla. Por dicho motivo se propuso en adelante colocar una capa de suelo seco (y los desperdicios sueltos de cada losa sucesivamente) en el piso del lugar a proyectar, de esta manera se evitaba lo anterior de una forma muy económica y rápida que solo necesitaba de una carretilla, una pala y un escobillón.

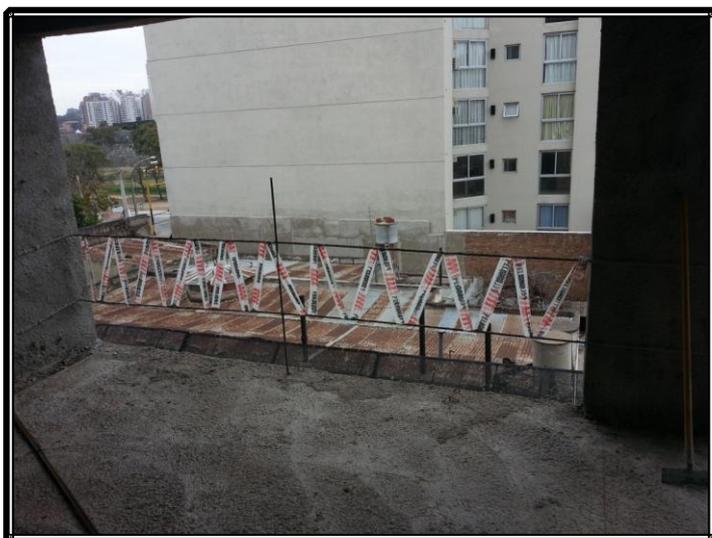
Fig. 3.70 Vallado de seguridad colectivo.

Se visualiza dicha valla en las siguientes imágenes (fig. 3.70) además de que las mismas dejan ver cómo se incorporó la señalización de las mismas con las cintas de peligro reglamentarias, para informar y concientizar de manera permanente del peligro constante que involucra el desempeñar tareas en altura.

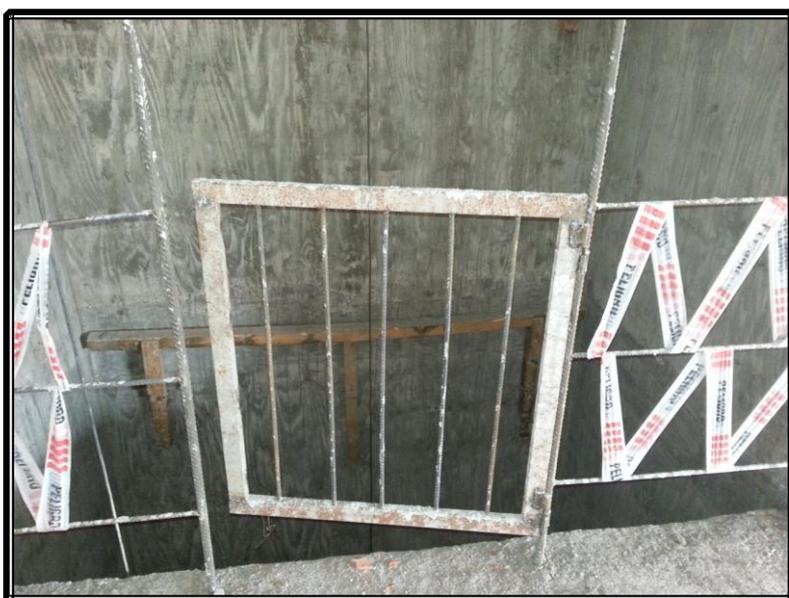
Otra medida tomada fue en las secciones de la circulación vertical, donde se estableció el mismo tipo de vallado pero con la incorporación de una puerta bajo la justificación de que permita aprovechar el espacio para el traslado de materiales de un nivel a otro a través del guinche colocado en el nivel superior de eficiente y manera segura. Ver figura 3.71

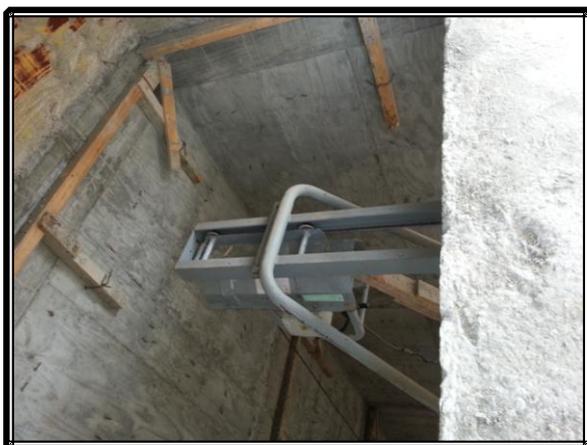
Fig. 3.72 Guinche suspendido de losa superior.

Para el uso del guinche (herramienta fundamental para facilitar las tareas de acarreo y distribución en altura), dado que el mismo ya se encontraba en la obra cuando se comenzaron las prácticas, se procedió a chequear que su instalación fuera la correcta estipulada por el fabricante y que se encuentre correctamente montando y adosado a la losa superior donde se encontraba el mismo, que la misma sea bajo los apoyos necesarios y lo suficientemente rígidos, además se chequeó que estuviera conectado a una línea protegida con un disyuntor diferencial dado que en cada piso los operarios trabajaban con los interruptores que lo manipulaban. Se detectó que cumplía con todos los requisitos excepto el último, por lo cual se paralizó su funcionamiento hasta que el electricista acudió y realizó la correcta instalación de la línea de mando con su disyuntor. En la siguiente imagen se muestra la herramienta instalada.

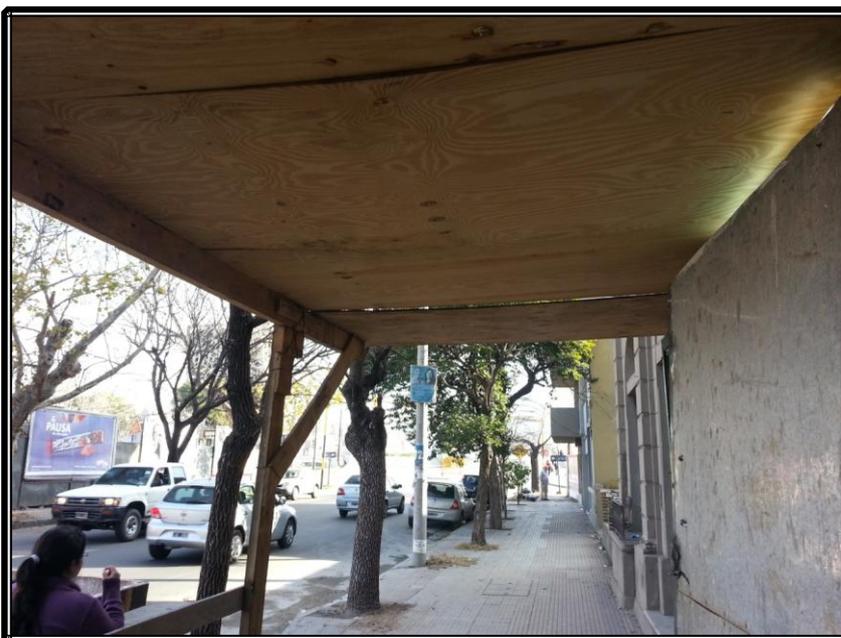
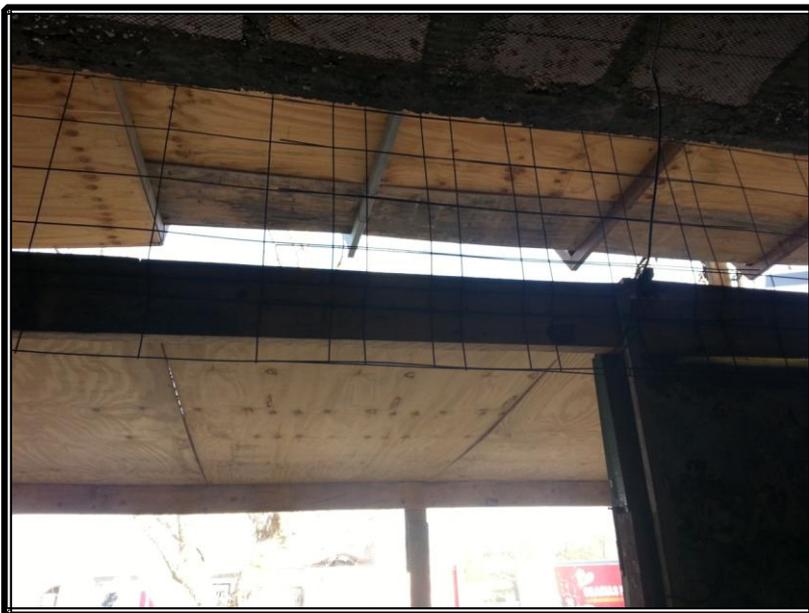
Por debajo de las mismas se practicaron las denominadas "pasarelas" con su respectivo vallado, que permiten la libre y segura circulación peatonal en su interior. Estas son materializadas con un cerramiento superior de fenólico y una estructura de madera de pino independiente (mismo material que se utilizó para las tareas de encofrados), con puntales de 3"x3". Ver fig. 3.77 y 3.78.

Además se propuso cerrar el espacio entre la baranda fija y el cerramiento superior de la denominada pasarela con un sobrante de malla cima electro soldada, evitando así el libre ingreso (ingreso no forzado) de personas ajenas a la obra con una fachada totalmente cerrada.

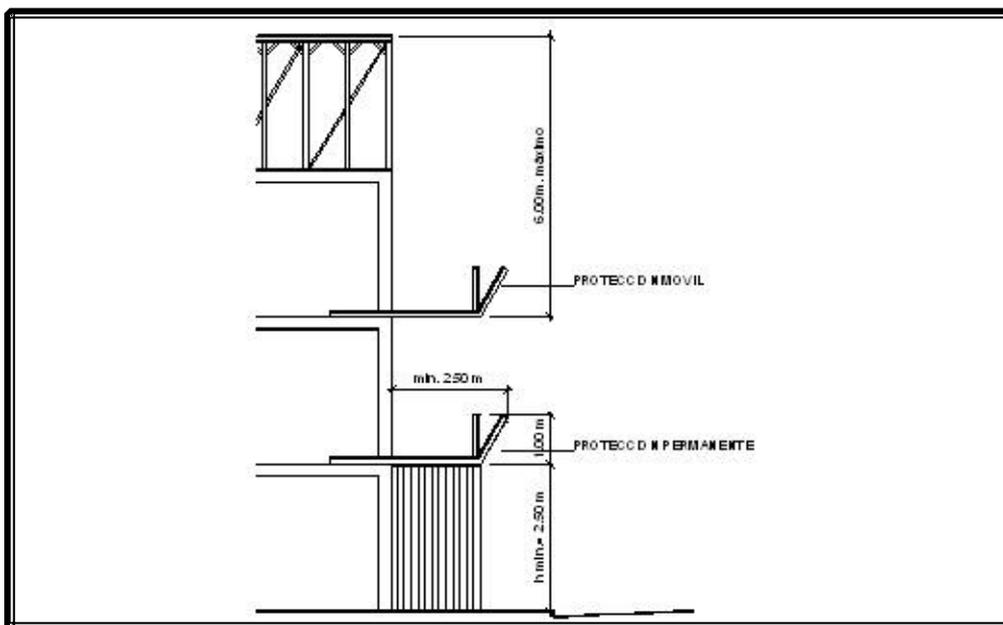
Con respecto a las bandejas móviles, las mismas se ubicaron un piso por debajo del cual se está trabajando como la reglamentación así lo indica, con una estructura metálica similar a las anteriores (fijas) para dar soporte y un enrejado de malla cima cubierto de media sombra como cerramiento.

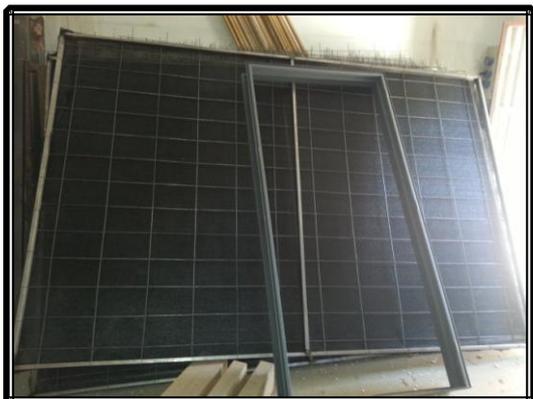
Fig. 3.80 Armado de bandejas móviles en taller.

El armado de las mismas se practicó en obra en el taller de planta baja, donde se las confeccionó en su totalidad, controlando tener los requisitos necesarios para su correcta funcionalidad, como ser que la malla cima esté fuertemente adherida al marco estructural, y la protección de media sombra que esté solidaria a ésta, para evitar que con fuertes corrientes de aire logre movilizarse o bajo la caída de algún objeto seda su amarre antes que su resistencia, perdiendo la capacidad de retenerlos o disipar la energía de caída de los mismos. Se muestra a continuación una sección de baranda lista para su colocación recién terminada en taller.

Estas bandejas fueron adosadas a las losas mediante vigas trabajando en voladizo de madera 3"x3", amarradas en dos secciones diferentes mediante ataduras de alambre liso 6 mm, que se dejaron perdidos en la colada de la estructura justamente para cumplir esta función. A su vez, del extremo en voladizo, se colocaron tensores suspendidos de la losa superior del piso, para disminuir así el esfuerzo en las vigas de pino otorgándole un apoyo en su extremo, y favoreciendo de este modo a la seguridad en caso de caer un objeto u persona contundente sobre la misma.

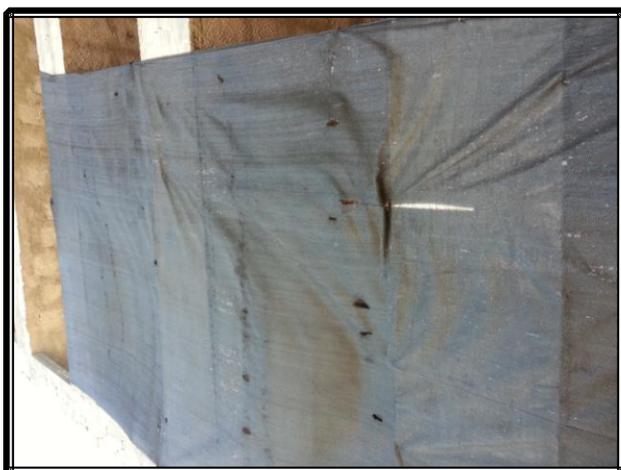
Fig. 3.81 Mediasombra de cobertura.

Además, se procedió a cubrir la fachada principal con media sombra para direccionar hacia las barandas y evitar que cualquier objeto por algún motivo desconocido salga despedido de la obra y pueda causar accidentes a terceros ubicados en la vía pública o los terrenos colindantes. Ver fig. 3.81

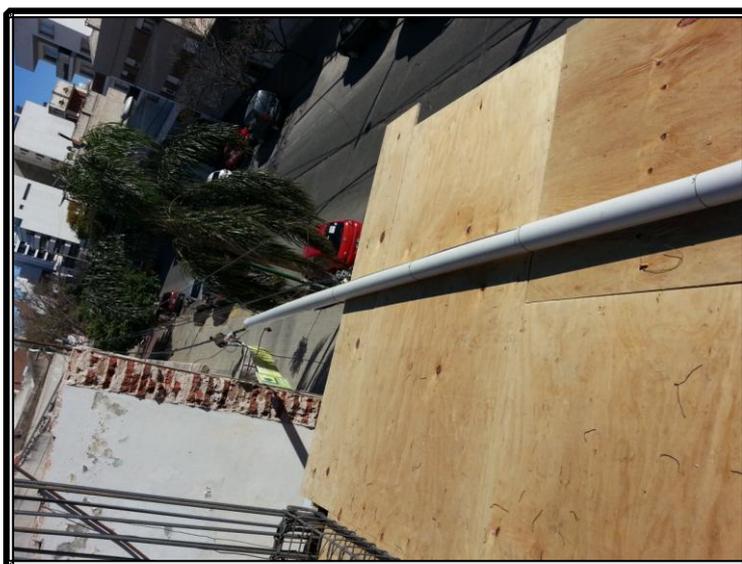
Fig. 3.82 Aislación de cableado aéreo con pvc.

Luego se fijó con algunas ataduras perimetrales de alambre dulce el caño, para evitar que el mismo pueda llegar a abrirse permitiendo el escape de algún conductor y a su vez que este se deslizara por las líneas, descubriendo nuevamente la sección de cableados frente a la fachada de la obra. Ver fig. 3.82

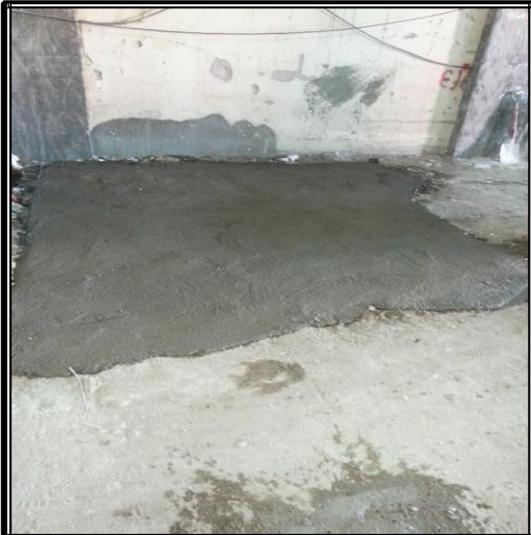
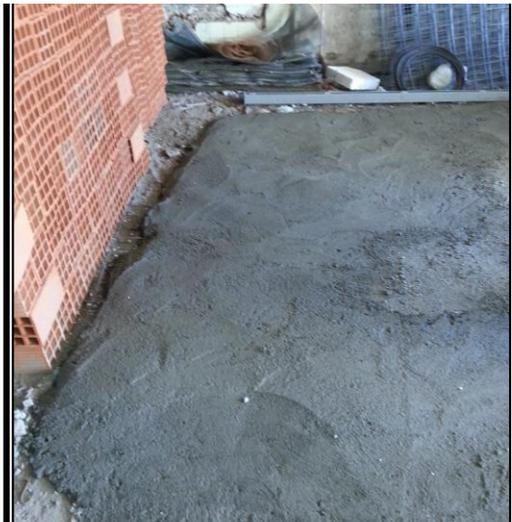
Fig. 3.84 Carpeta para circulación de mini cargadora frontal.

Otra tarea propuesta por el pasante y realizada en el transcurso de las prácticas, fue la de generar un contra piso provisional con los sobrantes de las mallas cima y distintas barras para poder dotar de un lugar sustentable al paso de la mulita de carga, ya que cuando traía material a la obra, la misma en diferentes oportunidades tuvo problemas de tracción en sus maniobras de carga y descarga en planta baja.

Se observa parte de lo mencionado en las siguientes figs. 3.83 y 3.84
