ORIENTEREND BODEMONDERZOEK VAN HET
BEDRIJFSTERREIN VAN HET MERCEDES
AUTO & TRUCK CENTER TE GENT,
AFRIKALAAN 208

**Oriënterend bodemonderzoek van het
bedrijfsterrein van het Mercedes Auto &
Truck Center te Gent, Afrikalaan 208**

Projectnummer: TGO96/01

Datum: mei 1996

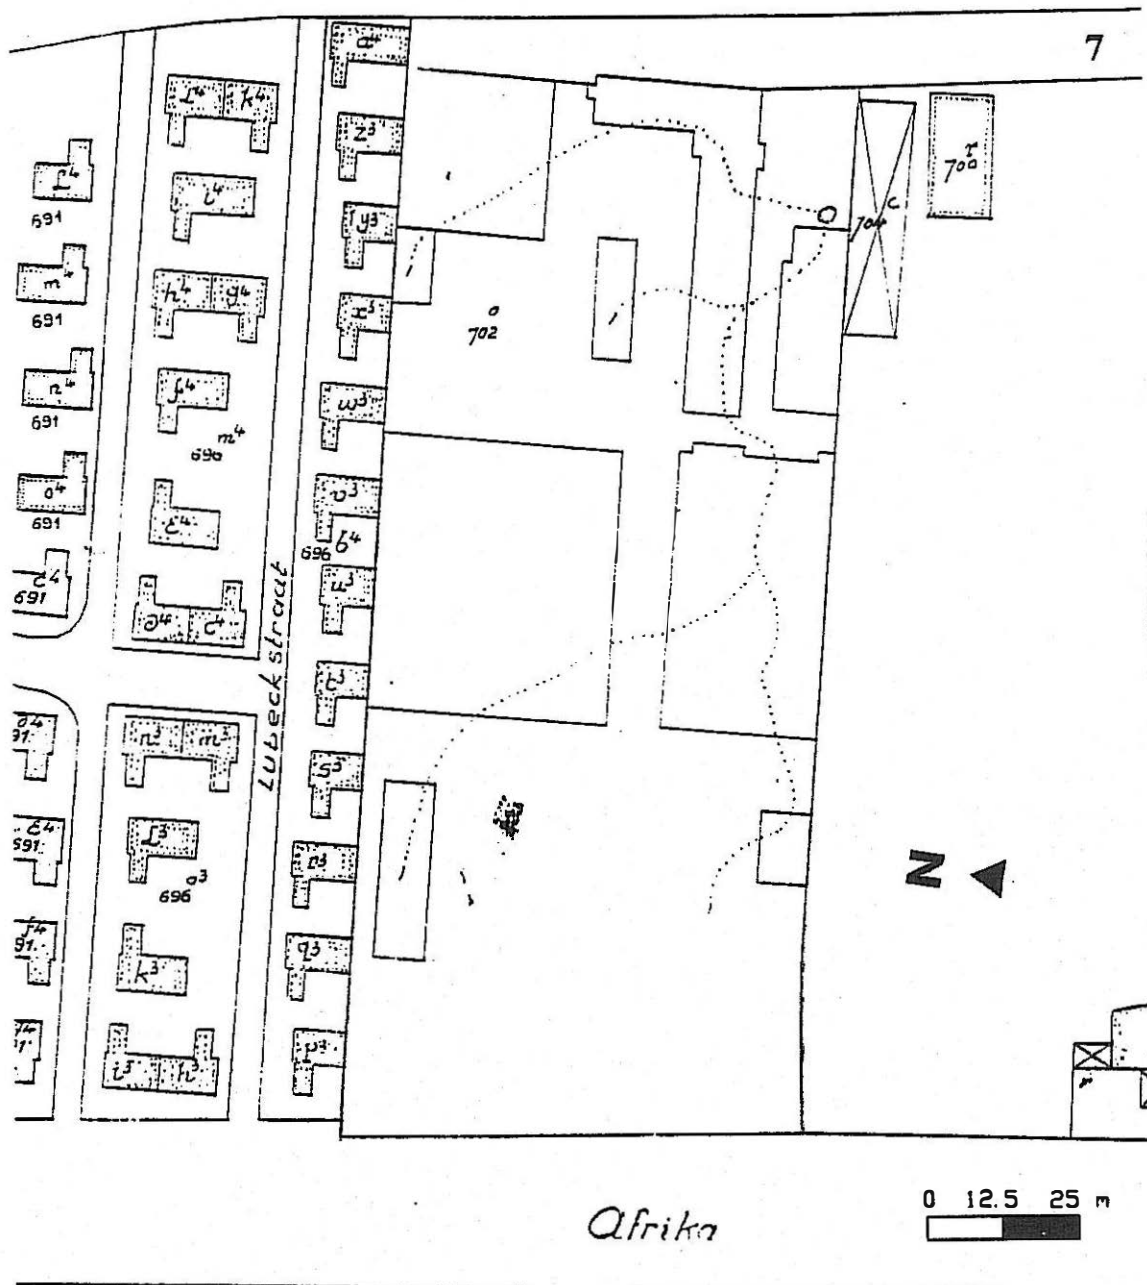
In figuur 4.1 zijn de verschillende toestanden zoals hoger beschreven verduidelijkt. Het nummer op elke figuur stemt overeen met dit zoals hoger gebruikt.

Fig 4.1 Situatie ter hoogte van het bedrijfsterrein.
