**Archeologisch Onderzoek Van Het Noordelijke Deel Van Het
'Sas Van Het Schijn' (Antwerpen)**

Eindrapport registratie van een
archeologische toevalsvondst

ERWIN MEYLEMANS, KATRIEN COUSSERIER

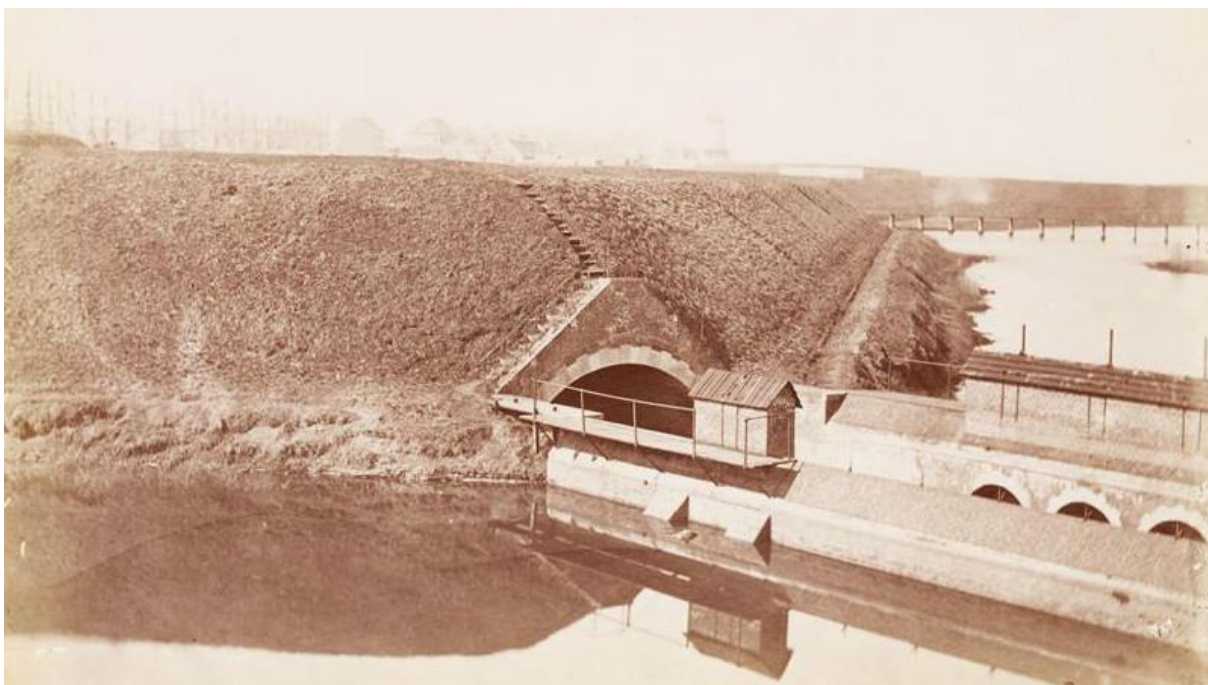
Fig.4: Foto van de zuidwestzijde van het sas van het Schijn, 1861- 1865 (© Felixarchief stad Antwerpen).

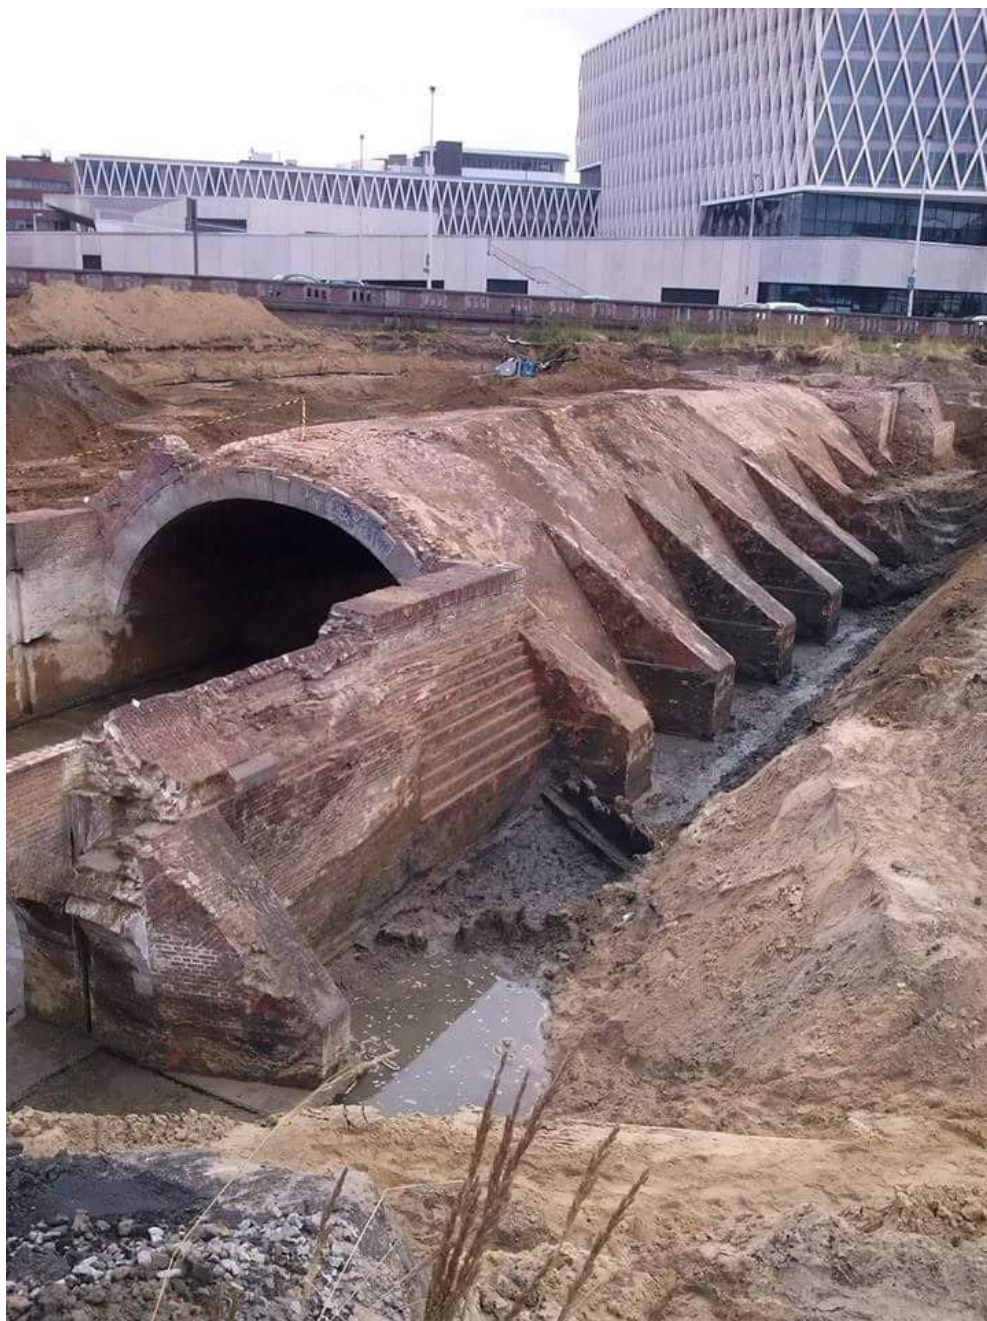
Fig. 7: Zuidwestelijke gedeelte van het sas tijdens de opgraving van 2015 (©All-Archeo bvba).

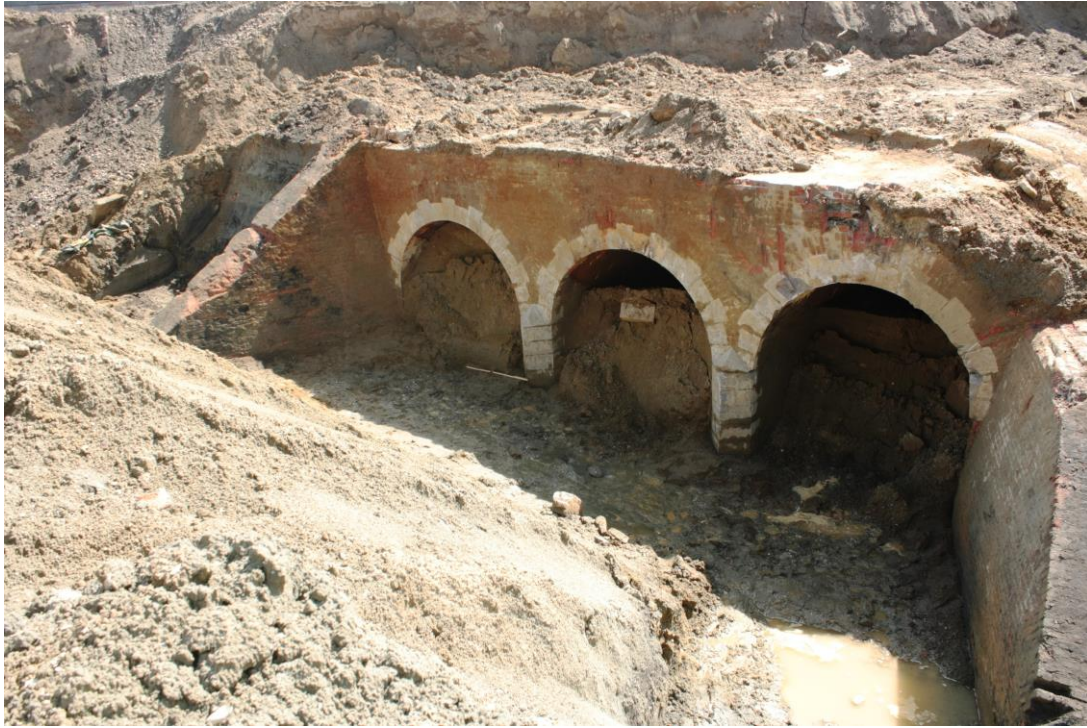
Deze noordoostzijde bestond zoals uit het bestek moest blijken inderdaad uit drie rondbogen (fig. 9), waarvan de hoogte t.a.v. het vrijgelegde grondoppervlak ca. 1,9 m bedroeg. Gezien het feit dat het vloerniveau van de sluis naar de resultaten van het onderzoek van 2015 zich ongeveer een halve meter dieper bevond kan ook hier verondersteld worden dat de afmetingen in het bestek (bogen van 2,5 m hoog) werden gevolgd. De top van de sluis, gelegen op een hoogte van ca. 3,97 m TAW, bevond zich op 86 cm van de top van de rondbogen. De breedte van de openingen van deze rondbogen bedroeg maximaal 2,26 m (aan de basis van de uitgraving).

De lengte van de keermuren bedroeg 3,40 m, wat eveneens bij benadering overeenstemt met de lengte opgegeven in het bestek (3,45 m). De breedte van deze keermuren bedroeg ca. 1,5 m.

Fig. 9: Het noordoostelijke uiteinde van de sluis, met de drie rondbogen en keermuren. (foto: Onroerend Erfgoed)

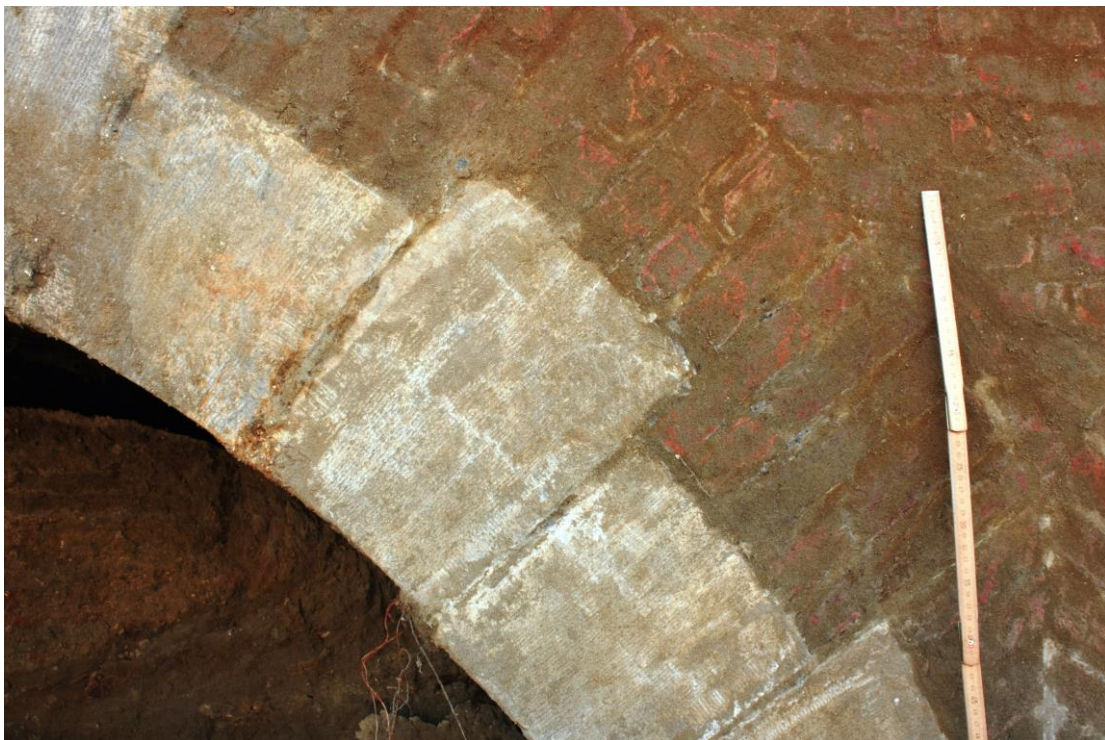
Het overgrote deel van de constructie was opgebouwd uit baksteen. Deze in de keermuren en het grootste deel van het overige metselwerk hadden afmetingen van 18 (l) x 4,5 (h) x 7,5 (b) cm. Bij de afwerking van de rondbogen werden bakstenen gebruikt van 16 (l) x 3,5 (h) x 5 (b) cm.

De rondbogen werden aan de buitenzijde afgewerkt met een omlijsting van 0,5 m dikte bestaande uit een gemengd parament van hardsteen en baksteen, waarbij de bakstenen afwisselend in de lengte en kops geplaatst waren (fig. 10).

Fig. 10: Detail van de omlijsting van de rondbogen. (foto: Onroerend Erfgoed)

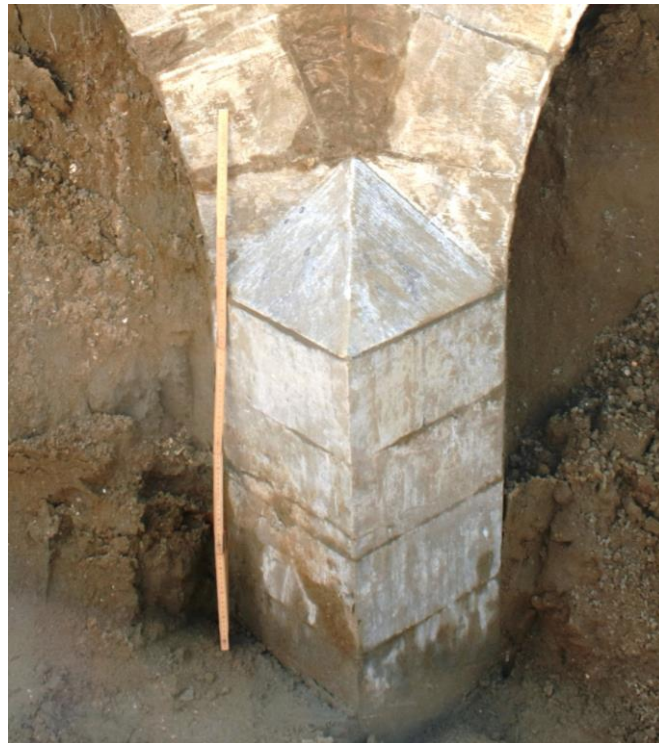
Tussen de rondbogen bevonden zich pijlertjes opgebouwd uit hardsteen, die driehoekig uitsprongen t.a.v. het metselwerk. De stenen van deze pijlers hadden afmetingen 35 (l) op 18,5 cm (fig. 11).

Fig. 11: Eén van de pijlers tussen de rondbogen. (foto: Onroerend Erfgoed)
