# Evaluación de la Vulnerabilidad Sísmica de la Ciudad de Cartago en los Distritos Oriental y Occidental, Costa Rica

Proyecto final de graduación para optar por el grado de  
Licenciatura en Ingeniería en Construcción

Febrero del 2016

INSTITUTO TECNOLÓGICO DE COSTA RICA  
ESCUELA DE INGENIERÍA EN CONSTRUCCIÓN

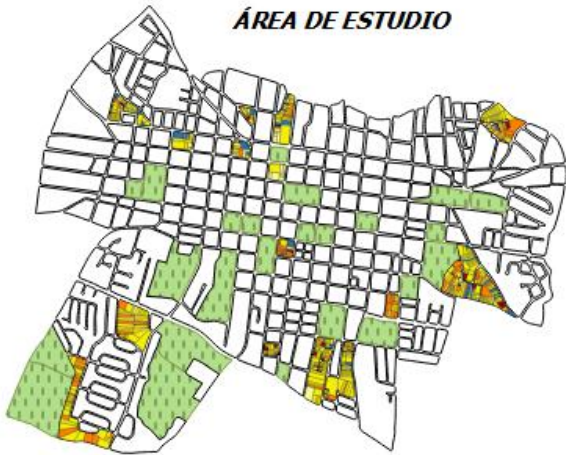
Un resumen de estos resultados se muestra en la figura 3, que muestra el mapa de vulnerabilidad sísmica de todas las tipologías encontradas para el escenario 1, y donde es muestra mediante una escala de colores los daños esperados para cada edificación en particular.

Figura 3. Mapa de vulnerabilidad sísmica para el escenario 1.

Tipologías MR-FLFSB-2 y R-SLFLB-1: que representan un 5,6% de las edificaciones sufrirán un daño del 90 al 100% que se considera como daño severo o el colapso. Bonett, R. (2003).

Tipología MR-RLFSB-2: que representa un 17,76% de las edificaciones sufrirán un daño del 70 a 80 % que se considera como daño mayor.

Tipologías MC-FLFSB-2 y W-FLFLB-2: que representan un 64,87% de las edificaciones sufrirán un daño del 50 al 60% que se considera como daño moderado a sustancial.

Tipología PCR-RLFSM-5: que representa un 3,86% de las edificaciones sufrirán un daño del 45 al 47% que se considera como daño moderado.

Tipología W-SLFLB-1: que representa un 7,92% de las edificaciones sufrirán un daño del 16 al 18% que se considera como daño menor.

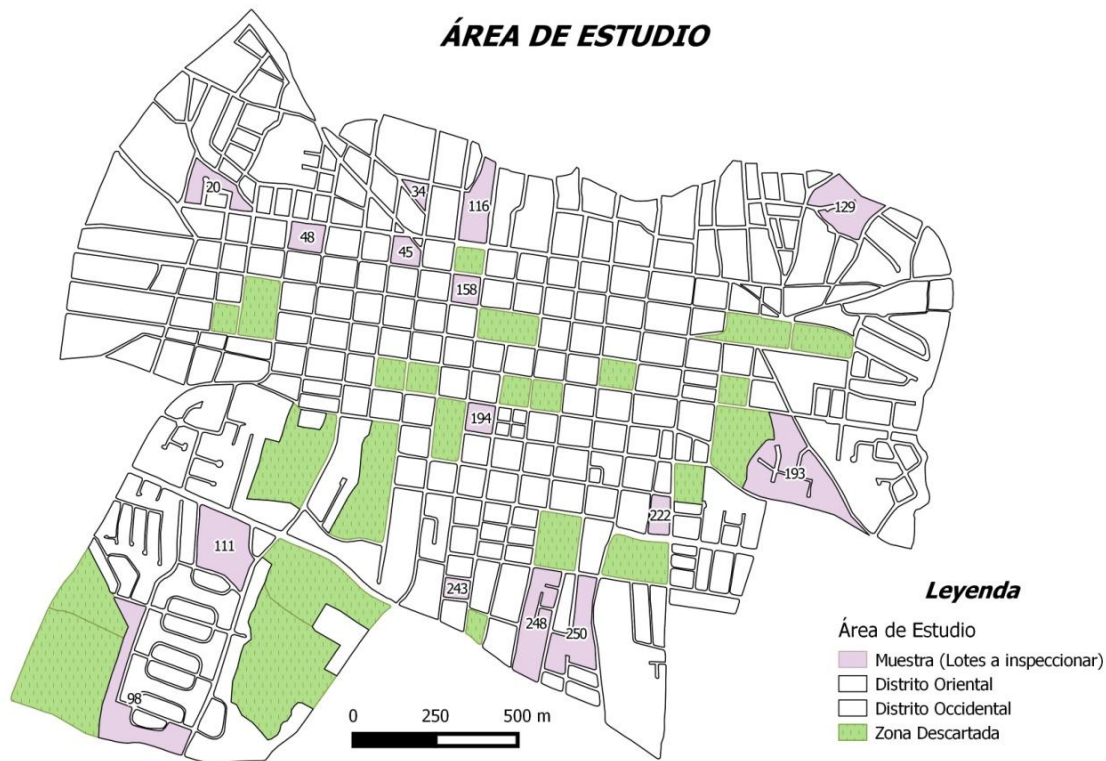
**Figura 47.** Tamaño de muestra, lotes a inspeccionar.

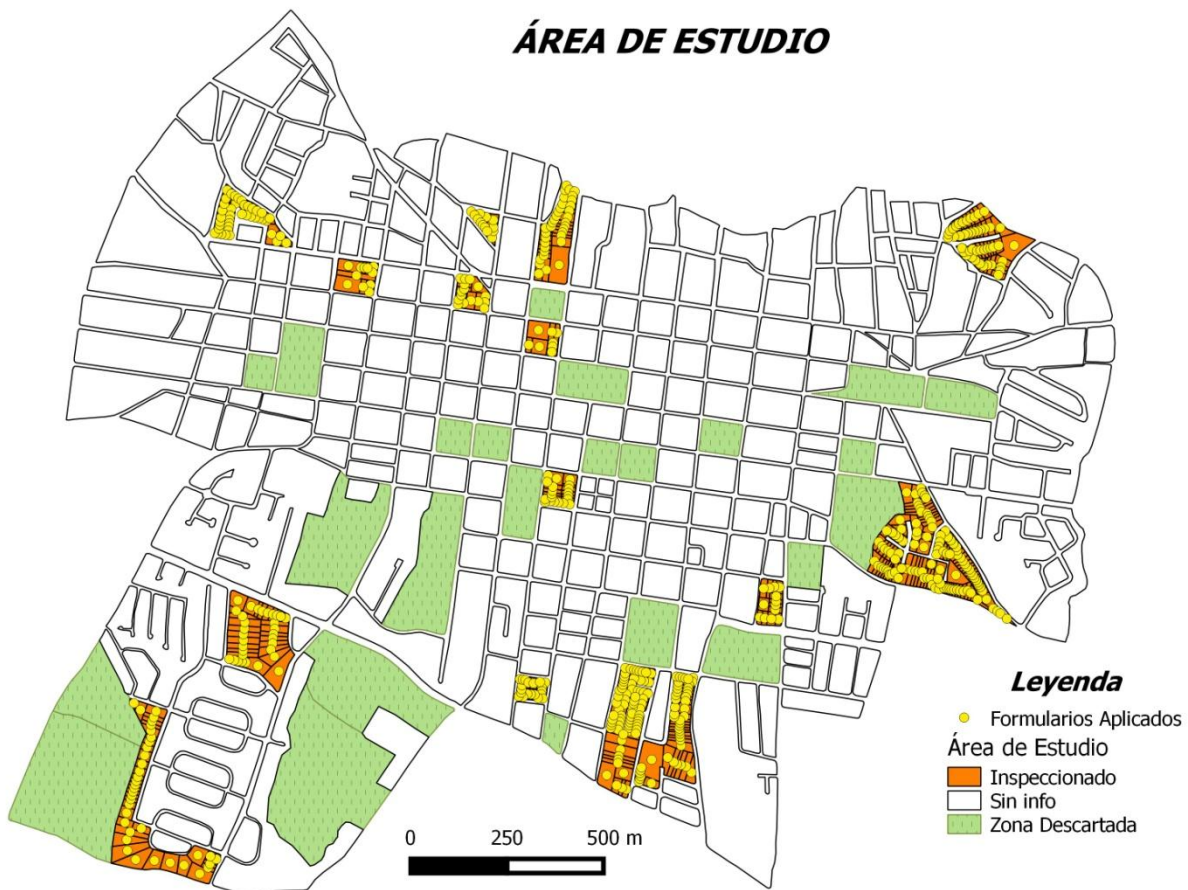
**Figura 48.** Total de formularios aplicados en la muestra.

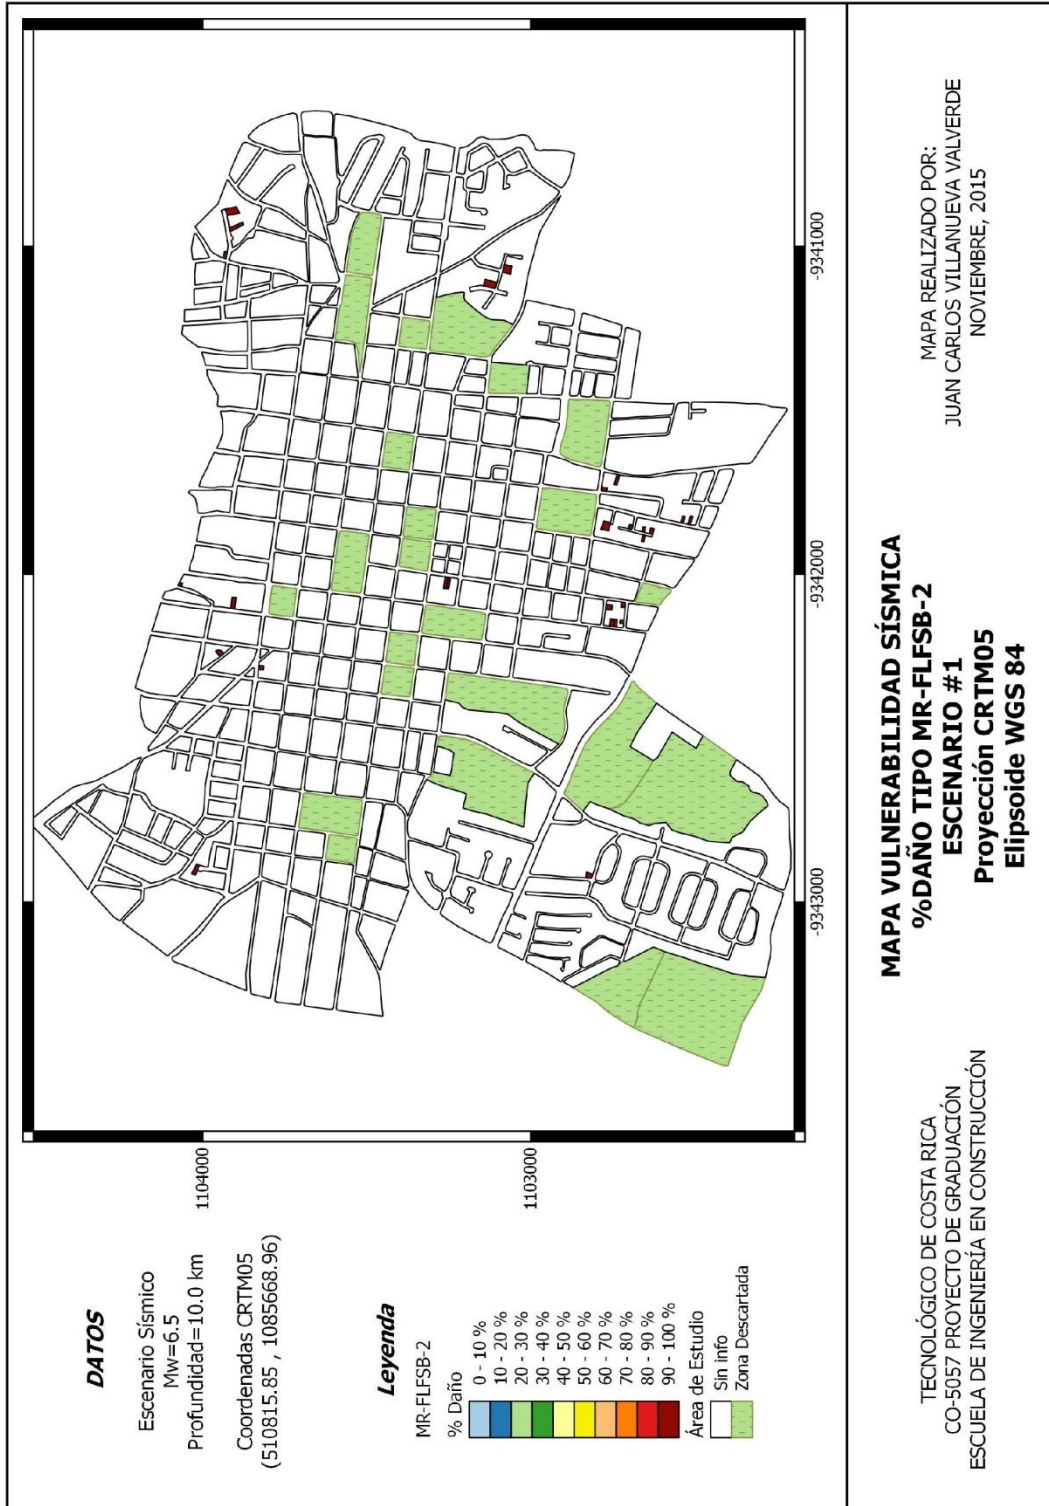
Figura 64. Mapa de vulnerabilidad sísmica del escenario 1 para Mampostería Reforzada con diafragma flexible bajos 2 pisos.

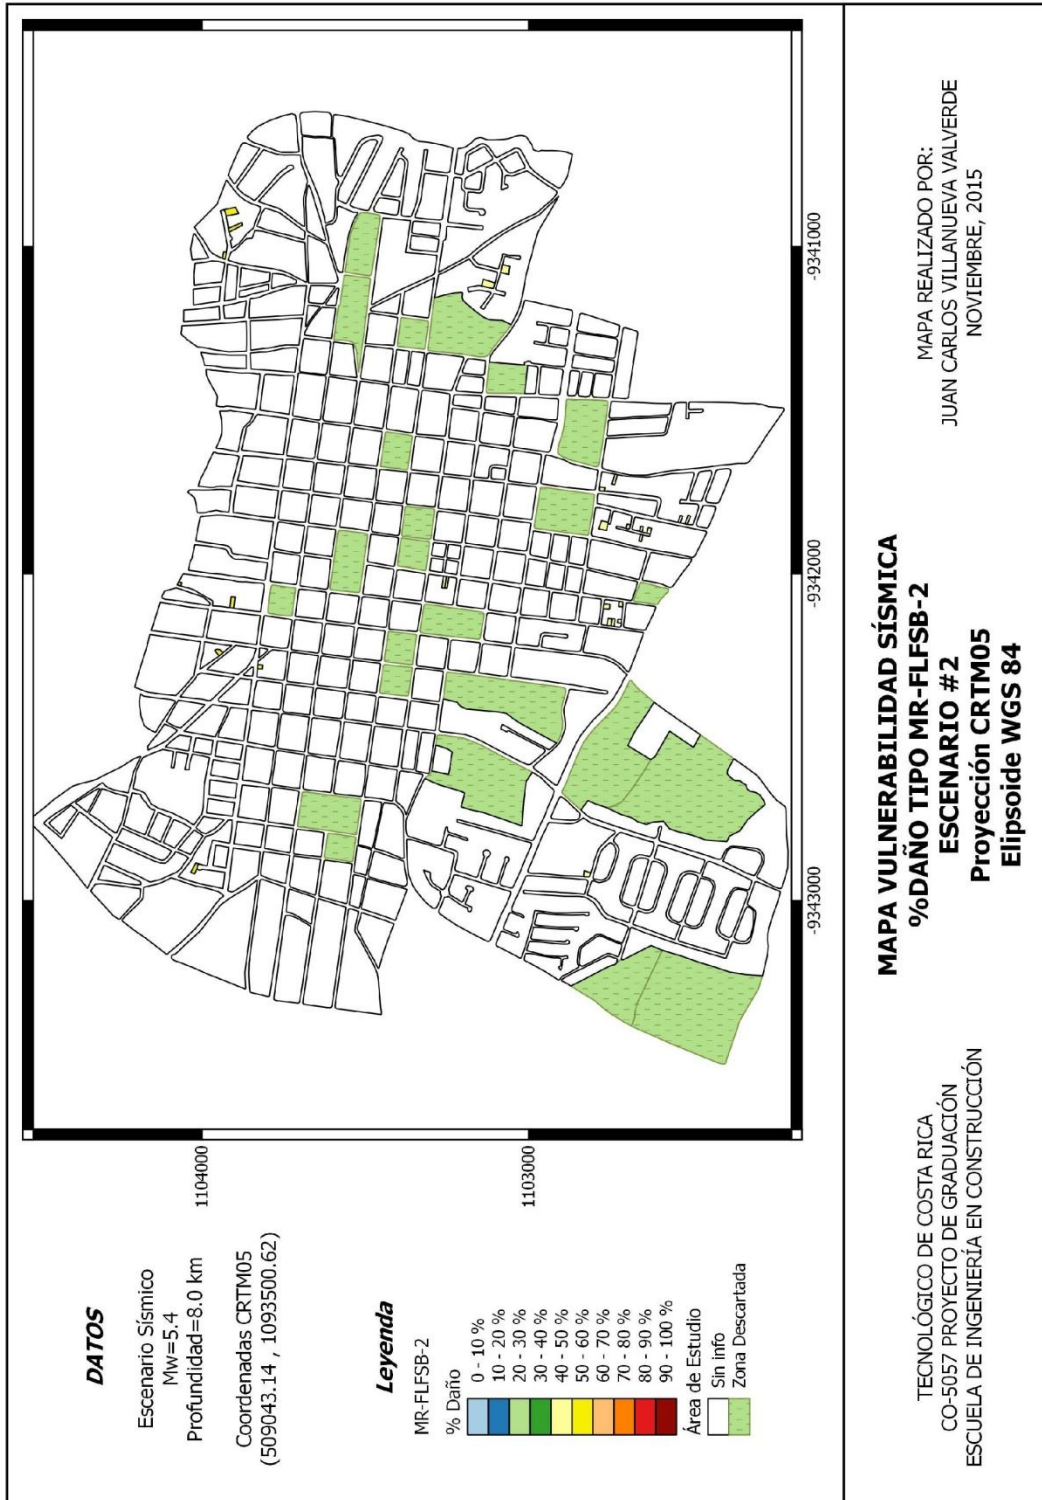
Figura 65. Mapa de vulnerabilidad sísmica del escenario 2 para Mampostería Reforzada con diafragma flexible bajos 2 pisos.

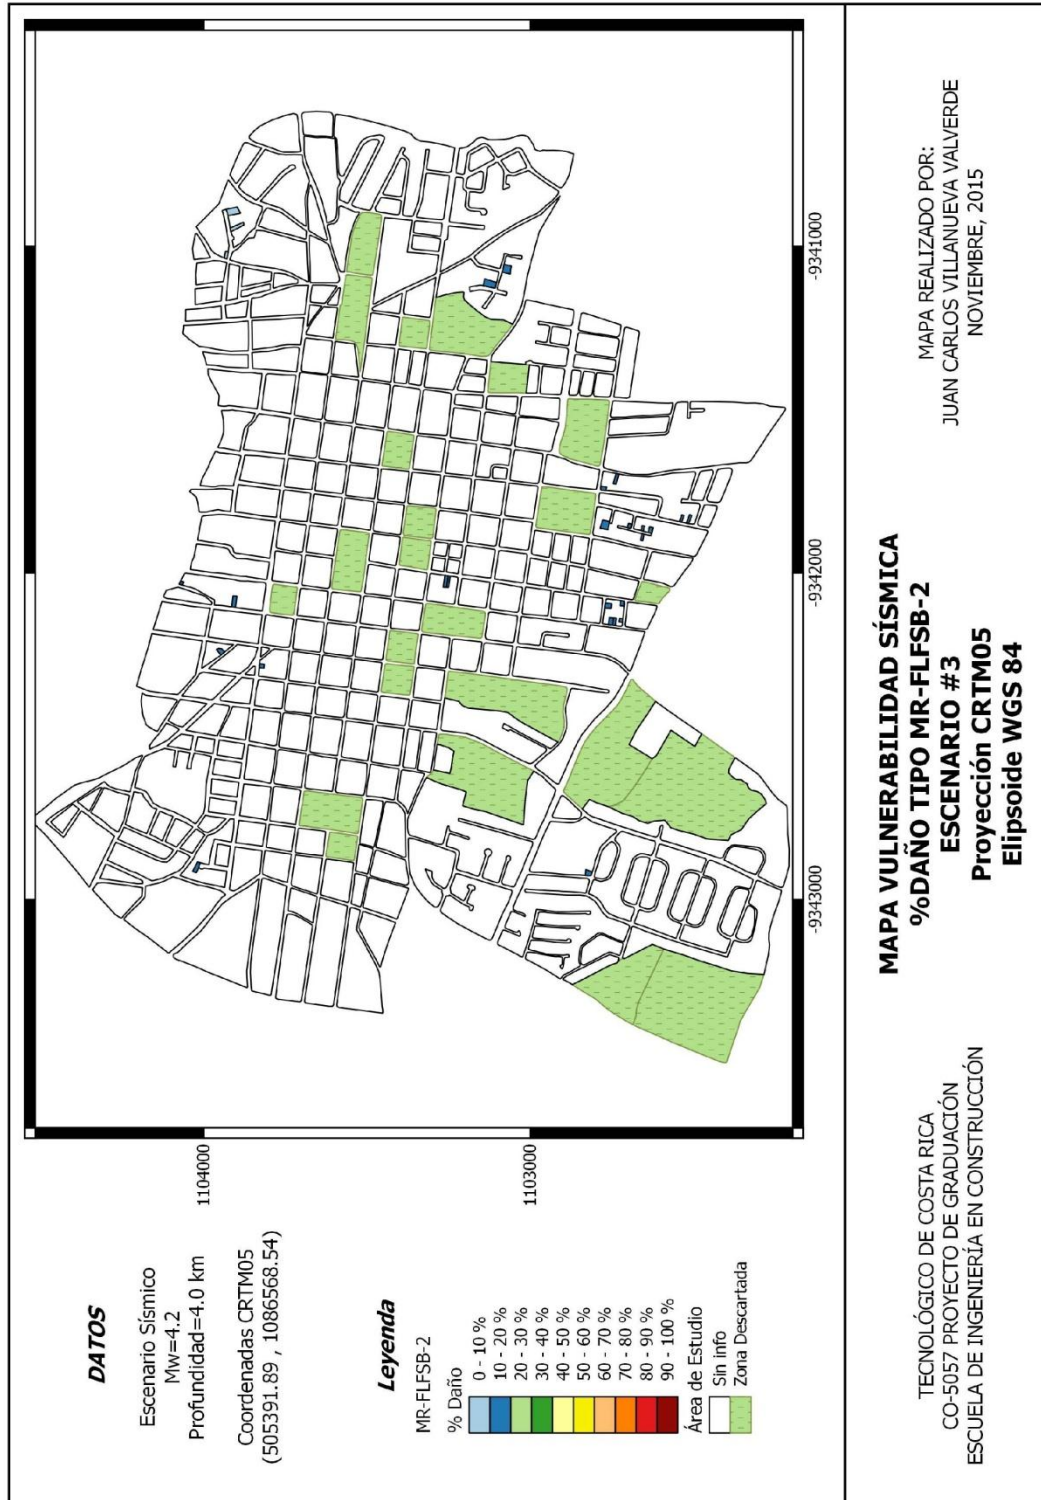
Figura 66. Mapa de vulnerabilidad sísmica del escenario 3 para Mampostería Reforzada con diafragma flexible bajos 2 pisos.

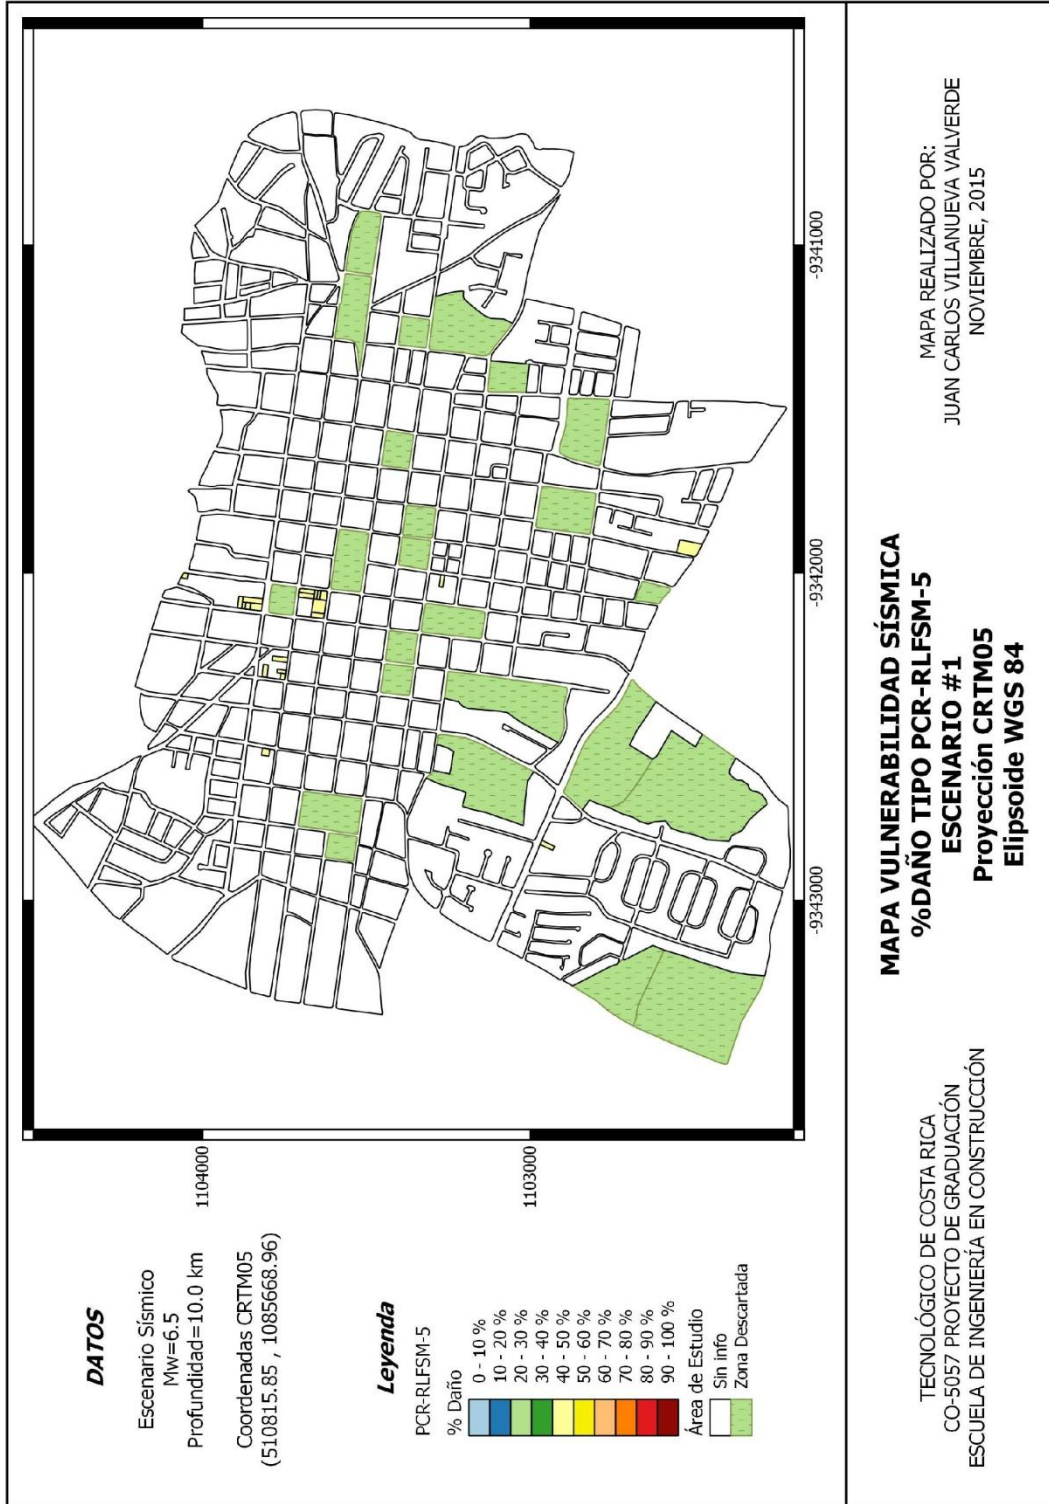
Figura 70. Mapa de vulnerabilidad sísmica del escenario 1 para Pórticos de Concreto Reforzado con diafragma rígido medios 5 pisos.

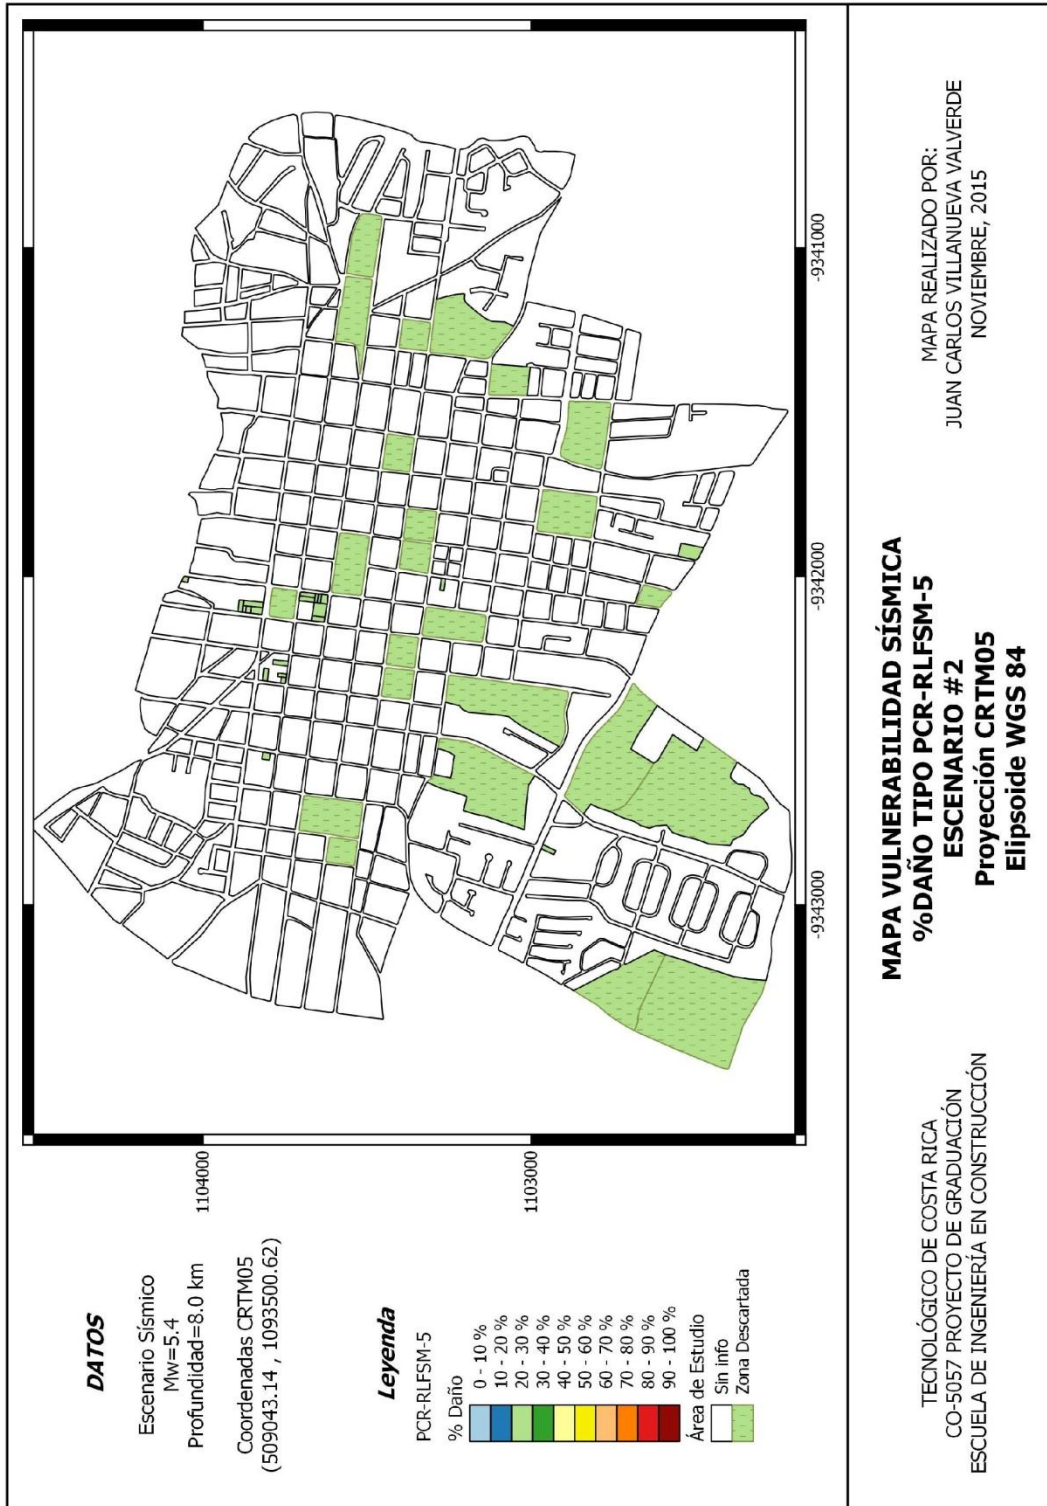
Figura 71. Mapa de vulnerabilidad sísmica del escenario 2 para Pórticos de Concreto Reforzado con diafragma rígido medios 5 pisos.

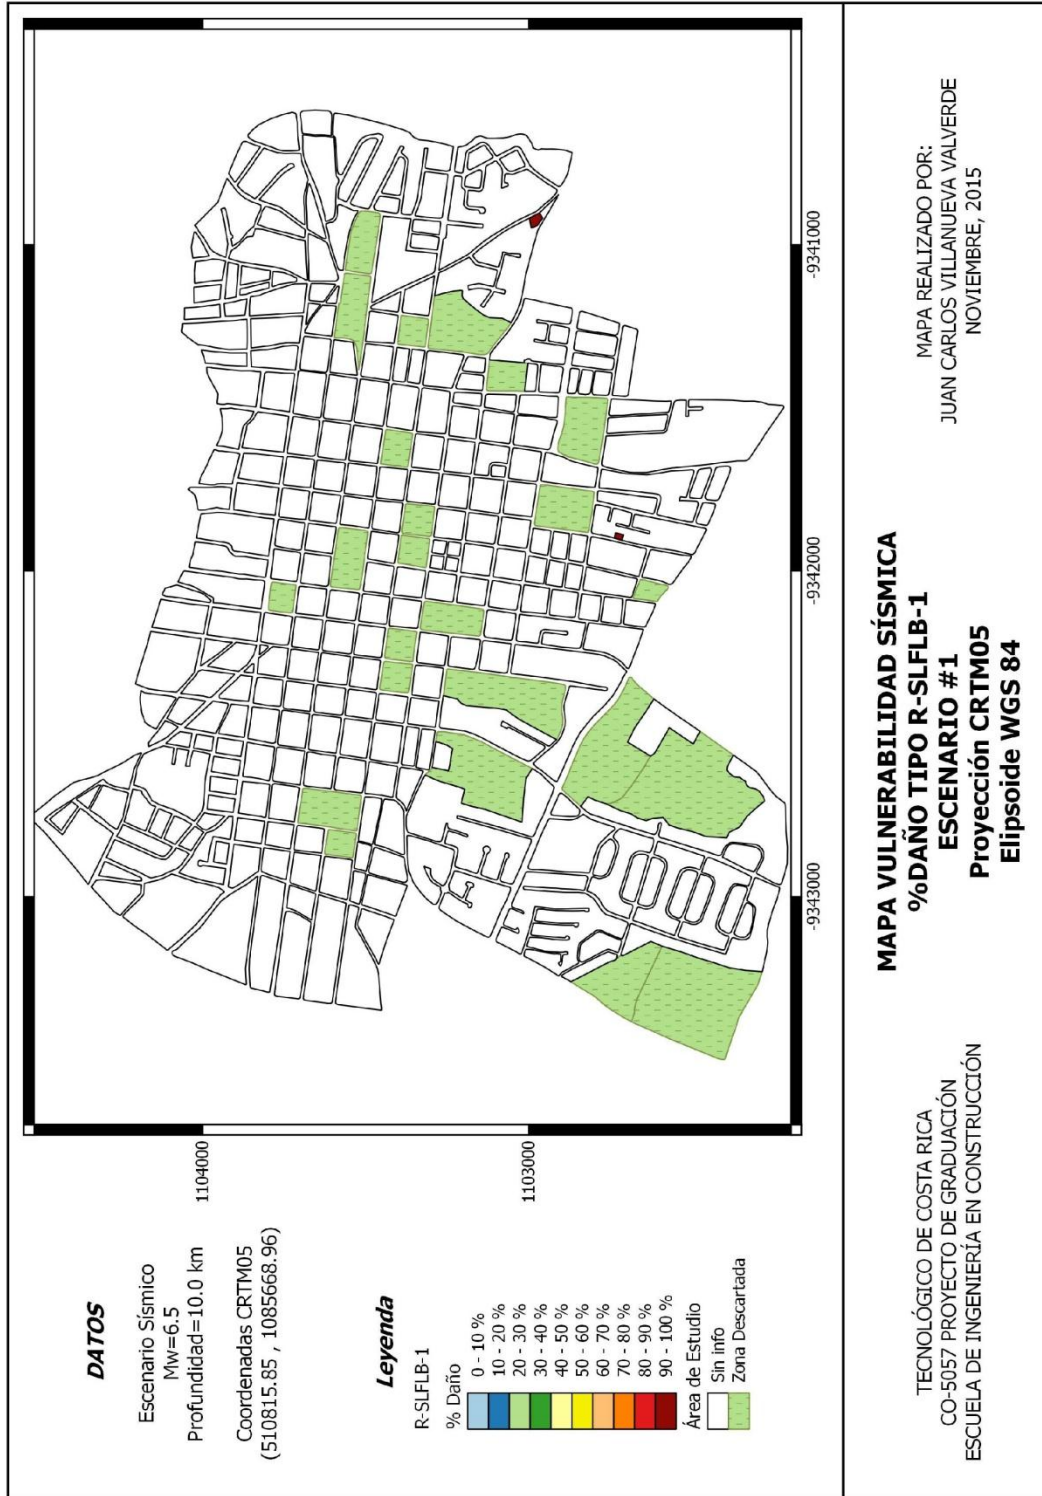
Figura 73. Mapa de vulnerabilidad sísmica del escenario 1 para Ripio sin diafragma bajos 1 piso.

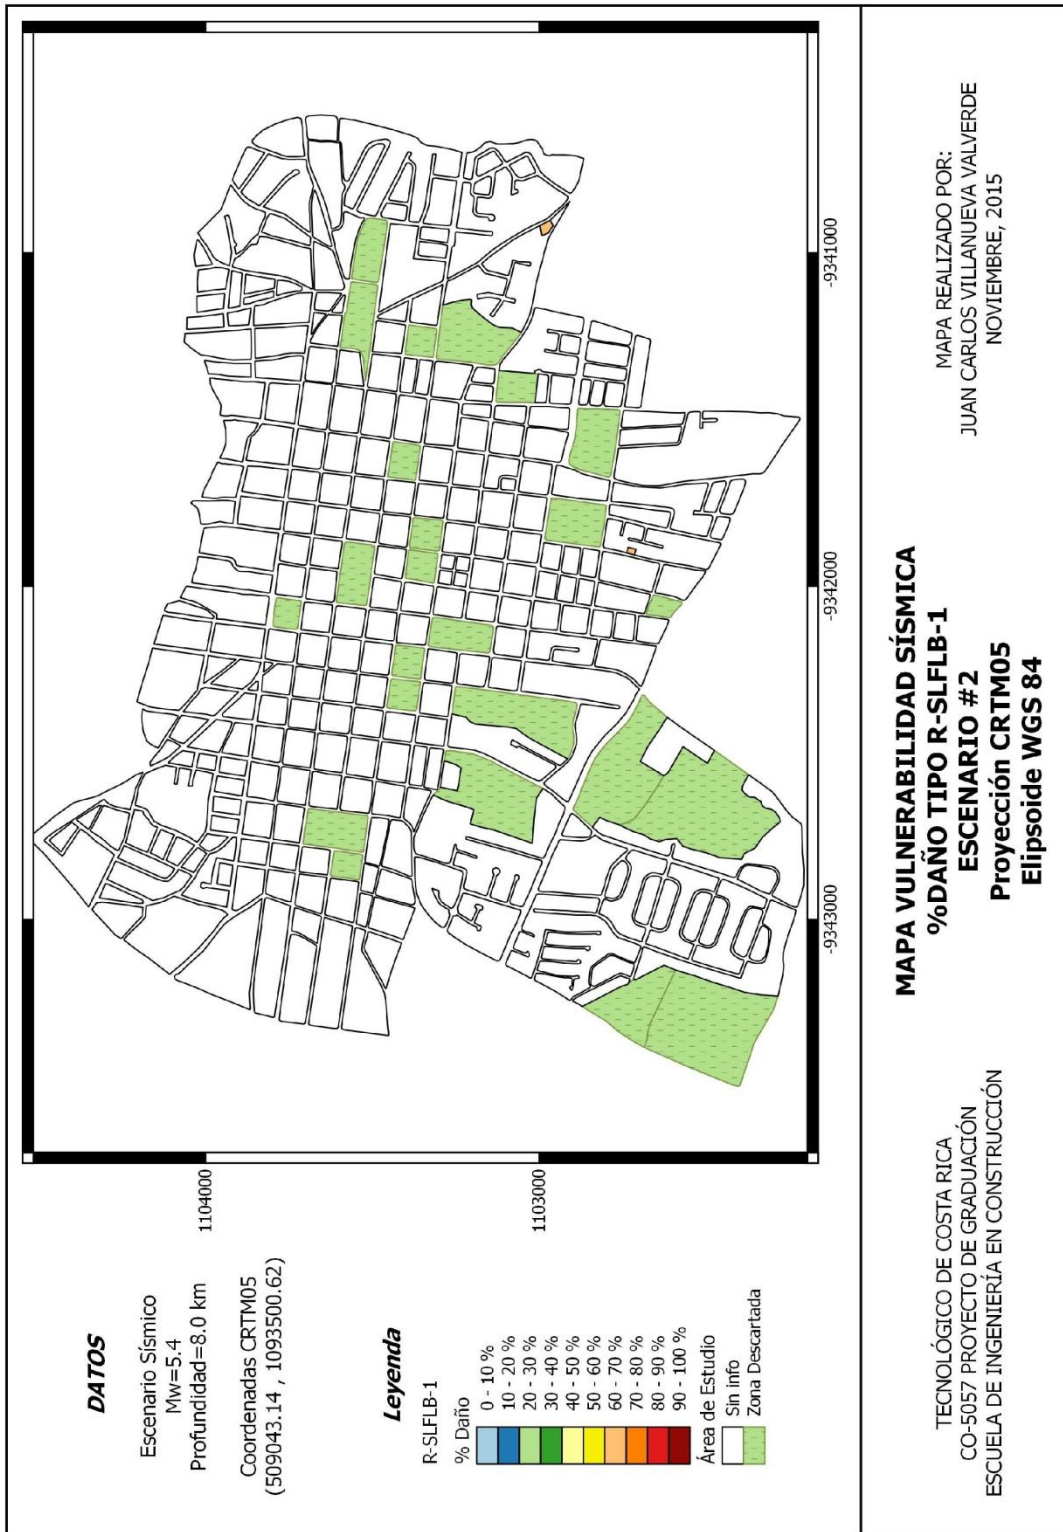
Figura 74. Mapa de vulnerabilidad sísmica del escenario 2 para Ripio sin diafragma bajos 1 piso.

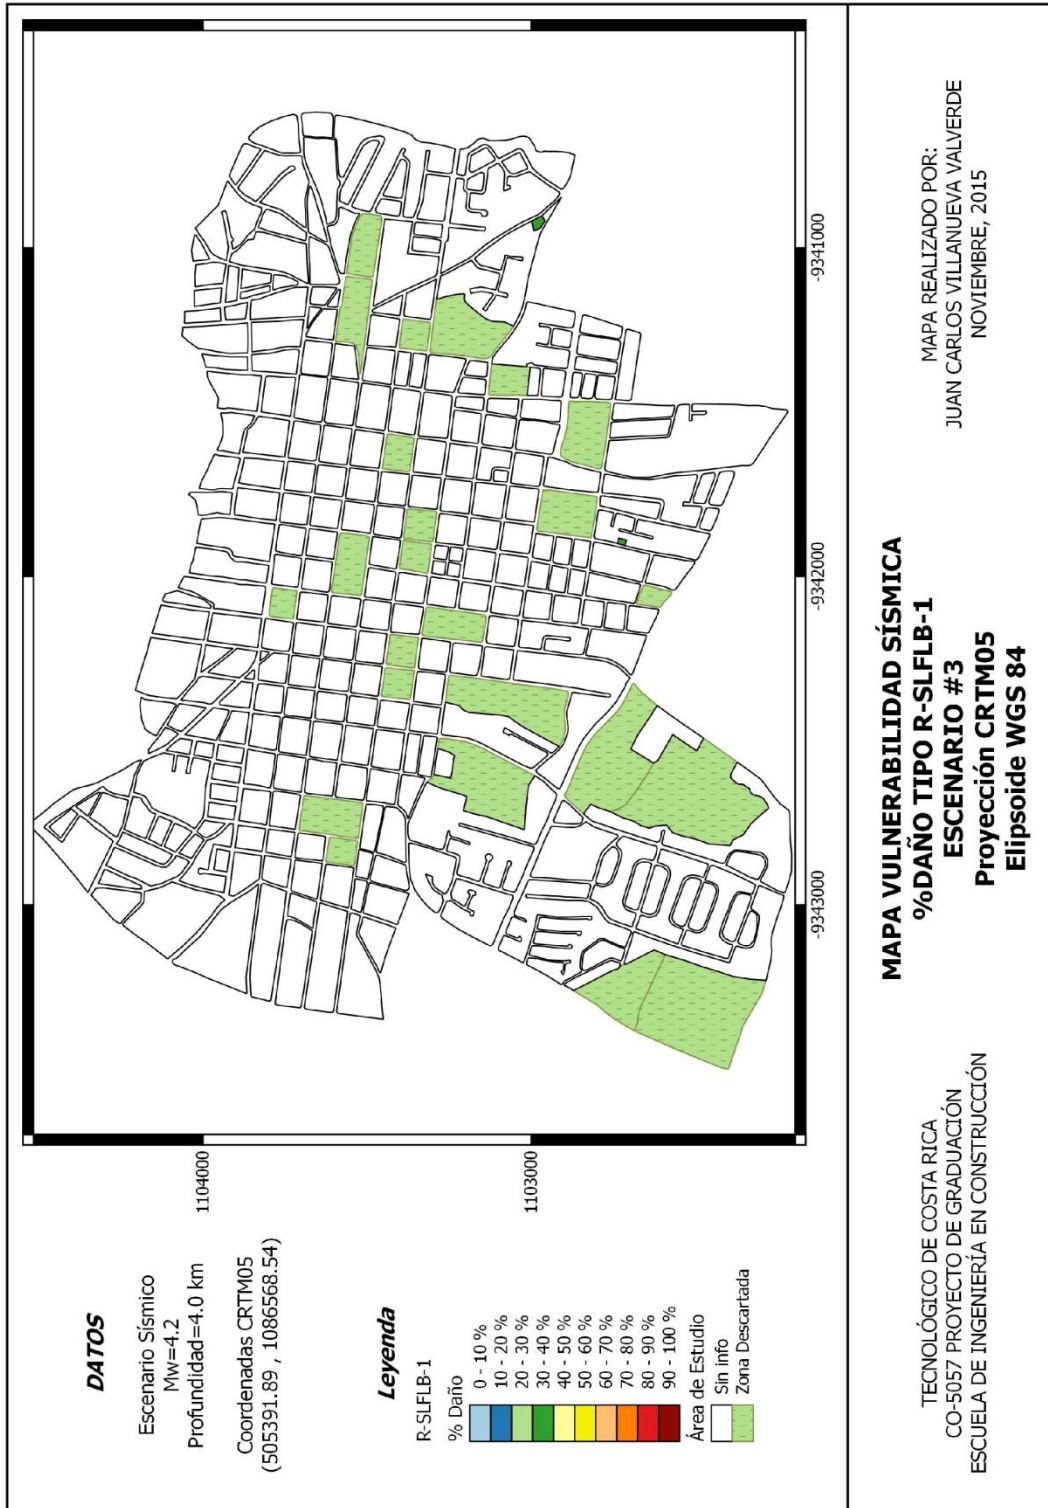
Figura 75. Mapa de vulnerabilidad sísmica del escenario 3 para Ripio sin diafragma bajos 1 piso.

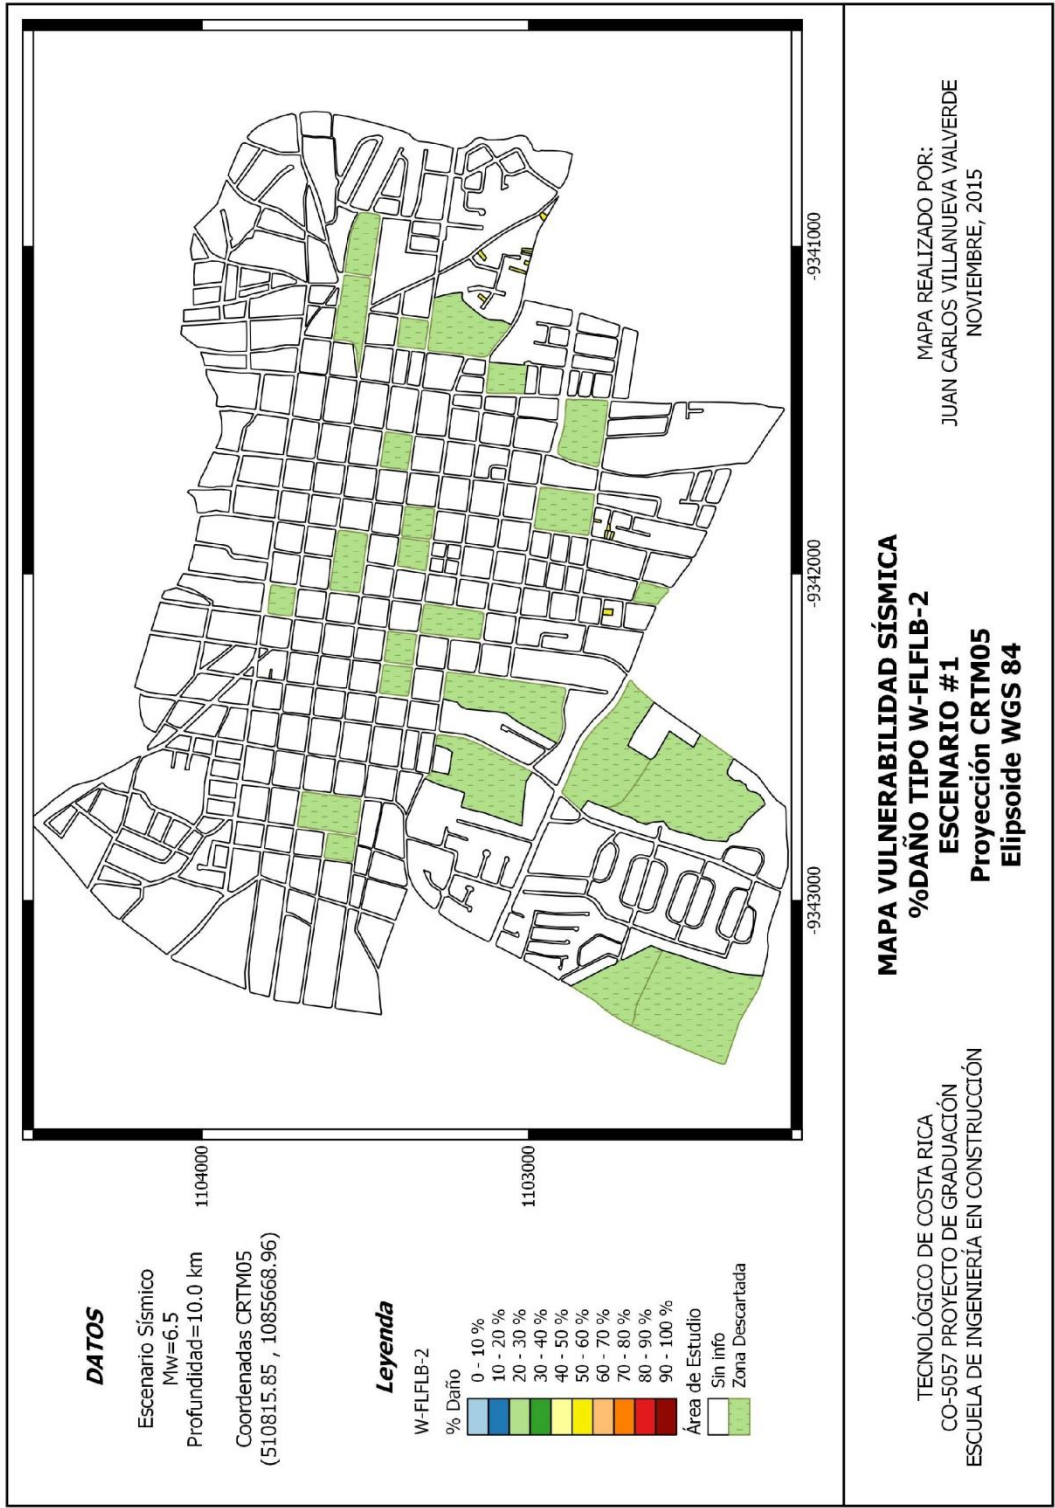
Figura 76. Mapa de vulnerabilidad sísmica del escenario 1 para Muros de Madera con diafragma flexible bajos 2 pisos.

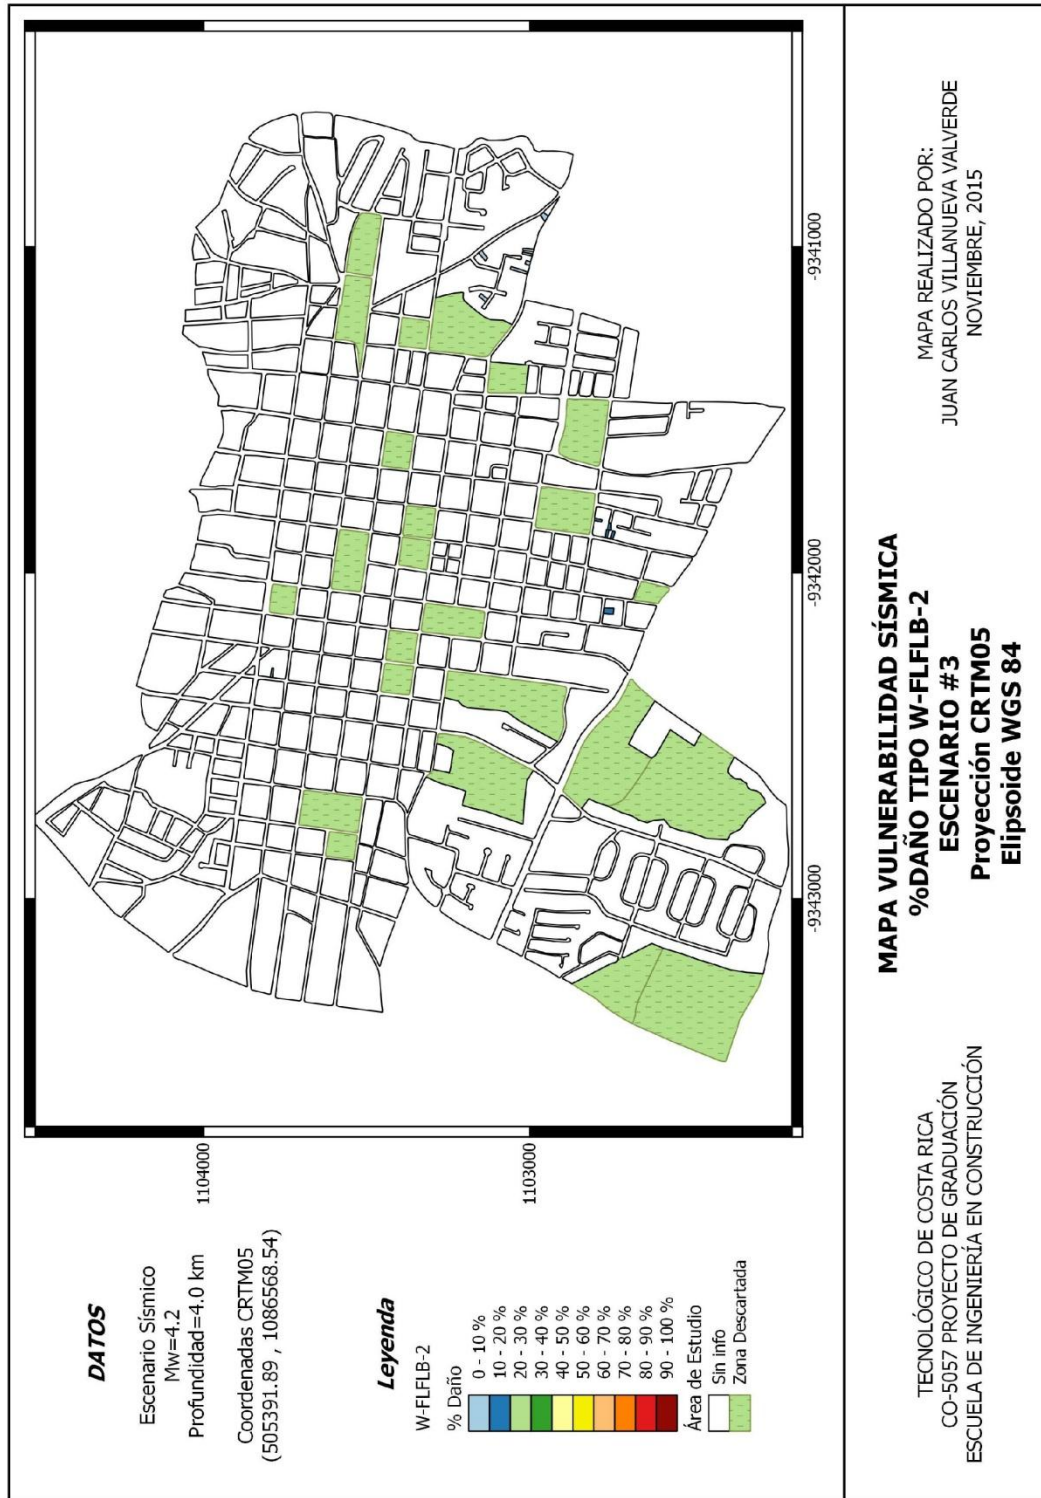
Figura 78. Mapa de vulnerabilidad sísmica del escenario 3 para Muros de Madera con diafragma flexible bajos 2 pisos.

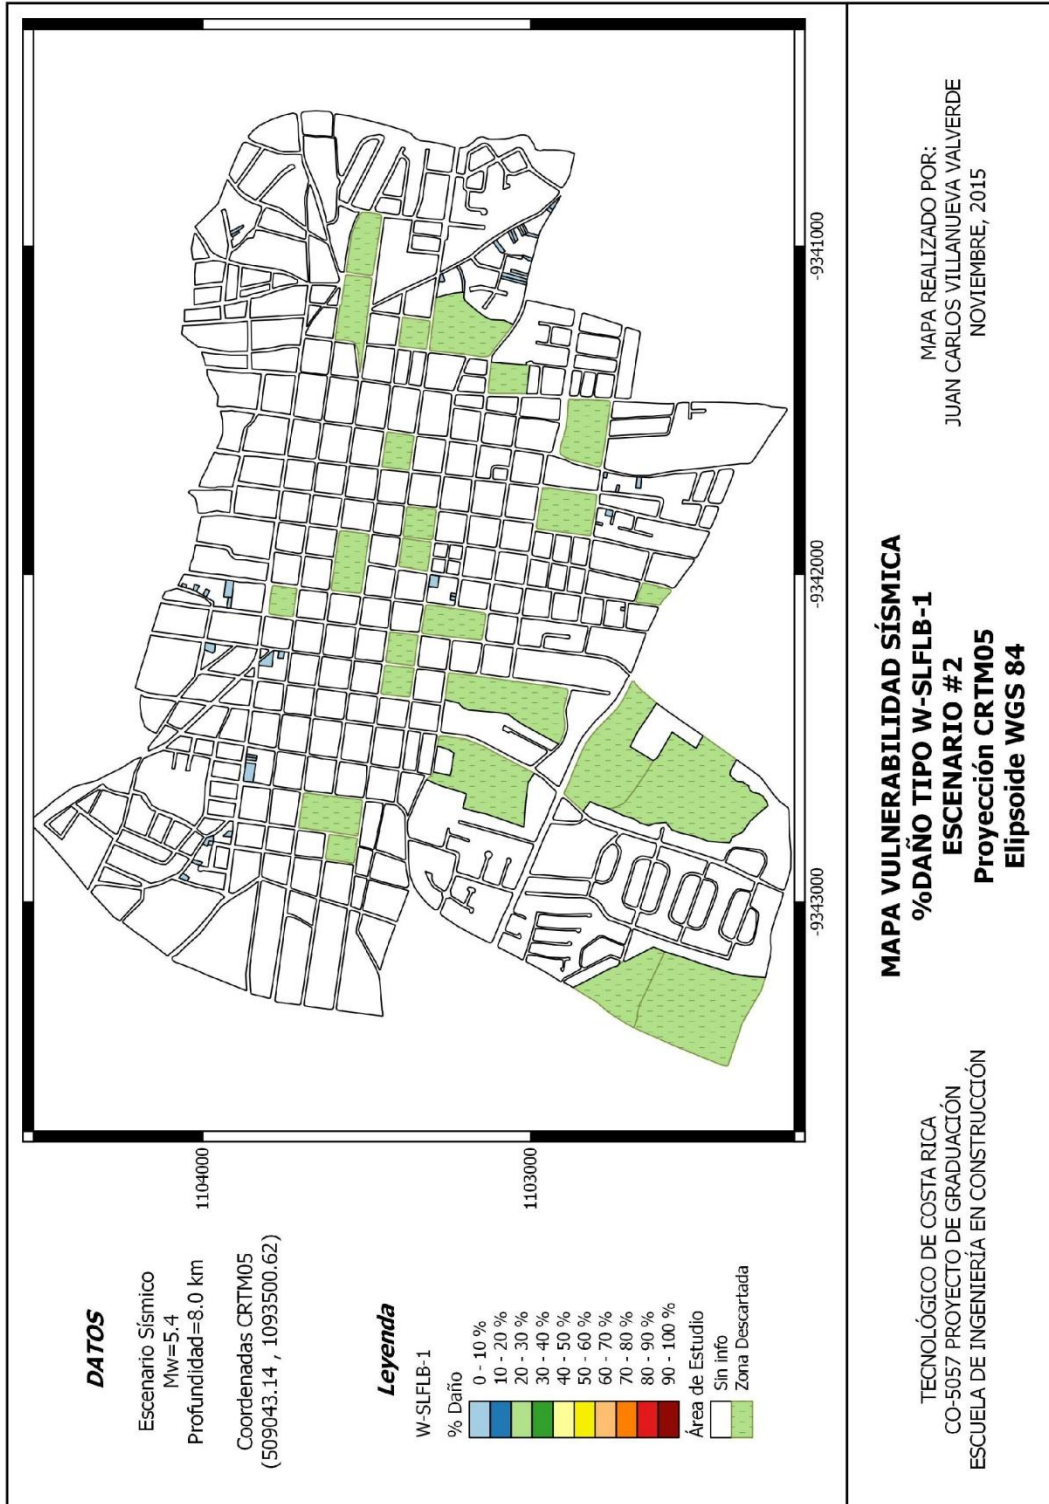
**Figura 80.** Mapa de vulnerabilidad sísmica del escenario 2 para Muros de Madera sin diafragma bajos 1 piso.

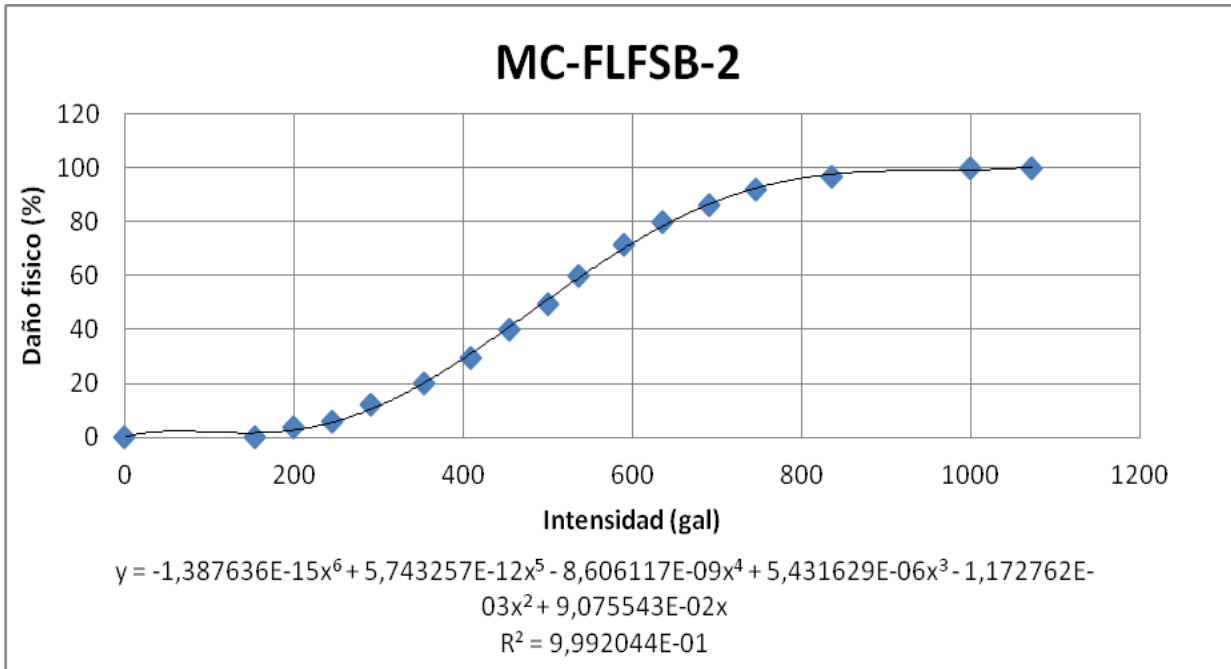
**Figura 84.** Función de vulnerabilidad sísmica, tipo constructivo MC-FLFSB-2.

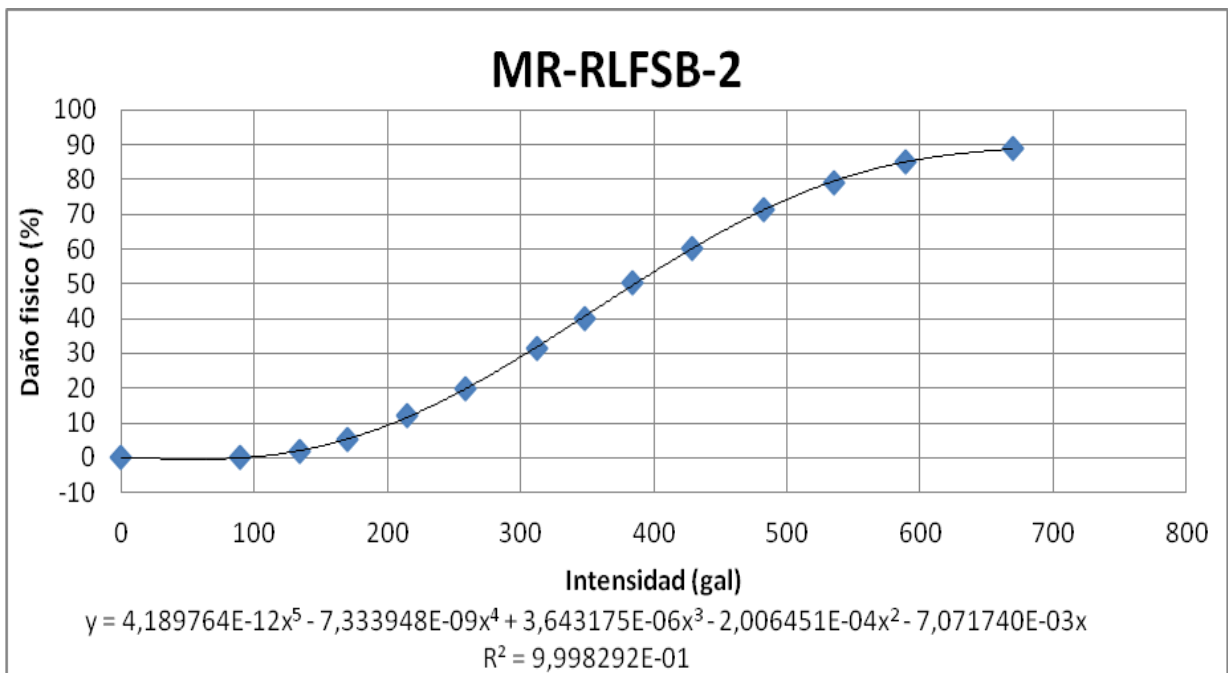
**Figura 85.** Función de vulnerabilidad sísmica, tipo constructivo MR-RLFSB-2.

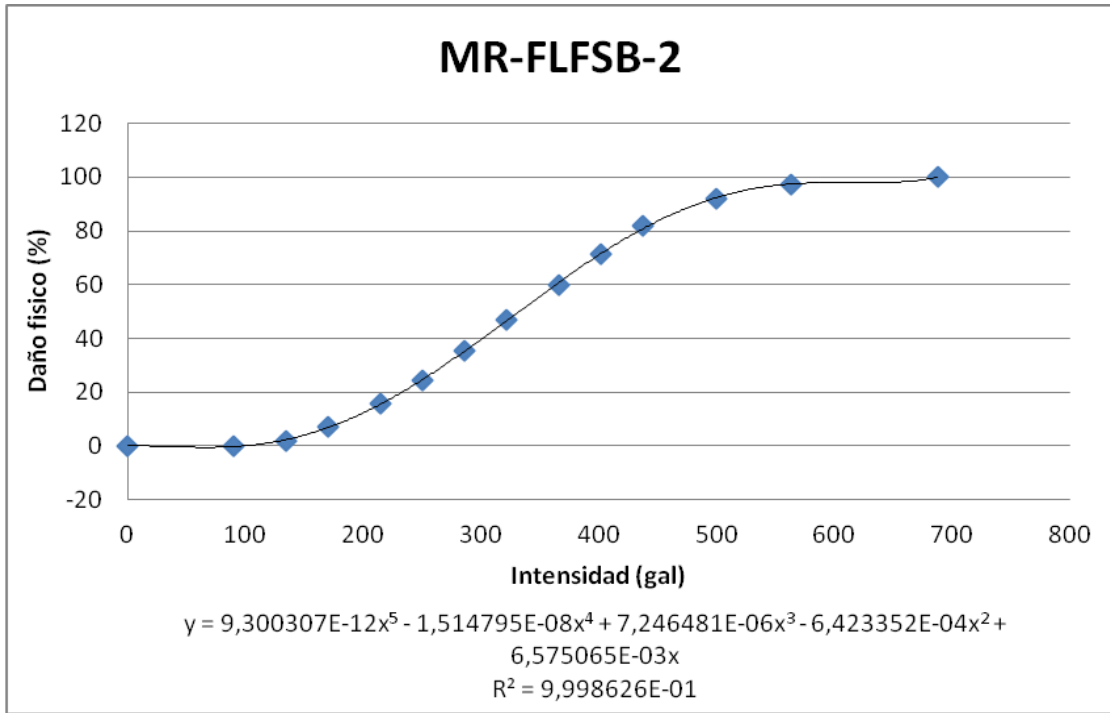
**Figura 86.** Función de vulnerabilidad sísmica, tipo constructivo MR-FLFSB-2.
