# Evaluación de la Vulnerabilidad Sísmica de la Ciudad de Cartago en los Distritos Oriental y Occidental, Costa Rica

Proyecto final de graduación para optar por el grado de  
Licenciatura en Ingeniería en Construcción

Febrero del 2016

INSTITUTO TECNOLÓGICO DE COSTA RICA  
ESCUELA DE INGENIERÍA EN CONSTRUCCIÓN

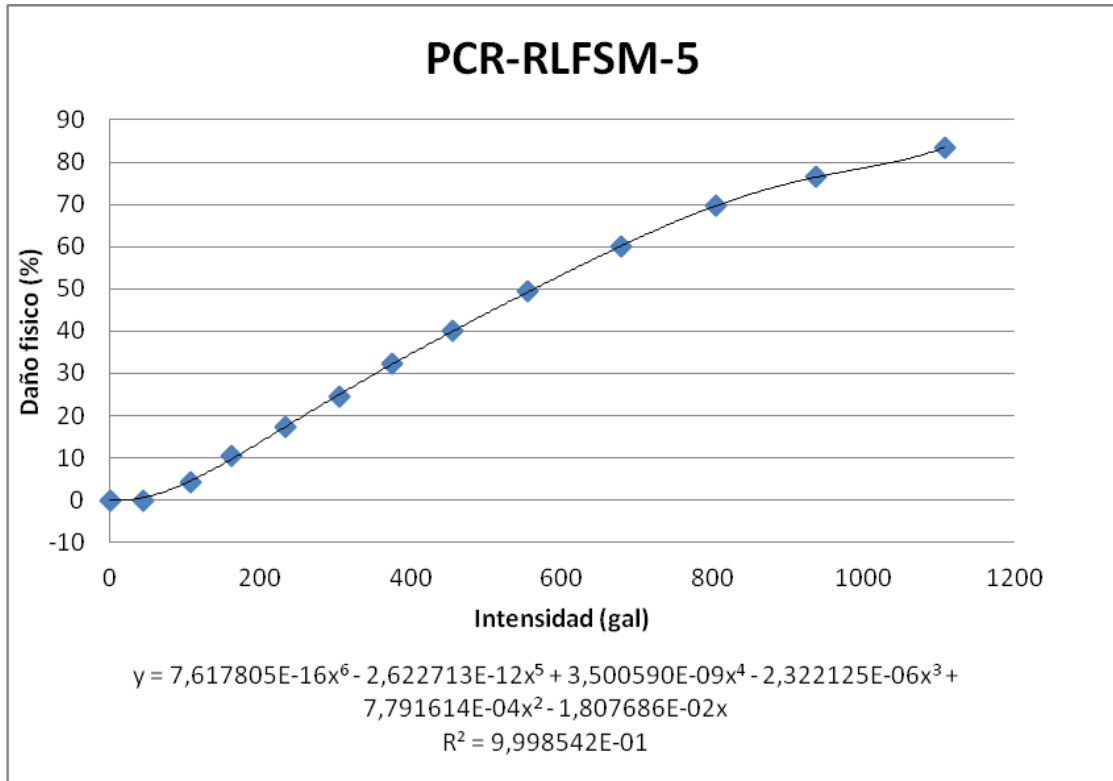
**Figura 87.** Función de vulnerabilidad sísmica, tipo constructivo PCR-RLFSM-5.

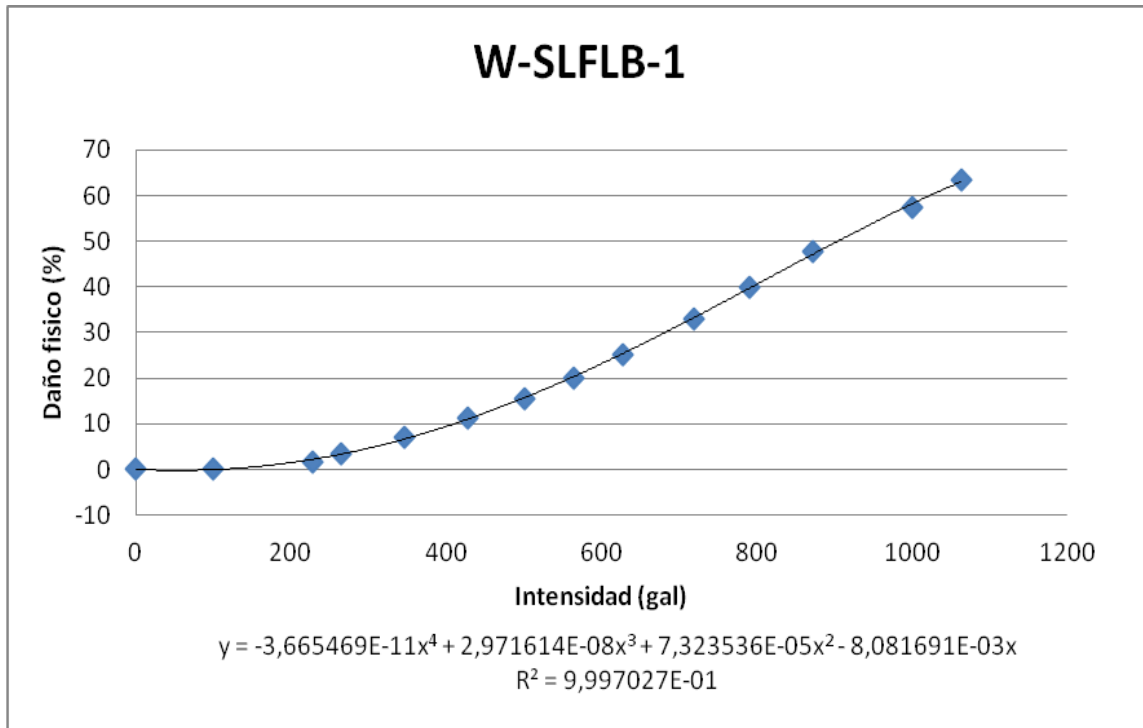
**Figura 88.** Función de vulnerabilidad sísmica, tipo constructivo W-SLFLB-1.

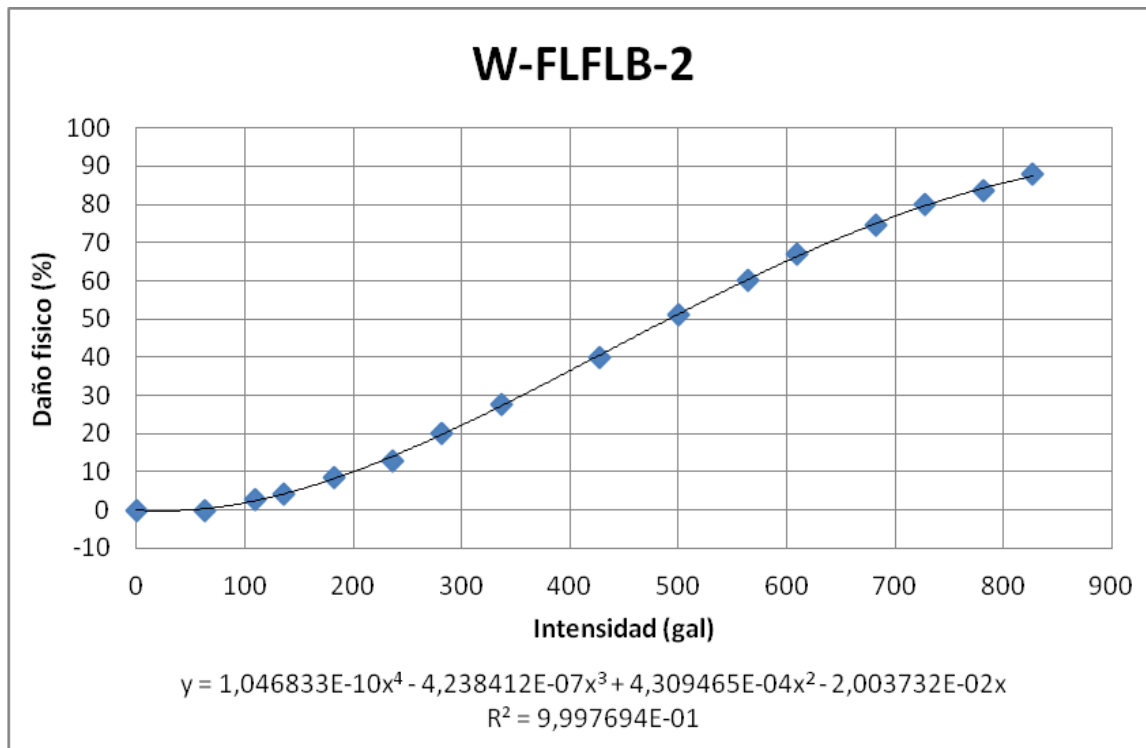
**Figura 89.** Función de vulnerabilidad sísmica, tipo constructivo W-FLFLB-2.

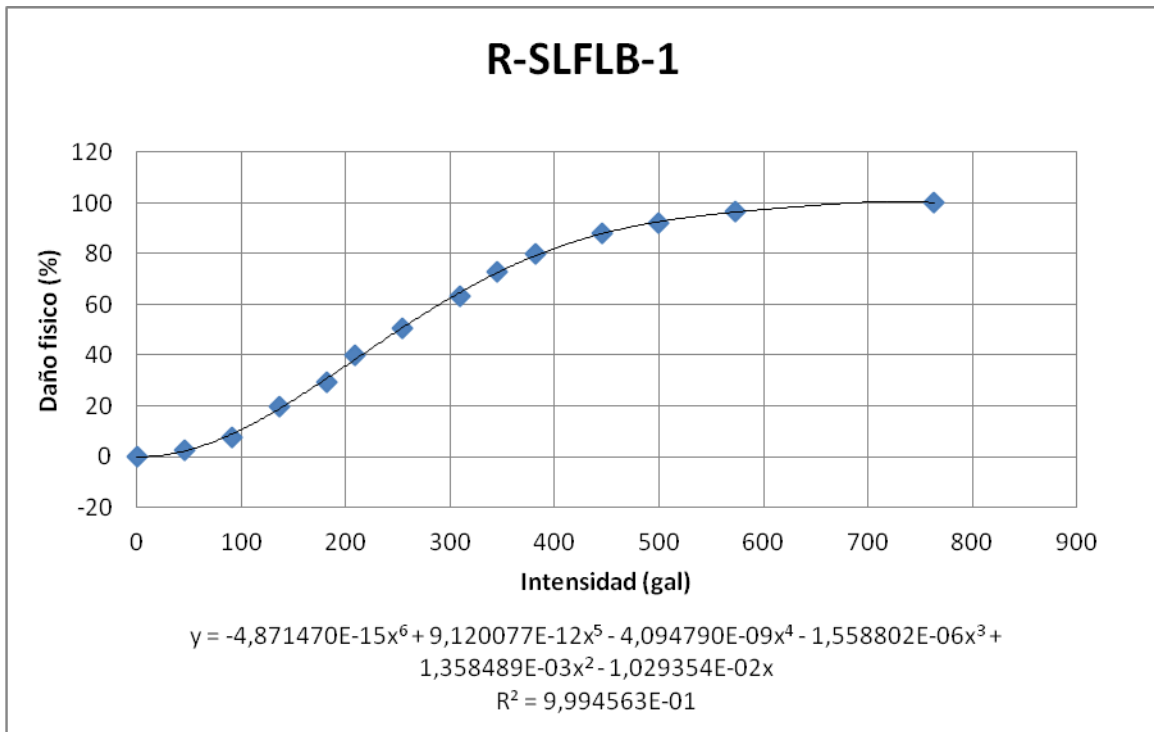
**Figura 90.** Función de vulnerabilidad sísmica, tipo constructivo R-SLFLB-1.
