FORTALEZA DE VALENÇA

“Projecto de Requalificação Urbana do Centro Histórico de Valença”

Trabalhos Arqueológicos

RELATÓRIOS DE PROGRESSO

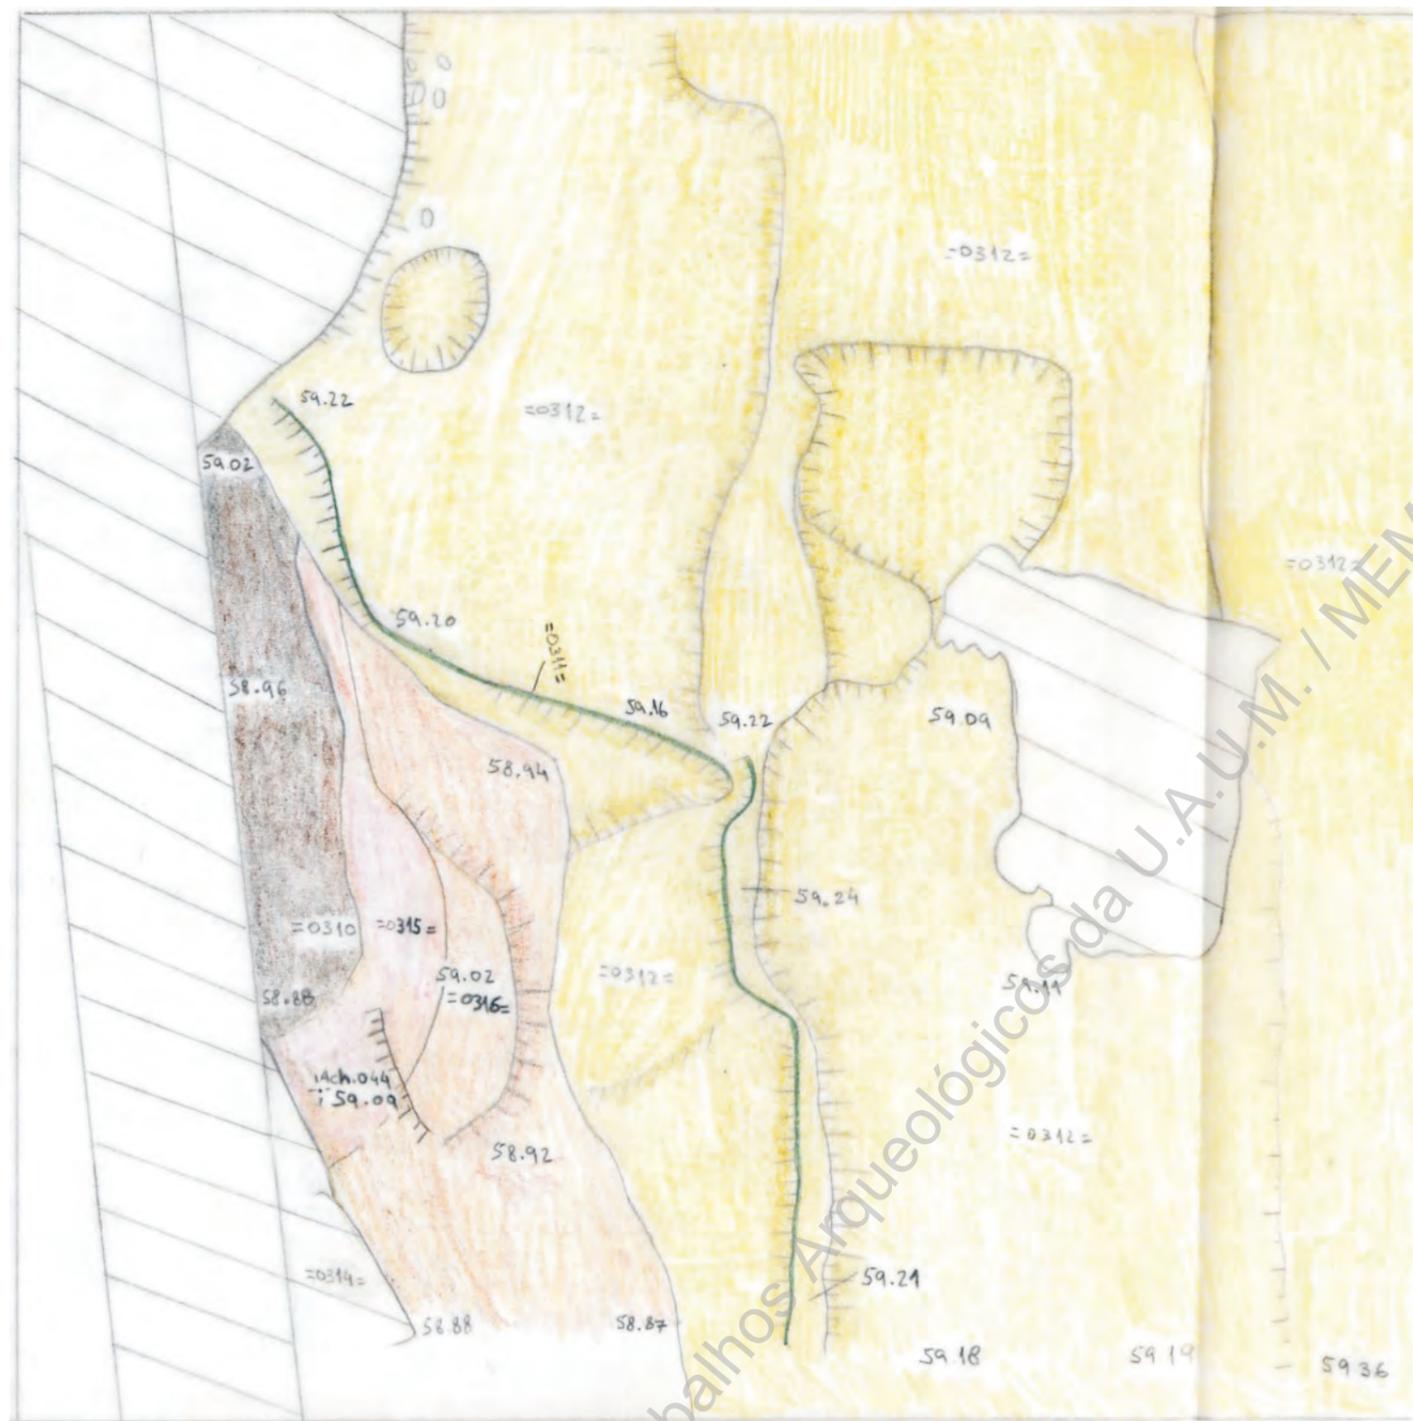
UAUM
 2005
 Fig. 3

VLN05 Sondagem X 172.174 / Y 280.281
Pormenor da sondagem

2.1 – Quadrícula X 172.174 / Y 280.281 (Figs. 1, 3 e 4)

Interrompeu-se a intervenção após se alcançar um aterro de saibro, no qual se observou um corte possivelmente associado ao muro de duas fiadas de blocos de granito, de orientação NO/SE, que parece adossar à muralha. Dada a proximidade à porta, admite-se que possa ser uma estrutura para reforço da defesa da mesma.

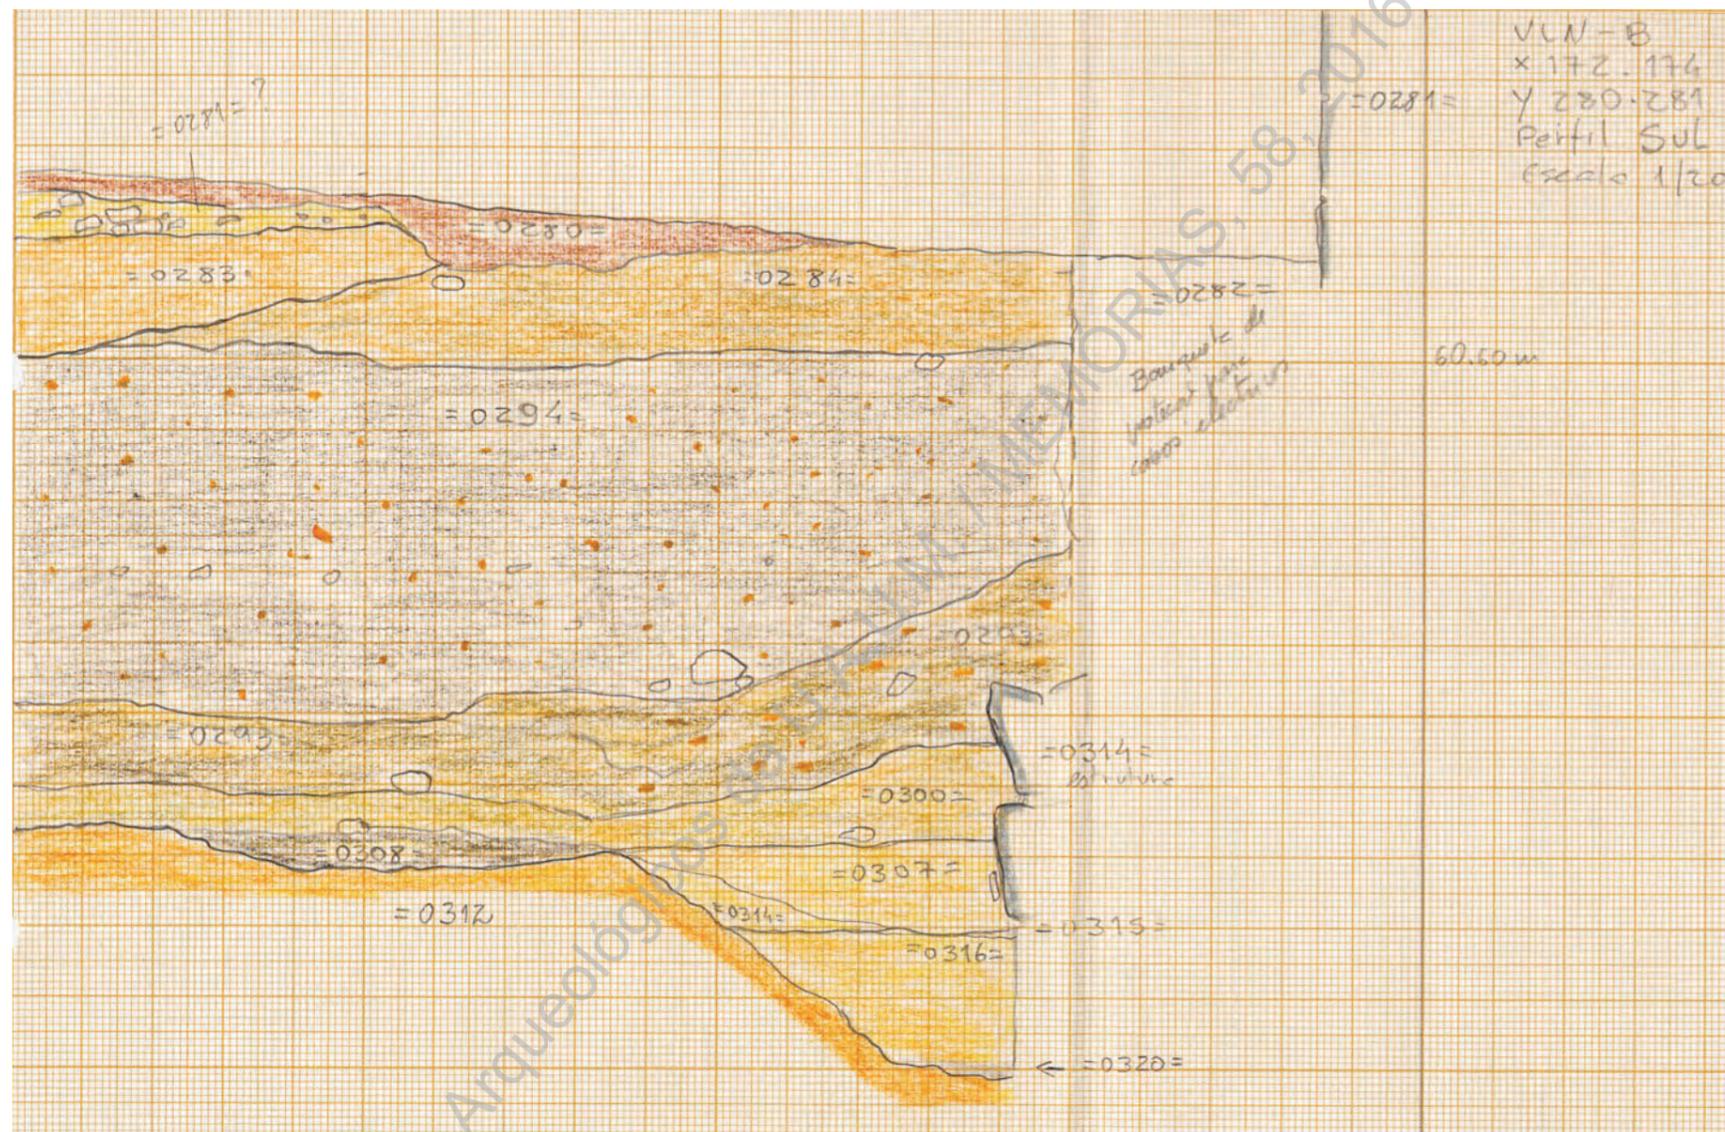
Fortaleza de Valença
 VLN05 Sondagem X 172.174 / Y 280.281
 Perfil Sul

Decidiu-se interromper a intervenção nesta sondagem para se proceder ao registo dos perfis. O registo do perfil Sul será usado como orientação para a abertura dos quadrados X 172.174 / Y 278.279, a Sul, com recurso a meios mecânicos.

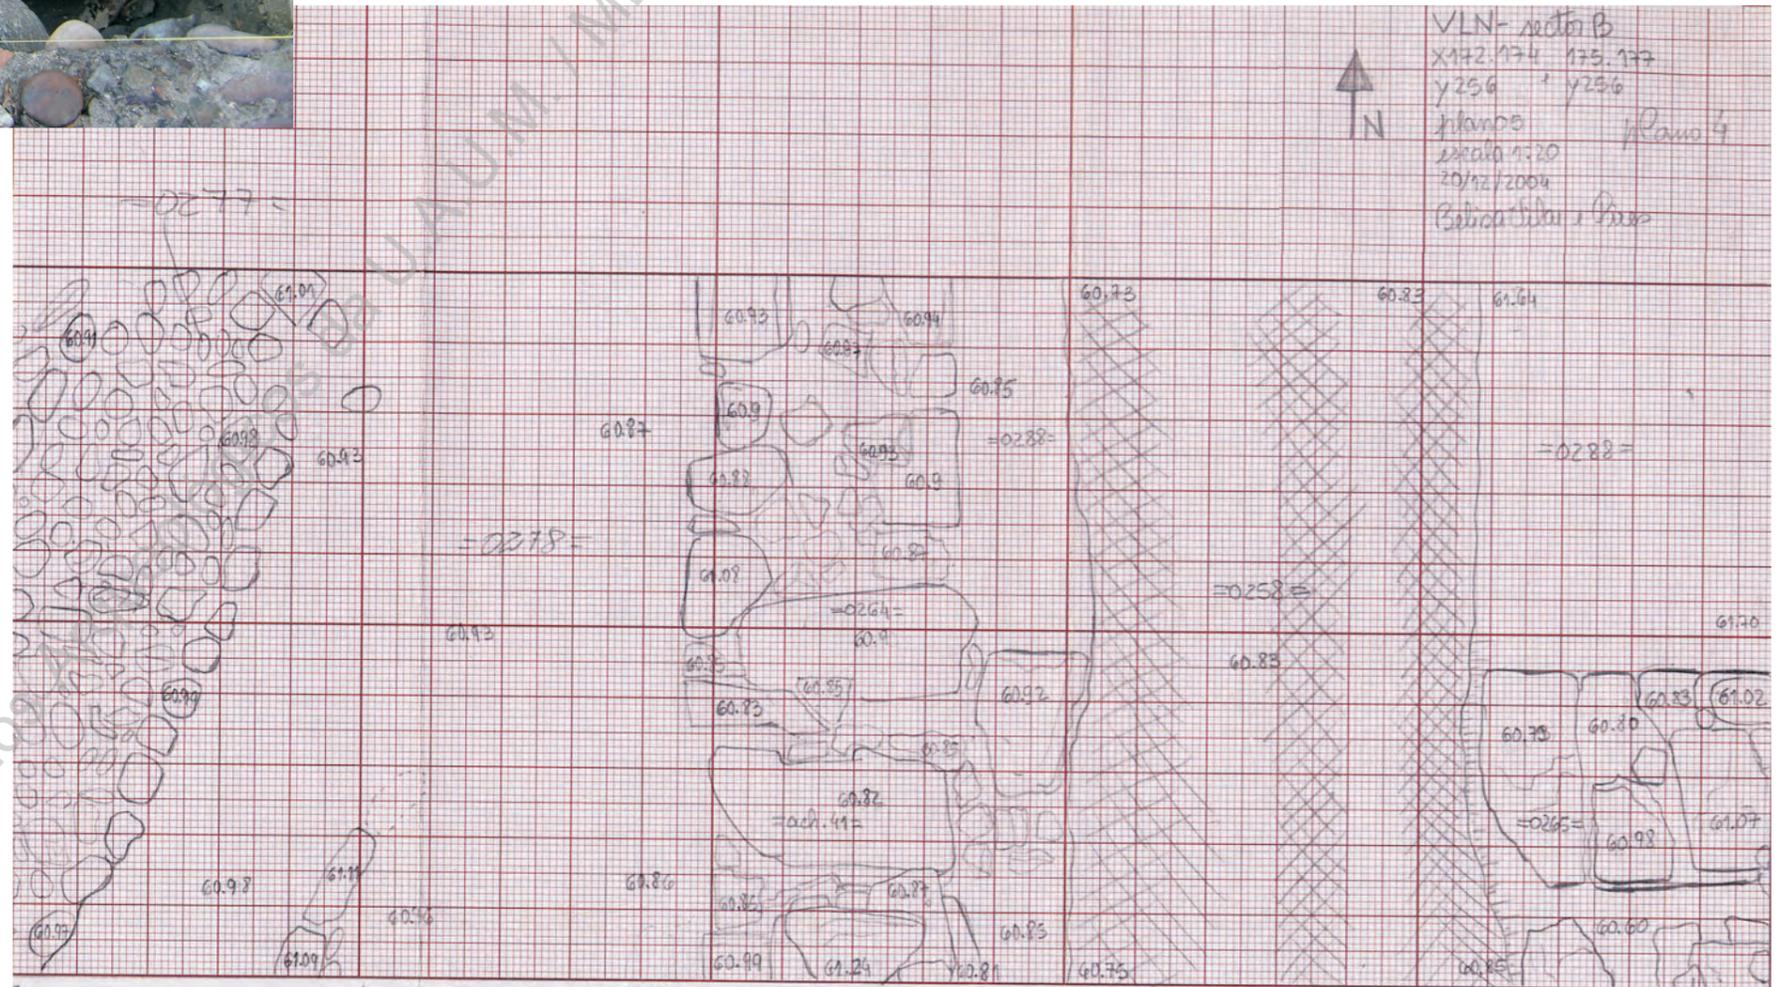
Fortaleza de Valença
VLN05 Sondagem X 175.177 / Y 256
Planta das estruturas identificadas

Aqui, foi identificado um alicerce, composto por dois alinhamentos ortogonais, de orientação N/S e E/O, correspondente a uma das habitações demolidas nas campanhas da DGEMN.

Seguindo o método de escavação por camadas naturais, foi escavado o interior do espaço definido pelos dois alinhamentos, identificando-se aí uma estrutura tipo tanque, com paredes de alvenaria.

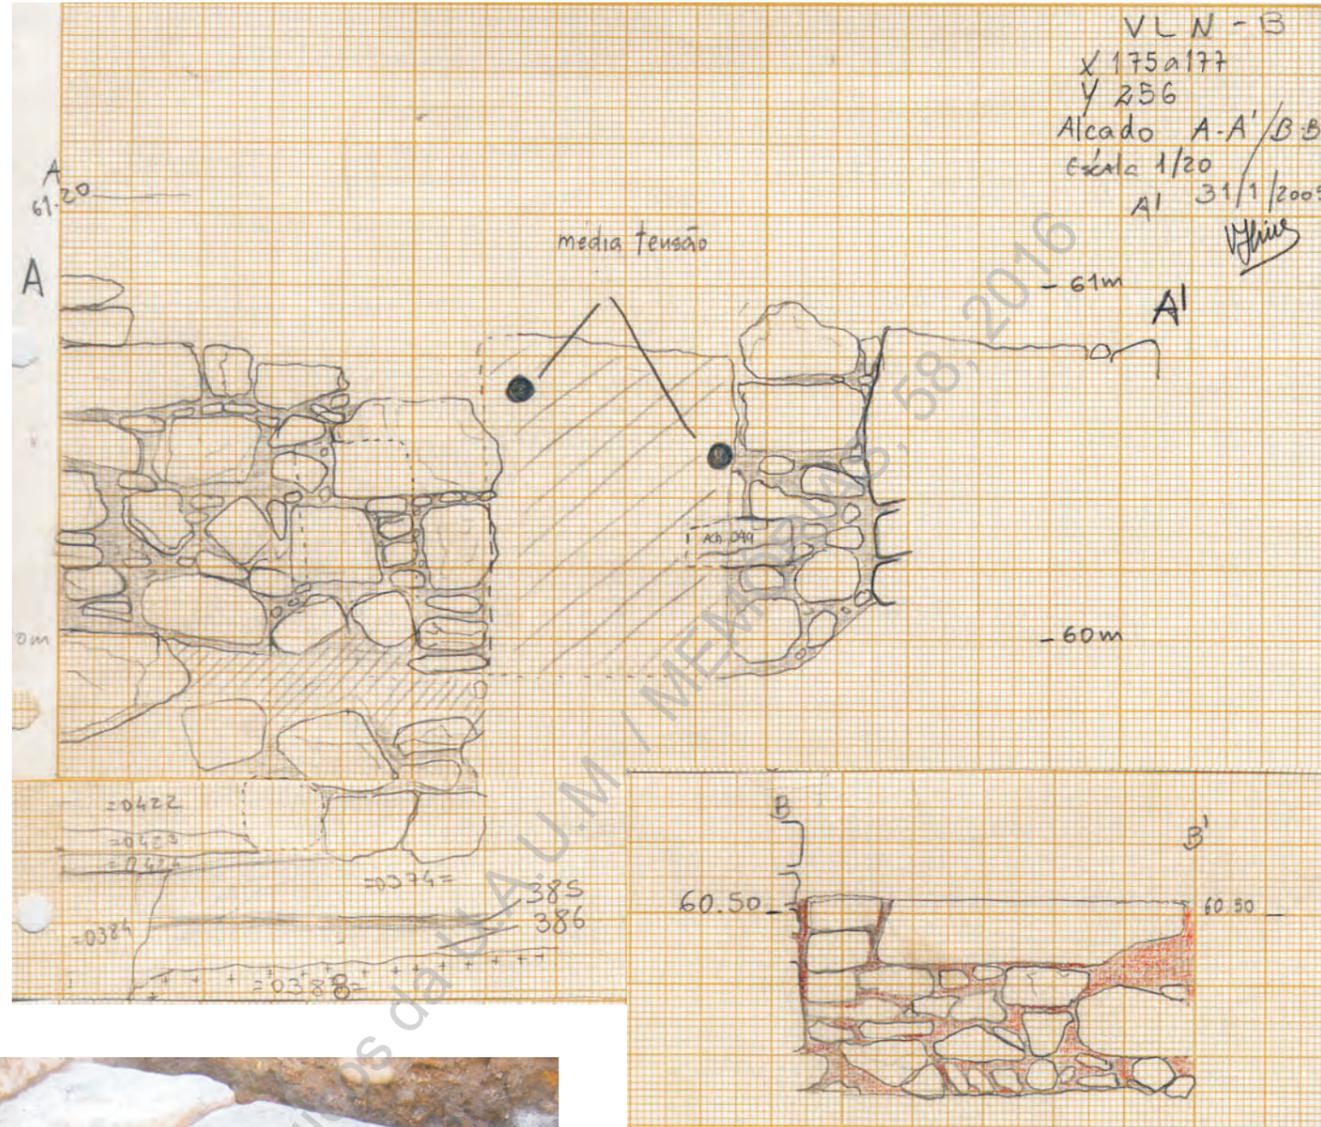
Fortaleza de Valença
 VLN05 Sondagem X 175.177 / Y 256
 Alçados da estrutura tipo tanque

Procedeu-se ao levantamento detalhado das estruturas, desmontando-se a parede nascente do tanque e os alicerces das paredes, tendo-se verificado a existência de um alinhamento sob o alicerce meridional.

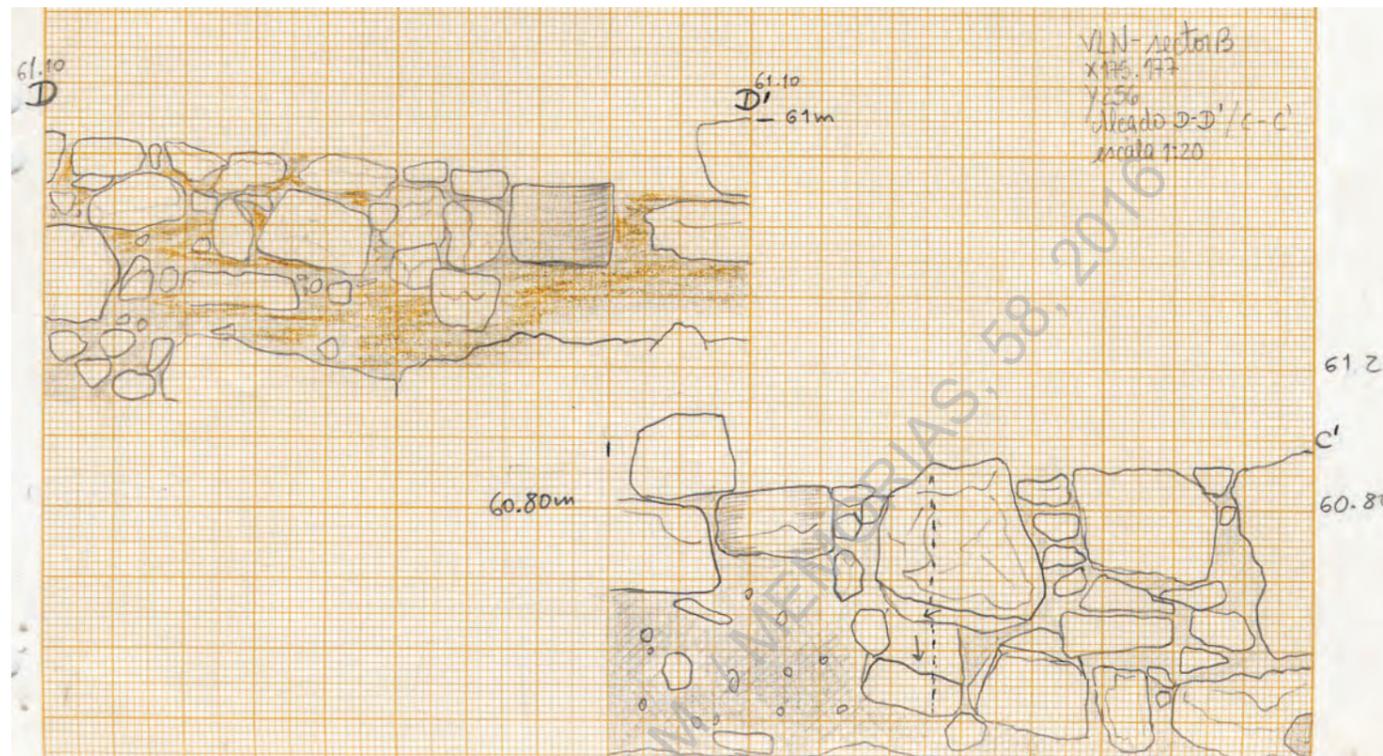
Fig. 7

VLN05 Sondagem X 175.177 / Y 256
Alçados do alicerce sul da casa

O facto de ser uma estrutura mais estreita indica tratar-se de uma estrutura anterior, que terá sido reutilizada para assentar o alicerce acima referido. Poderá corresponder a um alicerce de uma outra edificação ou de uma fase anterior da habitação aqui existente.

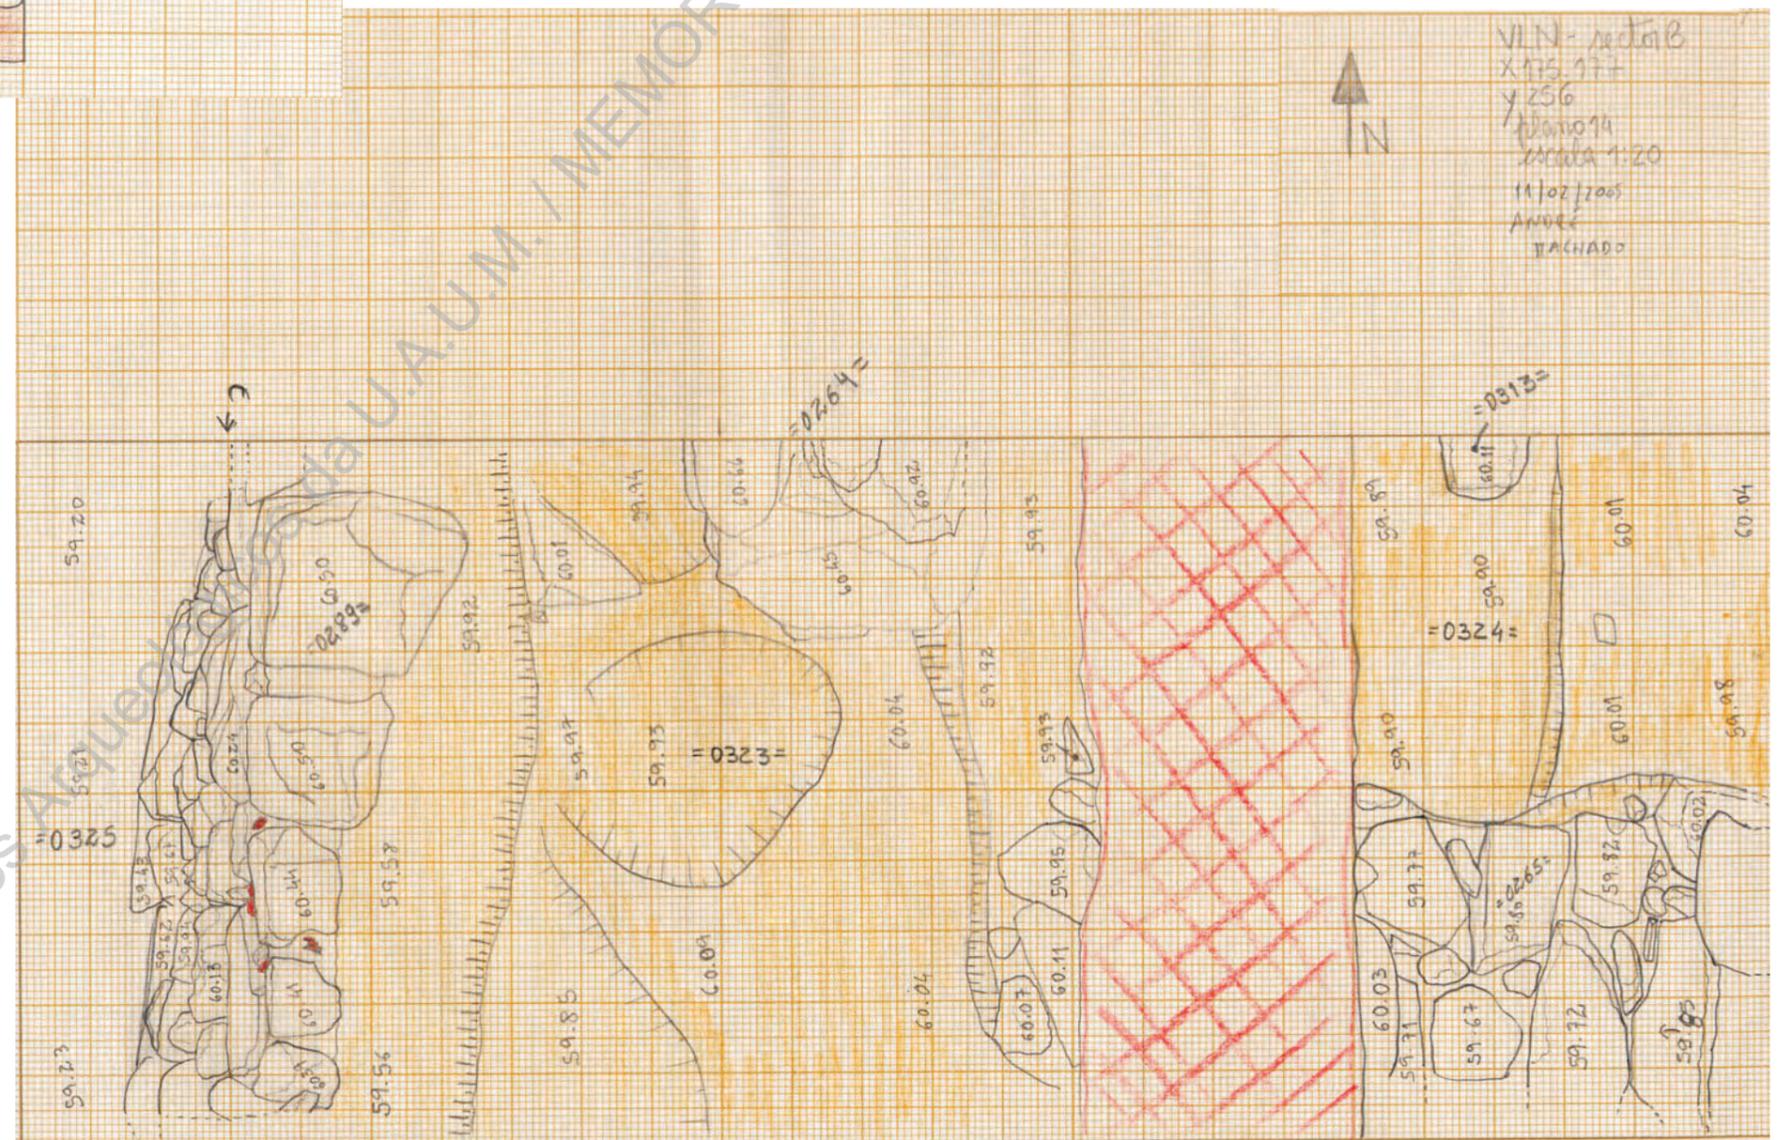
Fig. 8

VLN05 Sondagem X 175.177 / Y 256
 Registo em plano e perfil do muro em alambor

Sob a calçada, identificada na sondagem contígua, foram identificados os aterros associados à construção do baluarte, sobrepostos a um muro em alambor, por sua vez adossado a um aterro

Depois de desenhado o alçado, desmontou-se o muro em alambor, removeu-se o aterro em saibro, sob o qual existia um outro aterro, imediatamente antes do aparecimento do substrato geológico. Após isto procedeu-se ao registo dos perfis e do plano final.

O muro em alambor registado parece ser uma estrutura de contenção, nomeadamente do aterro de saibro associado. Pela sua dimensão e solução construtiva, admite-se que corresponda a uma cortina defensiva temporária, anterior à construção do baluarte.

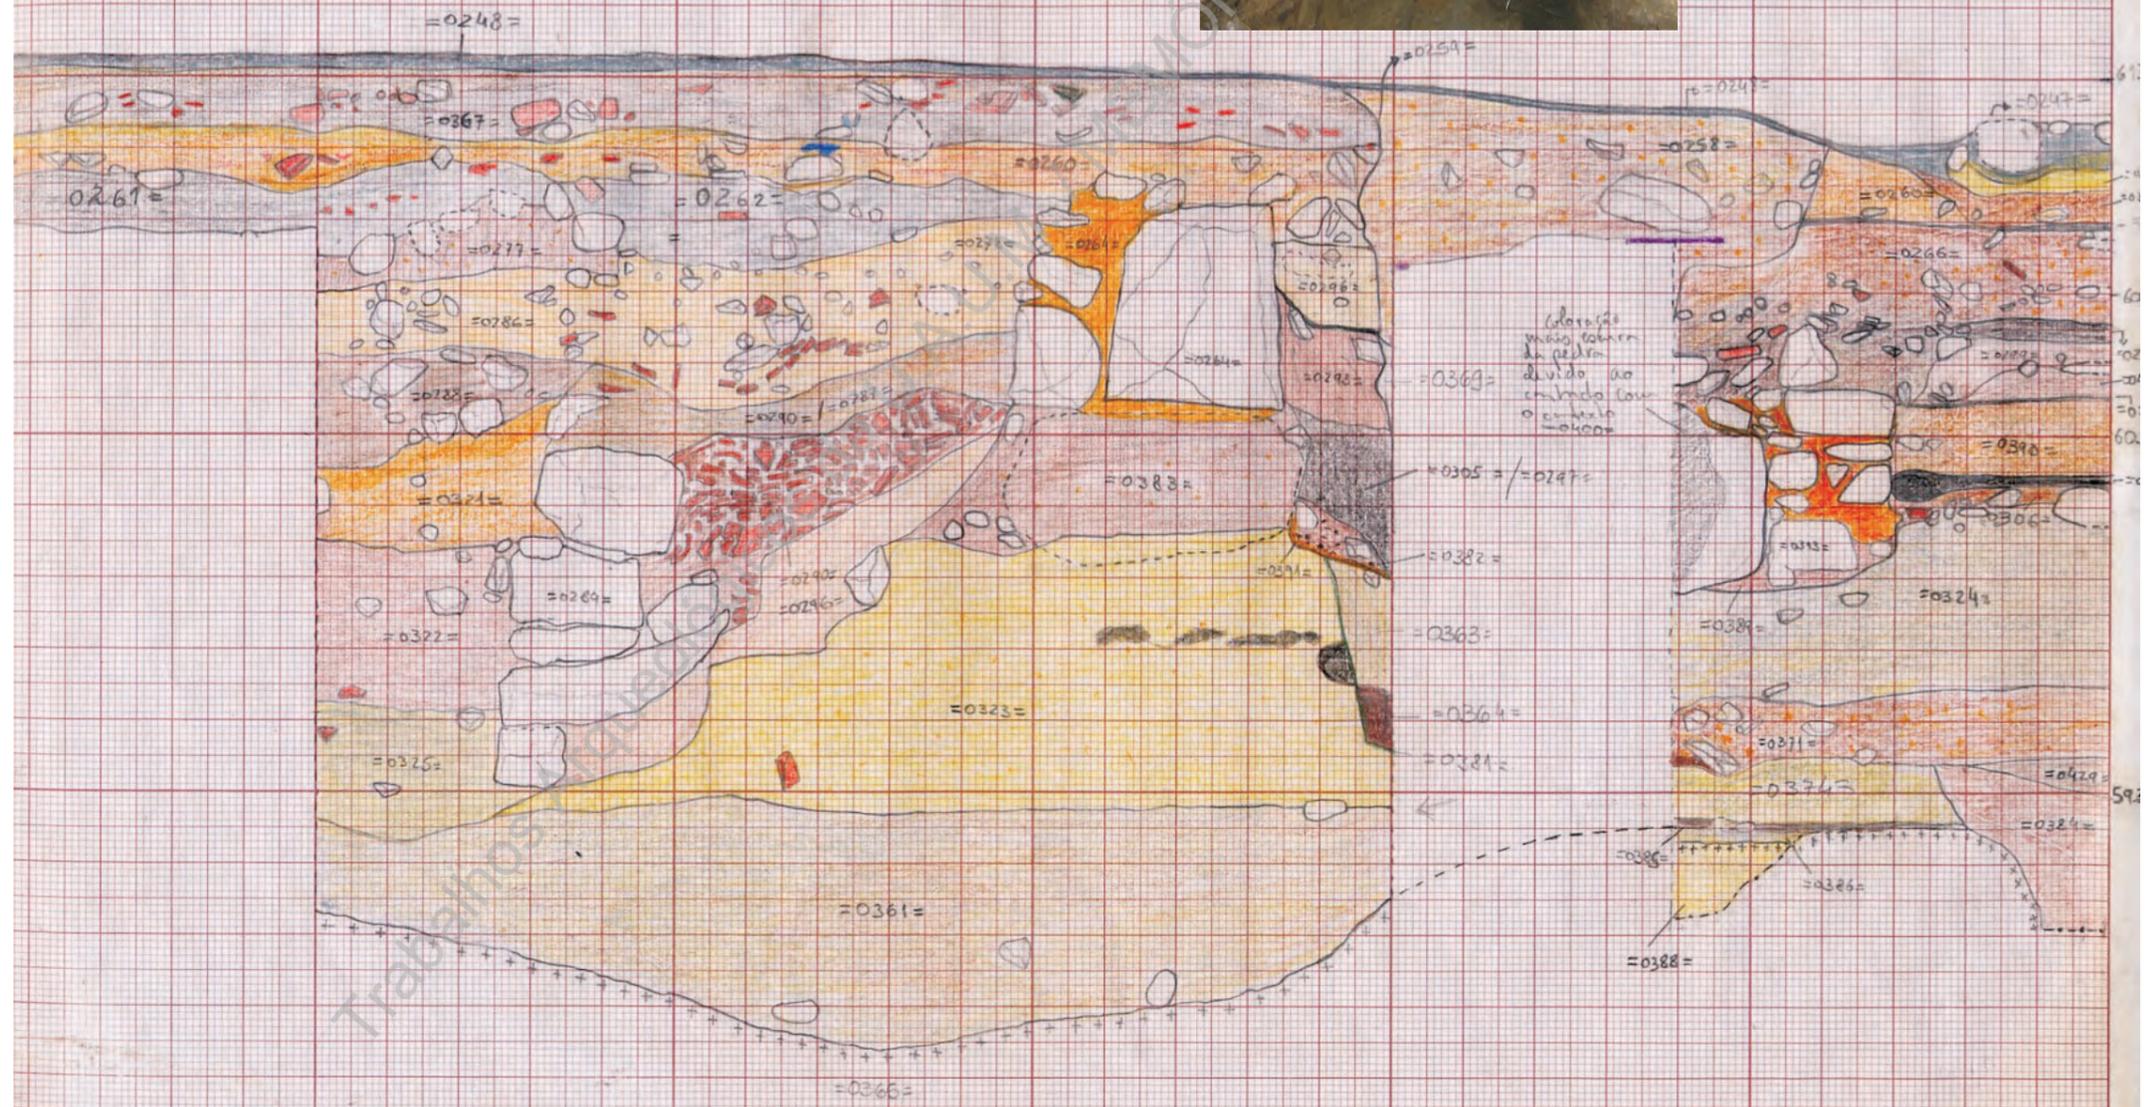
Fortaleza de Valença
VLN05 Sondagem X 175.177 / Y 256
Perfil Norte

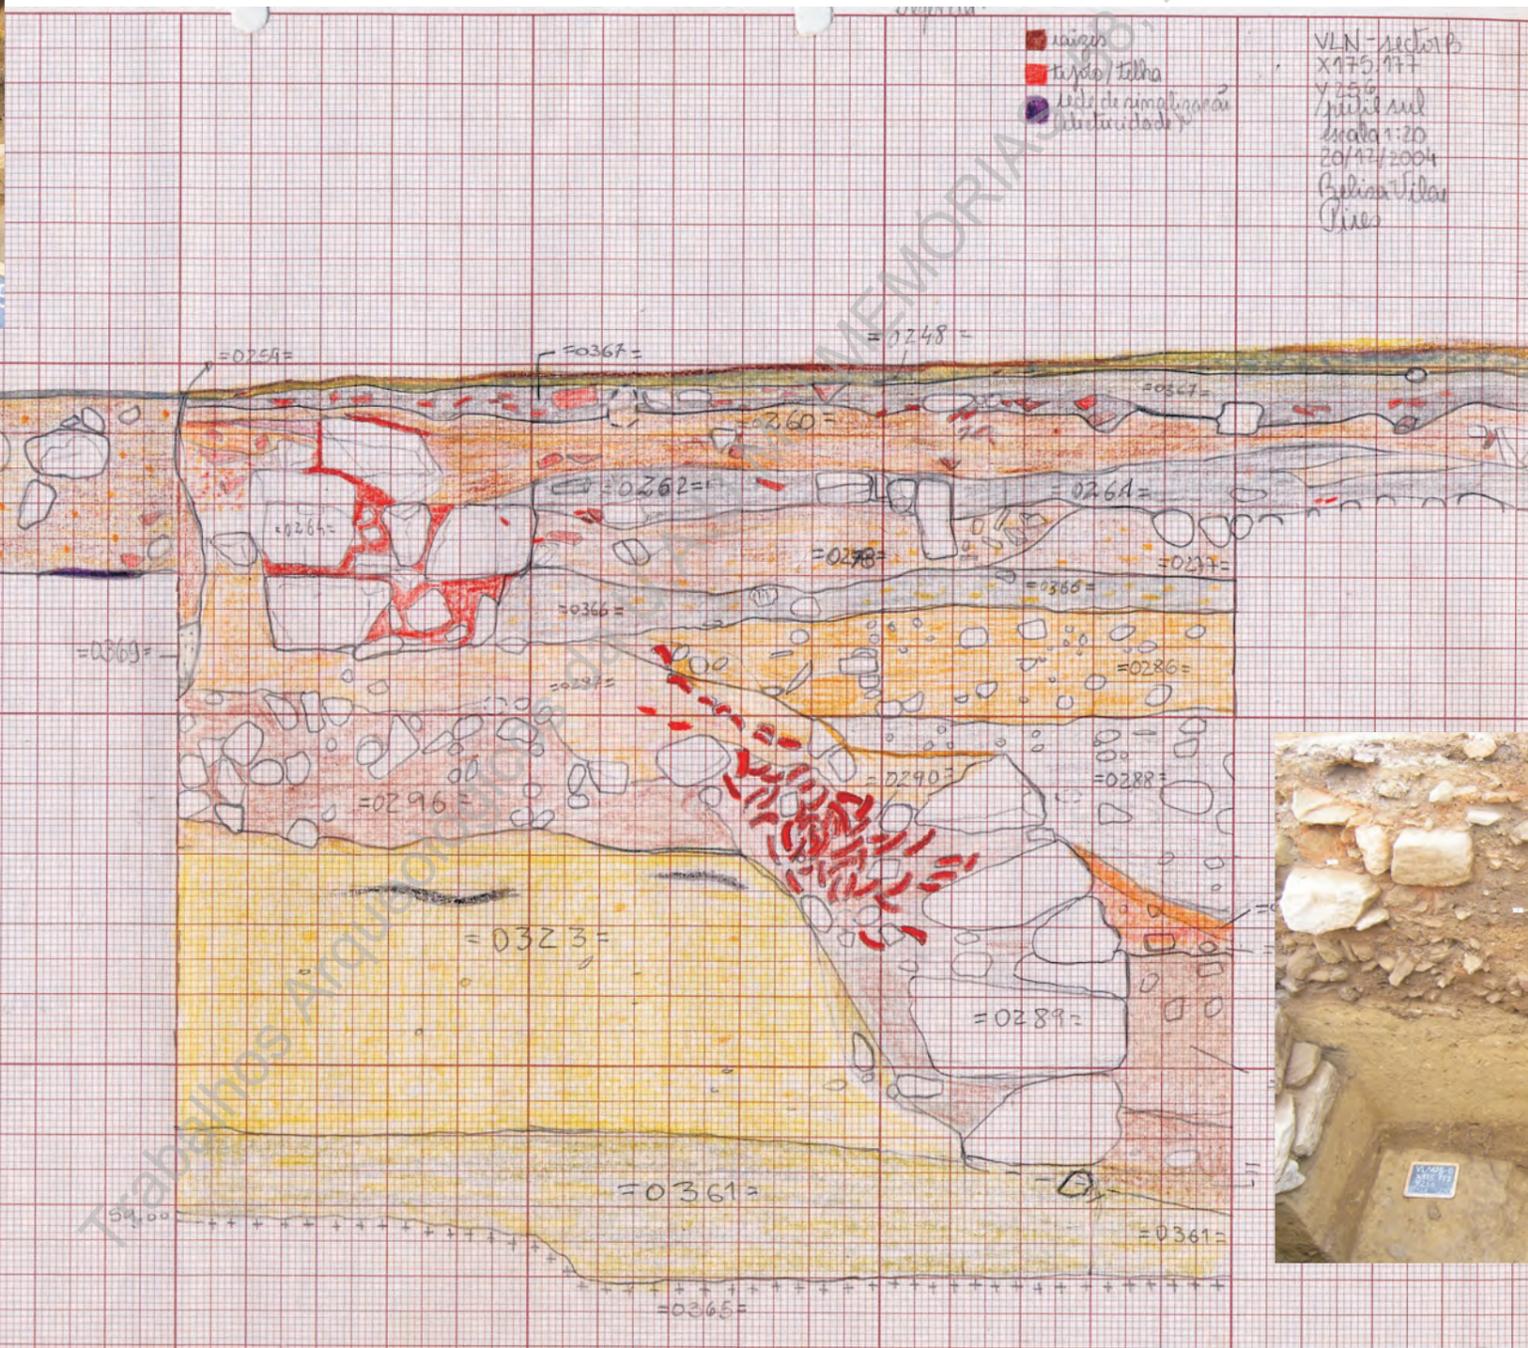
Fig. 11

VLN05 Sondagem X 175.177 / Y 256
Perfil Sul

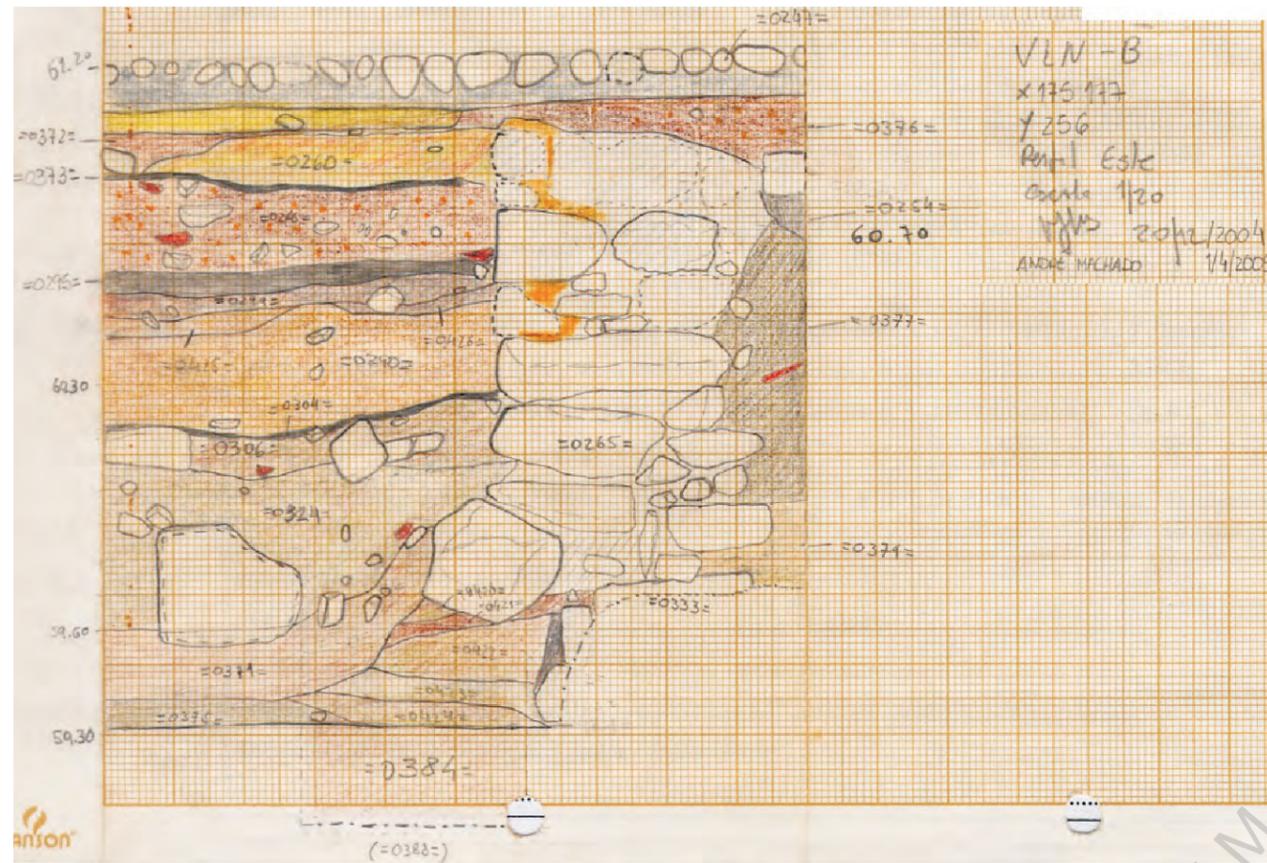
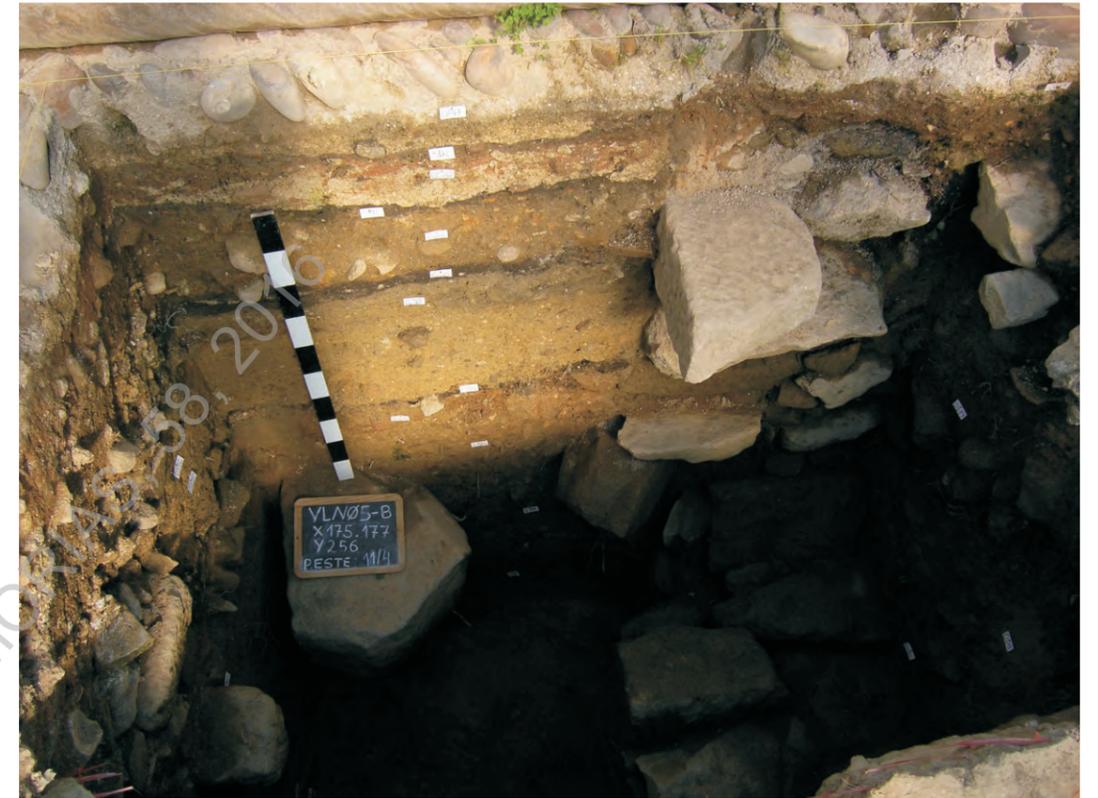
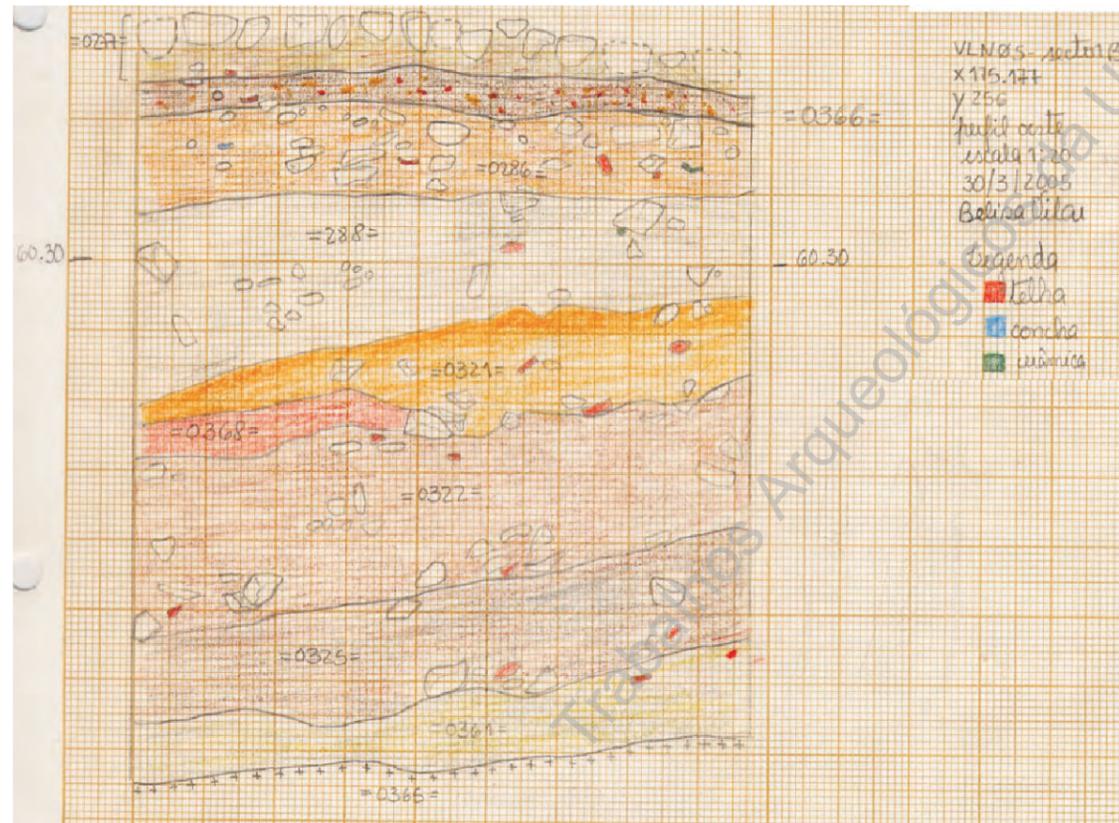
VLN05 Sondagem X 175.177 / Y 256
Perfis Este e Oeste

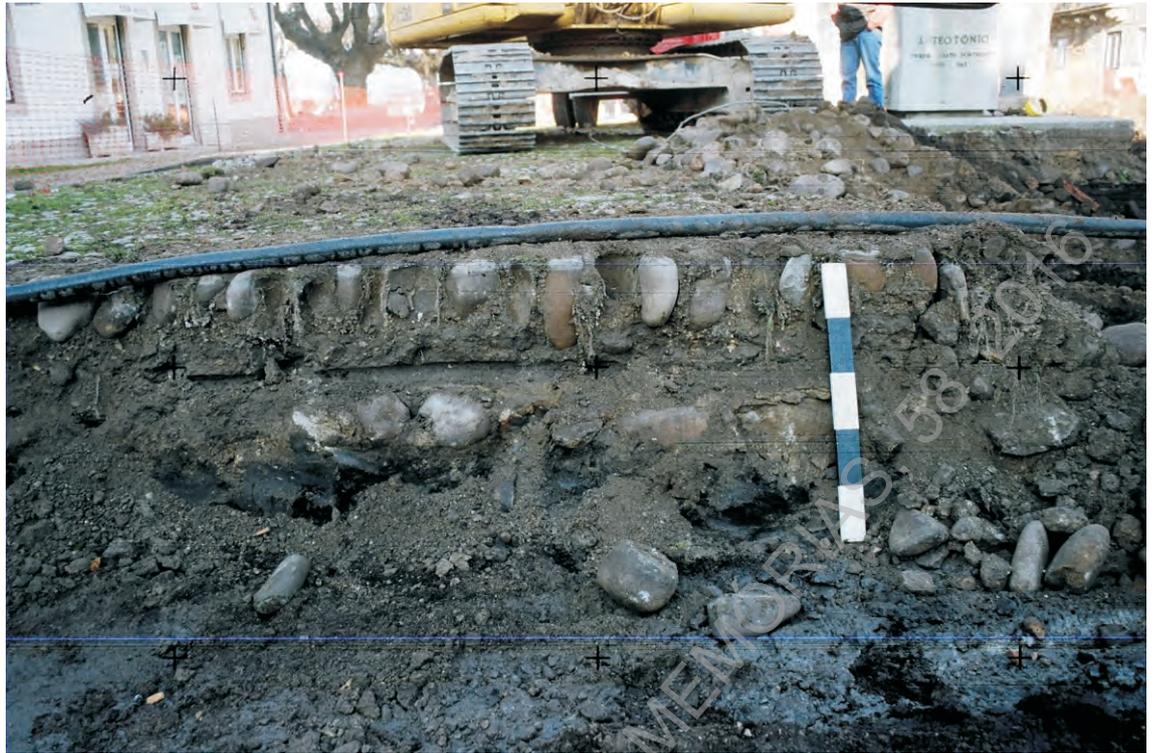
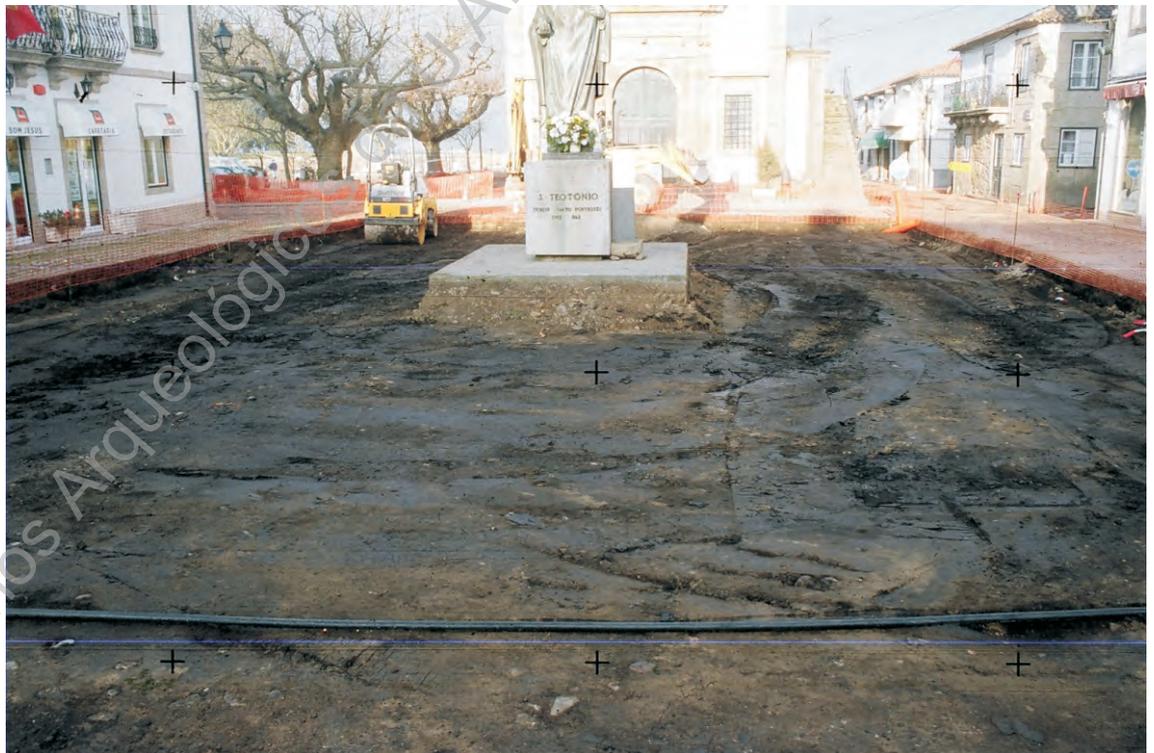
Fig. 16

VLN05 Acompanhamento Largo do Bom Jesus
Pormenor da estratigrafia e dos trabalhos de rebaixamento

No Largo do Bom Jesus, procedeu-se ao levantamento da calçada e rebaixamento da cota do terreno em torno da estátua de São Teotónio.

Durante os trabalhos de rebaixamento do piso foi detectado um estilhaço de munição, e a cerca de 10/20 cm de profundidade, surgiram restos da calçada anterior, identificada na sondagem X 180 / Y 232 da intervenção arqueológica.

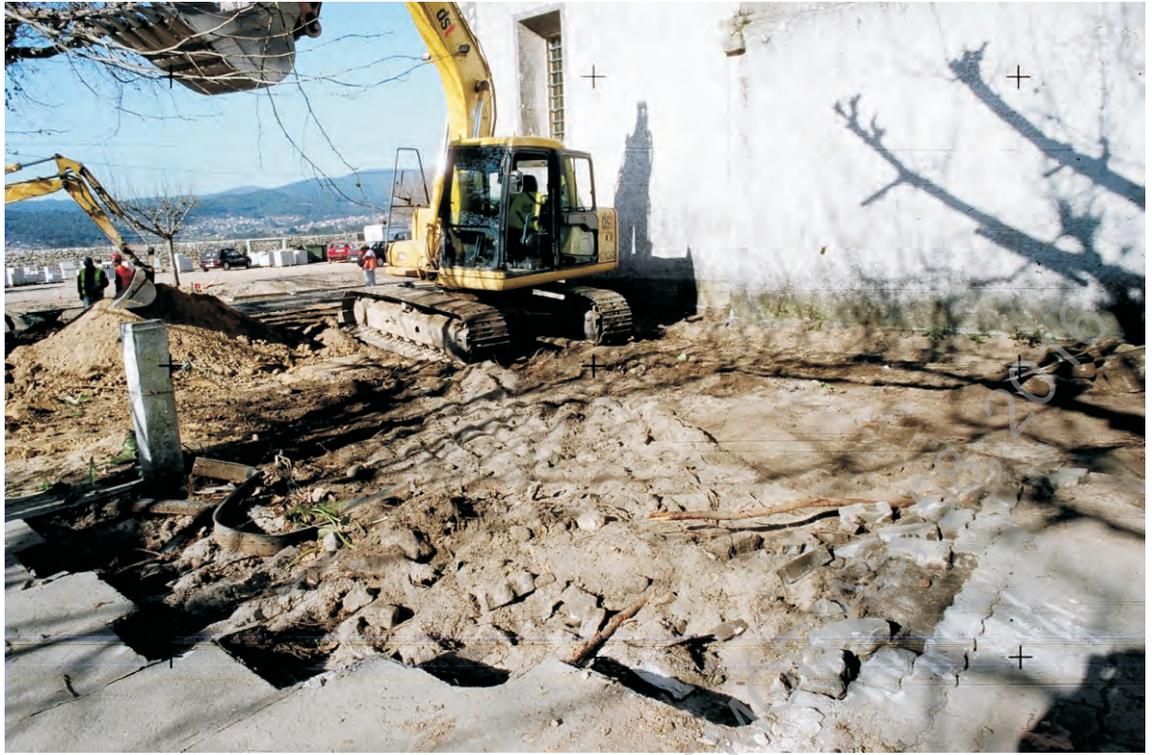
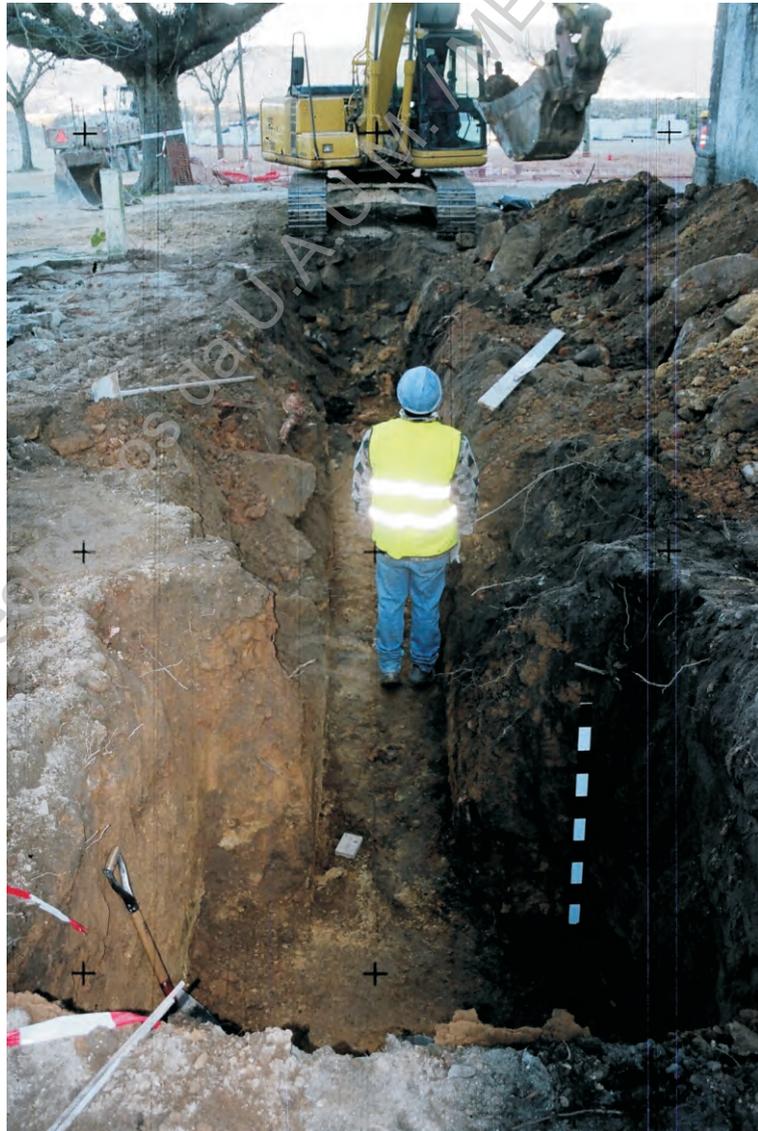
VLN05 Acompanhamento Igreja do Bom Jesus / Largo de São Sebastião
Pormenor dos trabalhos e estratigrafia

Nas traseiras da igreja do Bom Jesus, após o levantamento das lajes de granito em torno da igreja, a cerca de 30 cm de profundidade também foram detectados restos da antiga calçada em seixos.

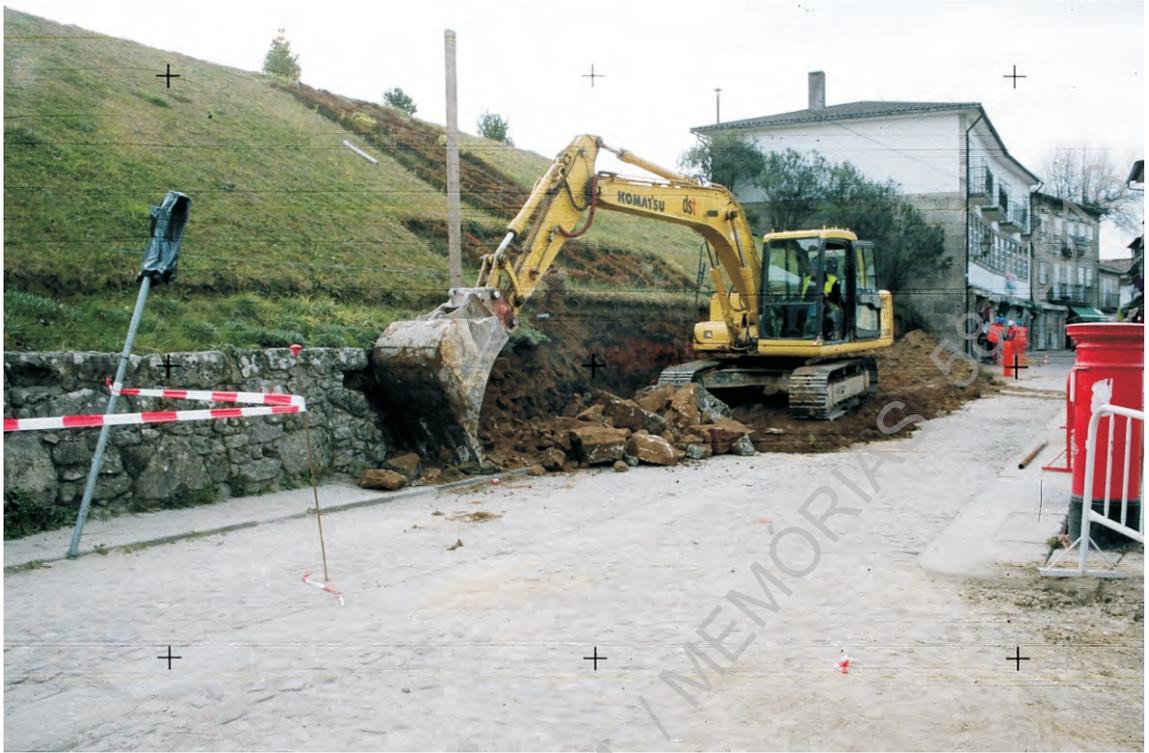
VLN05 Acompanhamento Rua Apolinário da Fonseca
Trabalhos de construção de um espelho de água

Efectuaram-se pequenas sondagens, com cerca de 40 cm de profundidade, para localizar o saneamento das casas e procedeu-se à demolição do parapeito Este da muralha, sensivelmente a meio da rua, para construção de um espelho de água. Efectuou-se o acerto do talude onde assentava o parapeito para assim se abrir uma vala associada à construção do espelho de água.
