FORTALEZA DE VALENÇA

“Projecto de Requalificação Urbana do Centro Histórico de Valença”

Trabalhos Arqueológicos

RELATÓRIOS DE PROGRESSO

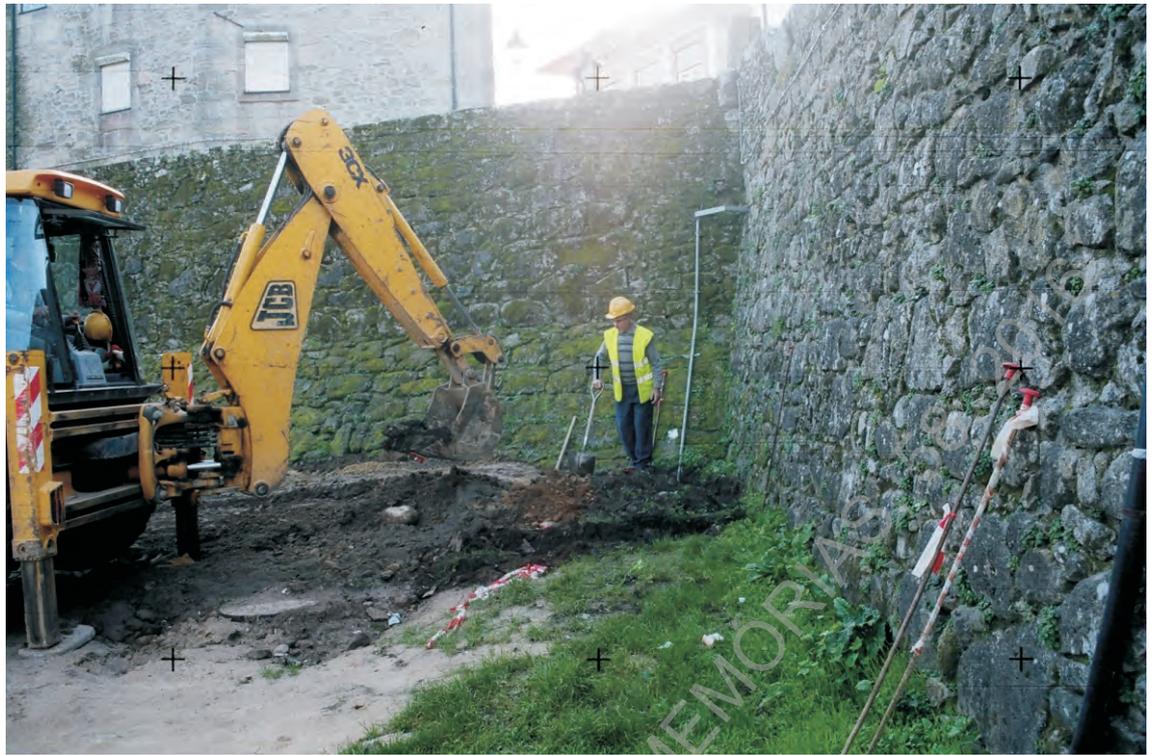
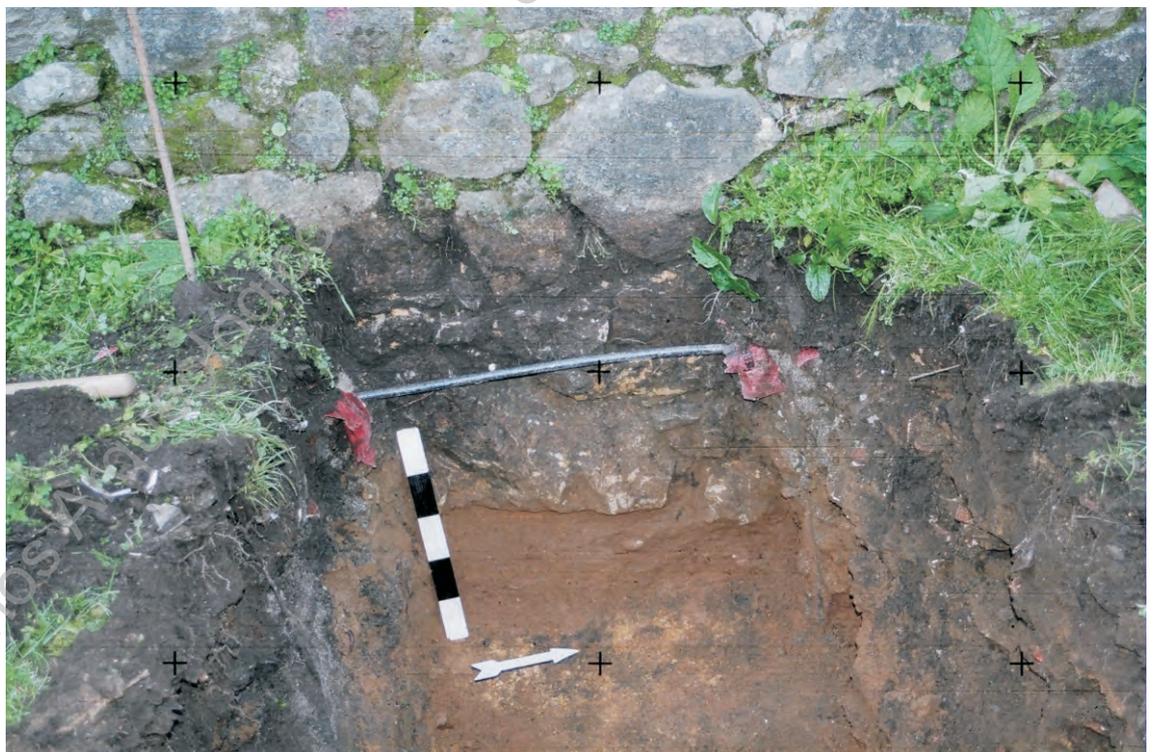
VLN05 Acompanhamento Fosso de acesso à Coroada
Pormenores da sondagem junto ao alicerce exterior da muralha

Abriu-se uma sondagem, no mês de Janeiro, até ao alicerce da muralha, junto ao passadiço que separa as duas praças. A sondagem tinha 2 m de comprimento por 80 cm de largura e cerca de 80 cm de profundidade.

Esta sondagem teve como finalidade aferir a viabilidade de fazer passar tubagens sob o alicerce da muralha, a partir da Coroada.

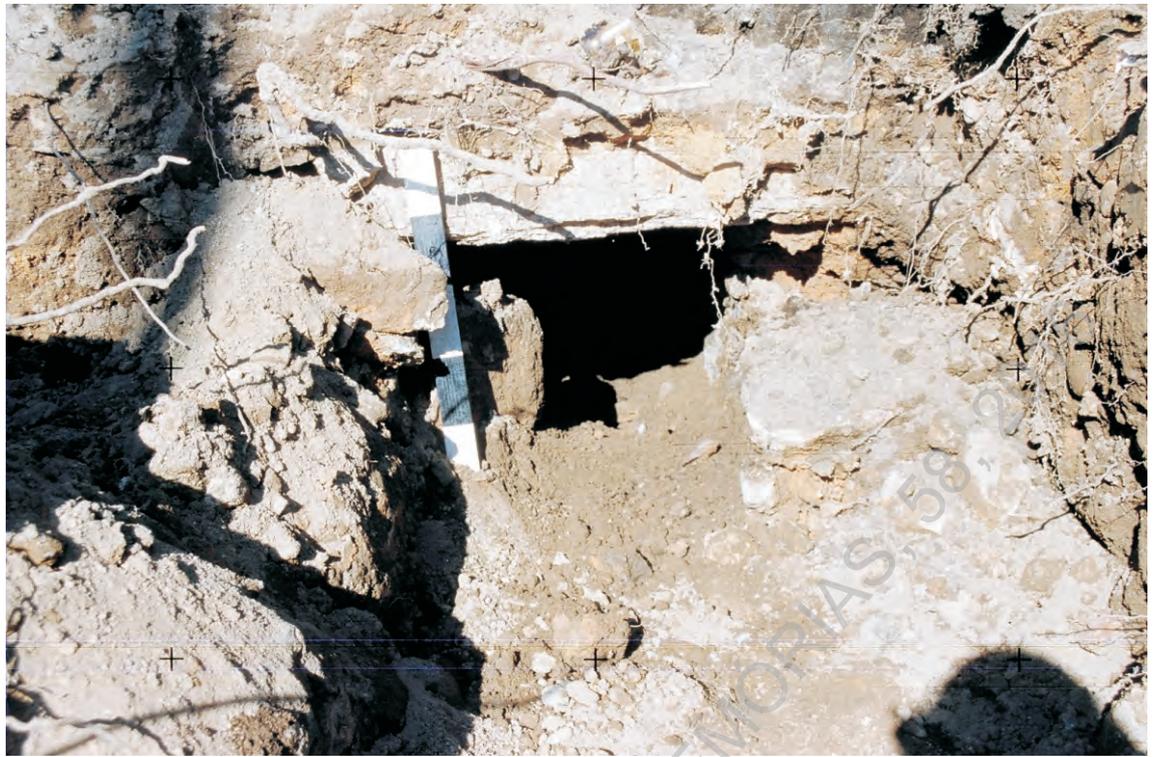
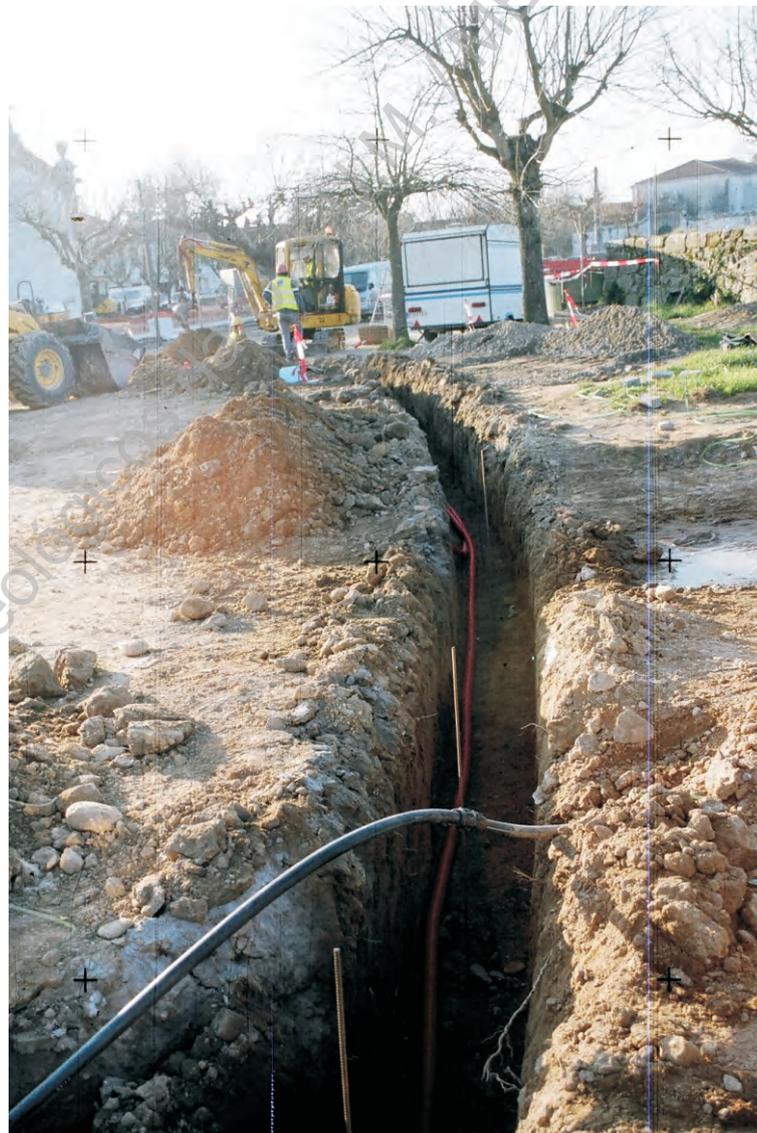
VLN05 Acompanhamento Parada Velha
Pormenor de conduta de águas pluviais e da vala para cabos eléctricos

Aqui, foram abertas pequenas valas para a iluminação e para o sistema de rega do futuro jardim. Em frente à Travessa do Carmo foi detectada uma conduta, com orientação S/N, ainda activa.

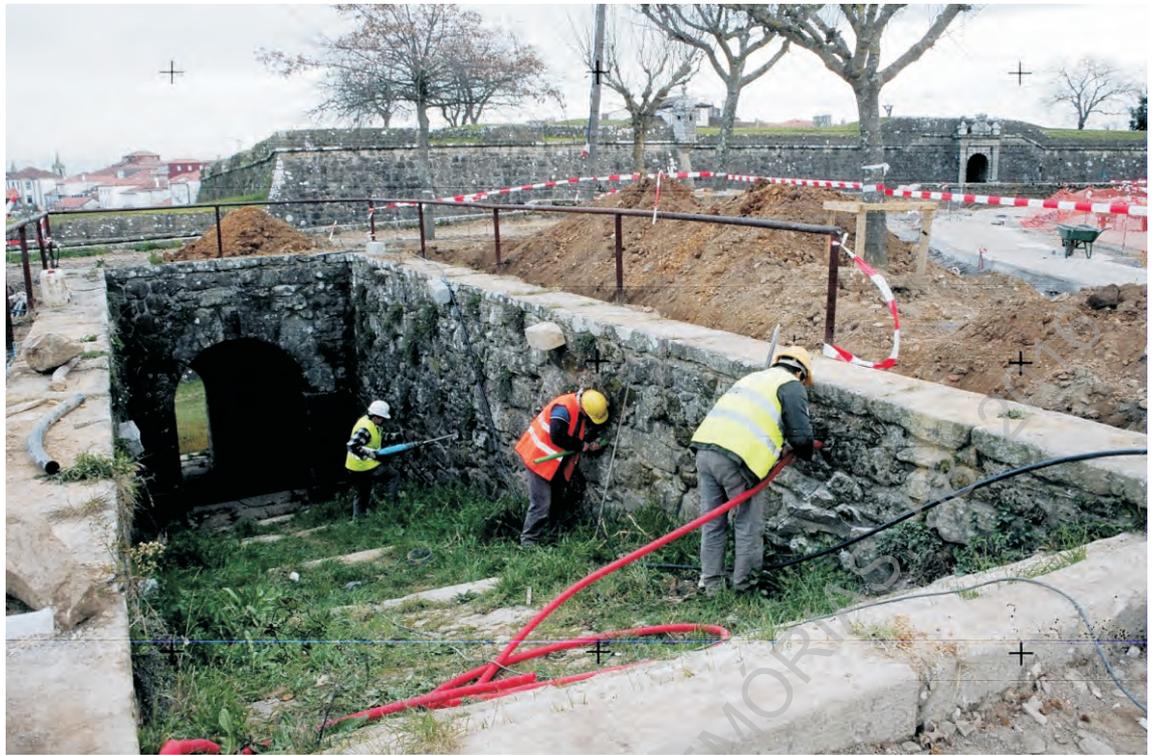
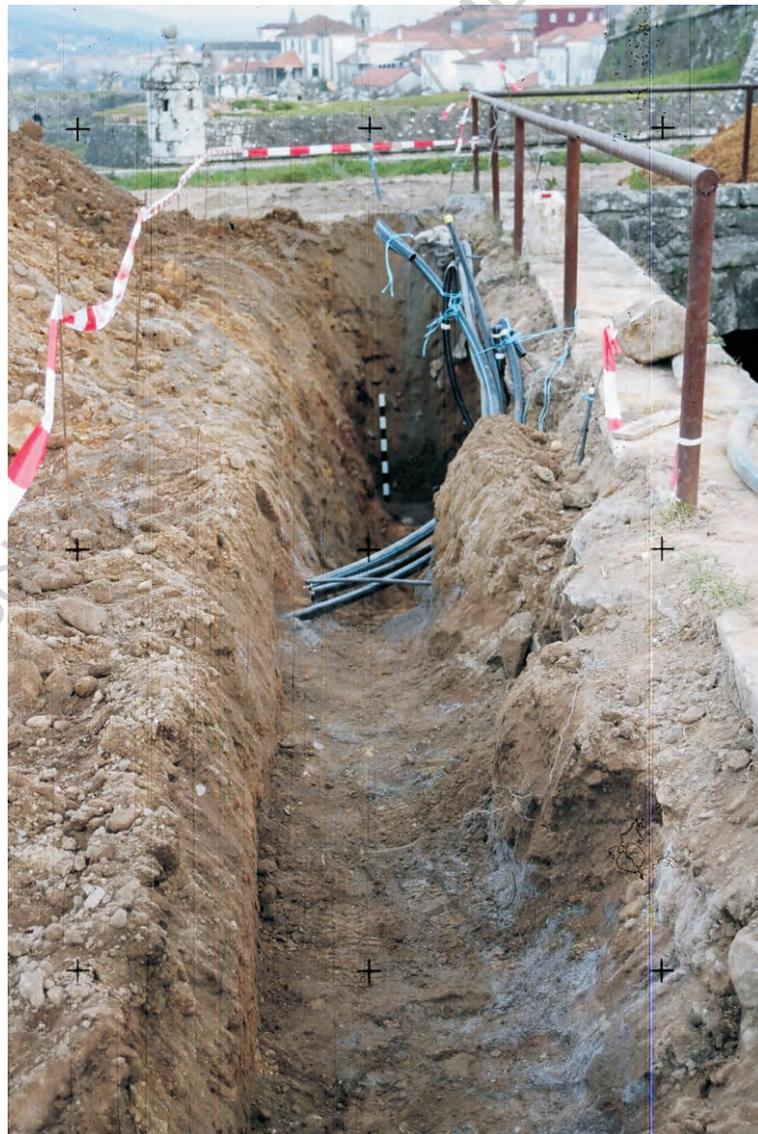
VLN05 Acompanhamento Parada Velha
Trabalhos de perfuração da escada de acesso ao fosso e estratigrafia associada

Foram abertas valas junto à escada de acesso ao fosso, com vista à perfuração do muro da escadaria para colocação da iluminação. As valas atingiram 2.90 m na zona mais funda.

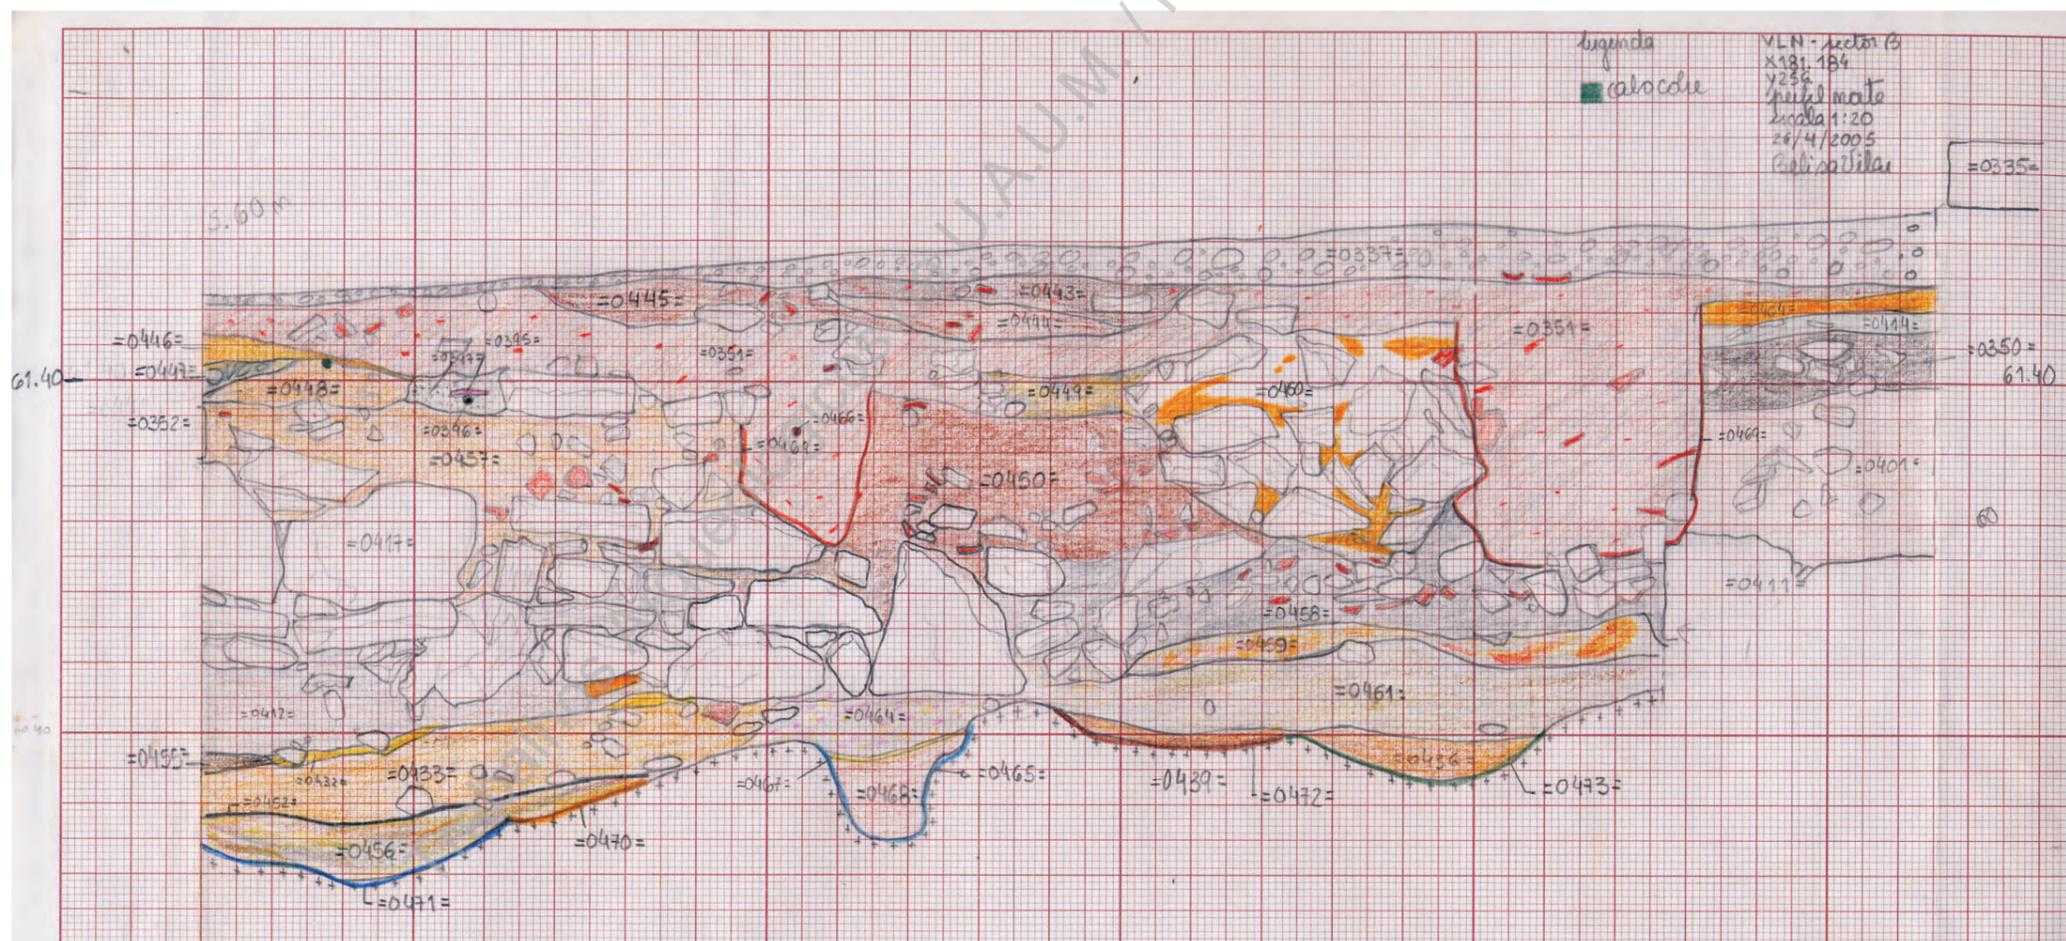
Fig. 8

VLN05 Sondagem X 181.184 / Y 256
 Perfil Norte

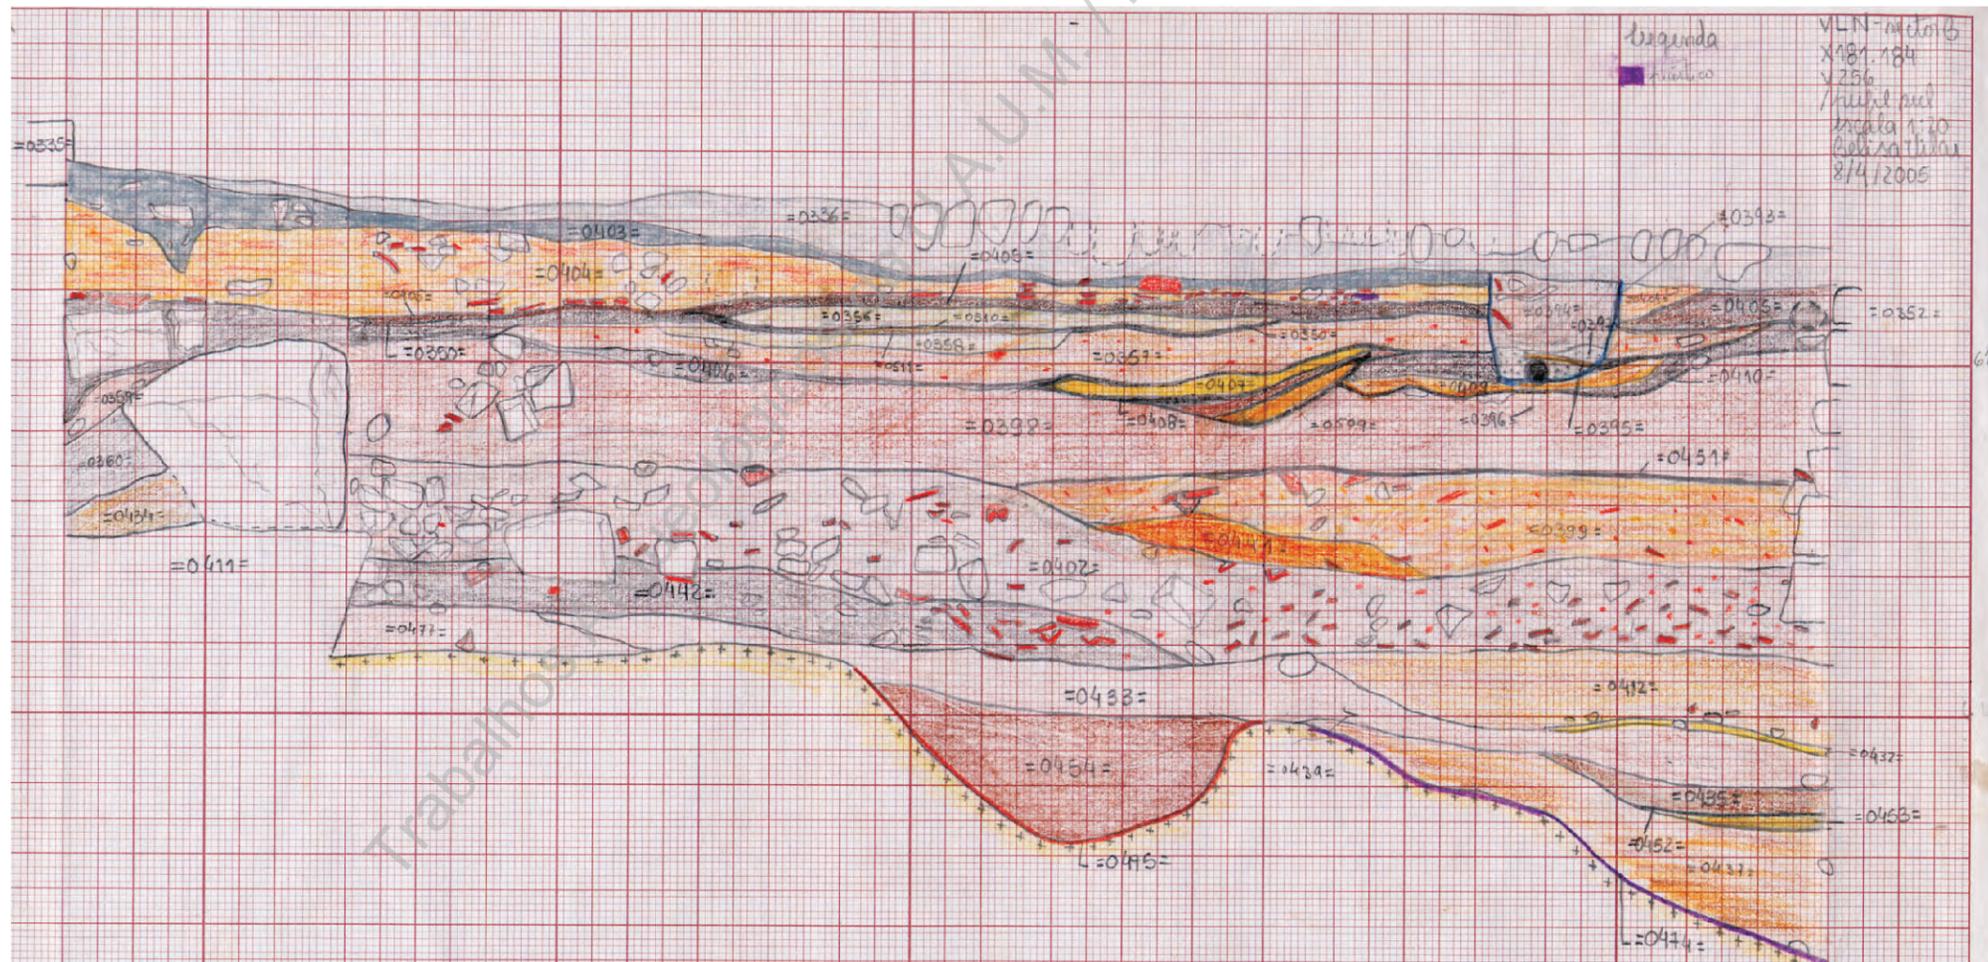
VLN05 Sondagem X 181.184 / Y 256
Perfil Sul

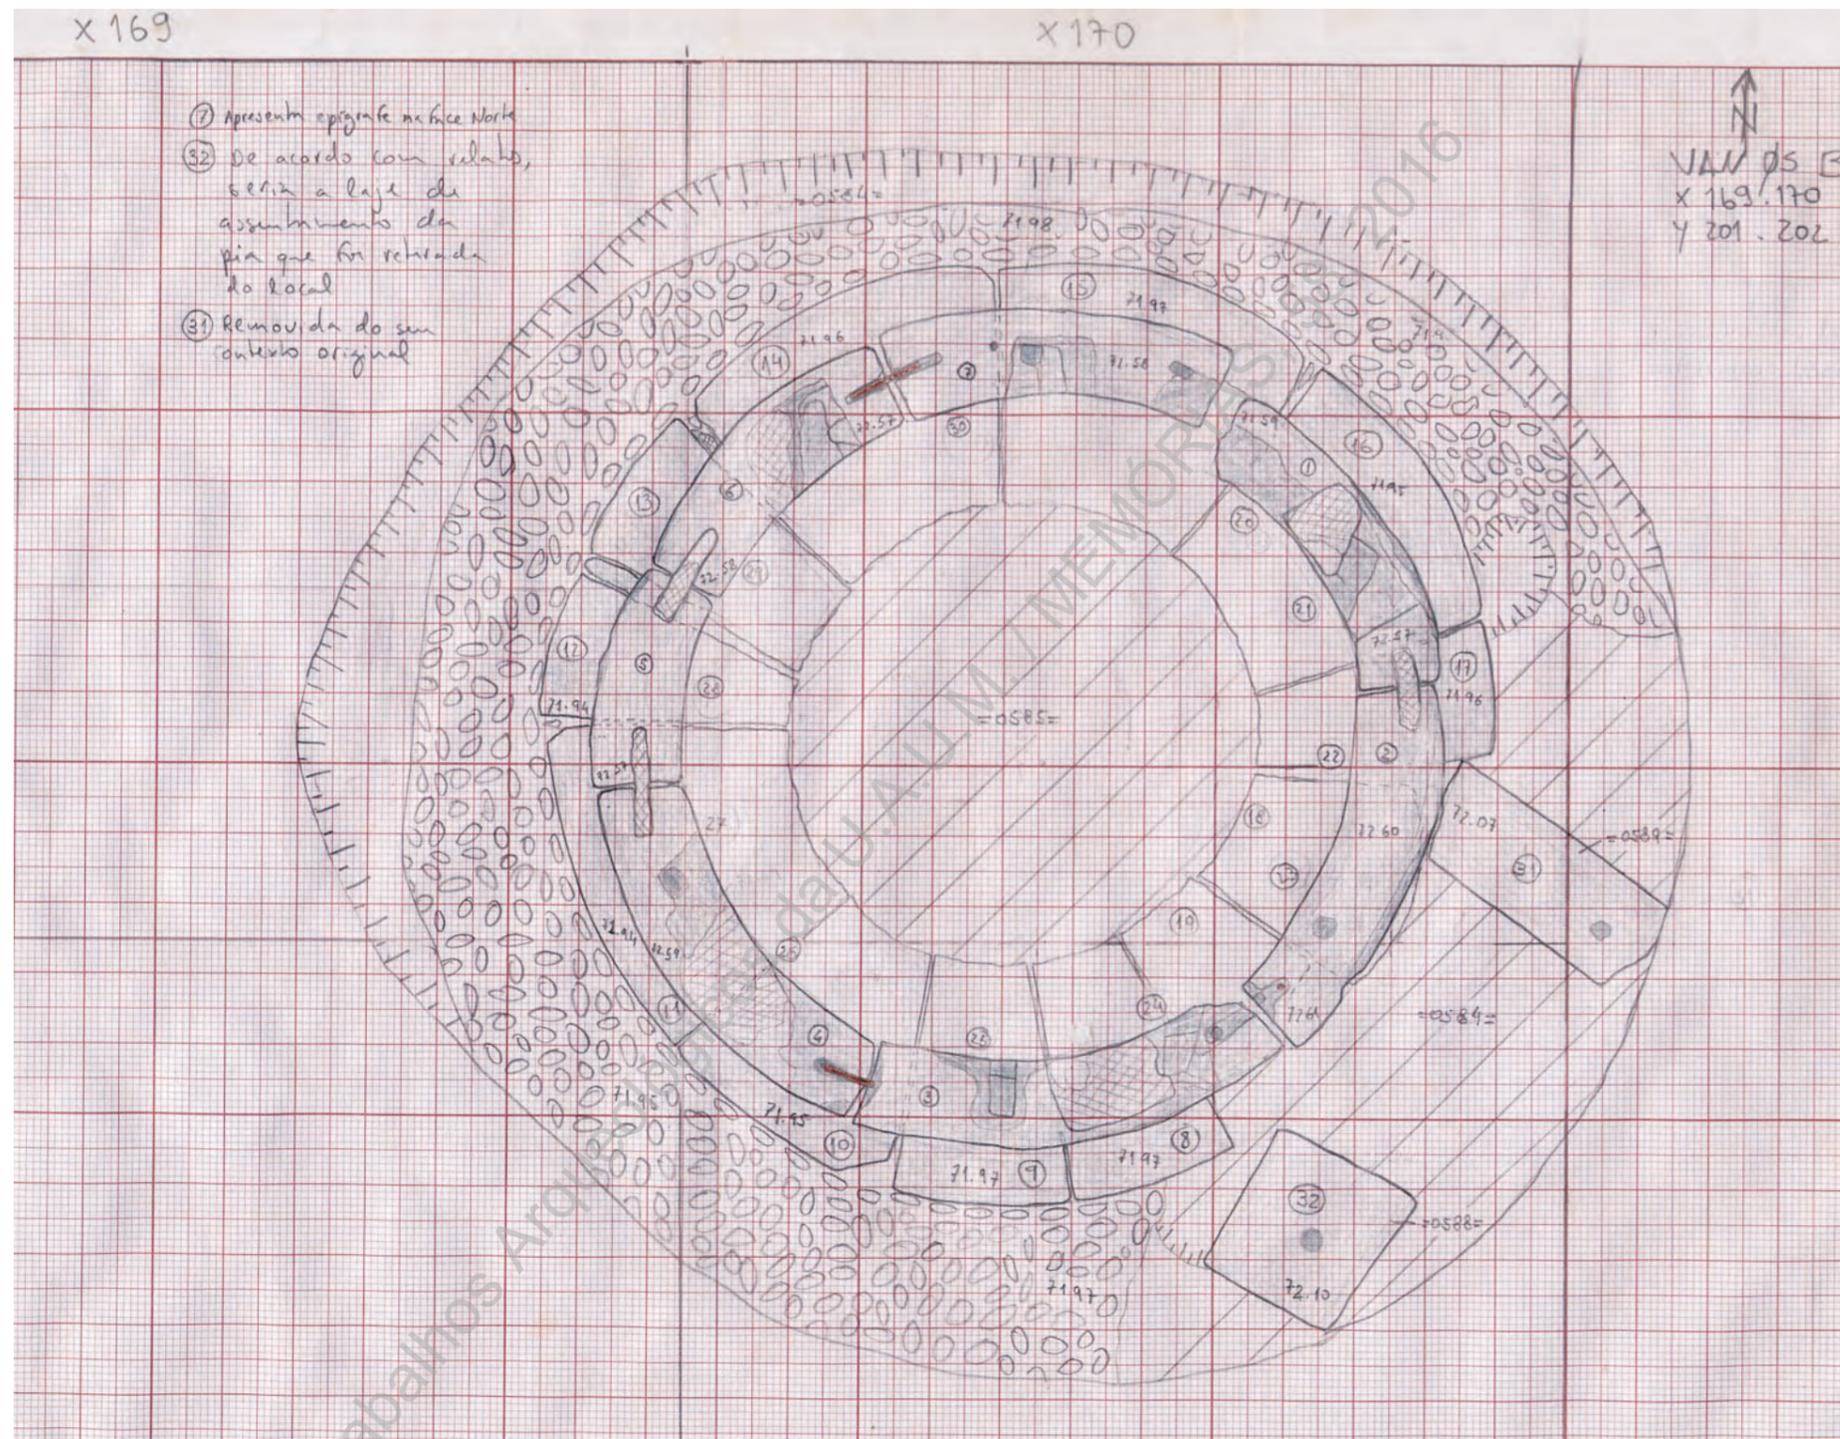
↑ N
 VLN 05 B
 x 169.170
 y 201.202

- ① Apresenta epigrafe na face Norte
- ② De acordo com relatórios, seria a laje de assentamento da pia que foi retirada do local
- ③ Removida do seu contexto original

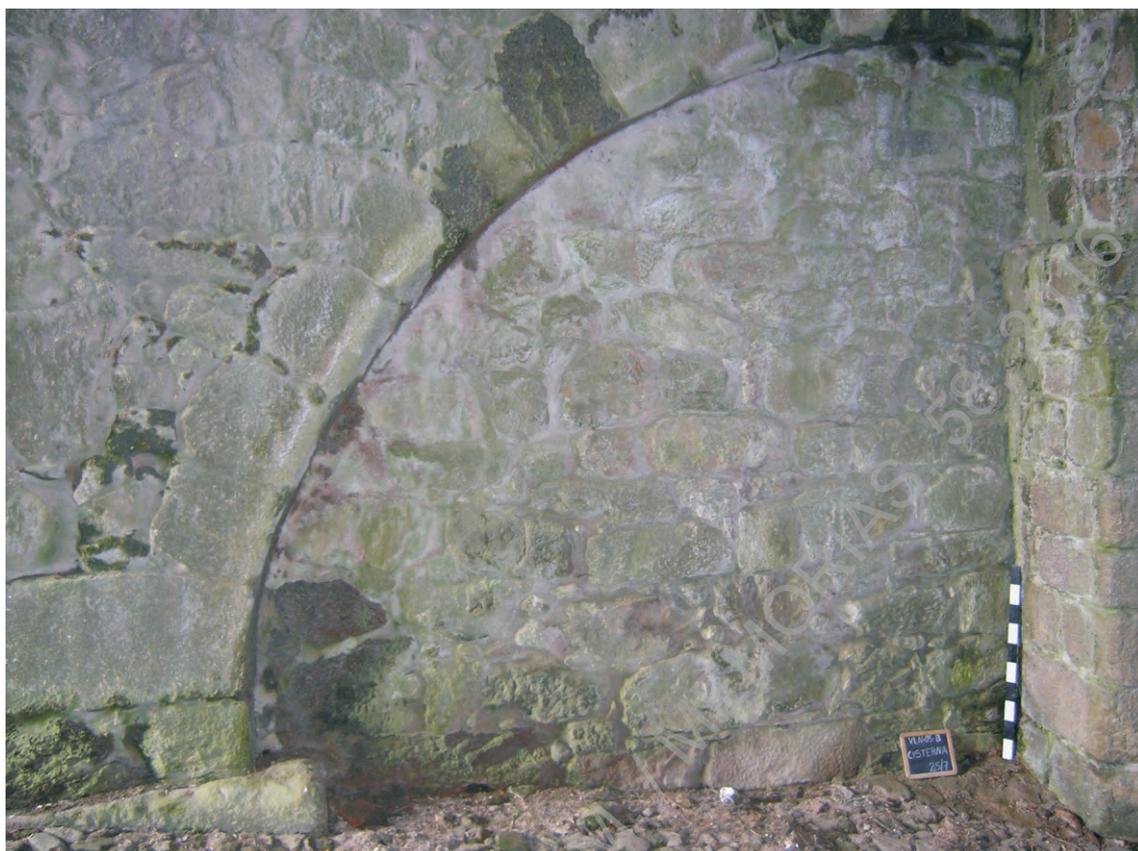
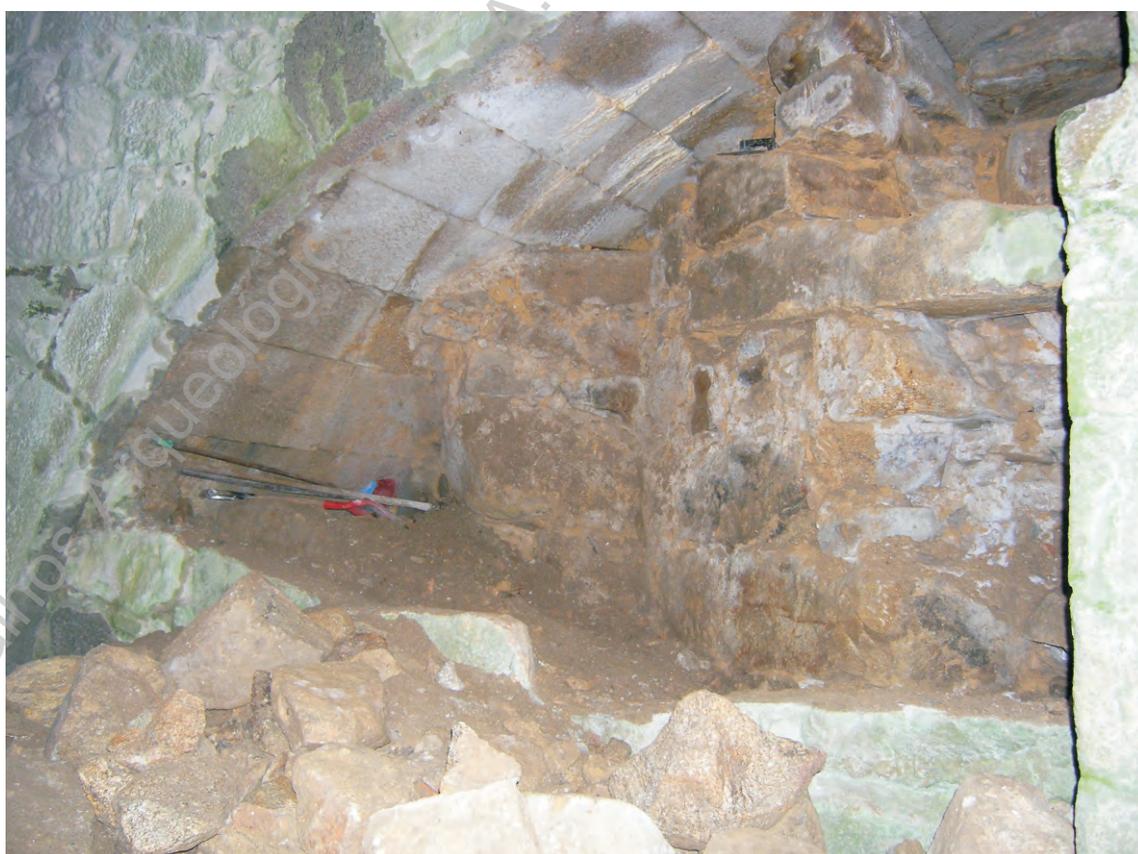
VLN05 Acompanhamento Portas da Gaviarra
Trabalhos de desmonte da parede exterior da Cisterna

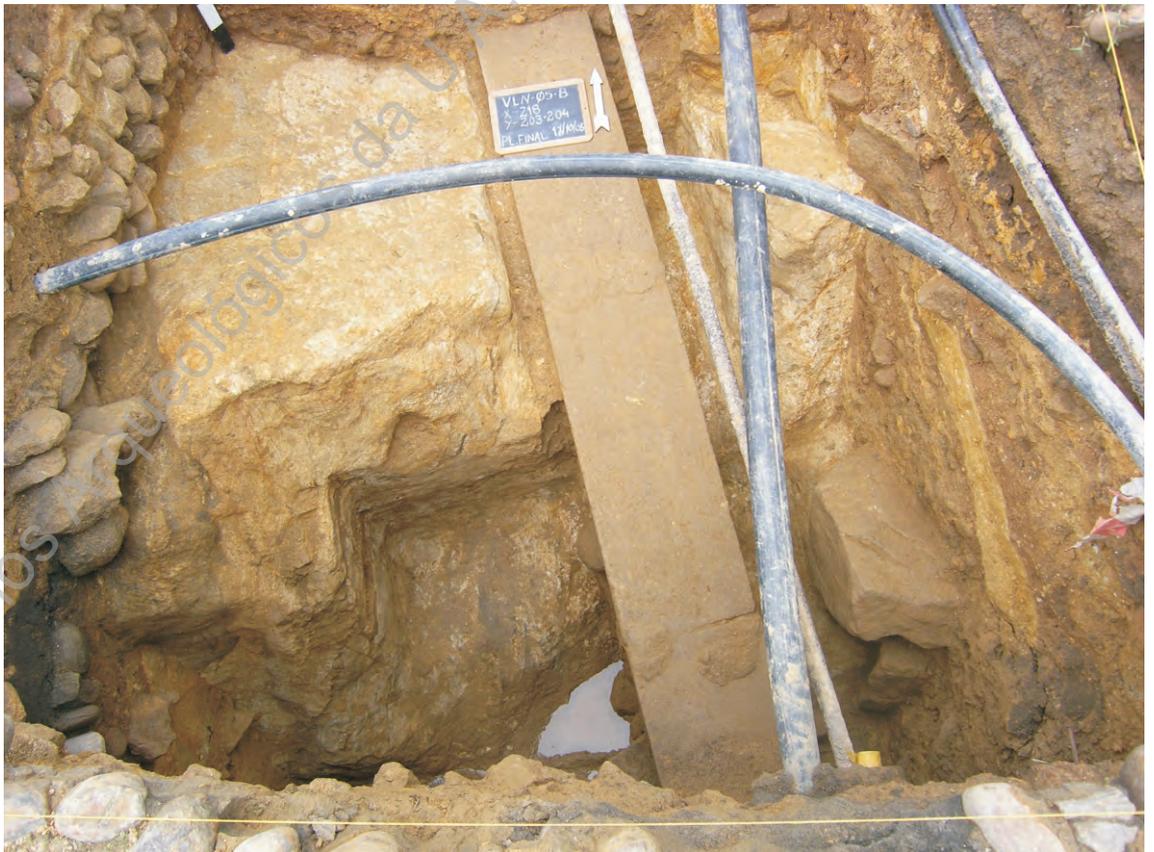
Fig. 3

VLN05 Sondagem X 218 / Y 203.204
Plano final

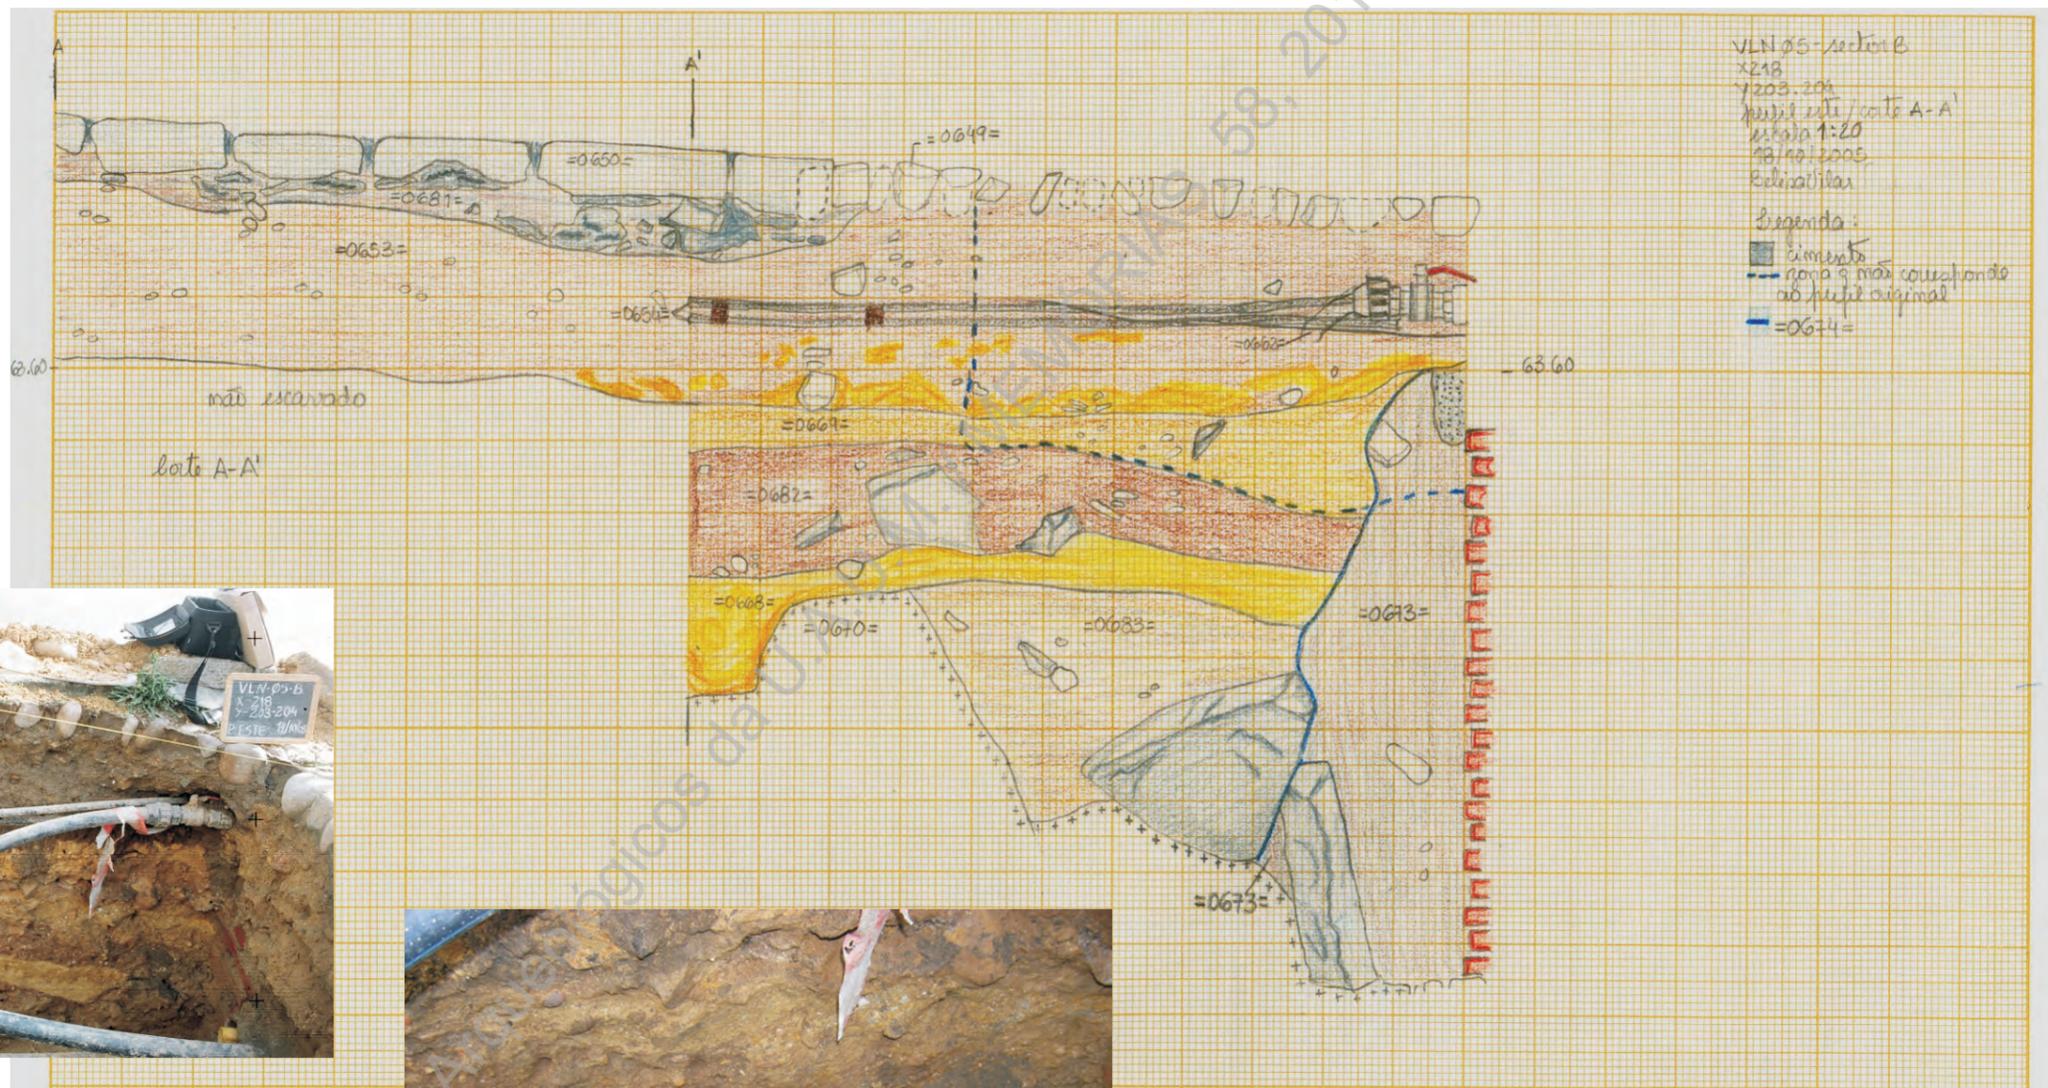
Fortaleza de Valença
 VLN05 Sondagem X 218 / Y 203.204
 Perfil Este

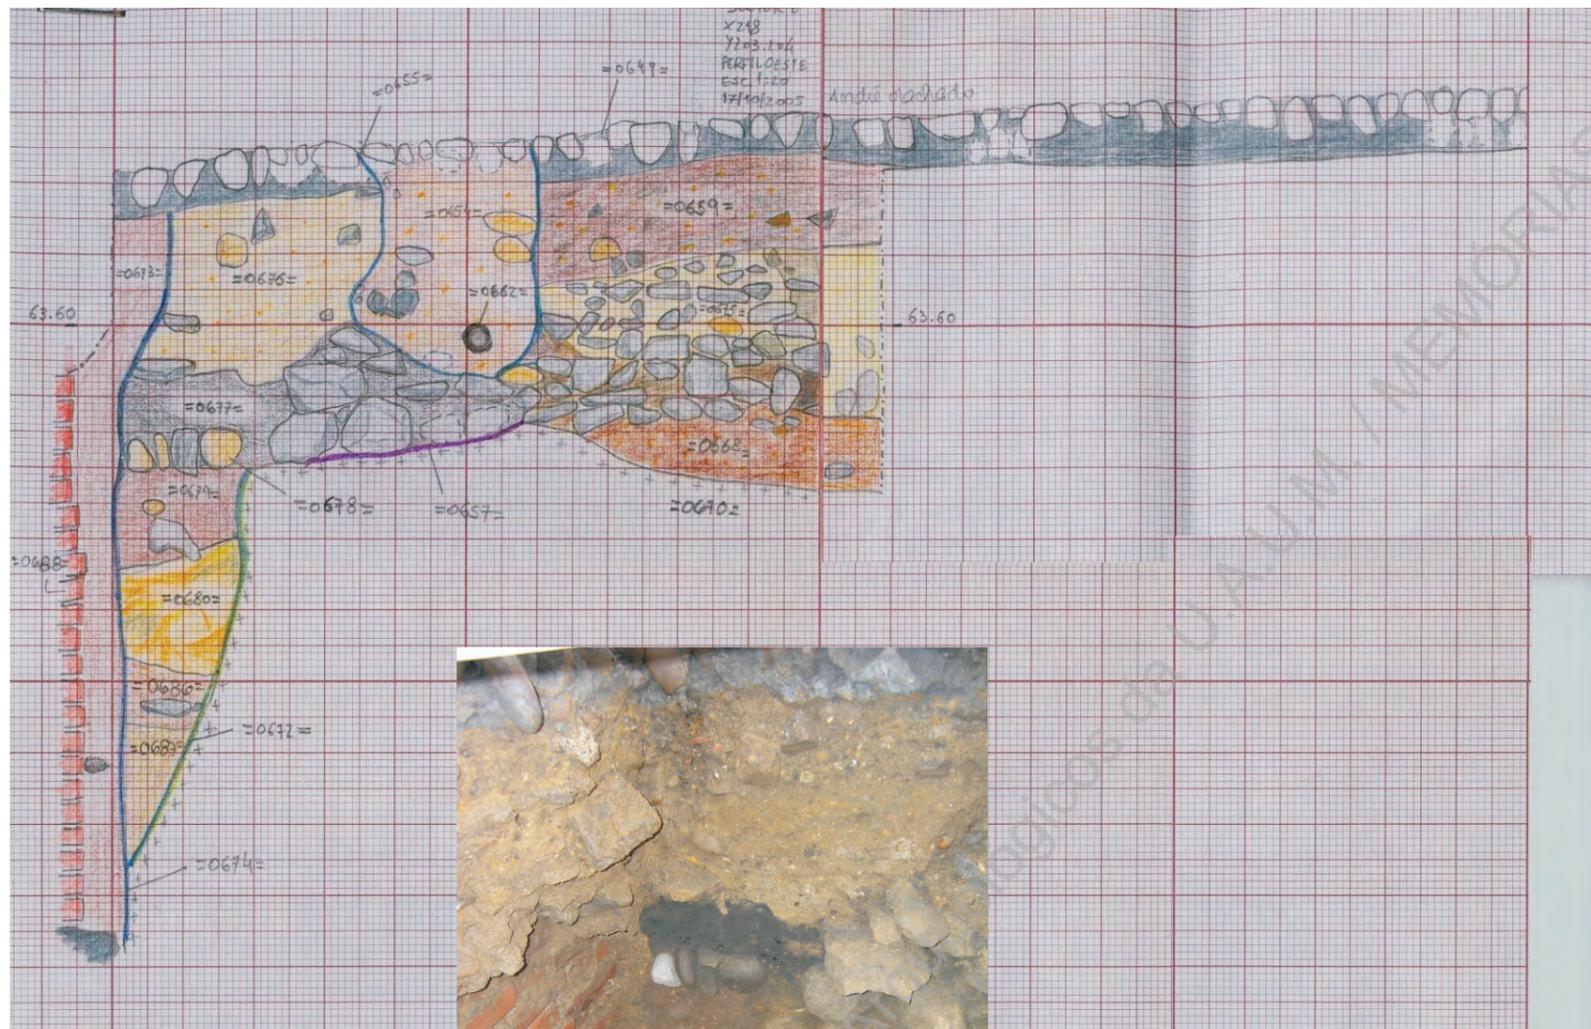
Fortaleza de Valença
 VLN05 Sondagem X 218 / Y 203.204
 Perfil Oeste

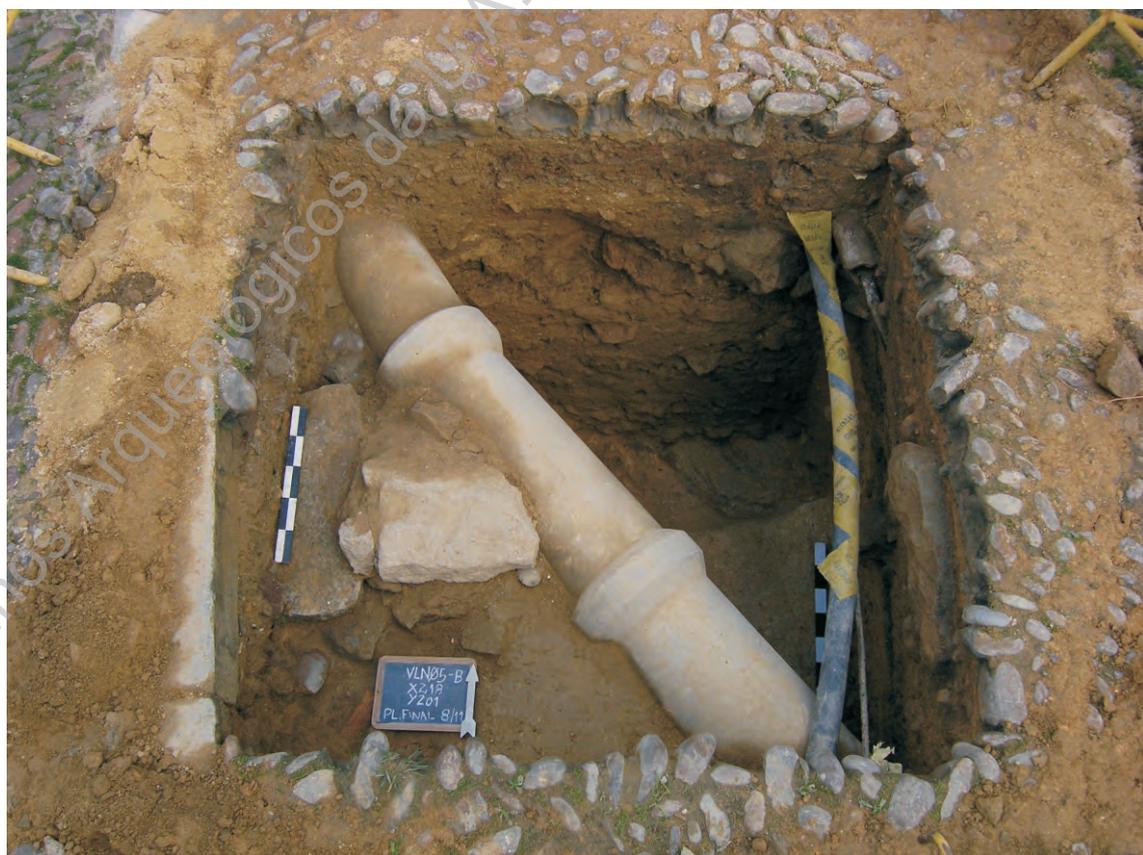
Fig. 7

VLN05 Sondagem X 218 / Y 201
Plano final

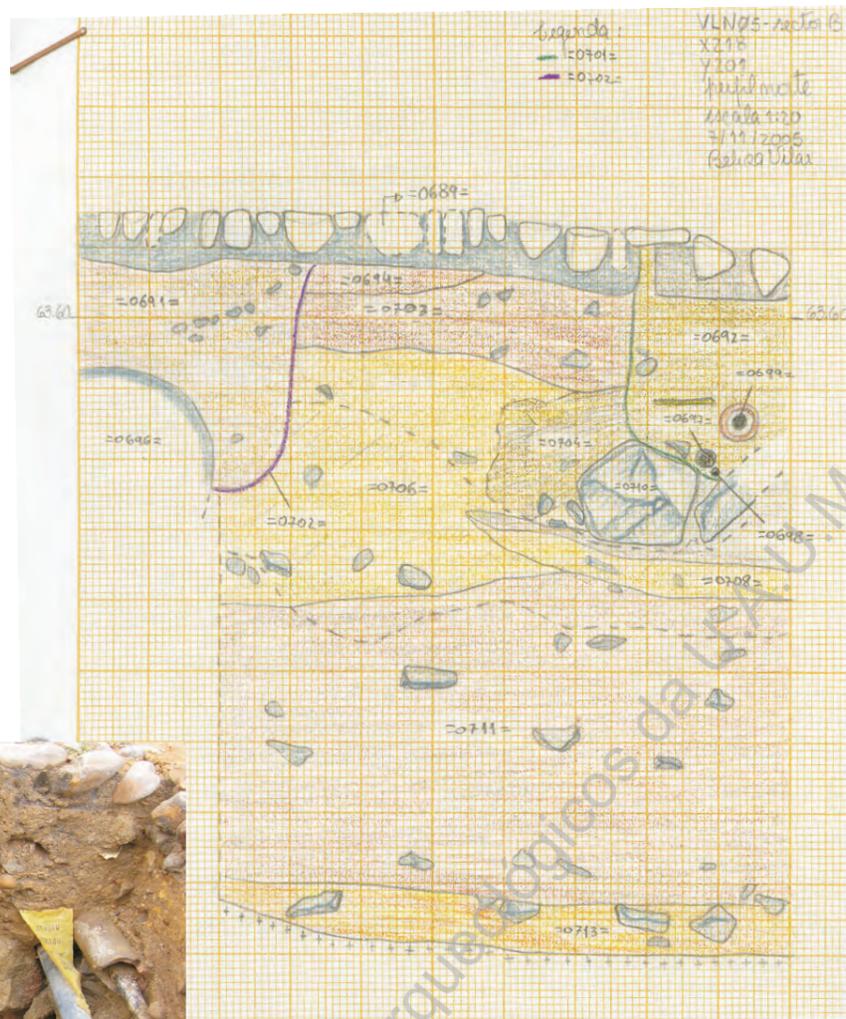
Fig. 8

VLN05 Sondagem X 218 / Y 201
Perfis Norte e Este

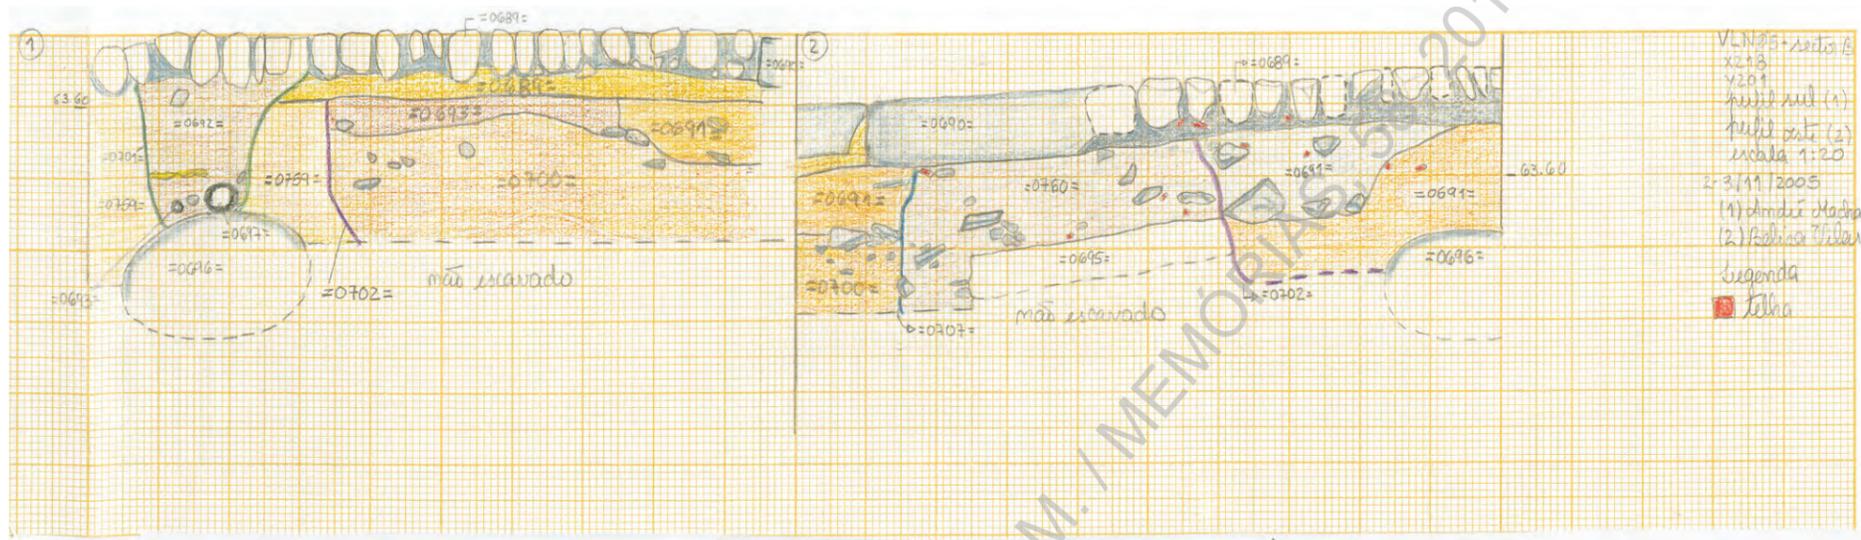
Fortaleza de Valença
VLN05 Sondagem X 218 / Y 201
Perfis Sul e Oeste

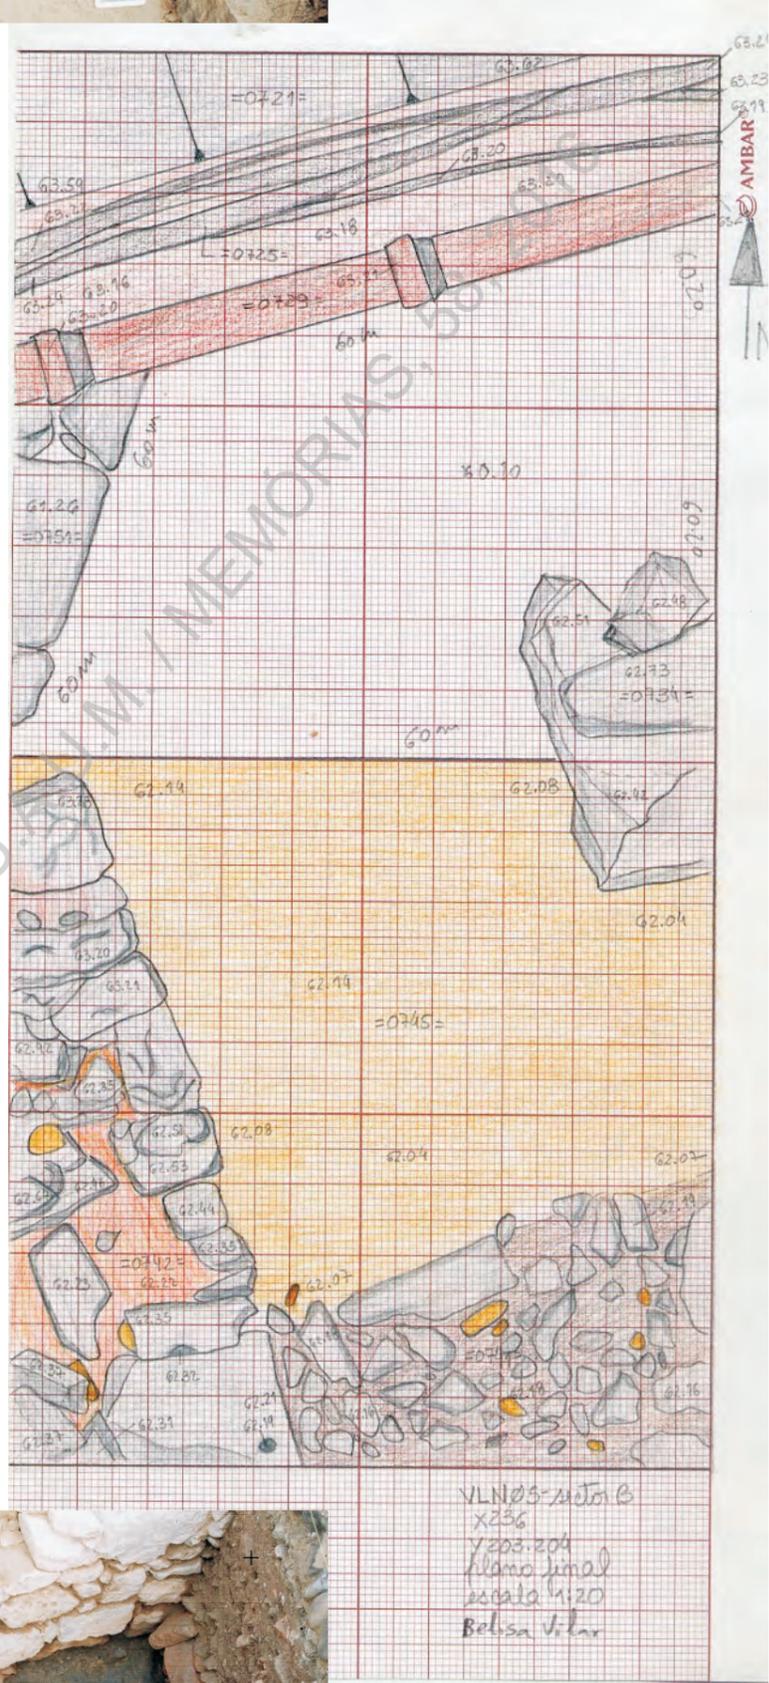
Fortaleza de Valença
 VLN05 Sondagem X 236 / Y 203.204
 Plano final
