FORTALEZA DE VALENÇA

“Projecto de Requalificação Urbana do Centro Histórico de Valença”

Trabalhos Arqueológicos

RELATÓRIOS DE PROGRESSO

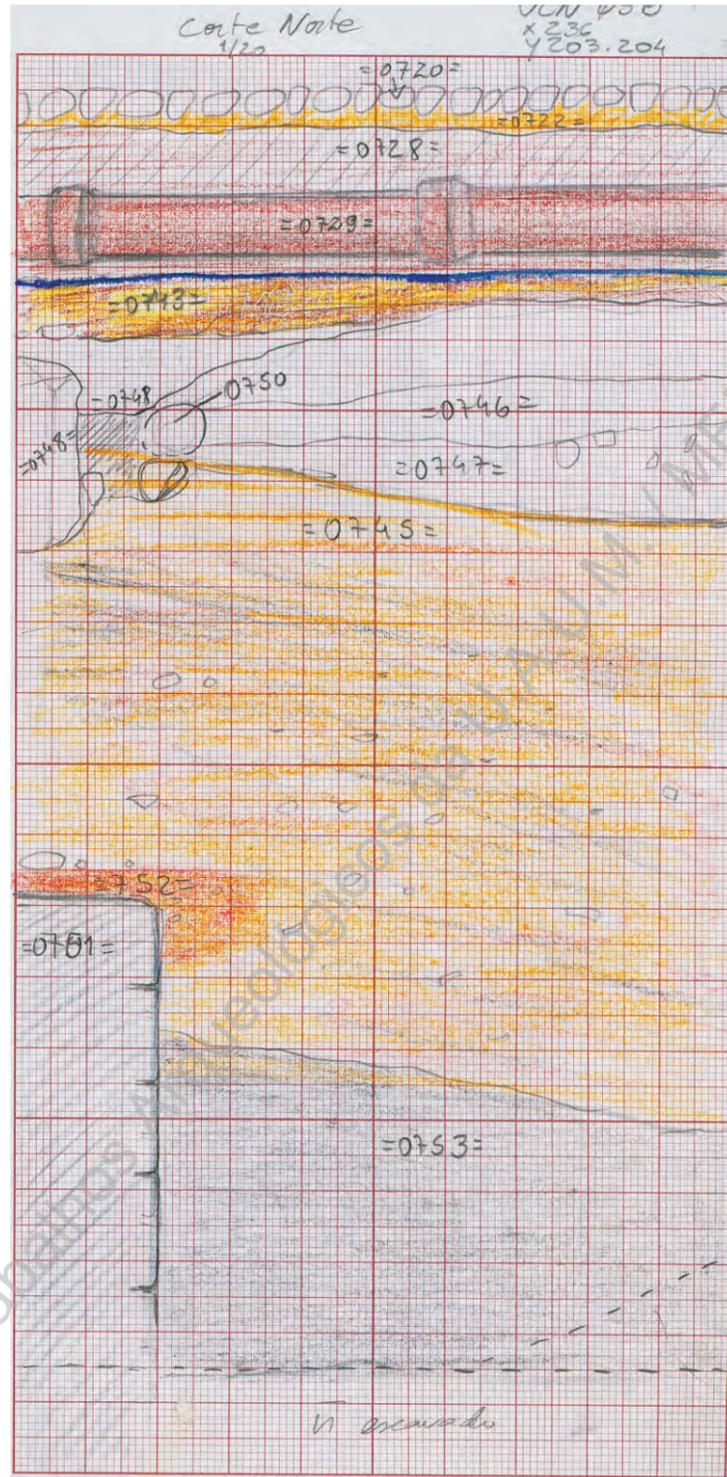
Fortaleza de Valença
 VLN05 Sondagem X 236 / Y 203.204
 Corte Norte

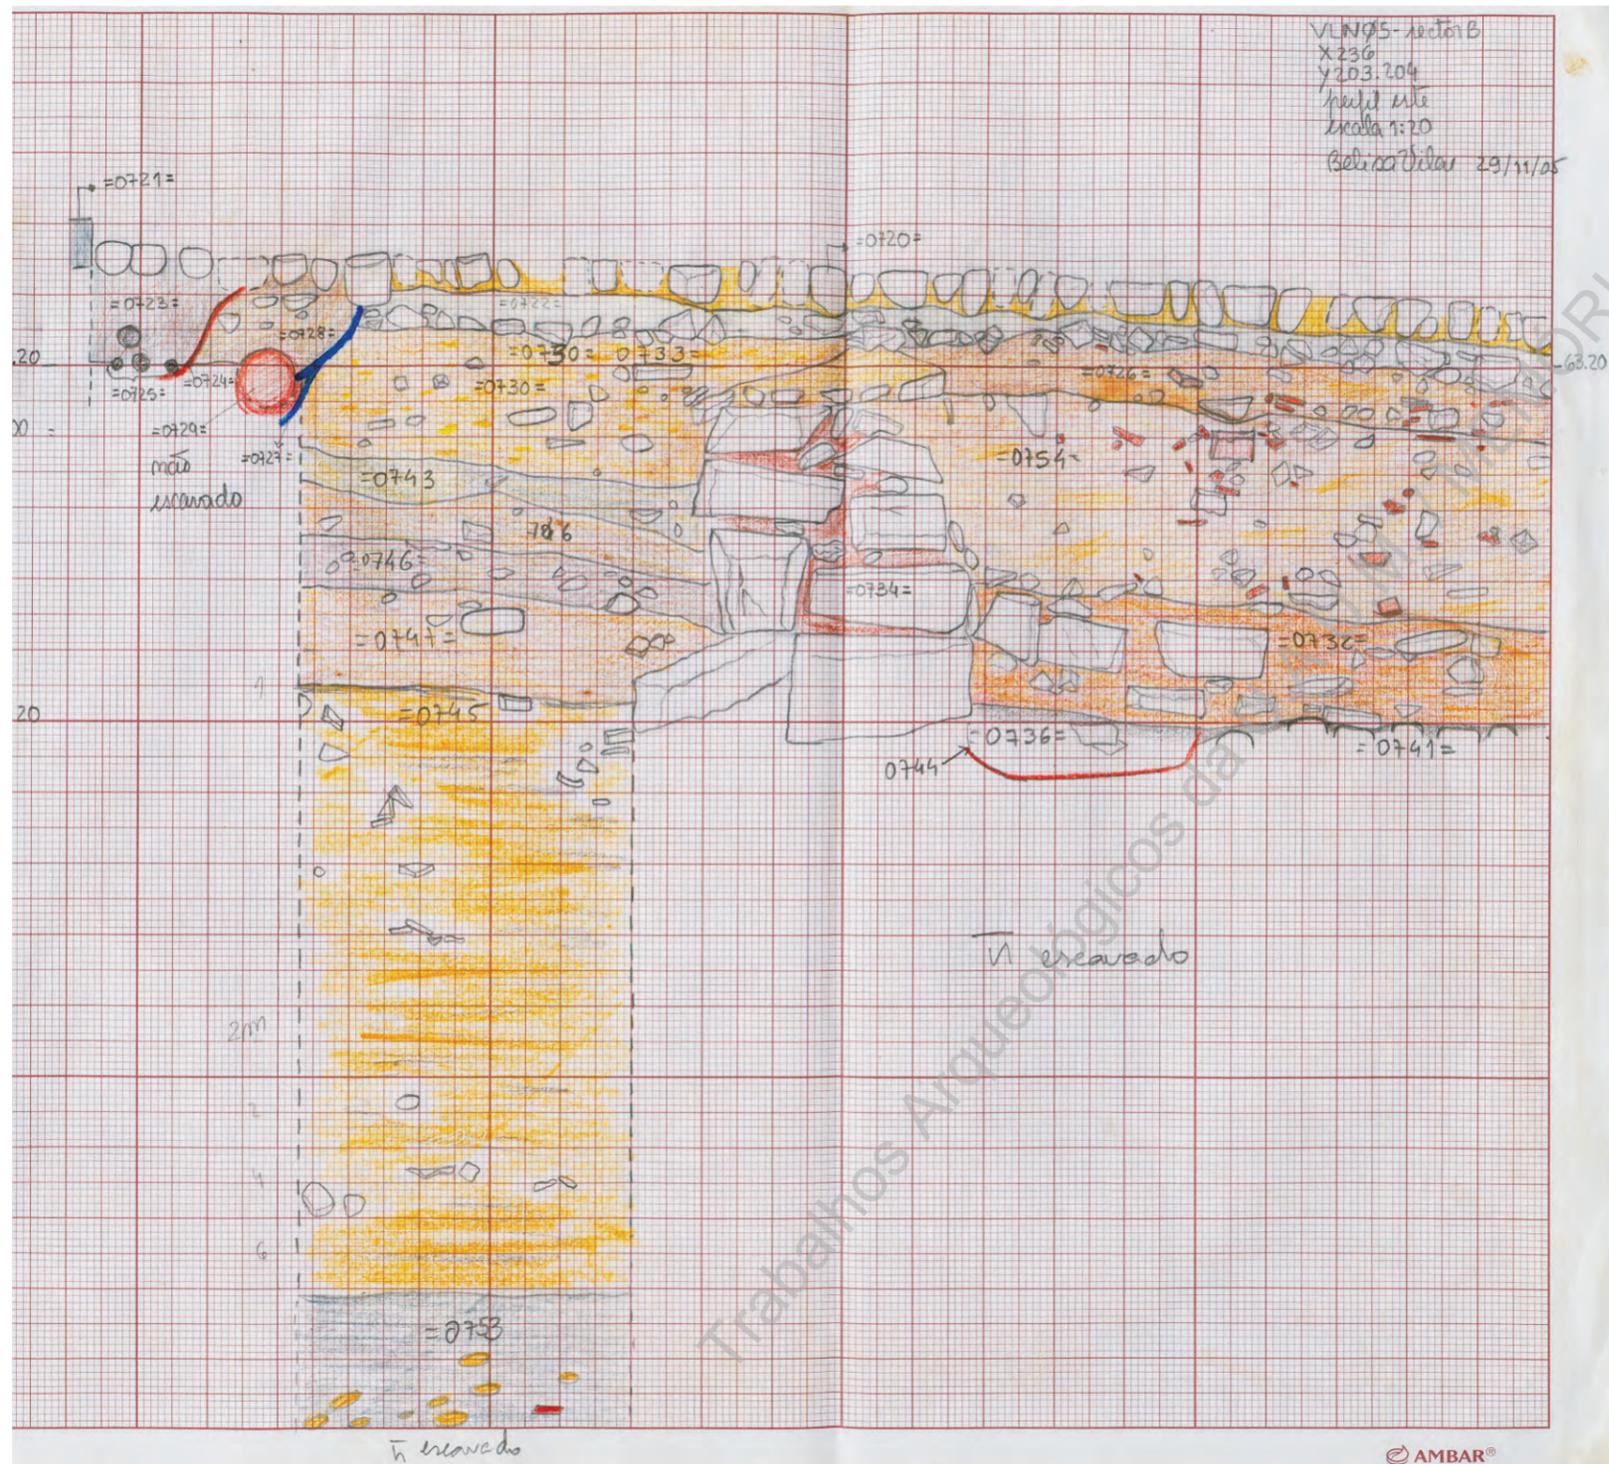
Fortaleza de Valença
 VLN05 Sondagem X 236 / Y 203.204
 Perfil Este

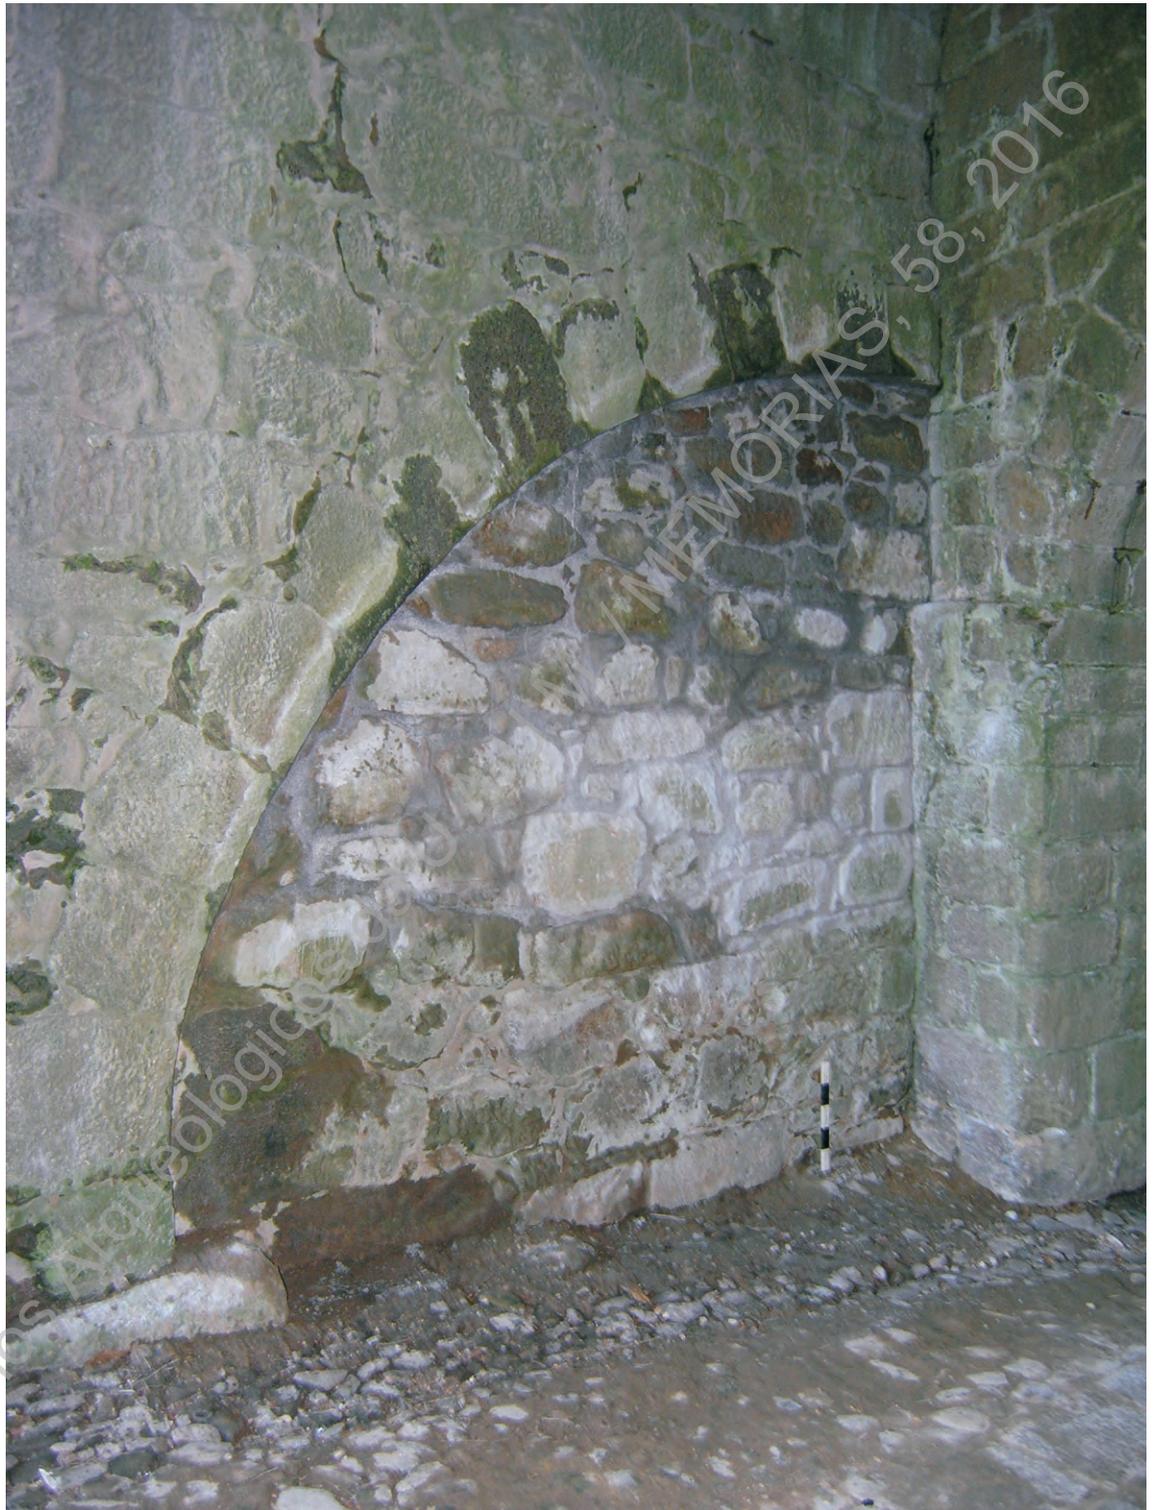
VLN05 Acompanhamento Porta da Gaviarra
Pormenor final dos trabalhos de encerramento da "Porta da Cisterna"

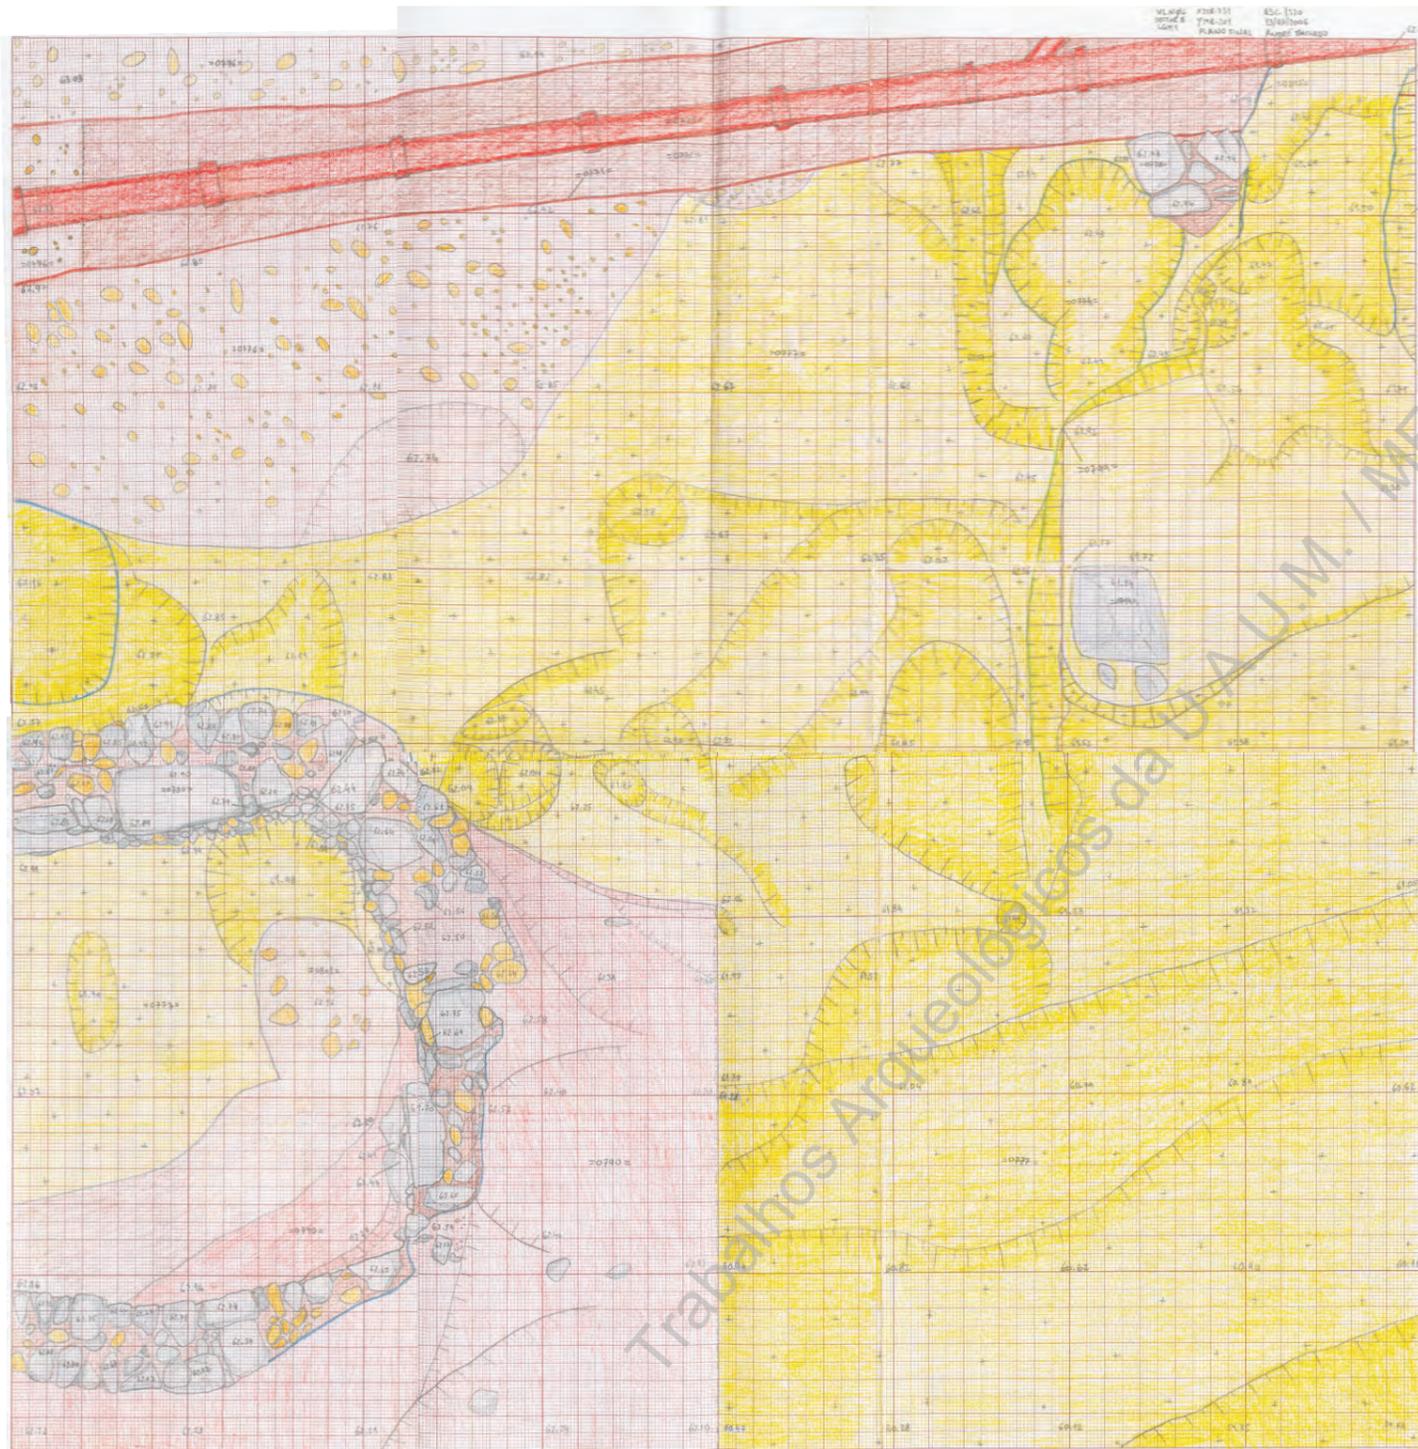
Fortaleza de Valença
VLN06 Sondagem X 228.231 / Y 198.201
Plano final

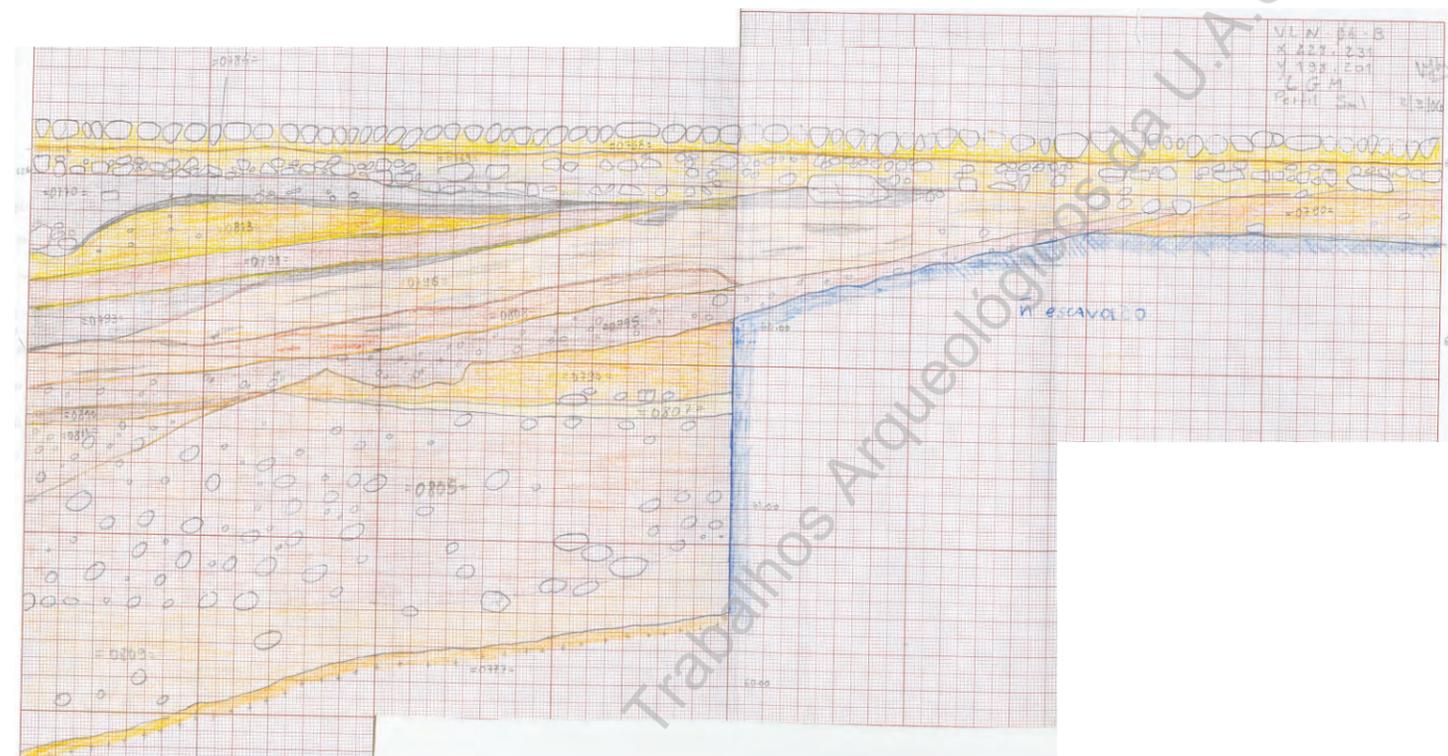
Fig. 4

VLN06 Sondagem X 228.231 / Y 198.201
Perfis Norte e Sul

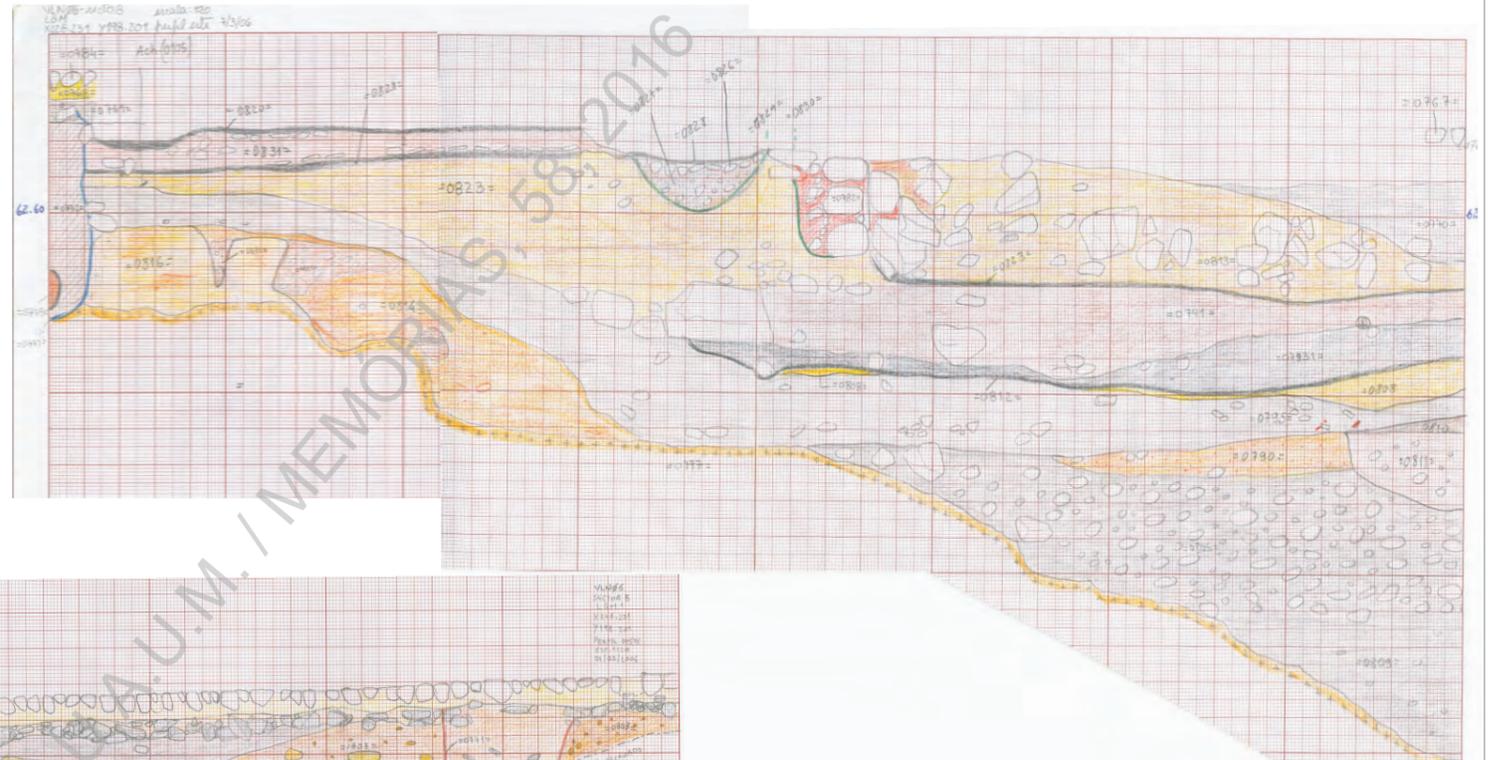
Fortaleza de Valença
 VLN06 Sondagem X 228.231 / Y 198.201
 Perfis Este e Oeste

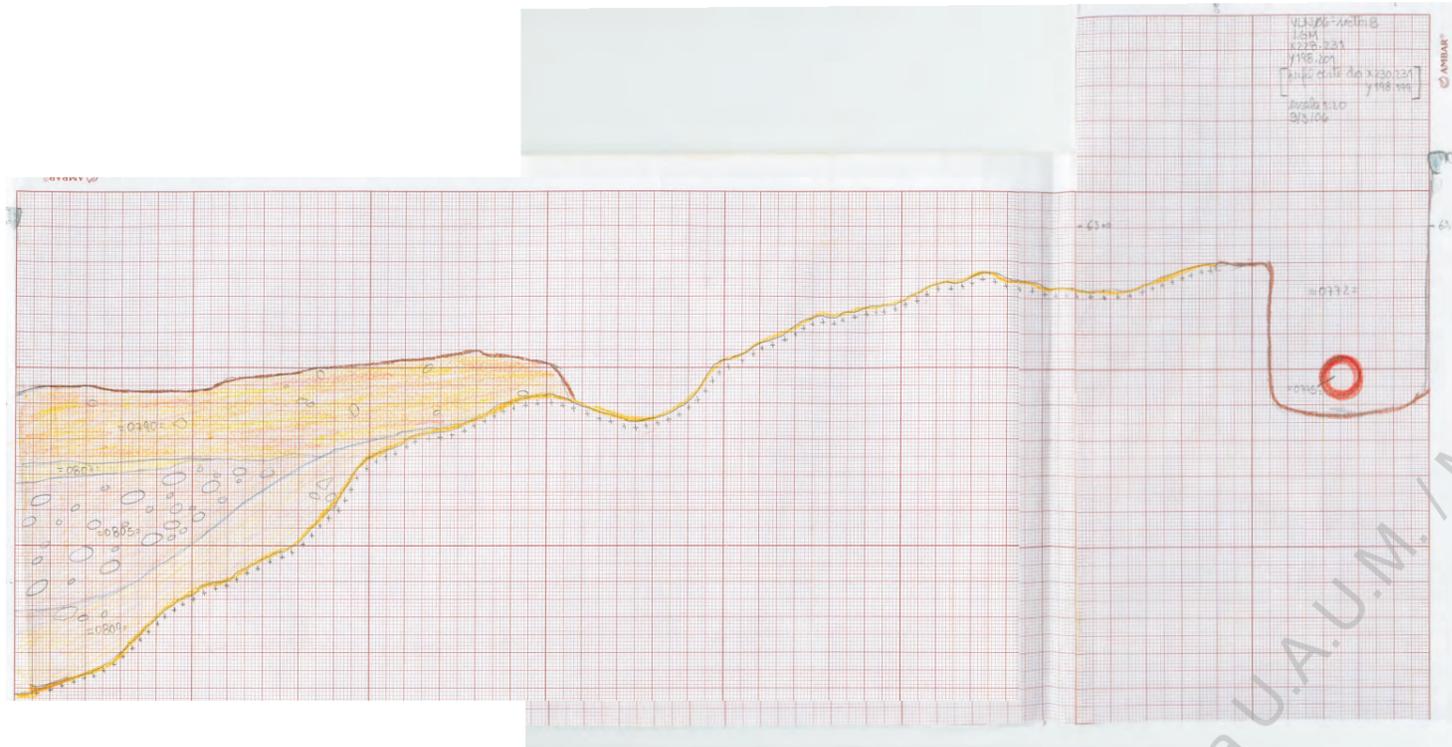
Fortaleza de Valença
 VLN06 Sondagem X 228.231 / Y 198.201
 Corte Oeste e alçado estrutura (0780)

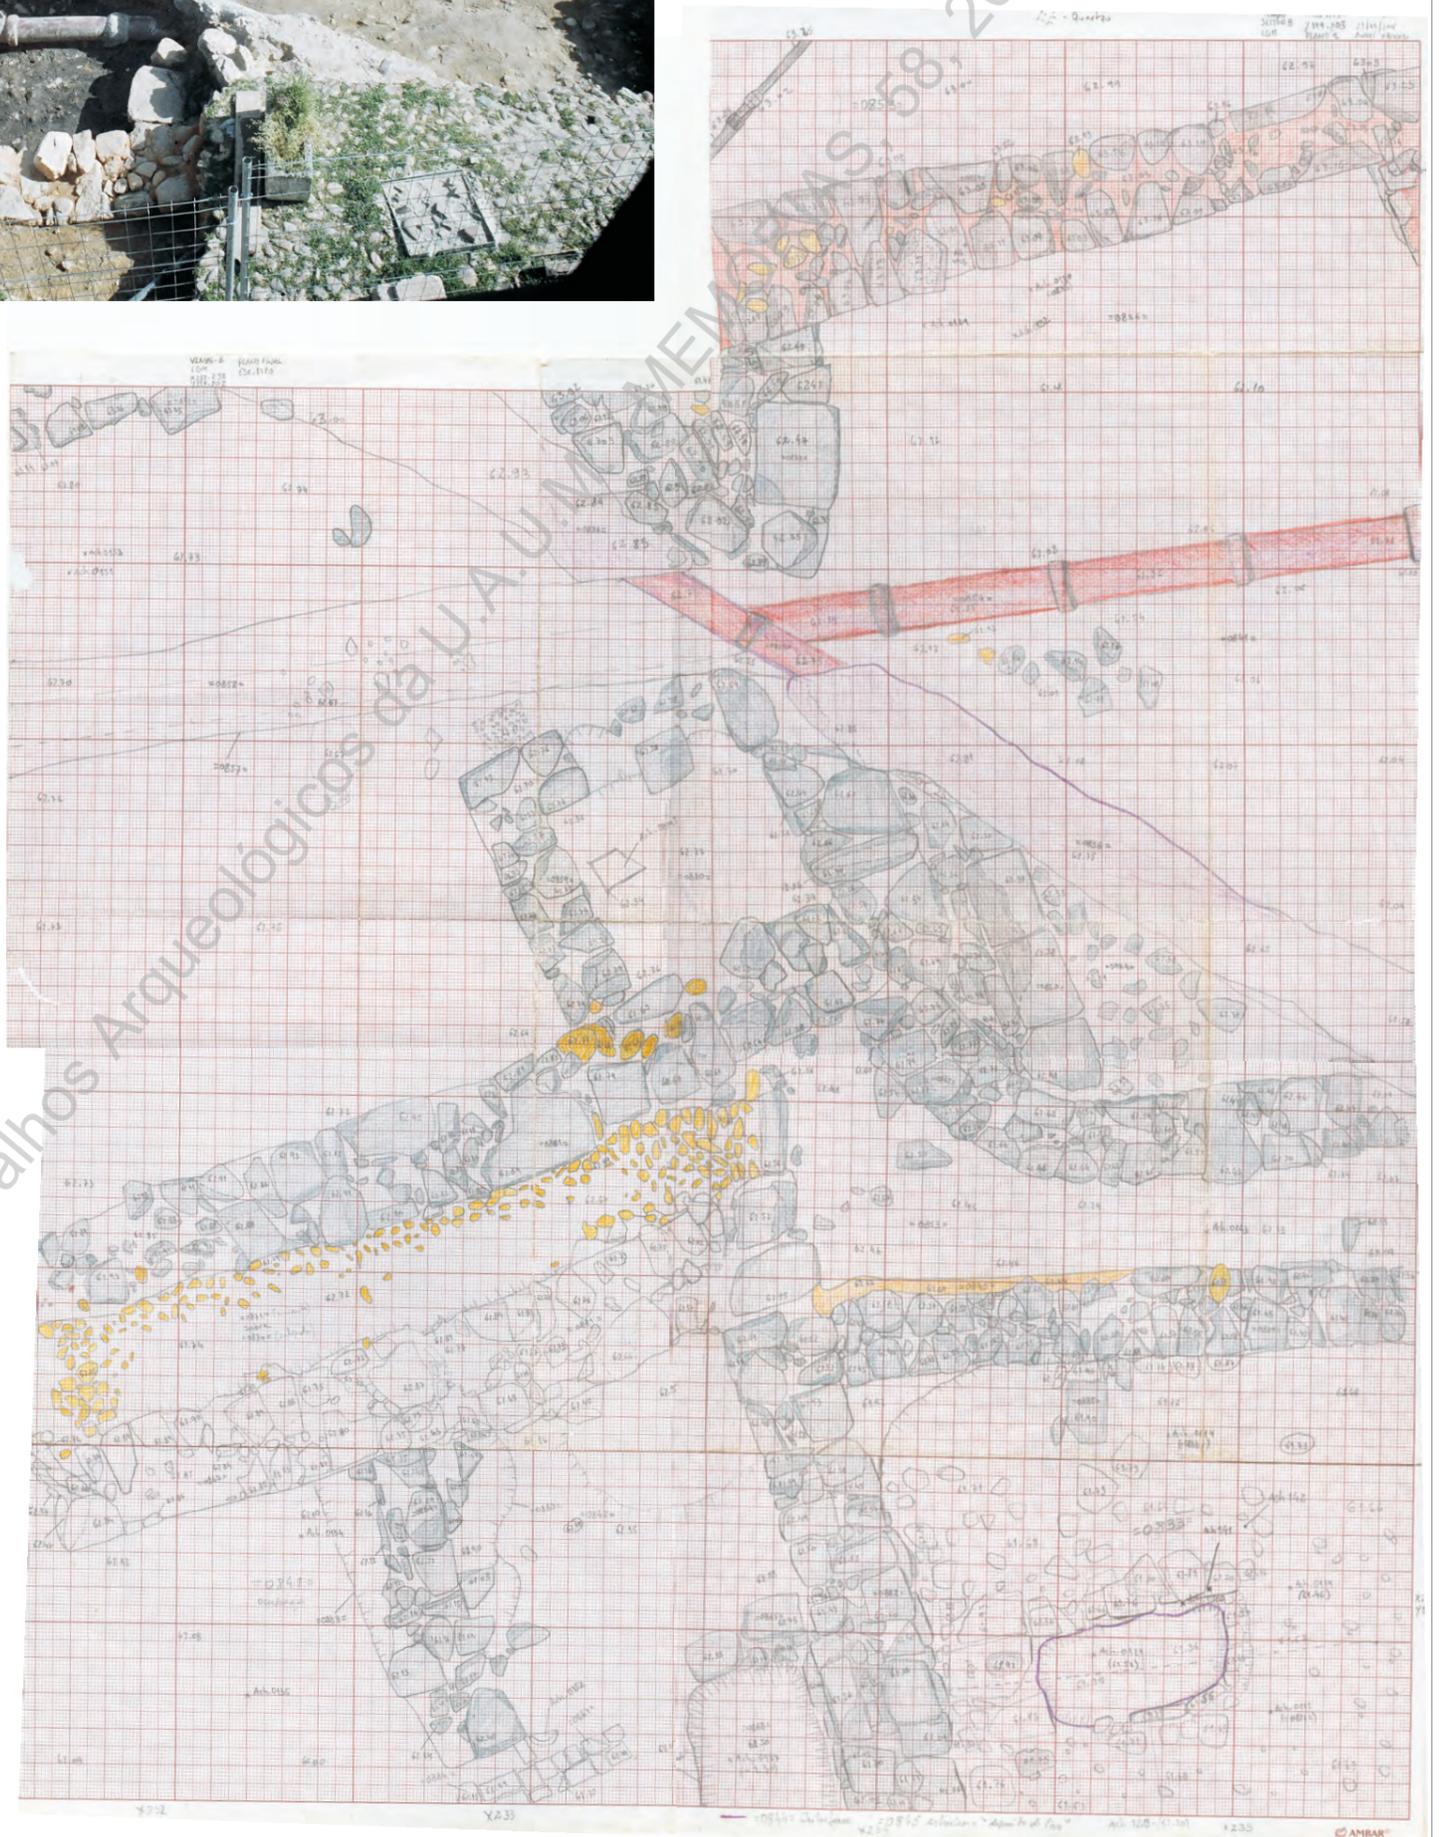
Fortaleza de Valença
 VLN06 Sondagem X 232.235 / Y 199.203
 Levantamento final

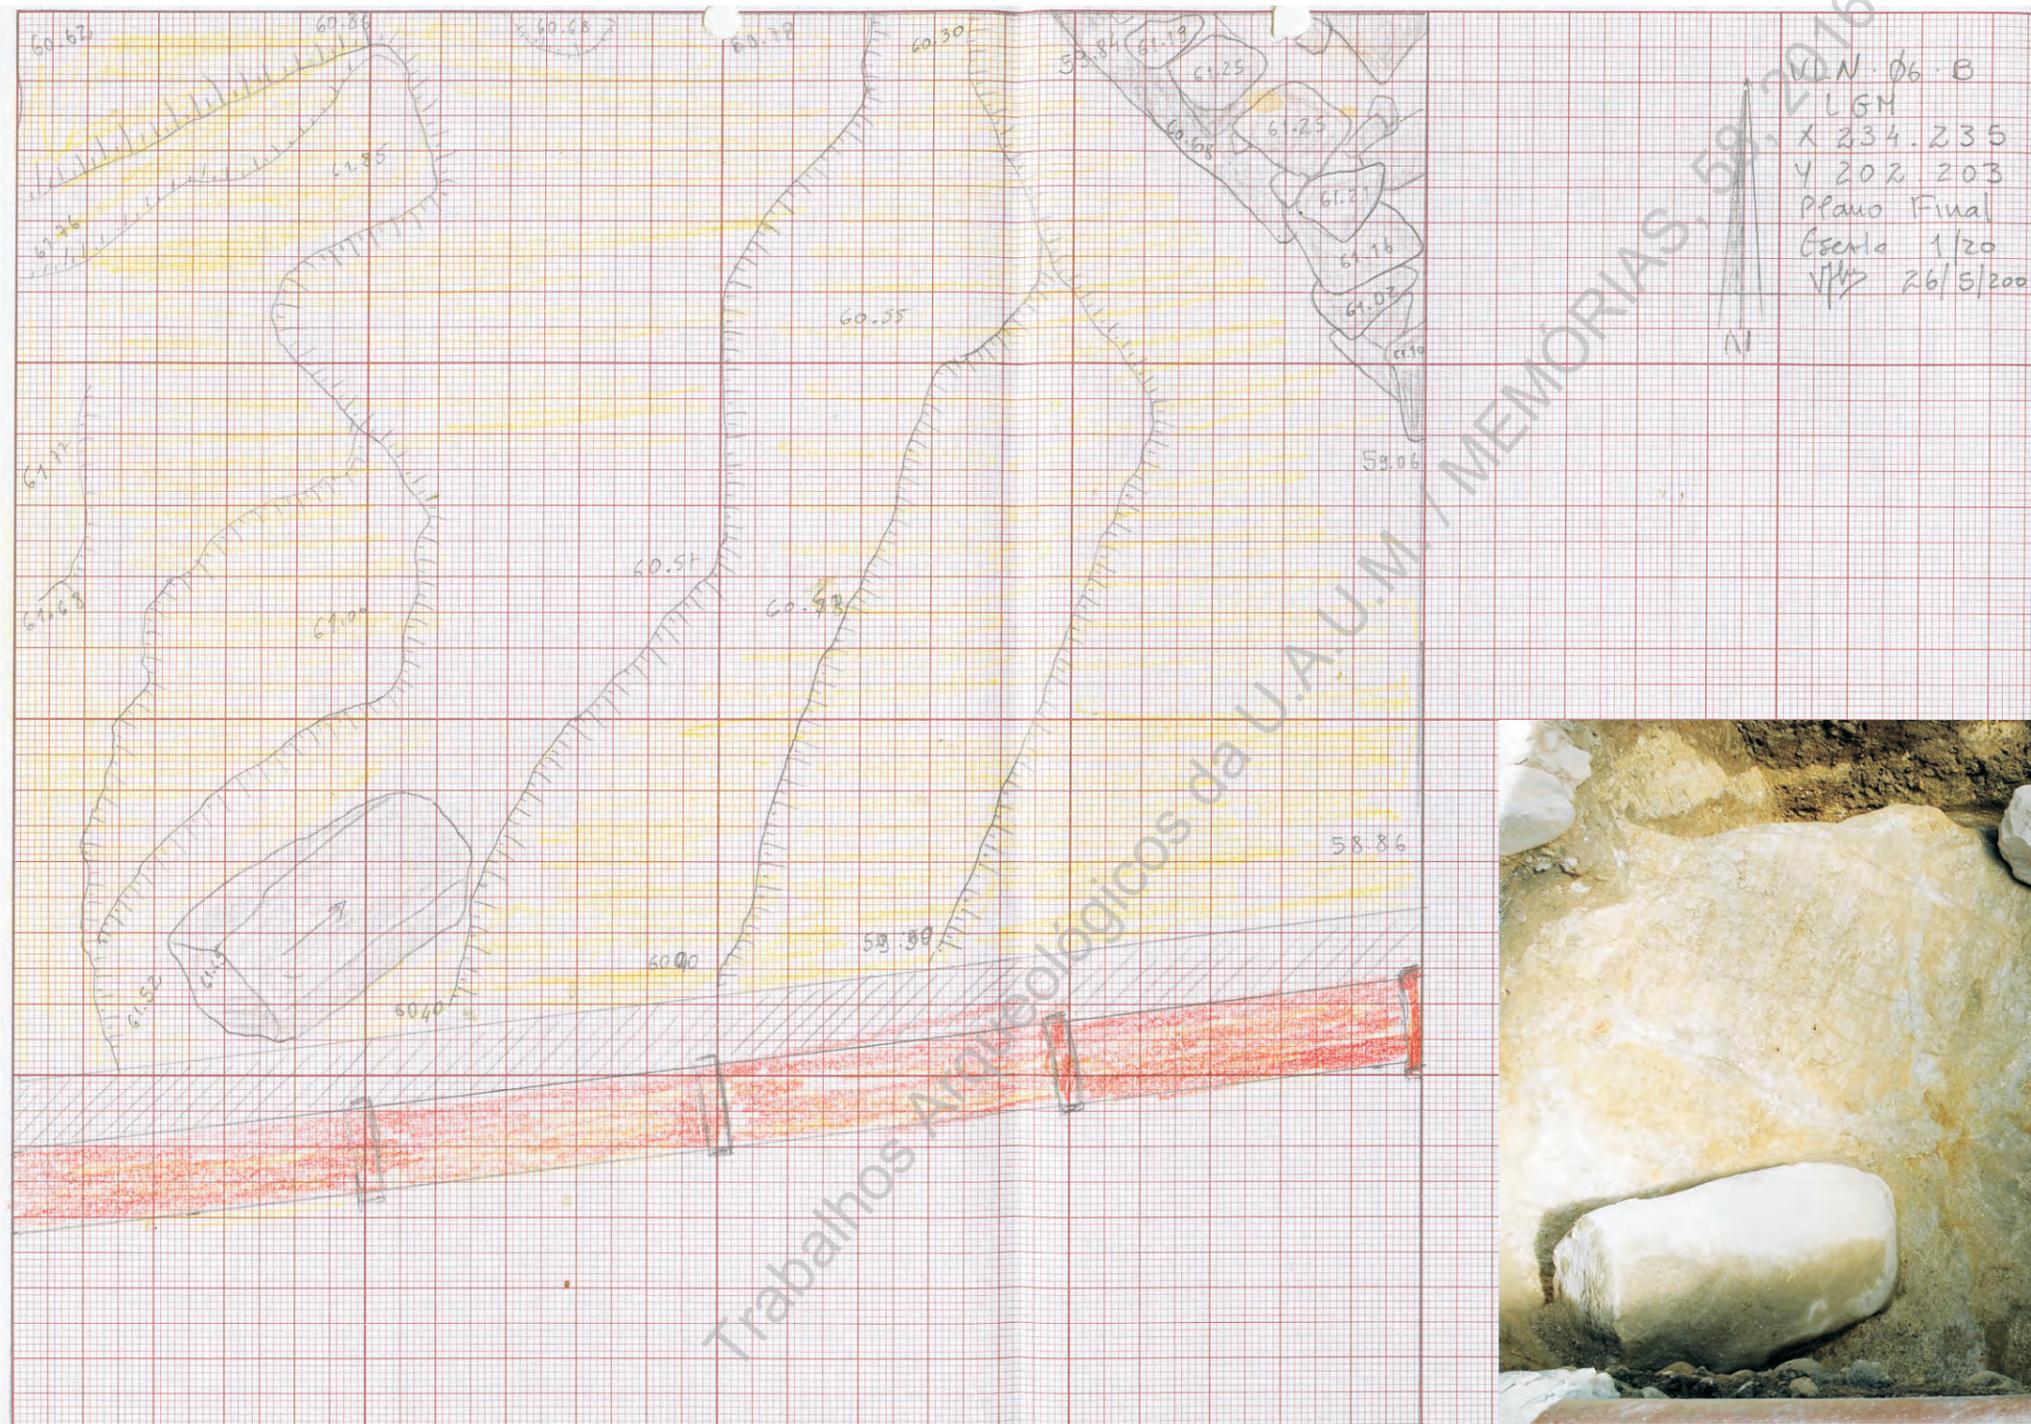
VLN. 06. B
 LSM
 X 234.235
 Y 202.203
 Plano Final
 Escala 1/20
 VLN 26/5/2006

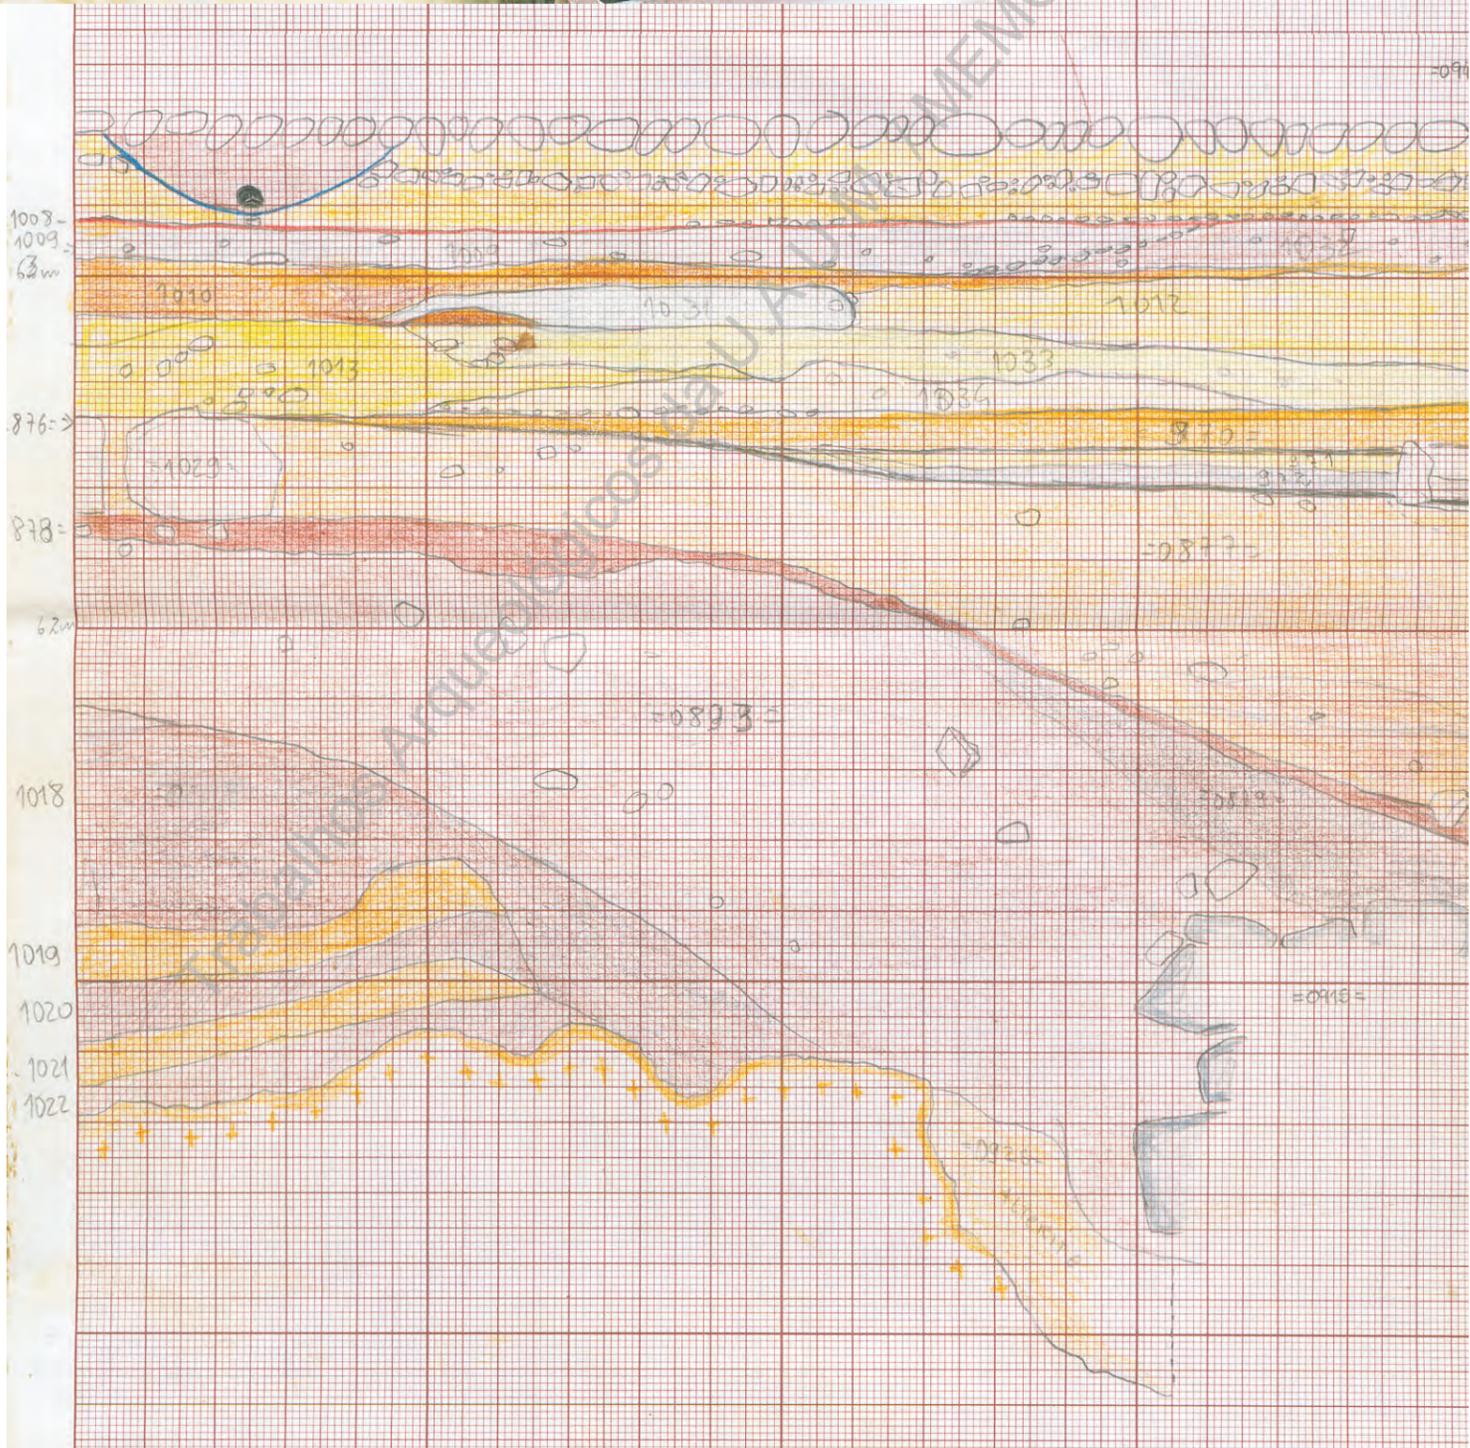
Fig. 12

VLN06 Sondagem X 234.235 / Y 202.203
 Perfil Norte

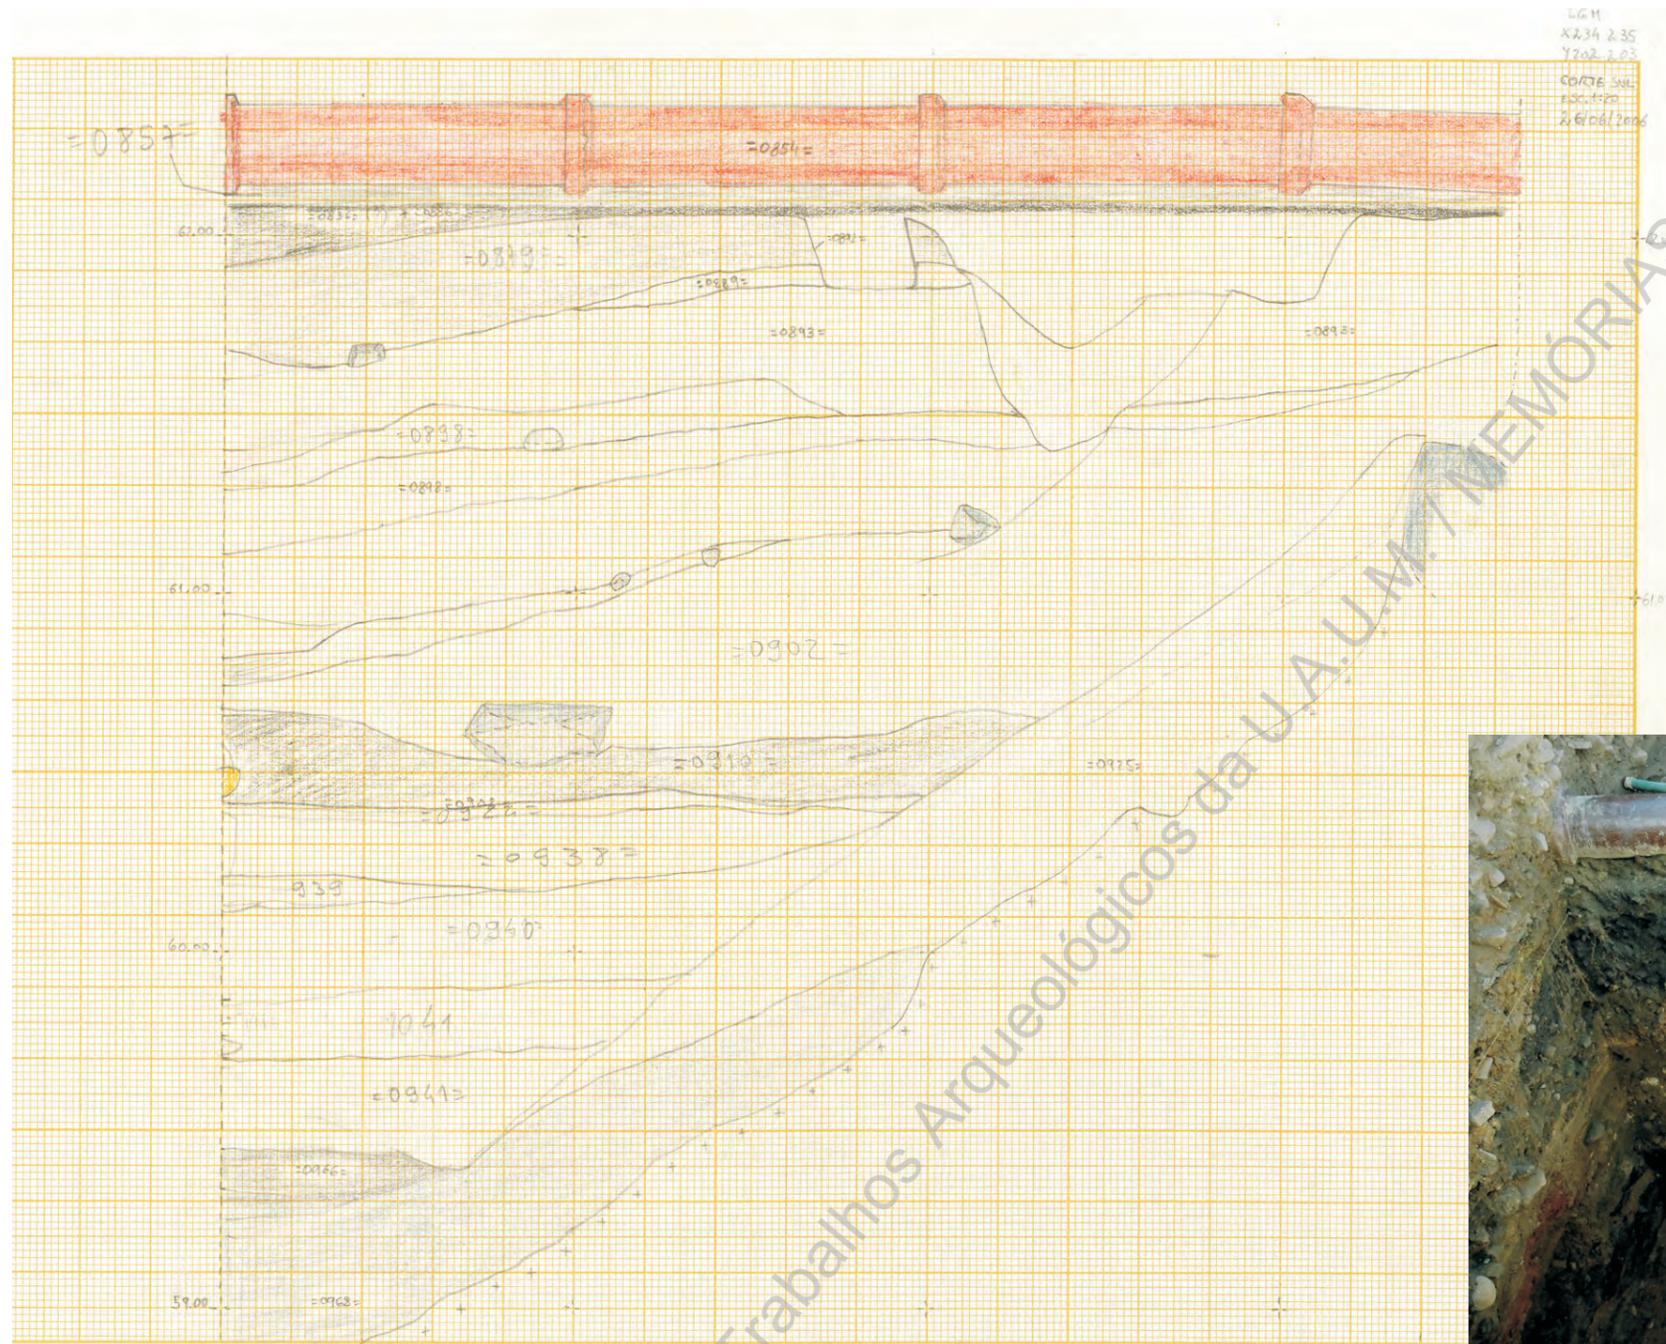
Fortaleza de Valença
 VLN06 Sondagem X 234.235 / Y 202.203
 Corte Sul

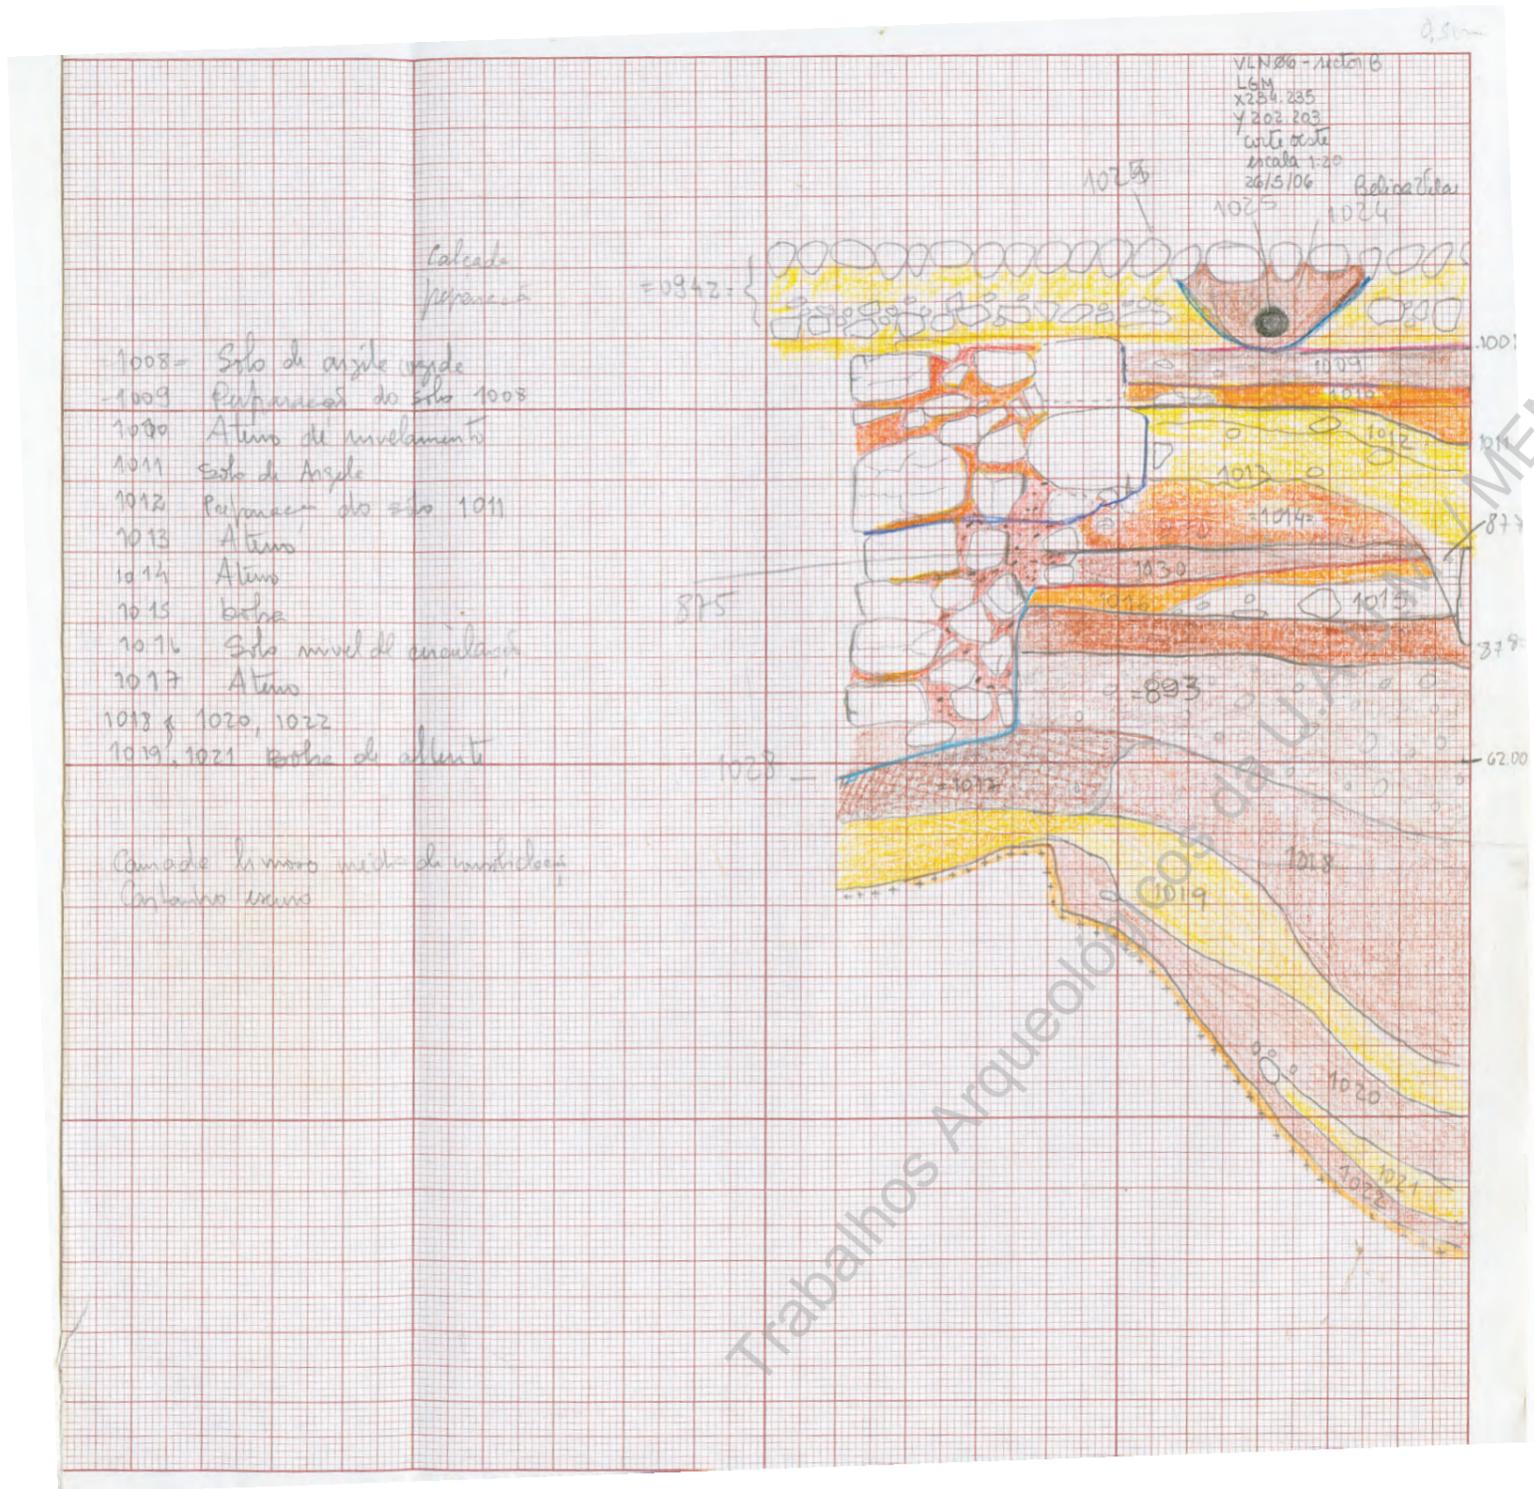
Fortaleza de Valença
 VLN06 Sondagem X 234.235 / Y 202.203
 Perfil Oeste
