FORTALEZA DE VALENÇA

“Projecto de Requalificação Urbana do Centro Histórico de Valença”

Trabalhos Arqueológicos

RELATÓRIOS DE PROGRESSO

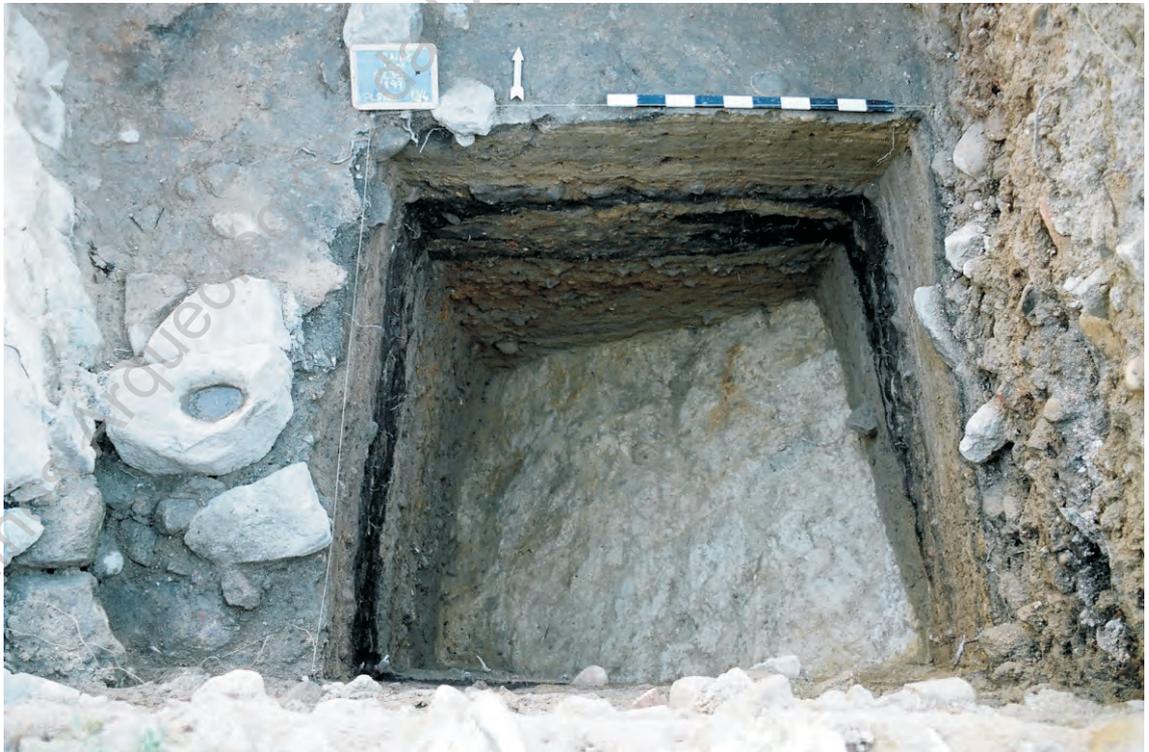
UAUM
 2006
 Fig. 16

Fortaleza de Valença
 VLN06 Sondagem X 235 / Y 199
 Plano final

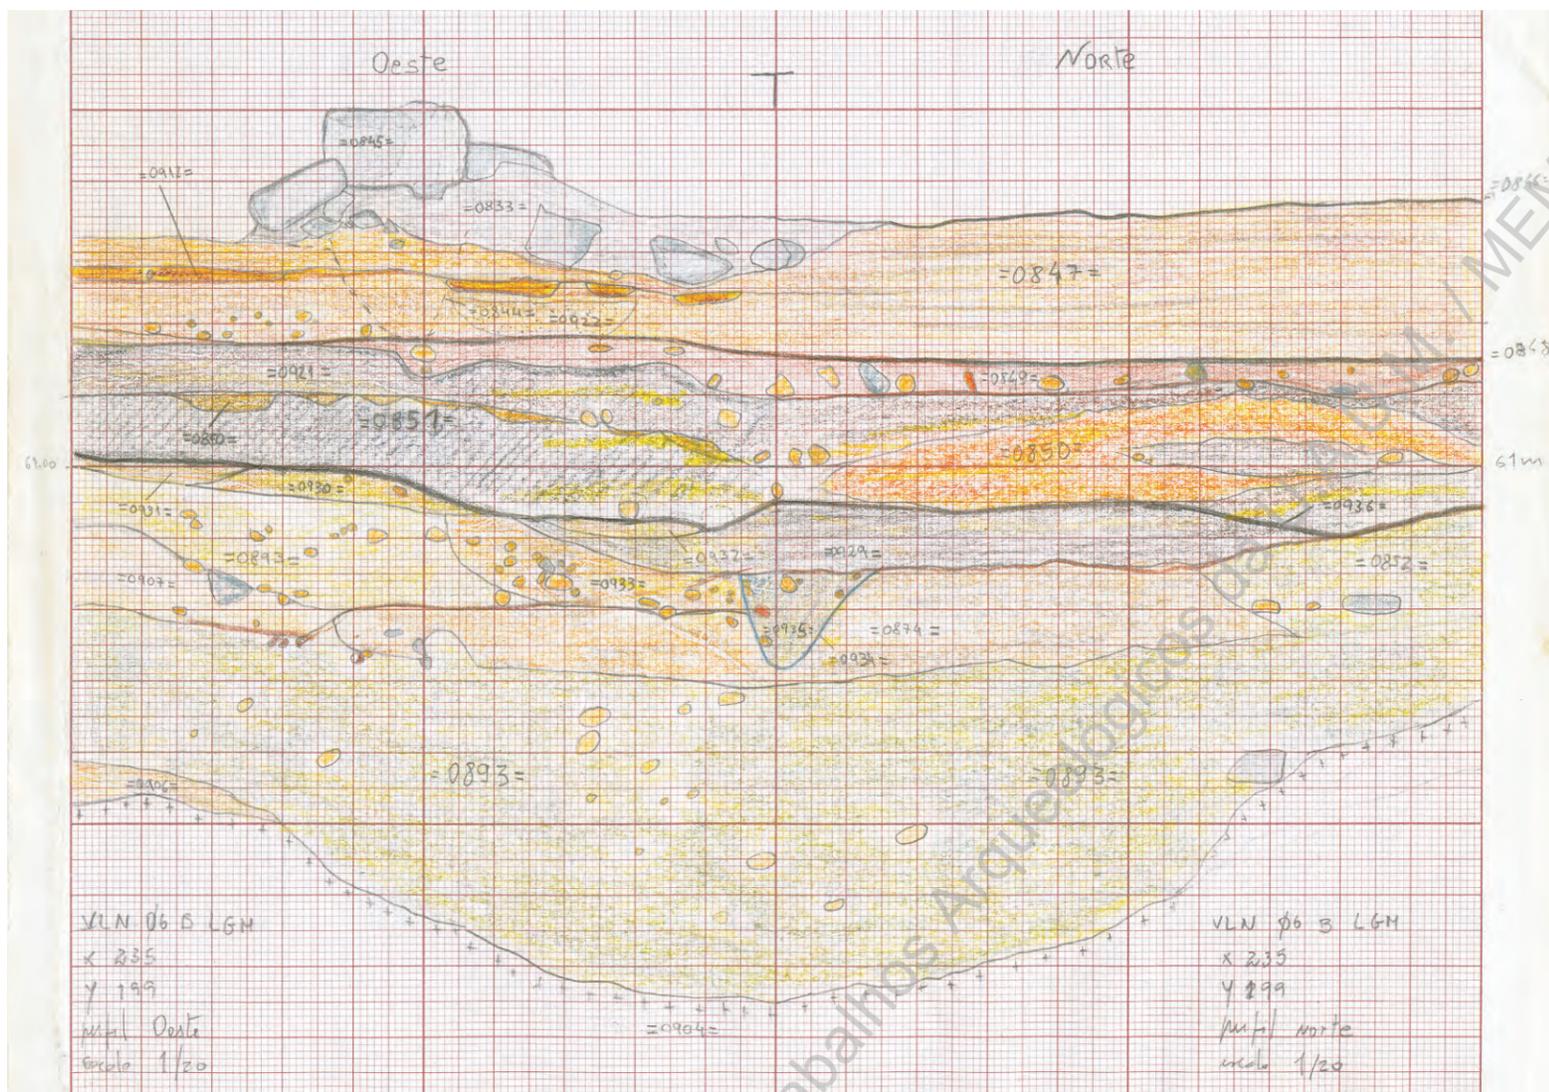
VLN06 Sondagem X 235 / Y 199
Cortes Norte e Oeste
