10º Congresso Nacional  
de Mecânica Experimental

# CARACTERIZAÇÃO DE PAREDES DE PEDRA DE JUNTA SECA A AÇÕES PARA FORA DO PLANO

## CHARACTERIZATION OF DRY STONE WALLS TO OUT-OF-PLANE ACTIONS

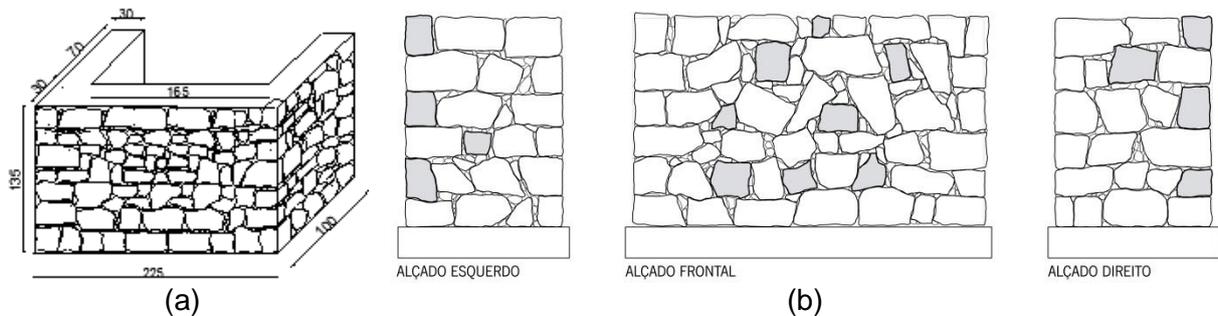
Fig. 1 – Configuração da parede: (a) geometria da parede (cm); (b) alçados

Na sequência de um levantamento efetuado no vale do rio Tua de construções da arquitetura vernácula (Martins et al., 2013), decidiu-se efetuar a caracterização experimental de paredes de alvenaria de fachada de granito representativas de grande número de construções tradicionais na zona norte e dentro de Portugal. Numa primeira fase, pretende-se avaliar o comportamento de fachadas a ações perpendiculares ao plano, dado que estas apresentam uma maior vulnerabilidade a este tipo de ação induzida por exemplo por sismos. Na Figura 1 apresenta-se a geometria e a configuração da parede definida para a campanha experimental. Dado que se pretende simular o comportamento de uma fachada para fora do plano, decidiu-se considerar as paredes transversais para representar as ligações das fachadas às paredes perpendiculares, sendo por isso adotada a forma de U. A parede a ensaiar é de pano duplo e o aparelho da alvenaria em alçado é irregular sem argamassa de ligação entre as pedras, podendo considerar-se a alvenaria irregular de junta seca. As dimensões da parede para ensaio foram definidas com base numa parede de um edifício protótipo em que as fachadas têm em média 4.5m de comprimento, 2.6m de altura e 0.6m de espessura. A relação entre a altura e comprimento da parede frontal é de 0.6. O modelo experimental foi definido com redução das dimensões reais da parede para metade, assumindo a realização dos ensaios em paredes à escala reduzida de 1 para 2, ver Figura

1a. As paredes transversais têm um comprimento de 0.7m a partir da parede frontal, tendo em conta que a rotura do conjunto não deverá envolver o destacamento da fachada em relação às paredes transversais ao linhas de rotura a 45°.

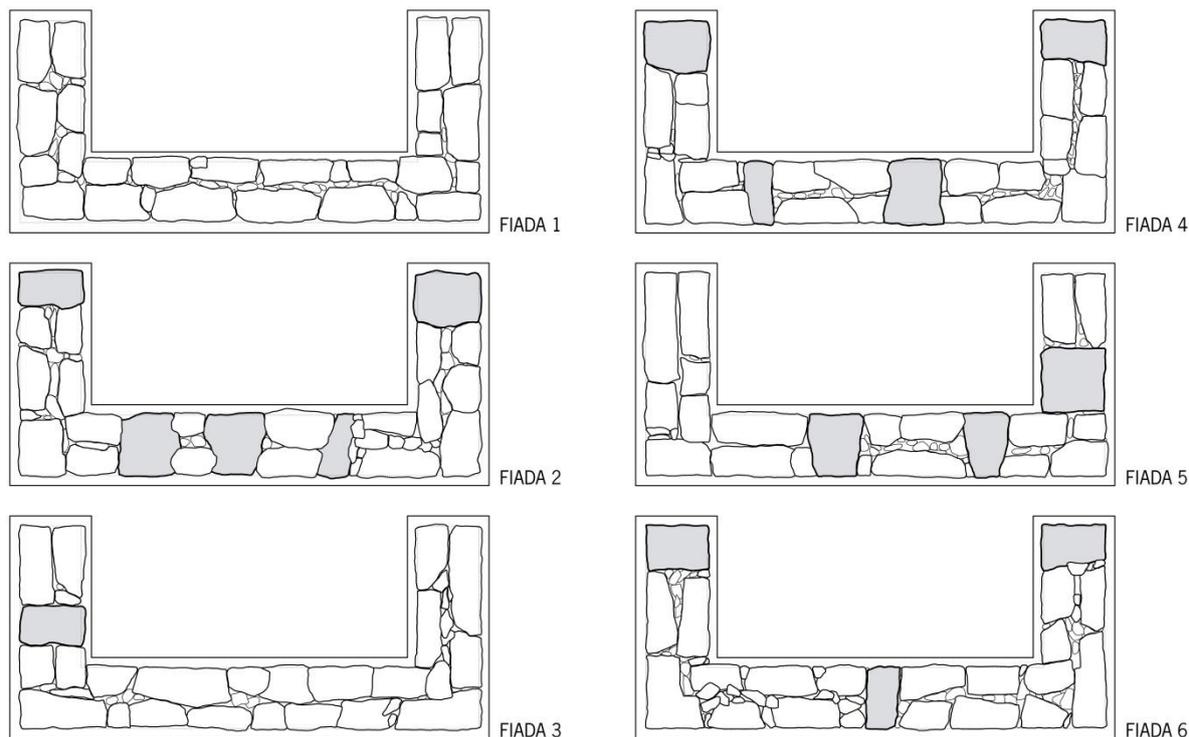
**Fig. 2 – Levantamento geométrico das várias fiadas da parede**

Assumindo que a capacidade resistente para fora do plano das paredes de alvenaria é altamente dependente da sua morfologia e da técnica de assentamento da pedra, foi tida em consideração a adequada ligação dos panos da parede através da colocação de pedras travadoras cuja comprimento é igual à espessura da parede. A distribuição das pedras travadoras em cada nível de assentamento indica-se na Figura 2. De acordo com Swain (1972) para se ligar a parede transversal, deve haver um número considerável de pedras travadoras que se prolongam a partir da frente para trás nas paredes finas e a partir do exterior para o interior nas paredes espessas. Este autor sugere uma percentagem de pedras travadoras não inferior a 20% da área da parede. Através da análise da Figura 2, verifica-se ainda que a ligação da parede frontal às paredes transversais é melhor na parede transversal esquerda, uma vez que foi possível colocar pedras com comprimento superior à espessura da parede de forma alternada entre níveis de assentamento. No cunhal direito, o travamento não é tão efetivo, dado que não existe pedra travadoras com comprimento suficiente que permitam uma boa ligação entre a parede frontal e a parede transversal esquerda. Esta falta de travamento é particularmente visível nas fiadas 1, 4 e 5, ver Figura 2. Neste caso o assentamento das pedras define uma junta aproximadamente vertical próxima ao canto da parede (ligação fraca), visível também no alçado direito da parede transversal (Figura 1b). A **Error! Reference source not found.** resume o número e percentagem de pedras travadoras no provete de alvenaria, bem como a distância vertical e horizontal entre as pedras travadoras. A partir da análise dos valores apresentados na **Error! Reference source not found.** constata-se que a parede (frontal e transversais) apresenta uma percentagem de pedras travadoras inferior a 20% que é o valor mínimo recomendado por Swain (1972). A Fig. 3 apresenta algumas fases da construção da parede e o aspeto final da paredes de alvenaria de pedra de junta seca.

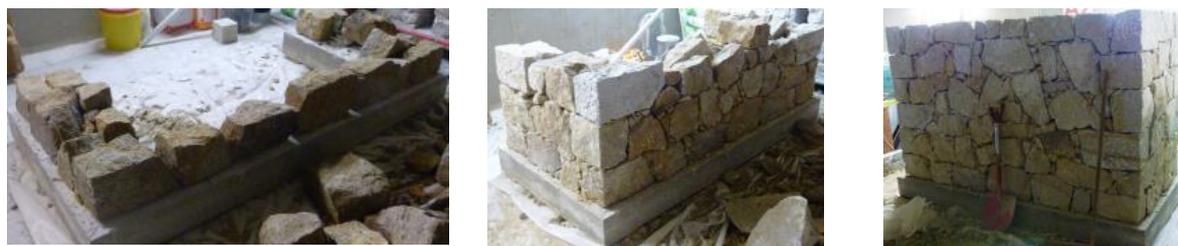
**Fig. 3 – Fases de construção e aspeto final da parede de alvenaria de pedra**

A construção da parede foi feita por um pedreiro, utilizando blocos de pedra de granito provenientes de uma pedreira localizada no Norte de Portugal. As paredes foram construídas sobre uma viga de fundação em betão armado com 20cm de espessura. O topo superior das paredes foi regularizado com uma argamassa de cal com 2cm de espessura.

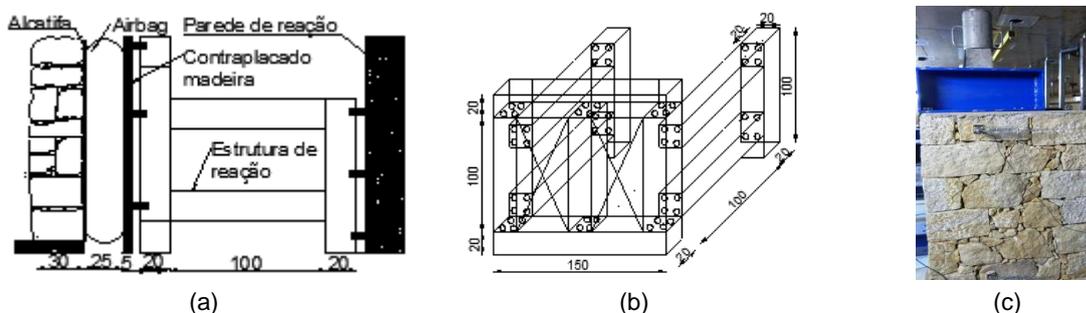
**Fig. 4 – Configuração do ensaio para fora do plano (dimensões em cm): (a) esquema do ensaio em perfil; (b) estrutura com perfis metálicos HEB200; (c) aplicação da carga vertical nas paredes transversais**

O ensaio para fora do plano realizado na parede frontal foi efetuado considerando uma distribuição de carga aproximadamente uniforme na superfície da parede. Para este feito foi aplicado na superfície anterior da parede frontal um airbag de nylon com uma área de 150cm de largura por 140cm de altura, ver Fig.4a. Entre o airbag e a parede de reação do laboratório, foi colocada uma estrutura constituída por um conjunto de perfis HEB200 aparafusados. A parte frontal da estrutura foi reforçada com tirantes metálicos para aumentar a rigidez e possibilitar a ligação de uma lâmina de contraplacado protetor de madeira com 5cm de espessura para servir de base ao airbag, ver Fig.4b. A estrutura de aço está posteriormente ligada à parede de reação do laboratório através de pernos metálicos. Com o objetivo de medir a força aplicada pelo airbag à parede de alvenaria, foram colocadas 4 células de carga entre os perfis metálicos verticais e a parede de reação no alinhamento dos perfis horizontais, ver Fig. 4b.

No topo superior de cada parede transversal foi colocado um perfil metálico HEB300 para a aplicação uniforme da carga vertical (Fig. 4c), que foi aplicada através de um atuador colocado entre o perfil metálico e a laje de reação. Desta forma, para reproduzir uma carga vertical decorrente do peso próprio da cobertura de uma casa tradicional (telhado com ripado em madeira coberto com colmo ou telhas de barro em canudo) foi aplicada uma carga vertical nas paredes transversais de 10KN, correspondente a uma tensão de aproximadamente 0.05MPa. O controlo do ensaio foi efetuado com base no deslocamento medido na proximidade do topo da parede a meio vão (Fig 5). A escolha deste deslocamento foi efetuada com base na hipótese deste ponto apresentar o valor máximo de deslocamento. Os deslocamentos da parede foram registados através de 22 transdutores de deslocamento (LVDT) colocados em diferentes pedras da parede frontal para definir de forma aproximada a deformação da parede (**Error! Reference source not found.**).

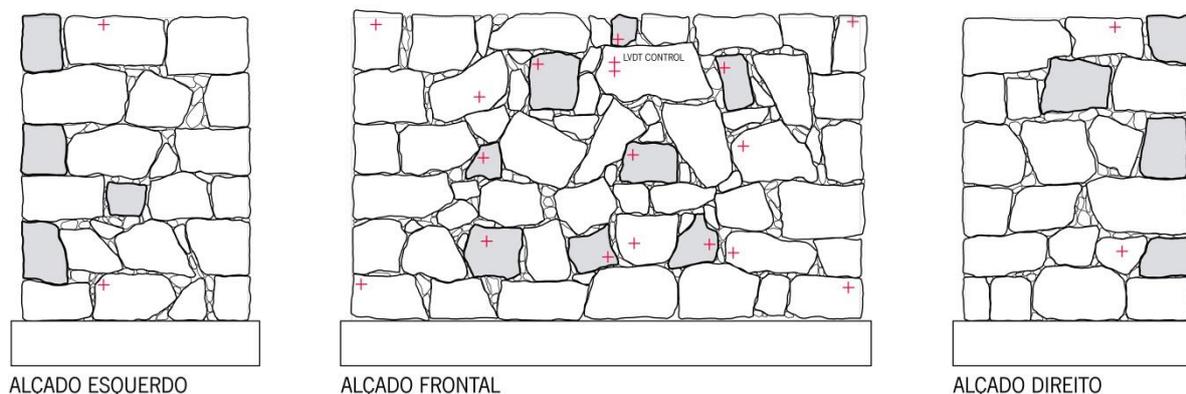
**Fig. 5 – Posicionamento dos LVDTs: (a) parede transversal esquerda (2 LVDTs); (b) parede frontal (18 LVDTs); (c) parede transversal direita (2 LVDTs)**

Neste posicionamento houve o cuidado de definir na medida do possível 3 alinhamentos verticais e três níveis horizontais perfazendo no total 9 pontos, tendo em atenção a monitorização das paredes travadoras com o objetivo de medir deslocamento globais da parede e não apenas possíveis deslocamentos do pano exterior. Adicionalmente, foram medidos os deslocamentos na base e topo da parede frontal no alinhamento das paredes transversais para monitorizar possíveis destacamentos da parede frontal. Os LVDTs foram fixados a perfis tubulares colocados entre os pavimentos do laboratório, ver Fig. 6.

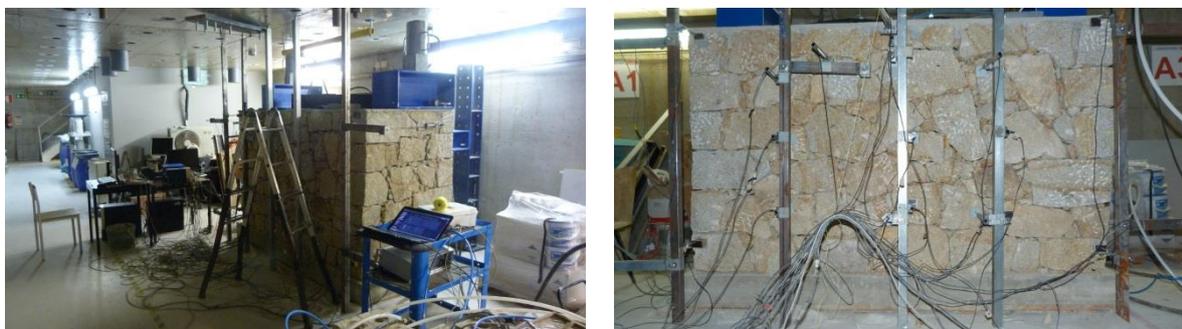
**Fig. 6 – Setup do ensaio e posicionamento dos LVDTs**

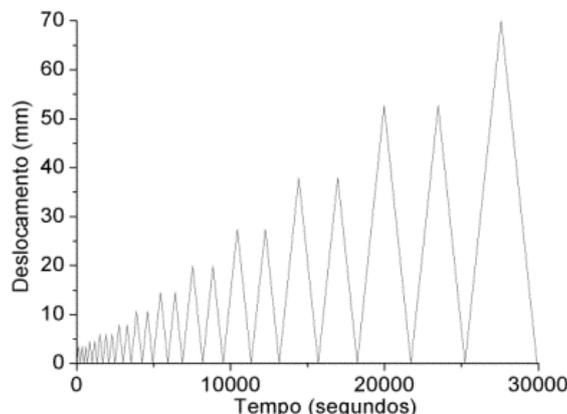
Fig. 7 – Lei de carregamento

A lei de carregamento foi definida através da definição de uma lei de deslocamento no transdutor de deslocamento de controlo de acordo com o diagrama indicado na Fig. 7. Neste sentido, foram aplicados três ciclos iniciais de 3.5mm para analisar o comportamento linear elástico e posteriormente foram definidos ciclos de carregamento com incrementos de 1.4 relativamente ao valor do carregamento anterior. O deslocamento horizontal máximo aplicado foi de 70mm (Fig. 7). A execução do ensaio para fora do plano foi feita através de um software LabView, que controla a pressão e a descompressão do airbag em função da

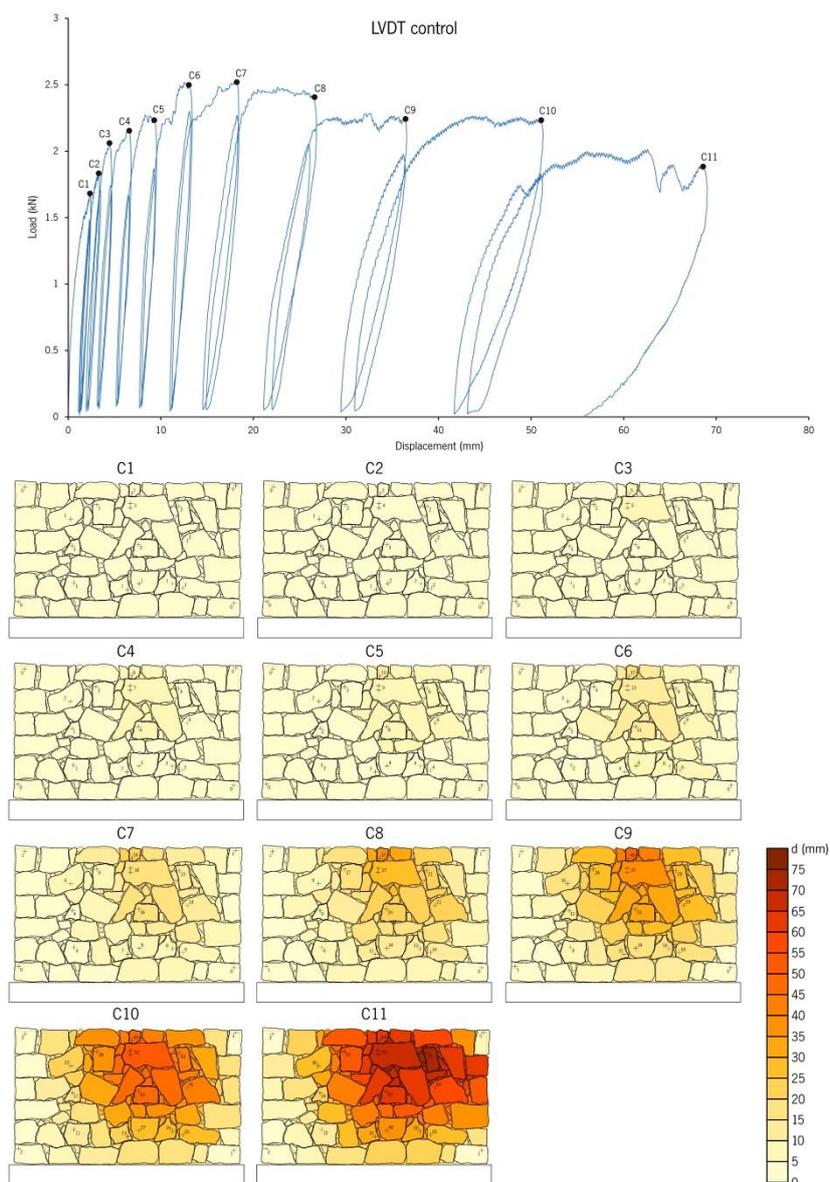
**Fig. 8 – Diagrama força-deslocamento e evolução da deformação da parede**

O diagrama força-deslocamento apresentado na **Error! Reference source not found.** demonstra que a parede apresenta uma resistência relativamente reduzida mas uma capacidade de deformação razoável (aproximadamente 70mm). Devido à deformação considerável da parede e abertura do cunhal direito, decidiu-se terminar o ensaio para este nível de deslocamento. O drift lateral correspondente a este deslocamento é de aproximadamente 5.1%. O drift correspondente ao regime elástico foi de 0.6% em regime elástico (até ao aparecimento da primeira fenda). A parede apresenta deformações plásticas crescentes, uma vez que apenas uma pequena percentagem de deformação é recuperada durante a descarga. Este padrão de deformação indica que o deslocamento da parede se desenvolve por deslizamento das pedras, que cresce sucessivamente, e que se deve à ausência de argamassa na ligação das pedras. Este fator justifica também uma acentuada não linearidade no regime de pré-pico até à força máxima de 2.5kN. Verifica-se ainda que a parede apresenta uma degradação de rigidez desde o início do carregamento, sendo mais evidente após a carga máxima, o que deverá estar relacionada com o maior nível de dano que se desenvolve na parede, como se mostra na Fig. 8. A reduzida resistência da parede para ações fora do plano demonstra a sua vulnerabilidade para este tipo de ação. Para além da parede ser de junta seca, e por isso se esperar valores reduzidos de resistência, verifica-se que não existe sobreposição das pedras de cada um dos panos da parede, sendo a

ligação entre ambos feita através das pedras travadoras. Adicionalmente, verifica-se que o deficiente travamento no cunhal direito acaba por condicionar a deformação da parede, como se pode verificar através da evolução sequencial da deformação da parede apresentada na Fig. 8. De facto, a deformação da parede é condicionada pelas condições de fronteira (bordo livre superior) e pelas ligações às paredes transversais (ligação direita deficiente).

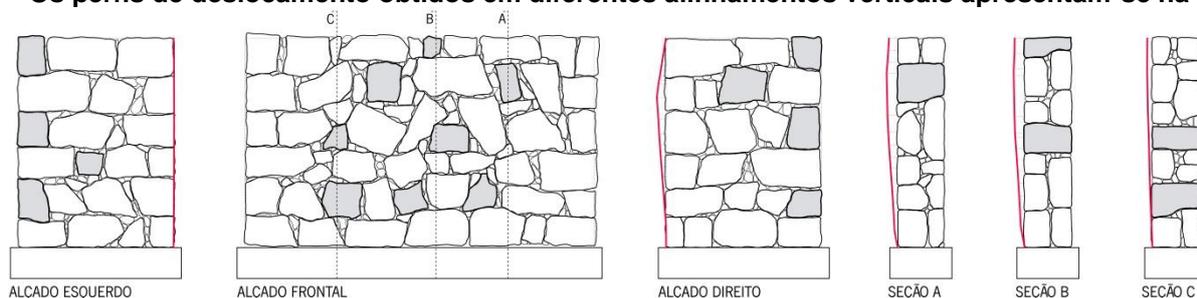
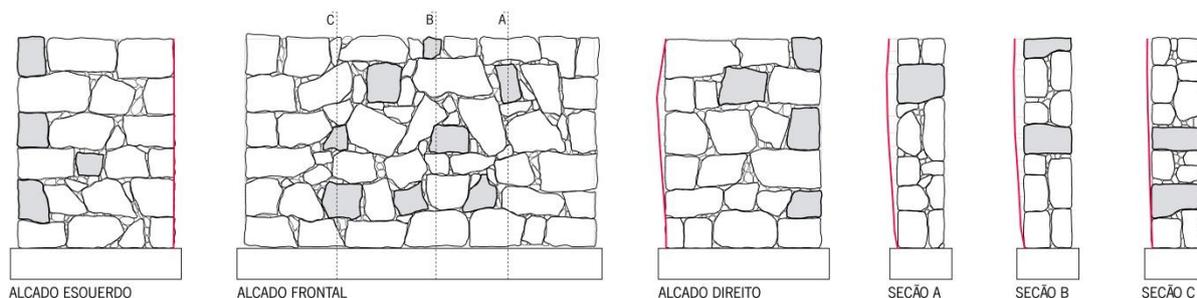
**Fig. 9 – Perfis de deslocamento em altura fora do plano na parede frontal e das paredes laterais**

Fig. 9. Dos resultados experimentais obtidos, verificou-se que a parede se deformou de modo ligeiramente assimétrico para deslocamentos impostos pequenos, mas a assimetria aumentou para deslocamentos impostos crescentes. Esta deformação foi condicionada pela ligação da parede frontal às paredes transversais. O maior deslocamento da parede para fora do plano (aproximadamente 70mm) ocorreu a meio vão e no canto direito da parede, como resultado travamento do cunhal ser deficiente. O destacamento da prede frontal relativamente à parede transversal direita observa-se também pelo perfil de deslocamentos medido na direção da parede transversal. Confirma-se que a parede esquerda praticamente não apresentou deslocamentos horizontais, ao contrário da parede transversal esquerda que apresenta deslocamentos originados pelo desligamento com a parede frontal.

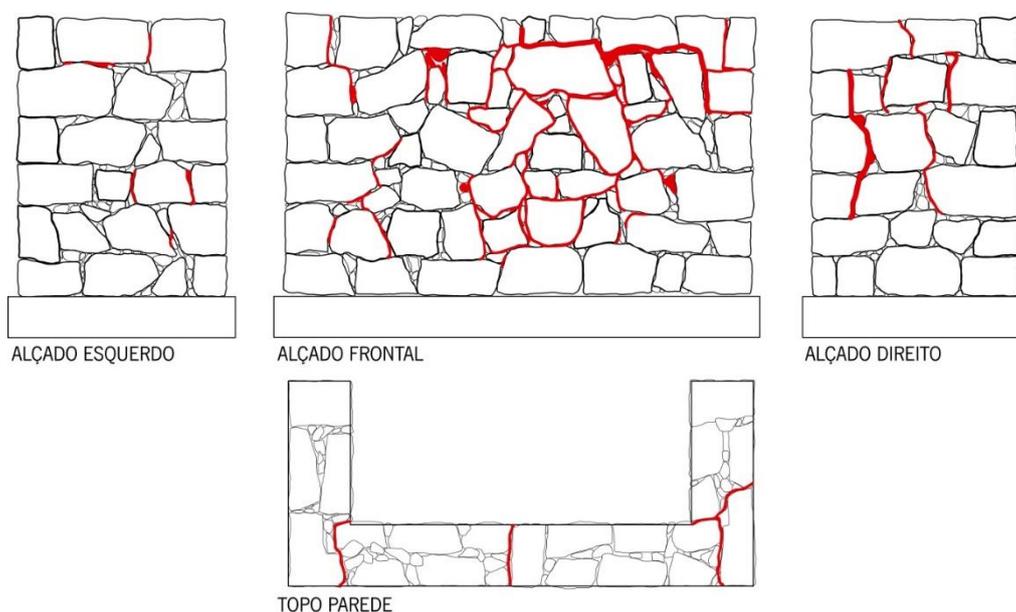
**Fig. 10 – Padrão de fendilhação na parede**

Em termos gerais, a parede frontal apresenta um padrão de fendilhação típico de um comportamento governado pelo movimento para fora do plano (**Error! Reference source not found.**). Foi observada a abertura de três fendas verticais ao longo das juntas das pedras: (1) no topo superior a meio vão da parede ao longo da pedra travadora; (2) na zona dos cunhais na interseção da parede frontal com as paredes transversais (**Error! Reference source not found.**). Estas fendas verticais são seguidas pela abertura de uma fenda horizontal a partir da qual o deslocamento entre as juntas das pedras é mais pronunciado. O maior dano da parede situa-se na metade direita da mesma, devido à ligação deficiente com a parede ortogonal correspondente. Verificou-se também o desprendimento de pequenos fragmentos de pedra com função de calçamento e de

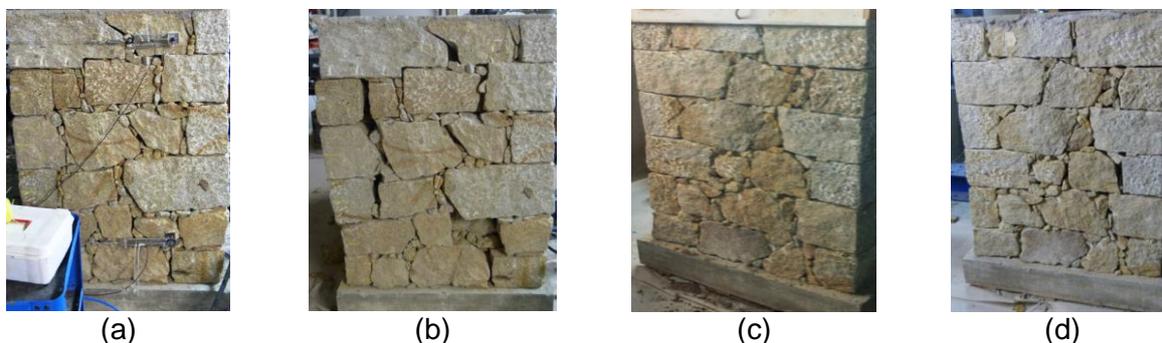
**Fig. 11 – (a) Parede lateral direita antes do ensaio; (b) padrão de fendilhação após o ensaio fora do plano; (c) parede lateral esquerda antes do ensaio; (d) padrão de fendilhação após o ensaio fora do plano**

preenchimentos das juntas, e algumas pedras do pano exterior acabaram por cair criando vazios na parede na fase final do ensaio. Nas paredes transversais foi observado um maior dano na parede lateral direita (Fig. 11), em correspondência com a maior deformação registada. Esta parede apresenta três fendas verticais acentuadas e conseqüentemente fendas horizontais ao longo da interface das pedras. Estas fendas justificam-se pela ligação deficiente com a parede frontal, com um alinhamento vertical das juntas das pedras, sem interrupção (Fig. 11), promovendo o destacamento do cunhal como se pode observar na Fig. 11,c. Na parede transversal esquerda (Fig. 11c,d) o dano é pouco visível, sendo apenas observadas duas pequenas fendas verticais (Fig. 11d), o que resulta da boa ligação entre as paredes frontal e transversal esquerda.
