EXAMEN ICONOGRÁFICO E ICONOLÓGICO Y DETECCIÓN DE ESTADO Y CONSERVACIÓN DE LOS VITRALES DE LA IGLESIA DE NUESTRA SEÑORA DE LA PIEDAD

Ficha para el relevamiento del estado de vitrales

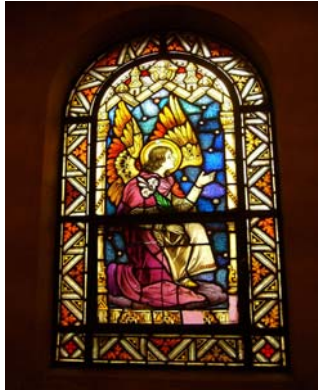
- **Autor:** desconocido.
- **Título:** sin título.
- **Tema:** “Ángel con vara de azucenas”, que junto a otro vitral similar (pero con un ángel enfrentado a éste), y un tercero con cáliz, acompañan a los demás vitrales de la sacristía que desarrollan pasajes de la pasión de Cristo.
- **Fecha de realización:** Por la placa existente en el templo y constancia en el *Boletín Eclesiástico*, Año XXIX, 1927, pp. 115-116, con crónica de la bendición del templo, se estima que los vitrales fueron realizados entre 1926 y 1927.
- **Dimensiones:**

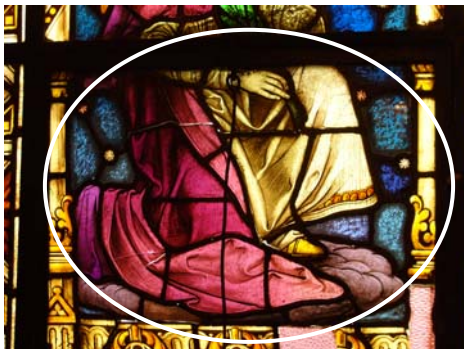
Corte longitudinal

- Debilitamiento de la vidriera, debido al desgaste de los materiales que lo componen, por el paso del tiempo.
- Importante deformación (“combado”), localizada en el panel inferior.

- Deterioro de los perfiles de plomo.
- La masilla que asegura los vidrios a la red de plomos está en parte pulverizada.
- Vidrios rajados, desencajados y otros faltantes, reemplazados por vidrios de color pleno (no pintados como los originales), sujetos a la estructura de plomo con adhesivo siliconado. No obstante, por la ubicación la ubicación de éstos (guarda perimetral), no se impide la lectura de la composición.
- Suciedad acumulada y hongos adheridos al conjunto.
- En cuanto al marco de hierro que lo sustenta, presenta vestigios de oxidación, sin deformaciones sustanciales que impidan su función.

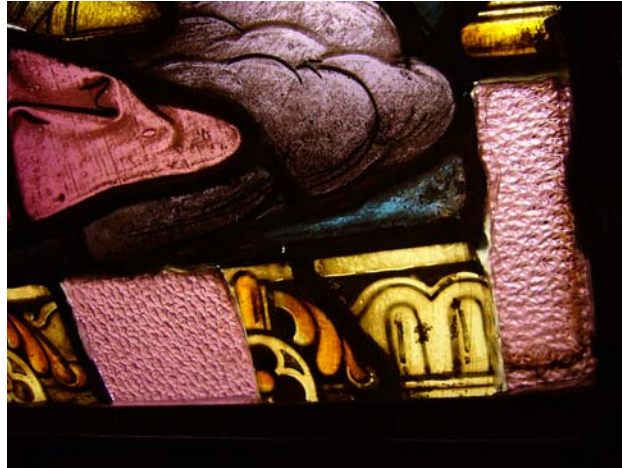
- **Motivo:** Rotura y faltante de piezas.
- **Fecha:** -
- **Restaurador:** -
- **Tareas realizadas:** Colocación de plomo de restauración y reemplazo de las piezas faltantes.
- **Técnica empleada:** -
- **Procedimiento:**

- Colocación de plomo de restauración (perfiles que se colocan en rajaduras de vidrios a fin de recomponer la pieza dañada): se ha realizado haciendo encajar ambas partes de la pieza dañada en el perfil de plomo, como en el armado original del vitral.

- Reemplazo de las piezas faltantes: no se ha desarmado el vitral. Se ha abierto el perfil de plomo para insertar el vidrio reemplazante. Luego se ha vuelto a cerrar el plomo y se han fijado perimetralmente las piezas con adhesivo siliconado transparente.
