XXXIV Encuentro Arquisur.  
XIX Congreso: “CIUDADES VULNERABLES. Proyecto o incertidumbre ”

**LOS EQUIPAMIENTOS SOCIALES EN LA PERIFERIA DE CORDOBA.  
ANALISIS ARQUITECTONICO-CONSTRUCTIVO  
CRITERIOS PARA SU DISEÑO**

#### CASO: 1 E. ESCUELA TENIENTE GENERAL PABLO RICCHIERI. B°Villa Bustos.

### CASO: 1 S.CENTRO DE ATENCION PRIMARIA DE LA SALUD N° 10. B° Colonia Lola.

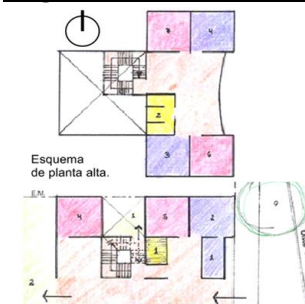
Fig. 4 Esquema planta de organización funcional

\*Esquema funcional: tipo "b", estructurado a partir de un espacio troncal (distribuidor) destinado a circulaciones y áreas de espera, permite la comunicación: cabina de recepción y locales destinados a consultorios y servicios.

-Ingreso, circulación horizontal y vertical y áreas de espera (incluidas en áreas de circulación): 113 m<sup>2</sup>. [Color naranja].

-Social: salas de atención (consultorios): 112 m<sup>2</sup>. [Color rosa].

-Privado: cabina de recepción, administración, sala de reuniones y farmacia: 54 m<sup>2</sup>. [Color azul].

- Servicios: sanitarios: (25 m<sup>2</sup>), sala de máquinas/depósito (4 m<sup>2</sup>) y patio de servicio (16 m<sup>2</sup>): 45 m<sup>2</sup>. [Color amarillo].  
 - Espacio Verde: 787,5 m<sup>2</sup>.

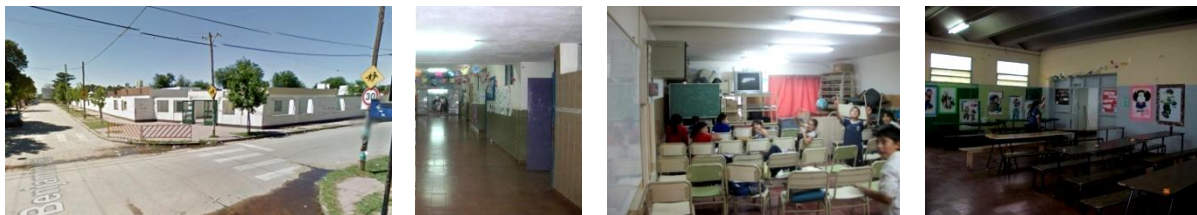
Fig. 5 – Caso 1E- Escuela Teniente Gral. Pablo Ricchieri- Barrio Villa Bustos

**Aspectos constructivos: Estructuras:** Se diferencian dos sistemas: 1°) En área pedagógica: sistema tradicional de muros portantes de ladrillo común (esp= 0,30m.) y techo de losas alivianadas de viguetas prefabricadas de H°A° y bovedillas cerámicas. 2°) En comedor y cocina: sistema independiente de piezas prefabricadas de H°A° pretensado en muros y techos. Las estructuras resistentes de los edificios escolares deben ser preferentemente independientes de los muros divisorios o de los cerramientos.<sup>14</sup>

**Envoltentes y Terminaciones:** \*1°: **Envoltentes** de ladrillo común: en el exterior, a la vista con pintura blanca. En el interior, revoque a la cal con pintura y revestimiento cerámico (en circulaciones hasta 1,20 m de altura y en baños hasta 2 m). 2°: **Placas de envoltente:** terminación de pintura, y revestimiento cerámico en cocina (hasta 2 m).

No cumple con la altura mínima de revestimiento en baños y circulaciones.<sup>15</sup> \***Pisos y zócalos:** de mosaico granítico. \***Aberturas:** de carpinterías metálicas con paños fijos y móviles de vidrios simples de 4 mm. No poseen sistemas de protección solar. No cumplen con estanqueidad al aguay coeficiente de transmisión de calor.<sup>16</sup>

**Instalaciones:** Conserva las originales, que no soportan el consumo actual. Cuenta con luz eléctrica, agua corriente, red de gas, sistema de desagües pluviales y red telefónica. Sistema de desagüe cloacal de tipo estático con cámara séptica y pozo absorbente localizado en vereda. Las instalaciones de gas, externas, a la vista. Por Normativa deben embutirse.<sup>17</sup>

**Higiene y seguridad:** \*Circulaciones horizontales de 3,5 m de ancho: cumplen con la norma, que exige min 1,20 m. más 0,20 m. por cada aula. No hay rampas.

\*Puertas de salida al exterior de ancho 1,75 m (principal) y 1,40m (comedor), no abren hacia afuera, no tienen barra anti pánico: no cumplen con ancho mínimo de Normativa (1,80m.). \*Puertas de aulas de ancho 1,40m y apertura hacia afuera: cumple con la Normativa que exige 0,90m.de ancho mínimo.<sup>18</sup>

\*Emergencia contra incendio: hay matafuegos y ruta de salida señalizada pero sin iluminación (no cumple con Normativa).<sup>19</sup>

Estado estructural edilicio: bueno. La antigüedad, la ausencia de mantenimiento (a falta de presupuesto estatal y de la cooperadora), el uso intensivo del equipamiento, y los repetidos actos vandálicos (pertenece a una zona insegura) repercuten desfavorablemente en el correcto funcionamiento de los sistemas de instalaciones, aberturas y terminaciones de envolventes. Carece de salas para usos específicos.
