Revista Brasileira de Agroecologia  
*Rev. Bras. de Agroecologia*. 4(3): 57-66 (2009)  
ISSN: 1980-9735

## **Avaliação da deterioração socioeconômica e ambiental da microbacia do córrego Saudade, afluyente do rio Uberaba**

*Socioeconomic and environmental evaluation of the deterioration of the Saudade stream microbasin, tributary of the Uberaba river*

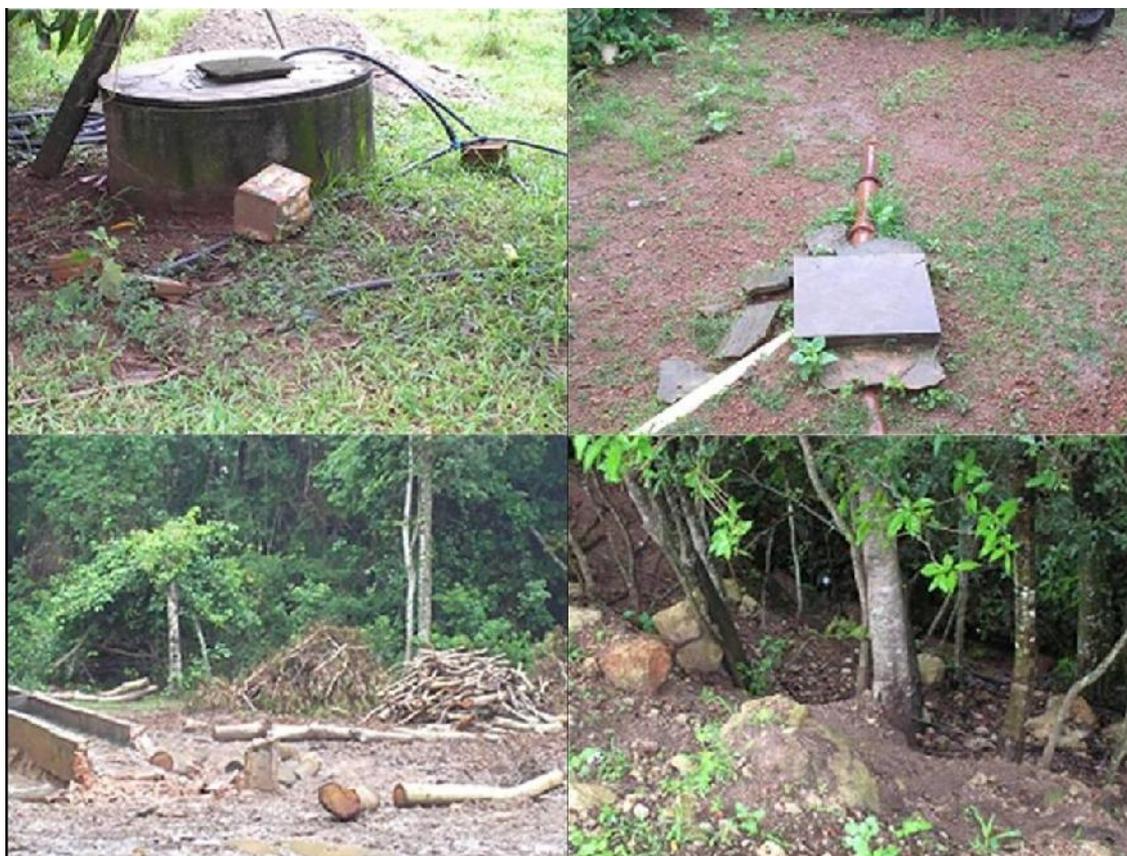
**Figura 3 – Poços freáticos para captação de água para consumo doméstico, fossas sépticas expostas, desmatamento e erosão.**

aceitável para deterioração é da ordem de 10%. Para cálculo da FS, salubridade e habitação foram os itens que mais contribuíram para este valor obtido. Na variável habitação observou-se que as casas são de alvenaria, predominando o uso do fogão de lenha. A água é extraída de poço freático (**Figura 3**). Para a variável demográfica constatou-se que os moradores são provenientes das cidades próximas, sendo que o grau de instrução do chefe da família é médio (5ª a 8ª série) e do núcleo familiar médio-baixo (1ª a 4ª série), contudo, somente os funcionários são residentes nas propriedades.

A maioria das propriedades utiliza fossa séptica distante do córrego, porém em algumas delas observasse esgoto a céu aberto. O lixo doméstico em sua maior parte é queimado, porém encontram-se embalagens de agrotóxicos jogadas na microbacia com frequência. Com relação à variável salubridade, observasse que as condições de vida são precárias nas propriedades.

Nesta propriedade arrendada observou-se que os cuidados com relação ao meio ambiente são menores, pois foram observados vários conflitos de uso da terra próximo da foz do córrego, com presença de erosões e esgoto a céu aberto,

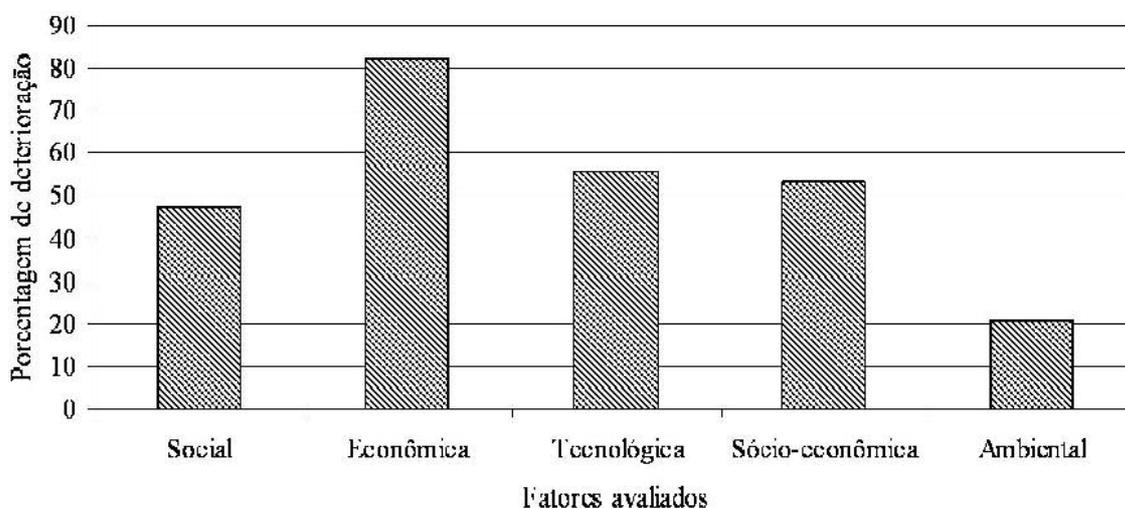
Figura 4 – Porcentagem de deterioração calculada para os fatores social, econômico, tecnológico, ambiental e socioeconômico da microbacia do córrego Saudade, em Uberaba-MG.

Comparando os índices obtidos para deterioração, pode-se destacar que o fator econômico é o mais preocupante na região da APA, devido à baixa renda do produto e a consequência deste sobre os outros índices (**Figura 4**), mesmo assim, todas as deteriorações calculadas estão longe do limite tolerável proposto por Rocha (1997). O índice obtido para FA de 20,8% não reflete a real situação da área estudada, pois a deterioração parece ser maior do que o calculado. Talvez este fato venha comprovar que a metodologia utilizada, ainda não está adequada para a nossa região, conforme também destacado por FRANCO et al. (2005) em seu estudo, onde observou valores elevados de deterioração social (62,7%), econômico (78,0%), tecnológico (62,9%) e socioeconômico (67,8%), entretanto, constatou o valor observado para deterioração ambiental (9,1%) não reflete o observado.
