**ANÁLISE DO EFEITO EM CASCATA DA PROPAGAÇÃO DA ONDA DE CHEIA  
GERADA PELO ROMPIMENTO HIPOTÉTICO DE UMA DAS BARRAGENS  
EXISTENTES NO RIO IRANI-SC**

Trabalho de Conclusão de Curso de graduação  
em Engenharia Civil da Universidade Federal de  
Santa Catarina.

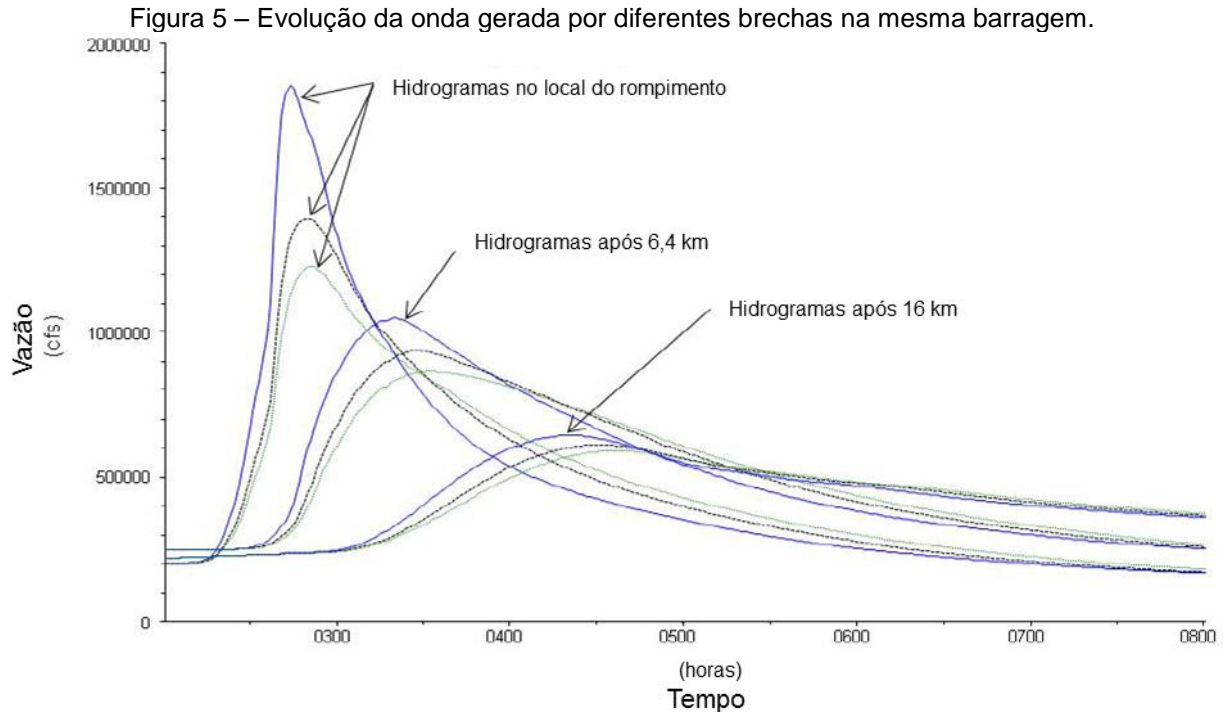
As incertezas na definição dos parâmetros da brecha e tipo de ruptura irão produzir um hidrograma de ruptura que, certamente, não coincidirá com a realidade. Entretanto quando consideram-se brechas distintas em um estudo de rompimento é possível perceber que os diferentes hidrogramas tendem a convergir para valores similares durante as suas propagações pelo modelo. Na Figura 5, mostram-se hidrogramas gerados por simulações computacionais que consideraram, para uma mesma barragem, diferentes brechas. Após uma distância de 6,4 km a diferença entre ondas já torna-se discreta e ao alcançar 16 km a diferença entre os hidrogramas torna-se ínfima (BRUNNER, 2014).

Existem duas principais razões para esta tendência: o volume total de água nas diferentes ondas é basicamente o mesmo (água estocada a montante do barramento mais vazão de contribuição durante a ocorrência); Na medida que o hidrograma se propaga as zonas mais acentuadas tendem a sofrer um processo mais intenso de amortização, enquanto as zonas mais brandas são amortizadas mais lentamente. (BRUNNER, 2014).

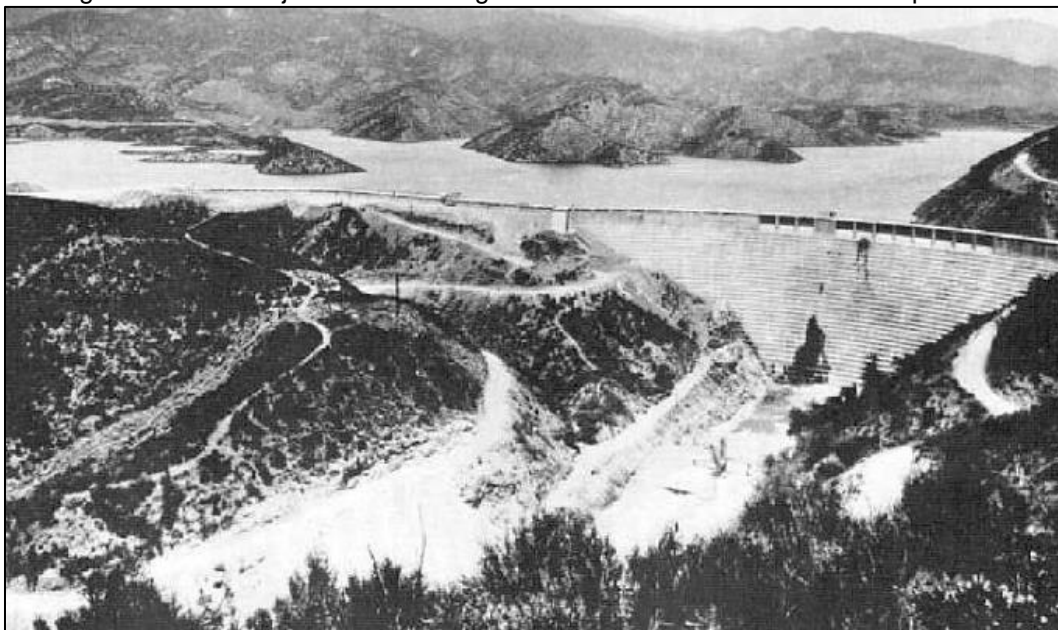
Figura 6 - Vista de jusante da barragem de St. Francis antes de seu rompimento.

repentino da estrutura de concreto da barragem, o reservatório foi completamente esvaziado em cerca de 70 minutos, criando uma cheia responsável por 450 mortes. A Figura 6 apresenta a barragem de St. Francis antes de seu rompimento.

Uma das suspeitas da ruptura indica que um pequeno deslizamento do barramento abriu caminho para água penetrar entre a barragem e sua fundação, gerando uma significativa subpressão e desencadeando o processo de ruptura simultâneo nas duas margens. Com o rompimento das laterais o reservatório iniciou seu esvaziamento, proporcionando uma diminuição da subpressão e permitindo que o bloco central do barramento reassentasse na fundação cerca de 15 cm distante da sua posição inicial como mostrado na Figura 7.

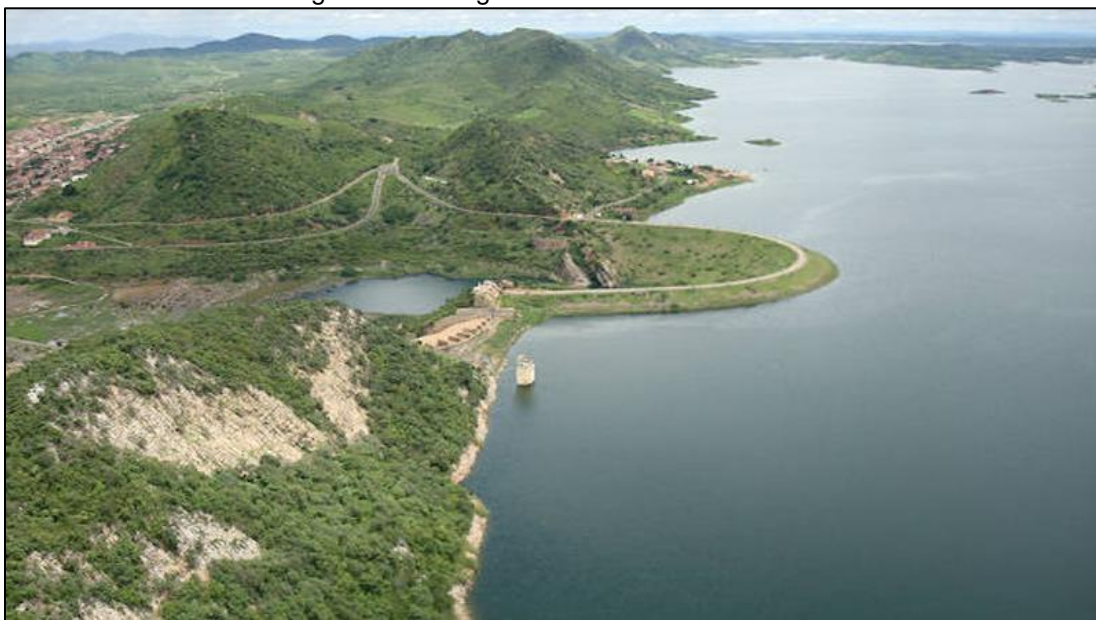
Figura 9 - Barragem de Óros nos dias atuais.

Após o incidente a obra foi retomada e a barragem de Óros foi finalizada em Fevereiro de 1961. A Figura 9 apresenta a barragem atualmente.

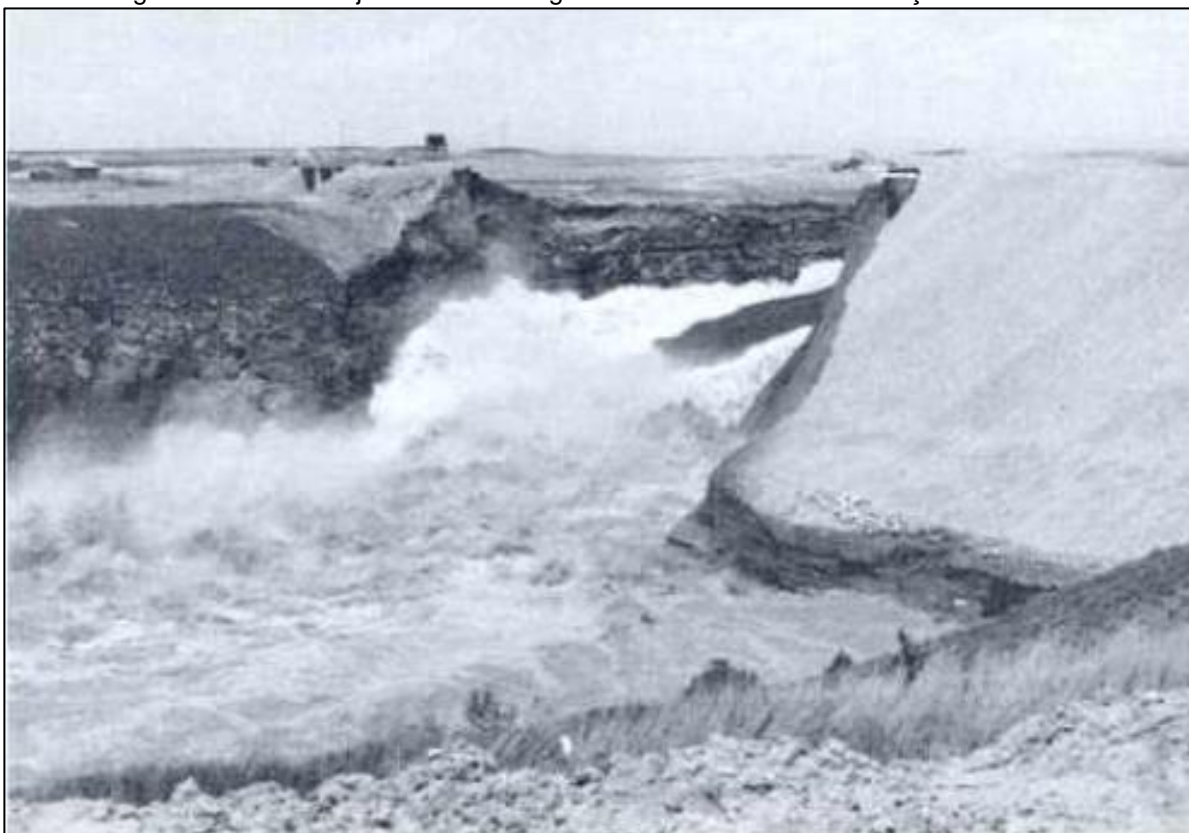
Figura 10 – Vista de jusante da barragem de Teton durante a formação da Brecha.

A barragem situada no Teton River tinha 93 metros de altura. As proteções contra a percolação de água incluíam trincheiras de infiltração e, abaixo delas, uma cortina de concreto. Aparentemente as proteções não foram suficientes, permitindo que ocorresse o fenômeno de “*piping*” ainda durante o enchimento do reservatório no dia 05 de Junho de 1976. A Figura 10 e a Figura 11 apresentam imagens da barragem de terra durante e depois do seu rompimento.

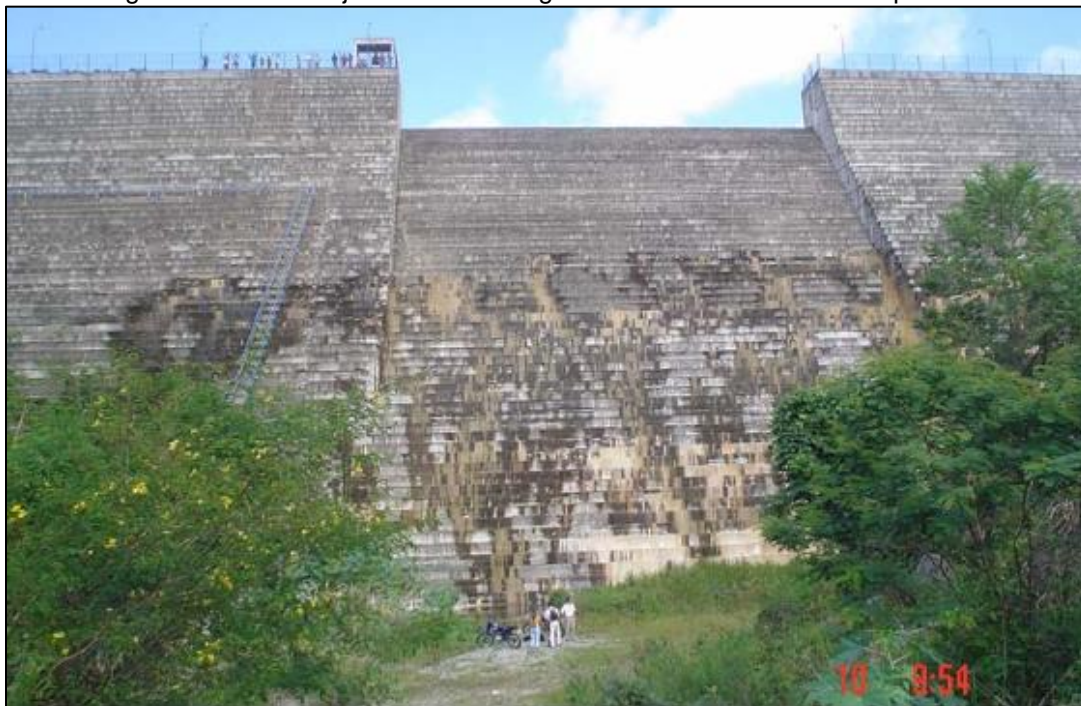
Figura 12 - Vista de jusante da Barragem de Camará antes do rompimento.

Os danos gerados se estenderam por 20 quilômetros a jusante, provocando 6 mortes e deixando mais de 3000 desabrigados. Um relatório apresentado pela Universidade Federal da Paraíba concluiu que não foi dada a devida atenção ao primeiro enchimento do reservatório, finalizado em janeiro de 2004, momento em que já poderiam ter identificado os riscos e controlado o nível do lago a fim deste permanecer em uma cota segura. A Figura 12 e a Figura 13 mostram a Barragem de Camará antes e depois do rompimento, respectivamente.

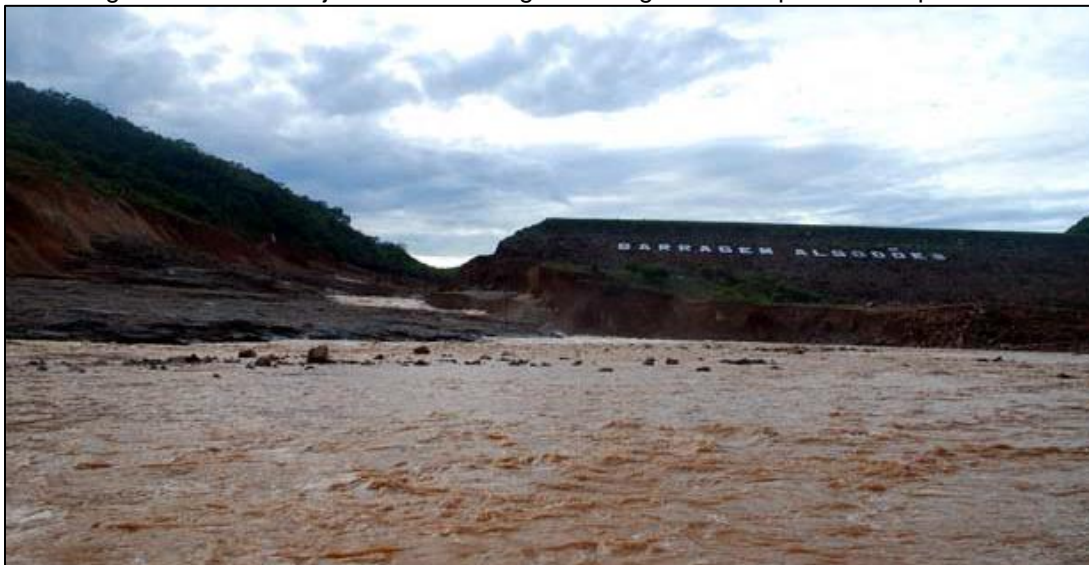
Figura 14 - Vista de jusante da Barragem de Algodões I depois do rompimento.

A barragem Algodões I, localizada no Rio Pirangi, município de Cocal, Piauí, foi construída em 2001 visando o abastecimento de água para consumo e irrigação da região. No dia 27 de maio de 2009 a ombreira direita rompeu-se, gerando o esvaziamento dos 51.000.000 m<sup>3</sup>. O desastre deixou 80 feridos e 11 mortos. A Figura 14 e a Figura 15 mostram a barragem após a ruptura (LAURIANO, 2009).

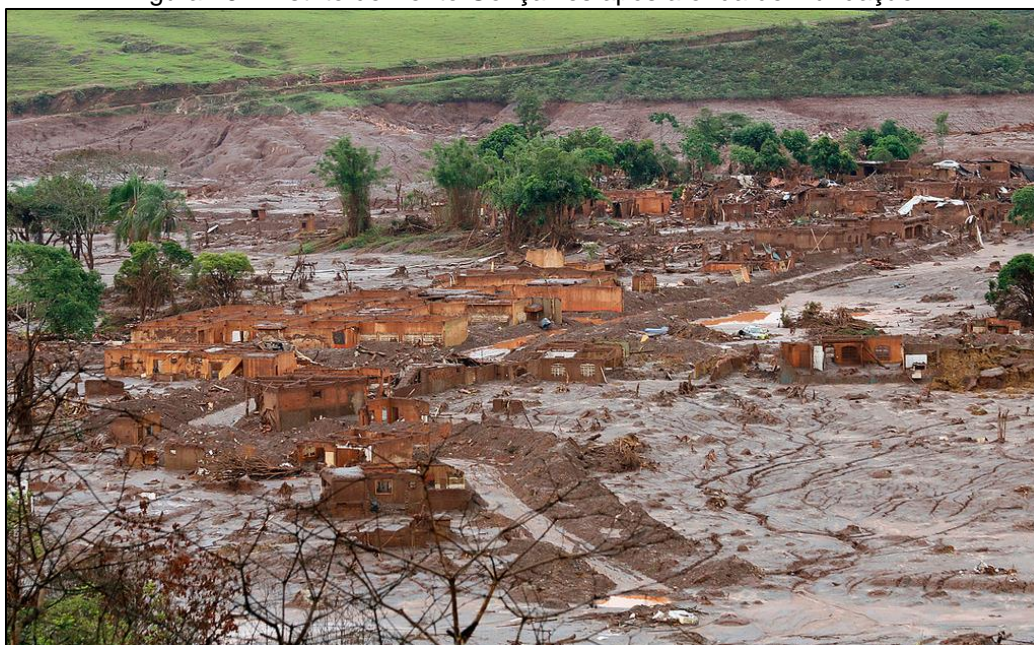
Figura 16 - Distrito de Bento Gonçalves após a onda de inundação.

A Barragem do Fundão localizava-se a 35 km do centro do município de Mariana, no distrito de Bento Rodrigues, em Minas Gerais. Propriedade da mineradora Samarco, a barragem represava lama de rejeito da produção de minério de ferro. No dia 5 de novembro de 2015 a barragem, que passava por uma obra de alteamento, rompeu-se, liberando 50.000.000m<sup>3</sup> de lama. Foram confirmadas 19 mortes e 303 famílias ficaram desabrigadas em decorrência da onda de lama que devastou o distrito de Bento Rodrigues. A Figura 16 mostra como ficou a região afetada após a passagem da onda de inundação, já a Figura 17 e a Figura 18 apresentam uma imagem aérea de antes e depois do rompimento da Barragem do Fundão (UOL, 2015).

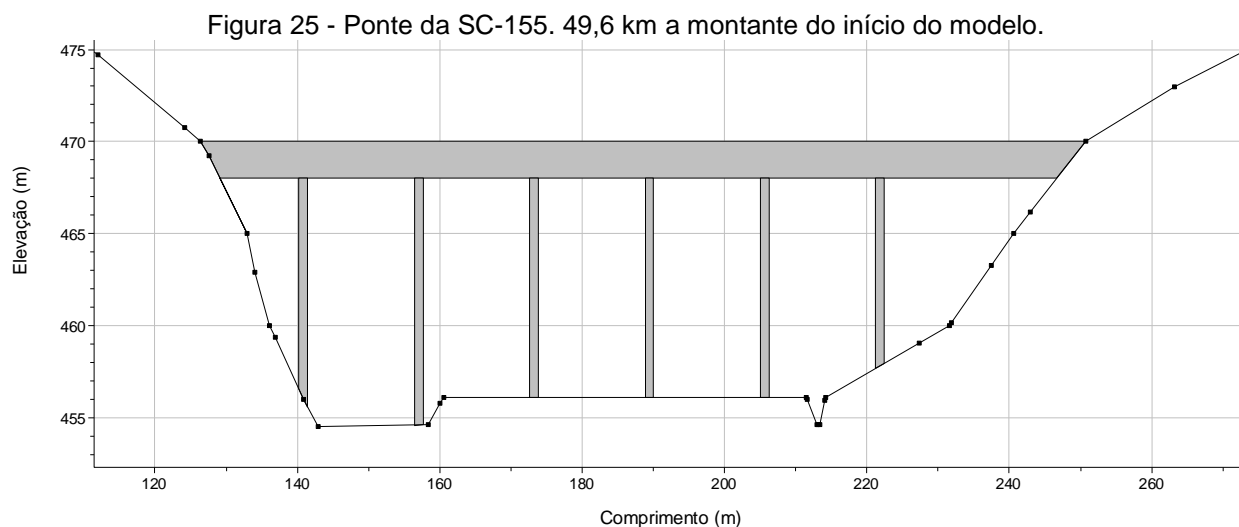
Em busca de uma representação fiel das condições reais foram inseridas as 4 pontes apontadas na restituição. A seguir são apresentadas as geometrias das pontes inseridas no modelo (Figura 25, Figura 26, Figura 27 e Figura 28).
