R24:1987

**Uteluftsvärmepump i
Brunnsberg, Varberg**

Utvärdering

Reinhold Larsson

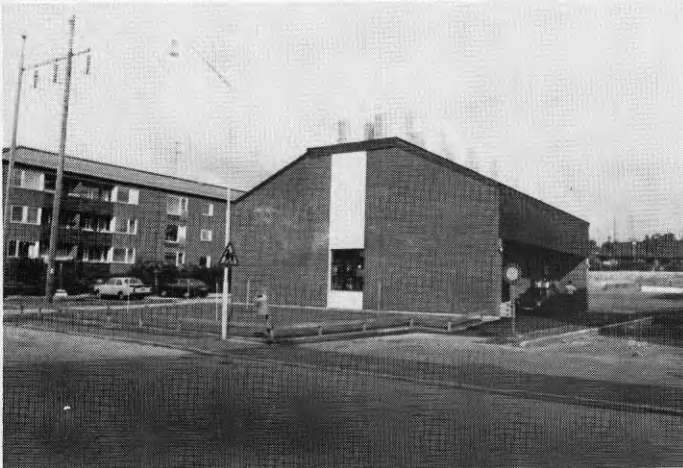
Figur 0.1. Foto över värmepumpcentralen.

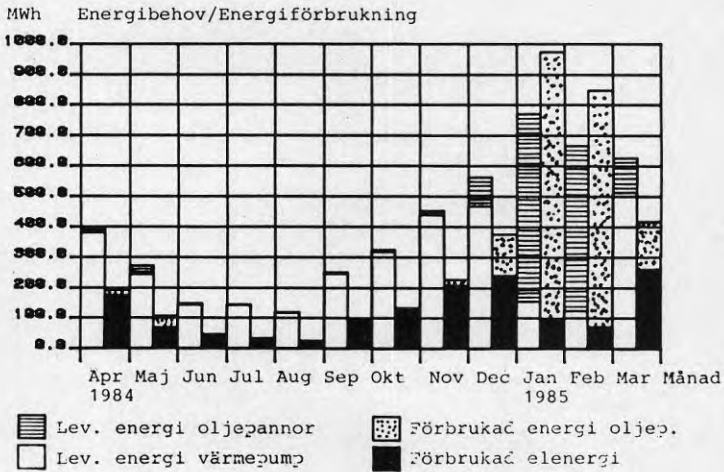
Värmepump-anläggningen levererade totalt 3,3 GWh under mätåret, fördelat på 0,34 GWh från hetgasvärmväxlaren, 2,6 GWh från kondensorn och 0,3 GWh från värmepumpens underkylare.

För att erhålla den av värmepumpen levererade energin har krävts 1 462 MWh elenergi. Under åren innan värmepumpinstallationen kunde konstateras att oljeförbrukningen sänkts från 700 till 600 m³/år, pga andra energisparåtgärder. Kalkylerna i rapporten beräknas därför efter en tidigare oljeförbrukning på 600 m³/år. Oljepannorna har för behov av tillsatsvärme förbrukat 186 m³ olja, vilket innebär en minskning av oljeförbrukningen med ca 414 m³/år. Med en antagen pannverkningsgrad av 75 % har den totala energibesparingen uppgått till ca 1 700 MWh under mätåret.

Figur 0.3. Levererad och förbrukat energi under mätåret.

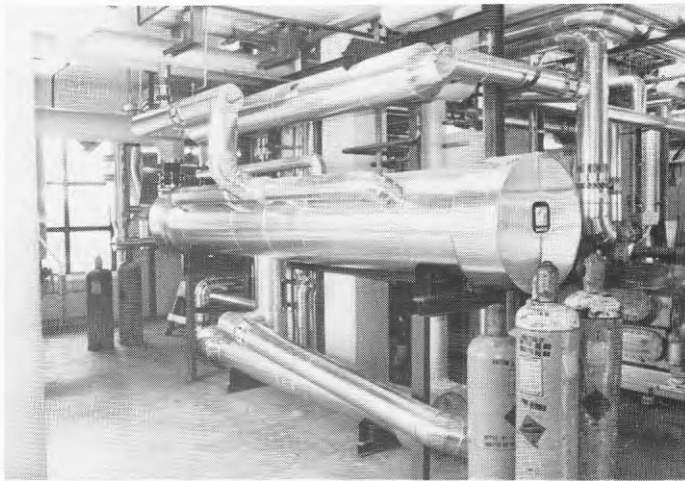
Värmepumpens värmeväxlare utgörs av horisontella tubpannekondensorer med rör av koppar och tubplåt av stål, vilka ligger i serie på värmepumpens tryckledning.

Figur 1.1. Foto på värmepumpens värmeväxlare.

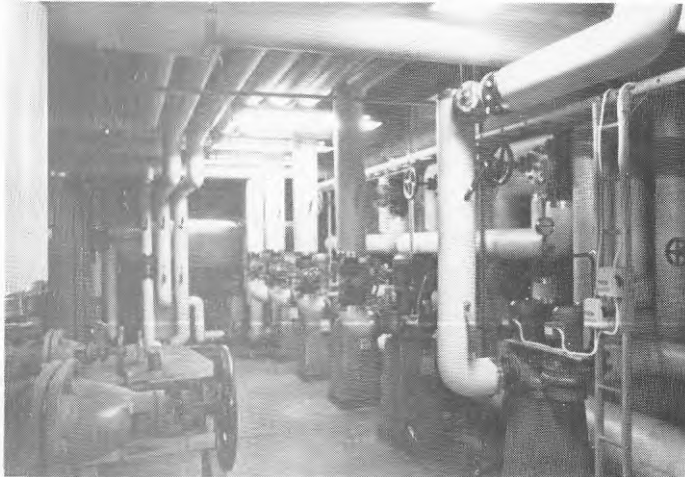
Figur 1.4. Foto av pumpgrupper.

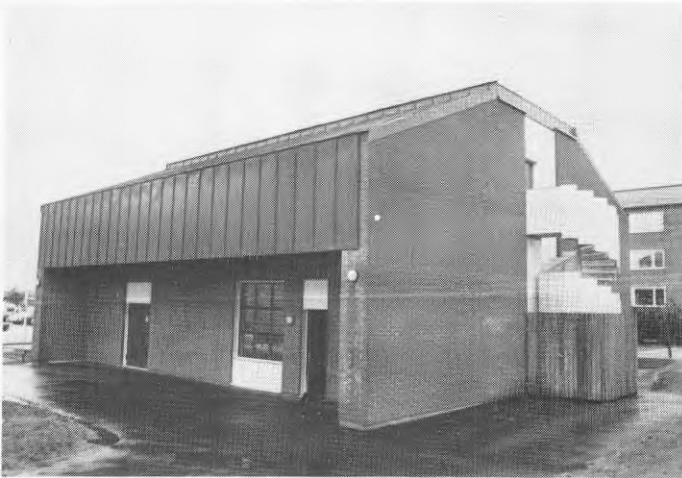
Figur 3.1. Foto över värmepumpcentralen i Brunnsbergsområdet, Varberg.

För att underlätta avläsningarna har signaler från värmemätarna sammandragits till en central räkneverkseenhet placerad i värmepumprummet. Där har även övrig mätutrustning såsom elmätare, drifttidsmätare samt integrator för temperatur och relativ luftfuktighet placerats.

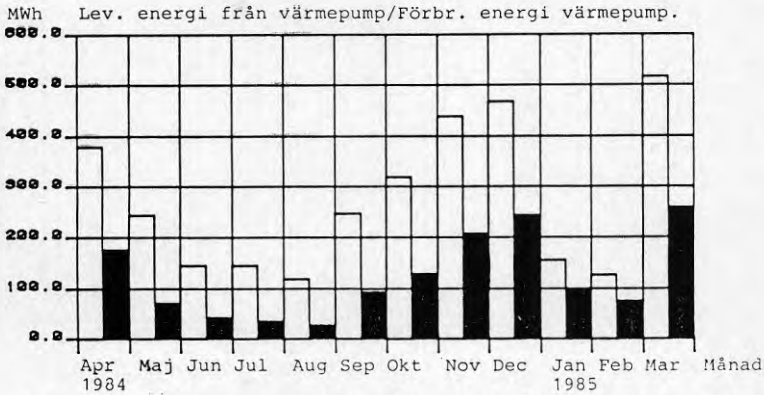
Totalt har således krävts ca 1,5 GWh elenergi för värmepumpen samt ytterligare ca 0,08 GWh för kringutrustningen.

Figur 4.11. Levererad resp förbrukad energi för värmepump

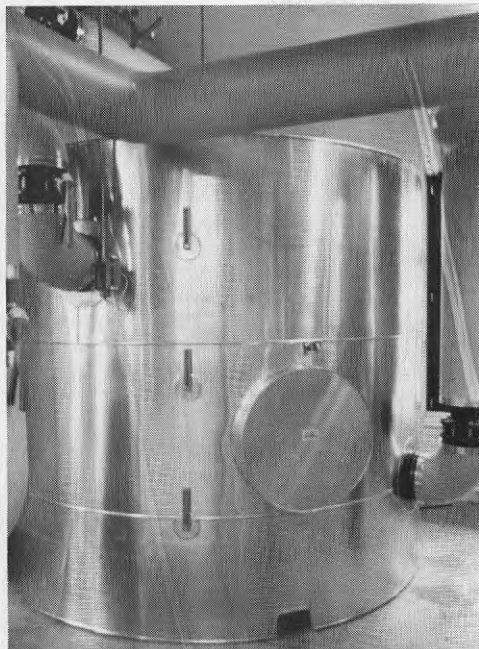
Foto på ackumulator
efter färdig installa-
tion.

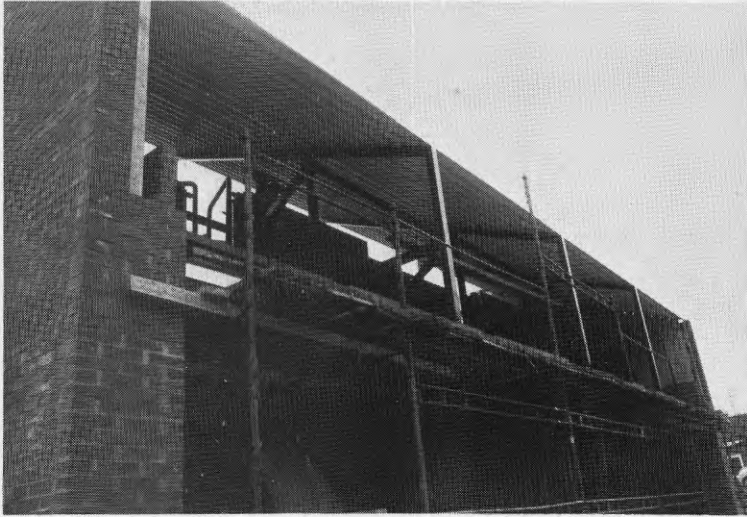
Montering av luftkylbatterier under bygghetiden.

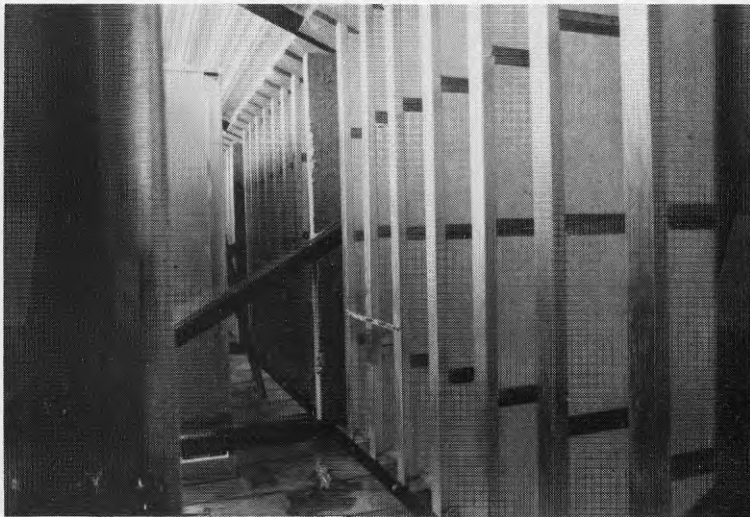
Ljudbafflarnas placering utanför luftkylbatterierna

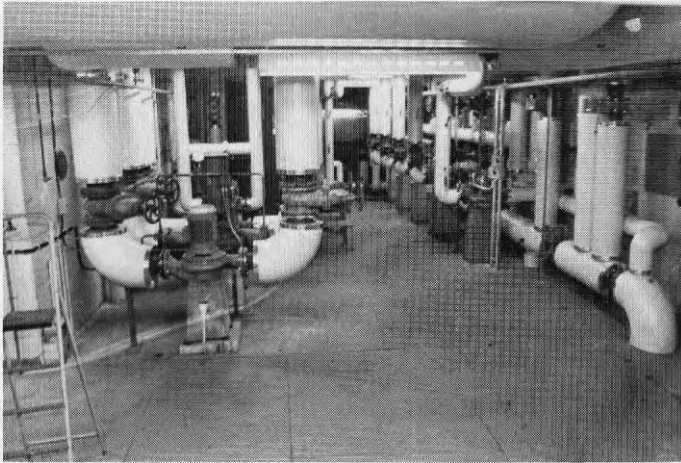
Vy över pump- och shuntgrupper i panncentral.
