# Pech Piélat (Séniergues, Lot)

## *Un relais routier antique en pays cadurque*

Laurent GRIMBERT, Vivien MATHÉ et Marion DRUEZ

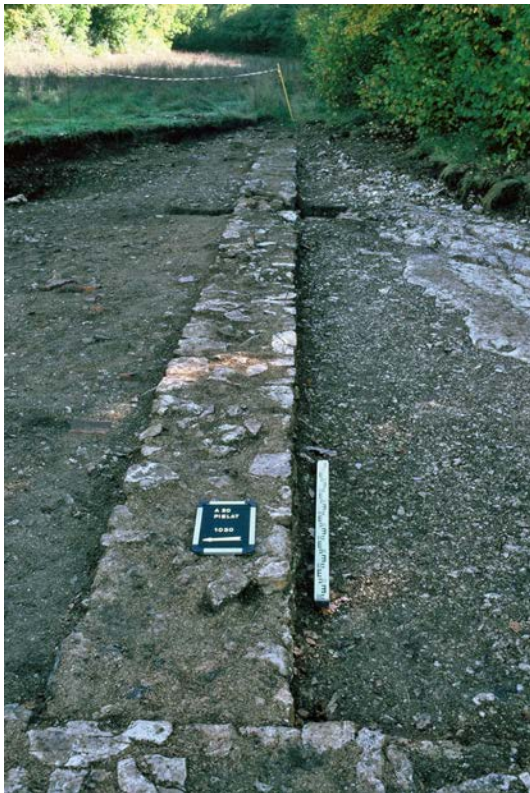
Fig. 15 – Mur sud de la cour E  
(cliché : C. Nourrit, Inrap).

À l'est de cet ensemble, le mur 1030 prend appui contre le mur oriental de la pièce B (fig. 15) et correspond à la limite méridionale d'un vaste espace de type cour (espace E), situé à l'est du bâtiment, dans le prolongement de la combe de la Dame. Lors de la fouille, le prolongement oriental du mur 1030 a été observé<sup>6</sup> sur une vingtaine de mètres en dehors de l'emprise. Il longe la base de l'affleurement calcaire bordant le bâtiment au sud et l'entaille même légèrement. Un nettoyage rapide du rocher a

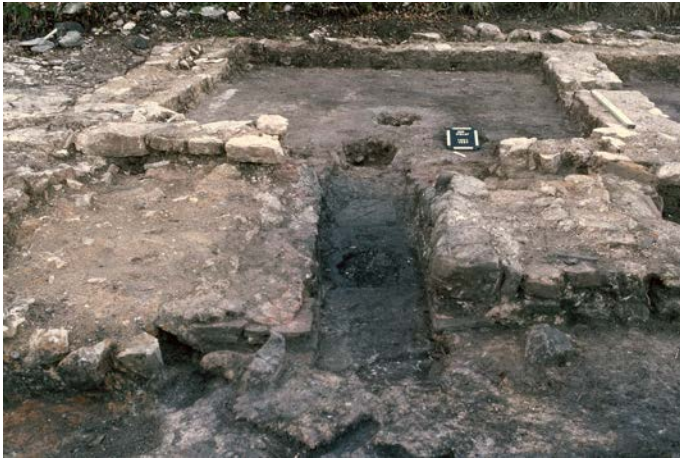
Fig. 22 – Praefurnium ouvrant sur la pièce F (cliché : C. Nourrit, Inrap).

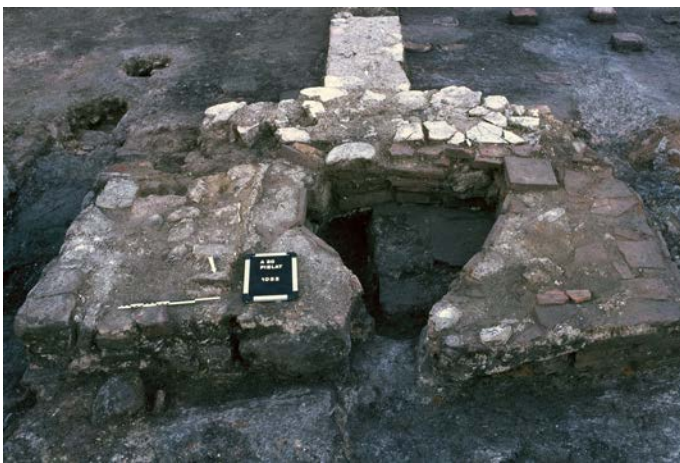
Fig. 23 – Foyer 1045 (domestique ?) englobé dans la mise en œuvre d'un massif de praefurnium (cliché : C. Nourrit, Inrap).

peu ou prou avec la position du foyer 1045 qui est partiellement recouvert par le massif 1032. Cet aménagement particulier peut être interprété comme un dispositif de support d'une chaudière ou d'un réservoir d'eau, de toute évidence destinée à être chauffée par l'apport de combustible devant l'ouverture, voire directement dans la réservation.

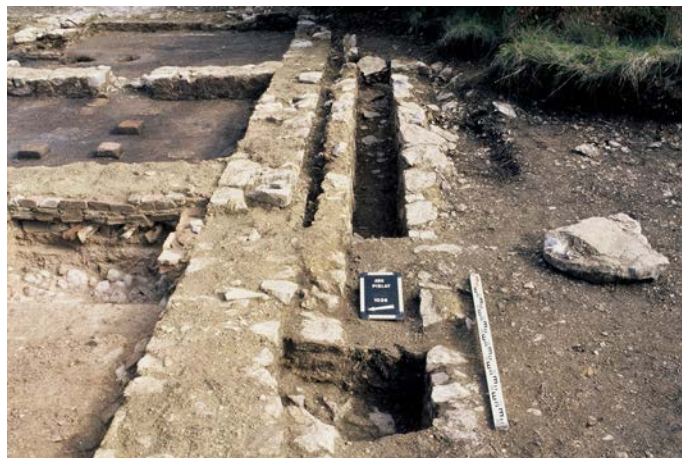
Fig. 26 – Caniveau (1036) bordant l'aile thermique au sud  
(cliché : C. Nourrit, Inrap).

dalles calcaires liées par du mortier de chaux est ponctuellement conservée sur le parcours de ce caniveau. Le comblement de la structure (1003) a livré des fragments de mortier en quart de rond, appartenant initialement au bourrelet d'étanchéité de la structure.
