The technical and technological knowledge as part of the restoration intervention

The above said approach has been tested on several case studies, all ecclesiastical architecture with a great historical value; in particular – just as an example – it is the case of the Church “*Mater Domini*” in Laterza (Italy).

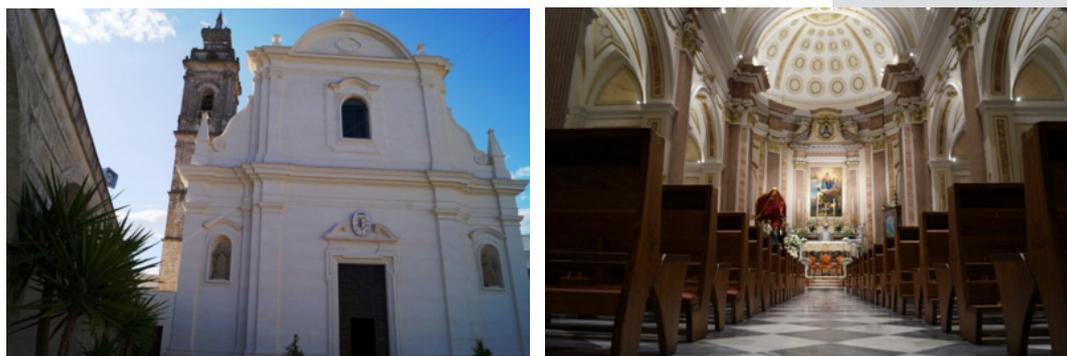
Figure 1. Façade and internal view of liturgical space.

altars (placed in four chapels defined by the pillars); to each pillars correspond the external buttresses [8]. The façade is divided into two separate orders from string course cornice and connected at the top by two volute elements with pinnacles; on the only entrance door there is a tympanum with an arch supported by two metopes [9]. The church, which is currently open for the cult, has a length of about 25.00 m and a height of about 15 m in the nave (covered by a barrel vault with richly decorated side lunettes).

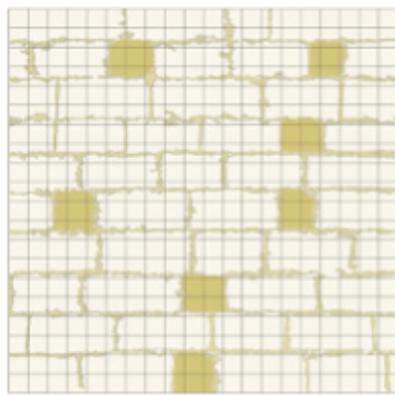
TUFI DI PIATTO	MALTA	DIATONI
AREA MALTA : 0,55 mq _ 12,97 % AREA TUFI : 3,73 mq _ 87,03 % AREA TUFI (piatto) : 3,45 mq _ 92,49 % AREA TUFI (diatoni) : 0,28 mq _ 7,51 %

Figure 2. Typological masonry analysis.

The church is built with local stone masonry bearing (also called “tufo”) coming from the nearby quarry of Montescaglioso (little city close from Laterza); this stone is classified as bio-limestone belonging to the geological formation of “*Calcareni di Gravina*” (macroscopic analysis and the stereomicroscope made in January 2015). It is bio-calcareni of colour ranges from white to pale yellow (sometimes tending to brown caused by the surface oxidation) and consisting of an aggregate of angular fragments of limestone. In particular, the rocks are composed essentially of limestone compact granules and fragments of marine fossils. The average grain size varies from “arenaceous average” (0.3-0.06 mm) to medium “coarse sandstone” (0.5-2.0 mm). The cohesion level, porosity and the amount of cement change lightly even within the same sample. The traditional constructive art has allowed the articulation of different sizes of the blocks in stone parallelepipeds (*opus quadratum*) whose mortar joints are not thicker than a few millimetres.

Instead the rough stone wall, on which the deficiencies of stone flakes leave empty spaces between the stones that need to be filled with mortar, *opus quadratum* has on the wall surface the blocks so carefully matched that only a small mortar thickness is interposed between them; any spaces between the interior of the masonry skins are normally filled with slivers of good mortar, thus reconstituting the monolithic structure and leaving unchanged the inherent resistance defect of masonry.

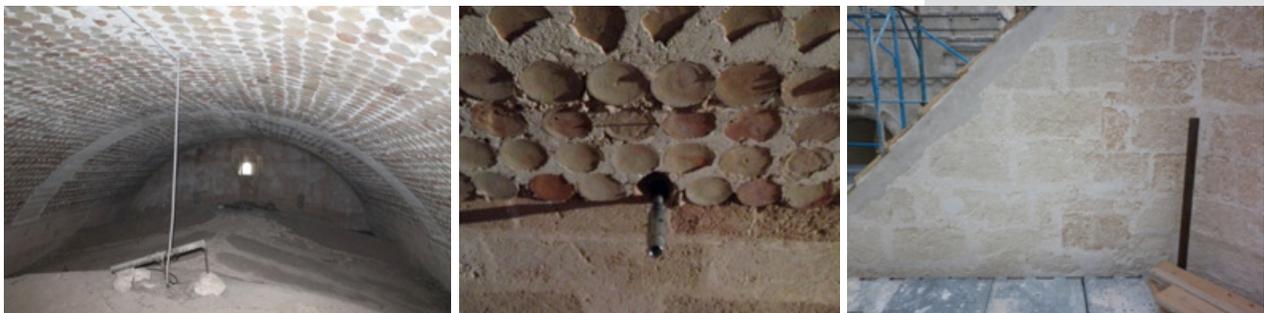
Figure 3. Attic space, detail of the elements (called "bubbole") e texture of the buttresses.

The roof, however, is constituted with a double vaulted structure: from the inside there is a stone barrel vault, with intrados decorated, and extrados with a cementitious screed; from the external structure, there is a gable roof

Between these two structures there is an attic space, empty and hardly accessible. In the preliminary step, it was also carried out an analysis of the surface layer for the characterization of the stone material highlighting the stratigraphic relationships between them, the definition of the structure, the documentation of alteration layers, traces of colourings and deposits of particles.

It was possible, therefore, to observe and to read the wall structure and to highlight the differences in the masonry as a clear sign of the various constructional phases; in particular, this difference was found in the upper part of the building and in the buttresses. In this consideration is added to the particular conformation of the building that presents, as already said, between the coverage of the nave and the roof tiles, an interstitial space realized with a different system of construction, with brick elements lightened (called in the local tradition “*bubbole*”) also arranged in an arch shape. This construction system has been one of the expedients adopted by the builders to lighten the weight of the vaulted structure over the time. Francesco Di Giorgio Martini wrote that the “old builders” to decrease the loads on the retaining walls “used to build the vaults with the empty terracotta amphora” [10].

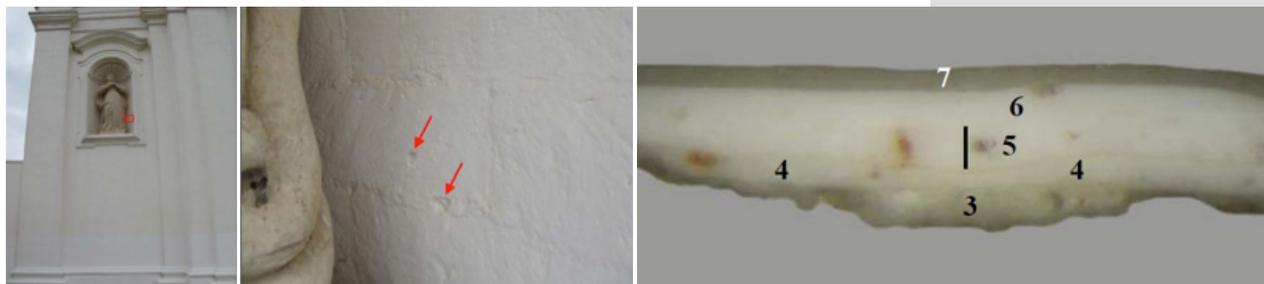
Figure 4. Microscopic analysis of the stratigraphy.

January 2015) have highlighted the stratigraphic sequence, starting from the stone of masonry; it consists in: 1) support stone, “Calcarenite di Gravina”; 2) layer whitish due to the application of a little diluted in water lime (plastering); 3) incomplete cold white hue colouring due to the application with two drafts of lime with fine calcium carbonate and pigmented with a rare black pigment of very fine particle size; 3), 4), 5) and 6) further layers (plastering) that may

have been applied in the course of four different maintenance interventions and 7) whitish finish layer, the cool tone, due to the application of a dye with lime end of calcium carbonate and pigmented with a rare black pigment of very fine particle size (it could be graphite).

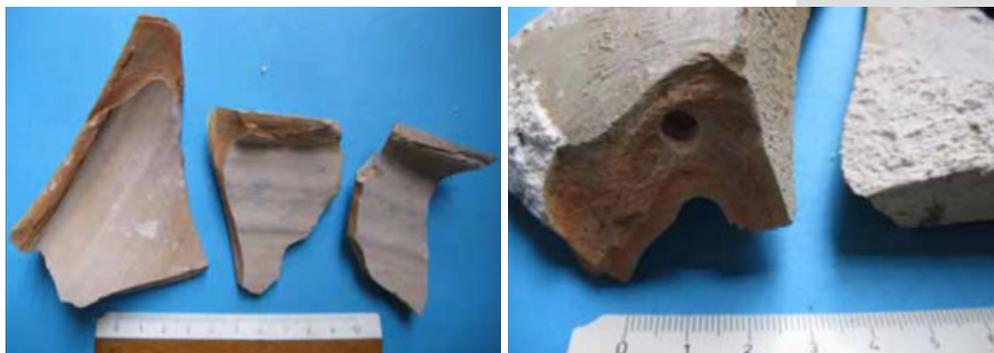
Figure 5. Thermoluminescence: analysed elements.

was incorrect, it was obtained by the test of thermoluminescence for dating bubbles of the roof structure. In fact, the absolute dating of a ceramic element (terracotta, clay, etc.) is possible by using the thermoluminescence phenomenon, a particular case of phosphorescence [11]. The thermoluminescence is the light emission, recordable using an appropriate instrumentation, which is observed during the heating of an insulating material or semiconductor previously irradiated with ionizing radiation.

with temperature. The absolute dating analysis carried out by this analysis are performed on material coming from known contexts because it is need to know the environmental conservation radioactivity of the materials. However, resorting to a sampling of a few tens of milligrams material, it can verify the authenticity or the suitability of a proposed dating for a ceramic element. Knowing the thermoluminescence accumulated by the sample taken from the building, it can check suitability with thermoluminescence expected from an object of the same age and of the same geographical origin (authentication), too. Analysing the taken samples, the total light radiation absorbed by the ceramic element after the cooking, the thermoluminescence characteristics of the sample, were found to be compatible with those of ceramic elements of the same geographical origin made between the end of the eighteenth century and throughout the first half of the nineteenth century.
