## 18. Más de Moró, un testimonio arquitectónico de la sociedad rural del siglo XIX congelado en el tiempo

Beatriz Sáez Riquelme, Àngel M. Pitarch Roig y Maria Pitarch Roig<sup>1</sup>

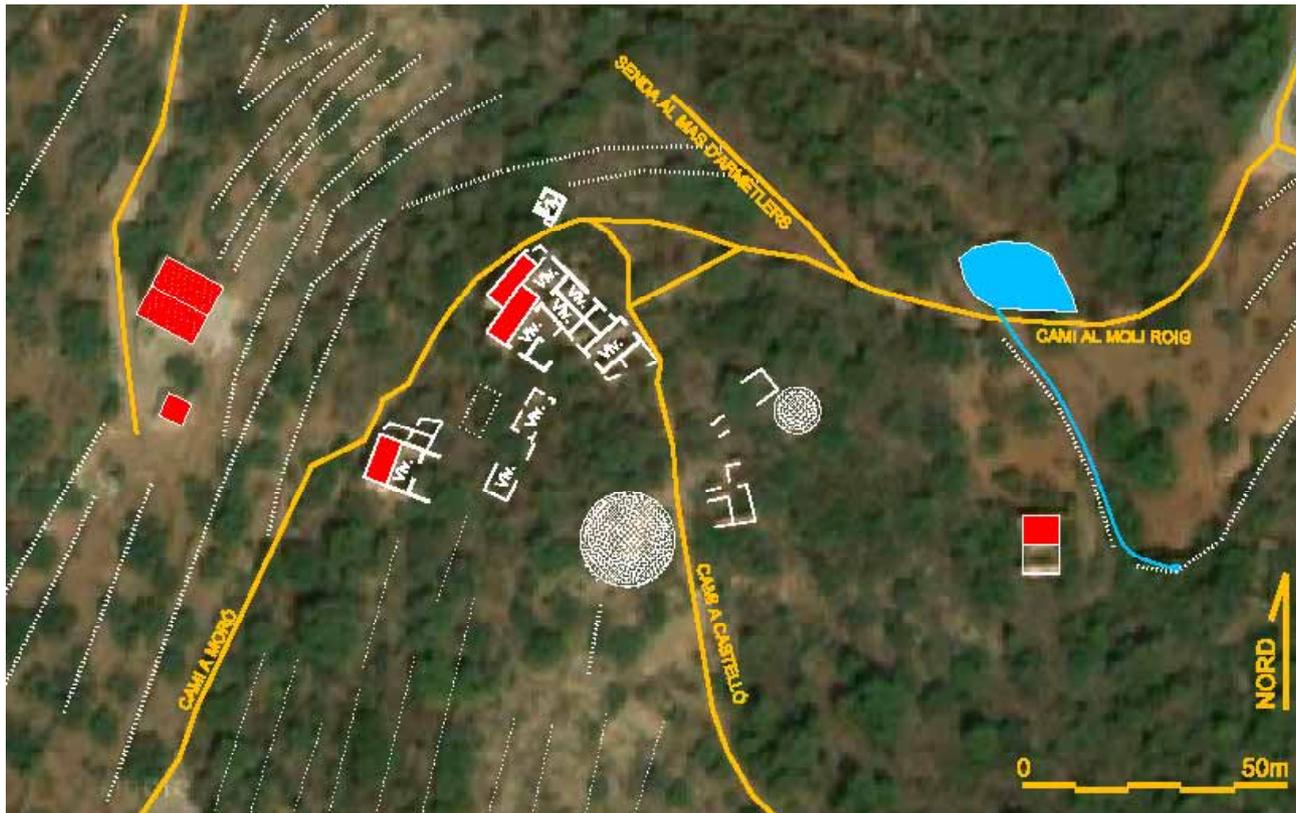
Plano de entorno del Mas de Moró

Mas de Moró se sitúa en la partida del mismo nombre, en la ladera oeste de la Roqueta Negra, a unos 2,5 km de la localidad de Sant Joan de Moró. El acceso se realiza desde la carretera de Sant Joan de Moró a Vilafamés, pasando por el Pla de Lluch, Mas dels Ametlers, y el camino de la Font del Buitre a

Sant Joan de Moró. El último tramo del trayecto, aproximadamente unos 500 m, se recorre a través de una senda peatonal.

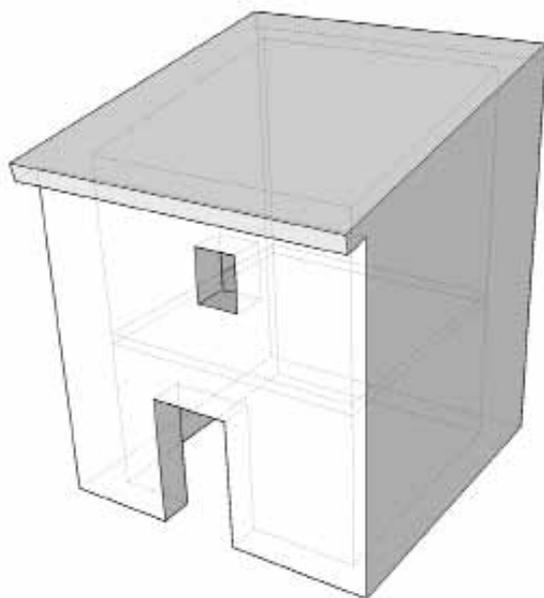
Modelización de vivienda sencilla

**La vivienda más sencilla** consta de dos plantas formadas por una única estancia en cada una de ellas. Sus dimensiones aproximadas son de 4 x 4 metros, y se relacionan mediante una escalera interior situada en uno de los laterales. Ambas plantas cumplen la función de vivienda, ubicándose en la planta inferior la chimenea y en la planta superior el dormitorio. En algunos casos estas viviendas se encuentran adosadas a otras semejantes o a corrales de menor entidad y que gene-

ralmente carecían de cubierta. Las plantas inferiores tenían una altura que permitía permanecer erguidos cómodamente, sin embargo, no ocurría así siempre en las plantas superiores.

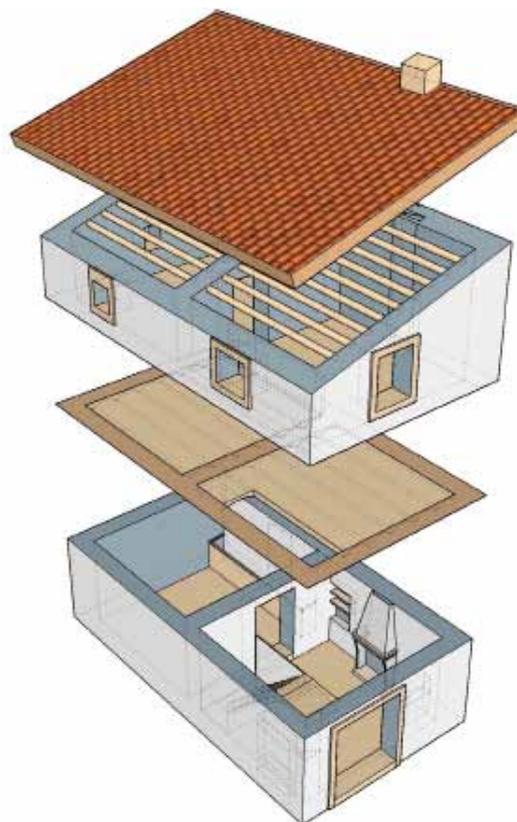
Modelización de vivienda con establo en planta baja

La **vivienda con establo en planta baja**. Ligeramente mayor que la anterior, dispone de aproximadamente unos 4 x 8 metros, que se dividen en dos partes mediante un muro transversal. En planta baja se ubicaba la zona de día, con una primera estancia destinada a salón-estar con la chimenea, alacenas y cantareros. La parte superior, también dividida en dos zonas, debía estar destinada a dormitorio, aunque sobre el primer descansillo de la escalera se aprecia una pequeña superficie destinada a almacenaje.

La comunicación entre ambas plantas se produce mediante una escalera pegada a uno de los muros longitudinales, y cerrada a la planta baja.

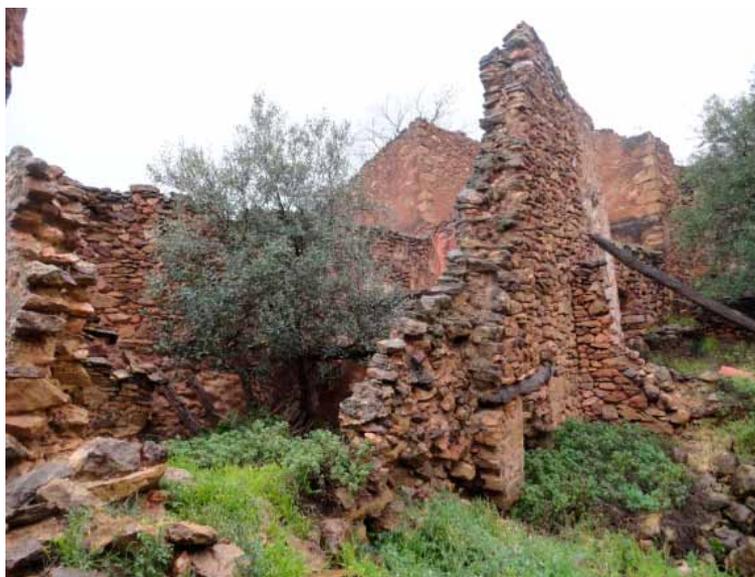
Muros exteriores de viviendas y corrales en estado de ruina

El tipo de construcción se enmarca dentro del tipo tradicional, caracterizada especialmente por la utilización del material disponible en las inmediaciones. De este modo se trata de **muros de mampostería** de piedra marga, y rodado, con morteros de arcilla, y en algunos casos con morteros de yeso. Si bien, en contados casos es posible observar la utilización de sillares conformando las esquinas o los arranques de algunos muros.
