Caracterização e medidas mitigadoras das inundações em Vilamoura, Algarve

**III Congresso Internacional
I Simpósio Ibero-Americano
VIII Encontro Nacional de Riscos**

CARACTERIZAÇÃO E MEDIDAS MITIGADORAS DAS INUNDAÇÕES EM VILAMOURA, ALGARVE

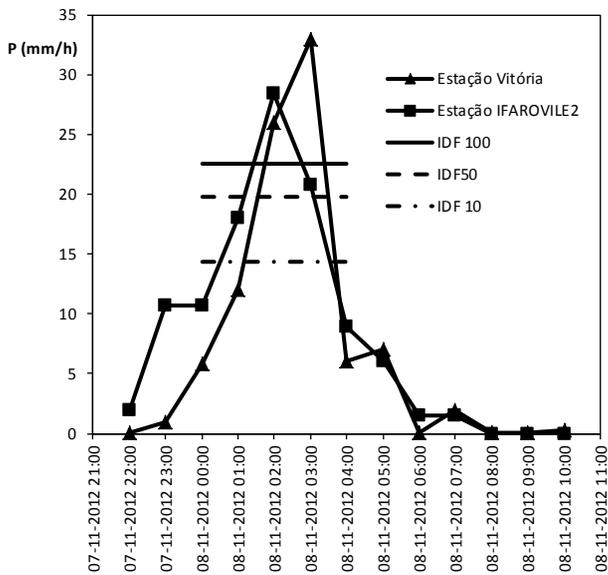
Figura 1 - Precipitação horária observada na estação VITÓRIA e estação IFAROVILE2 em Vilamoura

A 8 de novembro de 2012 ocorreu um fenómeno de precipitação intensa em Vilamoura. A Figura 1 apresenta os dados registados em duas estações meteorológicas: estação VITÓRIA, localizada nos campos de golfe oceânico; e estação IFAROVILE2 da rede *weather underground*. O pico

máximo registado foi de 33 mm/hora na estação VITÓRIA. Nesta figura observa-se ainda as curvas de intensidade duração frequência (IDF) do Decreto Regulamentar 23/95, para os períodos de retorno de 100, 50 e 10 anos, considerando uma chuva com intensidade constante e duração de 4 horas (duração aproximada do período de tempo em que se observaram valores elevados de precipitação). O valor máximo instantâneo de 33 mm/hora é assim superior ao valor obtido pela curva IDF para o período de retorno de 100 anos, mas quando se observa a precipitação total em 4 horas (duração aproximada do evento), os valores registados são próximos dos obtidos pela curva IDF para o período de retorno de 50 anos.

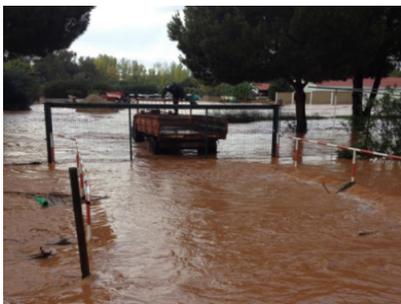
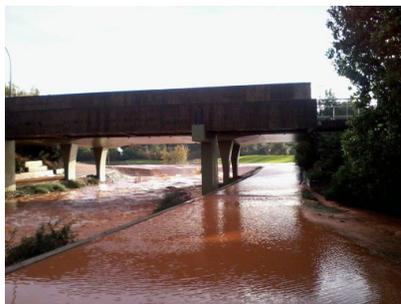
Figura 2 - Efeito da cheia ocorrida a 8 de novembro de 2012 na zona urbana de Vilamoura: a) parque de máquinas do Grupo Oceânico; b) viaduto da Avenida Vilamoura XXI

O evento meteorológico causou inundações severas em todo o vale da Ribeira do Vale Tesnado, dando origem a danos em moradias, infraestruturas e campos de golfe. A Figura 2a mostra a inundação no parque de máquinas do Grupo Oceânico e a Figura 2b no viaduto da Avenida Vilamoura XXI.

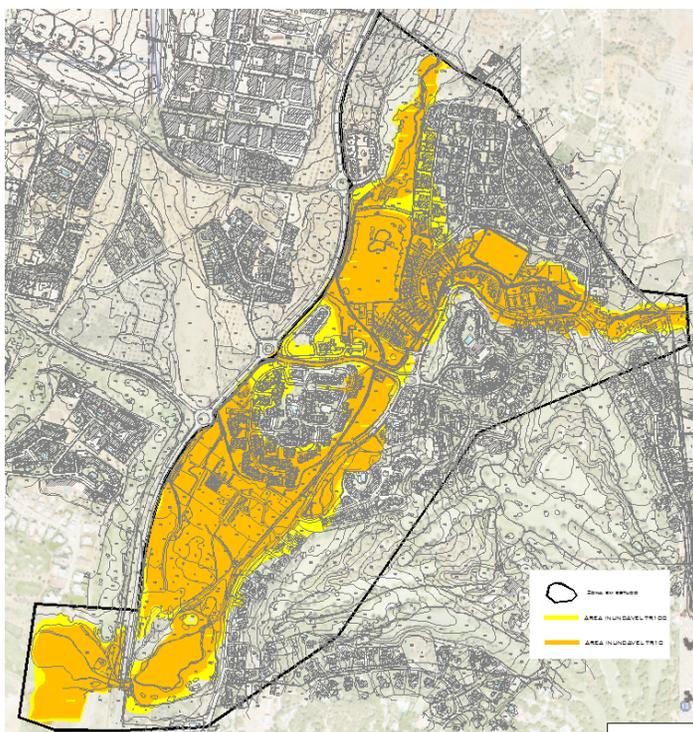
Figura 3 - Áreas inundáveis para $T_r = [10, 100 \text{ anos}]$ para a situação atual

As áreas inundáveis para $T_r = [10, 100 \text{ anos}]$ são apresentadas na Figura 3.

A secção transversal do leito menor da Ribeira de Vale Tesnado é insuficiente para encaixar os caudais associados a $T_r = 100$ e de 10 anos, observando-se que as moradias e equipamentos ficam vulneráveis nas zonas z1, z2 e z3 (ver Figura 3). Esta situação é devida à insuficiente capacidade de vazão e galgamento das passagens hidráulicas (PH's) localizadas em B e C e à reduzida dimensão e falta de limpeza do troço de leito compreendido entre A e B. Como consequência do fraco declive, $i = 0.5\%$, o leito para encaixar os caudais Q_{100} e Q_{10} requer uma largura, $L_{100} = 50 \text{ m}$ e $L_{50} = 20 \text{ m}$.

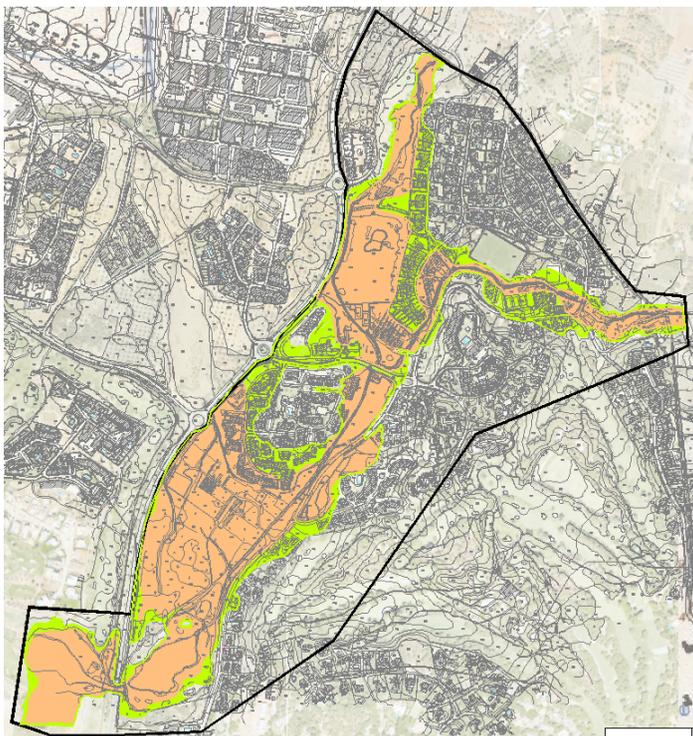
Figura 4 - Áreas inundáveis para $Tr = [10, 100 \text{ anos}]$ para a situação após intervenção

Num ordenamento fluvial adequado deverá existir um leito menor para caudais frequentes ($T_r = 2$ a 5 anos) e um leito de cheia em que a subida esporádica do nível da água não coloque em risco pessoas e bens (Debo *et al.*, 1995). Devido aos constrangimentos existentes, as medidas de minimização da ocorrência das inundações passam assim, por substituir as PH's existentes entre os pontos A e D por passagens com perfil transversal que minimizem a obstrução ao escoamento (um único vão; encontros embutidos na margem; guarda corpos em tubo metálico com aberturas de grande dimensão) e promover a limpeza e retificação do troço entre os pontos A e B. As áreas inundáveis após as alterações propostas são apresentadas na Figura 4.

Da análise após implementação das medidas propostas, verifica-se uma redução significativa da área inundável e consequente diminuição do número de edificações vulneráveis a inundações frequentes ($Tr \leq 10 \text{ anos}$).
