Transformación sostenible del Espacio Público en barrios del Gran Santiago. El caso del Barrio San Gregorio, Santiago de Chile.

Sustainable transformation of public space in neighborhoods of Gran Santiago. The case of San Gregorio`s neighborhood, Santiago de Chile.

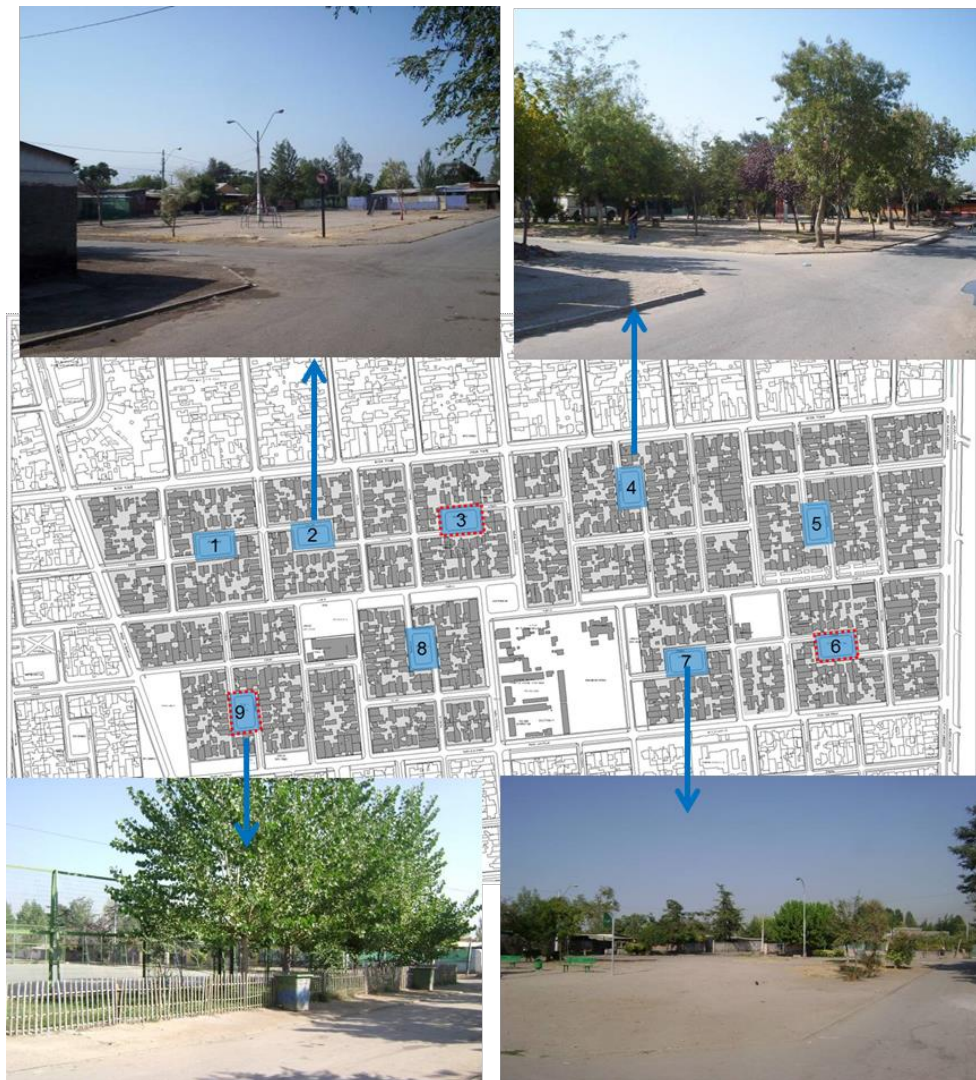
Figura 1. Identificación planimetría e imágenes de Espacios Públicos Barrio San Gregorio

Los espacios públicos interiores sin consolidar, identificados en la figura N°1 con los números 1, 2, 5, 7 y 8, llegaban al 56% (Ministerio de Vivienda y Urbanismo, 2008), es decir, 5 de 9 se encontraban en abandono absoluto. Estos espacios constituían áreas “cafés”, donde no existía un trazado de

circulaciones y detenciones que configuraran el espacio, no contaban con dotación de mobiliario urbano, luminaria ni paisajismo alguno.

Los espacios públicos interiores, señalados en la figura N°1 con los números 3, 4, 6 y 9, contaban con algún tipo de intervención antes de la instalación del Programa, los cuales correspondían a un 44% del total agrupado en la categoría. Los destinos originales se encontraban asociados a multicanchas o áreas verdes. De todas formas, estos 4 espacios, presentaban una escasa mantención e incipiente dotación de mobiliario, constituyéndose igualmente áreas con un alto grado de deterioro urbano. En el caso de las multicanchas, el deterioro se evidenciaba en el mal estado de conservación de la carpeta, el deterioro de cierres perimetrales y la insuficiente dotación de luminaria. Por otro lado, en las plazas o áreas verdes, predominaban extensas superficies de tierra, sin ningún tipo de pavimento, con escasas especies vegetales, un deteriorado mobiliario urbano, y casi nula dotación de luminaria. Es debido a las condiciones antes descritas, que la intensidad de uso de estos espacios se daba principalmente durante el día por parte de algunos vecinos, mientras que por las noches albergaba habitualmente a usuarios consumidores de alcohol y drogas, situaciones que lo definían como un espacio inseguro para la mayoría de la población.

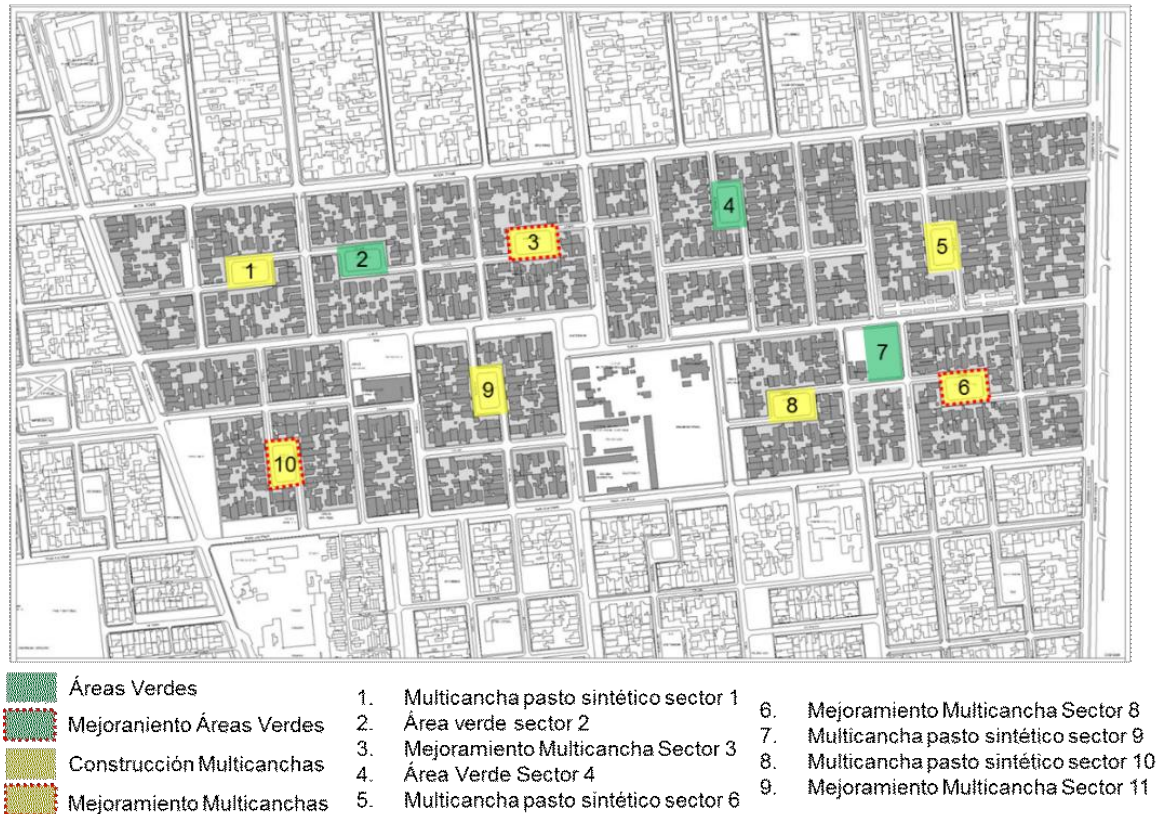
Figura 2. Tipologías de proyectos desarrolladas por el Programa en Espacios Públicos Barrio San Gregorio

Las multicanchas corresponden a la tipología de proyectos predominante en el Barrio San Gregorio. En este sentido, de los 9 proyectos ejecutados en los espacios interiores, 7 corresponden a proyectos de este tipo. Sin embargo, se presenta una distinción en la iniciativa de inversión, ya que un grupo de multicanchas fue construida íntegramente, puesto que el terreno era originalmente un sitio eriaz, mientras que en otro grupo sólo se realizó un mejoramiento de la multicancha pre-existente.
