## **Selvitys betonikivien kulutuskestävyydestä ja soveltuvuudesta ajoneuvoliikenteen alueille**

Diplomityö, joka on jätetty opinnäytteenä tarkastettavaksi diplomi-insinöörin tutkintoa varten.

Espoossa 8.10.2012

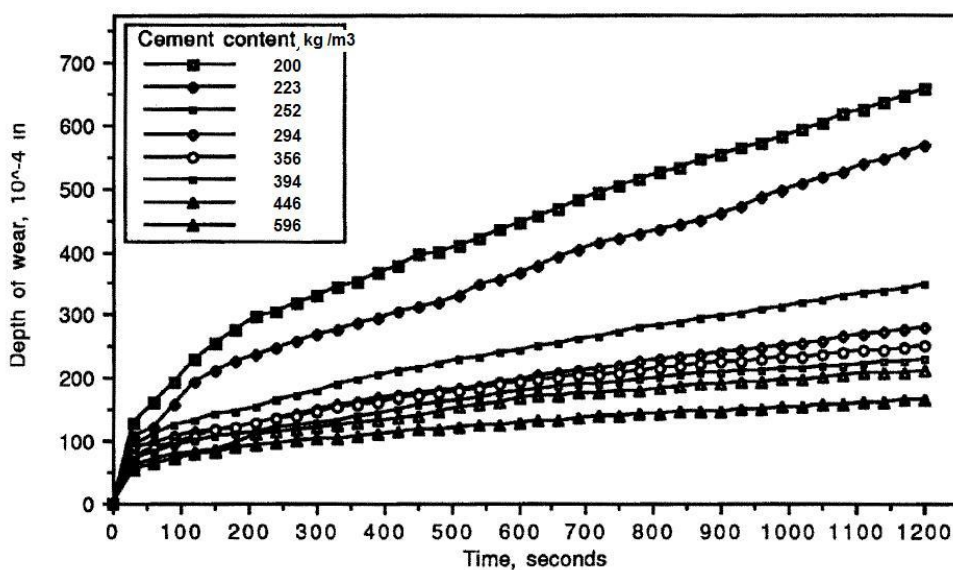
Kuva 5 Sementtipitoisuuden vaikutus kulutuskestävyyteen (Ghafoori ja Sukandar 1995).

aiemmin, Ghafoori ja Sukandar huomasiivat, että sementtipitoisuutta kasvattamalla kulutuskestävyys paranee. Kulutuskestävyys parani 110 % sementtipitoisuuden kasvaessa  $252 \text{ kg/m}^3$ :stä  $594 \text{ kg/m}^3$ :iin ja 300 % sementtipitoisuuden kasvaessa  $200 \text{ kg/m}^3$ :stä  $594 \text{ kg/m}^3$ :iin. Kulutuskestävyyden parantuessa 300 % puristuslujuus kasvoi 96 % ja halkaisuvetoisuus 127 %, mikä osoittaa sen, että lujuusominaisuuksilla ei voida selittää kulutuskestävyyttä. Tutkimuksessa perusteltiin sementtipitoisuuden positiivista vaikutusta kulutuskestävyyteen sideainerikkaammalla ja tiiviimmällä pinnalla. Tutkimuksessa selvitettiin myös testausolojen vaikutusta kulutuskestävyyteen. Koekappaleiden kulutuskestävyys ja lujuusominaisuudet testattiin sekä vedellä kyllästettyinä että ilmakeivinä. Puristuslujuus, halkaisuvetoisuus ja kulutuskestävyyden arvo olivat kaikki suurempia kuivilla koekappaleilla yhtä poikkeusta lukuun ottamatta.

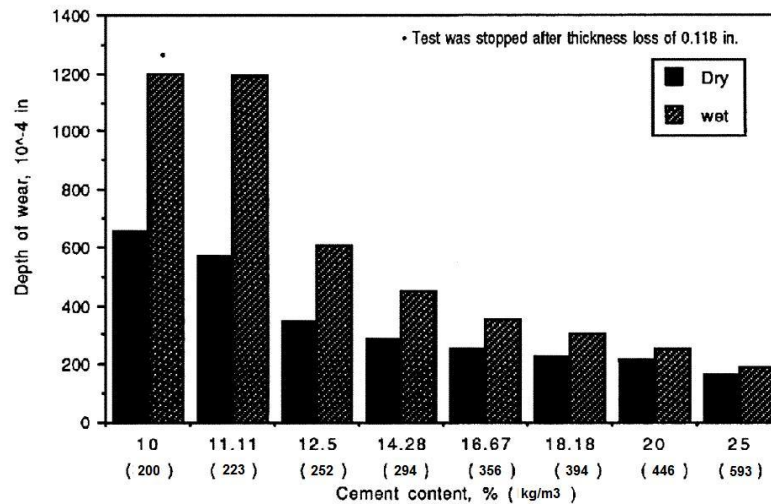
Kuva 6 Koekappaleen kosteuden vaikutus kulumiseen (Ghafoori ja Sukandar 1995).

Kuvassa 6 on esitetty kulutusuran syvyyden ja sementtipitoisuuden välinen suhde kuiville ja kyllästetyille koekappaleille. Tuloksista huomataan, että sementtipitoisuuden kasvaessa ero kulutuskestävyydessä kuivan ja kyllästetyn koekappaleen välillä pienenee. Korkean sementtipitoisuuden omaavat betonikivet eivät siis ole niin herkkiä kosteudelle. Tutkijat huomasiivat myös, että koekappaleen kosteus ei vaikuttanut yhtä paljon lujuusominaisuuksiin kuin kulutuskestävyyteen. Tämä johtuu siitä, että kulutuskestävyys riippuu kosteudelle alttiina olevan pinnan ominaisuuksista (sementtiliima ja hienoaaines). Lujuuteen taas vaikuttavat massan ominaisuudet läpi kiven, ei ainoastaan pintamassan.

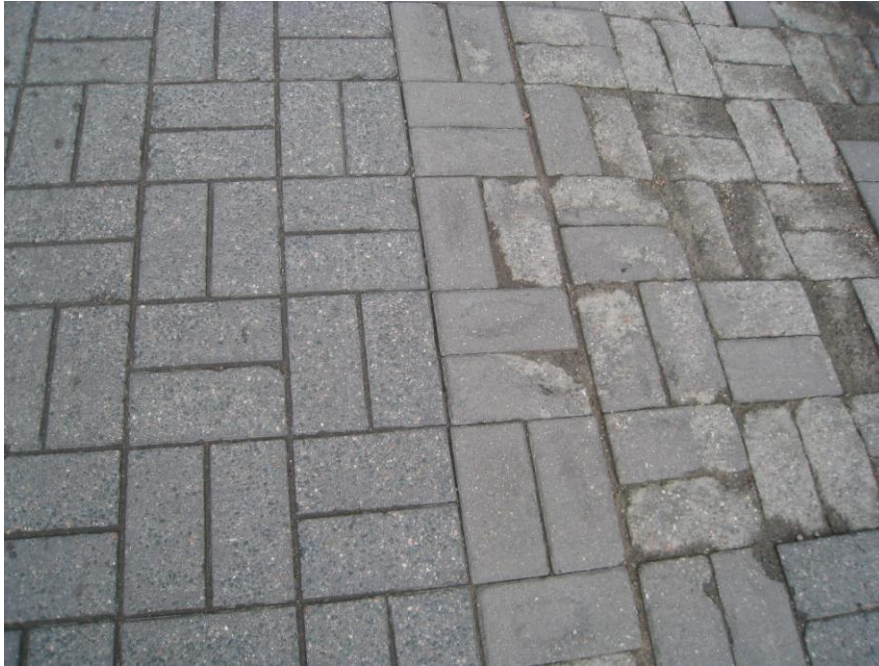
**Kuva 23 Kivikkotie.**

Pahin ongelma inventointikohteissa oli huonolaatuinen kivi. Pahimmat esimerkit tästä ovat Kivikkotien ja Kiviportintien korotetut suojatiet. Kuten kuvasta 23 nähdään, Kivikkotiellä on käytetty kahta erilaatuista mustaa kiveä tai ainakin kahdesta eri kivierästä saatuja kiviä. Paremmin kestäneessä betonikivessä on pinnassa runkoaines selvästi näkyvissä, kun taas heikommassa kivessä pinta on tasaisempi ja sementtiä pinnassa enemmän. Kivet olivat hajonneet pääasiassa yhdeltä alueelta, joka nähdään kuvassa 23. Tällaiset kohteet asennetaan yleensä ajokaista kerrallaan, joten hajonneen alueen kivet

ovat todennäköisimmin samalta lavalta peräisin. Hajonneessa kohdassa ajoneuvot poistuvat korotukselta ja aloittavat kiihdytyksen jo korotuksen päältä, mikä kuluttaa betonikiviä. Toisella ajokaistalla vastaavassa kohdassa ei ole kuitenkaan havaittavissa vastaavanlaisia vaurioita, mikä tukee selitystä huonolaatuisesta kivistä. Kappaleessa 4 tehdyt kulutuskestävyyskokeet tukevat myös kyseistä selitystä. Kohde on kuitenkin vain noin viisi vuotta vanha ja kivissä on ollut havaittavissa vaurioita jo kolmen vuoden jälkeen, mikä ei luonnollisestikaan vastaa kohteelta vaadittua elinkaarta.

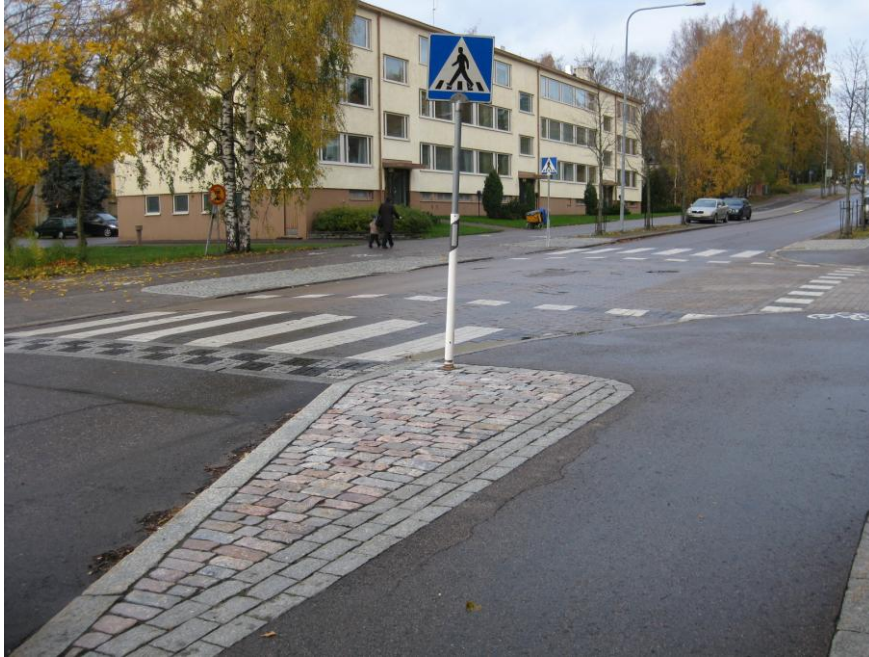
**Kuva 27 Norrtäljentie.**

Norrtäljentien ja Harjantekijäntien liittymä on korotettu betonikivillä. Norrtäljentie kuuluu katuluokkaan kaksi ja arvioitu keskivuorokausiliikenne Norrtäljentiellä on 2600 ajoneuvoa vuorokaudessa ja Harjantekijäntiellä 300 ajoneuvoa vuorokaudessa. Liittymän läpi kulkee myös raskasta liikennettä esimerkiksi Jokeri-linjan bussit. Norrtäljentien viisteet on tehty noppakivistä ja Harjantekijäntien viisteet betonikivistä, korotettu osa on kokonaan betonikiveä. Liittymä on valmistunut arviolta vuosina 2003-2004.

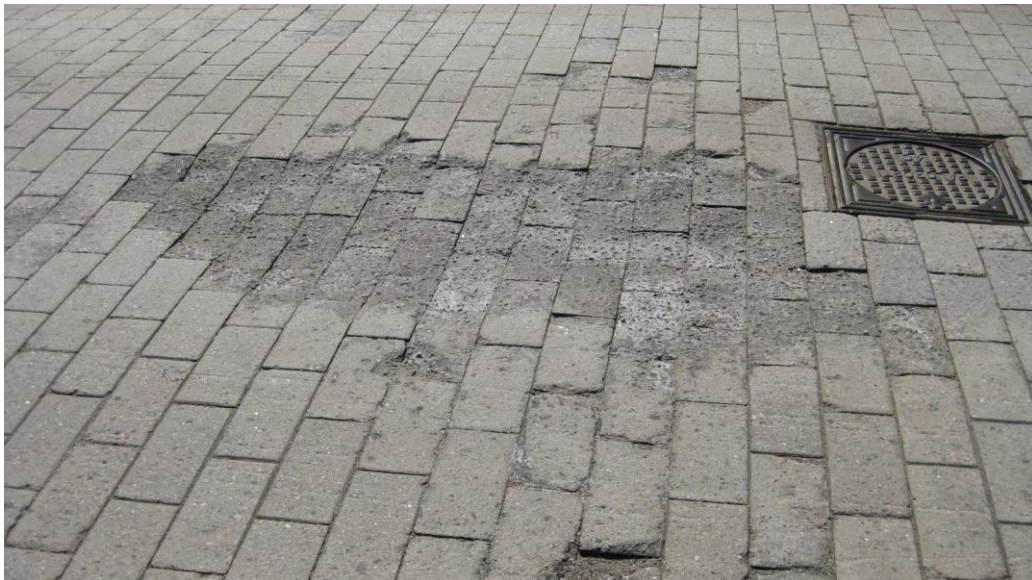
**Kuva 28 Norrtäljentie.**

Norrtäljentiellä oli hyvä esimerkki tiesuolan vaikutuksista betonikiviin (kuva 28). Kyseisessä kohdassa rakenne oli päässyt painumaan todennäköisesti huonojen pohjatöiden takia, jolloin sateella kuoppaan muodostuu lammikko. Talvisin varsinkin, jos talvi on lauha, pakkasjaksot ja lauhemmat jaksot toistuvat usein. Silloin betonikiveä rasittavat useat jäätymis-sulamissyklot, joiden vaikutusta suola pahentaa. Kun suolainen vesi seisoo betonikiven päällä, se alkaa pikkuhiljaa rapauttaa kiveä. Näin oli todennäköisesti käynyt Norrtäljentien korotetussa liittymässä. Norrtäljentiellä oli myös yksi kaivonkansi painunut huomattavasti muuta kadun pintaa alemmaksi.

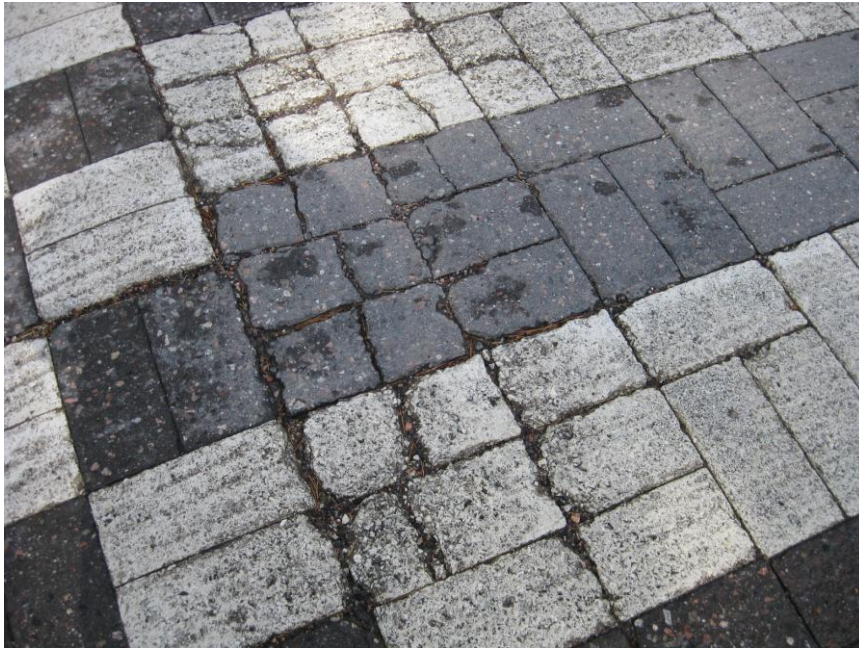
**Kuva 29 Vuosaarentie.**

Vuosaarentiellä korotetun liittymän viisteet oli tehty kokonaan betonikivistä ilman luonnonkiviankkurointia. Vuosaarentien suunnitelmassa oli esitetty käytettäväksi liitteen 13 kuvan kaltaista viistettä. Siinä raudoitettua betonielementin päälle on ilmeisesti liimaamalla kiinnitetty betonikiviä. Inventoinnin perusteella viisteet on tehty tällaisista valmiista elementeistä. Samanlainen viiste on Norrtäljentien korotetussa liittymässä. Toisessa viisteessä oli vaurioituneita betonikiviä. Viisteessä ja tasaisen osan reunakohdassa oli kiviin syntynyt halkeamia ja kivien reunat olivat lohkeilleet. Näissä kohdissa kiviin syntyy suuri kuormitus ja ne ovat alttiita tämänkaltaisille vaurioille. Upotettu luonnonkivi viisteen molemmissa reunoissa olisi rakenteena kestävämpi, koska luonnonkivi ottaisi osan kuormituksesta vastaan. Toisessa viisteessä kivet olivat kuitenkin ehjiä, mutta rakenne oli painunut ja kohtaan syntynyt sateen jälkeen lammikko, Valkopaadentiellä oleva viiste (liite 11) oli rakennettu Vuosaarentien viisteitä loivemmaksi ja siinä vauriot olivatkin vähäisempiä. Täytyy kuitenkin pitää mielessä suunnan

huomattavasti vähäisemmät liikennemäärät. Myös Norrtäljentien liittymän vastaavanlainen viiste oli hyväkuntoinen, mutta se oli Harjantekijäntien puolella, jossa liikennemäärät ovat huomattavan pienet.

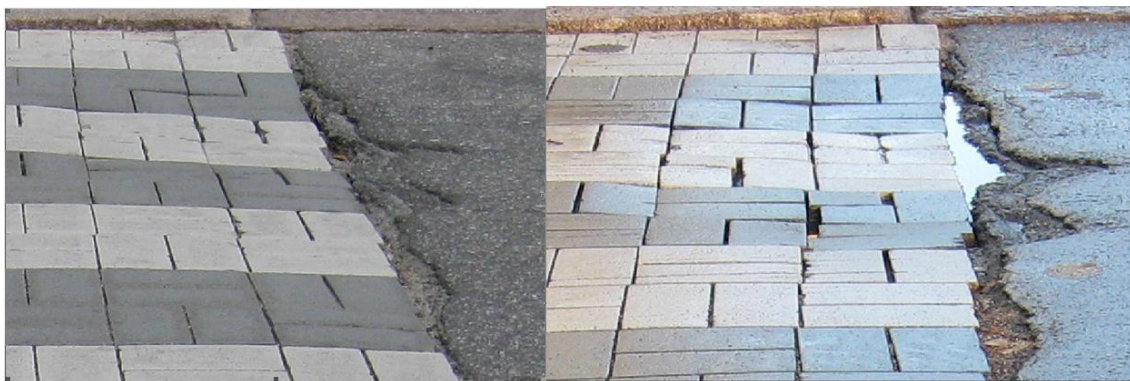
**Kuva 30 Laivalahdenkaari. Vasemmalla oleva kuva on otettu 26.8.2011 ja oikealla oleva 21.10.2011.**

Laivalahdenkaarella oli toinen esimerkki luonnonkiviankkuroinnin tarpeellisuudesta. Kohteessa suoja-tien betonikivi liittyi suoraan asfalttiin. Asfaltti oli murtunut betonikiven ja asfaltin reunakohdassa. Murtumakohdasta oli rakenteen alle ilmeisesti päässyt vettä, joka oli heikentänyt pohjarakennetta ja kohtaan oli syntynyt painuma. Kun asfaltti oli hajonnut lisää, olivat kivetkin päässeet liikkumaan. Kun kivet pääsevät liikkumaan, ne eivät enää lukkiudu toisiaan vasten ja ota rakenteena kuormitusta vastaan. Seurauksena on haljenneita kiviä ja vauriot kohteessa todennäköisesti lisääntyvät, koska liikkuessaan kivet osuvat toisiinsa ja lohkeilevat. Jos kohtaan olisi asennettu luonnonkivinen reunatuki, vaurioilta olisi todennäköisesti välttytty. Kuvasta 30 nähdään, kuinka tilanne on kahden kuukauden aikana pahentunut.

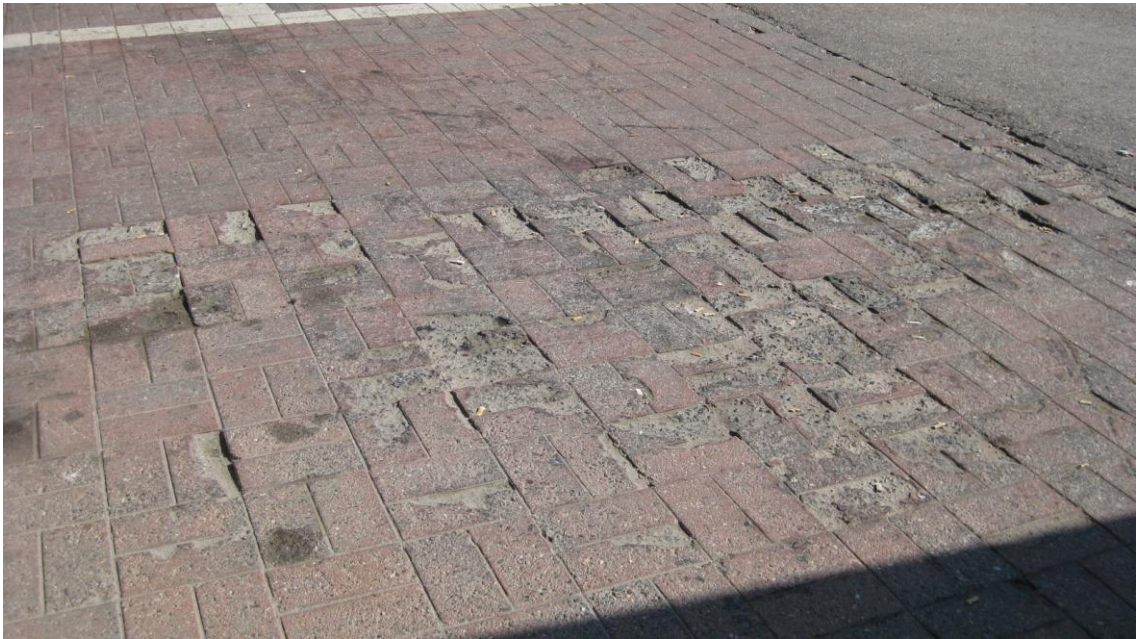
**Kuva 33 Myyrmäen terminaalien taksiaseman pääty.**

Kivien kestävyys oli ongelma jokaisessa terminaalissa. Myyrmäen linja-autoterminaalien betonikivet olivat paikoin erittäin huonossa kunnossa. Linja-autopysäkit ja taksiaseman edusta oli päällystetty punaisilla pintavärjetyillä betonikivillä. Kivet eivät siis olleet kohteen vaatimusten mukaisia. Taksiaseman kohdalla kivet olivat hajonneet kivetyn alueen molemmissa päädyissä. Näissä kohdissa taksit

ja myös linja-autot kääntyvät saapuessaan ja poistuessaan asemalta. Kääntyvä liikenne kuluttaa tehokkaasti kiviä varsinkin talvella, kun osalla takseista on nastarenkaat. Toinen mahdollinen selitys on tiesuola. Talvisin taksien seisoessa asemalla, niistä putoaa kiveykselle suolaista sohjoa, joka jää seisomaan kiveykselle ja sulaessaan rapauttaa kiveä. Kahdessa ensimmäisessä taksien pysäköintiruudussa kivet eivät olleet hajonneet, joten kääntyvä liikenne on todennäköisesti ensisijainen selitys. Suolainen vesi rapauttaa kuitenkin tehokkaammin jo valmiiksi pinnastaan hajonnutta kiveä. Linja-autolaiturien betonikivet olivat säilyneet hyvässä kunnossa.

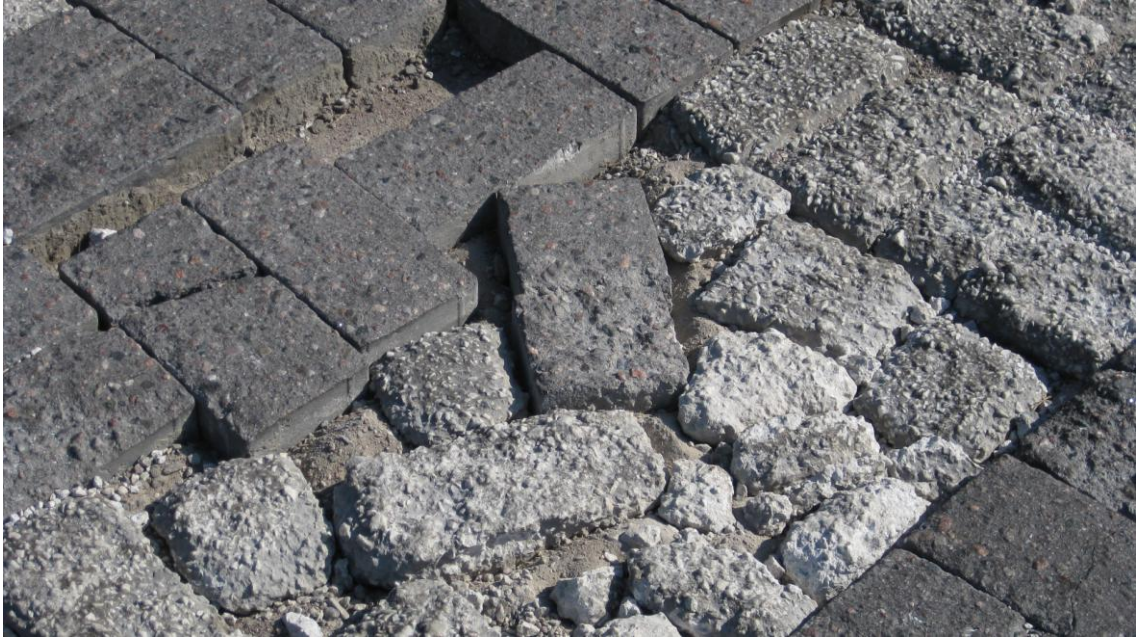
**Kuva 34 Myyrmäen terminaali.**

Huonoimmassa kunnossa Myyrmäessä olivat suojatiet Jönsaksentien läheisyydessä. Kyseisissä kohdissa ajoneuvot saapuvat ja poistuvat asemalta. Varsinkin saapuvan liikenteen puoleinen suojatie oli lähestulkoon ajokelvottomassa kunnossa. Kuvasta 34 nähdään, että tässäkin kohteessa kivien laaduissa oli eroja. Mustat kivet olivat säilyneet pääosin hyvässä kunnossa, mutta valkoiset olivat paikoin kulu-neet hiekaksi. Kulutus kohdassa on kovaa, kun linja-autot kääntyvät asemalle, mutta valkoisten kivien laatu tuskin täyttää ajoneuvoliikennealueen vaatimuksia. Vaurioituneimmassa kohdassa kivien hajoa-misen ja ilmeisesti saumaushiekan lähtemisen seurauksena kivet olivat lähteneet liikkeelle ja vauriot entisestään pahentuneet.

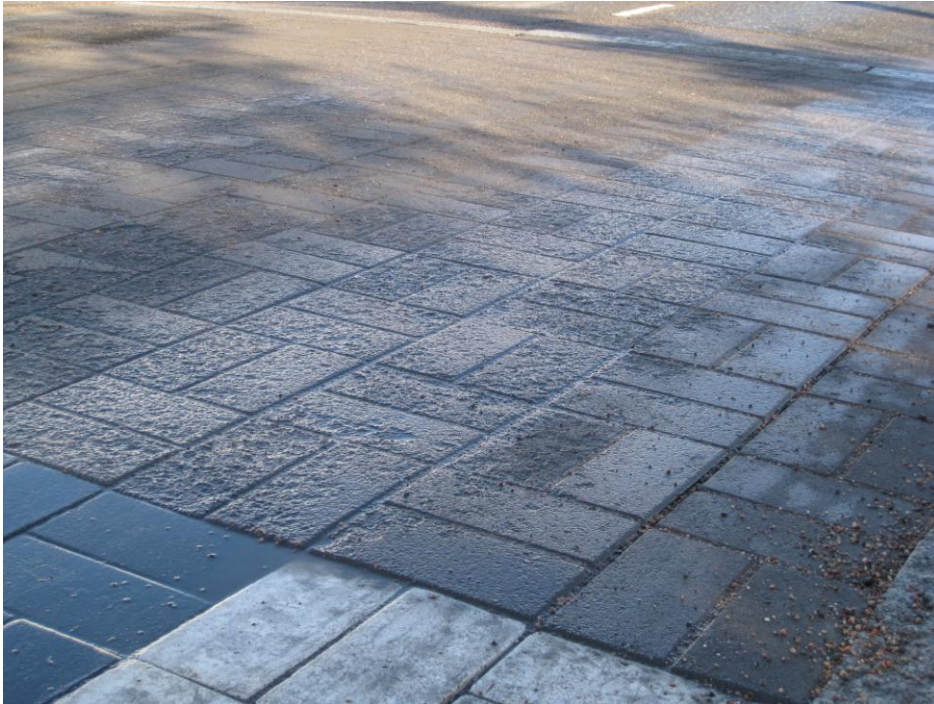
**Kuva 39 Kuluneita betonikiviä. Kuva otettu 23.3.2012.**

edellisellä käyntikerralla lokakuun lopulla ollut tehty. Vaikka kohteen rakentamisesta oli kulunut vain hiukan yli puoli vuotta, oli betonikivissä havaittavissa jo selvää kulumaa. Joidenkin betonikivien pinta oli jo hieman kuoriutunut, kuten kohteen vanhoissa betonikivissä, ei kuitenkaan vielä samassa laajuudessa. Nähdyn perusteella on kuitenkin erittäin todennäköistä, että kohteen betonikivet menevät jo parissa vuodessa vastaavaan kuntoon kuin edelliset betonikivet. Paikoin on kohtia, joissa kahdesta vierekkäisestä tai peräkkäisestä kivistä toinen on ehjä ja toinen kulunut. Todennäköisesti tässä on kyse vain sattumasta, eli kohdassa ei jostain syystä ole ollut yhtä kova rasitus molemmilla kivillä, eikä kivi-en kestävyys eroista. Lisäksi on huomattava, että betonikivet ovat kuluneet enemmän siltä puolelta, josta ajoneuvot poistuvat korotuksen päältä. Tämä johtuu todennäköisesti siitä, että ajoneuvot aloittavat kiihdytyksen jo korotuksen päältä ennen poistumistaan. Saavuttaessa korotetulle suojatielle ajoneuvot puolestaan jarruttavat jo hyvissä ajoin ennen korotukselle saapumistaan, eivätkä siksi rasita betonikiviä yhtä paljon. Vastaavanlaista kulumista oli havaittavissa jo Kivikkotien aikaisemmalla korotetulla suojatiellä.

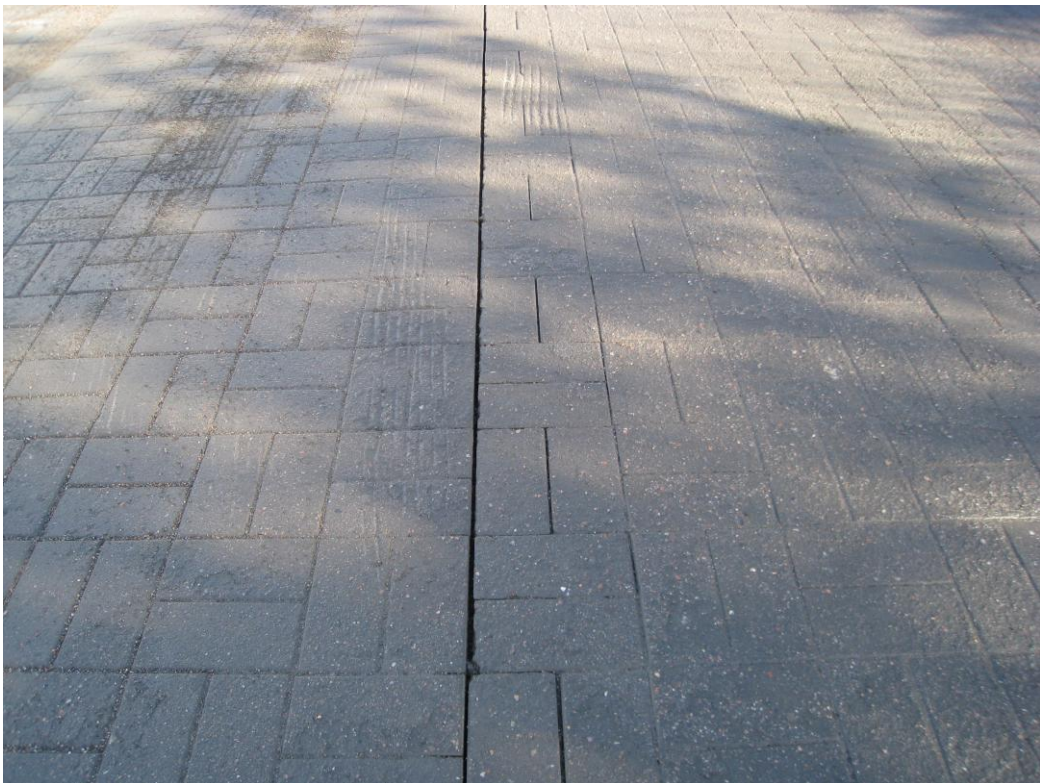
**Kuva 40 Rako ajoradan keskilinjalla. Kuva otettu 23.3.2012.**

Ajoradan keskilinjan kohdalla on kiveykseen syntynyt rako, josta saumaushiekka on päässyt irtoamaan. Rako on suurempi betonikivien puolella. Rako on syntynyt, kun talvella katu on jäänyt ja pientareet ovat olleet sulat, jolloin jäätyessään levinnyt katurakenne on työntynyt sivusuuntaan. Samasta syystä keväisin asfalttipäällysteisillä kaduilla kadun keskilinjan saumaan saattaa syntyä repeämä. Rako todennäköisesti palautuu, kun rakenne sulaa. Polymeerikivien puolella rako ei ole yhtä suuri, mutta vierekkäisiin kivilinjoihin on syntynyt painumaeroja. Polymeerikivien alla käytetty paksu asennushiekkakerros on saattanut painua kohdassa epätasaisesti.

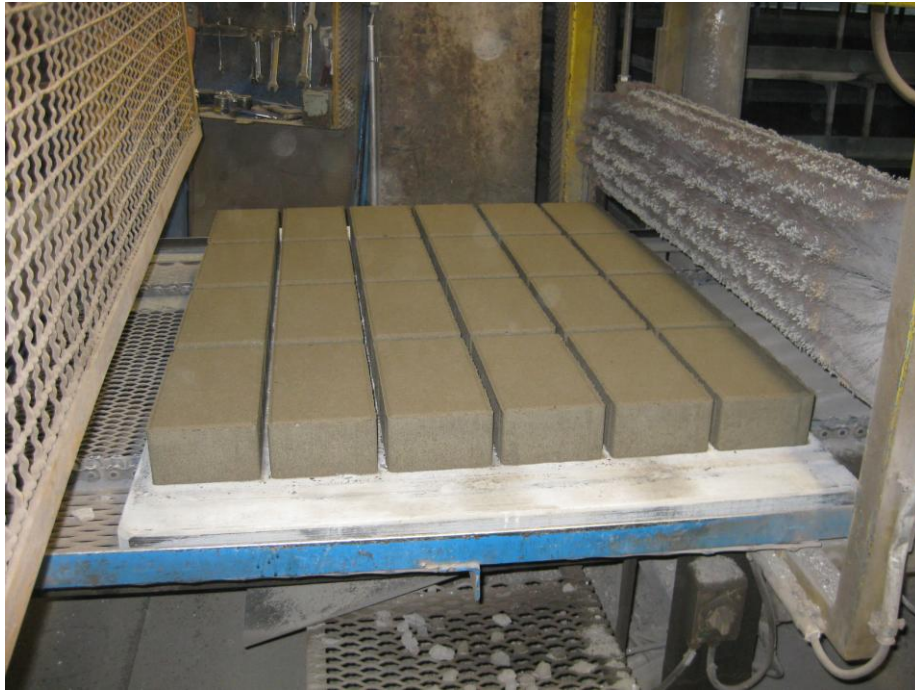
**Kuva 1** Valmiit kivet kulkevat ennen jälkihoitoon menoa metalliharjasten läpi. Harjakset poistavat kiven reunaviisteisiin jääneen ylimääräisen massan. Tällaisia massajäämiä voi syntyä käytettäessä vanhoja muotteja.

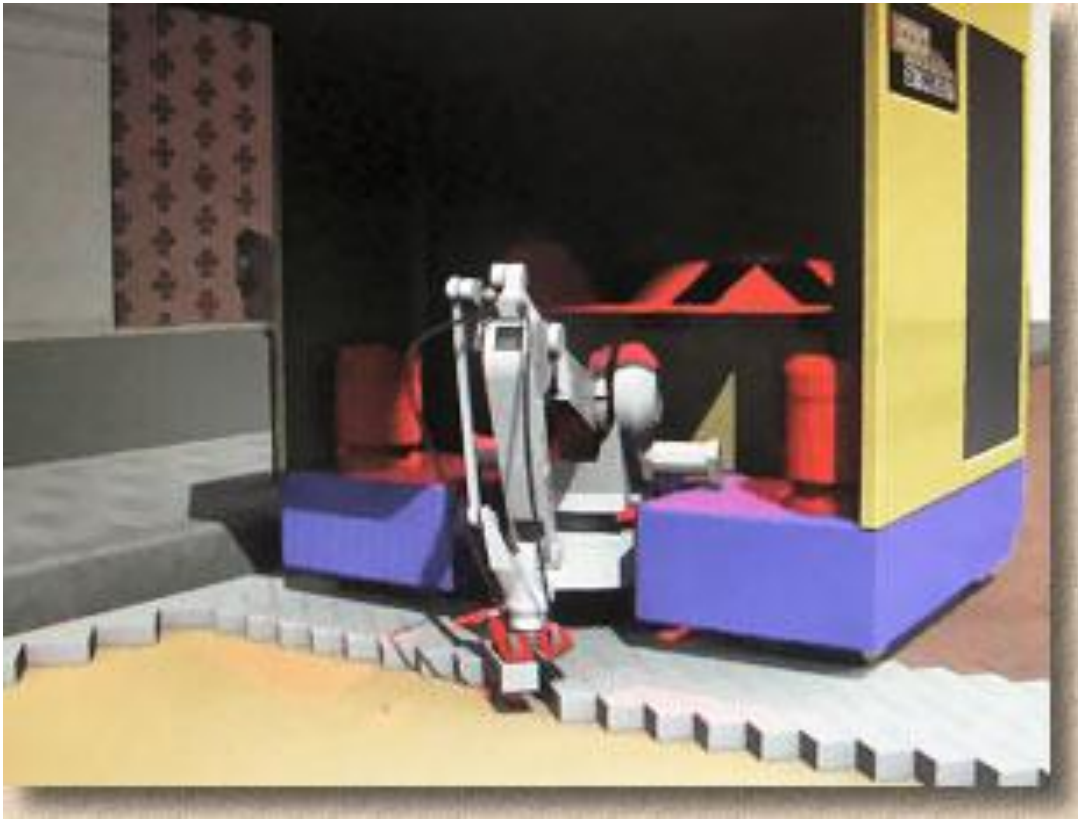
Kuva 1 Streetwise 1200 (Paving Expert 2012).

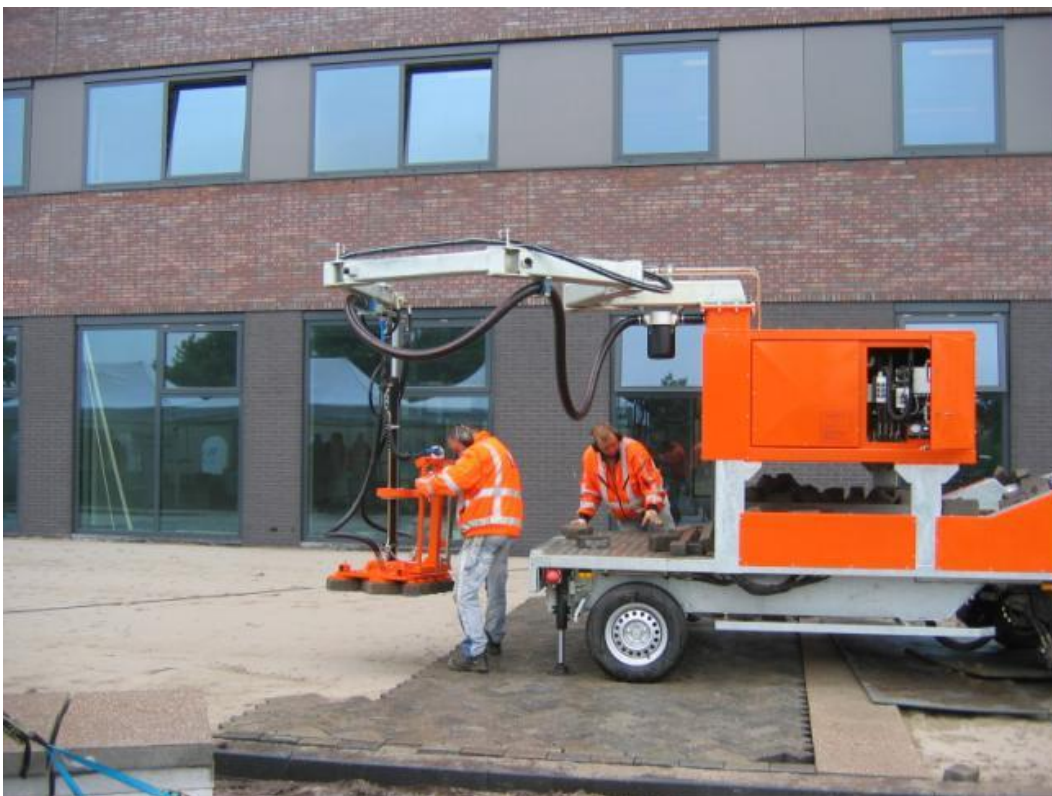
Kuva 2 Paving Stone Layer (Houben ja Knol 2009).

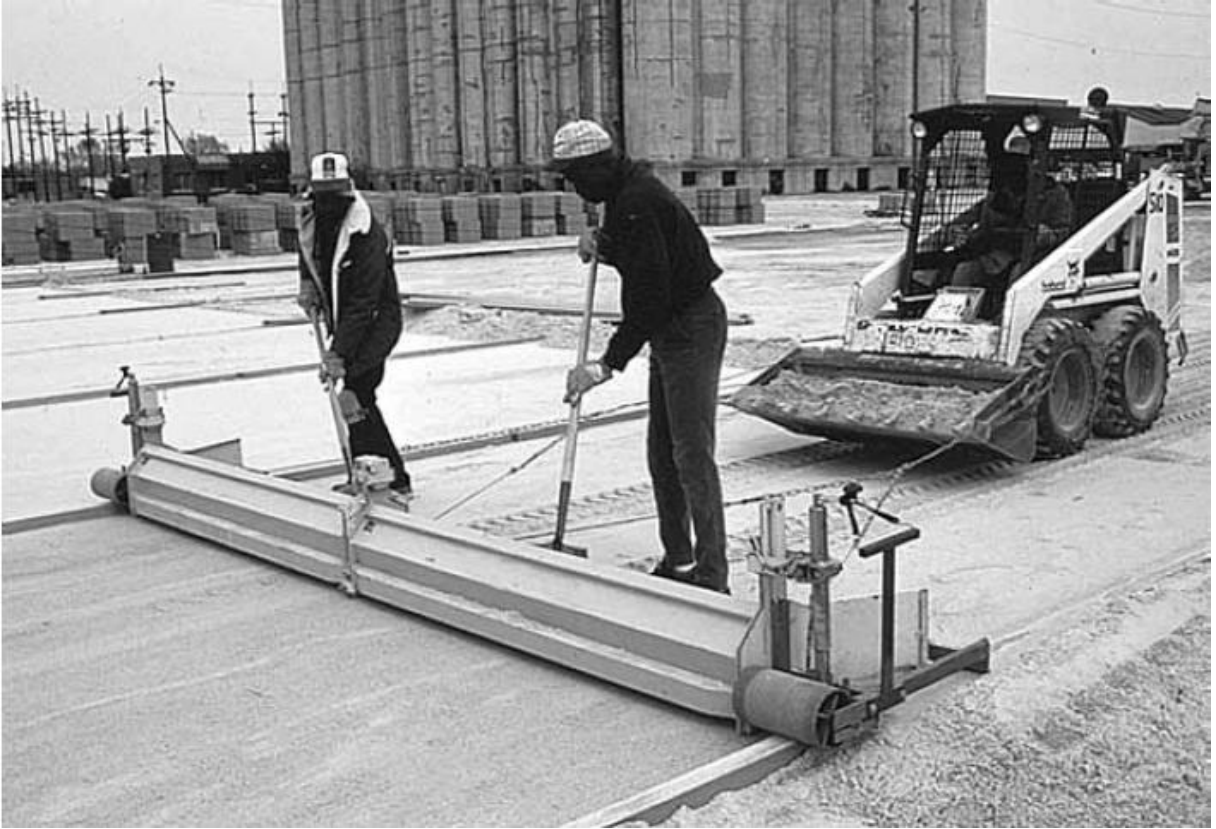
**Kuva 3 Reunakiven päällä vedettävä oikolauta (ICPI 2004b).**

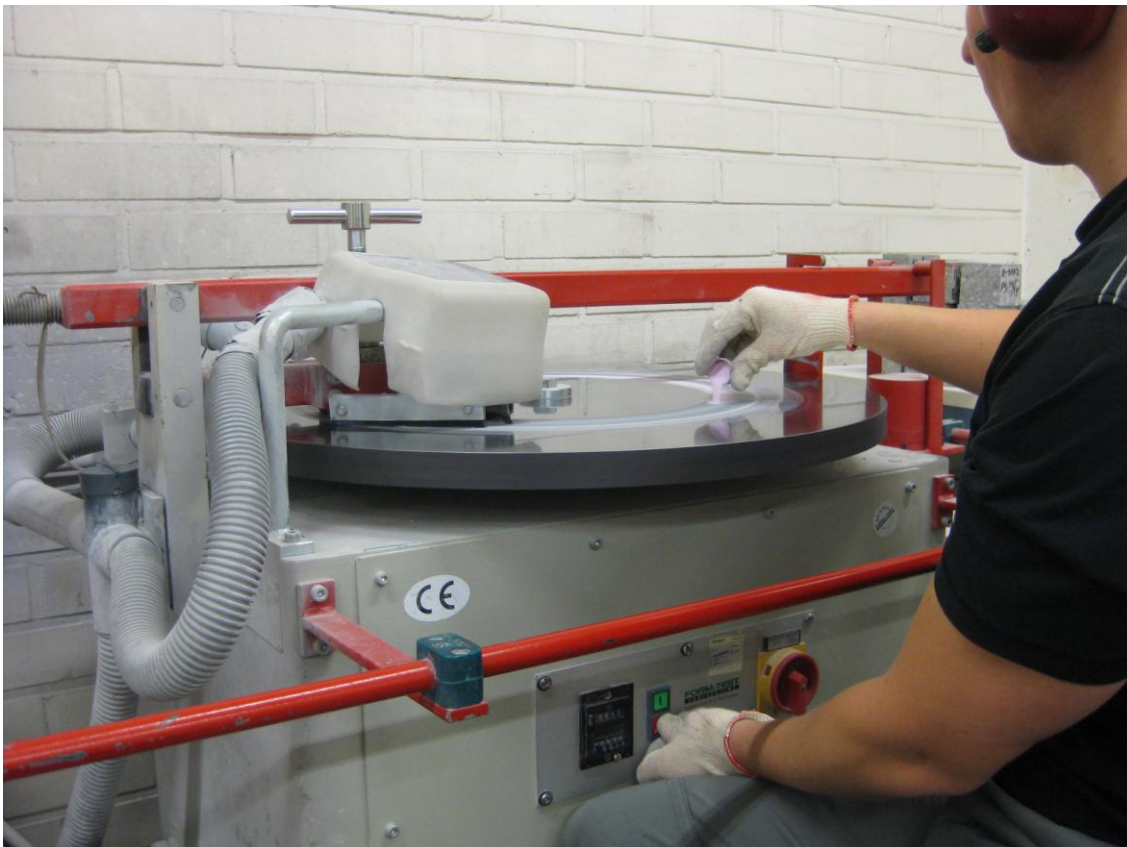
**Böhme-laite. Koekappale on testausradan vasemmassa laidassa olevassa pitimessä.**

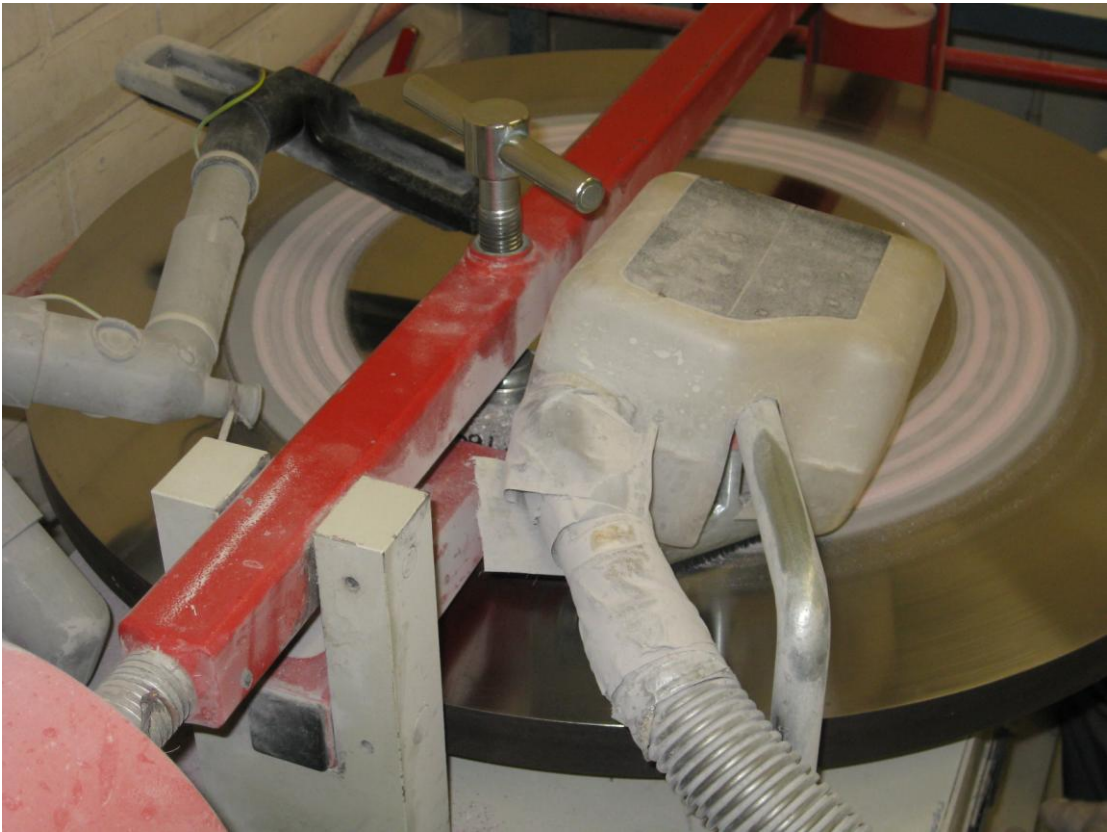
**Koekappale näkyy kuvan keskellä. Testausrata pyörii vastapäivään.**

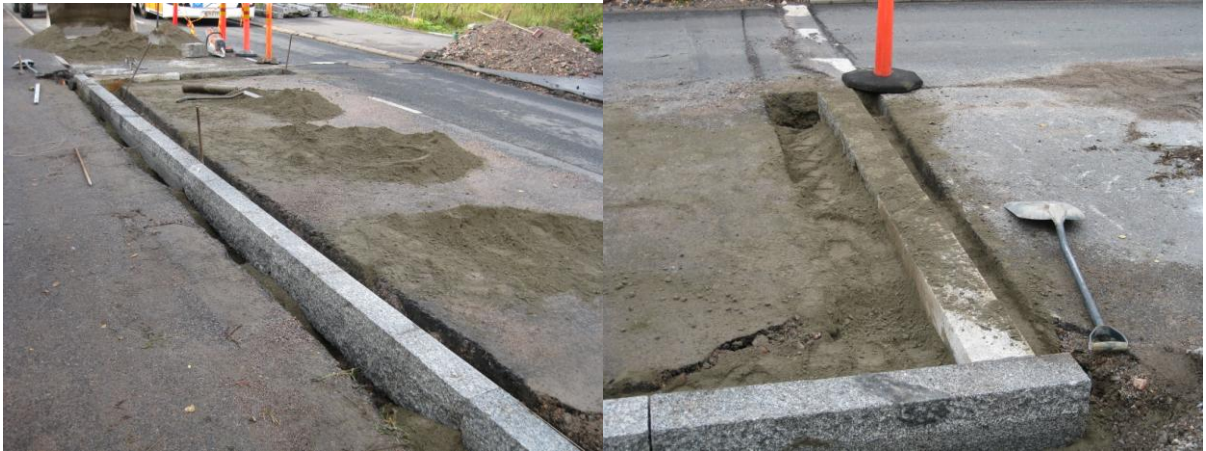
Vasen: reunakivet asennetaan maakostean betonin varaan. Oikea: lopuksi laatikko täytetään maakostealla betonilla.

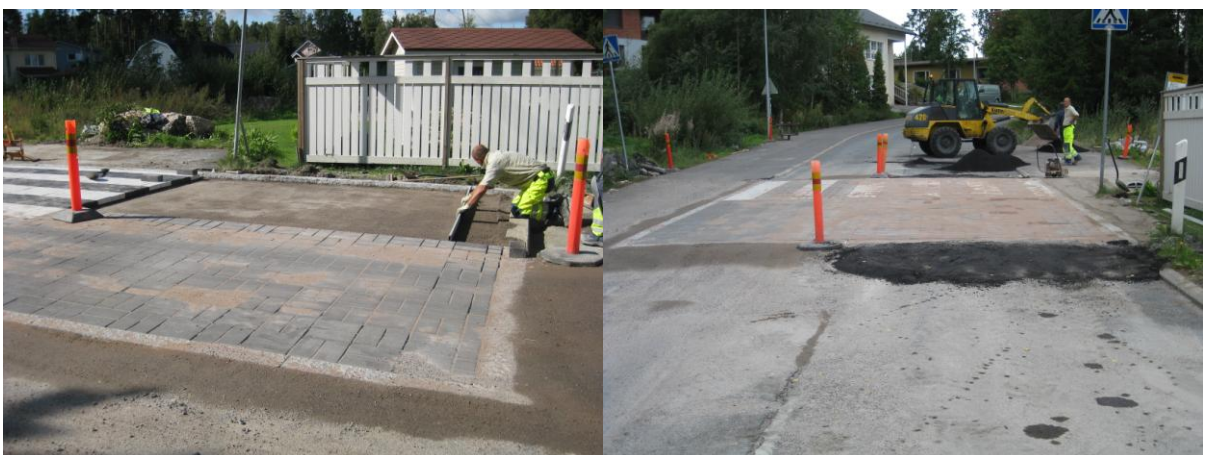
**Vasen: toisena työpäivänä asennustyö etenee vastaavasti kuin ensimmäisenä. Oikea: päällyste viisteitä lukuunottamatta valmis. Saumaushiekkaa jätetään päällysteen päälle, sillä saumaushiekan tiivistyessä päällä oleva hiekka valuu saumoihin.**

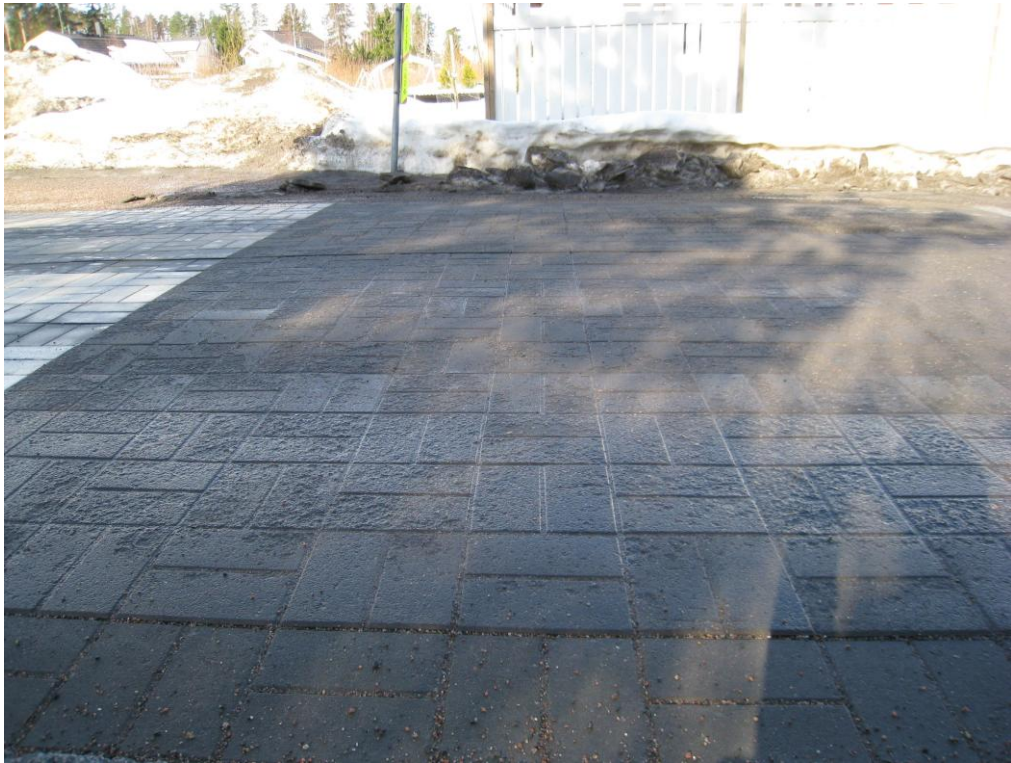
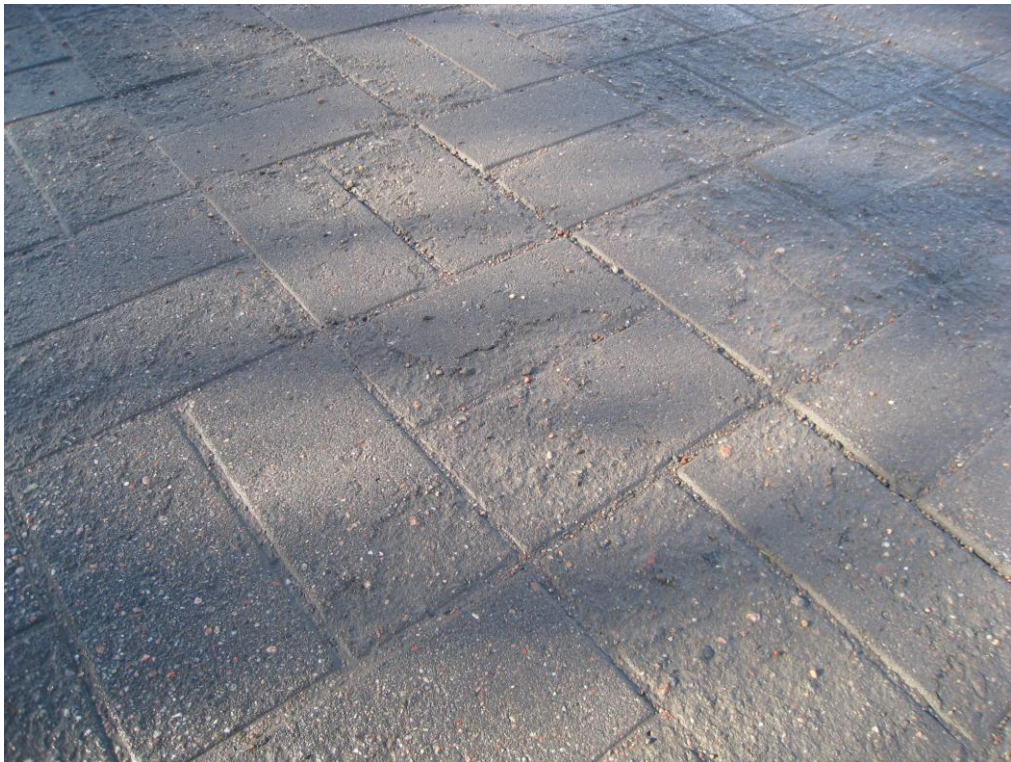
**Betonikivien kulunutta pintaa.**

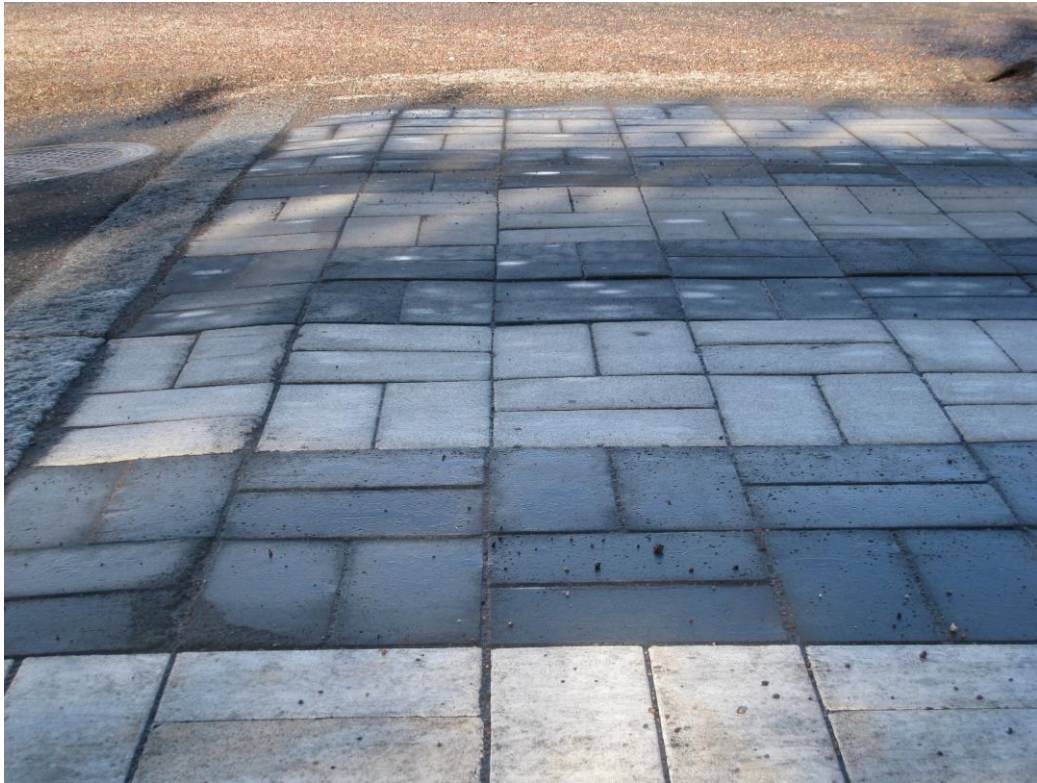
**Polymeerikivien kohdalla päällysteen pinta on hieman epätasainen.**

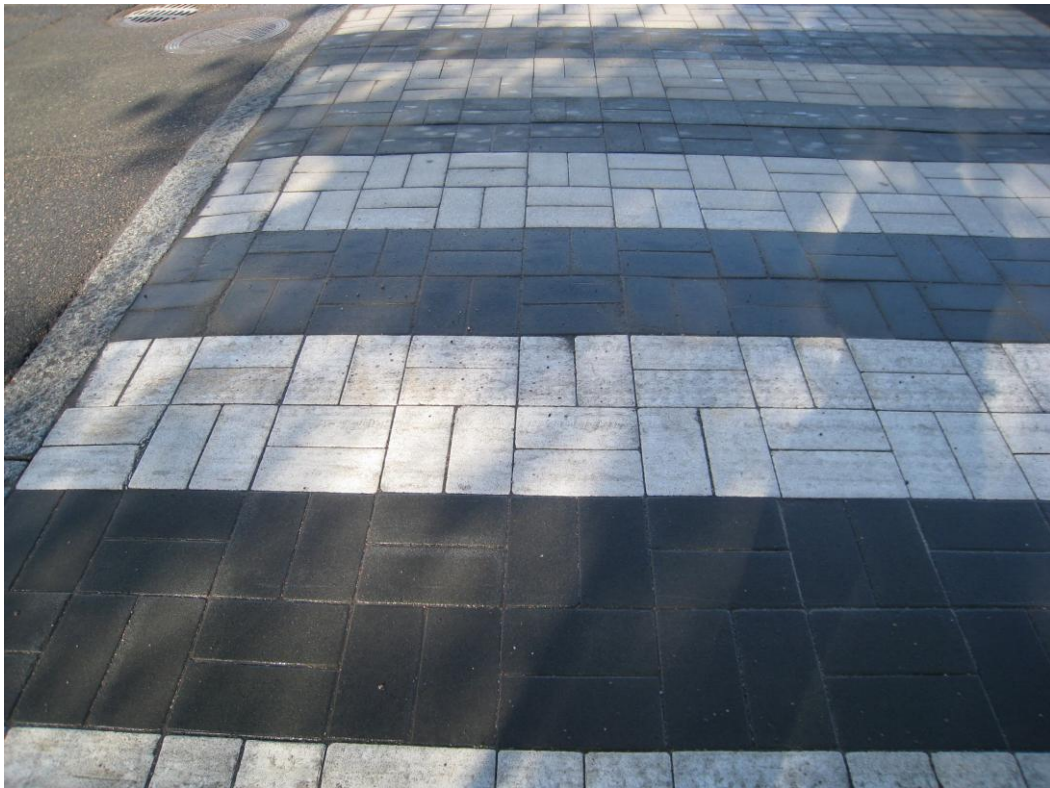
**Polymeerikivet ovat kuitenkin säilyneet pääosin hyväkuntoisena.**
