SIMPOSIO LIFE 2016

“La restauración de los suelos de la cuenca del Guadamar”

Paula Madejón Rodríguez
pmadejon@irnase.csic.es

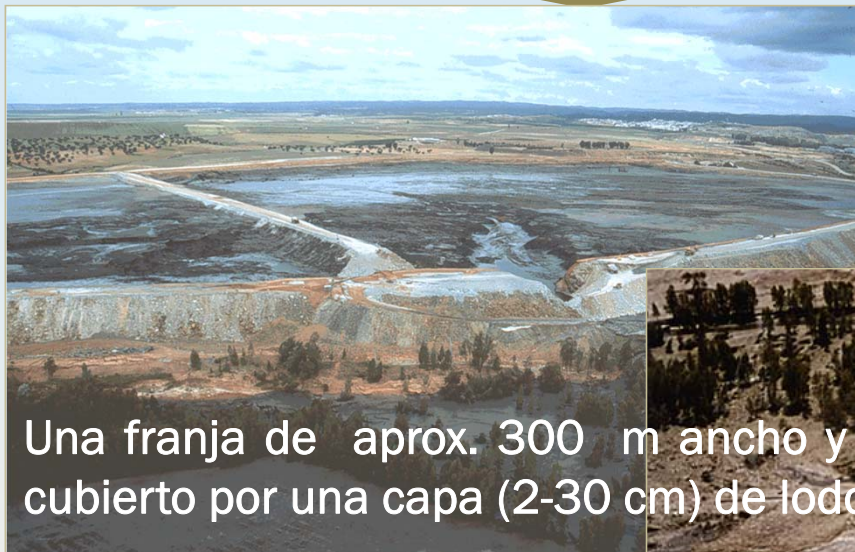
- ✓ El 25 de abril de 1998, se produce la rotura del muro de contención de la balsa de decantación de “Los Frailes”
- ✓ 4-5 millones m³ de lodos y aguas ácidas tóxicas (74-80% pirita con arsenopiritase) vertieron y distribuyeron a lo largo de los ríos Agrio y Guadiamar

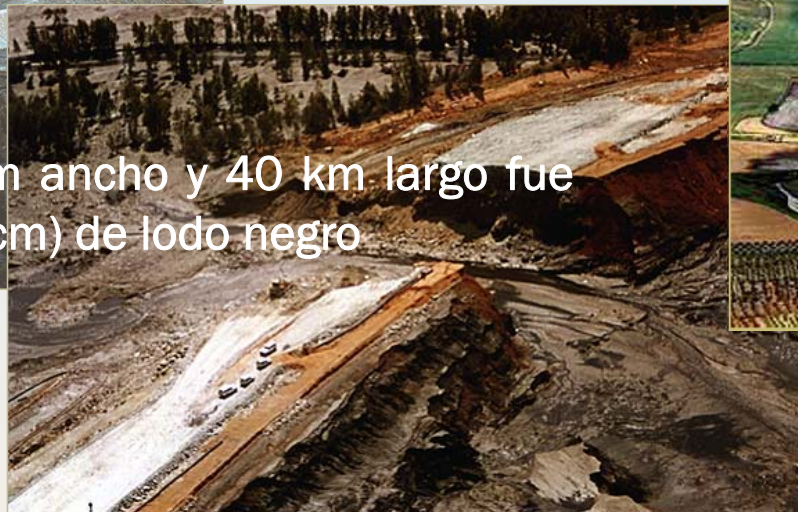
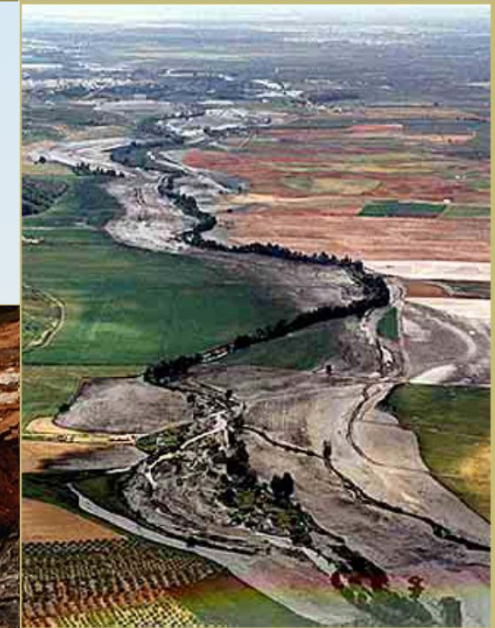
Una franja de aprox. 300 m ancho y 40 km largo fue cubierto por una capa (2-30 cm) de lodo negro

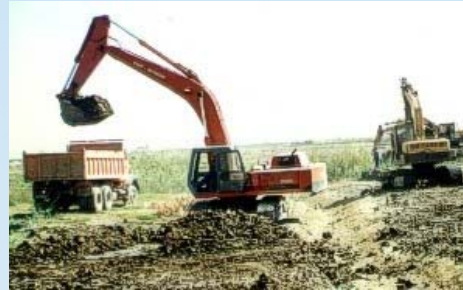
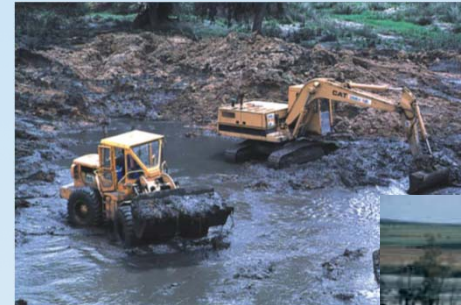
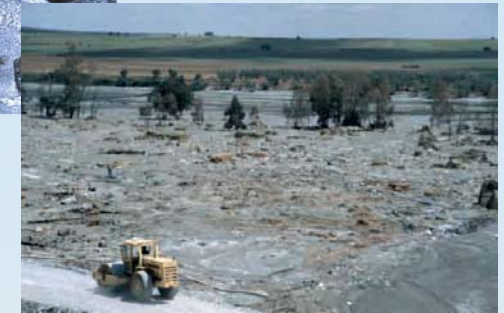
Eliminación capa lodo superficial + 10-20 cm primeros suelo →

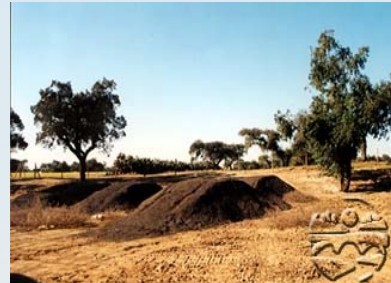
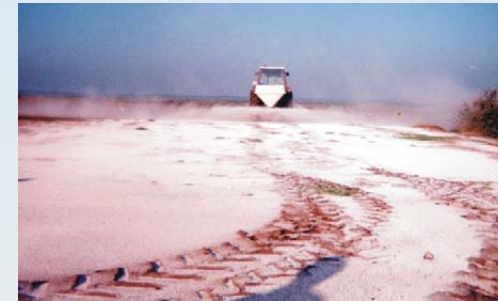
Adicción de enmiendas: calizas, compost y estiércol y posterior arado →

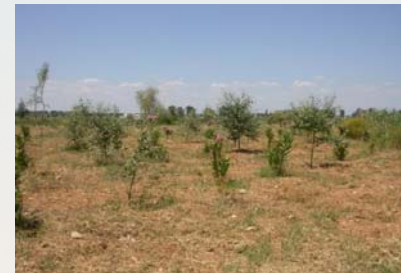
Forestación de la zona contaminada con especies vegetales autóctonas Se plantaron más de 3 millones de plantas: alcornoque, encina, acebuche, álamo, sauce, romero, adelfa, retama, etc. →

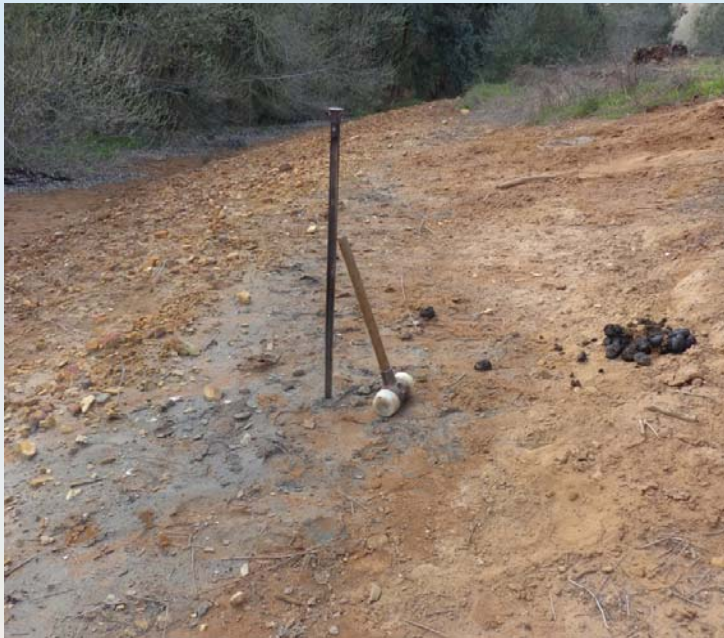
Recuperación de los márgenes y taludes del río

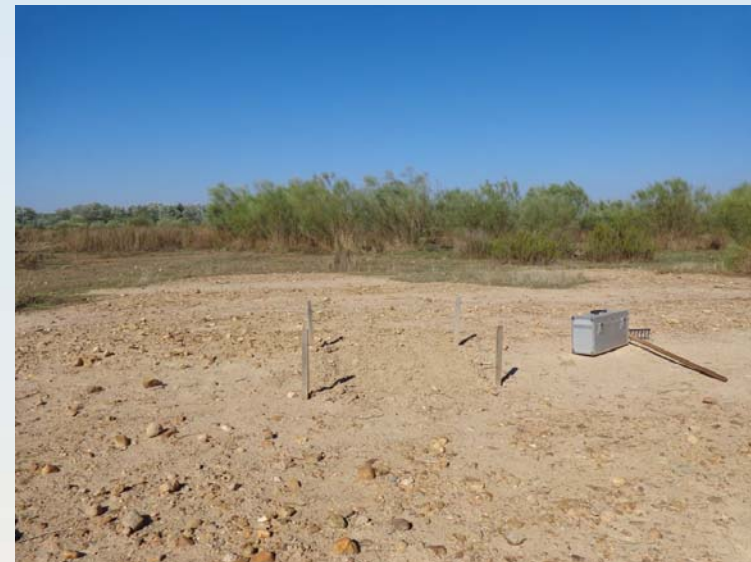
Zonas sin vegetación (Calvas) debido a los lodos enterrados durante la limpieza

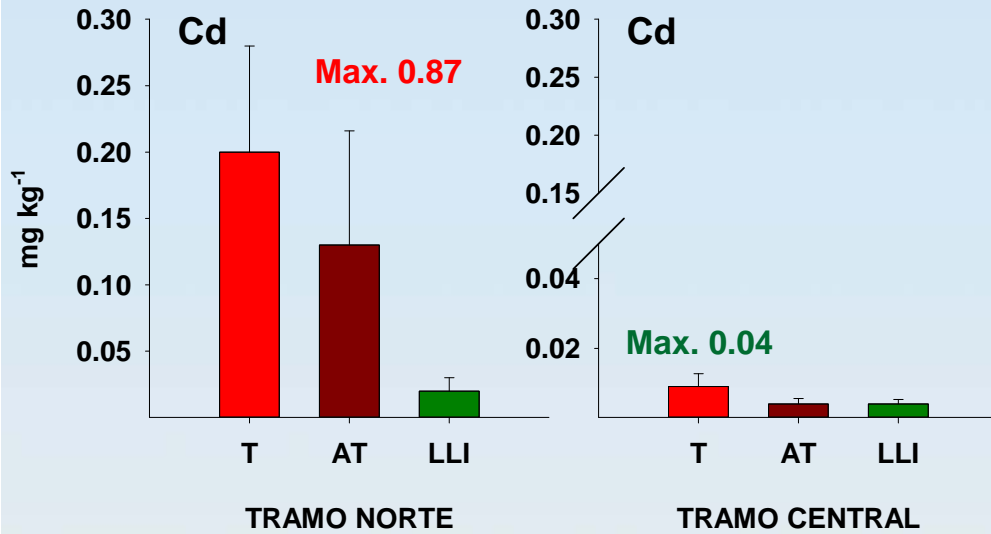
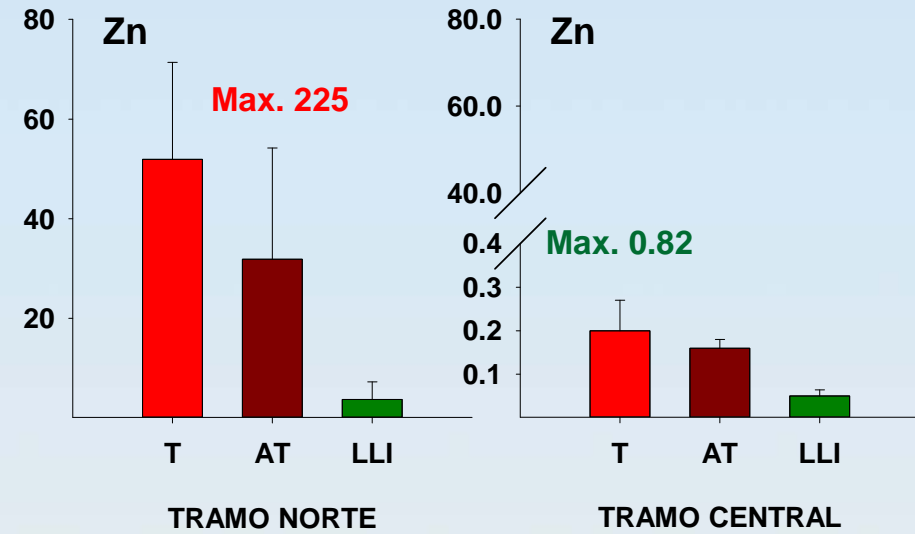
Elementos Traza disponibles (extracción CaCl_2 0.01M)

[Cd y Zn] potencialmente tóxicas en T y AT del tramo norte

Tramo norte >> tramo central

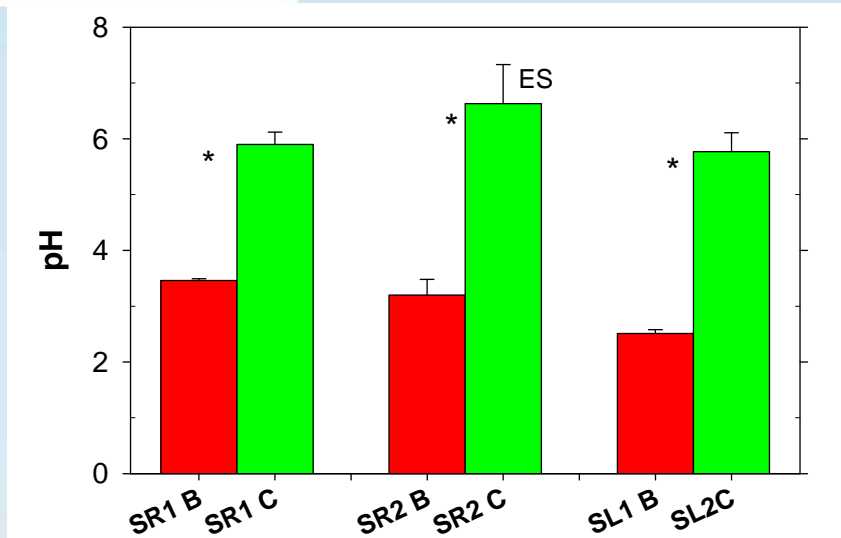
- pH ácidos en las calvas y más cercanos a la neutralidad en las zonas adyacentes con vegetación. Similar en SR y SL

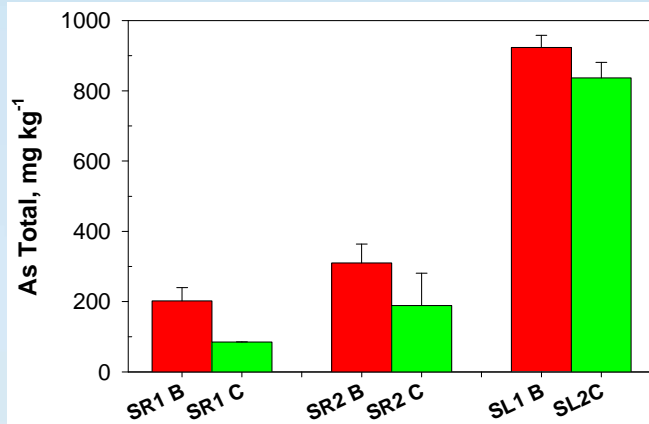
- Mayores concentraciones de As y Pb (elementos poco móviles) en las calvas

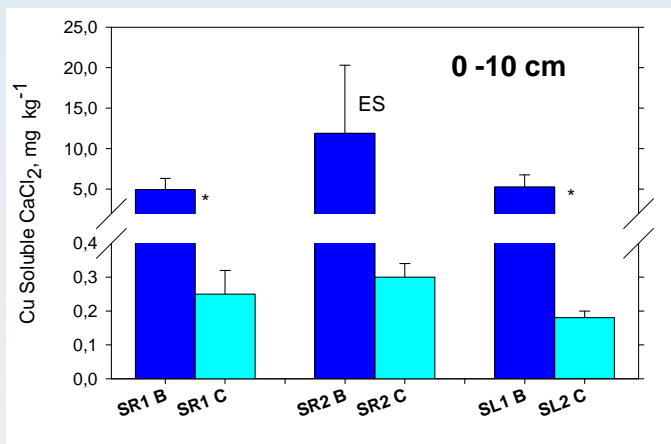
Altas concentraciones de ET solubles en las calvas relacionadas con el pH ácido; condicionan la colonización
