Los terremotos antiguos del conjunto arqueológico romano de *Baelo Claudia* (Cádiz, Sur de España): Quince años de investigación arqueosismológica

Ancient earthquakes in the Roman city of Baelo Claudia (Cádiz, South of Spain): Fifteen years of archaeosimology research

P.G. Silva¹, J.L. Giner-Robles², K. Reicherter³, M.A. Rodríguez-Pascua⁴, C. Grützner⁵, I. García Jiménez⁶, P. Carrasco García⁷, T. Bardaji⁸, G. Santos⁷, E. Roquero⁹, J. Röth³, M.A. Perucha⁴, R. Pérez-López⁴, B. Fernández Macarro¹⁰, A. Martínez-Graña¹⁰, J.L. Goy¹⁰, C. Zazo¹¹

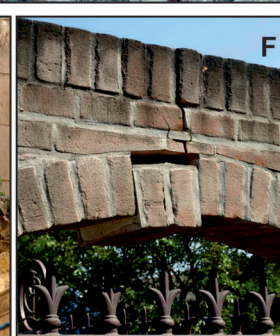
A. EFECTOS COSÍMICOS (DIRECTOS)		
EFECTOS GEOLÓGICOS	Efectos geológicos primarios	<ul style="list-style-type: none"> - Escarpes de falla - Levantamientos / hundimientos
	Efectos geológicos secundarios	<ul style="list-style-type: none"> - Licuefacciones - Deslizamientos - Caída de bloques - Tsunamis/Seiches - Colapsos en cavidades
EFECTOS EN LA FÁBRICA DE LAS CONSTRUCCIONES	Por deformación permanente del sustrato	<ul style="list-style-type: none"> - Pavimentos de argamasa plegados - Fracturas y pliegues en enlosados regulares - Fracturas y pliegues en enlosados irregulares - Impactos entre el enlosado - Contrafuertes desplazados y girados - Muros basculados - Muros plegados - Muros desplazados
	Deformaciones instantáneas a la vibración	<ul style="list-style-type: none"> - Fracturas penetrativas en bloques de sillería - Fracturas conjugadas en muros de estuco o ladrillo - Columnas caídas y orientadas - Giros en bloques de sillería y columnas - Bloques de sillares desplazados - Arcos desplazados - Escalones y líneas de bordillo plegadas - Muros colapsados (incluyendo restos humanos y objetos de valor bajo los escombros) - Bóvedas colapsadas - Marcas de Impacto - Roturas en esquinas de bloques

B. EFECTOS POSTSÍMICOS (INDIRECTOS)		
EFECTOS DE REGISTRO		<ul style="list-style-type: none"> - Incendios - Abandonos injustificados - Horizontes de destrucción o falta de registro estratigráfico en la secuencia arqueológica - Avenida súbita por roturas de presas artificiales o embalsamientos naturales
	EFECTOS CONSTRUCTIVOS	<ul style="list-style-type: none"> - Construcciones antisísmicas - Reparación de construcciones - Elementos de reciclado constructivo anómalos

Fig. 3.—Tabla de clasificación de los Efectos Arqueológicos de Terremotos (EAEs: Earthquake Archaeological Effects), modificado de Rodríguez-Pascua et al., 2009 y 2011: A) efectos cosísmicos, efectos producidos directamente por el evento sísmico (geológicos y en la fábrica de las construcciones); B) efectos post sísmicos, efectos indirectos producidos por las consecuencias del terremoto, ya sean visibles en el registro geoarqueológico (efectos de registro), o en las construcciones posteriores al evento sísmico (efectos constructivos). C) En la ciudad de *Baelo Claudia* se han utilizado principalmente los efectos en las fábricas de las construcciones presentes en el yacimiento, como los pliegues (anticlinales y sinclinales) en el enlosado irregular del *Decumanus Maximus* de *Baelo*, consecuencia del terremoto que afectó a la ciudad en 260 - 290 AD; D) Caída orientada de la columnata del muro sur (E-O) del cementerio de Mirandola (Italia) como consecuencia del terremoto 5,9 Mw de la Emilia Romagna del 28 de mayo de 2012; E) Caída de claves en los arcos de sillería de la colegiata de San Patricio Lorca consecuencia del terremoto 5,1 Mw del 11 de mayo de 2011; y F) en los arcos de ladrillo en una casa de Finale Emilia (Italia) causados por el terremoto del 20 de mayo de 2012 en Emilia Romagna.
