Capítulo 13

**Processos erosivos
em áreas de afloramento
do sistema Aquífero
Guarani no Brasil**

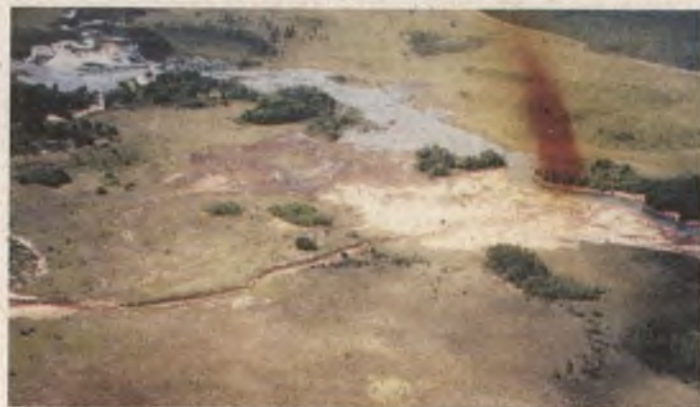
Fig. 2. Parte da mata galeria submersa em consequência do assoreamento.

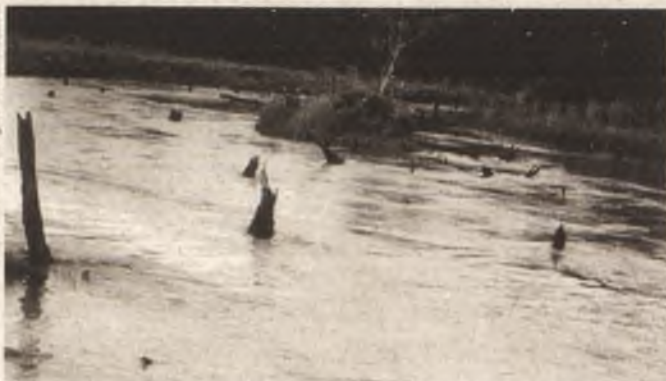
Fig. 2a. Detalhe da foto anterior.

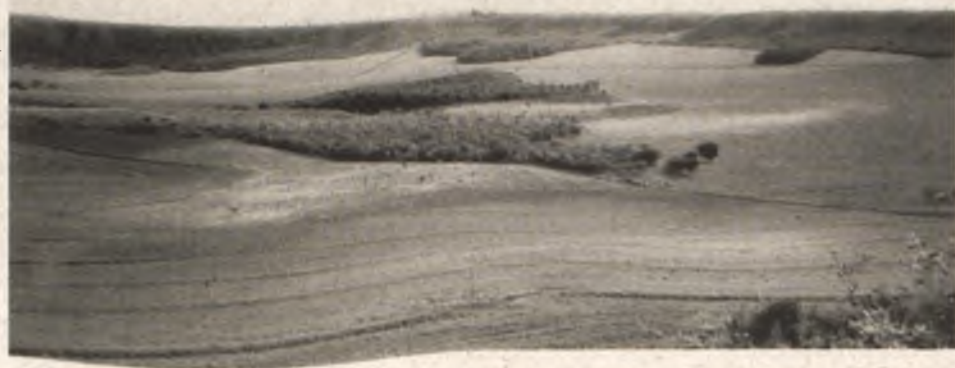
Fig. 4. Vista parcial dos domínios dos chapadões e das colinas, nas nascentes do Rio Araguaia.

O termo chapadão é a denominação local dada aos platôs que circundam as áreas das nascentes do Rio Araguaia. Esses localizam-se entre 700 m e 900 m de altitude, distribuídos em uma faixa contínua, mas de largura irregular, formando uma série de anfiteatros (Fig. 3 e 4). Apresentam baixa declividade, com predomínio de solos argilosos a argilo-arenosos espessos. Essas características são fatores restritivos à instalação de processos erosivos mais intensos. O uso agrícola nessa área contempla parcialmente procedimentos e práticas de boa técnica de manejo agrícola que minimizem os impactos decorrentes de sua ocupação.

Esses chapadões têm suas vertentes constituídas, em grande parte, por escarpas (Fig. 3 e 4) com declividade acima de 30 %, desenvolvidas sobre a alteração dos basaltos da Formação Serra Geral, sobre as cascalheiras terciárias (NAHON et al., 1989; TARDY, 1993) ou ainda sobre os arenitos da Formação Botucatu, silicificados ou não e, em menor área, sobre as rochas do Grupo Bauru. Dada a declividade, o potencial de escoamento superficial é alto, sendo essas escarpas vulneráveis à erosão. Os escorregamentos de taludes e queda de blocos são os principais processos erosivos atuantes nesse compartimento.

À jusante dos chapadões, o relevo é composto por uma série de colinas (Fig. 3 e 4) desenvolvidas sobre Latossolos Vermelho-Amarelos, argilosos, quando estão próximas às escarpas, gradando para areno-argilosos em cotas mais baixas. A partir da cota 780, as vertentes dessas colinas passam a ser constituídas pelo Neossolo Quartzarênico, com menos de 9 % de argila. Contrastando com os chapadões, esse setor apresenta alta densidade de drenagem. Nas porções à montante das várias nascentes existentes na área, próximas à base da escarpa, o relevo é mais ondulado e apresenta muitos recortes. Em direção à várzea, as colinas perdem altitude e tornam-se mais suaves (Fig. 3). Os principais processos instalados contemplam o transporte de massa por erosão laminar e linear, sendo o mais intenso deles o desenvolvimento de voçorocas.

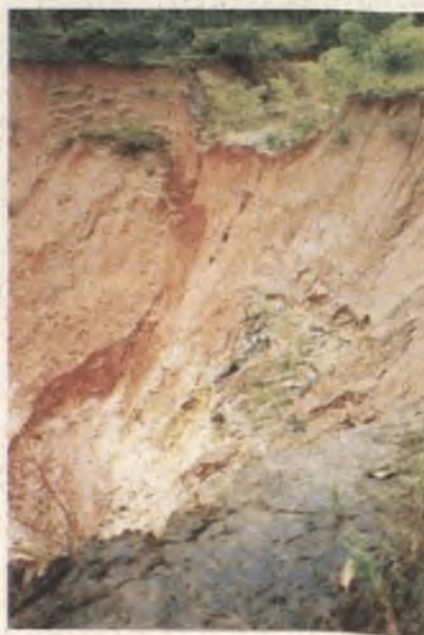
Fig. 5. Feição de escorregamento na vertente da escarpa do Chapadão.

A comparação entre as fotos aéreas da região de 1977 e de 2005 mostrou que, apesar dessas características desfavoráveis, a erosão dessas vertentes pode ser considerada natural ou geológica. As escarpas têm sua vegetação natural preservada, mas em alguns pontos a mesma foi removida para a instalação de estradas ou para a retirada de cascalho ferruginoso como material de empréstimo para revestimento de estradas ou ainda pelo escorregamento natural de seus taludes (Fig.5).

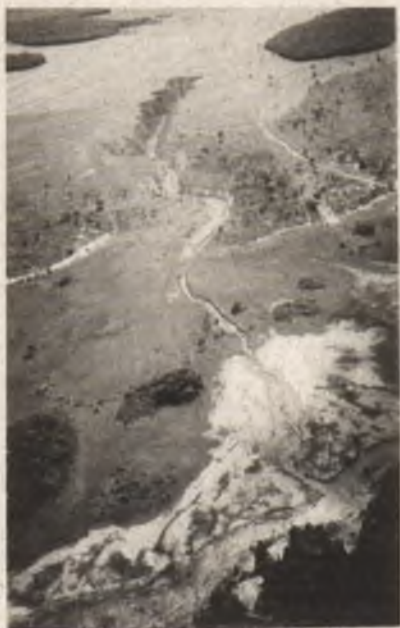
Fig. 8. Foto aérea de 2000 da voçoroca Chitolina.

A voçoroca Chitolina (Fig. 8) e o braço esquerdo da voçoroca Olho d'Água, localizada na margem esquerda do Rio Araguaia, quase em frente àquela, tiveram início devido à sobrealimentação do lençol freático que provocou a fluidificação de seu armazém e determinou uma corrida de lama

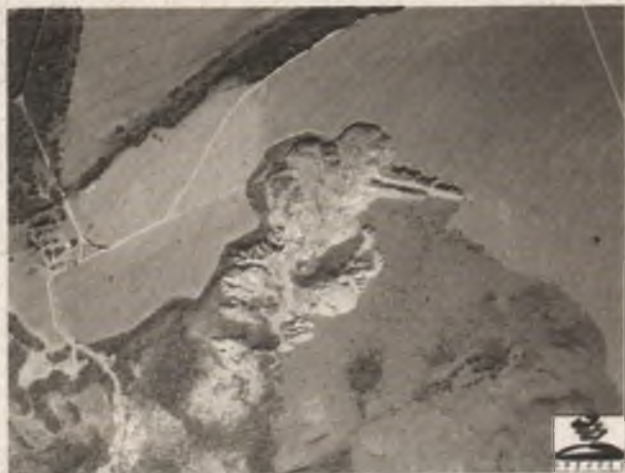
Fig. 10. Voçoroca do Urtigão (Mineiros, GO).

- a) Voçorocas de grande porte, desenvolvidas em cabeceiras de drenagens com surgências d'água ao longo de toda erosão, evoluem principalmente pela ação do *piping*, com solapamento da base das paredes, e por *tension crack*, como as voçorocas Chitolina, Olho d'Água e Granada. Essas erosões estão ainda em atividade, evoluindo tanto longitudinalmente como lateralmente. A contribuição da água superficial para o crescimento das mesmas é pequena hoje, uma vez que estão todas terraceadas em suas cabeceiras, mas a grande quantidade de surgências d'água é responsável pelo processo de desenvolvimento dessas voçorocas. Um dos maiores impactos, além da perda do solo, é a grande quantidade de sedimentos produzidos por essas voçorocas, provocando o assoreamento do Rio Araguaia (Fig. 8) e de seus afluentes. A formação e evolução da voçoroca Chitolina provocou a perda de 229.606,5 m³ de solo (avaliação feita em 2000) (Fig. 9). A maior dessas na região é a voçoroca denominada do Urtigão (Fig. 10).

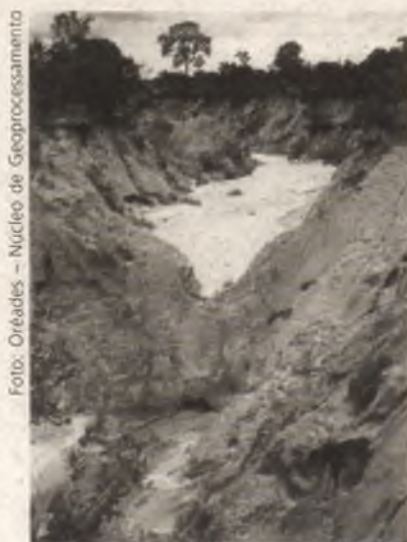
Fig. 11. Um exemplo de voçoroca com cabeceira em ravina.

b) Voçorocas com cabeceira na forma de ravina (Fig. 11), ou seja, a surgência d'água aparece a partir do terço superior para a jusante, onde a erosão torna-se mais profunda provocando o aparecimento do lençol freático. Normalmente são erosões de médio a grande porte, podendo apresentar ou não ramificações, principalmente nas cabeceiras (Fig. 12). Não há linhas preferenciais de escoamento superficial bem definidas.

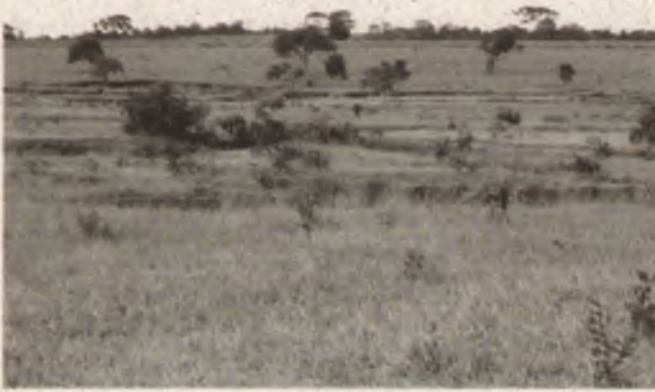
Fig. 12. Voçoroca com a cabeceira em ravinas (ramificada).

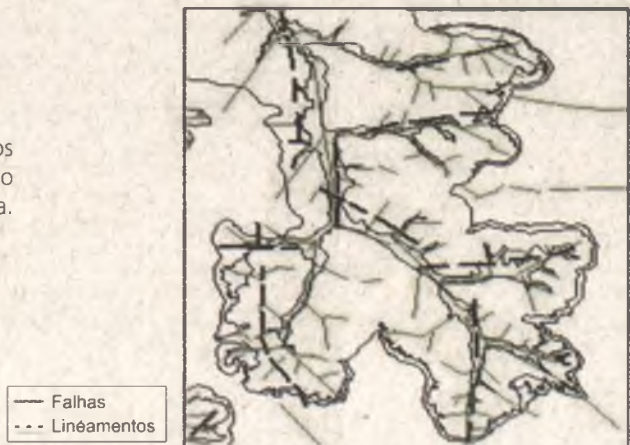
Fig. 13. Falhas e lineamentos na região das cabeceiras do Rio Araguaia.
