Metodología de rehabilitación de patrimonio histórico en la ciudad de Skikda, Argelia

Methodology of rehabilitation of historical heritage in the city of Skikda, Algeria.

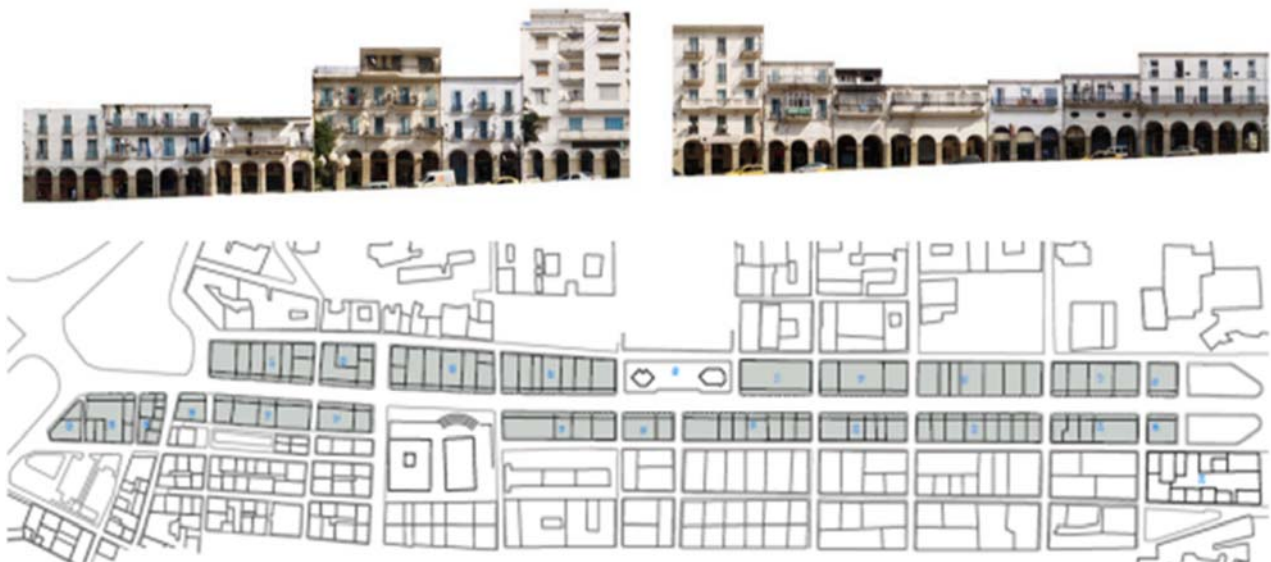
Figura 1 Alzado fotográfico y planta de la Rue Didouche Mourad

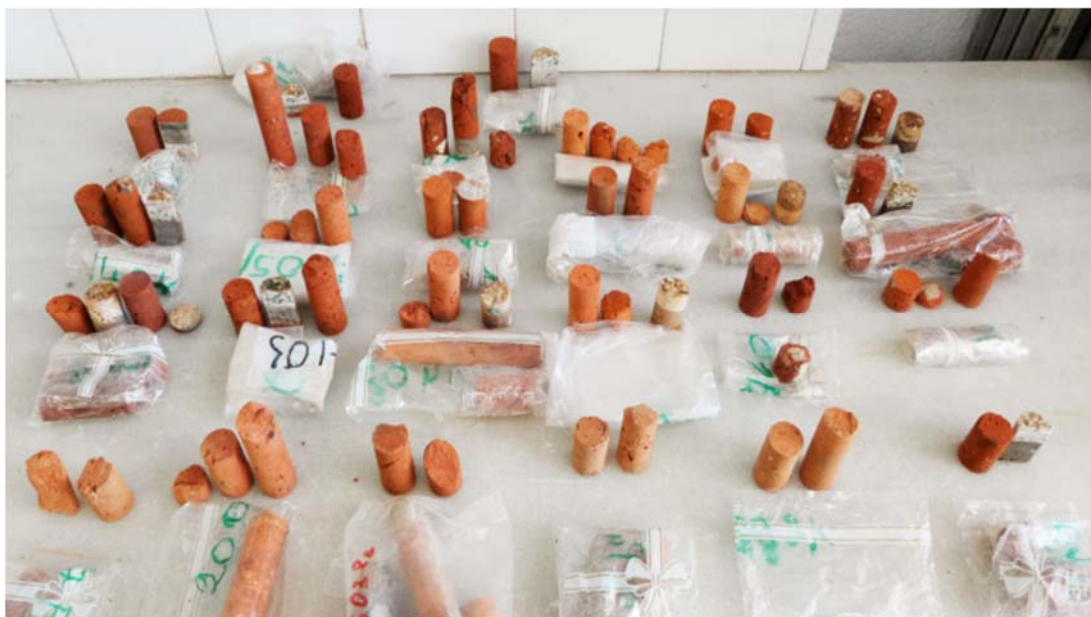
Figura 4 Catalogación de muestras de materiales cerámicos extraídas de los muros portantes

En una primera etapa se hizo una campaña de extracción de probetas en los pilares, arcos y muros de la zona de las arcadas. Los resultados, en los que se indicaba el material y el espesor de todas las capas que conformaban cada elemento, llegaban al Laboratorio de la EPSEB en varios documentos Excel. Esta documentación debía traducirse a formatos que permitieran a todos los equipos de trabajo, poder interpretar la información de manera clara y sencilla, por lo que se realizó un juego de planos Tipo para una identificación gráfica de materiales. Esta tarea de síntesis ha obligado a hacer uso de diferentes herramientas de expresión gráfica, a hacer un tratamiento de datos metódico y a proponer y discutir entre diferentes actores una manera de proporcionar la información profesional y al mismo tiempo válida para todos los interlocutores (Laboratorio de materiales locales, arquitectos, técnicos, etc.).

Se hizo también una campaña de extracción de muestras y de caracterización de las piedras y ladrillos de los muros y otros paramentos verticales: por ejemplo ensayos de porosidad y resistencia a compresión que permitían determinar los valores de cálculo de los muros, a través de valores bibliográficos y asignados según los resultados de las inspecciones visuales. En estos trabajos fue básica la experiencia de los expertos del Laboratorio de Materiales en la realización del diagnóstico y en el conocimiento de los materiales de construcción, así como de las diferentes técnicas de ensayo disponibles para identificar sus propiedades (Instituto Eduardo Torroja de la Construcción y del Cemento, 1971).

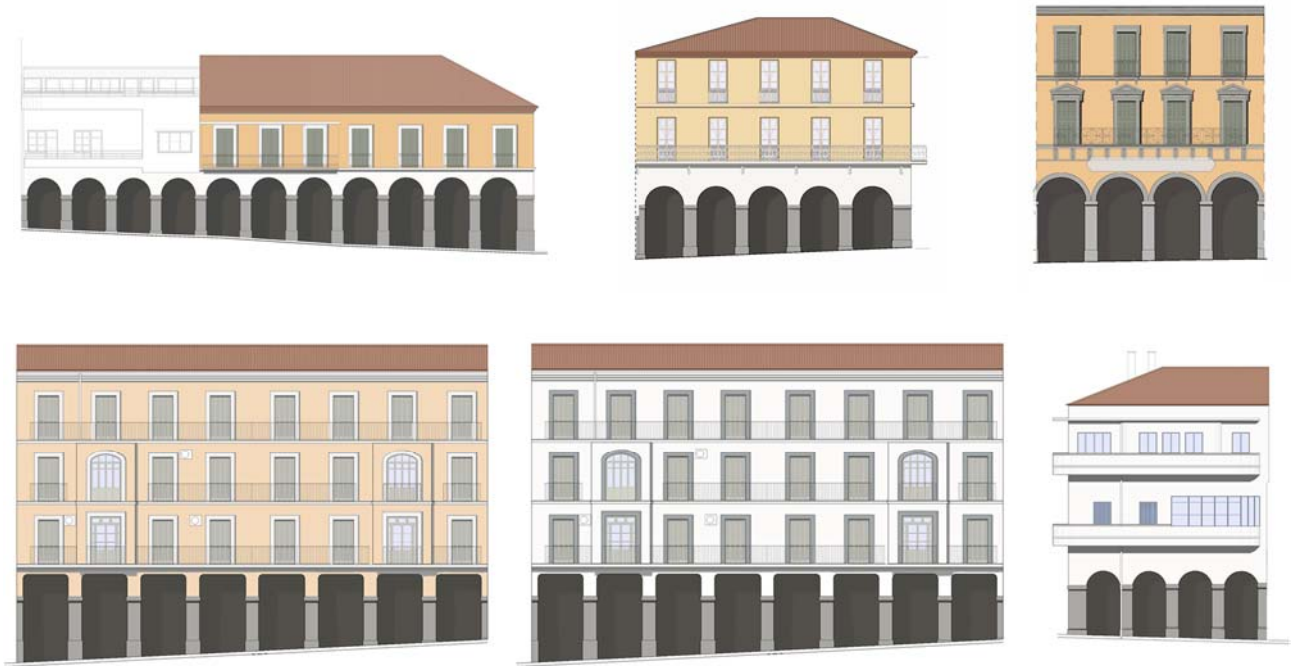
Ilustración 7 Hipótesis cromáticas de las fachadas según determinación de colores en muestras extraídas

Con todo este conocimiento se hizo el estudio cromático y se elaboraron diferentes hipótesis cromáticas de lo que podían haber sido los colores originales de los edificios así como su combinación. A partir de aquí, la propuesta de intervención y la decisión de recuperar los colores originales o mantener el actual aspecto de la Rue Didouche Mourad de Skikda corresponderá a los redactores de los proyectos, en consenso con las decisiones que tomen los propietarios y promotores de la intervención en su conjunto. Cabe decir en este sentido, que el color blanco actual está fuertemente arraigado en la identidad de los habitantes de la ciudad ya que lo identifican con su cultura, mientras que la posibilidad de recuperar los colores originales choca con la voluntad de borrar el pasado colonial. En nuestra opinión, creemos que sería interesante intentar, que por lo menos, que la calle explique por sí misma su evolución histórica a lo largo de los más de 175 años.

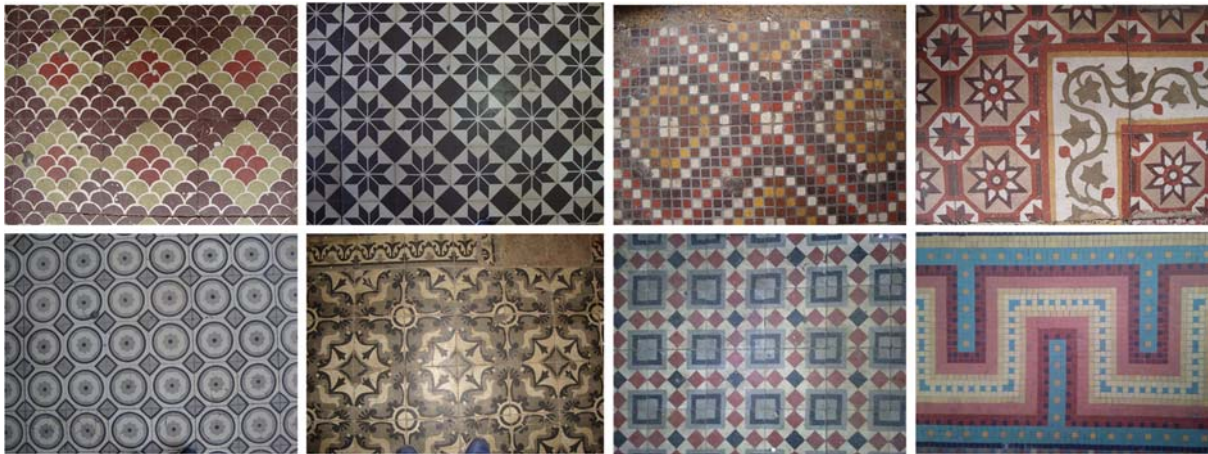
Figura 7 Muestrario de pavimentos cerámicos y de mosaico hidráulico en los zaguanes de escalera
