INSTITUTO SUPERIOR DE ENGENHARIA DE LISBOA  
Área Departamental de Engenharia Civil

## Segurança de Pontes na Fase Construtiva

Dissertação para obtenção do grau de mestre em Engenharia Civil

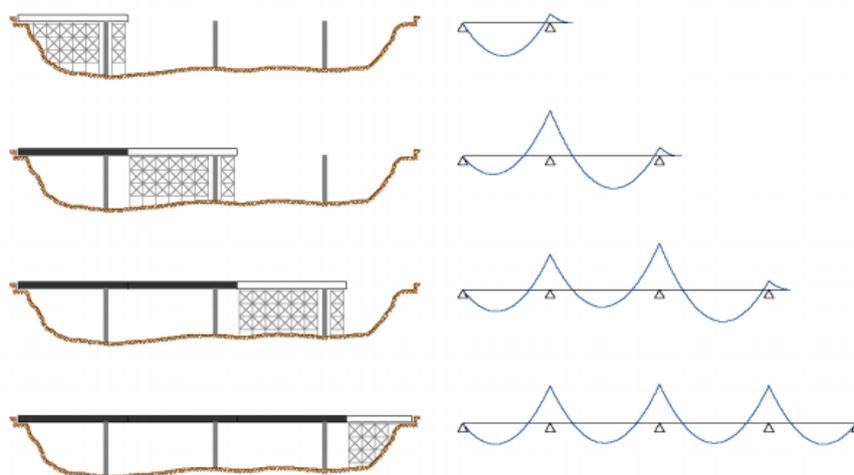
**Figura 2.1** Evolução qualitativa do diagrama de momentos flectores para as cargas permanentes numa ponte construída com cimbra fixa (Alves, 2009).

A utilização do cembre ao solo requer um estudo e cálculo das deformações do cembre e das contra-flechas para atenuar as deformações, sendo que a estrutura está sujeita a esforços de compressão. Os elementos do cembre devem

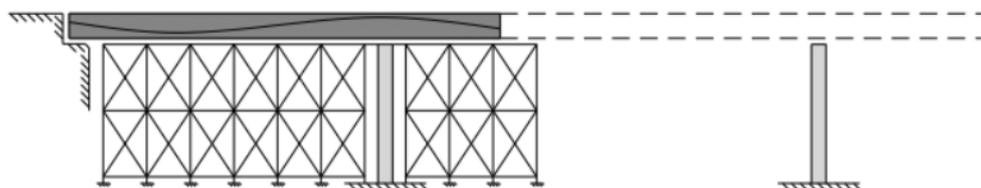
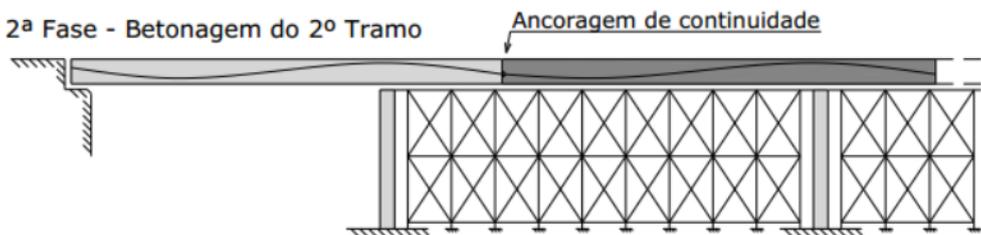
**Figura 2.2** Betonagem da estrutura com cavelete apoiado sobre o terreno (Martins, 2009).

estar protegidos dos raios solares. A betonagem da estrutura deverá ser planeada de modo a existir um equilíbrio de cargas sobre a cofragem, como se ilustra na Figura 2.2. As deformações da estrutura do cimbra devem ocorrer quando o betão ainda não ganhou presa e assim consegue comportar deformações sem apresentar fissuração. Todos os elementos estruturais responsáveis pelo escoramento devem ser alvo de manutenção periódicas.

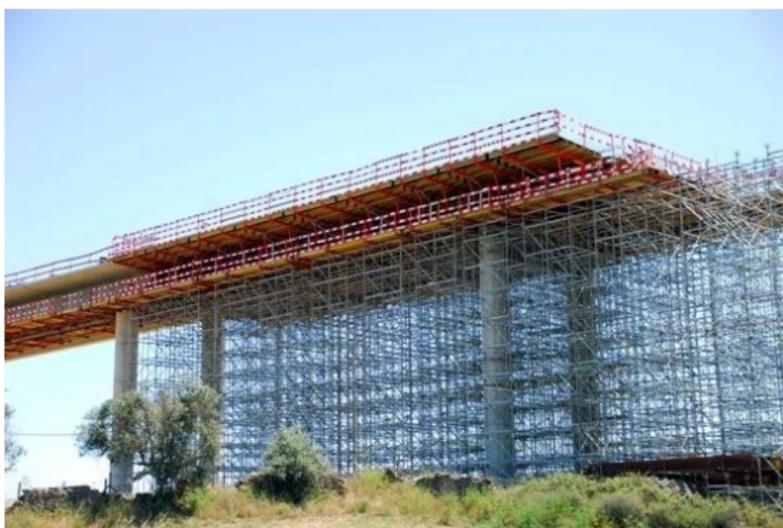
**Figura 2.3** Estrutura tubular (Martins, 2009).

O cimbramento total da estrutura faz com que as ações desenvolvidas durante a fase construtiva sejam equilibradas pelo cimbreno até que o betão tenha resistência para que se remova a estrutura de suporte.

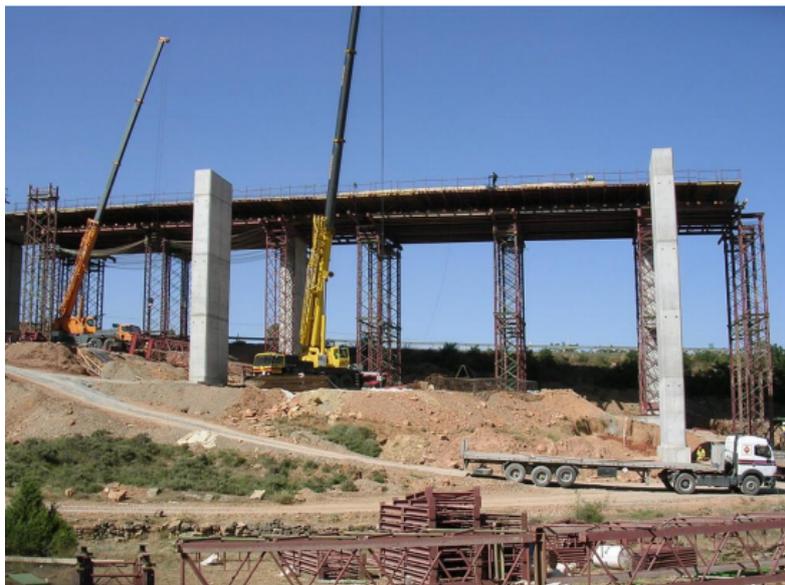
**Figura 2.4** Estrutura composta por torres e asas (Alves, 2009).

A utilização do sistema de torres e asnas permite obter vãos com gabarit livre, como se mostra na Figura 2.4. Este sistema é constituído por vigas, que podem ser utilizadas em vãos extremos e por elementos torre. As asnas podem adotar uma forma treliçada ou de viga cheia constituída por perfis e tubos de aço. As torres são constituídas por tubos de aço. Comparativamente ao sistema anterior, as torres e asnas transmitem mais tensão ao solo, sendo necessário em algumas situações realizar fundações provisórias. Os cavaletes apoiados sobre

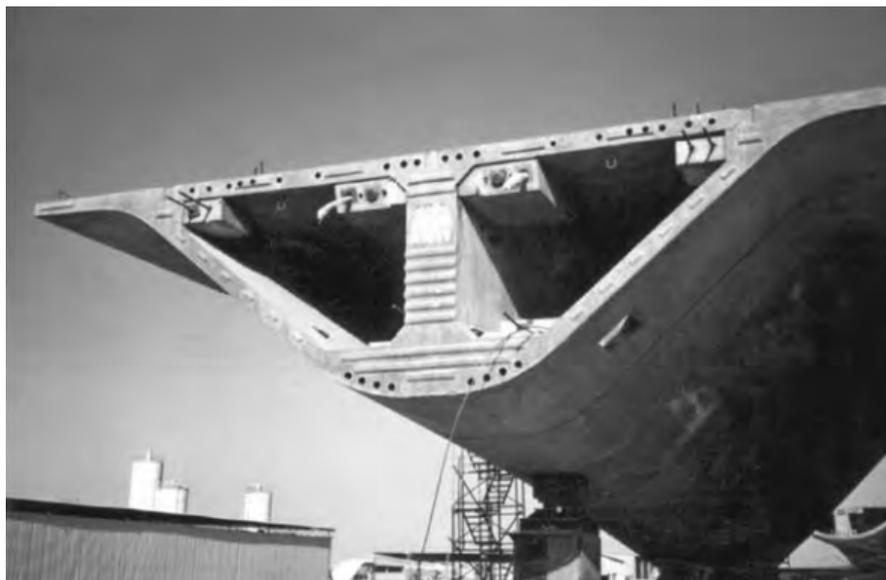
**Figura 2.5** Elemento pré-fabricado (Nawy, 2008).

O sistema composto por vigas pré-fabricadas e pela laje da plataforma betonada *in situ* funciona em conjunto como uma secção que resiste aos esforços impostos. São utilizadas para estruturas que possuem espessura constante ao

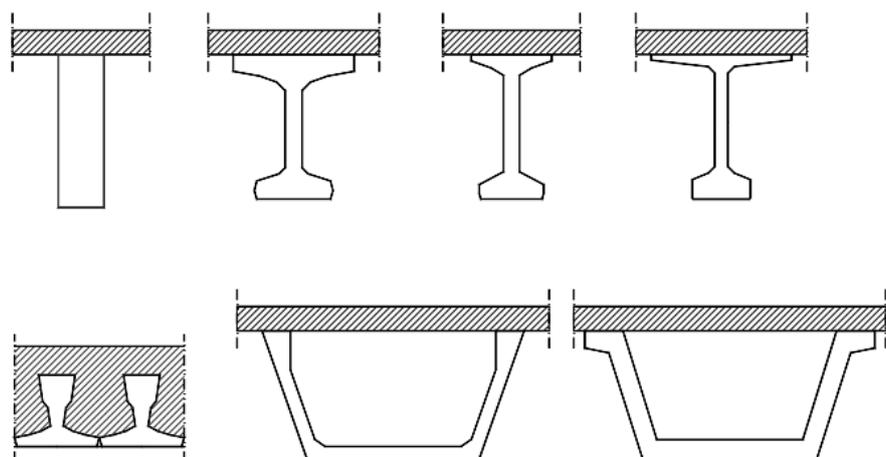
**Figura 2.6** Tipos de seções de vigas pré-fabricadas mais utilizadas (de Sousa, 2004).

As vigas pré-fabricadas mais comuns podem ter forma retangular, em "I", em "T", em "T" invertido e em "U", sendo as mesmas apresentadas na Figura 2.6.

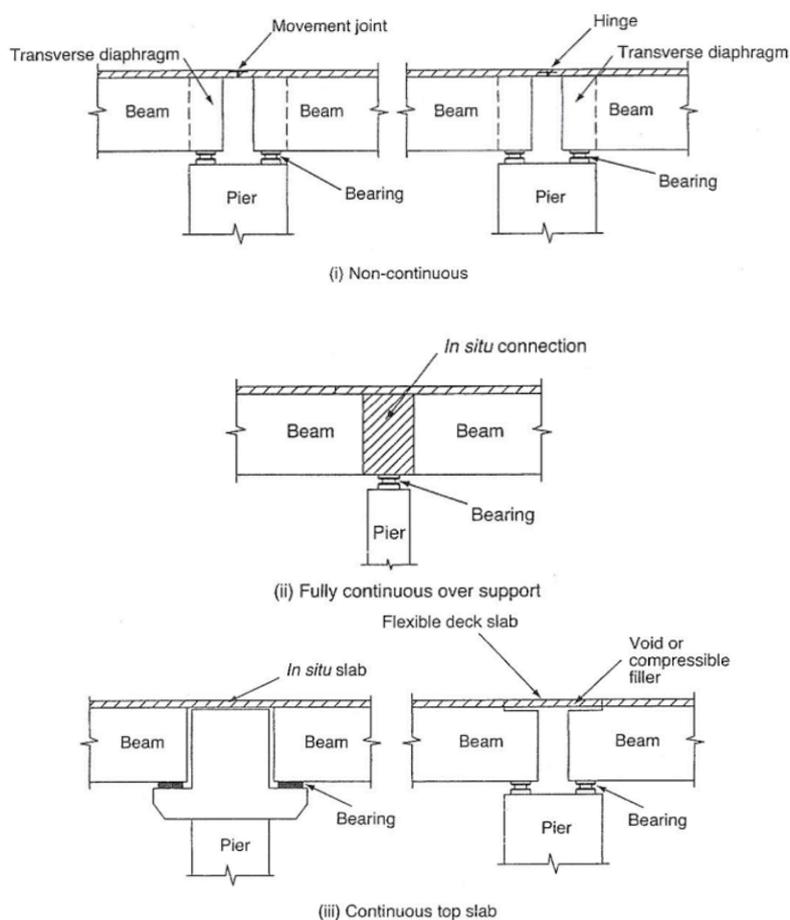
**Figura 2.7** Tipos conexões entre vigas pré-fabricadas (Hewson, 2003).

tar e também pela experiência pessoal do projetista. As vigas pré-fabricadas podem ser pós-tensionadas ou pré-tensionadas. As vigas pré-tensionadas são realizadas em fábrica, as armaduras são tensionadas antes da colocação do betão. Nas vigas pós-tensionadas, as armaduras são tensionadas depois do betão ter adquirido a resistência necessária, são mais usadas para vãos grandes. As vigas podem ser ligadas às anteriores longitudinalmente através de um diafragma colocado *in situ* ao longo do pilar. Também pode ser realizada *in situ* uma viga totalmente contínua ao longo do suporte, assim como, as vigas podem ser simples e suportar o tabuleiro contínuo. Esta última disposição reduz a necessidade de junta de dilatação. A solução não contínua geralmente pode implicar complicações nas juntas, na manutenção e inspeção. As soluções descritas anteriormente são apresentadas na Figura 2.7.

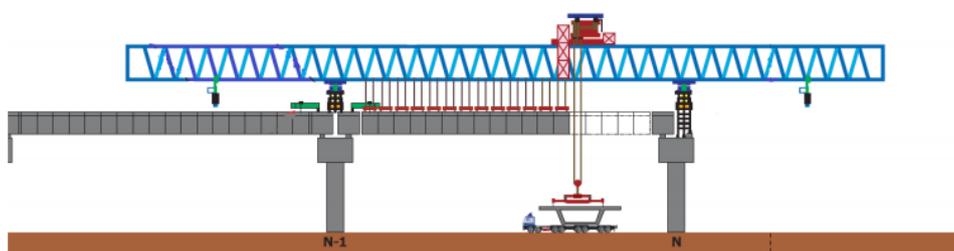
**Figura 2.8** Construção tramo a tramo com recurso a lançaadeira superior (de Sousa, 2013).

As lançaadeiras podem ser superiores ou inferiores. As lançaadeiras superiores ficam sobre o vão a ser construído apoiando-se nos pilares ou no tabuleiro, como se observa na Figura 2.8. Como vantagens é um método muito rápido, com pouca mão-de-obra e a recepção das aduelas poderá ser feita pela traseira ou a partir de uma cota inferior. Como desvantagem, a lançaadeira não é apropriada para vãos com curvatura muito reduzida.

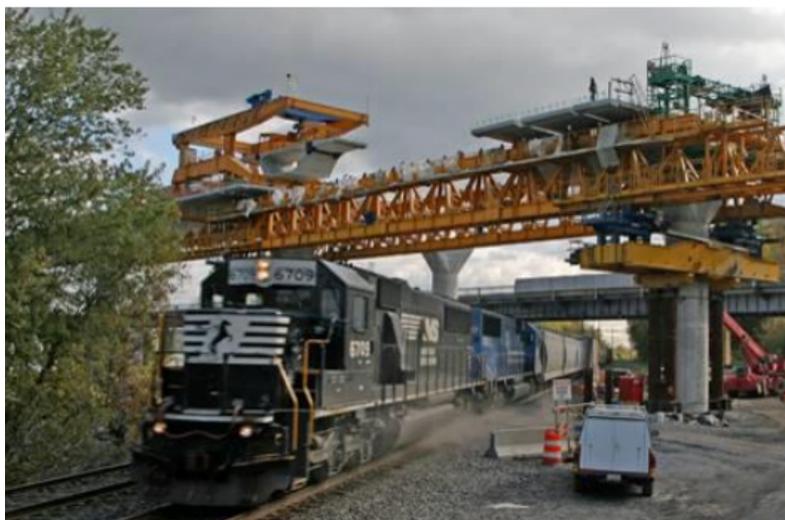
**Figura 2.9** Construção tramo a tramo com recurso a lançaadeira inferior (de Sousa, 2013).

A lançaadeira inferior encontra-se abaixo do tabuleiro, como se observa na Figura 2.9. Como vantagens, necessita de pouca mão-de-obra, existe rapidez da execução do processo e não se geram ações adicionais sobre o tabuleiro. Como desvantagens, apresenta falta de capacidade para vãos com curvatura reduzida e é preciso utilizar uma grua.

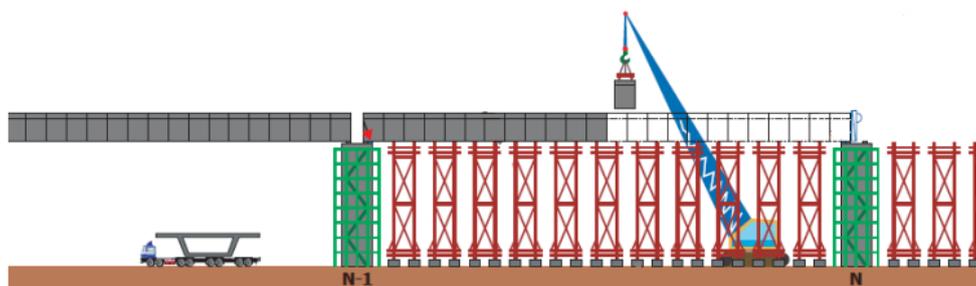
**Figura 2.10** Construção tramo a tramo com recurso ao cimbres (de Sousa, 2013).

Também é possível utilizar um cimbra, como se observa na Figura 2.10. O processo construtivo inicia-se com a colocação das aduelas a partir de uma extremidade do tramo, sendo que as aduelas que estão a ser colocadas vão

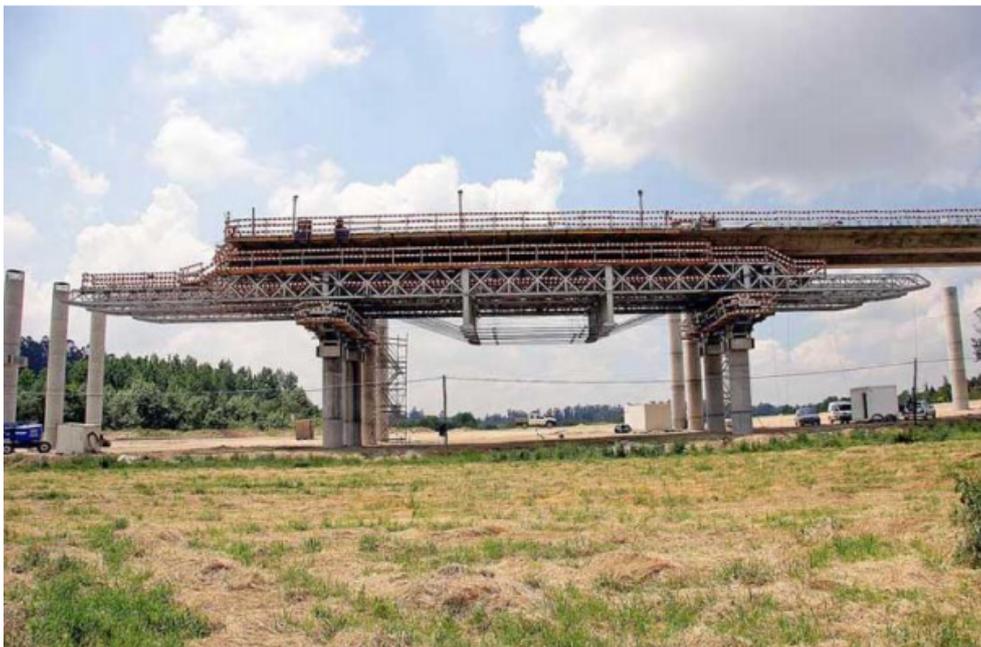
**Figura 2.11** Cimbra autolanzável com OPS (Alves, 2009).

A aplicação do cimbres autolanzável teve uma grande melhoria tecnológica com a aplicação do sistema OPS (pré-esforço orgânico), que consiste num sistema de pré-esforço exterior que se adapta à carga aplicada, ou seja, a tensão nos cabos depende da carga aplicada no cimbres, como mostra a figura 2.11. Este tipo de cimbres permite realizar pontes com vãos até 90 metros. Comparativamente ao cimbres móvel, o cimbres fixo faz a transmissão das cargas ao terreno, enquanto que o cimbres móvel transfere as cargas para a estrutura já construída. Uma situação particular deste método é a movimentação do cimbres para um tramo construído recentemente. Durante o processo construtivo instalam-se tensões muito diferentes daquelas que estão presentes durante a

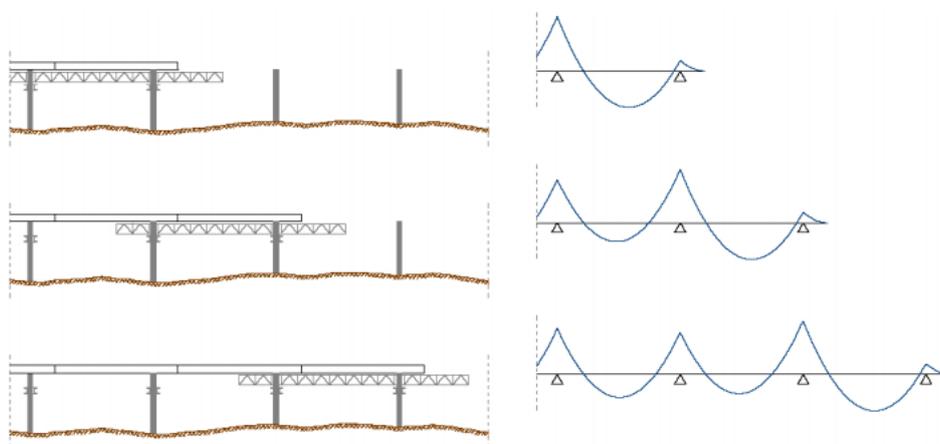
**Figura 2.12** Evolução qualitativa do diagrama de momentos flectores para as cargas permanentes construída com cimbra autolanzável (Alves, 2009).

vida útil da obra, devido à variação dos esforços de flexão como se observa na Figura 2.12.

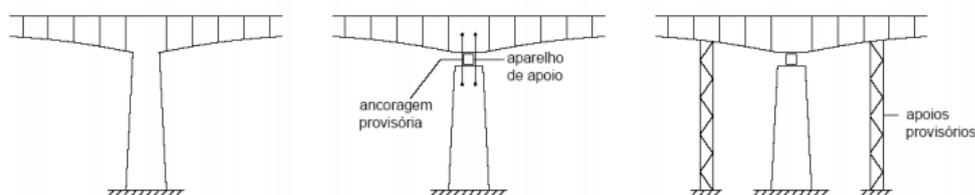
**Figura 2.13** Ancoragens e apoios provisórios para absorver o desequilíbrio de esforços (Alves, 2009).

Para as pontes em que existe continuidade entre o tabuleiro e o pilar, denominadas por pontes em pórtico, qualquer assimetria é absorvida pelo pilar, podendo ser esta accidental ou provocada pelo processo construtivo. Para as pontes em viga, em que não existe continuidade entre o tabuleiro e o pilar, é necessário adotar ancoragens provisórias ou apoios provisórios proporcionados por torres metálicas. Estas soluções visam absorver o desequilíbrio entre consolas. Na Figura 2.13 estão representadas as soluções descritas anteriormente. Os apoios temporários são utilizados para pilares baixos, são utilizados os macacos hidráulicos e barras de pré-esforço verticais para pilares mais altos. As barras de pré-esforço suportam o conjunto pilar-consola, podem estar amarradas ao terreno ou à sapata do pilar, se a mesma conseguir suportar as tensões impostas. Os sistemas temporários de estabilidade dos pilares é concebido para o desequilíbrio de uma aduela, mas geralmente a construção é simétrica para reduzir a carga de desequilíbrio.

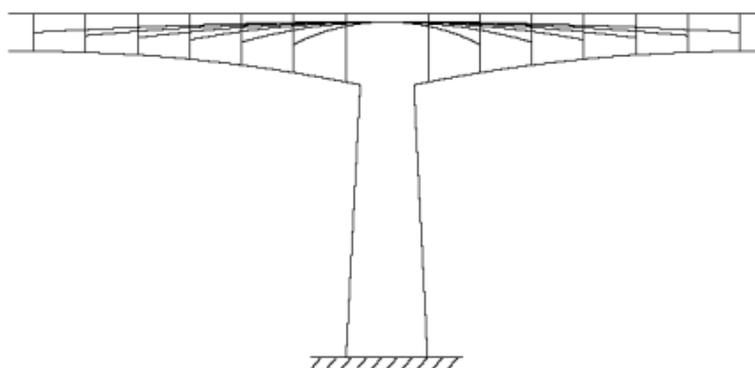
**Figura 2.14** Cabos de pré-esforço utilizados durante a fase construtiva (Alves, 2009).

Os cabos de pré-esforço referentes ao faseamento construtivo, são horizontais ao nível da laje superior da secção em caixão na zona do pilar, reduzindo assim as perdas de pré-esforço por atrito (Alves, 2009). Os cabos de pré-esforço a utilizar estão representados na Figura 2.14. O andamento qualitativo dos momentos flectores devido às cargas permanentes é apresentado na Figura 2.15. Nas estruturas contínuas, as forças que atuam durante a construção são diferentes das que atuam durante o estado de serviço. Em geral os momen-

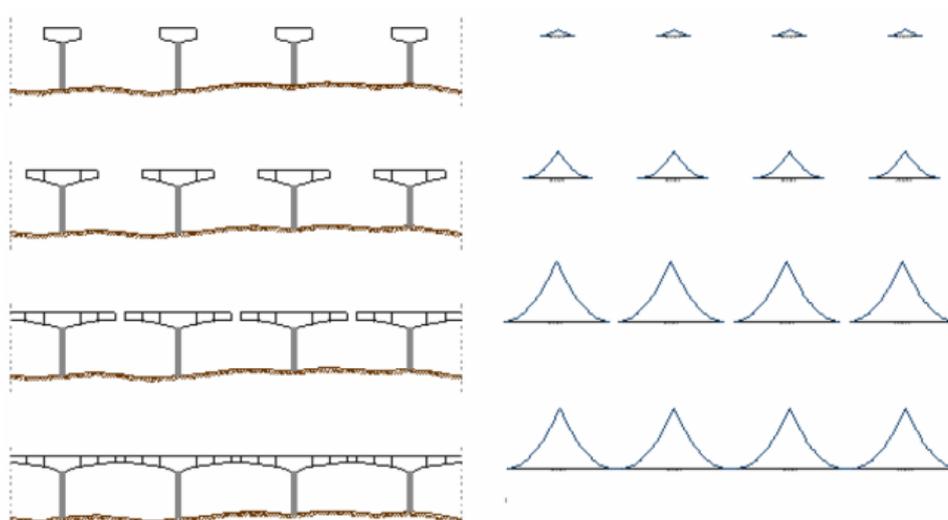
**Figura 2.15** Evolução qualitativa do diagrama de momentos flectores para as cargas permanentes construída através de avanços sucessivos (Alves, 2009).

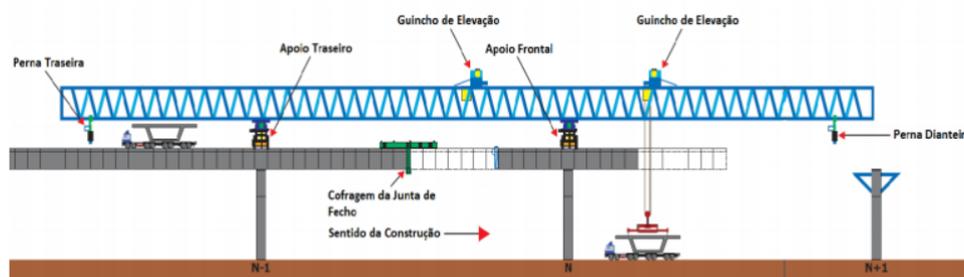
**Figura 2.17** Construção por avanços sucessivos com recurso a lançadeira e aduelas pré-fabricadas (de Sousa, 2013).

O processo construtivo com recurso a lançadeiras é apropriado para vãos entre os 60 e 110 metros. Este processo inicia-se com as aduelas que são recebidas pela lançadeira através do tabuleiro já construído ou através de um guincho a partir de um nível inferior. Posteriormente a lançadeira coloca cada aduela na frente da consola, sendo depois aplicada resina epóxi nas faces das juntas. Seguidamente procede-se à assemblagem da nova aduela na consola e aplica-se o pré-esforço. Depois da colocação e assemblagem das aduelas, procede-se à betonagem da junta de fecho e termina-se a instalação do pré-esforço. A Figura 2.17 representa o processo construtivo em estudo. Como vantagens, este método apresenta um bom desempenho para vãos com curvaturas reduzidas, e permite a construção em terrenos de fraca resistência. Como desvantagem, é necessária mão-de-obra especializada.

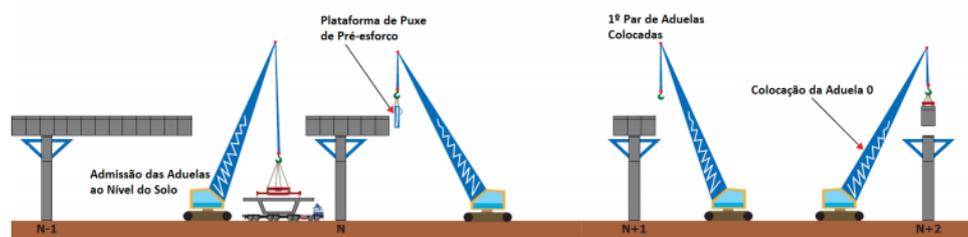
**Figura 2.18** Construção por avanços sucessivos com recurso a grua e aduelas pré-fabricadas (de Sousa, 2013).

A estabilidade da lançadeira depende da estabilidade dos seus membros contra as falhas locais. A encurvadura local de um membro pode desencadear uma sucessão de falhas levando ao colapso progressivo. Para evitar a falha local é necessário assegurar a robustez do pórtico de lançamento. O dano causado pela falha local é limitado, mas produz uma redistribuição das forças, podendo provocar problemas na secção, pois durante a elevação a mesma não possui reforços nem diafragmas. No processo construtivo de elevação por grua, recorre-se a uma grua para elevar a aduela, sendo esta a única exceção relativamente ao processo construtivo com recurso a uma lançadeira. As gruas a utilizar têm de ter alta capacidade, e o terreno tem de ter boa resistência e condições de acessibilidade. Na Figura 2.18 está representado o processo construtivo.

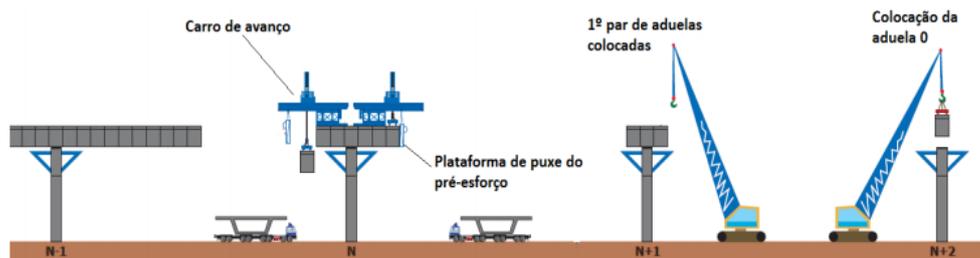
**Figura 2.19** Construção por avanços sucessivos com recurso ao guincho e aduelas pré-fabricadas (de Sousa, 2013).

da primeira aduela e do primeiro par de aduelas no pilar. Também se coloca o dispositivo de elevação composto pelo carro de avanço e pelo guincho com recurso a uma grua. Seguidamente, o dispositivo de elevação é deslocado para a extremidade da consola já construída para proceder à elevação da próxima aduela. Na Figura 2.19 está representado o processo construtivo. Este método requer boas condições de acesso à parte inferior da estrutura, e o dispositivo de elevação tem de ser colocado pilar a pilar.

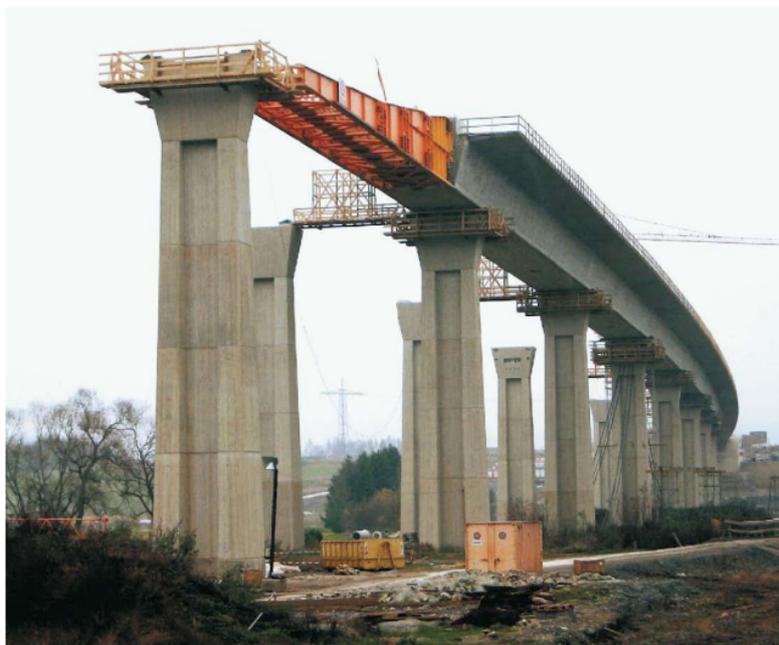
**Figura 2.20** Lançamento incremental (Martins, 2009).

Durante a fase construtiva, o traçado dos cabos de pré-esforço é reto e aplicado nas lajes superiores e inferiores da viga em caixão. Os cabos de pré-esforço com excentricidade variável são introduzidos após a construção para suportar as cargas. Na Figura 2.20 está representado o processo construtivo descrito anteriormente.

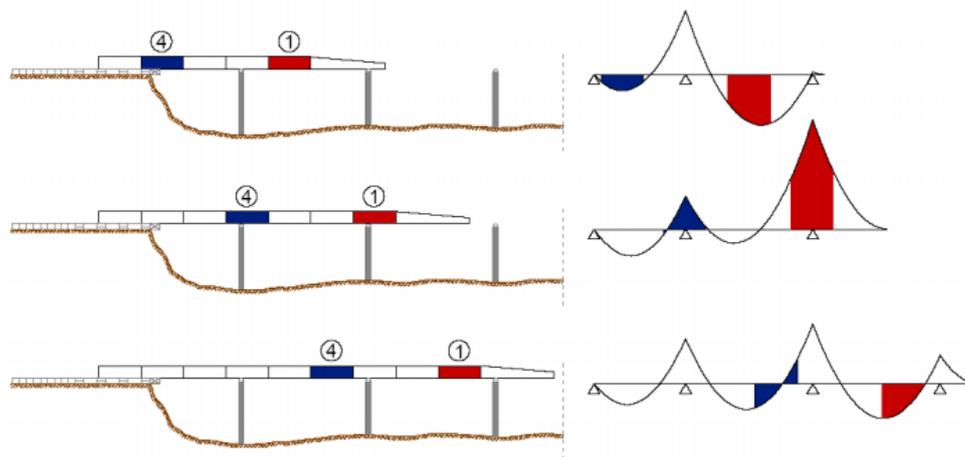
**Figura 2.21** Evolução qualitativa do diagrama de momentos flectores para as cargas permanentes recorrendo ao lançamento incremental (Alves, 2009).

Os esforços que atuam na fase construtiva resultam da combinação de posições que os segmentos ocupam até atingirem a posição final como se apresentam na Figura 2.21.

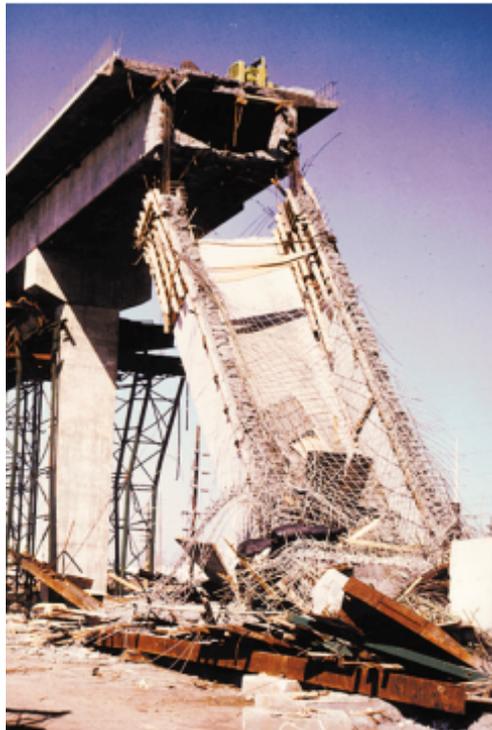
**Figura 3.1** Colapso de uma ponte devido ao deficiente escoramento temporário (Popovic and Nugent, 2001).

A Figura 3.1 é um exemplo de uma ponte que se colapsou.

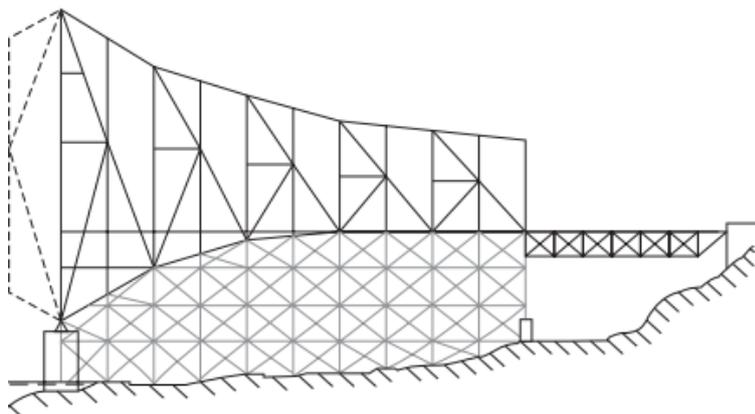
**Figura 3.2** Construção do arco sul (Åkesson, 2008).

Em 1907, no Canadá, a Quebec Bridge colapsou totalmente provocando setenta e cinco mortos, sendo construída com cavalete ao solo, como se observa na Figura 3.2. O colapso, como se observa na Figura 3.3, deveu-se a quatro motivos: a um não entendimento do comportamento da carga do peso próprio; união temporária das barras longitudinais das treliça utilizando parafusos; os esforços atuantes eram demasiado elevados atuando numa secção transversal fraca; e por fim, os elementos de suporte não tinham robustez suficiente para evitar a encurvadura dos elementos à compressão.

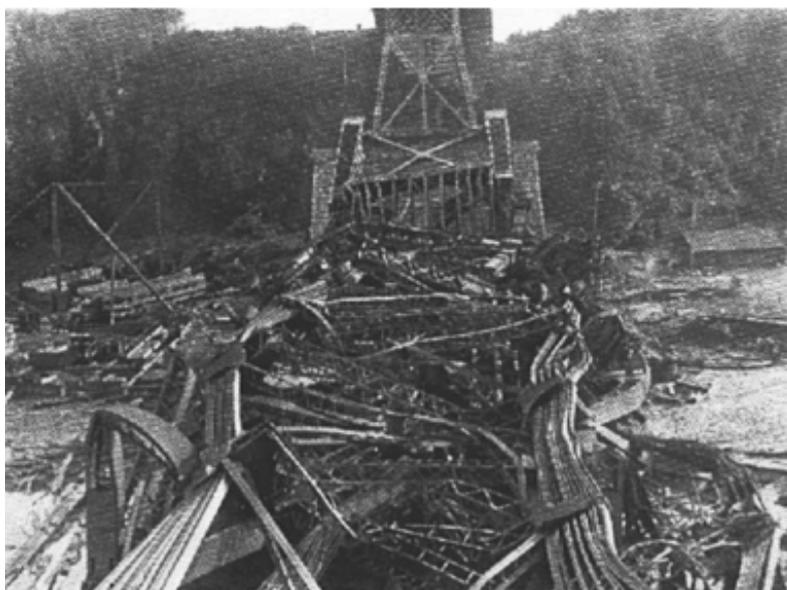
**Figura 3.3** Colapso da Quebec Bridge (Åkesson, 2008).

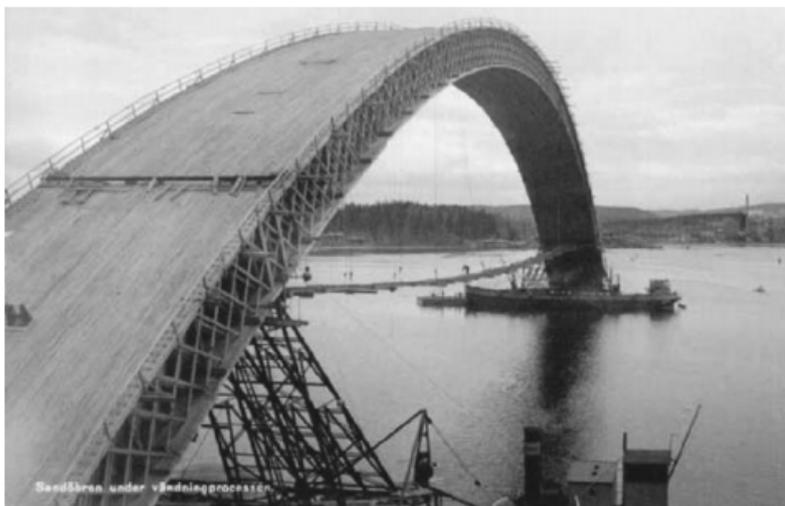
**Figura 3.4** Construção da ponte em arco Sandö Bridge (Åkesson, 2008).

Em 1939, na Suécia, a ponte em arco Sandö Bridge localizada na Suécia colapsou provocando dezoito mortos. Na época as causas do colapso não ficaram totalmente esclarecidas. Na Figura 3.4 está representada a construção da ponte. Em 1961, o Professor Hjalmar Granholm estudou a ponte e provou que a rigidez à flexão do banzo era demasiada baixa para resistir à encurvadura lateral.

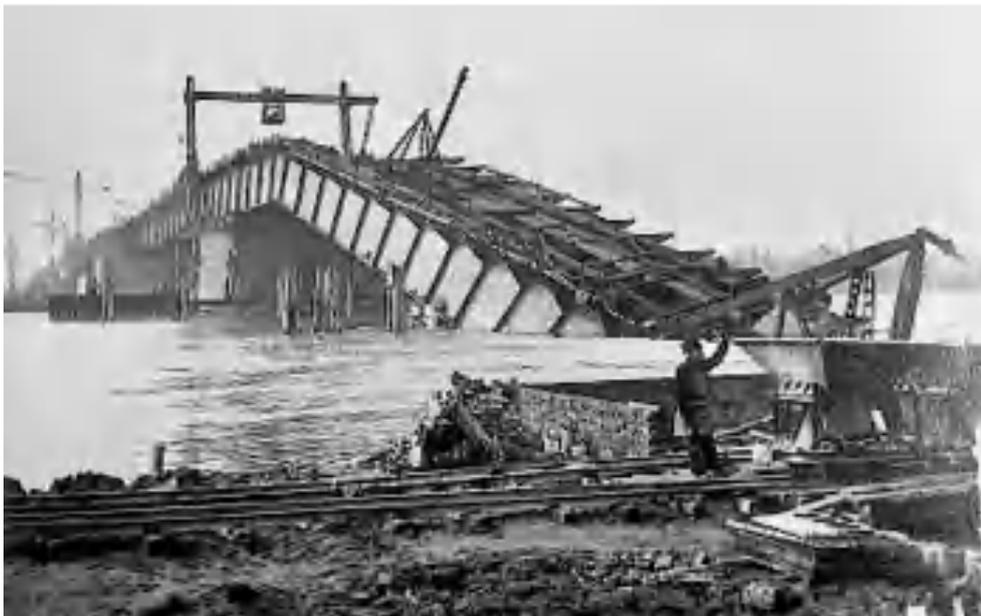
**Figura 3.6** Colapso da ponte rodoviária perto de Frankenthal (Scheer, 2010).

A ponte rodoviária perto de Frankenthal, na Alemanha, colapsou parcialmente em 1940 provocando quarenta e dois mortos, devido a um erro de concepção, que provocou uma falha nos equipamentos de elevação. Durante o processo de elevação foram adicionadas vigas sobre os pilares temporários que não estavam previstos no projeto. Durante o processo de elevação, com os macacos hidráulicos, criou-se uma força horizontal devido ao levantamento desigual, criando excentricidade e provocando deflexão da viga e do pilar temporário, provocando o colapso do mesmo. O vão cedeu até ao local onde o diagrama de momentos flectores mudava de sinal. Na Figura 3.5 observa-se o processo construtivo da ponte e na Figura 3.6 ilustra-se o colapso da mesma.

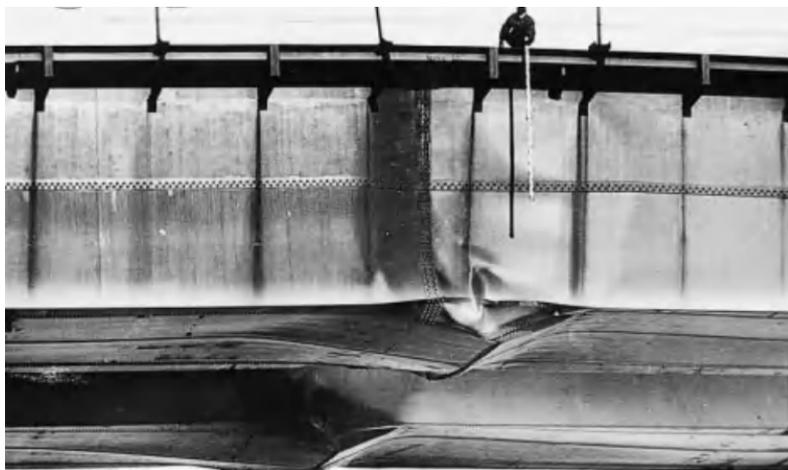
**Figura 3.10** Colapso da ponte Fourth Danube (Scheer, 2010).

Na Áustria, em 1969, colapsou parcialmente a ponte Fourth Danube, construída pelo método dos avanços sucessivos, não provocando vítimas. O colapso ocorreu devido aos conhecimentos limitados da época, provocando encurvadura das barras longitudinais inferiores. O colapso deu-se com a ação da temperatura que não foi tida em conta, e a distribuição da carga do peso próprio também foi muito simplificada. Durante a noite a temperatura desceu provocando um aumento dos momentos flectores no topo da consola. Na Figura 3.10 está representada a ponte descrita anteriormente.

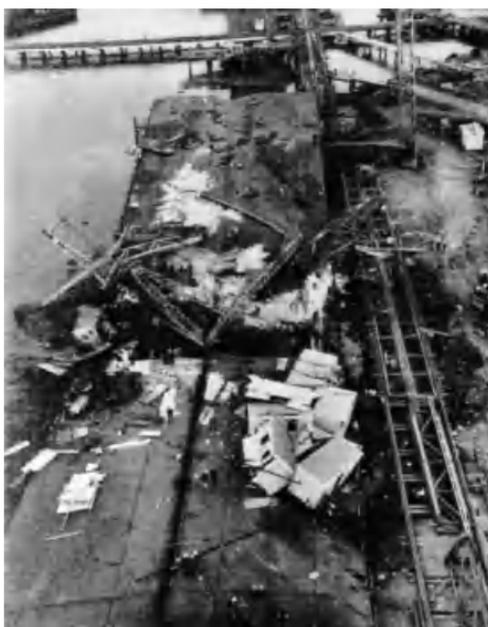
**Figura 3.13** Esquemas e fotografias do colapso da West Gate Bridge (Åkesson, 2008).

Também em 1970, na Austrália, a ponte de West Gate Bridge colapsou totalmente, provocando trinta e quatro mortos e dezoito feridos. O acidente deveu-se a um erro de concepção. No projecto da ponte estava descrita uma solução com uma viga, mas durante a construção para facilitar a elevação da viga, esta foi dividida em duas partes. Posteriormente para unir as partes, verificou-se que as mesmas não estavam perfeitamente alinhadas, havendo imperfeições. Para tentar colmatar a diferença de alturas entre as vigas, como se observa na Figura 3.12, colocaram de um dos lados sete blocos de betão de oito toneladas causando encurvadura. A ligação longitudinal da viga estava parcialmente completa quando retiraram os parafusos provocando o colapso, como se observa na Figura 3.13.

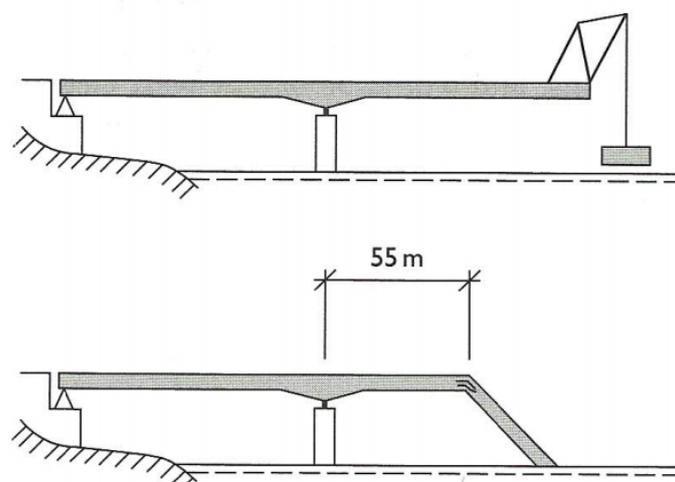
**Figura 3.14** Esquema do colapso da ponte de Kblenz (Åkesson, 2008).

Novamente em 1971, a ponte de Rhine, na Alemanha, colapsou parcialmente provocando treze mortos devido ao conhecimento limitado da época, conduzindo à encurvadura do braço da consola, como se observa na Figura 3.14 e 3.15. Para minimizar o impacto no tráfego marítimo, o tramo central foi construído como se tratassem de duas consolas. O momento negativo provocado pelo peso próprio da viga, do elemento de elevação e da nova viga, provocou encurvadura no elemento inferior da secção, transformando a estrutura num mecanismo.

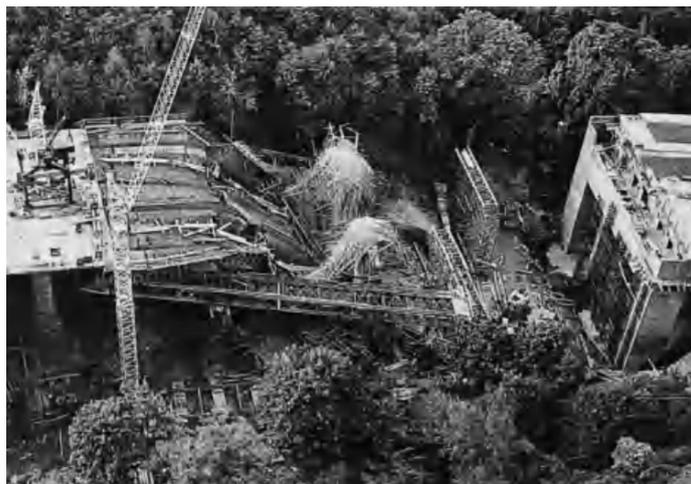
**Figura 3.16** Colapso da Hillside Bridge (Scheer, 2010).

Em 1972, na Alemanha, a ponte perto de Koblenz, denominada Hillside Bridge, colapsou parcialmente provocando cinco mortos e quinze feridos devido a um erro de concepção. O andaime colapsou porque não aguentou o peso do betão fresco, como se observa na Figura 3.16.

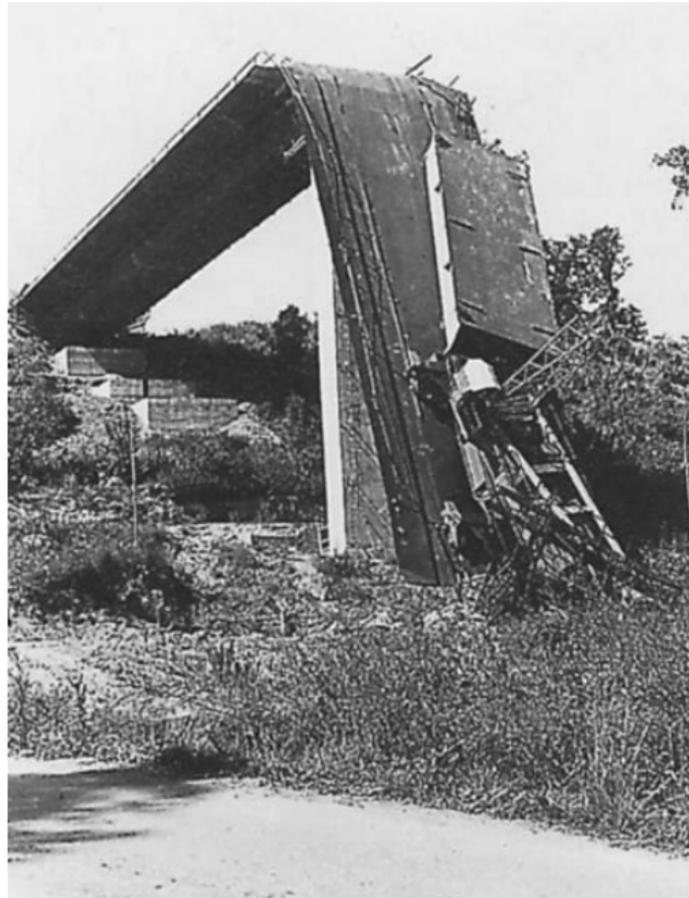
**Figura 3.17** Colapso da ponte de Zeulenroda (Åkesson, 2008).

Em 1973, na Alemanha, a ponte metálica de Zeulenroda, colapsou parcialmente, como se observa na Figura 3.17, provocando quatro mortos devido ao conhecimento limitado da época, provocando encurvadura das barras longitudinais inferiores. Durante a construção foi construído um apoio temporário para a ponte que nunca foi utilizado, pois a ponte colapsou antes, como se observa na Figura 3.18. Os reforços longitudinais da ponte eram demasiado pequenos, fazendo com que a ponte tivesse insuficiente capacidade de carga como um todo. Para corrigir estes problemas, os reforços teriam de ser mais rígidos, o banzo teria de ser maior e a secção transversal teria de ter mais profundidade diminuindo as tensões de flexão.

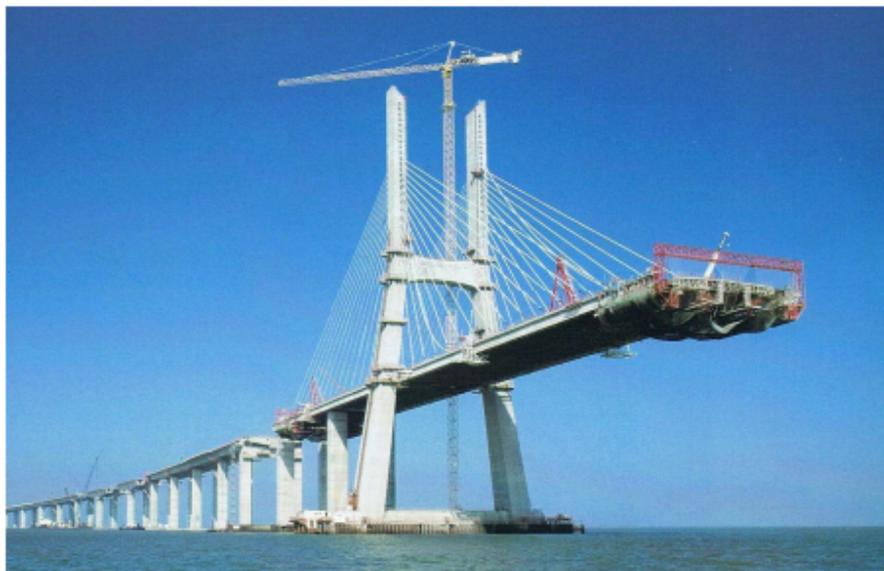
**Figura 3.19** Construção da Ponte Vasco da Gama (Martins, 2015).

Em 1997, a Ponte Vasco da Gama, em Portugal, colapsou parcialmente provocando a morte a cinco trabalhadores devido à queda de um carrinho de avanço de uma altura de quarenta e cinco metros. O acidente ocorreu quando a cofragem estava a ser colocada no outro lado da torre. As barras de ancoragem falharam provocando o colapso. Os investigadores concluíram que as porcas específicas utilizadas nas ancoragens estavam incompletas. A construção dessa ponte está ilustrada na Figura 3.19.

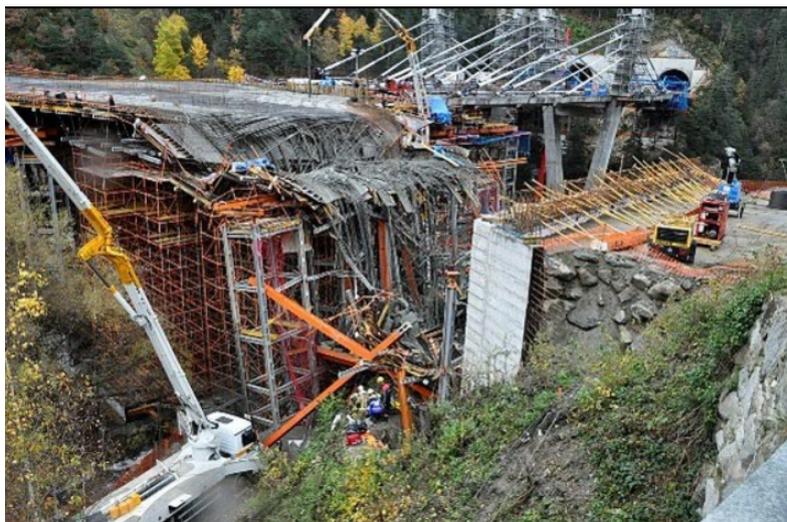
**Figura 3.20** Colapso de um viaduto em Andorra (Expresso, 2009).

Em 2009, em Andorra, cinco trabalhadores morreram e seis ficaram feridos devido a uma queda de quinze metros de um viaduto, como se observa na Figura 3.20, que integrava as obras no túnel “Dos Valire” nos Pirenéus. Esta tragédia teve como causa o desmoronamento do cimbri.

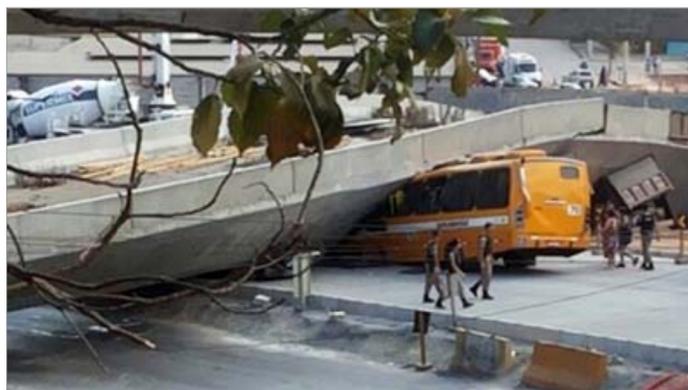
**Figura 3.21** Colapso do Viaduto em Belo Horizonte (Renascença, 2014).

Em 2014, ocorreu a queda de um viaduto em Belo Horizonte, no Brasil, que se observa na Figura 3.21, entre os erros apontados estão o de cálculo das armaduras do bloco de fundação de um dos pilares. Outro erro apontado foi na chamada protensão, um tipo de sistema estrutural que cria um pré-tensionamento nos cabos para aumentar a resistência da laje do viaduto, mas esses deveriam ter sido tapados com cimento. Os inspetores também indicam que foram abertos 42 buracos na estrutura do viaduto para a passagem de material, intervenções que não estavam previstas no projeto. Isso teria fragilizado a construção. Todas as situações anteriores causaram a sobrecarga do pilar de sustentação que cedeu e causou a queda, quando as escoras estavam a ser retiradas.

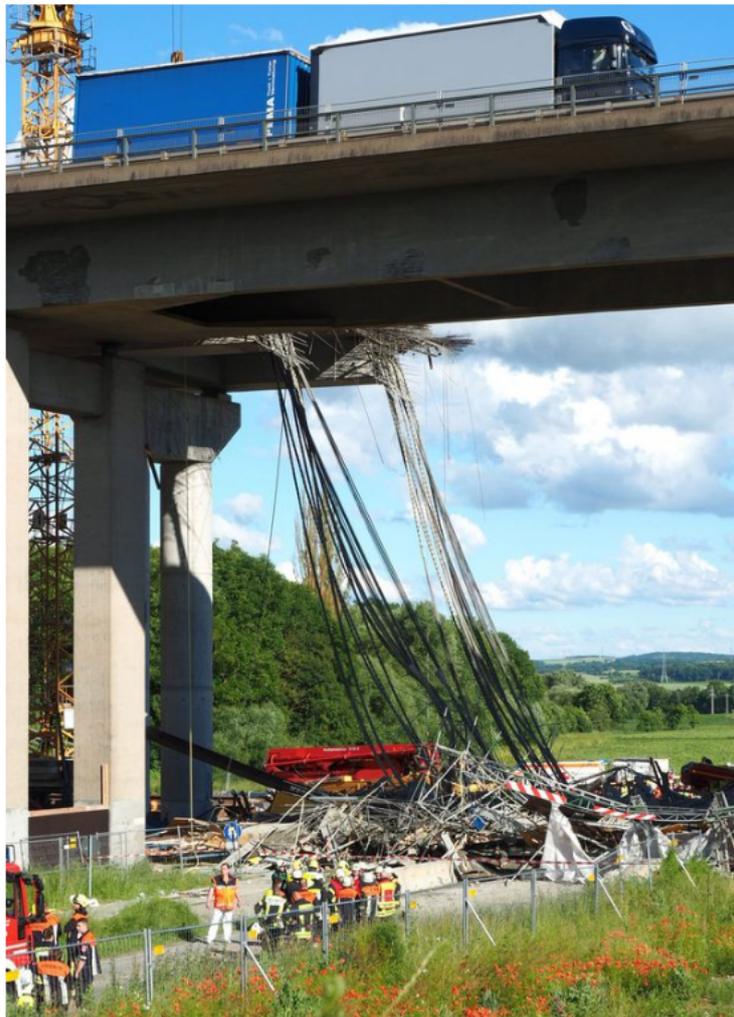
Figura 3.22 Colapso de Viaduto na Alemanha (Jones, 2016).

Na Alemanha, em Junho de 2016, uma ponte em reconstrução colapsou como se vê na Figura 3.22, provocando um morto e seis feridos. A mesma estava a ser construída paralelamente a uma existente, quando o vão recentemente

construída com 40 metros e seus andaimes caíram. As causas do acidente ainda estão por apurar.

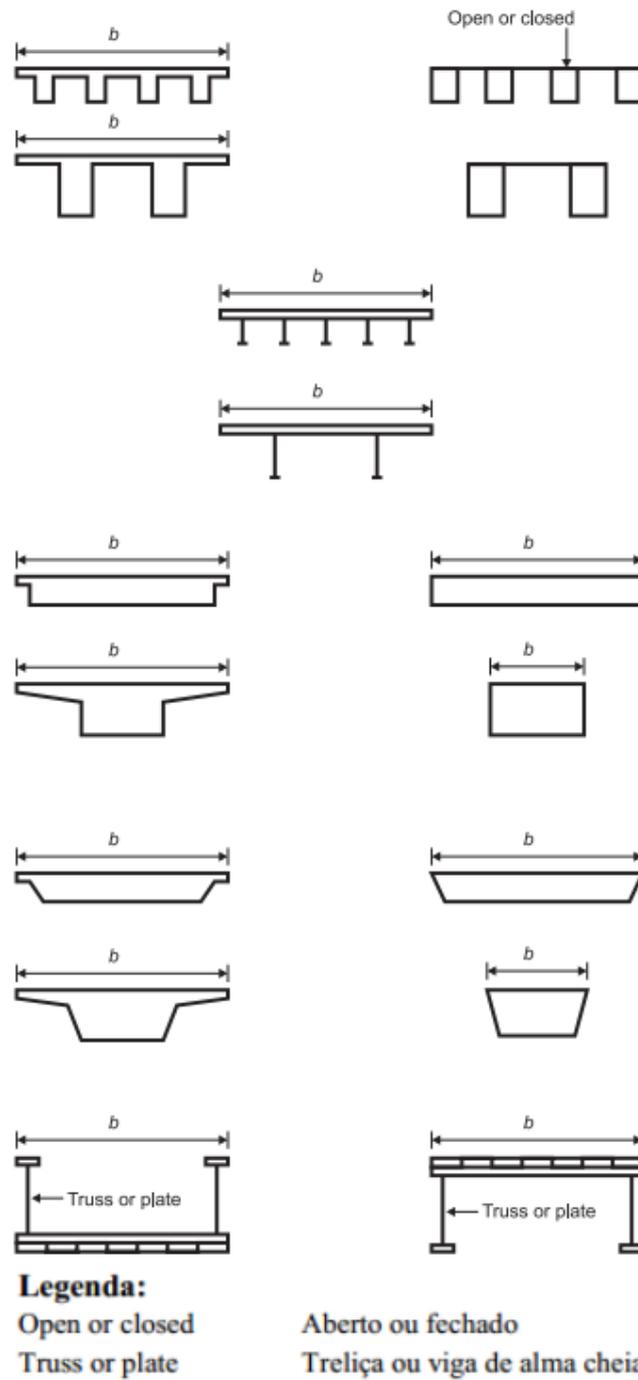
**Figura 4.1** Tipos de tabuleiros abrangidos pelo NP EN 1991-1-4 (NP EN 1991-1-4, Figura 8.1).

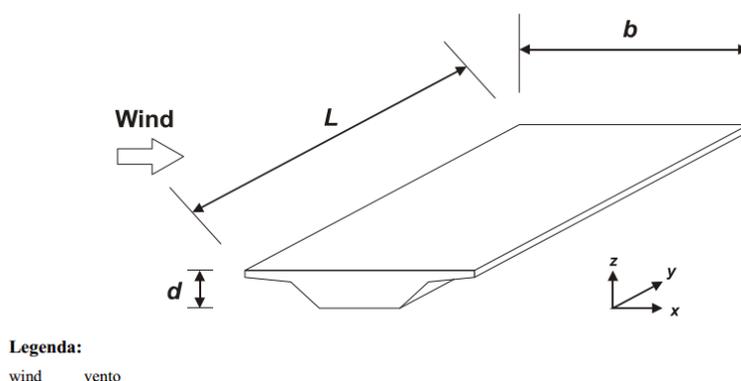
**Figura 4.2** Direções das ações do vento em pontes ( NP EN 1991-1-4, Figura 8.2).

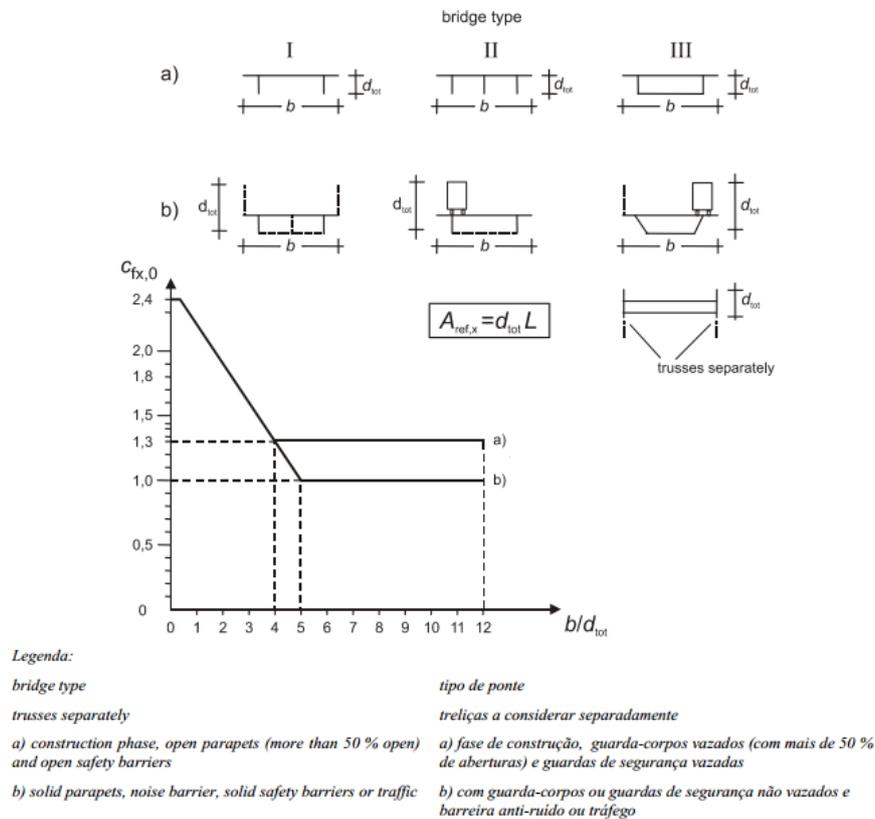
**Figura 4.3** Coeficiente de força  $c_{f,x,0}$  para tabuleiros de pontes (NP EN 1991-1-4, Figura 8.3).

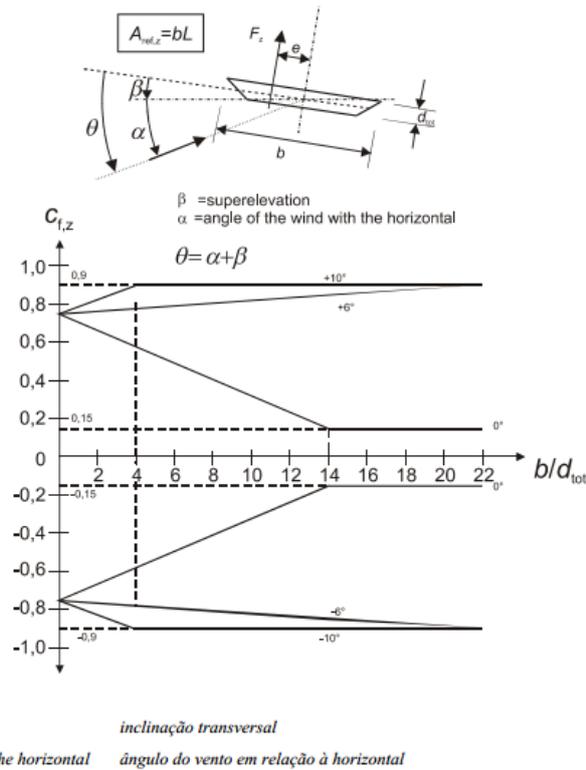
**Figura 4.4** Coeficiente de força  $c_{f,z}$  para tabuleiros com inclinação transversa e com um vento inclinado (NP EN 1991-1-4, Figura 8.6).

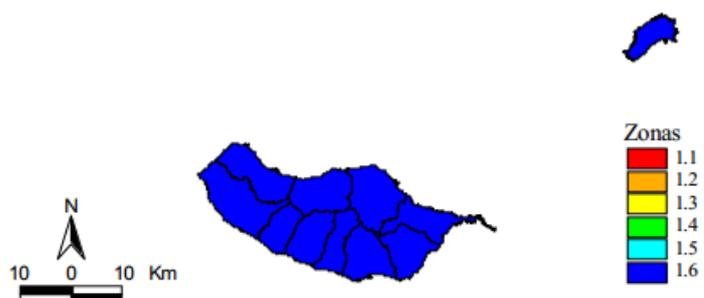
**Figura 4.6** Zonamento sísmico no Arquipélago da Madeira ( NP EN 1998-1, Figura NA.II).

A aceleração de referência ( $a_{gR}$ ) é a aceleração de pico com uma probabilidade de 10% de ser excedida em 50 anos, depende da sismicidade do local onde se efetua a construção. Portugal está dividido em onze zonas sísmicas, sendo que a cada zona sísmica corresponde um valor da aceleração de referência, como se verifica na Tabela 4.9.

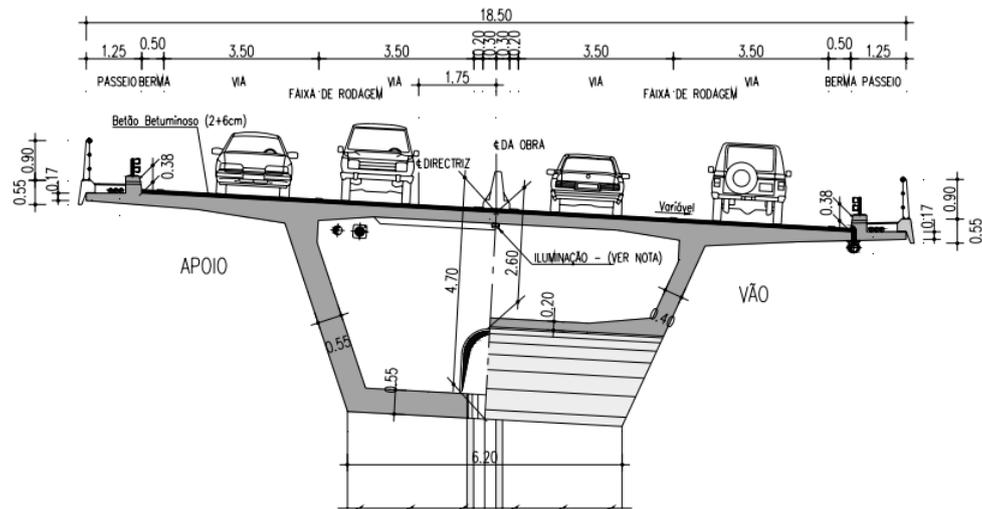
**Figura 5.3** Seção transversal tipo da Ponte Internacional de Quintanilha (Pedro et al., 2008).
