INSTITUTO SUPERIOR DE ENGENHARIA DE LISBOA  
Área Departamental de Engenharia Civil

## Segurança de Pontes na Fase Construtiva

Dissertação para obtenção do grau de mestre em Engenharia Civil

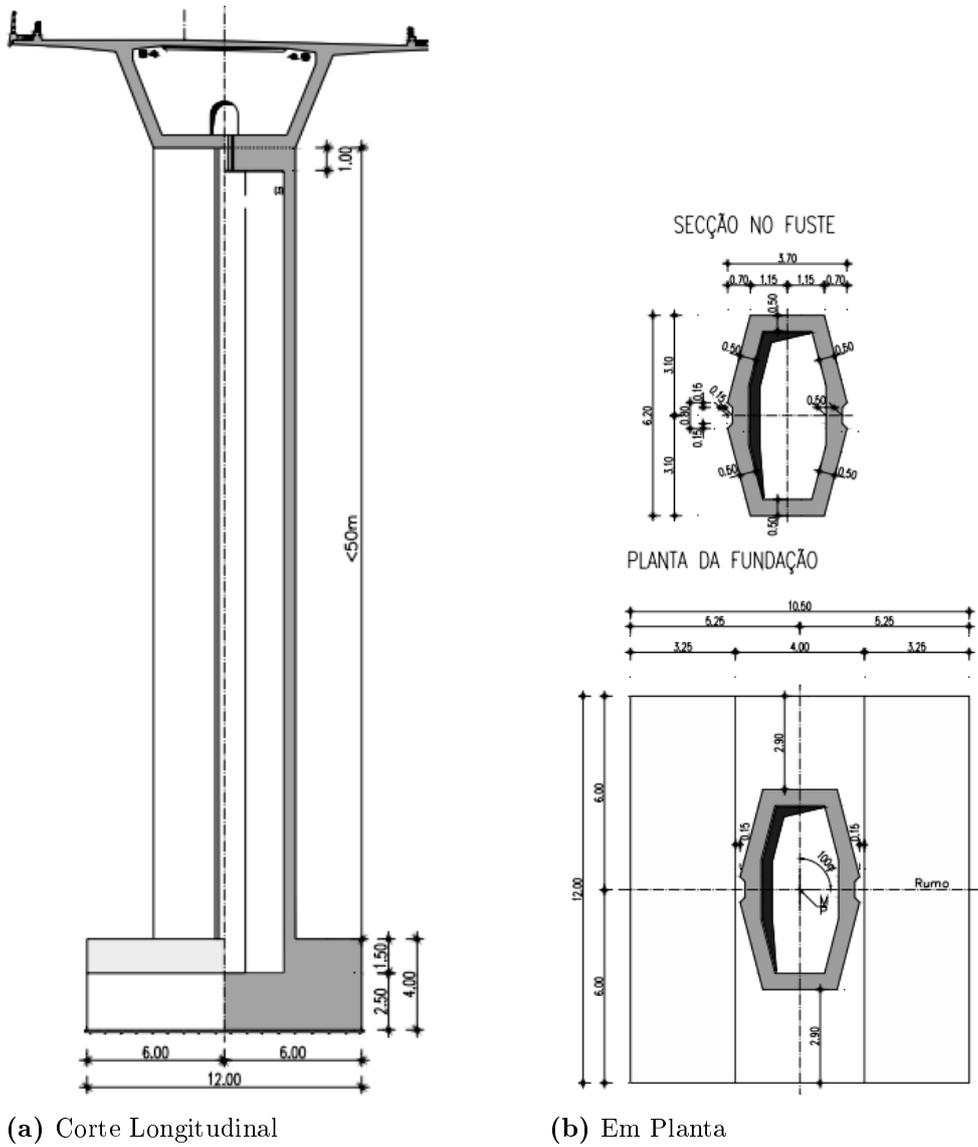
(a) Corte Longitudinal

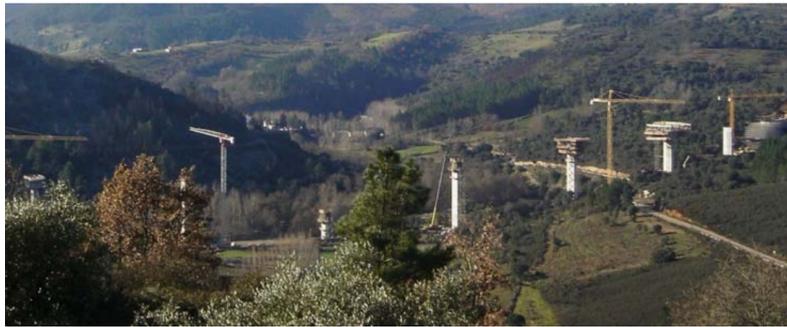
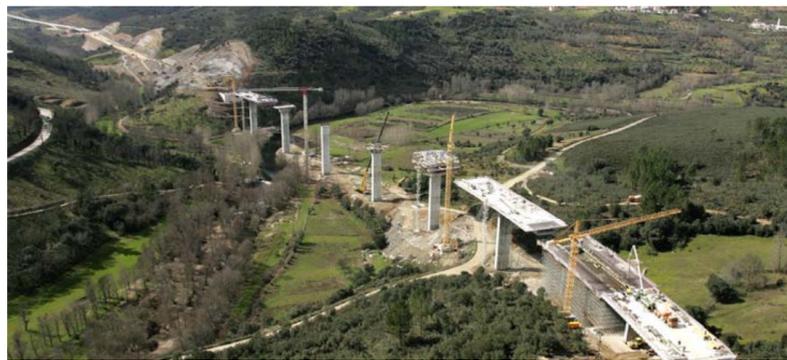
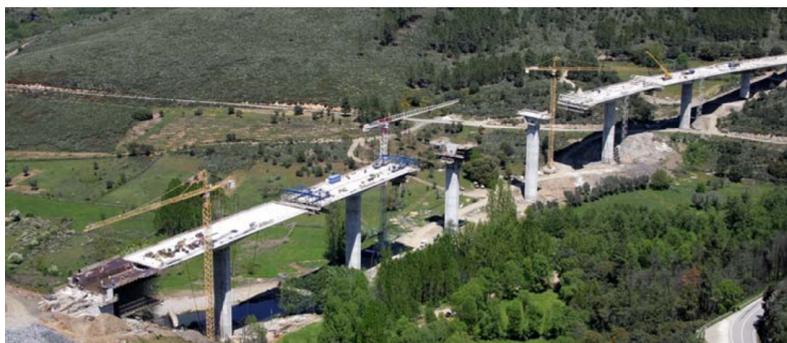
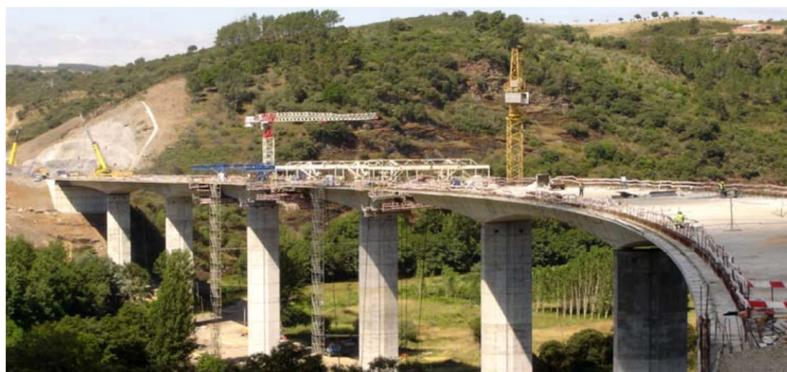
(a) Início da construção do tabuleiro sobre o pilar P6 e tramo 9

(b) Execução do tabuleiro em consola sobre os pilares P1 e P6

(c) Execução do tabuleiro em consola sobre os pilares P2 e P5

(d) Execução do tabuleiro em consola sobre os pilares P3 e P4 e fecho central

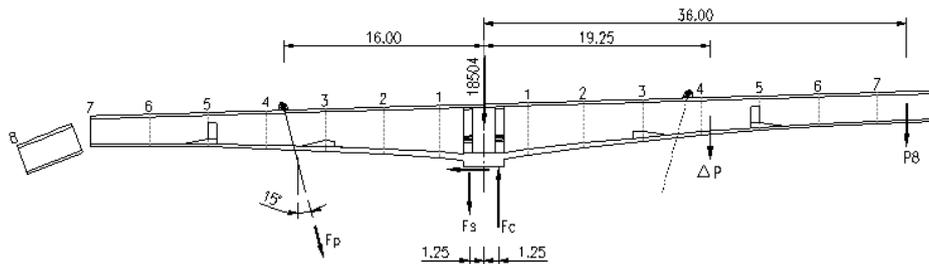
**Figura 5.6** Forças actuantes no conjunto pilar-consolas da Ponte Internacional de Quintanilha (Jacinto, 2006).

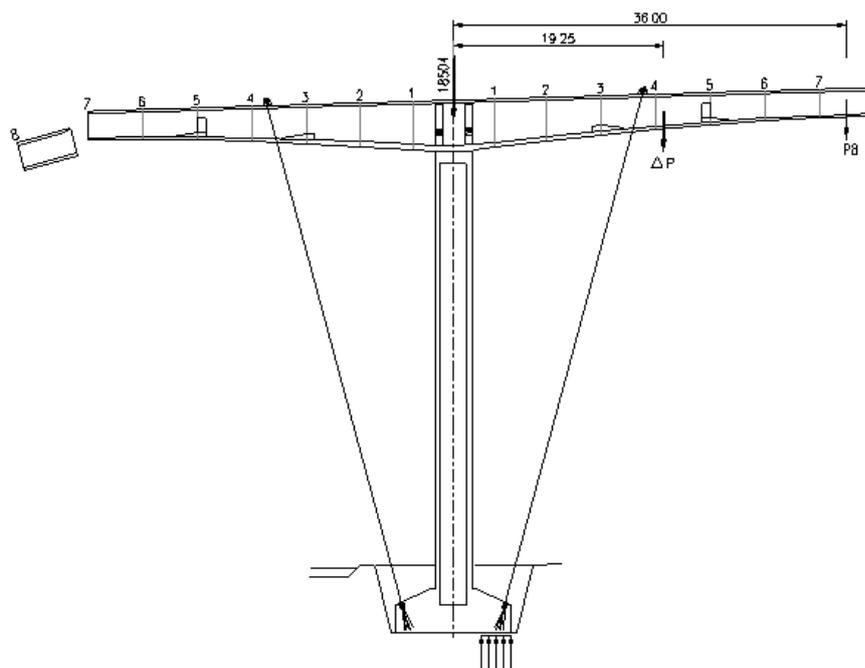
**Figura 5.7** Tensões na base da sapata da Ponte Internacional de Quintanilha (Jacinto, 2006).
