# Onderzoeksrapport

Een toevalsvondst in de parochiekerk Sint-  
Monulfus en -Gondulfus te Kaulille – Bocholt  
(Limburg)

Onderzoeksrapport van een  
archeologische toevalsvondst

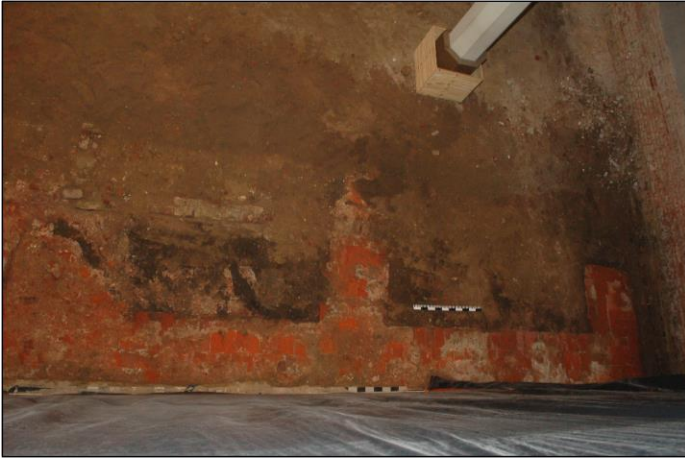
FIG. 16: Zicht op de bakstenenfunderingen: sporen, S1, S2 en S3.

Een eerste groep (sporen S1, S2, S3 en S4) bestaat uit muurfunderingen, helemaal in het noorden van de werkput, van ongeveer 75 tot 80 cm breed (fig. 15 en 16). Spoor S1, loopt van west naar oost, is 12,5 m lang en vertoont elke 330 cm een haaks op de muur staande fundering die in zuidelijke richting stopt na één meter (sporen S2, S3, S4). Qua uitzicht, gebruikte bakstenen (25 x 13 x 6,5 cm) en mortel (licht grijs gele kalkmortel) zijn ze identiek aan spoor S1. De breedte van de fundering laat vermoeden dat het hier gaat om een buitenmuur van een vorige kerk. De drie korte funderingen zouden dan dienst gedaan hebben als steunbeer van spoor S1. In het westelijk deel recht tegenover spoor S2, liep een haakse muur richting noorden maar deze werd uitgebroken en de holte terug opgevuld (spoor S7).

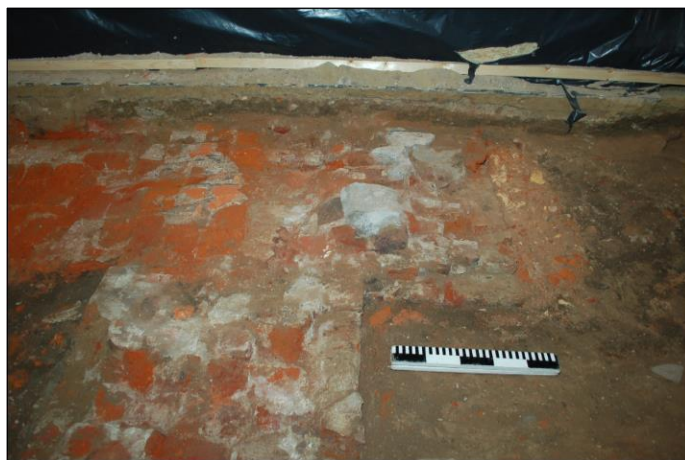
FIG. 17: Detail van de baksteenfunderingen tussen S1 en S5.

Een tweede groep van muurfunderingen (sporen S5, S27 en S28) sluit bijna onopgemerkt aan bij spoor S1 maar op het terrein was het verschil duidelijk te merken (fig. 15 en 17). De tweede groep heeft een andere maat van bakstenen (21 x 10 x 5,5 cm), is gemetseld met een grijze kalkmortel en vertoont af en toe enkele steenfragmenten in natuursteen. S5 loopt naar het oosten en stopt na ongeveer 75 cm. Haaks op dit spoor loopt een zelfde muurfundering (spoor S27) richting zuiden over 600 cm (fig. 15 en 18). Op 75 cm van het uiteinde loopt een identiek haakse muur (spoor S28) richting oosten die onder de huidige kerkmuur doorloopt (fig. 15 en 19).

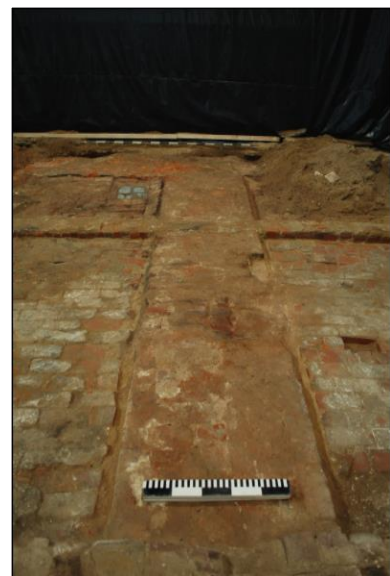
FIG. 18: Detail van muurfundering spoor S27.

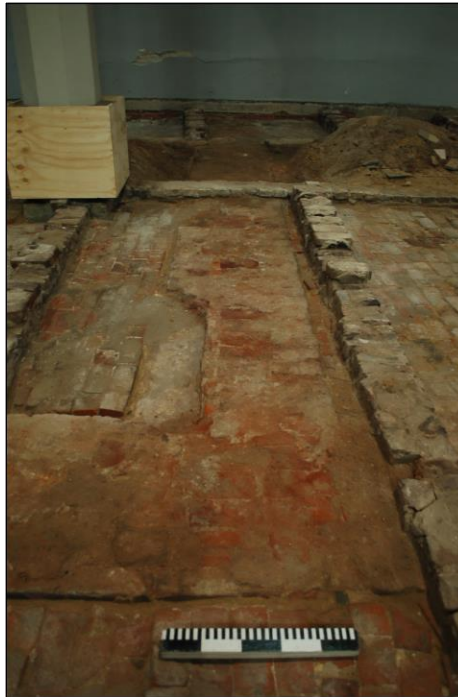
Fig. 19: Detail van muurfundering spoor S28.

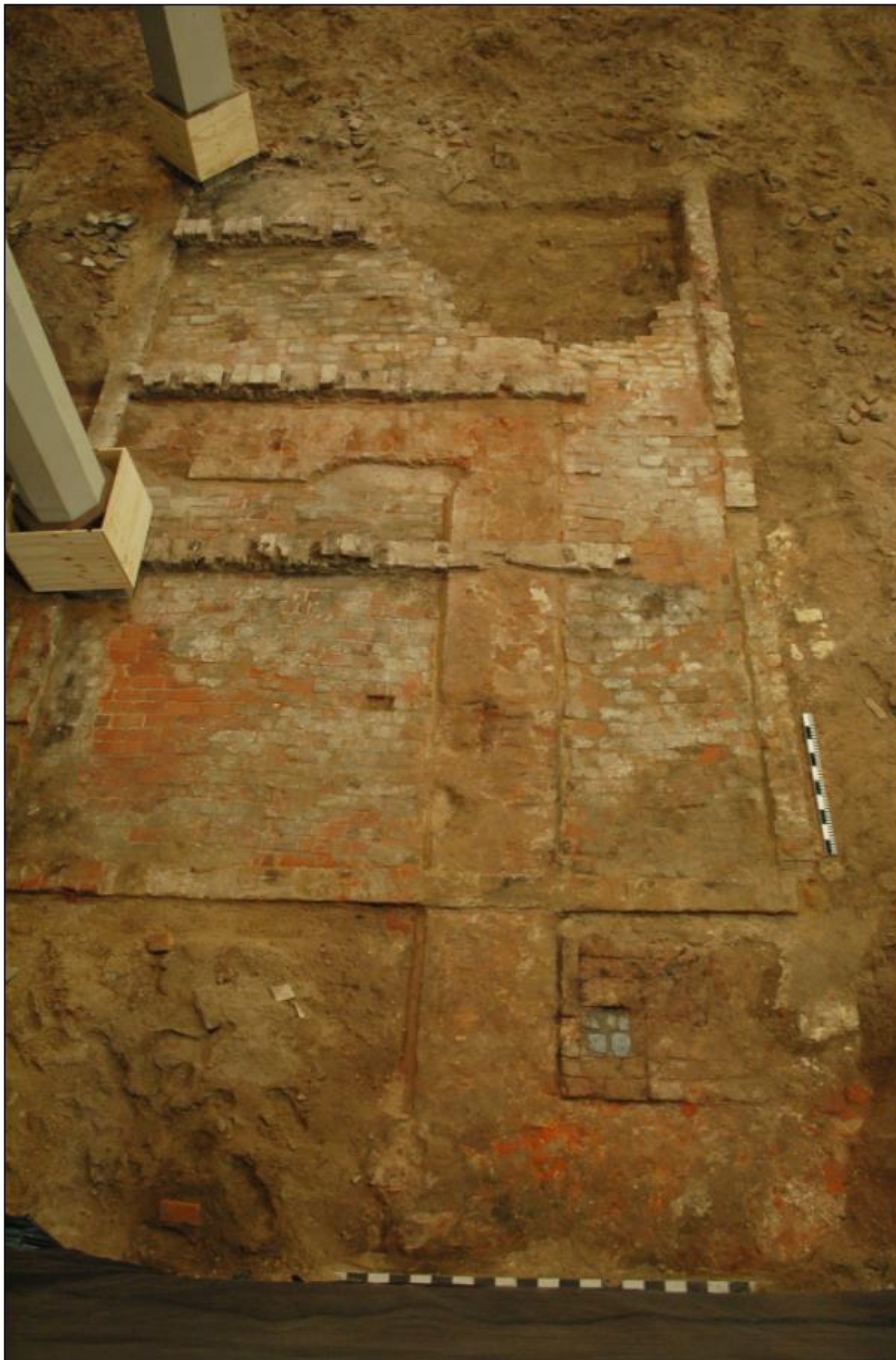
Fig. 20: Overzicht op de smalle baksteenmuurtjes spoor S30 tot S35.

Een derde groep bakstenen muurtjes werden vooral in het noordoostelijk deel aangetroffen (sporen S29 tot S35 en S40 tot S45 (fig. 15 en 20). Hierbinnen zijn wederom twee groepen te onderscheiden. Een eerste groep (sporen S29 tot S32 en S40, S41 en S43) zijn heel regelmatig opgebouwd, bestaan uit minstens twee rijen bakstenen op elkaar en zijn in dwarsverband gemetseld met een grijze cementmortel. Ze zijn allen 24 cm breed. Spoor S14 iets meer naar het westen, dat slechts deels bewaard is kunnen we eveneens tot deze groep rekenen. Tussen deze muurtjes werd een bakstenenvloer (sporen S36 tot S39 en S46) aangelegd bestaande uit één laag bakstenen (fig. 15 en 21). Ze werden onregelmatig in rijen naast elkaar opgebouwd, liggen in een geelgrijze kalkzandmortel en stoppen tegen vorige opgesomde muurtjes en ook tegen spoor S27 en S28. Op deze vloer werden nieuwe muurtjes opgebouwd met een grijze cementmortel (sporen S33 tot S35 en S42, S44 en S45). Deze muurtjes (fig. 15 en 22) bestaan uit twee rijen bakstenen op elkaar waarvan de onderste rij meestal op de smalle zijde werd gemetseld, behalve op de plaatsen (fig. 21) waar ze over de oudere en zwaardere muurfunderingen (sporen S27 en S28) lopen. De muurtjes die op sommige plaatsen beschadigd en verdwenen zijn vertonen in de bovenste rij bakstenen uitsparingen waarin soms sporen en resten van hout zichtbaar zijn (fig. 23 en 24). Eén rij bakstenen (spoor S25) helemaal in de noordoosthoek van de werkput maakt waarschijnlijk eveneens deel uit van deze groep van muurtjes. Sporen S9, S17, S21 en S26 behoren allen tot dezelfde laag (grijsbruin met baksteen- en mortelfragmenten) en interpreteren we als opvullings- of nivelleringslagen (fig. 15 en 25). Ook tot éénzelfde laag behorend zijn de sporen S8, S10, S12, S16, S19 en S24 (fig. 15 en 25). Het gaat om een donkerbruine laag die op de vorige sporen ligt en zich vooral rond de sporen S1, S2, S3, S4 en S5 bevindt. Dit kan het oude loopvlak zijn dat tot deze sporen behoort. Sporen S6 en S22 daarentegen zijn puin- of opvullingslagen. Sporen S11, S13, S18, S20 en S23 bevatten allen baksteenfragmenten en restanten van grijze- tot geelgrijze mortel en lijken restanten van puinlagen te zijn. Ze liggen allemaal op de twee vorige groepen van lagen (fig. 15 en 25). De twee laatste sporen zijn sporen S47 en S48. S47 is een geelbruine opvulling met bakstenen die een verderzetting van vloer S39 lijkt te zijn tegen de zuidzijde van S28. Spoor S48 (ongeveer 100 x 100 cm) lijkt op de hoger vernoemde vloeren in baksteen maar bevindt zich in een hoek gevormd door S1 en S27. De oppervlakte is beperkt en in het midden zien we

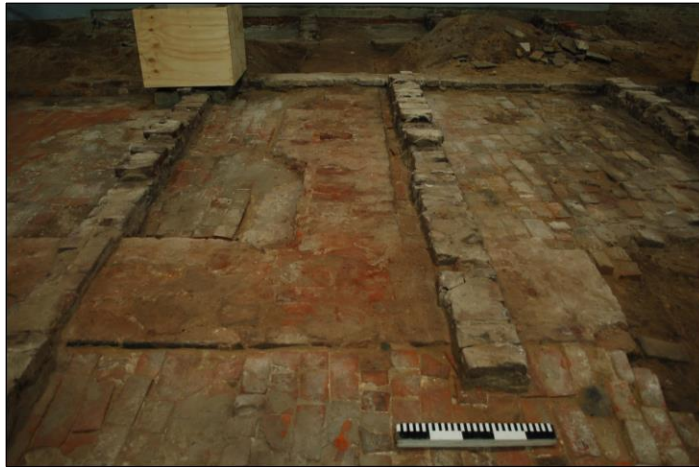
Fig. 21: Detail van de bakstenenvloeren.

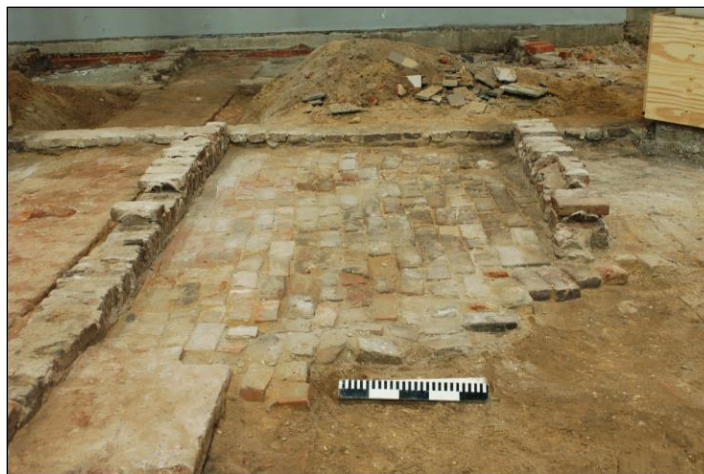
Fig. 22: Enkele dwarse op de vloer aangelegde baksteenmuurtjes.

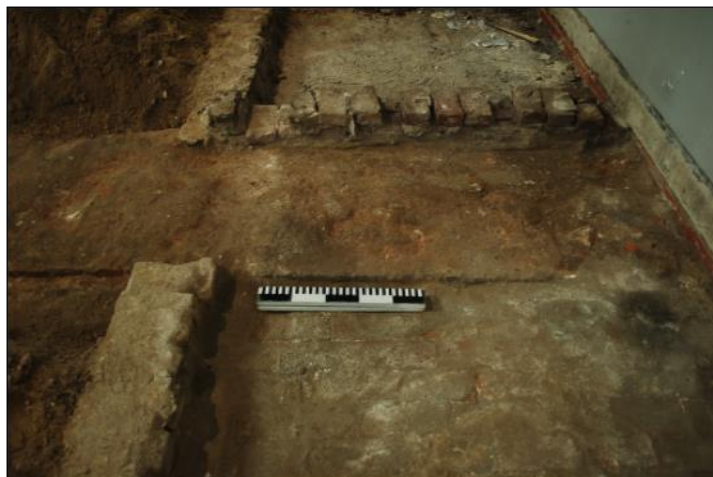
Fig. 23: Uitsparingen op spoor S42.

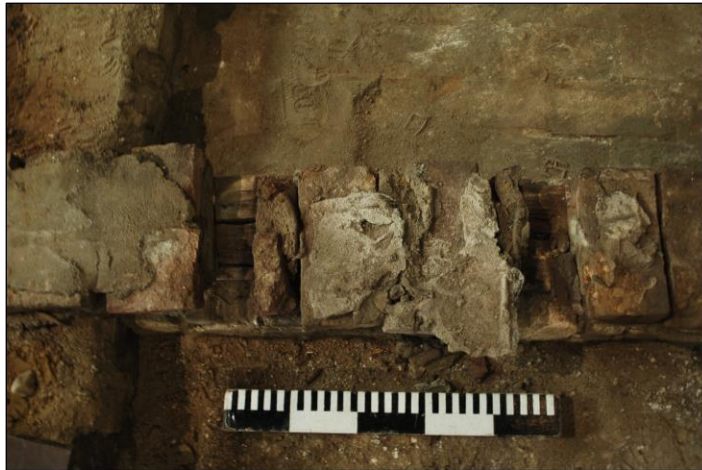
Fig. 24: Detail van de uitsparingen met restanten van hout.

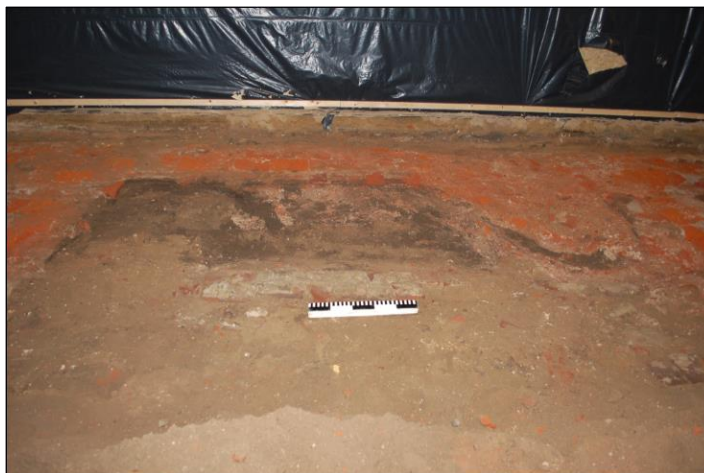
Fig. 25: De op elkaar liggende sporen, respectievelijk S9, S12 en S13.

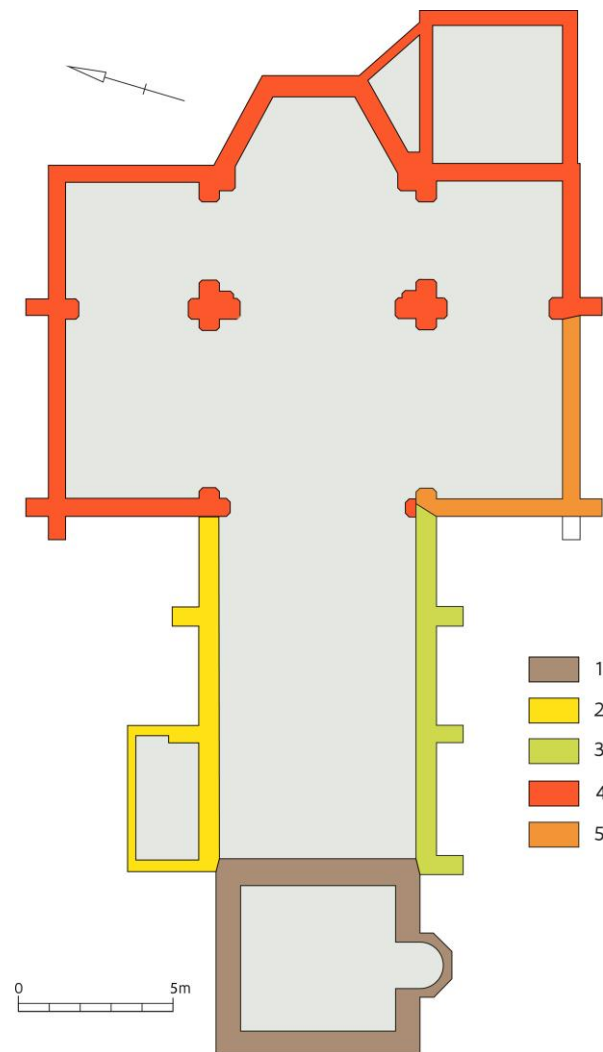
Fig. 27: Fasenplan na de opgraving van de Sint-Monulfus en -Gondulfuskerk vóór 1930. 1: de 14de -eeuwse toren; 2: de éénbeukige kerk vóór 1901 (niet opgegraven) ; 3: de éénbeukige kerk vóór 1901 (opgegraven); 4: uitbreiding met transept en sacristie in 1901 (niet opgegraven); 5: uitbreiding met transept en sacristie in 1901 (opgegraven);

Het oudste nog aanwezige gedeelte is de westertoren (fig. 27), die op basis van de historische gegevens, de stilistische kenmerken en de op sommige plaatsen zichtbare fundering in zwerfkeien en/of breukstenen, teruggaat tot de 14de eeuw. Of er een oudere kerk geweest is, is niet te achterhalen. Als tastbaar bewijs is er alleen een nog aanwezige romaanse doopvont die in de richting wijst van een kerkgebouw uit de 13de eeuw<sup>31</sup>. Hoe die oorspronkelijke kerk eruit zag en hoe deze zich verhiel tot de toren is niet gekend. Wel wordt in de historische bronnen gemeld dat in de 15de- 16de eeuw de oorspronkelijke kerk vervangen wordt door een éénbeukig bakstenen gebouw met drie traveeën en bakstenen spitsboog vensters. Dit gegeven komt overeen met een deel van de archeologische gegevens. De funderingsspooren S1, S2, S3 en S4 geven duidelijk aan dat deze kerk wel

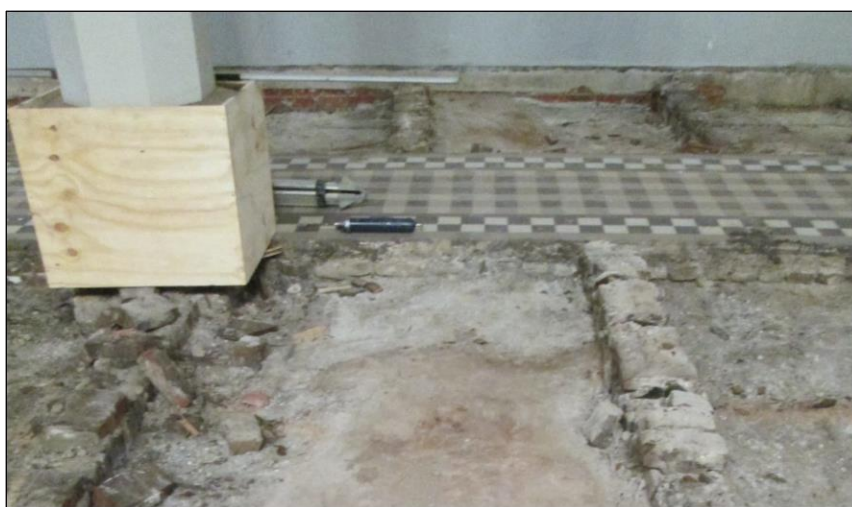
Fig. 27: De vloer uit witte en zwarte tegels voor het volledig opruimen van de vloer van de huidige kerk<sup>35</sup>.

hiervan waren duidelijk zichtbaar tijdens het onderzoek (sporen S5, S27 en S28). Ook de bouwnaad tussen het schip van de vorige kerk en de nieuw gebouwde was duidelijk te herkennen tussen sporen S1 en S5. Slechts een deel van het zuidelijk deel van het transept kon worden vastgesteld tijdens de opgraving. De noordelijke muur van het schip, het koor, het noordelijke transept en de sacristie bevonden zich buiten het onderzoeksgebied. Deze moeten ten noorden van het onderzochte deel onder het doksaal van de huidige kerk en het aangrenzende plein nog aanwezig zijn in de ondergrond. De opgegraven gegevens zijn op de foto na 1901 duidelijk zichtbaar<sup>34</sup>. Uiteindelijk ging men in 1930 over tot het volledig afbreken van de uitgebreide kerk en bouwde men een volledig nieuwe, noordwest-zuidoost gerichte kerk, aanleunend tegen de oude toren. Binnenin het huidige kerkgebouw werden eveneens archeologische resten aangetroffen die met deze kerk in verband te brengen zijn. Het gaat om de smalle bakstenen muurtjes (sporen S14, S29, S30, S31, S32, S40, S41 en S43), de bakstenen vloertjes ( S36, S37, S38, S39 en S46) en de daarop aangebrachte dwarse bakstenen muurtjes (S33, S34, S35, S40, S42, S44 en S45). Een verklaring voor deze constructie, waarvan de dwarsmuurtjes uitsparingen vertonen met houtresten in, kwamen we te weten via de kerkfabriek, de bibliothecaris en de aannemer. Deze constructie wordt eveneens weergegeven op het plan van de bestaande toestand voor de restauratie van de kerk van het architectenbureau Spectrum. Het gaat namelijk om bakstenen draagstructuren voor vlonders in eiken draagbalken. Dit waren verhoogde houten vloeren die beperkt waren tot de stoelenrijen in de zijgangen en middengang. Tussenin waren er witte en zwarte tegels gelegd. Op een foto tijdens de beginfase van de uitbraak van de vloer is dit nog zichtbaar (fig. 28).
