# **EVALUACIÓN DE LA GESTIÓN DE LA ASADA DE GUATUSO, SAN ISIDRO, EL GUARCO, DESDE UNA PERSPECTIVA DEL USO SOSTENIBLE DEL RECURSO HÍDRICO.**

“PROPUESTA PARA EL MEJORAMIENTO DE LAS CONDICIONES DE  
SANEAMIENTO AMBIENTAL EN LAS ASADA<sup>s</sup> DE LA PROVINCIA DE CARTAGO,  
CON UN ENFOQUE DE PREVENCIÓN AL CAMBIO CLIMÁTICO”

**DOCUMENTO N° A006**

Noviembre, 2016

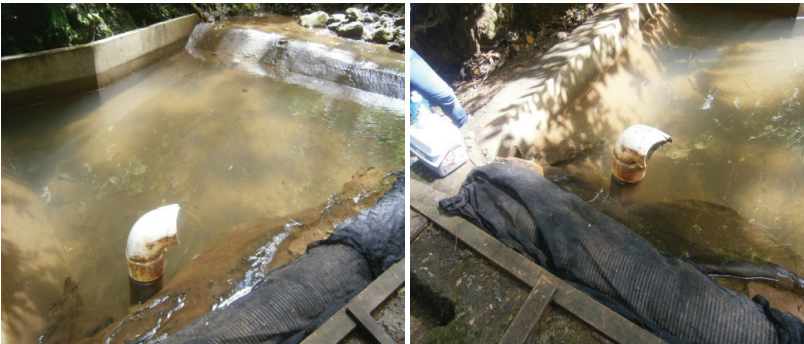
Cuadro 4.2. Ficha de campo SERSA captación superficial N°1.

Se ubicada en las coordenadas geográficas Longitud: -83.943991, Latitud: 9.809655, dentro de propiedad privada, lo cual dificulta las labores de protección del perímetro por parte de la ASADA, tiene una altitud aproximada de 1518 msnm. La estructura está constituida por un embalse y no cuenta con

rejillas para la captación, en lugar de estas se emplea un tubo cubierto con zarán. La limpieza de la captación se realiza semanalmente por parte del fontanero y en caso de ser necesario se realiza con mayor frecuencia.

10. ¿Está ausente el desarenador después de la toma de agua?	X	
<b>TOTAL FACTORES DE RIESGO IDENTIFICADOS (total de "sí")</b>	<b>8</b>	<b>2</b>
Nivel de riesgo identificado (Nulo=0; Bajo 1-2; Intermedio 3-4; Alto 5-7; Muy alto 8-10)	<b>Muy Alto</b>

De la evaluación de riesgo SERSA se analizaron los puntos críticos que se destacan en el mismo, como se muestra en el Cuadro 4.4 de **las 2 captaciones tipo superficiales** analizadas lo más crítico es el fácil acceso de personas y animales a la toma, no existe una malla de protección y existen fuentes de contaminación alrededor.

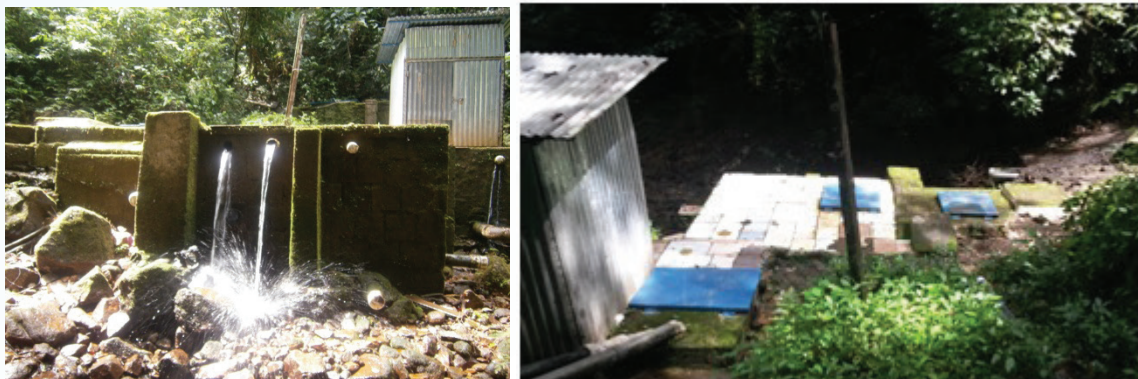
Cuadro 4.6. Ficha de campo SERSA tanque de almacenamiento N°1.

1.	¿Están las paredes agrietadas (concreto) o herrumbradas (metálico)? (crítica)	X		
2.	¿Están las tapas del tanque de almacenamiento, construida en condiciones no sanitarias? (crítica)			X

6.	¿Existen sedimentos, algas u hongos dentro del tanque?	X		
7.	¿Está ausente o defectuosa la malla de protección?	X		
8.	¿Carece la tapa de un sistema seguro de cierre (candado, cadena, tornillo)?			X

De la evaluación de riesgo SERSA se analizaron los puntos críticos que se destacan en el mismo, como se muestra en el Cuadro 4.9 de los 3 tanques analizados lo más crítico es que no se posee sistema de cloración en ninguno de los tanques, se presentan grietas en los tanques y además están cercanos a fuentes de contaminación.

- Realizar acciones para solucionar el problema de grietas y fugas externas en los tanques de almacenamiento, vigilar que los tanques no tengan infiltraciones en el terreno (fugas en la losa de fondo), para esto realizar pruebas de fugas, mediante observación, si el nivel de agua baja en los tanques cuando se cierra el ingreso y salida del agua del tanque.
- Realizar inspecciones de las áreas vecinas para verificar que no haya fuentes de contaminación alrededor de los tanques como letrinas, animales, viviendas, basura, actividad agrícola o industrial, para proceder a darle solución a este factor de riesgo.
- Todo tanque de almacenamiento debe disponer de sistemas de respiradores localizados en la parte superior.
- Realizar acciones para la instalación de la desinfección del agua.

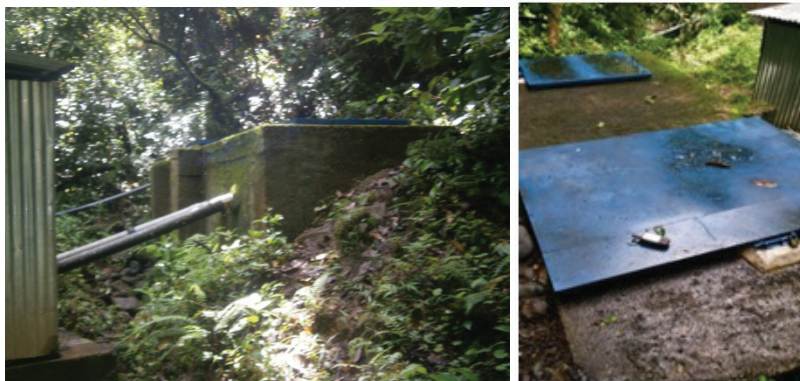
Cuadro 4.7. Ficha de campo SERSA tanque de almacenamiento N°2.

<b>Identificación de factores de riesgo en un tanque de almacenamiento</b>	<b>SÍ</b>	<b>NO</b>
1. ¿Están las paredes agrietadas (concreto) o herrumbadas (metálico)? (crítica)	X

6. ¿Existen sedimentos, algas u hongos dentro del tanque?	X	
7. ¿Está ausente o defectuosa la malla de protección?	X	
8. ¿Carece la tapa de un sistema seguro de cierre (candado, cadena, tornillo)?		X

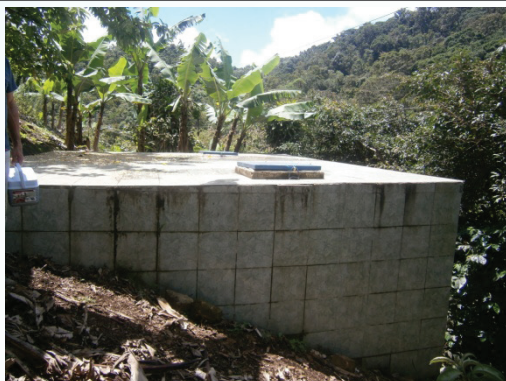
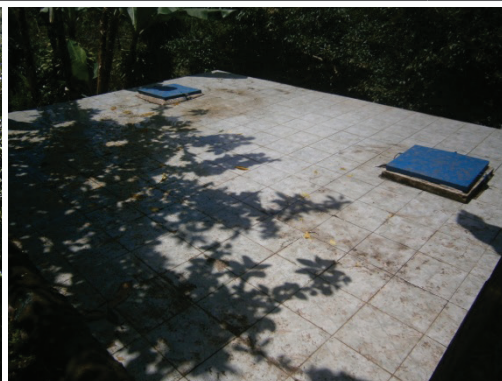
Cuadro 4.8. Ficha de campo SERSA tanque de almacenamiento N°3.

<b>Identificación de factores de riesgo en un tanque de almacenamiento</b>	<b>SÍ</b>	<b>NO</b>
1. ¿Están las paredes agrietadas (concreto) o herrumbadas (metálico)? (critica)	X

6. ¿Existen sedimentos, algas u hongos dentro del tanque?	X	
7. ¿Está ausente o defectuosa la malla de protección?		X
8. ¿Carece la tapa de un sistema seguro de cierre (candado, cadena, tornillo)?		X

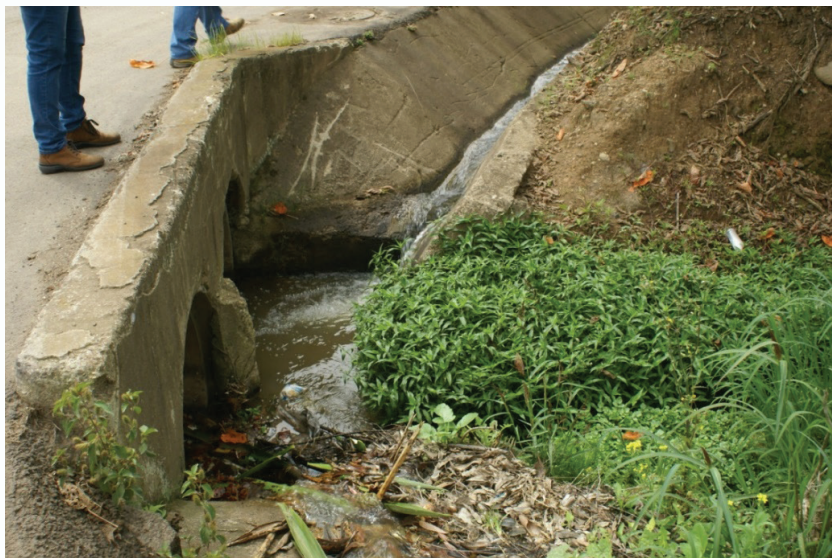
El distrito es atravesado por varias fuentes superficiales. Esas fuentes están siendo contaminadas por aguas residuales grises que se generan en hogares, comercio y actividades agrícolas como lavado de hortalizas o empaque de productos agrícolas o procesamiento de alimentos. También se detectaron algunas descargas de aguas negras a estas fuentes, contaminándolas aún más y aumentando el riesgo para la salud de las personas que habitan en la comunidad. Figuras 5.2., 5.3. y 5.4.

Figura 5.2. Mezcla de agua residual con aguas pluviales en la misma canalización.

1. En el tema de aguas residuales a pesar de no ser responsabilidad actual de la ASADA, es importante que se busquen soluciones conjuntamente con la Municipalidad, MINAE, y los ciudadanos. Dichas soluciones deben estar orientadas a la protección de las riberas de ríos y quebradas para evitar la evaporación, disminuir la contaminación e inundaciones alrededor de dichas fuentes de agua.

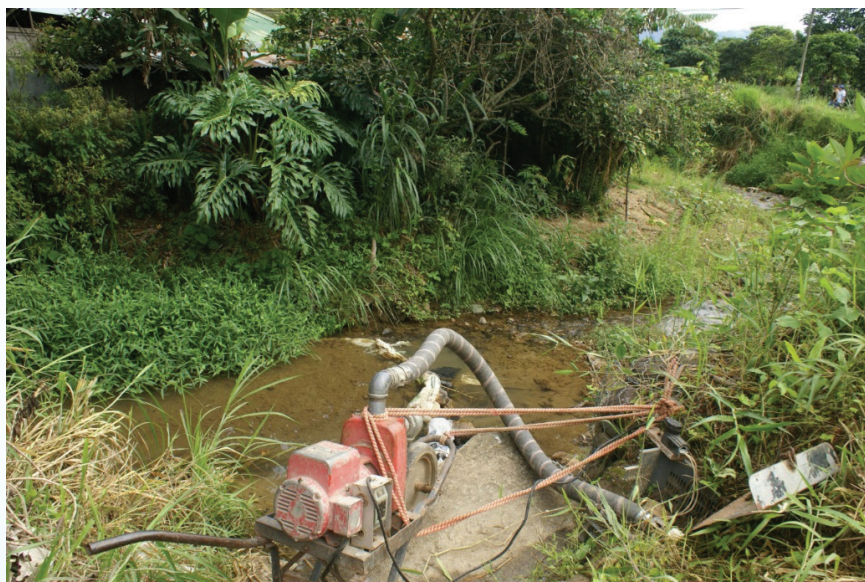
Figura 5.3. Uso de agua para irrigación de campos agrícolas, comunidad de Guatuso.

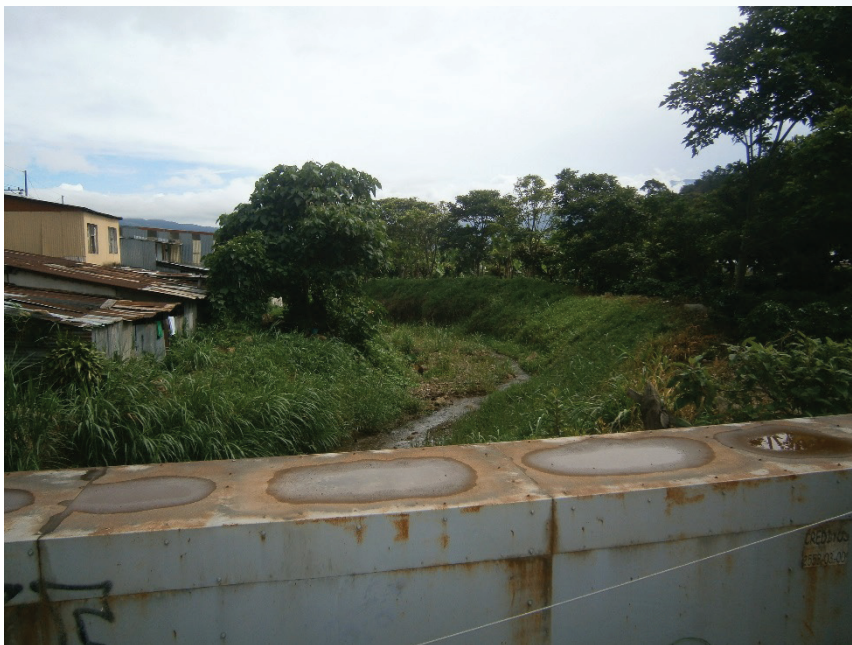
Figura 5.4. Rivera del río sin cobertura boscosa y retiros de construcciones mínima según la ley.

La cobertura de las riberas de los ríos o franjas de protección en el área de Guatuso no se cumple, por lo que la evaporación del agua es más aguda y podría ser un agravante en el tema del cambio climático dado que disminuye el caudal de las fuentes. Por otro lado, también se aumenta el riesgo de posibles inundaciones que podrían presentarse con mayor facilidad en esas zonas que no tienen protección. Es importante por lo tanto corregir dicha situación, el MINAE es el ente rector en este tema y se apoya en voluntarios que trabajan ad honorem.
