EVALUACIÓN DE LA GESTIÓN DE LA ASADA DE PASO ANCHO Y BOQUERÓN, CIPRESES, OREAMUNO, DESDE UNA PERSPECTIVA DEL USO SOSTENIBLE DEL RECURSO HÍDRICO.

“PROPUESTA PARA EL MEJORAMIENTO DE LAS CONDICIONES DE
SANEAMIENTO AMBIENTAL EN LAS ASADA^s DE LA PROVINCIA DE CARTAGO,
CON UN ENFOQUE DE PREVENCIÓN AL CAMBIO CLIMÁTICO”

DOCUMENTO N° A014

Noviembre, 2016

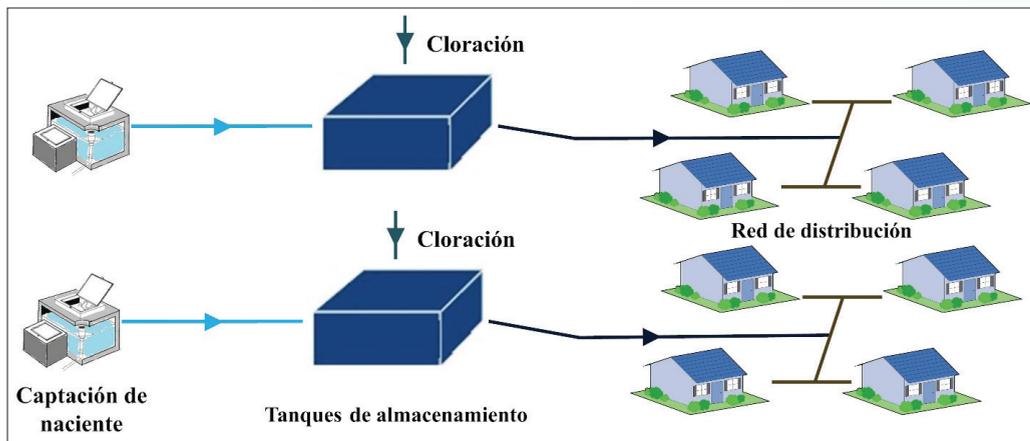
Figura 3.1. Esquema del sistema del acueducto de Paso Ancho y Boquerón.

Las fuentes de abastecimiento empleadas por este acueducto son de nacientes, las cuales se cloran en los tanques de almacenamiento, utilizando “pastillas”. Como se muestra en la Figura 3.1 el sistema de este acueducto está compuesto por dos captaciones tipo nacientes, dos tanques de almacenamiento, líneas de conducción, redes de distribución y dos sistemas de desinfección.

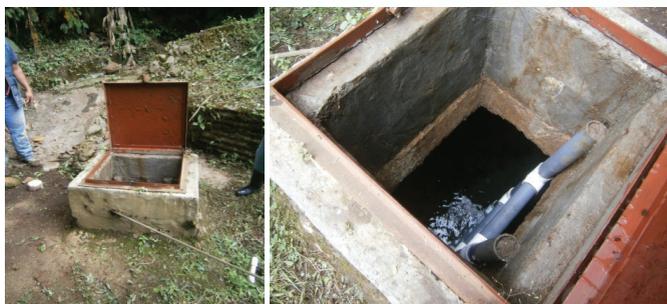
Cuadro 4.2. Ficha de campo SERSA naciente El Salto.

Se ubican en las coordenadas geográficas Longitud: -83,870019, Latitud: 9,893048, con una altitud aproximada de 1750,2175 msnm. Se trata de una estructura enterrada y debidamente protegida por una cámara de concreto su limpieza se realiza trimestralmente por parte del fontanero y en caso de ser necesario con mayor frecuencia. No existen registros de aforos permanentes y la naciente se comparte

con la municipalidad de Oreamuno; **un caudal de 7 L/s** para la ASADA y 2 L/s para la municipalidad. Se abastecen 38 pajas de los sectores El Cerro y El Cedro.

Diagnóstico de la Infraestructura (Fecha de Visita: 25/11/2015)		
Identificación de factores de riesgo en la toma de agua de una naciente	SÍ	NO
1. ¿Está la naciente sin malla de protección que impida el acceso de personas y animales a la captación? (crítica)	X

2. ¿Está la naciente desprotegida abierta a la contaminación ambiental? (sin caseta o sin tanque de captación).		X
3. ¿Está la tapa de la captación construida en condiciones no sanitarias y con cierre seguro (candado, tornillo u otro)?		X

4. ¿Están las paredes y la losa superior de la captación con grietas? (crítica)		X
5. ¿Carece de canales perimetrales para desviar el agua de escorrentía? (crítica)		X

6. ¿Carece la captación de respiraderos o tubería de rebalse con rejilla de protección?	X	
7. ¿Se encuentran plantas (raíces, hojas, algas y otros) dentro de la captación de la naciente?		X

8. ¿Existen aguas estancadas sobre o alrededor de la captación? (crítica)		X
9. ¿Existe alguna fuente de contaminación alrededor de la captación? (Observar si en el entorno inmediato existen letrinas, animales, viviendas, basura)	X

10. ¿Se encuentra la captación ubicada en zonas con actividad agrícola o industrial? (crítica)	X	
TOTAL FACTORES DE RIESGO IDENTIFICADOS (total de “si”)	4	6
Nivel de riesgo identificado (Nulo=0; Bajo 1-2; Intermedio 3-4; Alto 5-7; Muy alto 8-10)	Intermedio

- Instalación de mallas de protección de las captaciones de tal forma que se impida el ingreso libre de personas y/o animales a estas estructuras.
- Mantener una vigilancia permanente a las actividades (agrícolas, ganadería y/o industriales) aguas arriba de las captaciones.
- Realizar acciones para solucionar el problema de grietas y fugas externas en las estructuras de captación y vigilar que no tengan infiltraciones en el terreno (fugas en la losa de fondo), para esto realizar pruebas de fugas: mediante observación, si el nivel de agua baja en los tanques cuando se cierra el ingreso y salida del agua.

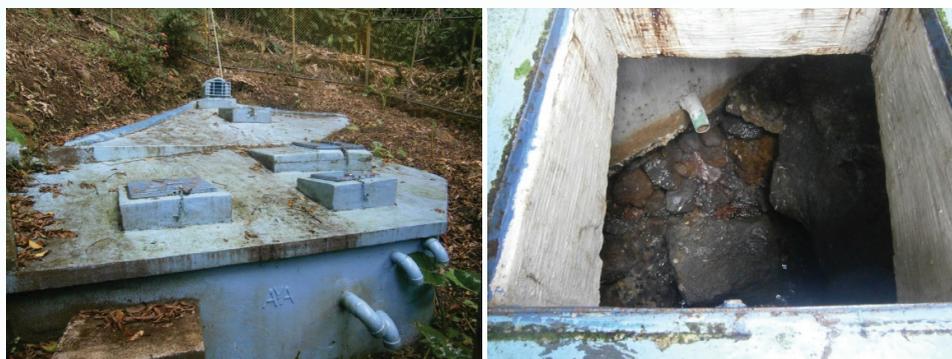
Cuadro 4.3. Ficha de campo SERSA naciente Boquerón – Titoral.

Se ubican en las coordenadas geográficas Longitud: -83,856294, Latitud: 9,894059, con una altitud aproximada de 1773,6462 msnm. Se trata de una estructura enterrada y debidamente protegida por una cámara de concreto su limpieza se realiza trimestralmente por parte del fontanero y en caso de ser necesario se realiza con mayor frecuencia. Actualmente tiene un **caudal que ronda entre los 18 – 20 L/s** y se comparte con un señor que tiene truchas.

Diagnóstico de la Infraestructura (Fecha de Visita: 25/11/2015)		
Identificación de factores de riesgo en la toma de agua de una naciente	SÍ	NO
1. ¿Está la naciente sin malla de protección que impida el acceso de personas y animales a la captación? (crítica)		X

2. ¿Está la naciente desprotegida abierta a la contaminación ambiental? (sin caseta o sin tanque de captación).		X
3. ¿Está la tapa de la captación construida en condiciones no sanitarias y con cierre seguro (candado, tornillo u otro)?		X

4. ¿Están las paredes y la losa superior de la captación con grietas? (crítica)	X	
5. ¿Carece de canales perimetrales para desviar el agua de escorrentía? (crítica)		X

6. ¿Carece la captación de respiraderos o tubería de rebalse con rejilla de protección?	X	
7. ¿Se encuentran plantas (raíces, hojas, algas y otros) dentro de la captación de la naciente?		X

8. ¿Existen aguas estancadas sobre o alrededor de la captación? (crítica)		X
9. ¿Existe alguna fuente de contaminación alrededor de la captación? (Observar si en el entorno inmediato existen letrinas, animales, viviendas, basura)	X

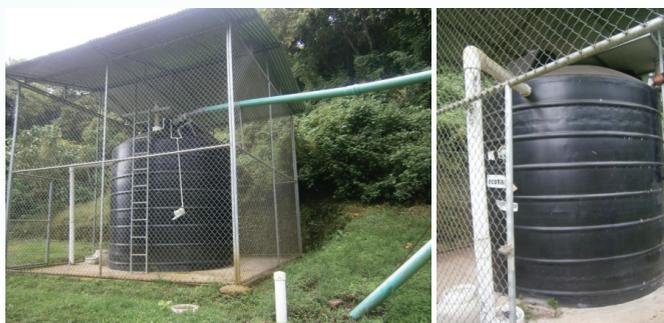
Cuadro 4.6. Ficha de campo SERSA tanque de almacenamiento El Salto.

Diagnóstico de la Infraestructura (Fecha de Visita: 25/11/2015)		
Identificación de factores de riesgo en un tanque de almacenamiento	SÍ	NO
1. ¿Están las paredes agrietadas (concreto) o herrumbradas (metálico)? (crítica)		X

2. ¿Están las tapas del tanque de almacenamiento, construida en condiciones no sanitarias? (crítica)		X
3. ¿Carece de borde de cemento alrededor del tanque (menor a 1 metro) y la estructura externa de mantenimiento? (Pintura, limpieza: libre de hojas, musgo, ramas, otros)		X

6. ¿Existen sedimentos, algas u hongos dentro del tanque?		X
7. ¿Está ausente o defectuosa la malla de protección?		X
8. ¿Carece la tapa de un sistema seguro de cierre (candado, cadena, tornillo)?		X

- Realizar acciones para solucionar el problema de grietas y fugas externas en los tanques de almacenamiento, vigilar que no tengan infiltraciones en el terreno (fugas en la losa de fondo), para esto realizar pruebas de fugas: mediante observación, si el nivel de agua baja en los tanques cuando se cierra el ingreso y salida del agua.

- Todo tanque de almacenamiento debe disponer de respiradores localizados en la parte superior.
- Los tanques deben contar con tapa que permita la inspección en el interior, con cierre hermético, seguridad y material o pintura que evite la corrosión, además el acceso debe sobresalir un mínimo de 0,05 m por encima de la cubierta.

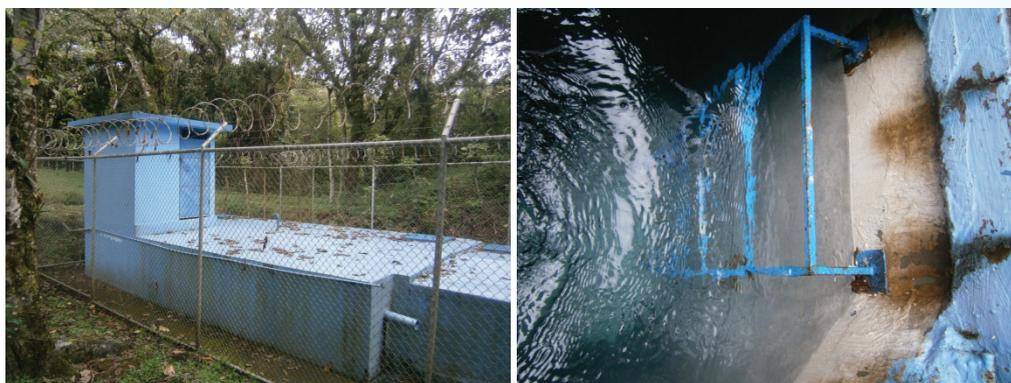
Cuadro 4.7. Ficha de campo SERSA tanque de almacenamiento Boquerón.

Identificación de factores de riesgo en un tanque de almacenamiento	SÍ	NO
1. ¿Están las paredes agrietadas (concreto) o herrumbradas (metálico)? (crítica)	X

6. ¿Existen sedimentos, algas u hongos dentro del tanque?		X
7. ¿Está ausente o defectuosa la malla de protección?		X
8. ¿Carece la tapa de un sistema seguro de cierre (candado, cadena, tornillo)?		X

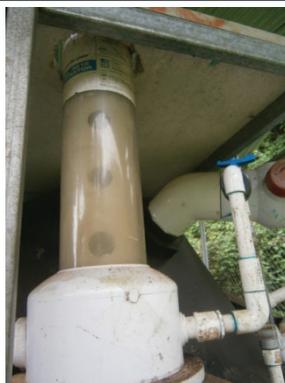
Cuadro 4.10. Ficha de campo SERSA sistema de cloración en el tanque El Salto.

Diagnóstico de la Infraestructura (Fecha de Visita: 25/11/2015)		
Identificación de factores de riesgo en el sistema de cloración	SÍ	NO
1. ¿Se carece de una zona/caseta debidamente acondicionada para la preparación y aplicación del cloro? (crítica)	X

2. ¿Carece el acueducto de bitácora de la dosificación del cloro? (crítica)	X	
3. ¿Carece el operario de la capacitación necesaria para la preparación y aplicación de la cloración? (crítica)		X

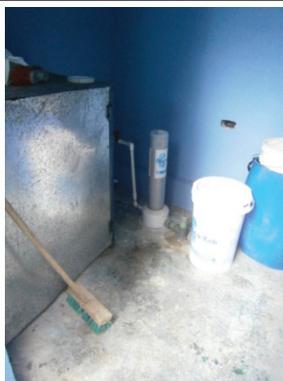
Cuadro 4.11. Ficha de campo SERSA sistema de cloración en el tanque Boquerón.

Diagnóstico de la Infraestructura (Fecha de Visita: 25/11/2015)		
Identificación de factores de riesgo en el sistema de cloración	SÍ	NO
1. ¿Se carece de una zona/caseta debidamente acondicionada para la preparación y aplicación del cloro? (crítica)	X

2. ¿Carece el acueducto de bitácora de la dosificación del cloro? (crítica)	X	
3. ¿Carece el operario de la capacitación necesaria para la preparación y aplicación de la cloración? (crítica)		X

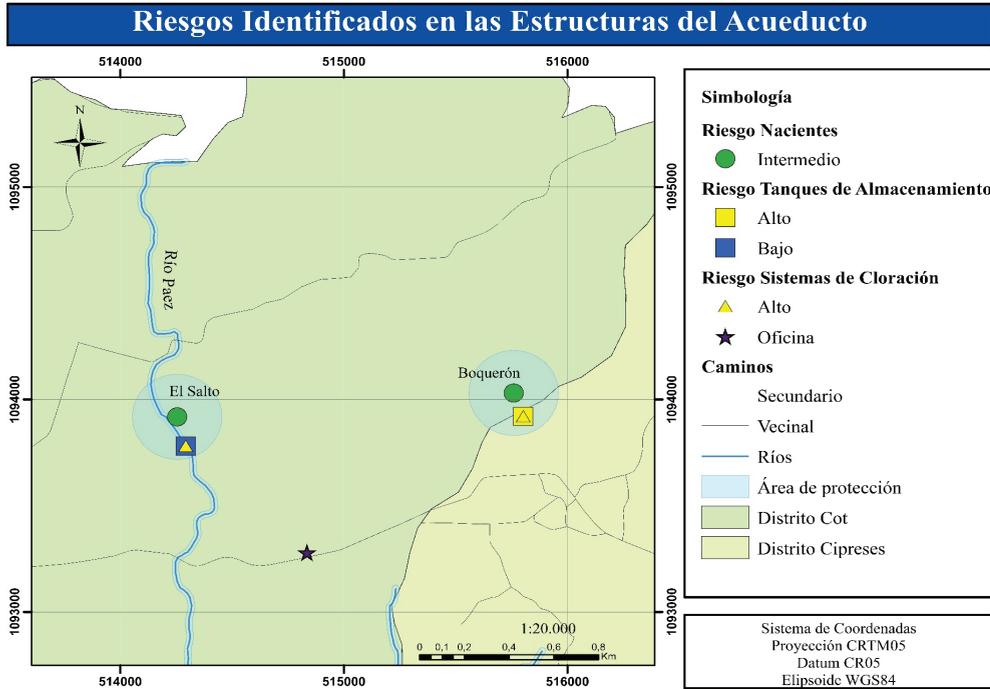
Figura 4.1. Mapa de riesgos identificados.
Elaborado a partir del Atlas Digital (Tecnológico de Costa Rica, 2014)

A partir de la información recopilada en campo y la aplicación de los formularios de la herramienta SERSA en cada uno de los componentes del acueducto evaluados, en la Figura 4.1 se localizan los componentes del acueducto y se identifican los riesgos de acuerdo al color correspondiente, además se ubican las zonas de protección o retiro que se deben dejar libres en las fuentes naturales como quebradas y ríos. Las áreas de protección se establecieron de acuerdo a lo establecido en La Ley de Aguas N°276 (1942), con 200 m de radio en captaciones de nacientes permanentes y la Ley Forestal (1996), en el caso de los márgenes de ríos y quebradas, una franja de 15 m medidos horizontalmente a cada lado de la rivera en zonas rurales y 10 m en zonas urbanas.

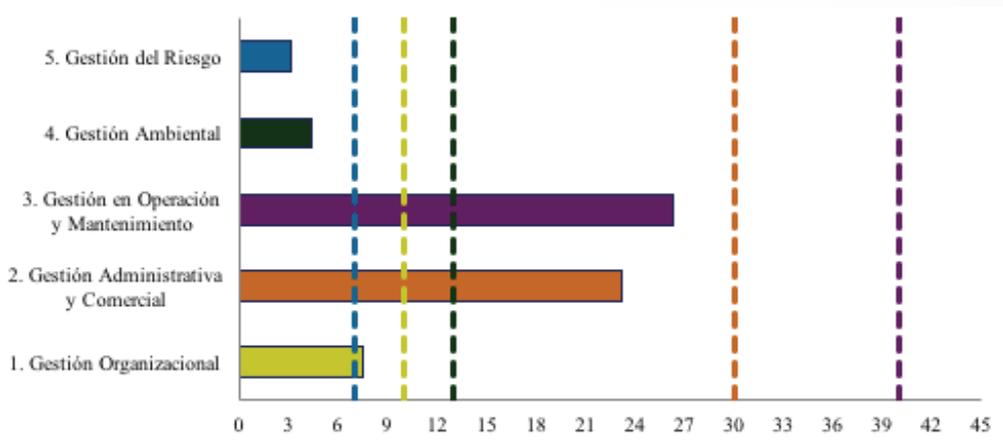
Figura 4.2. Comparación de los diferentes tipos de gestión evaluados en la ASADA, con respecto al valor óptimo.

A partir de la Figura 4.2, se observa que la gestión administrativa y comercial es la que presenta la mejor calificación con un alcance del 92% con respecto a valor óptimo. Entre los factores que afectan el desarrollo adecuado de esta gestión se destacan los siguientes:

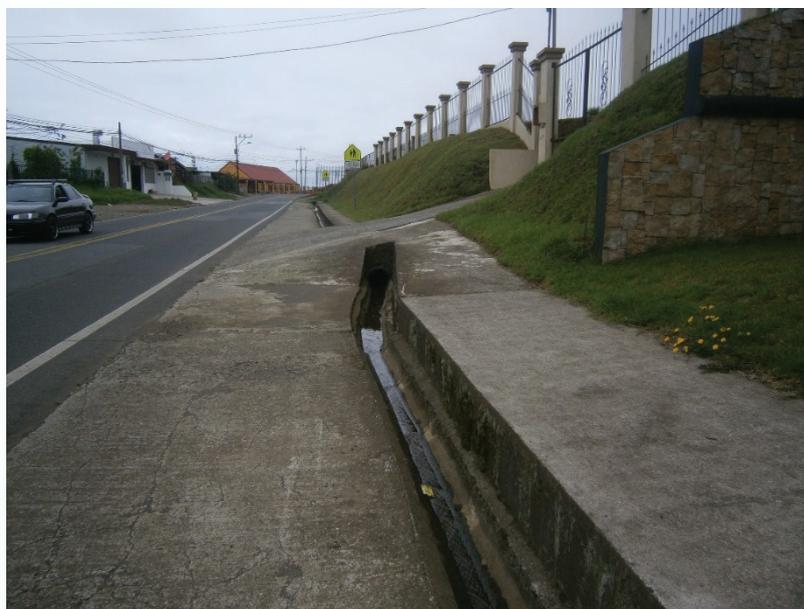
También se encontró que las aguas grises son recolectadas por los sistemas destinados a la recolección de las aguas pluviales, las cuales a su vez van a ser vertidas en cuerpos de agua naturales. Esta situación descrita antes hace que estos cuerpos de agua se contaminen cada vez más por el aumento de la población, que incrementa la cantidad de aguas grises. Todo lo anterior se agrava aún más por la cultura del desperdicio de agua y poca conciencia sobre lo que pasa con el agua residual generada una vez que sale de los hogares.

Figura 5.1. Descarga de agua residual en sistema de recolección de agua de lluvia.

1. En el tema de aguas residuales a pesar de no ser responsabilidad actual de la ASADA, es importante que se busquen soluciones conjuntamente con la Municipalidad, MINAE, y los ciudadanos. Dichas soluciones deben estar orientadas a la protección de las riberas del río y quebradas pequeñas para evitar la evaporación, disminuir la contaminación e inundaciones alrededor de dichas fuentes de agua.

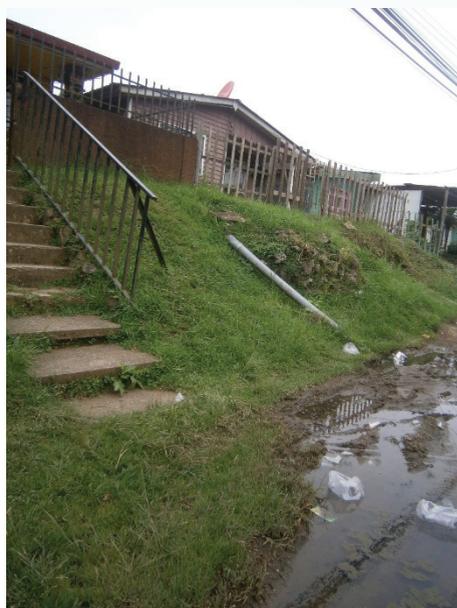
Figura 5.2. Descarga de agua residual sin canalización.

Además de la contaminación de fuentes naturales (ríos y quebradas) por aguas grises se encuentran situaciones como la de la figura anterior, donde se empoza el agua, no ha canalización hacia ninguna parte. Esto representa un grave riesgo en el tema de la proliferación de mosquitos del tipo *Aedes aegypti* causante de enfermedades como Chikunguña, la fiebre de Zika, el Virus Mayaro, fiebre amarilla y Dengue.
