DOCUMENTACIÓN ARQUEOLÓGICA DE LA IGLESIA DE LA ANUNCIACIÓN DE JAVIER (NAVARRA)

Mikel RAMOS AGUIRRE *

RESUMEN: La intervención arqueológica llevada a cabo durante los trabajos de reforma de la iglesia de la Anunciación de Javier (Navarra) ha permitido recuperar una interesante información sobre la evolución histórica del lugar de Javier, las vicisitudes históricas de su iglesia parroquial y las costumbres funerarias empleadas en la zona en los siglos XVIII y XIX.

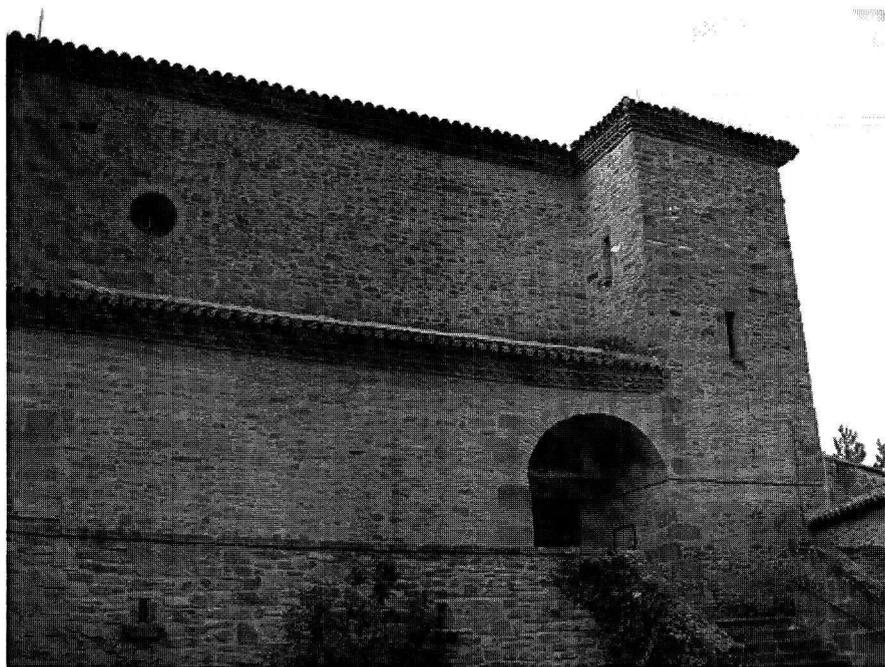
Figura 2. Vista de la parroquia de Javier desde la plazuela del convento, situada al Norte del templo.

La iglesia actual es obra barroca, levantada a comienzos del s. XVIII, en principio sobre una iglesia preexistente, posiblemente de origen medieval o, quizás, de comienzos del s. XVI. Más adelante, en el análisis de la secuencia histórico-constructiva, volveremos sobre este punto (figura 2).

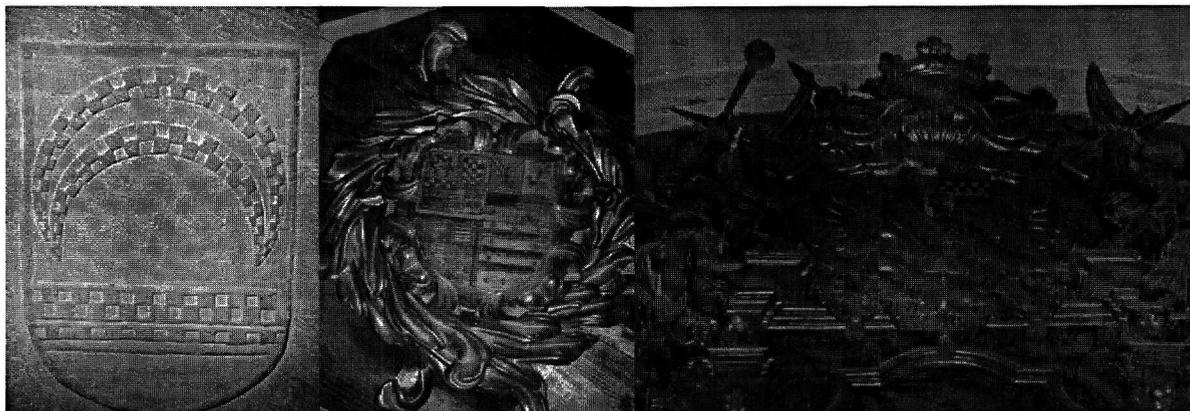
Figura 3. Escudos de armas en la parroquia.

De izquierda a derecha: de los Aznárez de Sada, las de María Isabel Aznárez de Sada y Echeberz y las de Ignacio de Loyola Idiáquez Aznárez de Garro.

corre todo el perímetro del templo³. Ocupa la cabecera plana un retablo construido en 1754⁴ que alberga, en una hornacina, una talla de la Virgen con el Niño, del siglo XIII (figura 3). La tradición señala que en su interior habrían sido inhumados los distintos señores de Javier, incluidos los padres de San Francisco, María y Juan.

A los pies presenta un coro sobre arco rebajado y la capilla bautismal, un baptisterio pentagonal concebido en el s. XIX abierto en el muro occidental. En ella se halla la pila donde la tradición indica fuera bautizado San Francisco. Es de piedra, con copa octogonal, decoración de discos, con marcas de los engarces de un revestimiento metálico (¿acaso de plata?) y se data en el siglo XV. Adosada a la cabecera por el lado de la Epístola se abre la sacristía y junto a ella hay una pequeña capilla rectangular. En el lado del Evangelio se abren otras dos capillas: en la oriental hay un sarcófago atribuido a Doña Violante de Azpilicueta (tía de San Francisco Javier)⁵ (figura 3); la otra capilla conserva un retablo fechado en 1674. En el muro norte, y casi a los pies

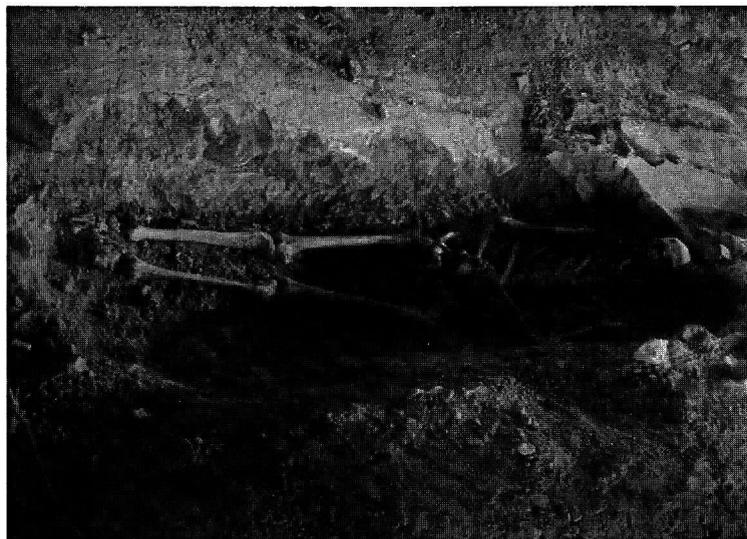
Figura 4. Uno de los enterramientos descubiertos en la evaluación arqueológica (UE 208).

La evaluación arqueológica consistió en la exploración preliminar del interior del templo mediante la excavación de cuatro trincheras de sondeo emplazadas de acuerdo al proyecto de obra, es decir, la reforma del pavimento y la instalación de la calefacción. Esta valoración puso de manifiesto la existencia de restos arqueológicos bajo el subsuelo de la Parroquia de la Anunciación de Javier. Se trataba de inhumaciones y estructuras constructivas que parecían ocupar la mayor parte del espacio interior. Los restos humanos aparecieron colocados en fosas excavadas en la arcilla natural, aparentemente en un solo nivel y a profundidades variables, entre 10 y 40 cm. bajo la superficie actual, aunque la mayor parte de ellos lo hacían a la cota más somera (figura 4).

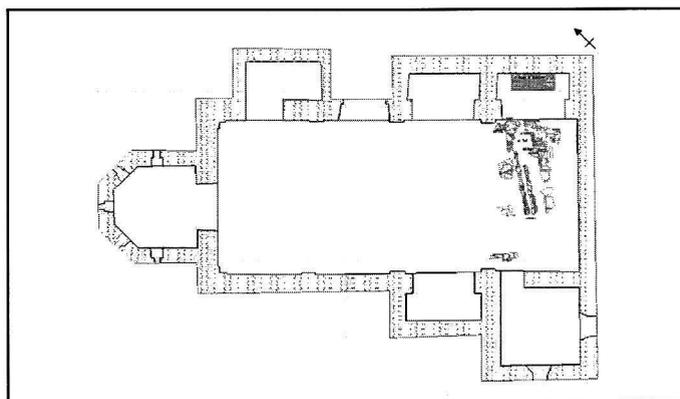
Figura 6. Planta de la iglesia con los elementos de ambas fases del Período 1.

Este conjunto de estructuras, que entre ellas no forman un todo asociado ni pertenecen a la misma construcción, son los elementos de cronología más antigua encontrados, de acuerdo a su posición estratigráfica¹⁷. Se sitúan en el espacio ocupado por el presbiterio (figura 6).

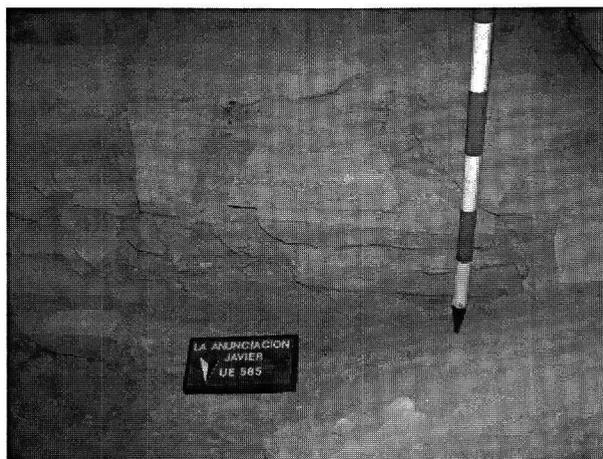
Figura 7. Parte central del muro más antiguo de este momento (UE 585).

En la cota más alta hay un muro (UE 585), el más antiguo, construido en dirección Este-Oeste y sobre el cual apoyan directamente un muro (UE 530) y un pavimento de mortero (UE 529) (figura 7). Asociado a este muro más antiguo se recuperó un único fragmento cerámico de cronología altomedieval. No se pudieron conocer las dimensiones completas de dicho muro ya que se introduce bajo el retablo mayor y el muro oriental de la iglesia.

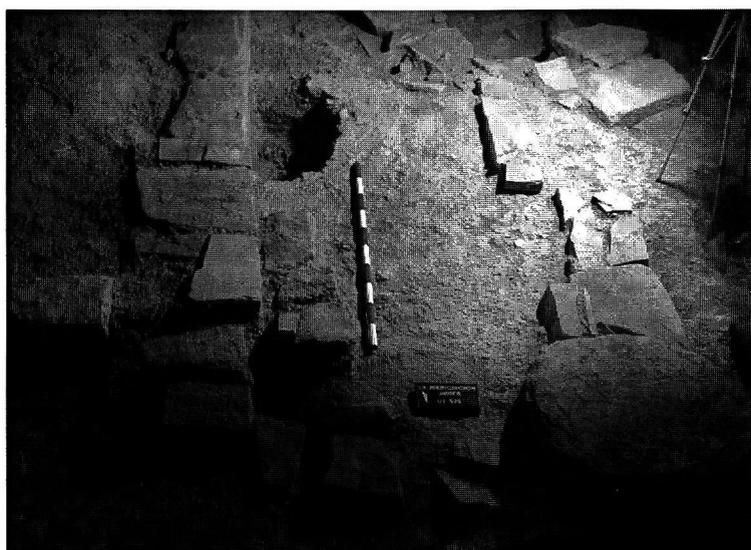
Figura 8. Pavimento de mortero y estructuras asociadas.

Sobre este suelo de mortero también se apoyaba un murete de piedra (UE 532), bastante peculiar dado que se originaba en una gran piedra circular, estrecho y del que sólo quedaba una hilada de piedras. Al haberse conservado únicamente parte de todas estas estructuras, la interpretación tanto de este muro como de los relacionados con él resulta un tanto difícil: ¿podría tratarse del remate de muro en columna o pilar, a manera de frontis de casa o de porche? (figura 8).

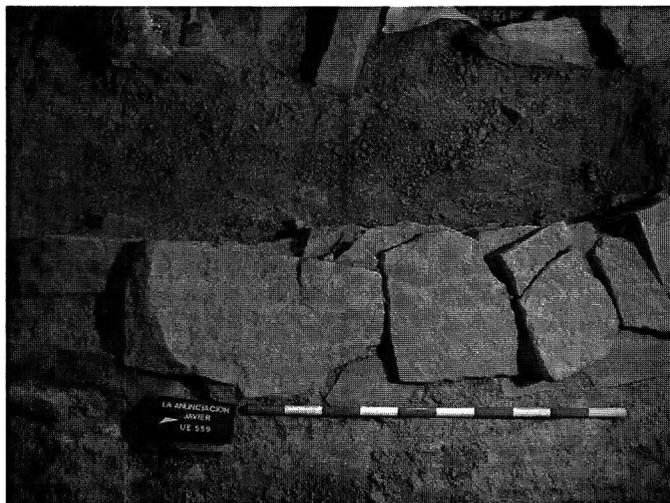
Figura 9. Canal de desagüe todavía con su cubierta de losas.

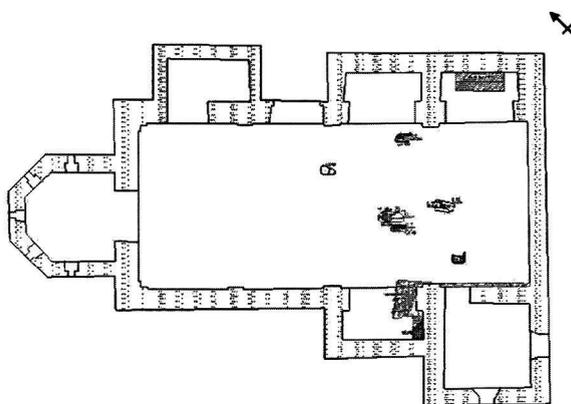
Figura 10. Plano de estructuras e inhumaciones de este período.

El único elemento arquitectónico que se podría identificar con los restos de esta primera iglesia es la Unidad Estratigráfica 514 (figura 10). Esta afirmación se lleva a cabo también a partir de los criterios estratigráficos ya que no se ha hallado ningún elemento de cultura material que permita una datación. La posibilidad de que dicha estructura perteneciese al edificio actual queda descartada por dos poderosas razones:

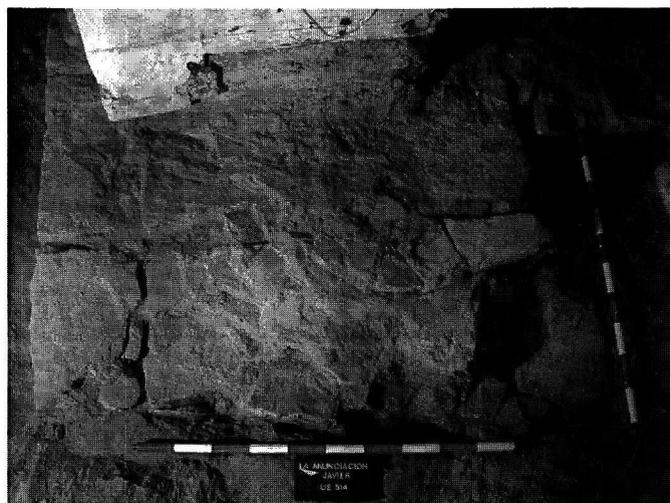
Figura 11. Vista de uno de los muros (UE 514) posiblemente pertenecientes a la iglesia primitiva.

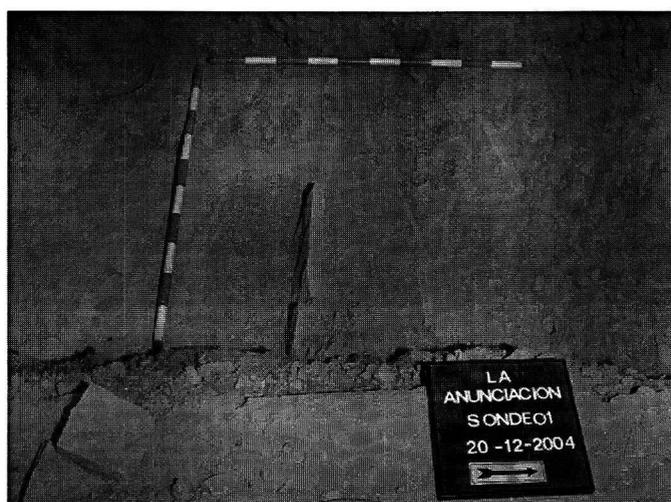
Figura 12. Una de las tumbas infantiles pertenecientes a este período (UE 104).

Además durante los trabajos de excavación se documentaron un total de seis sepulturas²⁰ elaboradas con lajas en laterales y cabecera, aunque sólo una, la n. 4, conservaba la tapa. De ellas cuatro correspondían a individuos infantiles y las otras estaban vacías, aunque las dimensiones de estas eran adecuadas para individuos infantiles (medían entre 1 m. y 0,53 m. de longitud máxima) (figura 12).

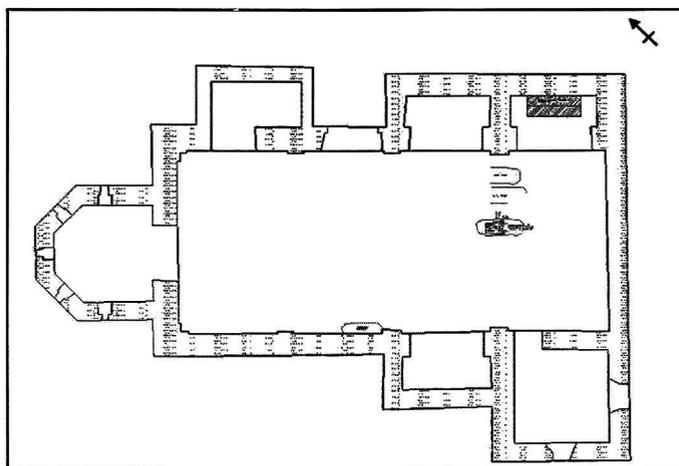
Figura 13. Enterramientos del Período 3.

En la iglesia se han identificado como pertenecientes a este período cuatro inhumaciones realizadas, en este caso, en fosa simple abierta en la caliza margosa que conforma el terreno natural de la zona (figura 13).

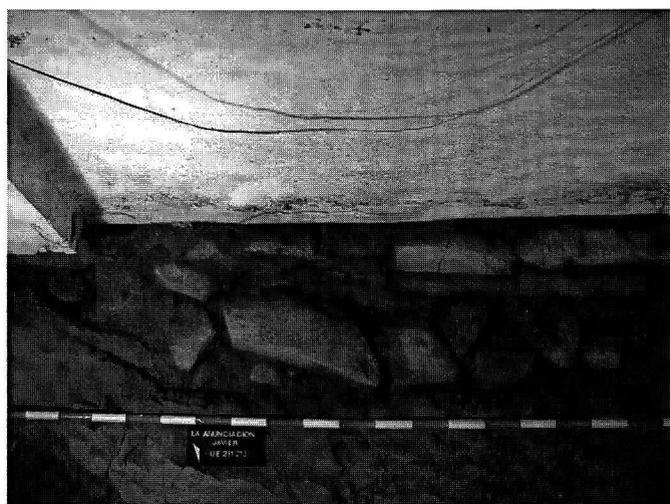
Figura 14. Fosa colmatada para asentar el cimientado de la iglesia barroca (UE 211).

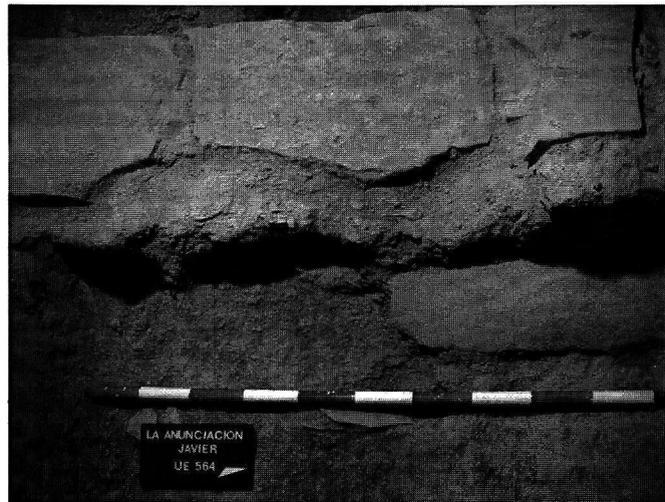
Figura 15. Zanja de robo practicada en uno de los muros (UE 530) de las edificaciones altomedievales.

514), ocuparon el solar que antes constituiría la trasera de la iglesia antigua y derribaron ésta, levantando la nueva al Oeste de la antigua con los materiales de la vieja. El uso de la piedra de la iglesia vieja se aprecia en la zanja de robo (UE 564) practicada para aprovechar parte del material pétreo del muro UE 530 (figura 15).

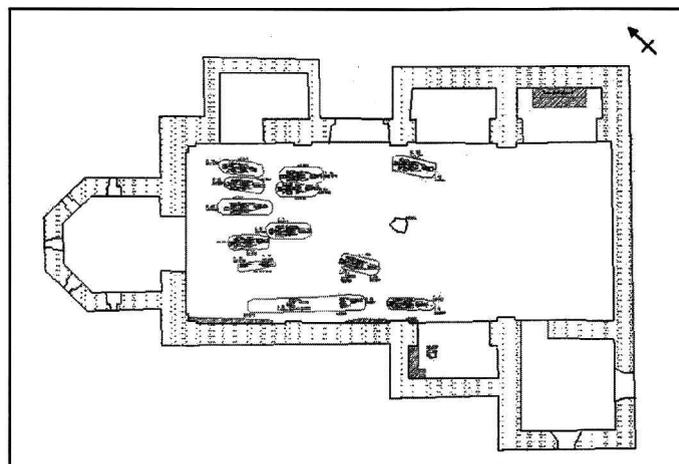
Figura 16. Inhumaciones en el interior de la iglesia barroca (Período 4).

La documentación arqueológica ha permitido recuperar algunos elementos relacionados con el edificio actual y el cementerio parroquial ubicado en el interior de la nueva iglesia (figura 16).

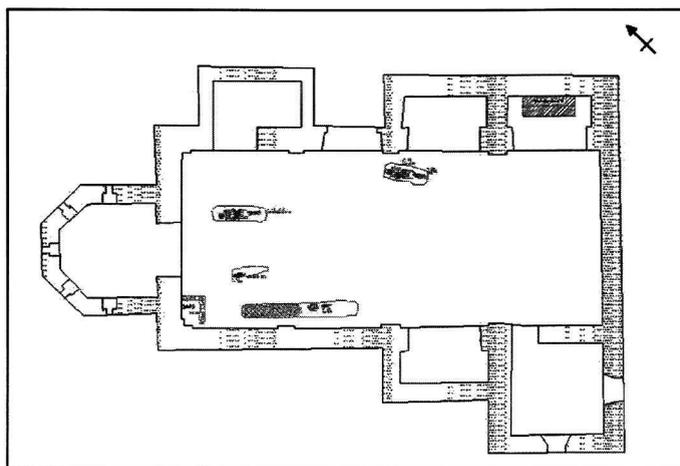
Figura 17. Último momento de uso de la iglesia como cementerio en el que se han destacado los osarios y espacios para la acumulación de restos óseos.

Todas las UE registradas en este período estaban relacionadas con el mundo funerario, algunas de ellas eran únicamente restos óseos aislados y otras eran inhumaciones en disposición anatómica (figura 17).

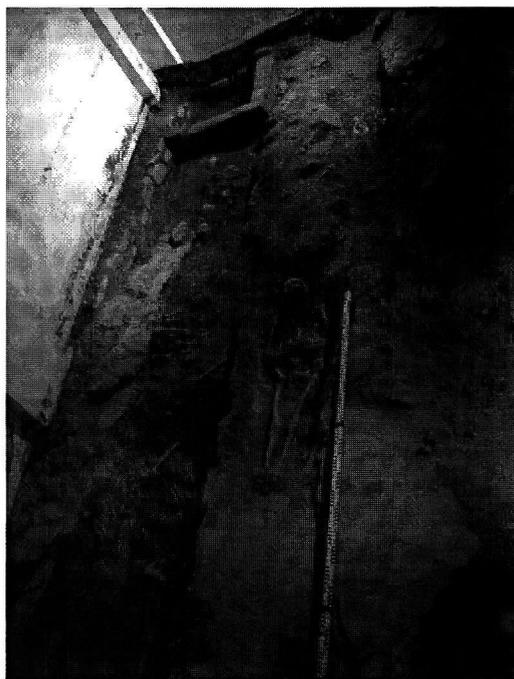
Figura 18. Imagen general en la que pueden verse varias inhumaciones y, al fondo y a la izquierda, un osario de obra y una zanja larga llena de restos óseos revueltos.

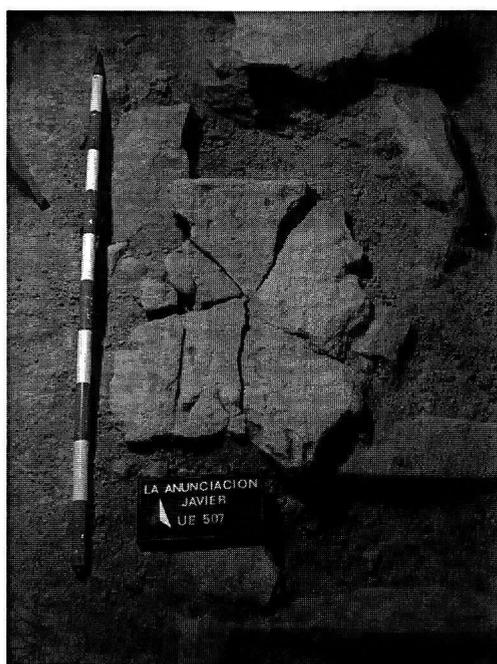
Figura 21. Cimentación de cemento correspondiente a la base del altar previo al anterior.
