## Pasarelas de madera laminada encolada

Francisco Arriaga Martitegui. Dr. Arquitecto

El artículo muestra cuatro pasarelas de madera laminada encolada realizadas en Alemania: pasarela de Eching, pasarela colgante sobre el Danubio, pasarela de Stuttgart y pasarela de Remseck. Se describen sus aspectos constructivos y los problemas de durabilidad.

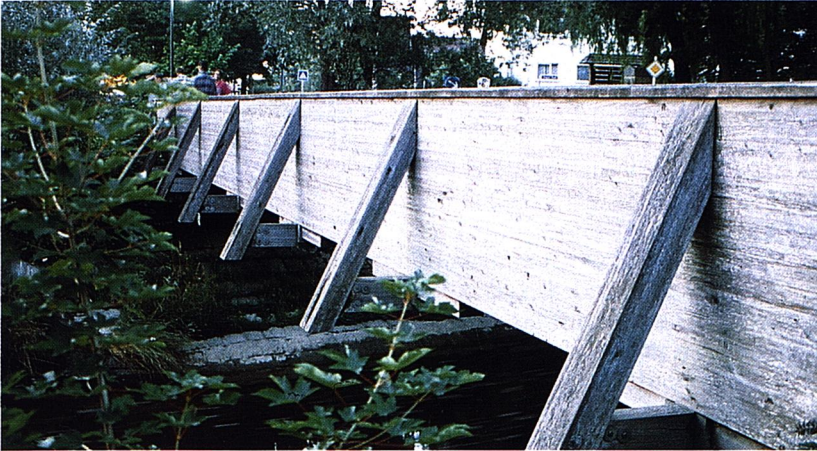
Vista general de la pasarela de Eching. Se aprecia como las tornapuntas de estabilización lateral protegen las testas de las piezas transversales (montantes).

El ejemplo más sencillo es el de Eching, (1.982), una pasarela de 21 metros de luz sin cubierta de protección, pero con numerosos detalles de encuentros bien resueltos.

Las tornapuntas que inmovilizan el borde superior de las vigas principales se encuentran con los montantes de manera que la misma tornapunta cubre y protege la testa del montante; de esta manera el agua de lluvia resbala con facilidad.

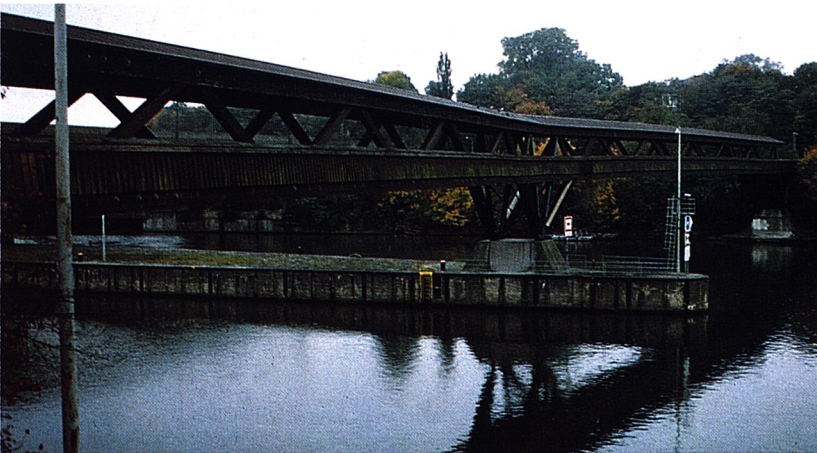
Vista general de la pasarela de Stuttgart. Sistema estructural en celosía de madera laminada encolada.

La pasarela de Stuttgart (1.980), es un claro ejemplo de puente cubierto con una longitud de unos 50 metros. En este caso la durabilidad es más fácil de alcanzar gracias a la cubierta y a los forros laterales. La mayor parte de las pasarelas del centro de Europa se encuentran cubiertas.

El sistema estructural consiste en una viga en cajón formada por celosías tipo Warren, con una modulación de unos 9 metros. Cada cordón está constituido por una sección compuesta por tres piezas: dos laterales de 30 × 40 cm y una central, que se interrumpe en los nudos, con una sección aproximada de 40 × 35 cm. Para alcanzar esta anchura, inusual en piezas de madera laminada, se han encolado por el canto láminas dispuestas al tresbolillo.

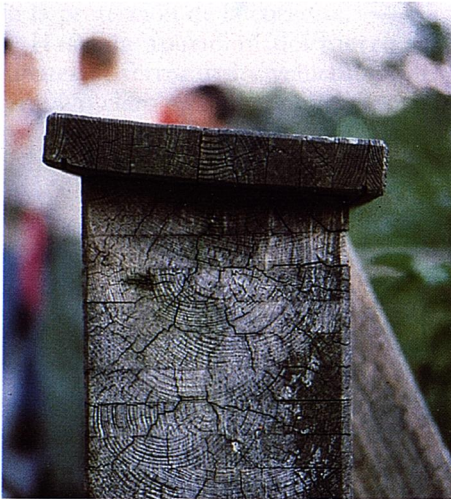
Pieza de remate y protección del borde superior de la viga. El corazón queda hacia arriba para impedir la aparición de las fendas de secado en la cara superior.

Sobre la cara superior de las vigas se dispone una pieza de madera resistente a la intemperie que sirve de pasamanos y se inclina ligeramente para hacer de vierteaguas. A su vez protege las vigas de la acción directa del agua y del roce del uso, y su reposición es sencilla.

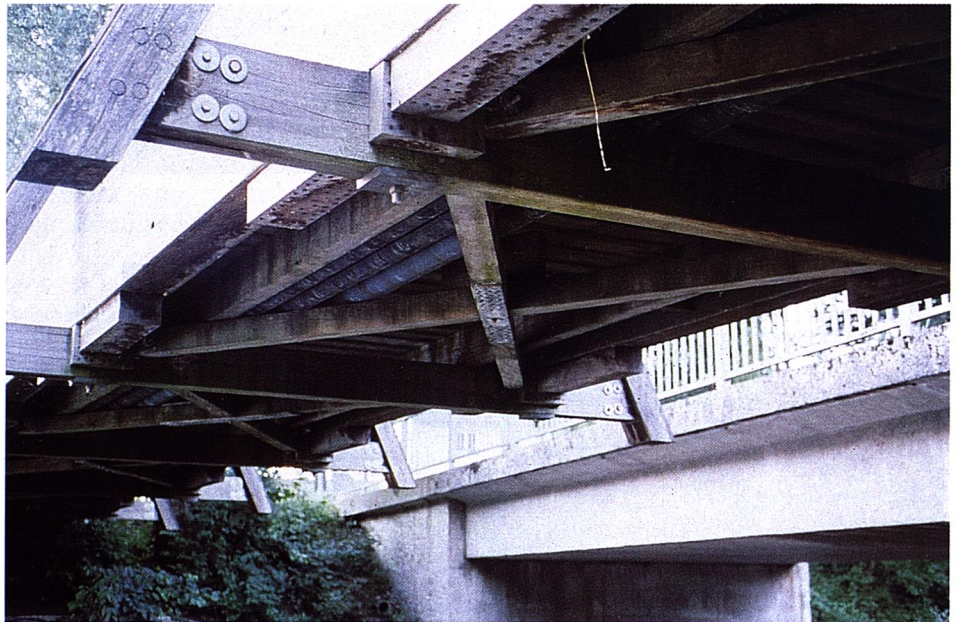
Vista de la celosía inferior. Los montantes quedan colgados de las vigas principales y los tacos de madera clavados permiten la transmisión de los esfuerzos rasantes en el punto de encuentro de las dos diagonales.

la viga mediante un herraje, presenta ciertas ventajas: la unión entre montante y viga es más simple y se reduce la posibilidad de acumulación de agua en los herrajes; se gana altura para aprovechar el canto de la viga principal como barandilla. El inconveniente que tiene es que la unión no es capaz de transmitir los esfuerzos rasantes por sí sola y precisa unos elementos de refuerzo que después se explican.

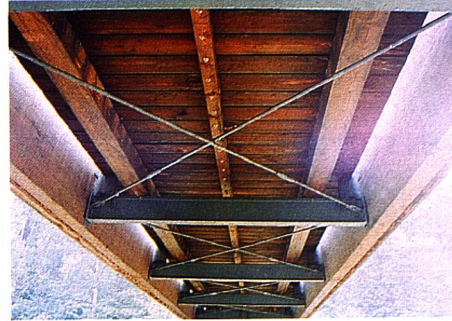
Arriostamiento en Cruz de San Andrés formando recuadros entre los montantes. Pieza de madera aserrada atornillada a los tablonos que actúa como repartidor de las cargas.

nalidad de evitar la acumulación de humedad. Además, bajo los tablonos se coloca una pieza de madera aserrada en el centro del vano de los mismos, y atornillados a ellos, con el fin de conseguir un reparto de las cargas que actúan sobre los tablonos, impidiendo que trabajen de modo independiente. Gracias a esta disposición, una carga puntual aplicada sobre uno de los tablonos se reparte entre varias piezas.

El arriostamiento frente a acciones horizontales se garantiza mediante unos recuadros con tirantes metálicos en cruz de San Andrés entre cada dos montantes metálicos. El anclaje de los tirantes en las vigas principales se realiza insertando una placa metálica en la sección de las vigas sellando con silicona la junta en la cara superior. Esta solución presenta un riesgo importante para provocar problemas por degradación de la madera si el agua puede introducirse en el interior.

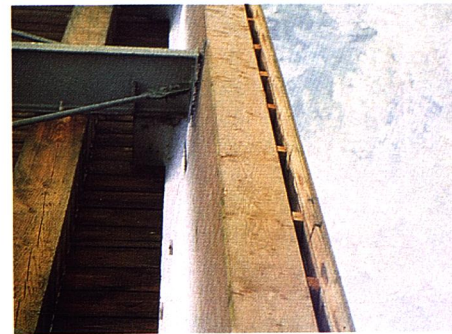
Vista del entablado de protección fijado sobre un enrastrelado a la cara de la viga principal.

La cara externa de las vigas queda protegida mediante un entablado fijado sobre un enrastrelado. De esta forma la

superficie de la viga queda ventilada y a cubierto de la intemperie, mientras que el entablado puede reponerse con facilidad.

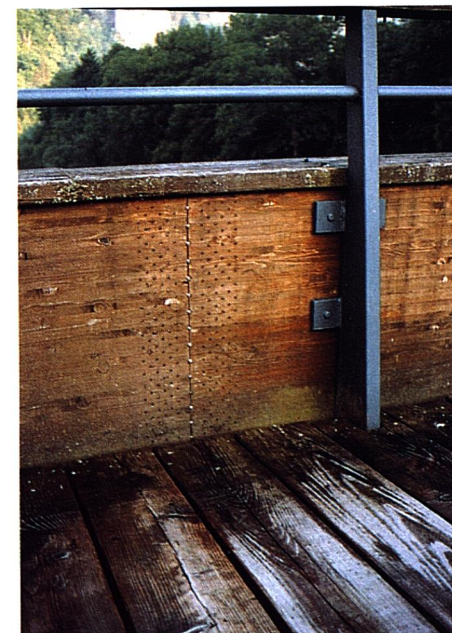
Perfil vertical de los montantes fijado a la cara de la viga, que remata la barandilla.

Los montantes o travesaños se disponen a distancias del orden de 3 a 4 metros y actúan como costillas de la estructura cumpliendo diversas funciones. Están construidas con perfiles metálicos; el horizontal en H que sirve de apoyo a los largueros de madera y los verticales fabricados en tubo hueco de sección variable que terminan rematando la barandilla y el pasamanos. Además, éstos últimos se aprovechan para colgarse de las vigas y restringir el vuelco lateral de las mismas actuando como marcos rígidos en forma de U.

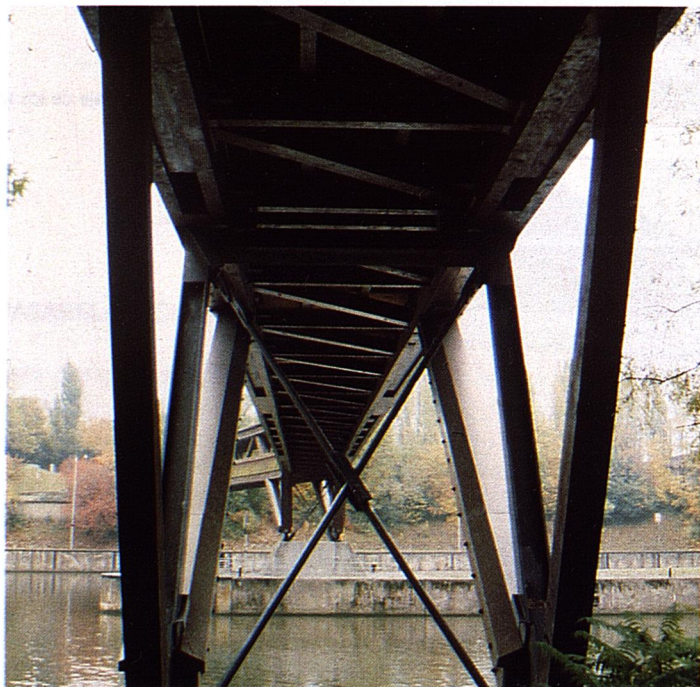
El tablero inferior de la pasarela está formado por otra celosía tipo Pratt, de montantes y diagonales. Para el apoyo del entablado, se han dispuesto al tresbolillo unos largueros para acortar el vano.

El suelo se forma con un entablado que tiene una escuadría de 150 mm de anchura de un grosor de 50 mm, y se disponen con una holgura de 10 mm, para permitir el paso del agua. Tal vez esta separación resulta algo escasa, al menos en los tramos de arranque, ya que es fácil la obstrucción del hueco con el barro arrastrado en la entrada.

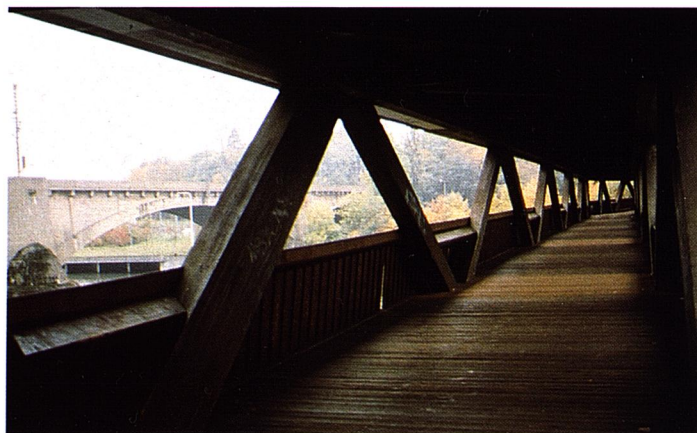
La estructura de celosía es visible desde el interior. En el apoyo central, la dirección de la pasarela se quiebra para evitar una excesiva longitud visual, además de poder observar desde el interior la propia fachada del puente.

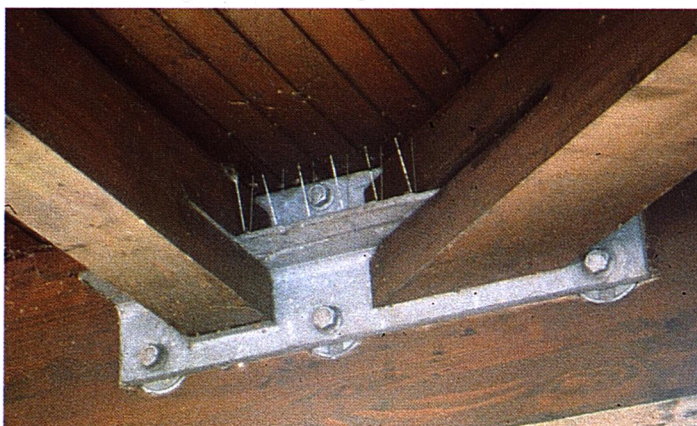
Nudo de encuentro de un montante y una diagonal de la celosía superior. El herraje galvanizado recibe a las dos piezas anteriores y transmite el esfuerzo al cordón superior a través de pemos con conectores de placa dentada. Pueden observarse los alambres o púas que impiden la estancia de las palomas u otras aves que con sus excrementos pueden provocar la corrosión del acero.

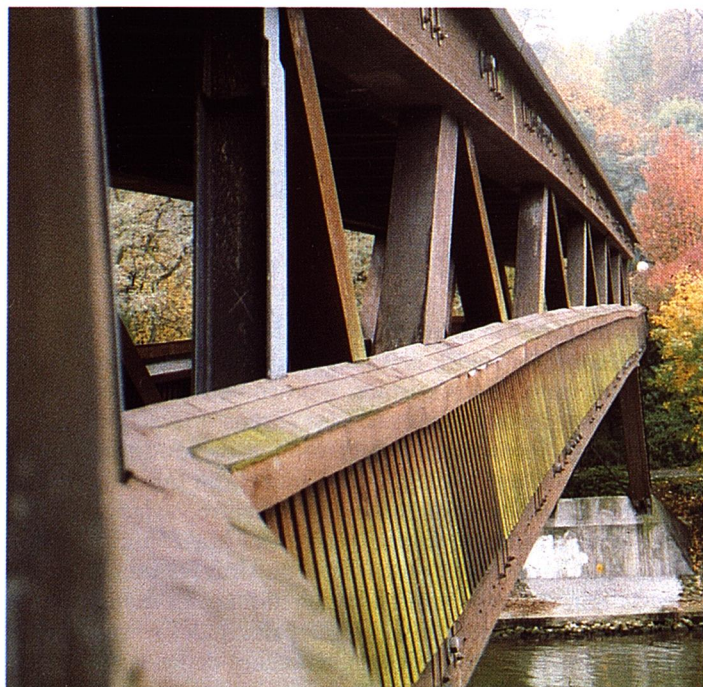
El alero es muy escaso y no protege las piezas de fachada. Para reducir el efecto del envejecimiento se ha dispuesto un forro con un entablado que a la vez constituye la barandilla. Tres tablas solapadas hacen de vierteaguas y el faldón de protección. Estas piezas pueden sustituirse con relativa facilidad.

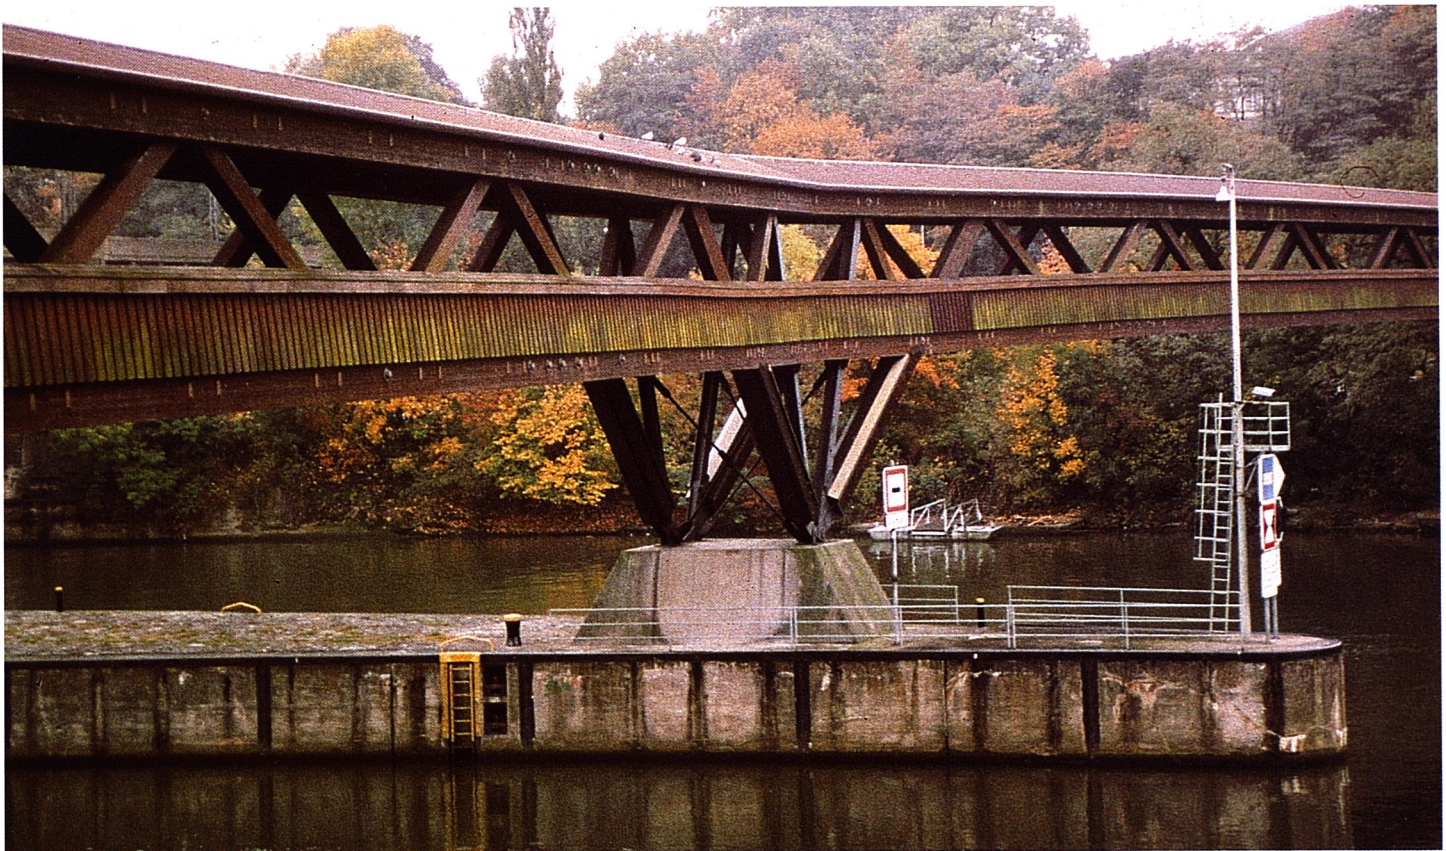
Apoyo central que se materializa con dos piezas de madera laminada formando una V, reforzado con otras dos piezas de acero en una V más cerrada.

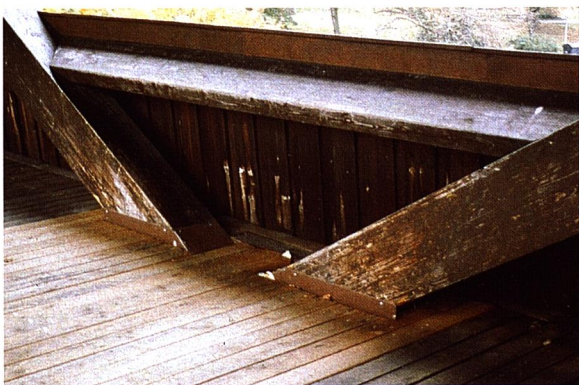
Como puede observarse parte del entablado del suelo ha sido recientemente sustituido, lo que muestra un defecto en el diseño a efectos de protección pasiva. El agua de lluvia que resbala por las caras de las barras inclinadas termina, en parte, acumulándose en el nudo de encuentro. Probablemente este hecho ha originado la degradación de la madera en esos puntos. Pueden observarse unos forros de chapa metálica que pretenden proteger los extremos de las barras inclinadas.

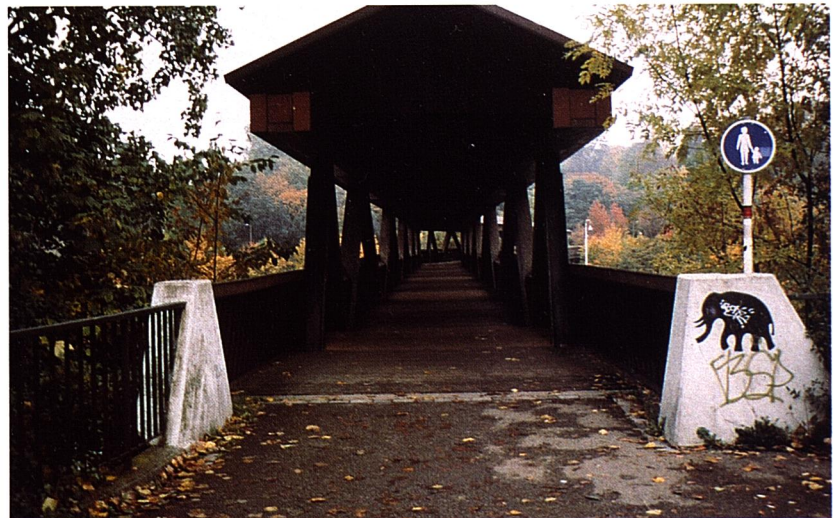
Arranque de la pasarela en el que se aprecia que la cubierta se retrasa varios metros respecto a la entrada. Pueden apreciarse las secciones compuestas de los cordones superiores.

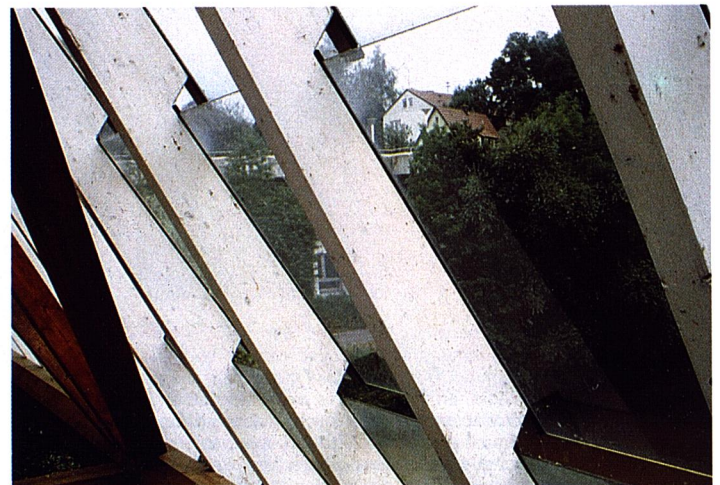
Detalle del acristalado sobre piezas de madera con perfil escalonado.

Una de sus características más particulares es su ligereza y transparencia, en parte, lograda por el revestimiento con vidrio de seguridad que se fija a unas piezas de madera laminada dispuestas a modo de pares. Esta solución, además de proteger de la lluvia y del viento a los peatones, mejora enormemente la durabilidad de la madera.

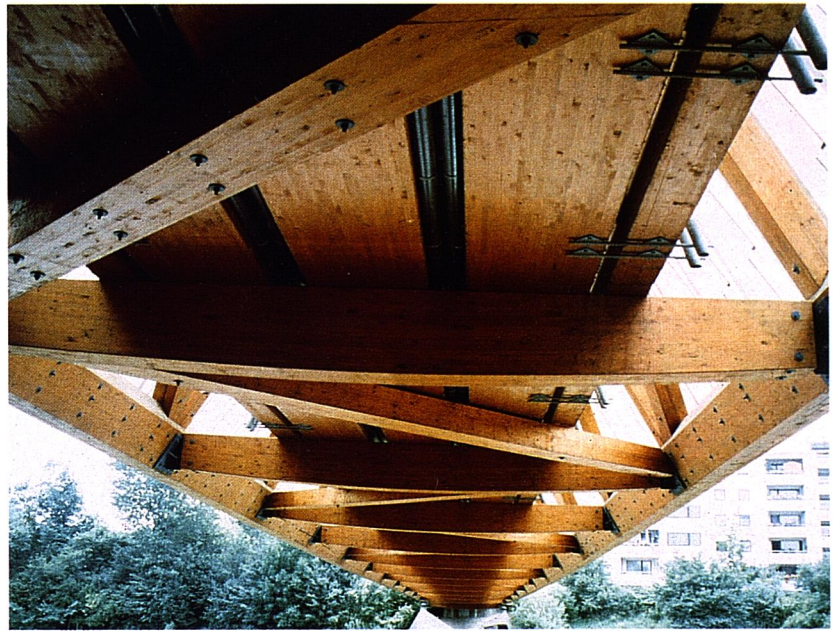
Celosía inferior en la que se aprecian las tres piezas de madera laminada que sirven de soporte al entablado.

Las uniones entre las barras de la celosía se realizan con placas de acero cosidas con pasadores. El tablero del puente se forma con tres vigas de madera laminada dispuestas horizontalmente y apoyadas sobre los montantes de la celosía inferior. Sobre estas vigas se colocan rastreles para el apoyo del entablado de pino que constituye el pavimento. La anchura de la banda transitable es de tres metros.
