# LESIONES Y REHABILITACIÓN DE LAS INSTALACIONES DE FONTANERÍA Y SANEAMIENTO EN EDIFICIOS DESTINADOS A VIVIENDAS

Alberto Meiss / Jesús Feijó

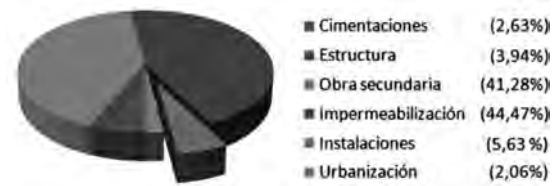
Fig. 1. Origen de la siniestralidad en edificios destinados a viviendas¹

Un primer paso consiste en precisar la proporción de las incidencias debidas a instalaciones respecto a otros elementos constructivos de la edificación: las cifras se basan en estadísticas de incidentes denunciados a las compañías aseguradoras y reflejan la baja siniestralidad respecto a los otros grandes capítulos de obra (en torno al 5,63%) (Fig. 1.); sin embargo, en estas cifras globales se contabilizan sólo los siniestros graves, pues las empresas de mantenimiento y las pólizas de seguro multirriesgo-hogar suelen encargarse de las reparaciones más leves y minimizan los posibles efectos adversos.

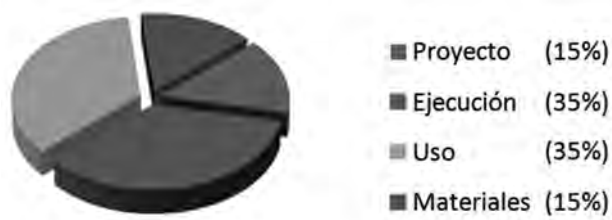
Fig. 3. Distribución de los siniestros de fontanería y saneamiento

Las deficiencias basadas en los supuestos del proyecto no son las más numerosas (Fig. 3.), a diferencia de otros campos de la edificación, pero en los casos más graves son las más difíciles de corregir, estableciendo una serie de condicionantes que están presentes al acometer la rehabilitación del edificio:

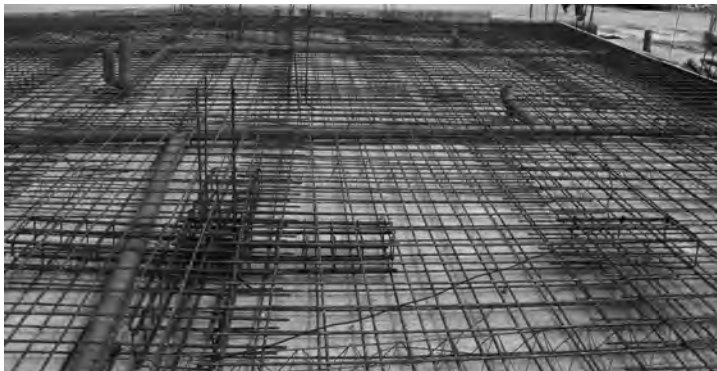
Fig. 4. Ausencia de registros en la red horizontal de saneamiento

- Trazados intrincados y de mucho desarrollo, con problemas a la hora de disponer montantes y bajantes.
- Pendientes insuficientes en las redes horizontales de saneamiento, con ausencia de registros en colectores o de arquetas (Fig. 4.).
- Interferencias con otros elementos constructivos (estructura, otras instalaciones, cerramientos, etc.) (Fig. 5.).
- Dificultad para disponer las columnas de ventilación en las redes de saneamiento.
- Errores de dimensionado (ruidos por velocidad excesiva, golpes de ariete, caudal insuficiente, etc. en AFS; producción de calor insuficiente, dilatación de materiales, paneles solares ineficientes, etc. en ACS.; ruidos en bajantes, olores por desifonado, inundación por pluviales, etc. en saneamiento).
- Elección de materiales no adecuados.

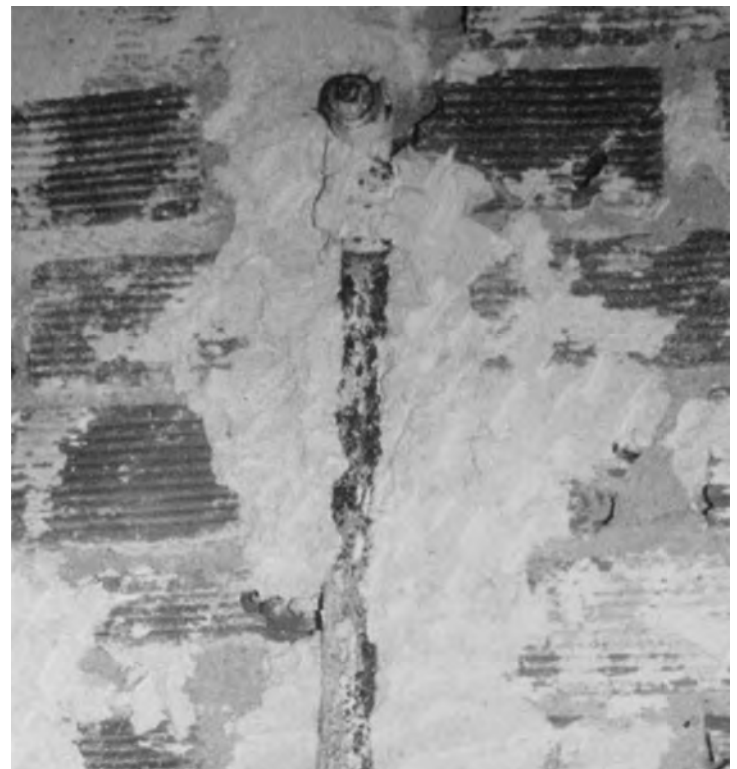
Fig. 7. Desperfectos habituales en fase de ejecución. Yeso recubriendo conducciones de acero galvanizado

En consecuencia, las lesiones más comunes se originan por (Fig. 6. y Fig. 7.):

- Mala ejecución (sujeciones provisionales de yeso convertidas en definitivas, residuos en el interior de tuberías, etc.).
  - Rotura de tuberías enterradas por asentamientos del terreno de apoyo dada la inadecuada preparación de zanjas y ejecución de los rellenos.

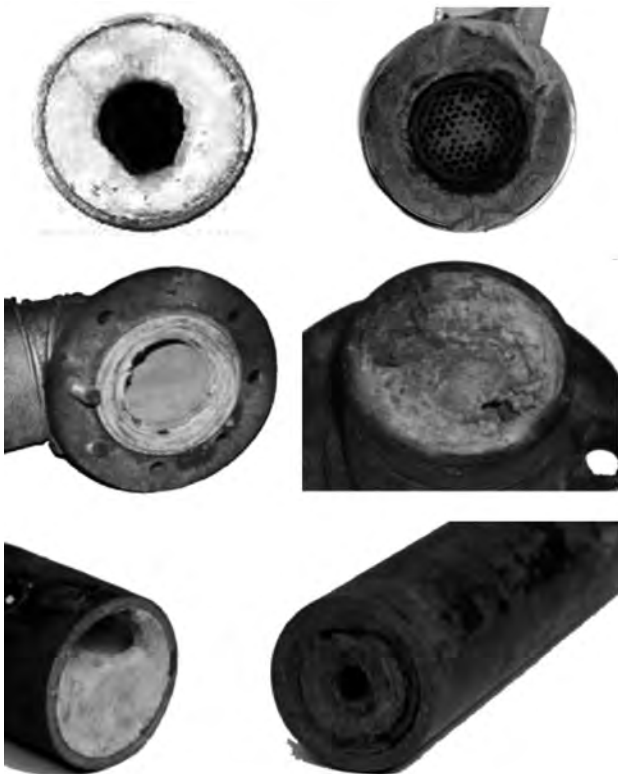
Fig. 11. Obstrucción de conducciones por depósito de incrustaciones

**Dureza:** expresa la presencia de minerales disueltos (sales incrustantes de calcio y magnesio) en el agua, clasificándose en categorías según grados hidrotimétricos (Fig. 10). Las aguas muy blandas tienen la capacidad de disolver el material por donde discurren (en particular las antiguas conducciones de plomo), mientras que las aguas duras son incrustantes, con precipitados insolubles de carbonato cálcico que pueden mezclarse con otros componentes disueltos (hierro, magnesio, sulfuros, etc.) formando costras dentro de las tuberías, calderas, etc. Las costras se acumulan más fácilmente en las superficies rugosas de la instalación y en las conducciones de agua caliente; las aguas muy duras son incluso fuertemente incrustantes en conducciones de agua fría: todo ello originará una disminución importante del diámetro interior útil de las canalizaciones (Fig. 11).

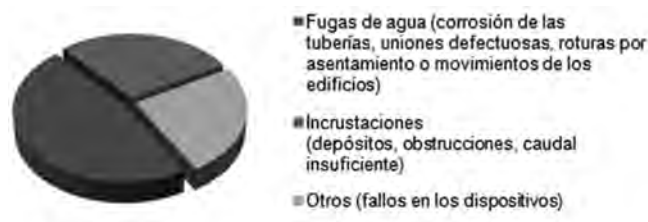
Fig. 15. Distribución habitual de las averías en fontanería y saneamiento<sup>9</sup>

Lo primero es proceder a una inspección visual de las conducciones generales de agua y saneamiento que sean accesibles, o sea, aquellas que discurran colgadas por garajes y sótanos: qué materiales se han utilizado y la calidad de ejecución o no de los tramos vistos nos orientarán acerca del estado del resto de la instalación. Otra fuente de información es el propio historial de averías sufridas por el edificio a lo largo del tiempo (antigüedad, frecuencia y tipo de los desperfectos), datos que pueden recopilarse a partir del portero o de los propios vecinos. En el caso de la fontanería, la corrosión suele ser indudablemente la patología más extendida, en particular en instalaciones de ACS (Fig. 15.).

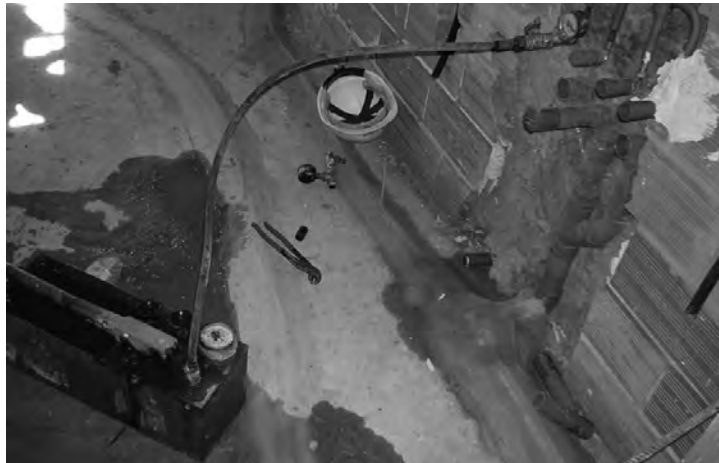
Fig. 16. Realización de las pruebas de resistencia mecánica y estanqueidad en instalaciones de agua fría y caliente de nueva construcción

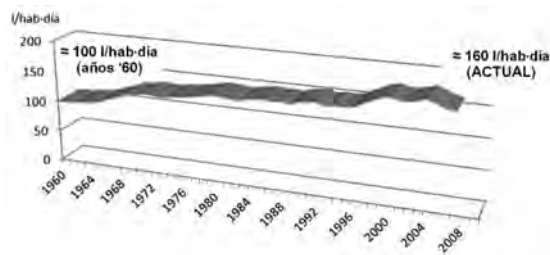
Fig. 17. Consumo urbano de agua per cápita (litros / hab · día) en los hogares españoles<sup>9</sup>

Se puede observar que el consumo de agua en los hogares tiene una tendencia a la estabilización en los últimos años, pero aún así es una cifra muy superior al supuesto de cálculo de las viviendas de hace cincuenta años, que rondaba los 100 l / hab · día (Fig. 17.). Sin embargo el caudal instantáneo mínimo de los aparatos sanitarios, utilizado para dimensionar la instalación y que recogen las sucesi-

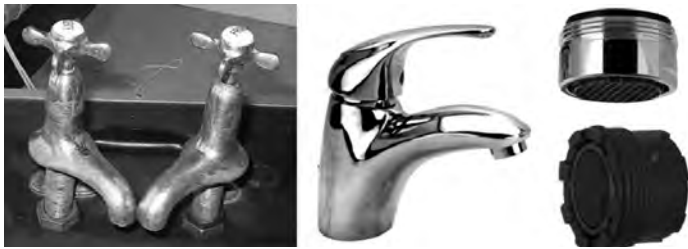
Fig. 18. Evolución de los dispositivos terminales y aireadores

Otro procedimiento para asegurar un mayor caudal en la red existente consiste en actuar sobre la velocidad del agua que circula en los conductos (hasta una presión máxima, para no originar ruidos molestos): la incorporación u optimización de un grupo de presión existente permite asegurar un adecuado nivel de suministro tanto en lo relativo al caudal como a la presión en los distintos puntos de consumo. El sustituir los dispositivos terminales de la instalación hidráulica tiene una repercusión muy importante en la recuperación de las instalaciones de agua fría y caliente: la grifería monobloque o monomando, la grifería termostática, un moderno diseño de cisterna, los sistemas de descarga automática, distintos tipos de válvulas, etc., son elementos que optimizan el caudal aportado, con ahorro de agua y estabilidad en la demanda (Fig. 18.); otro complemento es el uso de aireadores basados en el efecto Venturi, que consiguen un chorro mayor a partir de un menor consumo de agua.
