**ANDRÉ JOÃO MOURA DE CAMPOS O PAPEL DAS ESTRUTURAS METÁLICAS NA
REABILITAÇÃO DO EDIFICADO ANTIGO**

Dissertação apresentada à Universidade de Aveiro para cumprimento dos requisitos necessários à obtenção do grau de Mestre em Engenharia Civil, realizada sob a orientação científica do Professor Doutor Romeu da Silva Vicente Professor Associado do Departamento de Engenharia Civil da Universidade de Aveiro e co-orientação científica do Professor Doutor Nuno Filipe Ferreira Soares Borges Lopes, Professor Auxiliar do Departamento de Engenharia Civil da Universidade de Aveiro.

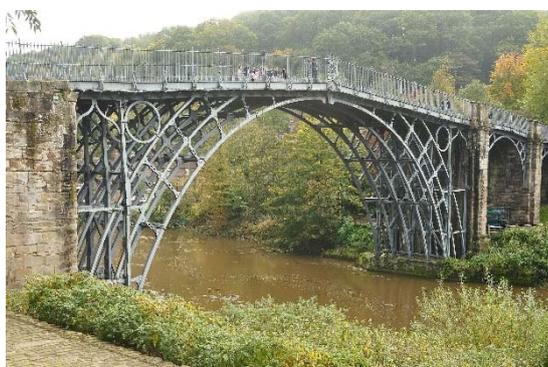
A utilização de estruturas metálicas como elemento construtivo tem início no século XVIII, com a utilização de ferro fundido. A ponte de Coalbrookdale, ilustrada na Figura 2.1, em Inglaterra é um dos primeiros exemplos desta técnica tendo sido completada em 1779. Como o ferro fundido apresenta um mau comportamento à tracção toda a estrutura foi pensada para trabalhar a compressão.

Figura 2.1 – Ponte Coalbrookdale, Inglaterra.(wikipedia, 2016)

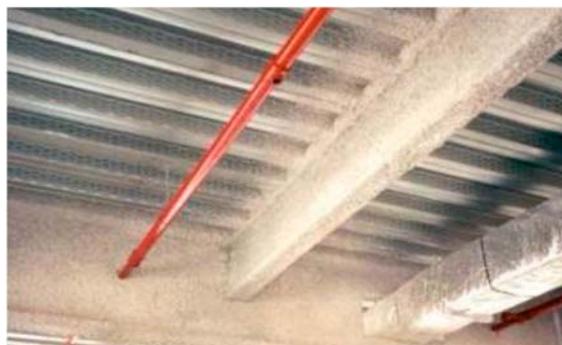
caso de incêndio, absorvem a energia do fogo permitindo manter a temperatura do aço baixa. Os materiais projectados mais comuns são a argamassa projectada, a fibra projectada e a argamassa projectada à base de vermiculita, conforme se ilustra na Figura 2.4(Carneiro, 2012).

Figura 2.4 – Argamassa projectada. (Carneiro, 2012)

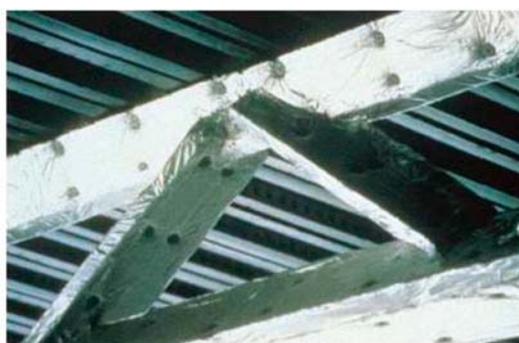
Os materiais rígidos mais comuns na construção metálica são as placas de gesso cartonado, placas de lã de rocha e as mantas cerâmicas, conforme se ilustra na Figura 2.5 (Carneiro, 2012).

Figura 2.5 – Aplicação de placa de lã de rocha (Carneiro, 2012).

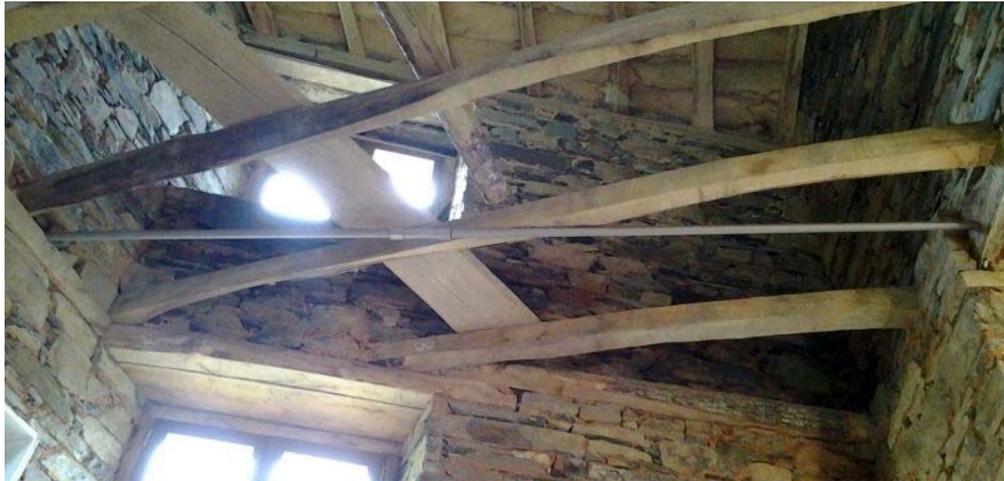
Esta solução encontra-se amplamente difundida, tendo vindo a ser aplicada de forma sistemática em edifícios de alvenaria, como se ilustra na Figura 3.1.

Figura 3.1 - Tirante passivo em paredes de alvenaria (Planirest.pt, n.d.)

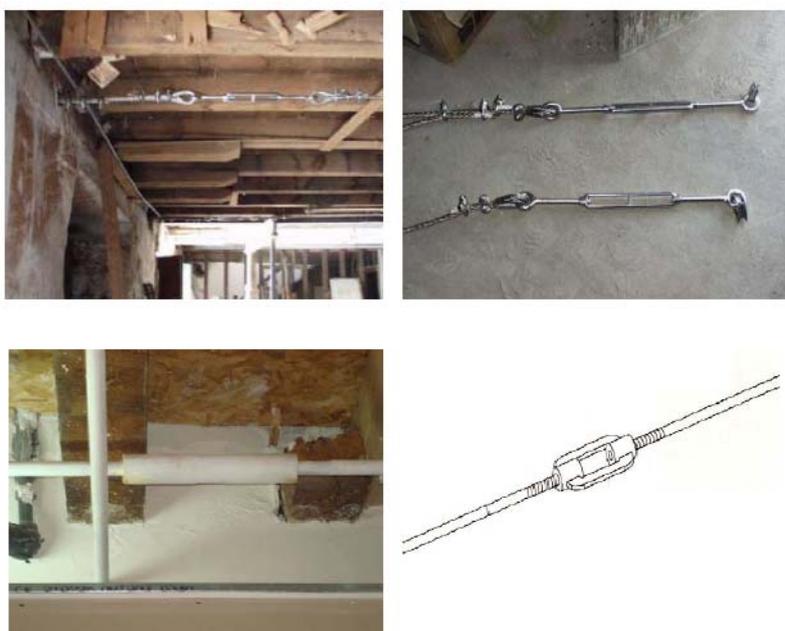
Figura 3.3 – Diferentes tipos de esticadores (Rodrigues, 2010)

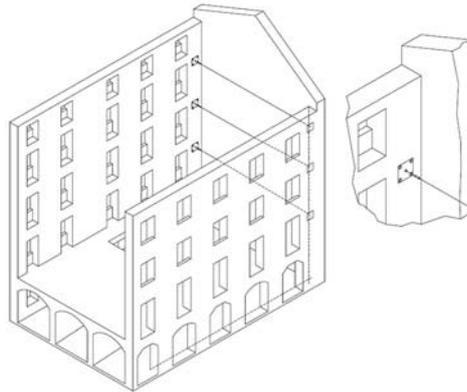
O principal benefício dos tirantes é uma melhoria significativa da resistência estrutural das paredes aos sismos sendo que apresenta baixo impacto a nível de alterações da estrutura existente (ver Figura 3.4). Os tirantes são também considerados moderadamente intrusivos e garantem alta reversibilidade da solução pois podem ser facilmente removidos se aplicados pelo exterior (Cóias, 2007).

Figura 3.4 – Funcionamento dos tirantes (Cóias, 2007)

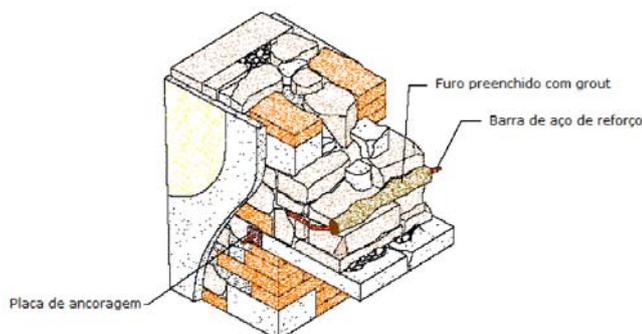
Esta técnica de reforço é aplicada em alvenarias de má qualidade (pedra de baixa resistência ou fragmentadas) ou com alto grau de degradação, os varões aplicados são em aço inoxidável ou aço corrente com tratamento anticorrosivo adequado, tal como galvanização a quente (Cóias, 2007).

Figura 3.5 – Confinamento transversal (Rodrigues, 2010)

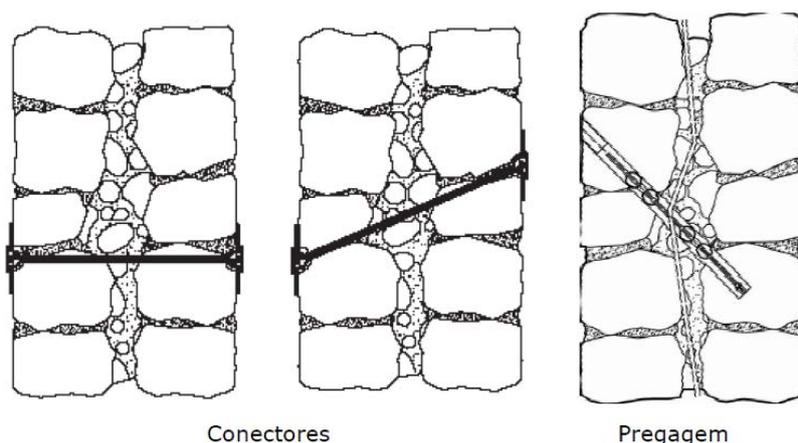
Os varões são designados de conectores quando atravessam a espessura total da parede, ou pregagens quando não ultrapassam toda a espessura do elemento a reforçar, e apenas possuindo uma chapa de ancoragem. Os varões após aplicação da calda são confinados à alvenaria através de chapas apertadas com porcas, sendo que em casos de menor exigência podem-se dispensar tanto porcas com as chapas de ancoragem, como se ilustra na Figura 3.6 (Rodrigues, 2010).

Figura 3.6 – Conectores e pregagens (Cóias, 2007)

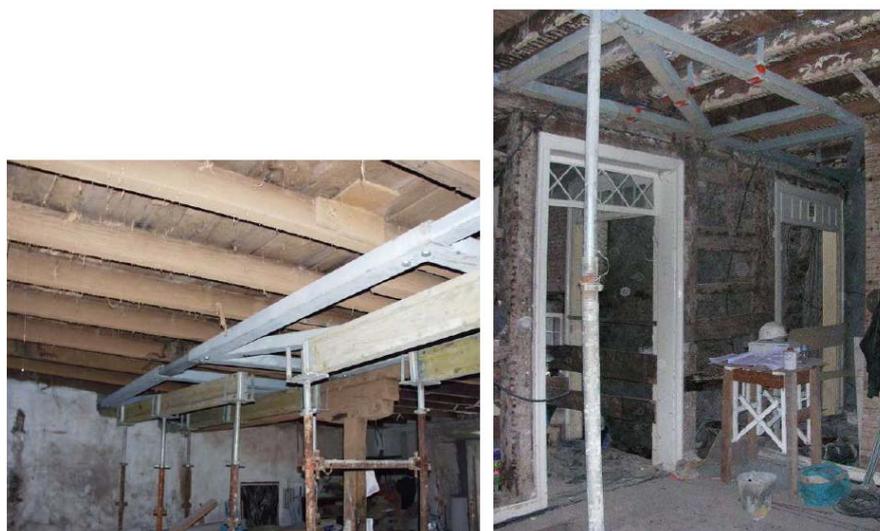
A colocação das vigas numa posição central em relação às paredes de contraventamento, conforme se ilustra na Figura 3.9, é o ideal pois desta forma quer a fachada principal quer a fachada posterior irão transmitir cargas semelhantes às vigas treliça.

Figura 3.9 – Viga treliça colocada em posição central (Barros, 2005).

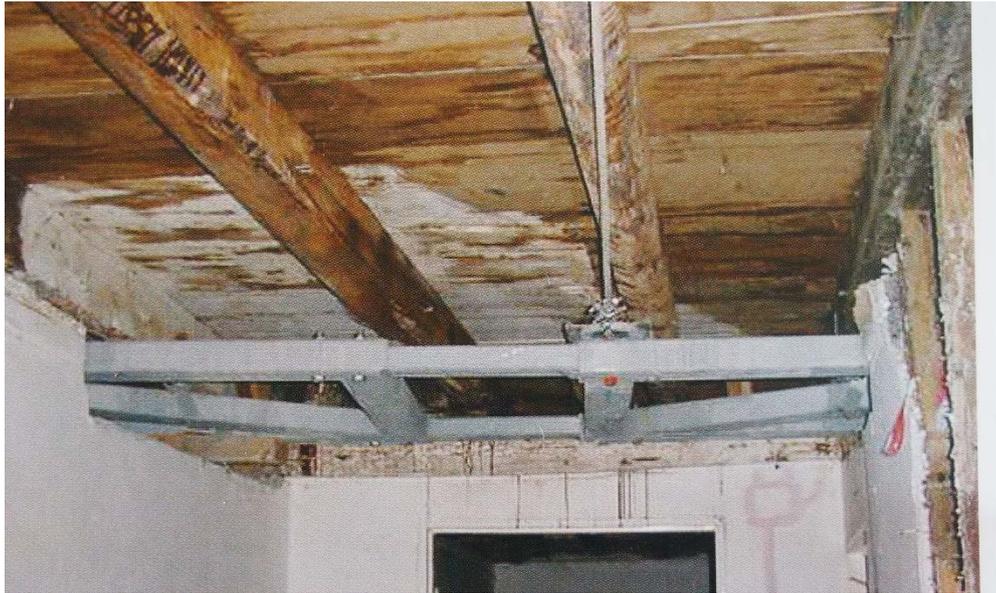
A solução apresenta-se como sendo de moderada intrusividade e moderada reversibilidade pois a remoção da viga treliça pode apresentar algumas dificuldades devido às dimensões da mesma, como se ilustra na Figura 3.10. Para a execução desta solução é necessário equipamento de furação a seco e sem percussão para as alvenarias de pedra, equipamento de aplicação da componente química e equipamento de aperto controlado.

Figura 3.10 – Viga treliça e tirante. (Lopes, 2008)

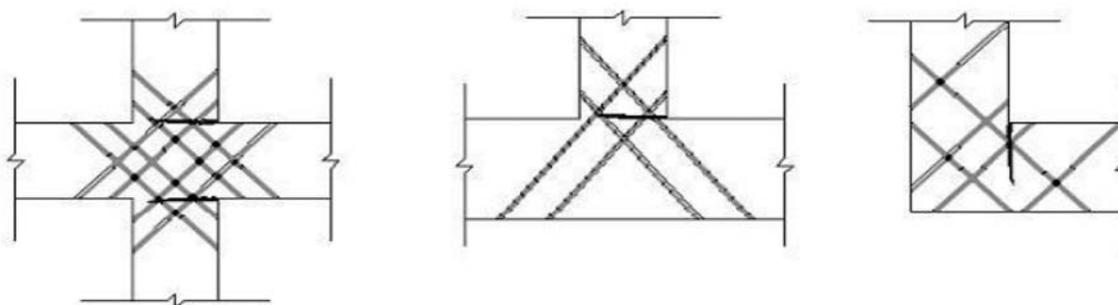
Uma das situações mais críticas num edifício, cujas paredes são em alvenaria, é a ligação entre paredes ortogonais, sejam estas na ligação de paredes exteriores ou na ligação de paredes exteriores com interiores. Por forma a melhorar o comportamento destas zonas, podem ser aplicados varões metálicos. Estes varões metálicos, devidamente protegidos contra a corrosão, serão aplicados no interior das paredes, atravessando as mesmas por forma a melhorar a ligação entre elas, conforme ilustrado na Figura 3.12 (Codices, 2015).

Figura 3.12 – Exemplos de melhoria de ligação de paredes ortogonais (Roque, 2002).

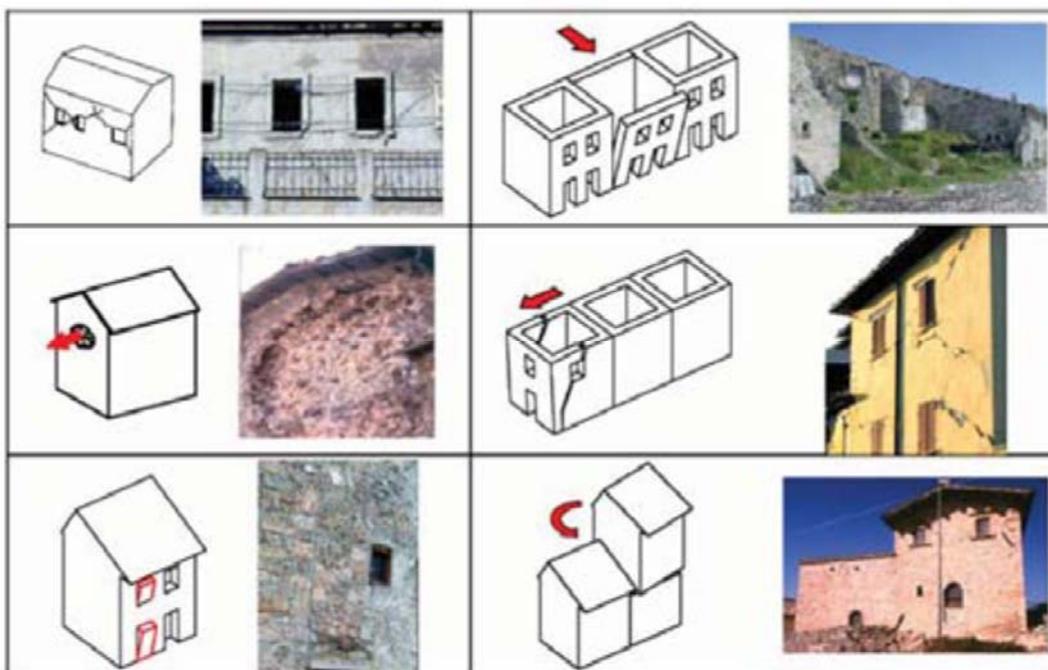
Esta solução de reforço vai melhorar o comportamento tridimensional dos edifícios, pois vai permitir a mobilização das paredes ortogonais, impedindo que as paredes colapsem no plano perpendicular à sua maior direcção, conforme ilustrado na Figura 3.13 (Faria & Chastre, 2015).

Figura 3.13 – Exemplos de Mecanismos de colapso de estruturas de alvenaria. (Faria & Chastre, 2015)

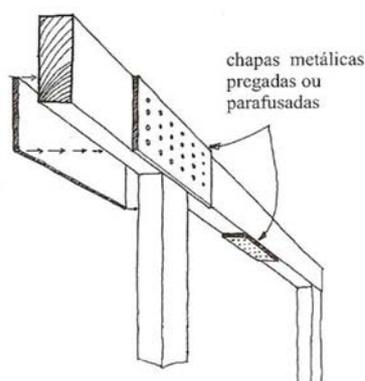
Esta técnica é essencialmente usada no reforço ou reabilitação de estruturas de madeira. É um método de aplicação simples, de moderada intrusividade, com a vantagem de que não será necessário remover a madeira degradada das vigas. As peças metálicas serão fixas nas zonas em bom estado da viga através de pernos ou parafusos, conforme se representa na Figura 3.15, evitando assim a remoção do material degradado e em caso de a operação ser efectuada num tecto com valor patrimonial, a mesma pode ser aplicada através da remoção do soalho. No caso contrário, de se querer manter o soalho, a técnica pode ser aplicada pela remoção do tecto falso (Carneiro, 2012).

Figura 3.15 – Associação entre aço e madeira (Moraes, 2009).

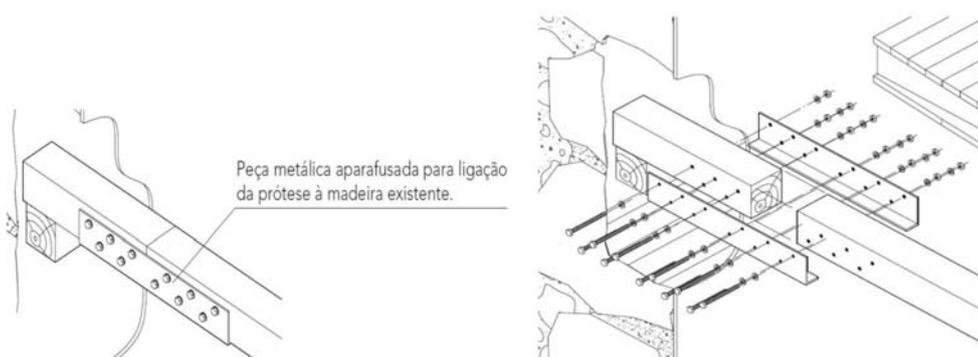
A solução apresenta uma eficácia relativamente baixa, pois quando os elementos entram em carga as ligações apresentam alguma deformação, o que torna a técnica pouco eficiente do ponto de vista estrutural (Miguel Lopes, 2007).

Figura 3.16 – Pormenor da ligação da chapa à viga de madeira (Cóias, 2007).

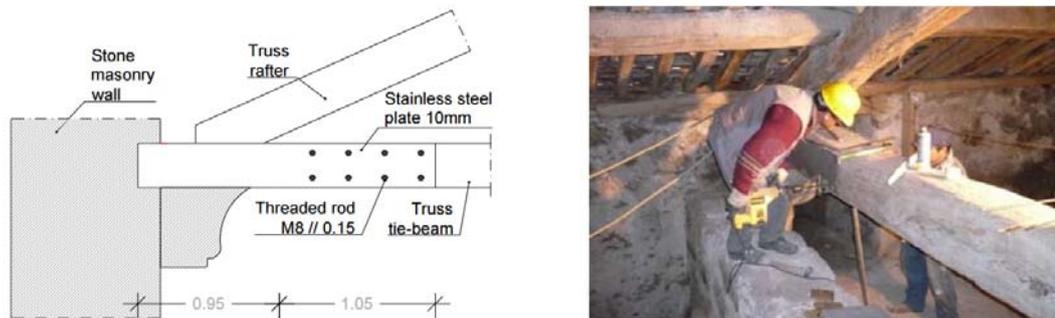
No caso da reabilitação da Igreja de Valongo a solução usada foi de chapas de 10mm de espessura com um metro de comprimento, sendo as mesmas fixas por varões roscados de 8mm, conforme se ilustra na Figura 3.18 (Ilharco et al., 2010).

Figura 3.18 – Reforço de viga com recurso a chapas e varões roscados. (Ilharco et al., 2010)

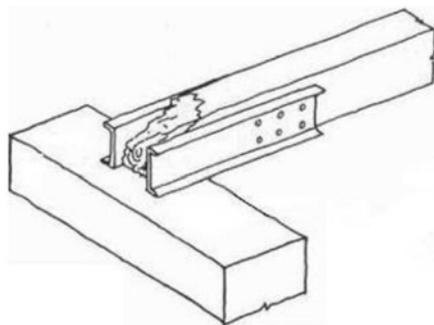
Outra solução bastante comum é com perfis comerciais do tipo UPN, conforme se representa na Figura 3.19, em vez das chapas. Os perfis devem ter um comprimento entre os 50 e 80cm fixos com recurso a varão roscado e perno. Esta solução apresenta-se com um custo superior à substituição da zona degradada, e pelo tipo de fixação mecânica, requer uma maior deformação até à sua entrada em carga, o que pode levar a solução a ser excessivamente deformável em relação à solução original. (Arriaga et al., 2002)

Figura 3.19 – Exemplo de aplicação de perfis comerciais UPN nas faces laterais de viga degradada (Arriaga et al., 2002)

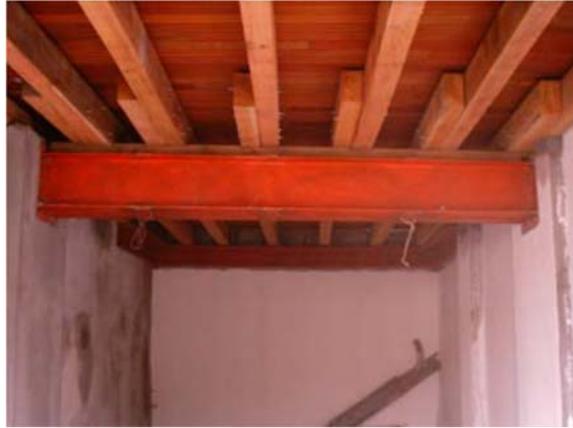
A fixação das vigas metálicas pode ser executada por meio de chapas metálicas e ligações aparafusadas, conforme ilustrado na Figura 3.20, ou poderão ser executadas aberturas nas paredes nas quais se apoiam as extremidades das vigas, sendo posteriormente betonadas as aberturas (R. S. Barros et al., 2008).

Figura 3.20 – Viga Metálica (Barros et al., 2008).

Apresentando-se como uma solução pouco intrusiva, moderadamente reversível, apresenta bons resultados de reforço, pois a aplicação da nova viga metálica aumenta consideravelmente a rigidez e resistência na zona de apoio, além de dividir o vão inicial das vigas de madeira em vãos mais pequenos, conforme se representa na Figura 3.21, no entanto, apresenta como grande desvantagem o aumento considerável da altura do pavimento. Os perfis mais usuais neste tipo de reforço são os da série IPE, o aumento da altura do pavimento estará sempre dependente do perfil a adoptar e da necessidade de se revestir o mesmo. Esta solução não terá grande utilidade em casos que seja necessário preservar elementos de grande valor patrimonial dos tectos, pois sendo esta solução realizada pela face inferior da viga obrigaria a remoção dos mesmos (Carneiro, 2012).

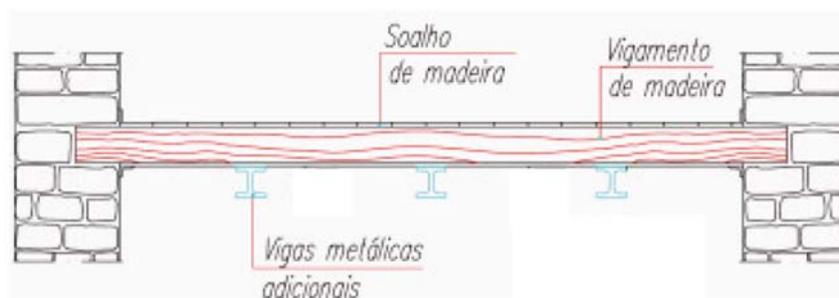
Figura 3.21 – Vigas metálicas adicionais (Baião et al., 2012).

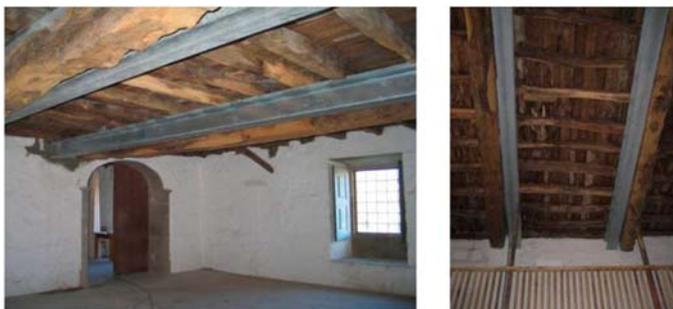
Assim apresenta-se como de extrema importância que o dimensionamento dos perfis metálicos seja executado tendo em conta a rigidez à flexão, por forma a que a mesma seja mais próxima possível da rigidez das vigas de madeira existentes. É também de grande importância ter em consideração que a deformação nas vigas existentes devido à fluência, não será totalmente recuperada aquando da transferência de carga para os perfis, sendo necessário aplicar calços por forma a nivelar as vigas de madeira com os perfis (ver Figura 3.23) (Ilharco, 2008).

Figura 3.23 – Exemplo de aplicação de vigas paralelas ao vigamento de madeira (costa et al., 2014)

A ligação das vigas metálicas pode ser executada quer através de chapas metálicas e ligações aparafusadas ou pela execução de aberturas nas paredes, nas quais se apoiam as extremidades das vigas sendo posteriormente betonadas as aberturas. A solução com chapas poderá apresentar algumas dificuldades dependendo da planura da parede. Esta solução poderá levar ao sobre carregamento das paredes nas zonas de descarga das vigas, podendo haver necessidade de um reforço local da parede por forma a prevenir possíveis problemas na parede de alvenaria. Tal como em outras soluções apresentadas esta solução apresenta muitos problemas de execução em locais onde os tectos tenham grande valor patrimonial pois será necessário removê-los para aplicação desta técnica. (Carneiro, 2012)

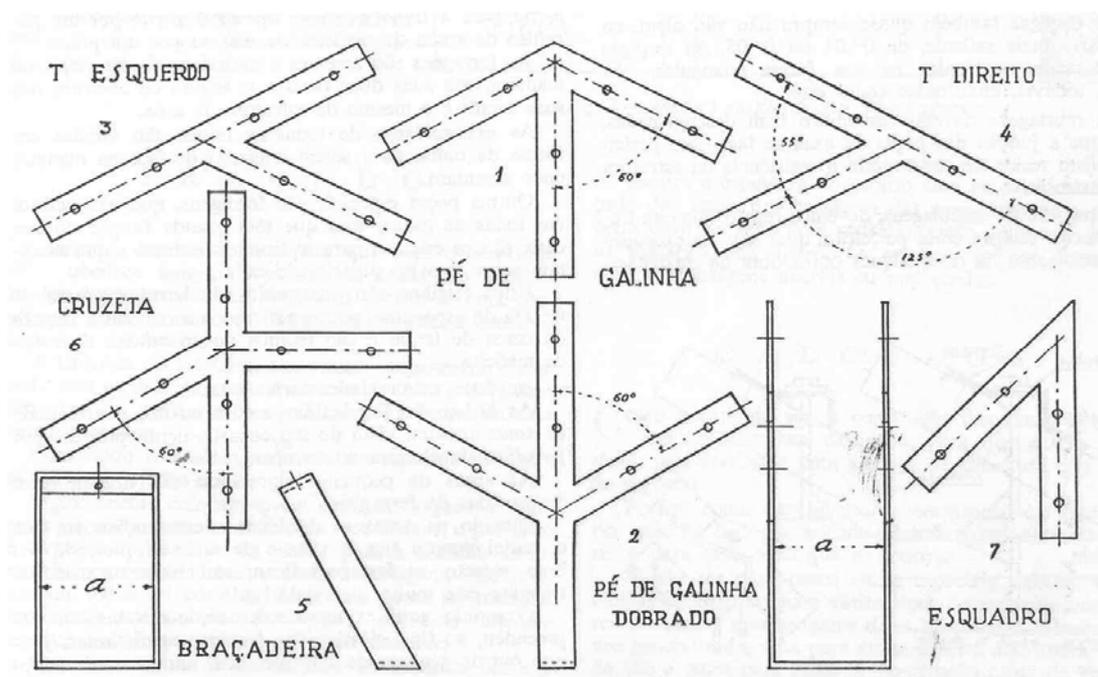
O uso de ferragens metálicas está intrinsecamente ligado à construção de asnas em madeira. Todas as ligações existentes nas asnas têm a sua própria ferragem, conforme se representa na Figura 3.25. A espessura mais comum destas peças é de 6mm e a sua largura pode ir de 50mm a 60mm. Os parafusos mais comuns são de 6mm, 9mm ou 12mm consoante as necessidades resistentes da asna (Lopes, 2007).

Figura 3. 25 – Ferragens típicas das asnas (F. Costa, 1955).

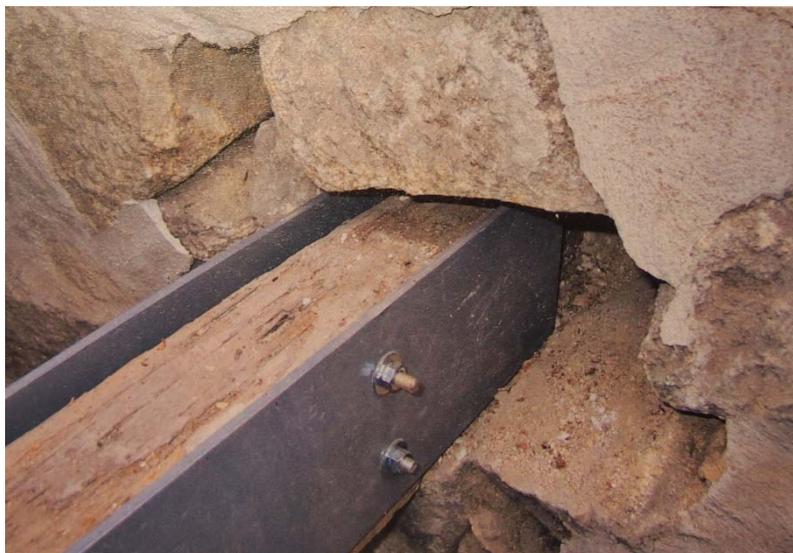
Existem vários exemplos práticos da aplicação deste tipo de reforço, como é o caso da Igreja Corpus Christi, em Vila Nova de Gaia. Na reabilitação da cobertura, devido ao elevado valor patrimonial do tecto, foi restaurada *in situ*, para evitar a sua degradação, tendo sido necessário a aplicação pontual deste tipo de reforço, sendo de referir que a mesma foi efectuada pela parte superior. A intervenção foi essencialmente ao nível dos apoios, nos elementos que apresentavam secção residual suficiente, sendo efectuada com recurso a chapas metálicas fixas por meios de varões roscados ao elemento estrutural e chumbadas às paredes de alvenaria, conforme ilustrado na Figura 3.26 (Costa et al., 2014).

Figura 3.26 – Pormenor de reforço das vigas de madeira às paredes da capela na Igreja Corpus Christi (Costa et al., 2014).

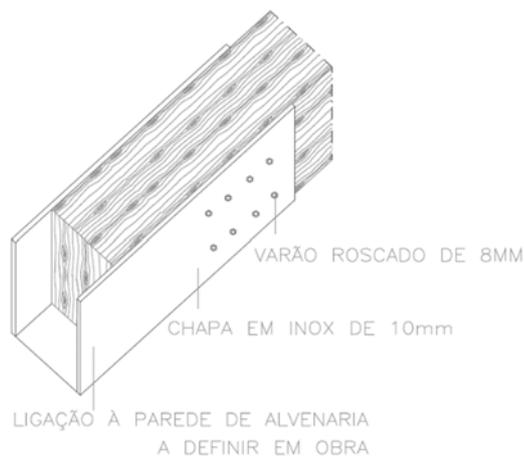
Já no reforço da Igreja Matriz de Valongo, a solução encontrada para o reforço para o apoio degradado, foi realizada com recurso a uma chapa de 8mm quinada em U, até uma distância de 1m da parede, como se ilustra na Figura 3.27 (Costa et al., 2014).

Figura 3.27 – Esquema preconizado para reforço dos apoios (Costa et al., 2014).

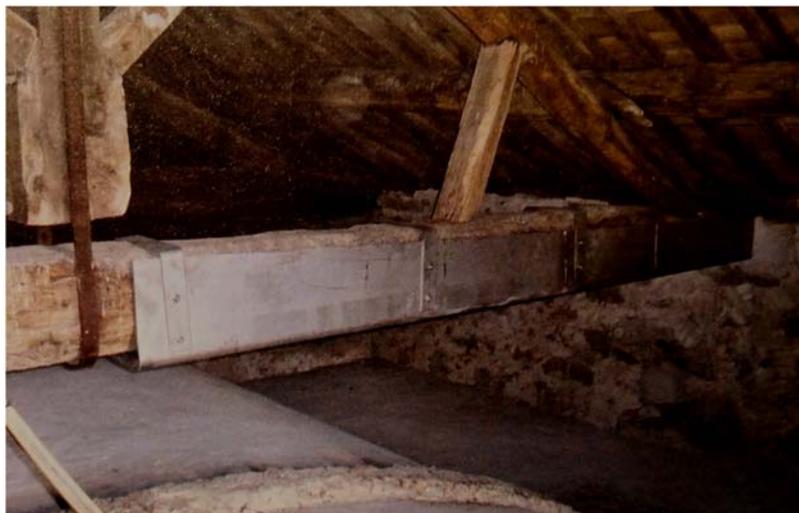
Na Igreja Matriz de Valongo, existiu a necessidade de reforço de uma linha de asna, sendo que a ideia original era a sua substituição, mas devido às dificuldades inerentes desta opção, optaram pela aplicação de uma chapa metálica de 6mm de espessura fixada através de cintas metálicas que abraçariam o elemento estrutural, conforme ilustrado na Figura 3.28.

Figura 3.28 – Reforço da linha da asna (Costa et al., 2014).

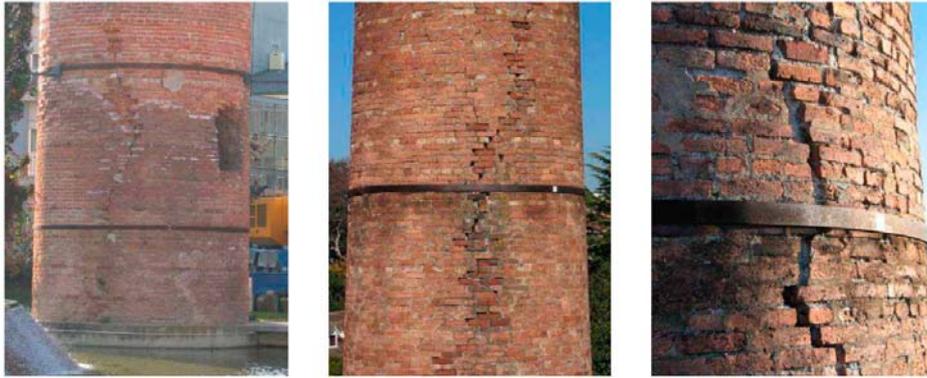
A patologia mais comum neste tipo de estruturas são as fissuras, conforme se representa na Figura 3.30, que se encontram relacionadas com a principal função das chaminés, pois as temperaturas de funcionamento eram sempre mais altas que 100°C e por vezes até superiores aos 200°C. Assim, e tendo em consideração esta informação é fácil preconizar que estas estruturas se encontravam sujeitas a grandes gradientes térmicos (Ivorra, 2014).

Figura 3.30 –Fissuração em chaminés de alvenaria. (V. A. M. Lopes, 2009)

O aparecimento de fissuras localizadas levam à redistribuição das forças verticais que promovem o desaparecimento da homogeneidade estrutural inicial, que podem provocar graves problemas estruturais e levar ao colapso de toda a estrutura (Ivorra, 2014).

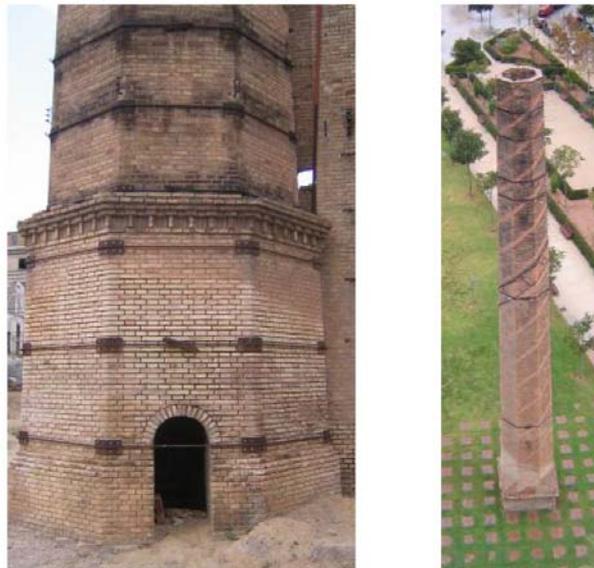
Para minorar esta patologia uma solução muito comum é a aplicação de cintas metálicas, conforme se ilustra na Figura 3.31, que cintam a chaminé por forma a evitar o aparecimento da fissuração, sendo especialmente indicadas para fissuras verticais e para fissuras por compressão se a alvenaria ainda tiver capacidade de absorver a compressão. Este sistema de reforço pode ser aplicado numa fase inicial de deformação da estrutura, mas é pouco aconselhado para esta patologia. (Ivorra, 2014)

Figura 3.31 –Aplicação de cintas metálica para reforço de chaminés de alvenaria. (Ivorra, 2014)

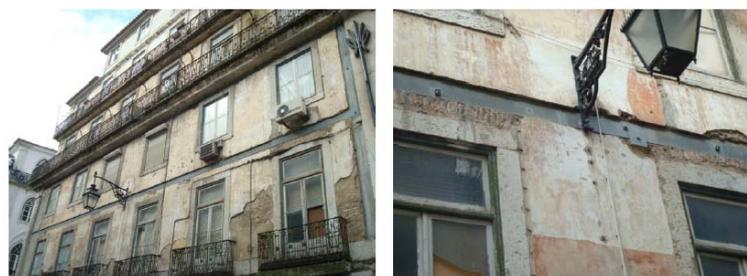
Os perfis de reforço podem ser aplicados pelo exterior do edifício (ver Figura 4.2), no interior (ver Figura 4.3), ou em ambos os lados, permitindo assim o confinamento das paredes, sendo que neste caso os perfis são ligados por conectores. A cintagem com recurso a perfis metálicos é eficaz em edifícios de altura limitada. Contudo quando a aplicação é executada pelo exterior poderá modificar o aspecto original do edifício. A aplicação pelo interior permite também usar o perfil de reforço como apoio para eventual suporte do pavimento (Rodrigues, 2010).

Figura 4.2 – Cintagem pelo exterior (Rodrigues, 2010).

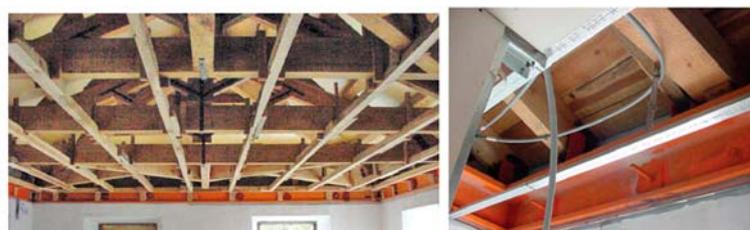
Figura 4.3 – Cintagem pelo interior (Lopes, 2008).

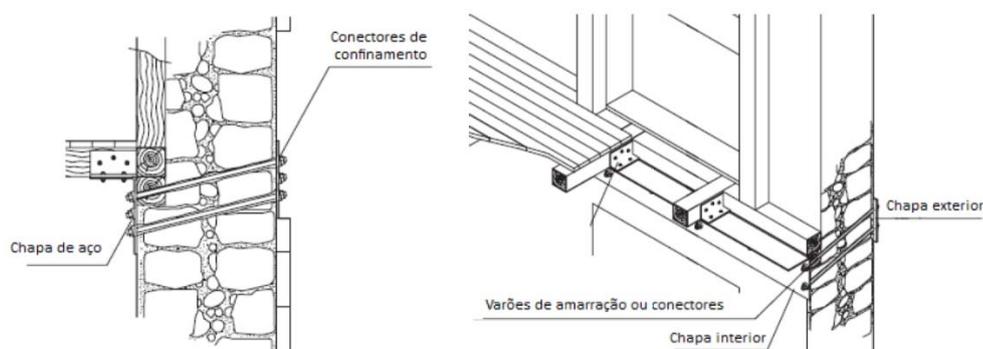
Esta técnica é considerada um reforço sísmico, que permite a correcção das deformações e danos em fachadas. Apresenta como principais vantagens a reduzida intrusividade, sendo esta dependente da idealização da estrutura e apresentando um estaleiro de reduzido impacto apresentando como principais desvantagens a possibilidade de aparecimento de corrosão em zonas pontuais que poderá levar ao aparecimento de manchas nas fachadas e ao empolamento e perda de adesão dos rebocos. Esta solução aparece também associada ao reforço, dos apoios dos pavimentos ou coberturas, responsáveis pelo aparecimento das deformações, como é possível observar na Figura 4.4 (Cóias, 2007).

Figura 4.4 – Melhoria da ligação parede pavimento (Cóias, 2007).

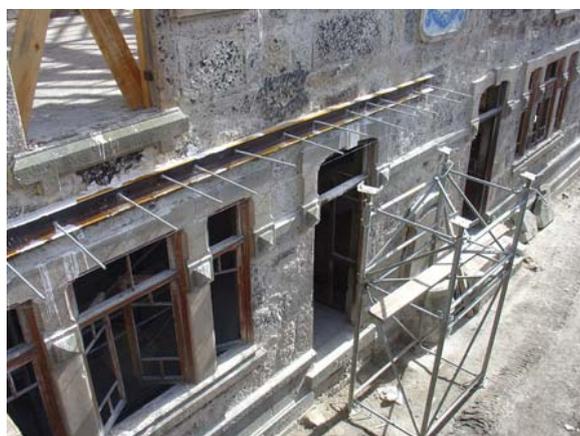
O processo é iniciado com a remoção da camada de reboco no local a aplicar a cinta, reparação de possíveis anomalias e remoção de material que se apresente solto, limpeza da superfície e colocação dos elementos de cintagem e fixação através de conectores, conforme se ilustra na Figura 4.5.

Figura 4.5 – Cintagem com recurso a UPN (Costa et al., 2014).

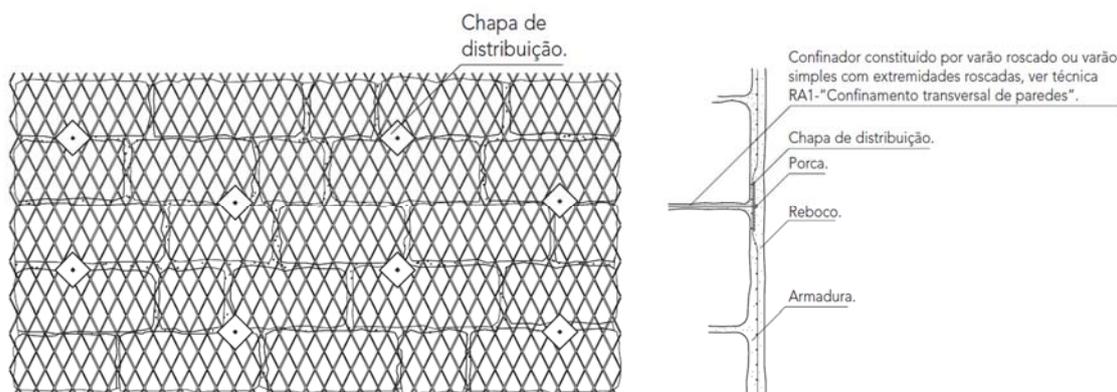
Os rebocos armados, ilustrados na Figura 4.6, são uma solução cuja utilização apenas é possível em alvenarias revestidas, sendo uma técnica de reforço eficaz. A técnica é especialmente indicada para paredes com grande degradação superficial, como por exemplo as paredes de adobe. Com a sua aplicação existe

Figura 4.6 – Armadura metálica fixa por confinadores (Cóias, 2007).

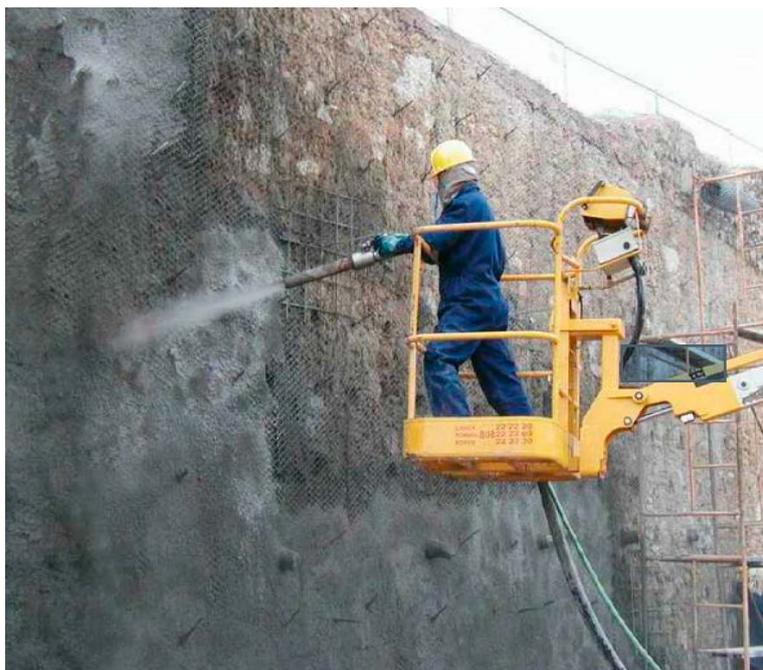
A aplicação da argamassa pode ser feita quer manualmente, quer projectada com equipamento específico para o efeito, conforme se representa na Figura 4.7. A mistura pode ser húmida, onde os materiais são misturados previamente ou seca, onde a mistura da água, cimento e areia é feita por saídas independentes com o uso de ar comprimido (Roque, 2002).

Figura 4.7 – Aplicação de argamassa projectada (Cruz, 2008).1

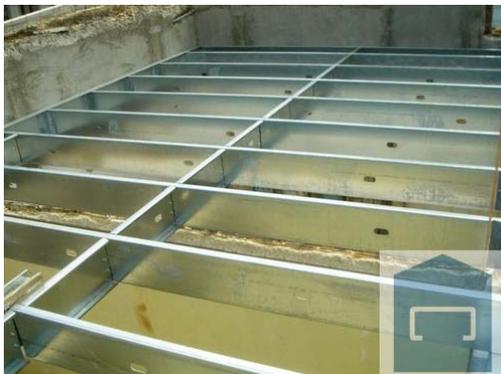
Nesta solução poderá ser aplicado um isolamento térmico e acústico muito eficiente em lã-de-rocha nos espaços entre vigas (ver Figura 4.10), antes da aplicação do revestimento do piso e após a aplicação do tecto falso (Silvestre et al., 2013).

Figura 4.10 – Aplicação de laje em LSF (Futureng, 2011).

As lajes de pavimentos são normalmente compostas por vigas com altura de alma compreendida entre 150 a 300 mm de altura e espessuras de chapa entre 1.5 a 3mm, dependendo do vão a vencer e do espaçamento preconizado entre vigas de pavimento. Nesta solução será sempre necessário ter em conta a aplicação de uma viga perimetral, fixa às paredes, que servirá de apoio às vigas principais (Moreira, 2012).

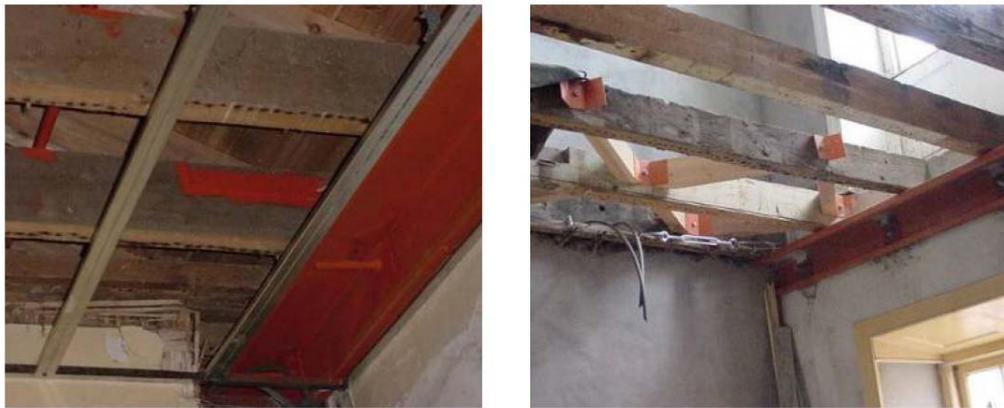
Esta ligação entre paredes e pavimentos é muitas vezes insuficiente, especialmente quando se instalam forças para fora do plano destes elementos. Assim é sempre importante a melhoria da ligação entre o piso e pavimento, para aquando da ocorrência de forças para fora do plano os pavimentos ajudem à estabilização das paredes, evitando assim a sua deformação (Ilharco, 2008).

Figura 4.13 Melhoria da ligação parede pavimento com cantoneiras quinadas (Ilharco, 2008).

Além desta melhoria de ligação entre os dois elementos com esta técnica existe o objectivo claro do aumento da rigidez do pavimento, tanto no plano como fora do plano, melhorando também o comportamento de diafragma do pavimento. Esta melhoria do comportamento diafragma do pavimento além de aumentar a capacidade de carga do pavimento vai ajudar ao reforço em caso de sismo, ajudando a sustentar a estrutura especialmente no primeiro e mais significativo modo de colapso, sendo, no entanto, pouco efectivo noutros mecanismos de colapso que poderão ocorrer com um sismo de maior intensidade.

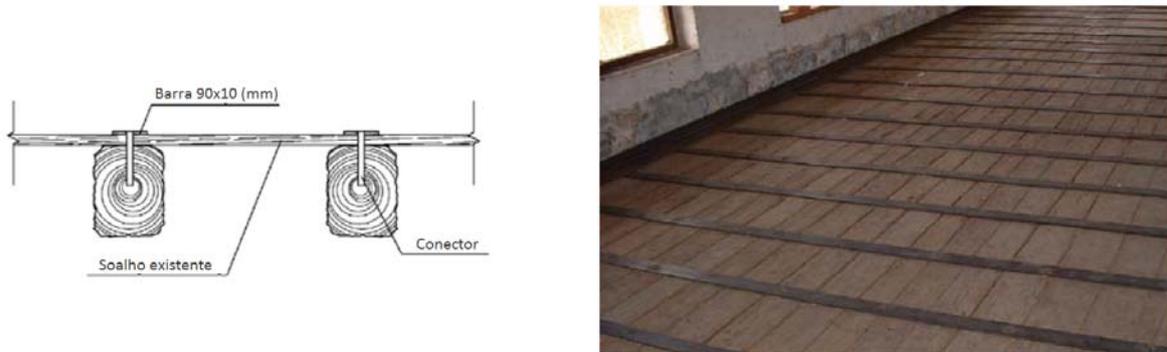
A outra forma de executar a técnica é a fixação de barras metálicas na face superior de cada viga através de conectores metálicos. As barras a utilizar poderão ser de 90x10mm (ver Figura 4.16), sendo que estas irão sempre ficar separadas das vigas pelo soalho, que apresenta espessuras entre os 20 e 30mm, e que não será considerado parte integrante do sistema. É também importante referir que

quando o soalho original é mantido, é necessário um maior diâmetro do conector para garantir a rigidez da ligação.

Figura 4.16 Reforço do pavimento com chapas metálicas (Ilharco, 2008).

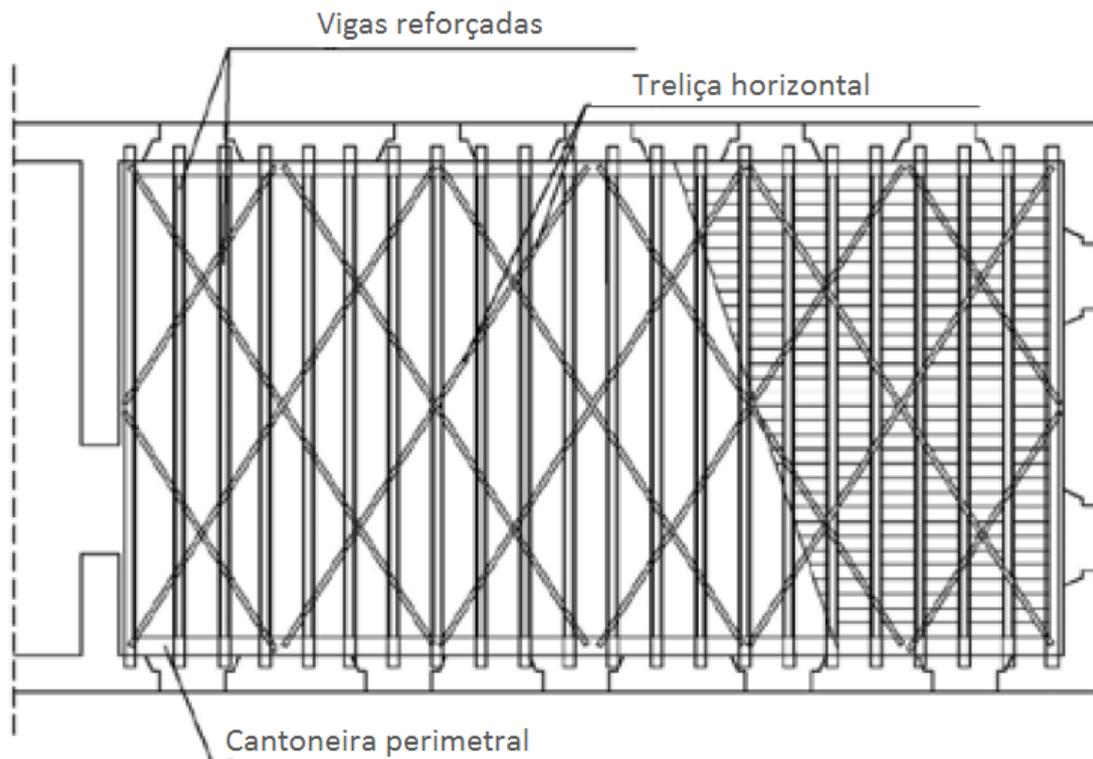
Esta solução pode ainda ser complementada com uma treliça horizontal, constituída também por barras, conforme se ilustra na Figura 4.17, que permite um aumento da rigidez no plano, por forma a transferir as acções horizontais para as paredes resistentes. (Ilharco, 2008)

Figura 4.17 Colocação de treliça horizontal em barra (Ilharco, 2008).

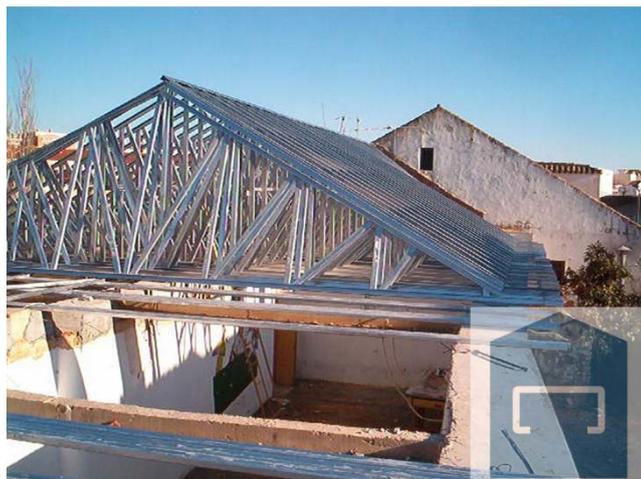
A vantagem das vigas treliças é que executam as vigas de cobertura e vigas de tecto de uma só vez, conforme se representa na Figura 4.18. Por norma as vigas mais usais são do tipo C, tendo que ter sempre em consideração a aplicação de contraventamento nas faces inferiores das vigas de cobertura e nas faces superiores de tecto (Silvestre et al., 2013).

Figura 4.18 – Aplicação de treliça de cobertura em LSF (Futureng, 2011).

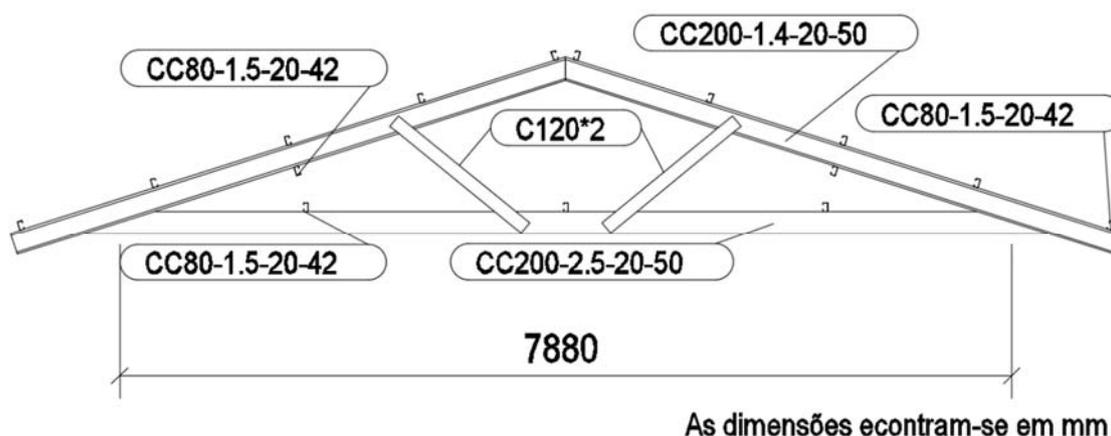
Conforme Tabela 35, a viga de tecto será o perfil C250x2.5 mm, mas será necessário aplicar contraventamento lateral superior em 3 pontos. Na Figura 4.19 apresenta-se a solução estrutural adoptada.

Figura 4.19 – Solução estrutural adoptada.

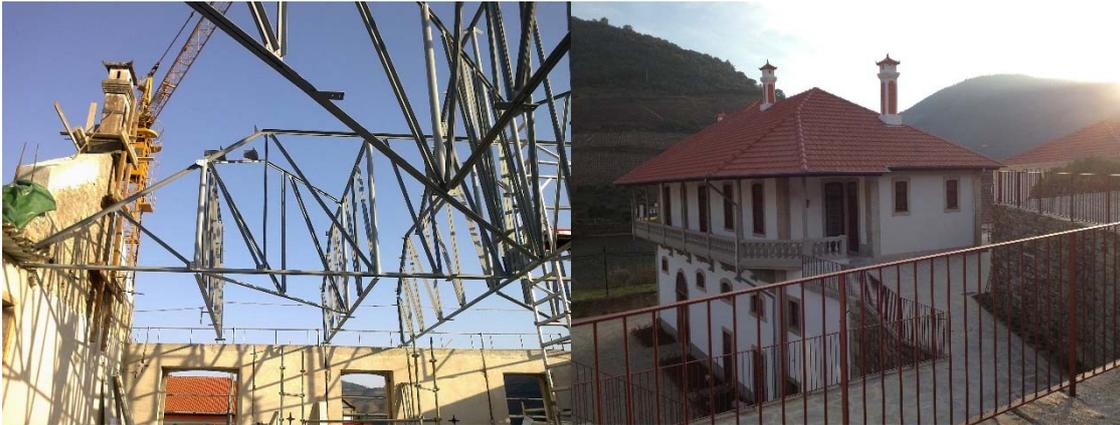
Figura 4.20 – Aplicação de treliça de cobertura (Quinta do Bomfim).

Esta solução apresenta como principal desvantagem a necessidade de aplicação de protecção anticorrosiva o que encarece a solução relativamente à solução da subsecção 4.3.1.

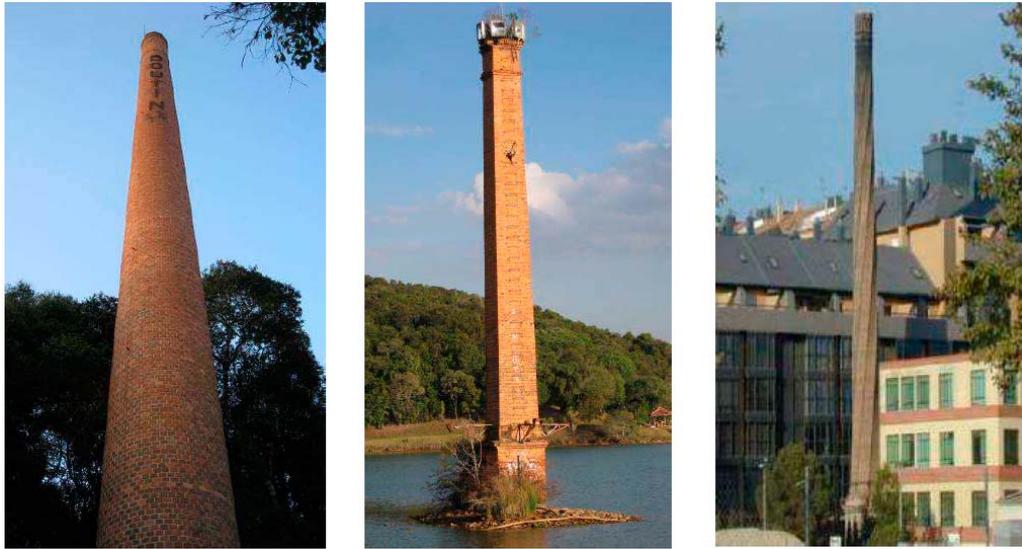
casos menos comuns apresentar um formato quadrado ou helicoidal em altura, conforme se observa na Figura 4.23 (V. A. M. Lopes, 2009).

Figura 4.23 – Vários formatos de chaminés. (V. A. M. Lopes, 2009)

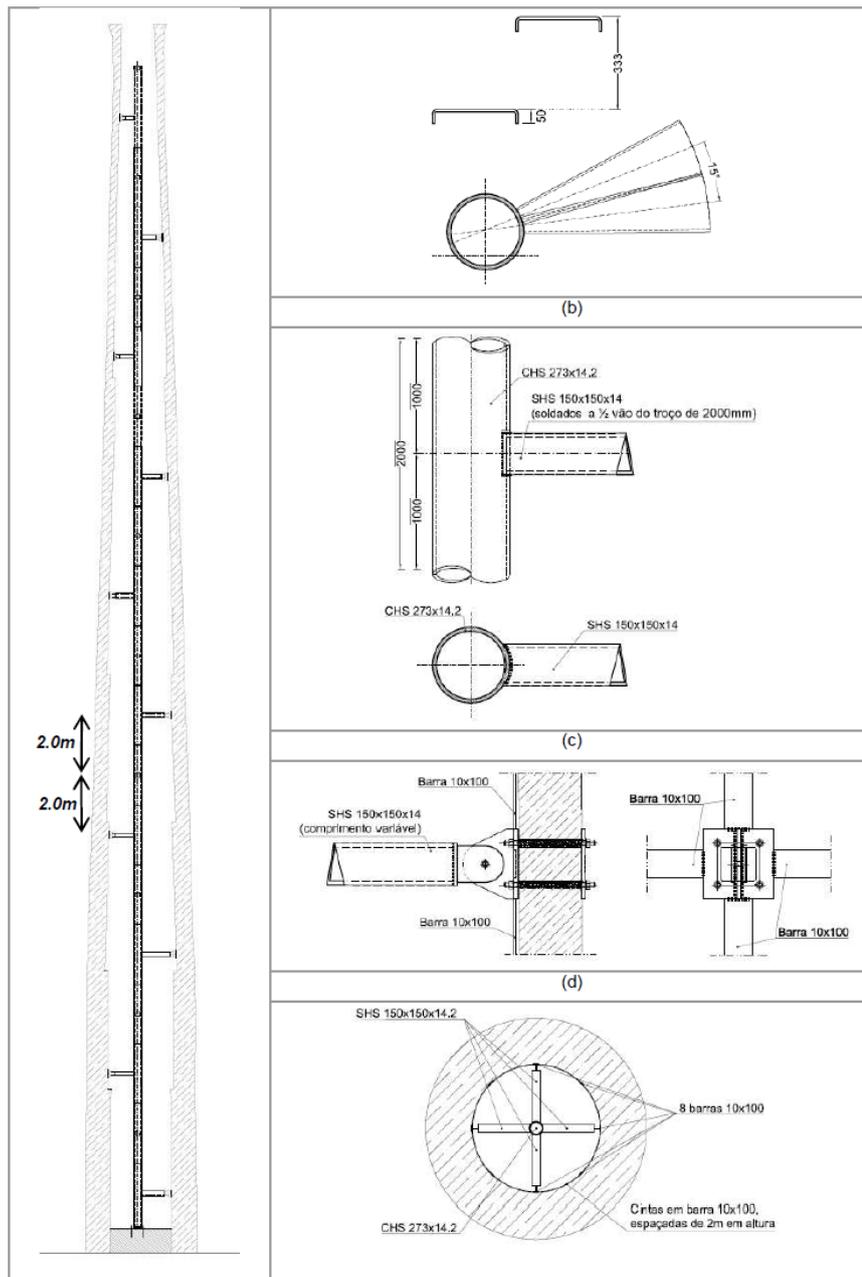
A solução de reforço preconizada para esta chaminé, consistiu na introdução de uma escada metálica em formato de helicoidal, colocada no interior da chaminé, apresentando-se esta como uma solução de reforço que permite posteriormente o acesso ao interior da escada para futuras manutenções e inspecções, conforme se ilustra na Figura 4.25 (Costa et al., 2014).

Figura 4.25 – Solução de reforço preconizada. (Costa et al., 2014)
