Estudo da fissuração a quente em aços carbono

Dissertação apresentada à Universidade de Aveiro para cumprimento dos requisitos necessários à obtenção do grau de Mestre em Engenharia Física, realizada sob a orientação científica do Professor Doutor Manuel Jorge Soares, Professor Auxiliar do Departamento de Física da Universidade de Aveiro, co-orientação científica da Professora Doutora Florinda Costa, Professora Associada do Departamento de Física da Universidade de Aveiro e co-orientação científica e prática do Doutor Rogério Lopes, responsável pelo Departamento de Engenharia e Qualidade da empresa DuritCast.

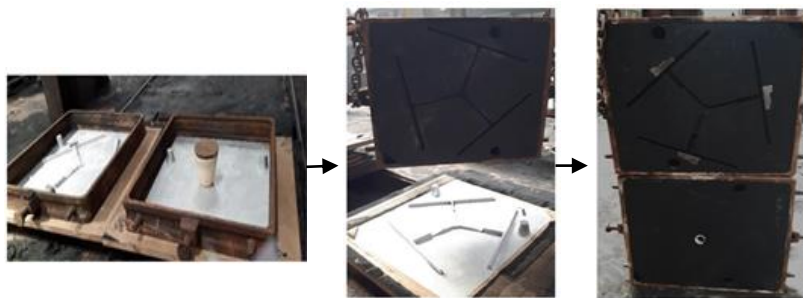
Figura 3.3 - Etapas realizadas para a obtenção da moldação em areia auto-secativa.

Seguidamente, foram construídas as moldações em areia química ou auto-secativa que permitiram a obtenção das peças desejadas. A sequência de etapas realizadas para a obtenção da moldação em areia está esquematizada nas imagens da *Figura 3.3*.

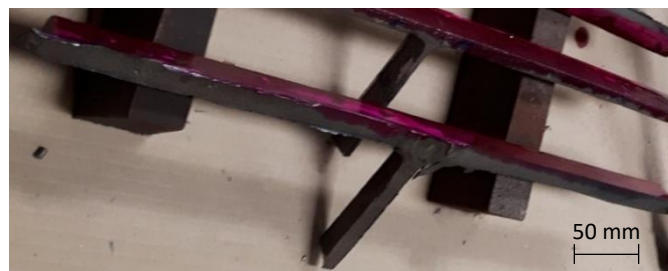
Figura 3.5 - Exemplo de uma peça.

Depois do vazamento as peças arrefeceram durante cerca de 2 horas, tendo sido posteriormente desmoldadas, limpas na granalhadora e rebarbadas. Na Figura 3.5 pode observar-se uma das peças produzida.

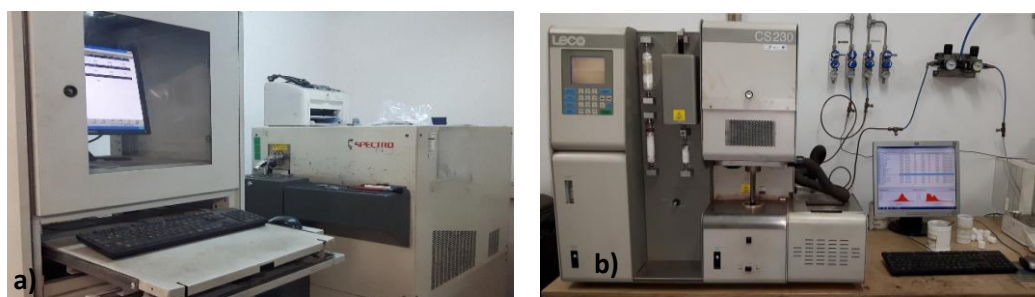
Figura 3.7 – a) Espectrómetro de emissão ótica; b) Leco.

Para uma maior precisão, a análise da quantidade de carbono é feita no equipamento Leco CS 230 (*Figura 3.7 b*). Esta técnica baseia-se na combustão do material (~1g) numa atmosfera rica em oxigénio obtida pela absorção no infravermelho dos gases produzidos. Ambos os sistemas são propriedade da empresa DuriCast (*Figura 3.7*). Os resultados obtidos nas amostras analisadas estão descritos na *Tabela 4.1* no Capítulo 4.

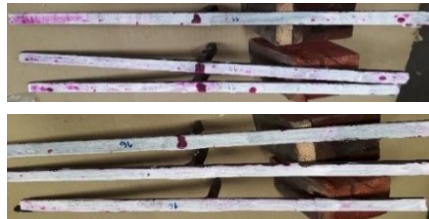
Figura 3.8 -Algumas peças sujeitas ao ensaio de líquidos penetrantes.

As soluções usadas para este ensaio foram um penetrante vermelho fluorescente e um revelador branco. Como se pode ver na *Figura 3.8*, as zonas a vermelho são as zonas onde existem defeitos e a intensidade da cor aumenta quanto maior for a sua dimensão.

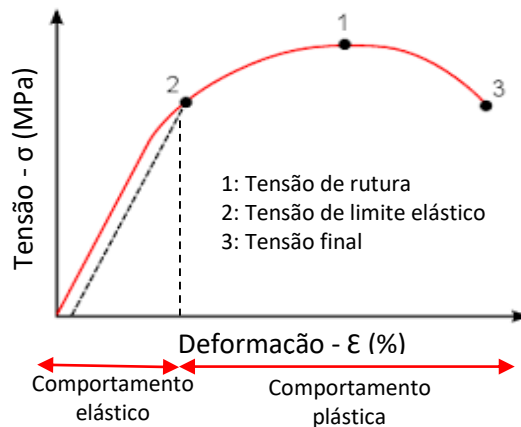
Figura 3.9 – Gráfico típico tensão – deformação para um material metálico, adaptado de (Roylance, 2001).

Os ensaios de tração consistem em aplicar uma força uniaxial no material, alongando-o até à sua fratura. O corpo de prova – provete, é fixado pelas suas extremidades nas garras de fixação de uma máquina de tração, sendo depois submetido a uma força gradual em que é registado cada valor da força aplicada bem como o alongamento do material (extensão pós rutura). A partir destes valores, obtêm-se as tensões dividindo as forças pela área da seção transversal da barra, e a deformação específica dividindo o alongamento pelo comprimento ao longo do qual ocorre deformação (William, 2007; Lawrence et al., 2000; Roylance, 2001). Deste modo, pode obter-se o diagrama tensão - deformação completo para o material em estudo. A forma típica deste diagrama para o aço estrutural aparece na *Figura 3.9*, onde estão representados os diferentes comportamentos do material no decorrer do ensaio.

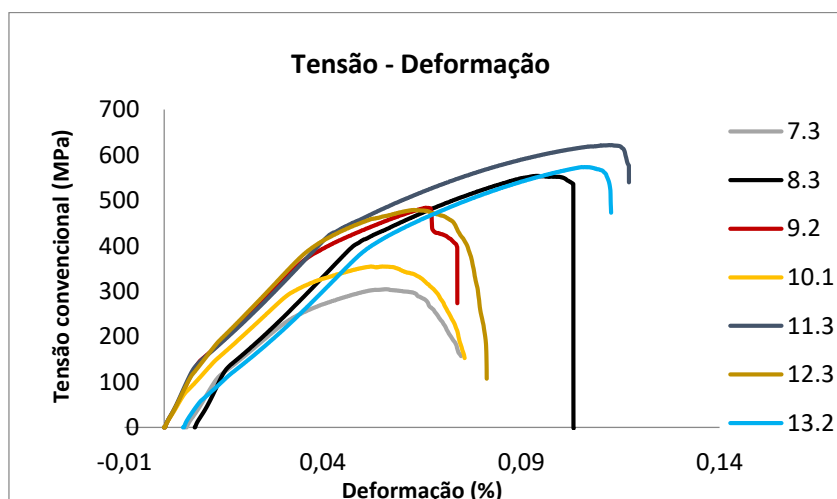
Figura 4.15 - Gráfico tensão-deformação.

Pela observação da *Figura 4.15* podemos verificar que todas as amostras apresentam um comportamento no regime elástico muito semelhante, como é visível nas figuras correspondentes a cada vazamento apresentadas no ponto 4.1 dos resultados. A análise da *Figura 4.15* e da *Tabela 4.27* permite identificar três grupos de resultados diferentes: o primeiro grupo corresponde aos provetes 7.3 e 10.1 cuja tensão de rutura é muito baixa; o segundo corresponde aos resultados obtidos nos provetes 9.2 e 12.3 com os resultados das tensões de rutura aproximadamente de 500 MPa; o terceiro grupo corresponde a resultados superiores a 520 MPa obtidos nos provetes 8.3, 11.3, e 13.2. A diminuição dos valores relativamente à norma não era esperada dado que a composição química das ligas C2 e C3 além de idêntica à da C1, as modificações efetuadas deveriam resultar numa melhoria destas propriedades. A razão deste resultado inesperado é justificada pelo facto da observação dos provetes depois do ensaio ter mostrado que todos eles sofreram rutura na região onde havia um defeito. Pela mesma razão os valores do coeficiente de estrição e da extensão pós rutura são, de um modo geral, inferiores aos esperados na norma.
